ASBESTI- JA HAITTA-AINETUTKIMUS

**NURMIJÄRVEN SÄHKÖLAITOKSEN  
ALUE, VANHA TERVEYSTALO 532**

22502709-001

19.11.2019

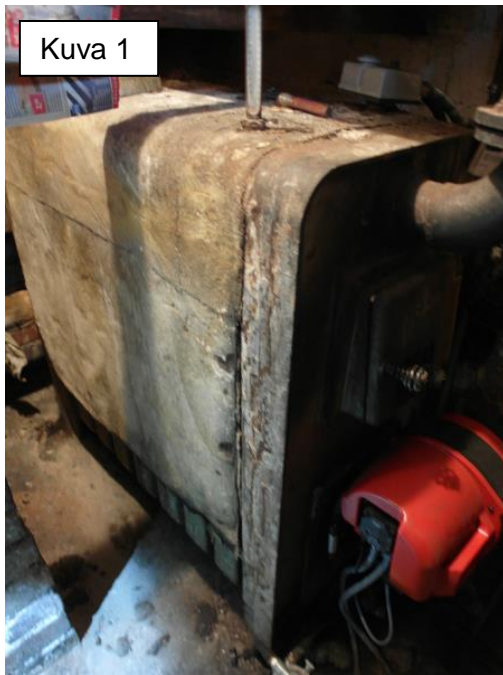
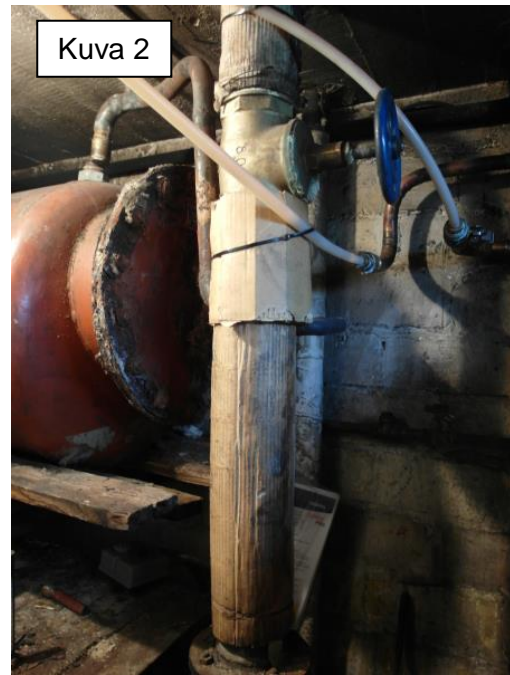
**Kuvat 1-2.** Kellarin vanhat putkieristeet sisältävät asbestia. Vanhoja aaltopahvisia putkieristeitä saattaa olla myös rakenteiden sisällä. Kellarin pannun massaeriste (pannuhuoneessa) sisältää asbestia. Punaisen säiliön liitoksen tiivisteet saattavat myös sisältää asbestia.

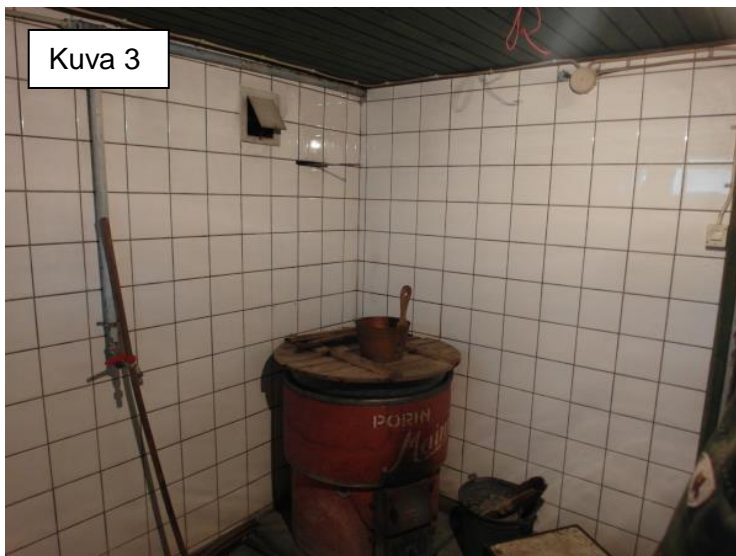
- Valkoisten seinälaattojen laastit sisältävät asbestia. Valkoisia laattoja on kellarin pesuhuoneessa ja 1. kerroksessa huonetilassa Terveysisar ja kätilö.
- Ullakolla on lattiassa asbestia sisältävää pikikermiä piipun ympärillä.
- Kellarin vanhat putkieristeet sisältävät asbestia. Vanhoja aaltopahvisia putkieristeitä saattaa olla myös rakenteiden sisällä.
- Lujalevy saunan kiukaan yläpuolella sisältää asbestia.
- Kellarin pannun massaeriste (pannuhuoneessa) sisältää asbestia. Punaisen säiliön liitoksen tiivisteet saattavat myös sisältää asbestia.
- Vanhojen valurautaisten viemäriputkien liitosten tiivisteet sisältävät lyijyä.

**Kuva 3.** Kellarin pesuhuoneen valkoisten seinälaattojen laastit sisältävät asbestia. Valkoisia seinälaattoja on myös 1. kerroksessa huonetilassa Terveysisar ja kätilö.

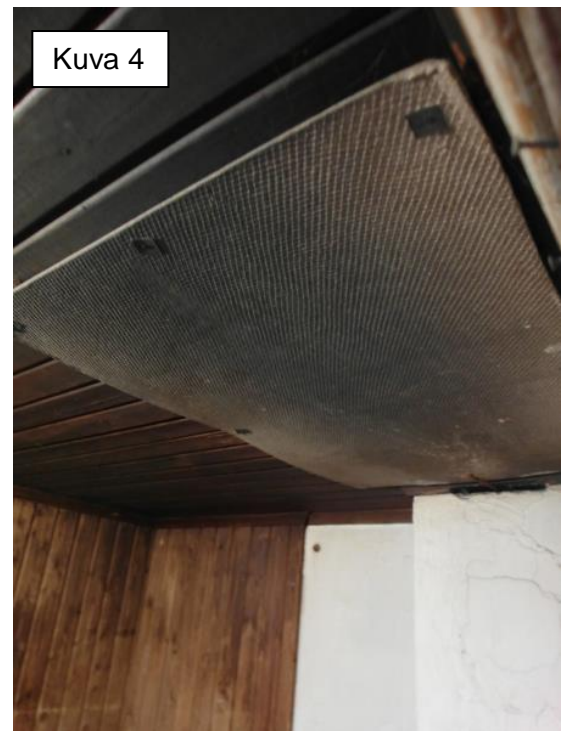
**Kuva 4.** Saunan kiukaan palonsuojalevy sisältää asbestia.

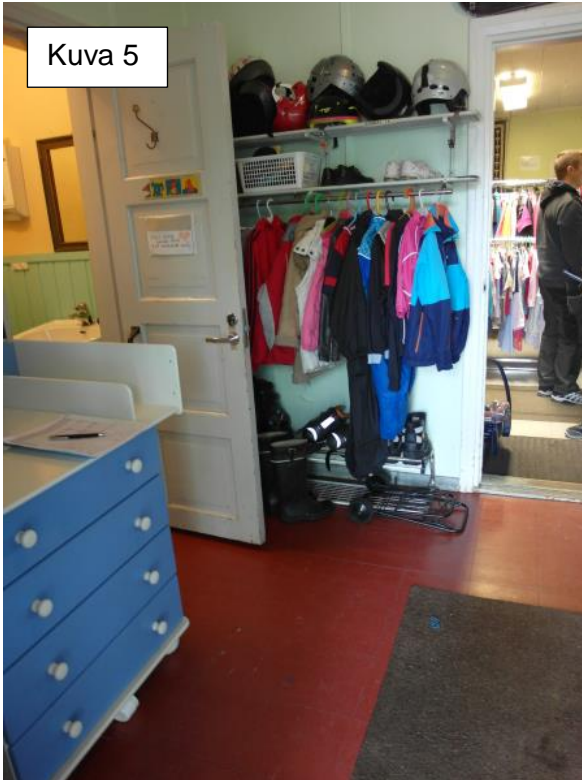
Kuva 5

- Vanhat vinyylilaatat (25 x 25 cm) ja musta liima sisältävät asbestia. Mustaa liimaa on voitu jättää joissain paikoin myös uudempien pintamateriaalien alle Tarkkaa määrää ja sijaintia ei ole voitu arvioida.

**Kuva 5.** Vanhat vinyylilaatat (25 x 25 cm) ja musta liima sisältävät asbestia. Mustaa liimaa on saatettu joissain paikoin jättää myös uudempien pintamateriaalien alle. Tarkkaa määrää ja sijaintia ei ole voitu arvioida.

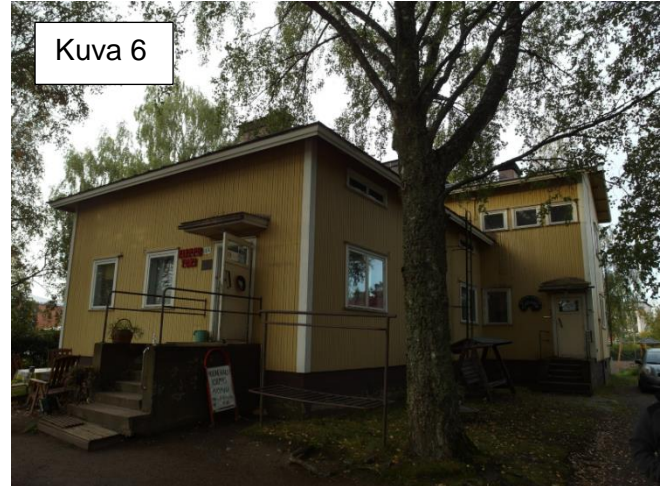
Kuva 6

- Vesikaton maali sisältää yli 1500 mg/kg lyijyä.
- Katon tervapahvi sisältää yli 200 mg/kg PAH-yhdisteitä.

**Kuva 6.** Vesikaton maali ja julkisivumaali sisältävät yli 1500 mg/kg lyijyä.

PCB -yhdisteitä ja lyijyä sisältävien materiaalien purkutoimenpiteissä, purkujätteen käsittelyssä ja loppusijoituksessa noudatetaan ohjetta Ratu 82-0382.

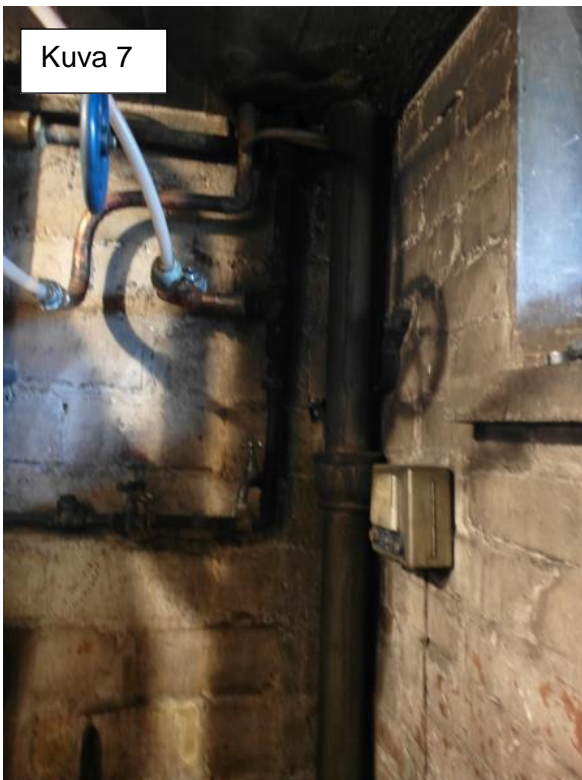
Kuva 7

**Kuva 7.** Vanhojen valurautaisten viemäriputkien liitosten tiivisteet sisältävät lyijyä.

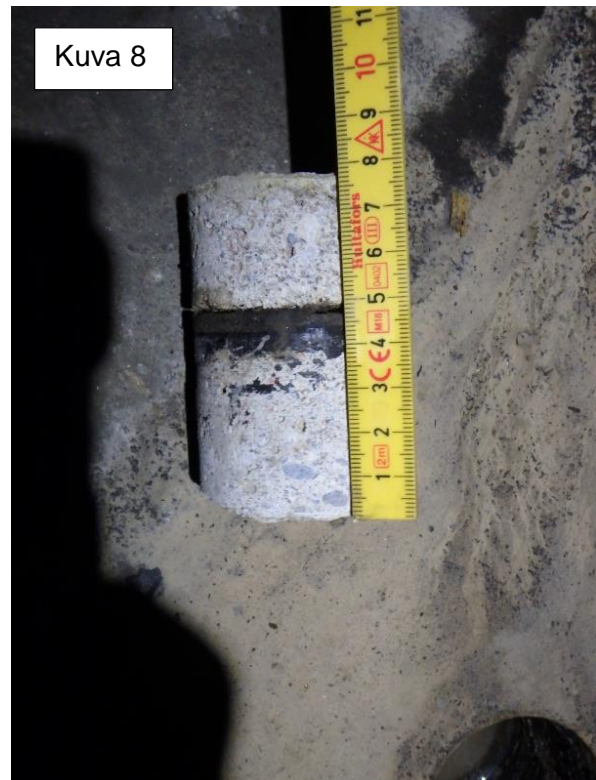
Kuva 8

- Alapohjan pikieriste sisältää asbestia, mutta alle 200 mg/kg PAH-yhdisteitä. Saattaa olla myös maanvastaisissa seinärakenteissa. Asbestia sisältävien materiaalien purkutoimenpiteissä, purkujätteen käsittelyssä ja loppusijoituksessa noudatetaan ohjetta Ratu 82-0347.

**Kuva 8.** Alapohjan pikieriste sisältää asbestia. Saattaa olla myös maanvastaisissa seinärakenteissa.

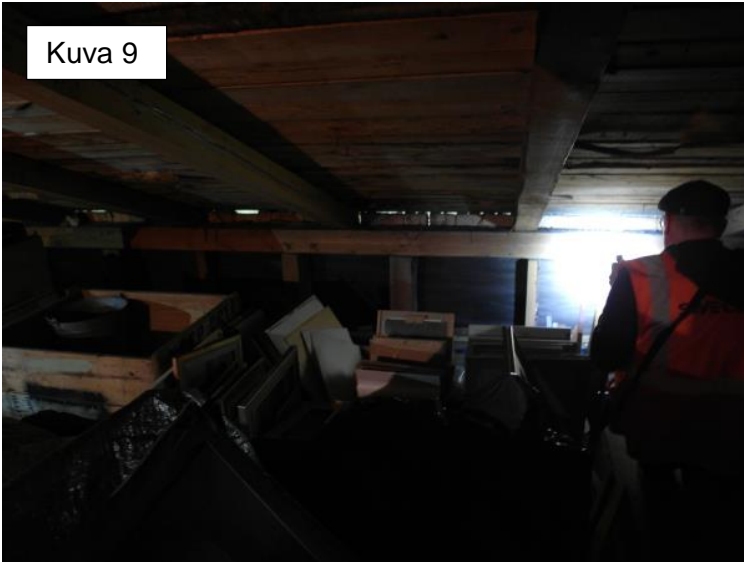
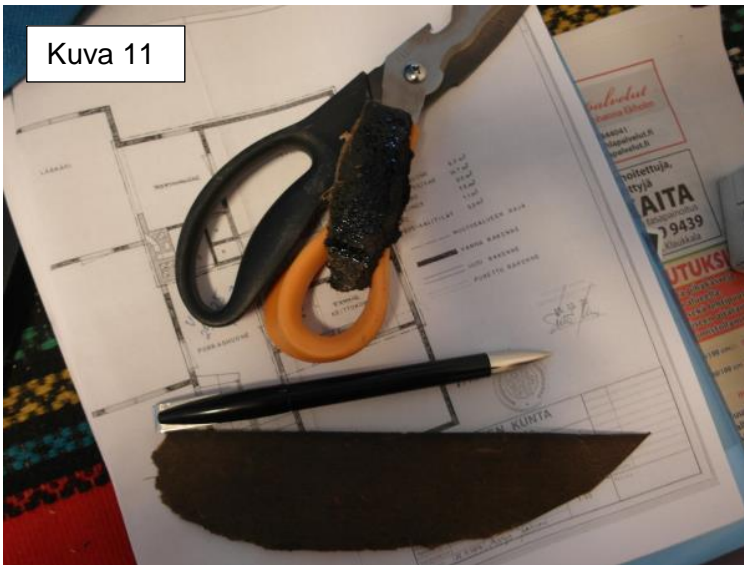
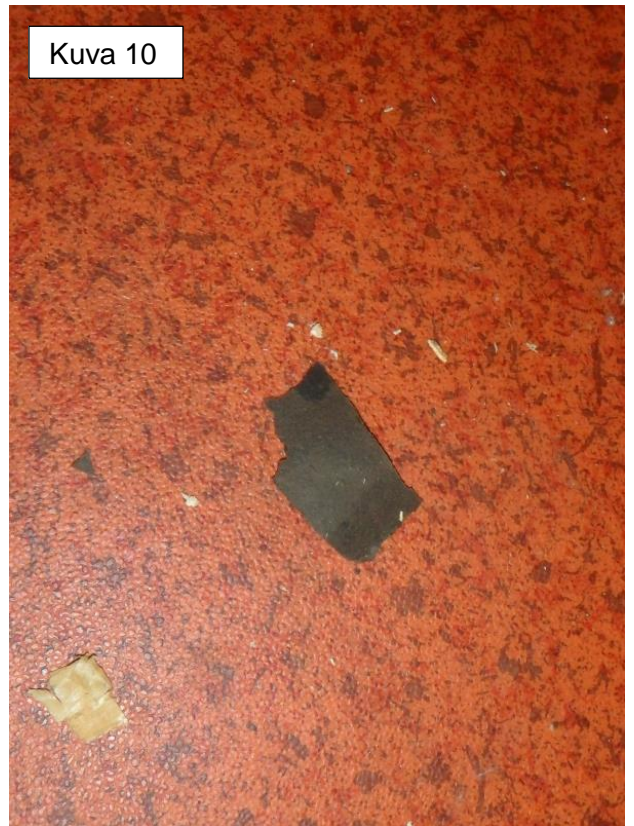
**Kuvat 9-11.** Välipohjan, ulkoseinien ja katon tervapaperi/pahvi sisältää yli 200 mg/kg PAH-yhdisteitä. Ullakolla on lattiassa asbestia sisältävää pikikermiä piipun ympärillä.

PAH -yhdisteitä sisältävien materiaalien purkutoimenpiteissä, purkujätteen käsittelyssä ja loppusijoituksessa noudatetaan ohjetta Ratu 82-0381.

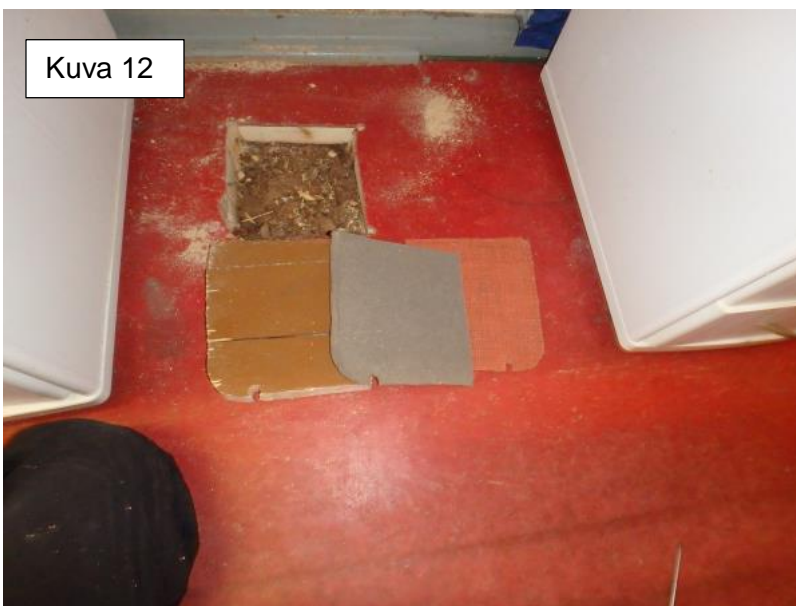
Kuva 12

**Kuva 12.** 1. kerroksen keittiön avauksessa havaittiin lattiassa uudempien pintamateriaalien alla vanha ruskea lattiamaali, joka sisältää yli 1500 mg/kg lyijyä. Saattaa olla myös muualla.
