KIINTEISTÖN KUNTOARVIO

NURMIJÄRVI SÄHKÖLAITOKSEN ALUE, 531 SÄHKÖLAITOKSEN TOIMITILA, VANHA OSA

22502709-001

6.11.2019

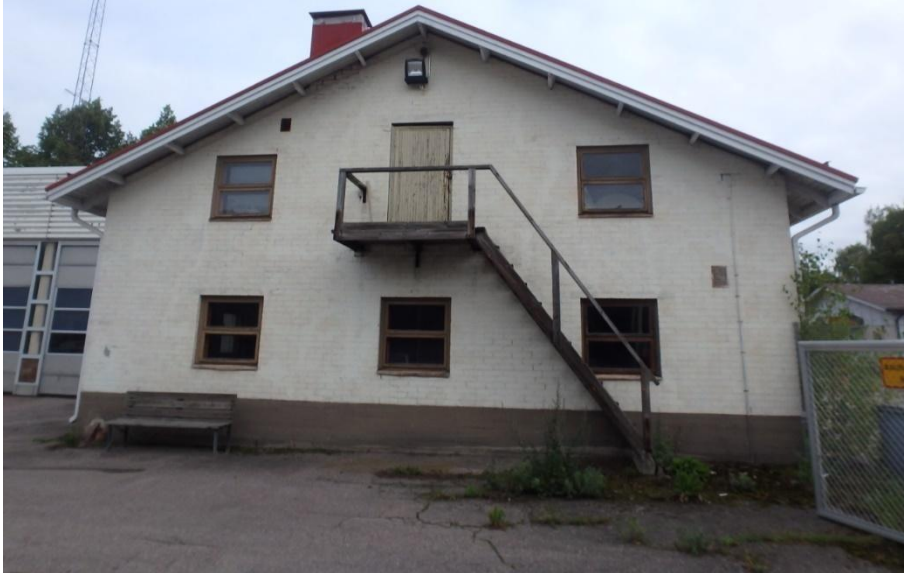
Kuva 4. Rakennuksen lounaispääty. Piha on kokonaan asfaltoitu, sokkelin vierustalla on asvaltin läpi kasvavaa kasvustoa, sammalta ja noin 2 m korkea puuntaimi. Ullakolle menevät puuportaat ovat heikossa kunnossa.

Sokkelin vierustan vedenohjausta tulee parantaa, sekä lisätä salaojia.

Päädyn puuportaiden uusiminen 2020

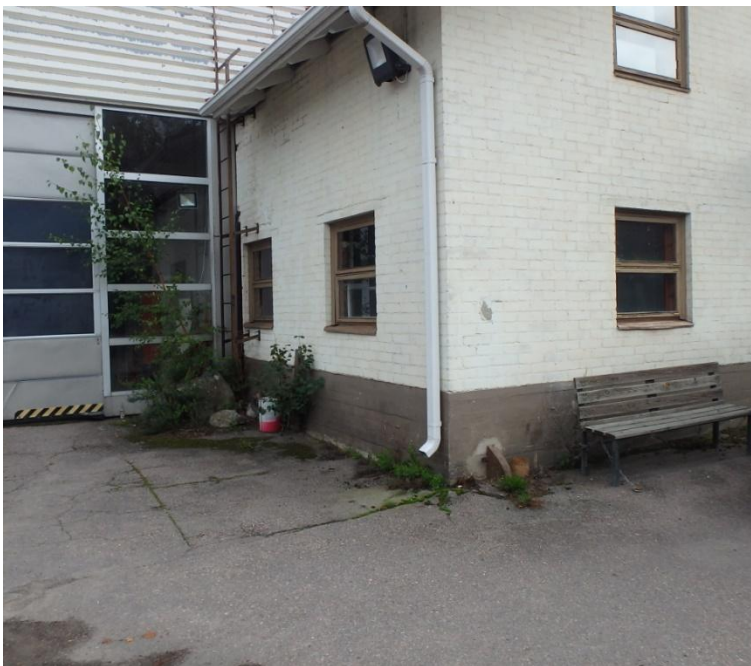
Kuva 5. Rakennuksen luoteissivu. Rakennus rajautuu laajennusosaan. Sadevedet ovat ohjattu syöksytorvella sokkelin vierustalle asvaltille. Asvaltin läpi kasvaa sammalta ja puuntaimia.

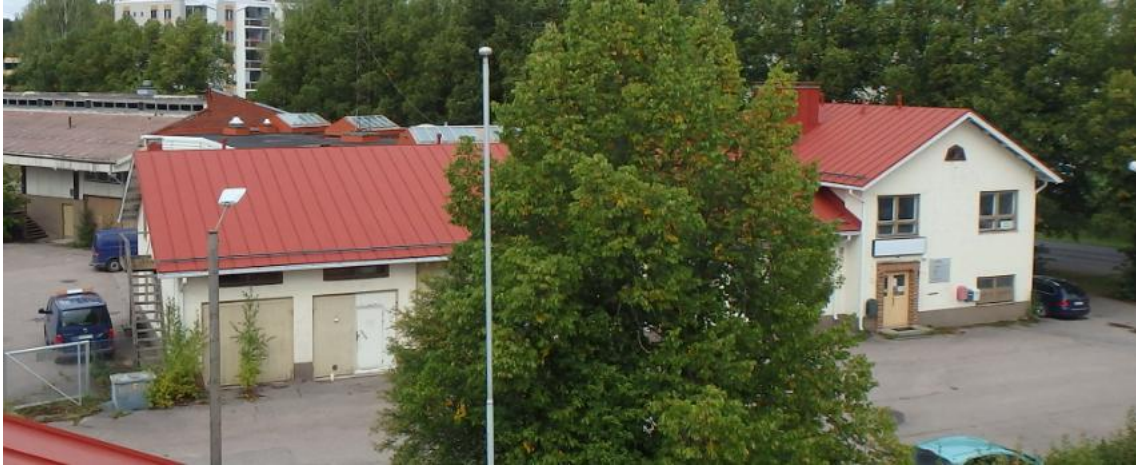
Kuva 6. Rakennuksen kakkoissivu. Piha on asvaltoitu, pihalla ei ole kaivoja. Sokkelin vierustalla kasvaa puuntaimia.

Sadevesikaivojen ja salaojien lisäys rakennuksen ympärille. (Maanpinnan alapuoleisten osien ulkopuolinen veden- ja lämmöneristys. 2020

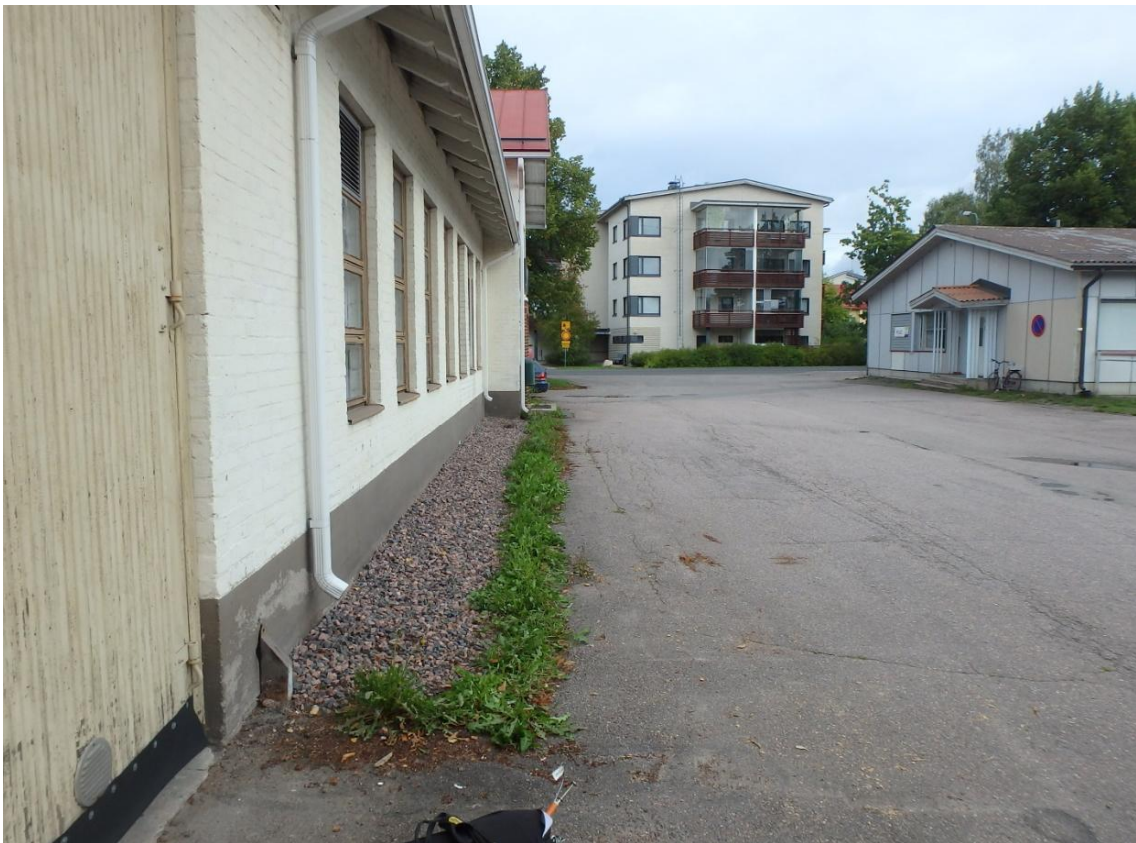
Kuva 7. Rakennuksen kaakkoissivulla on osa sokkelin vierustasta sepelöity. Asvaltissa painumia ja jälkiä veden lammikoitumisesta. Sadevedet ovat ohjattu sokkelin vierustalle.

Pihan asvaltoinnin korjaus rakennuksen ympäriltä, veden pois johtamisen varmistamiseksi. 2020

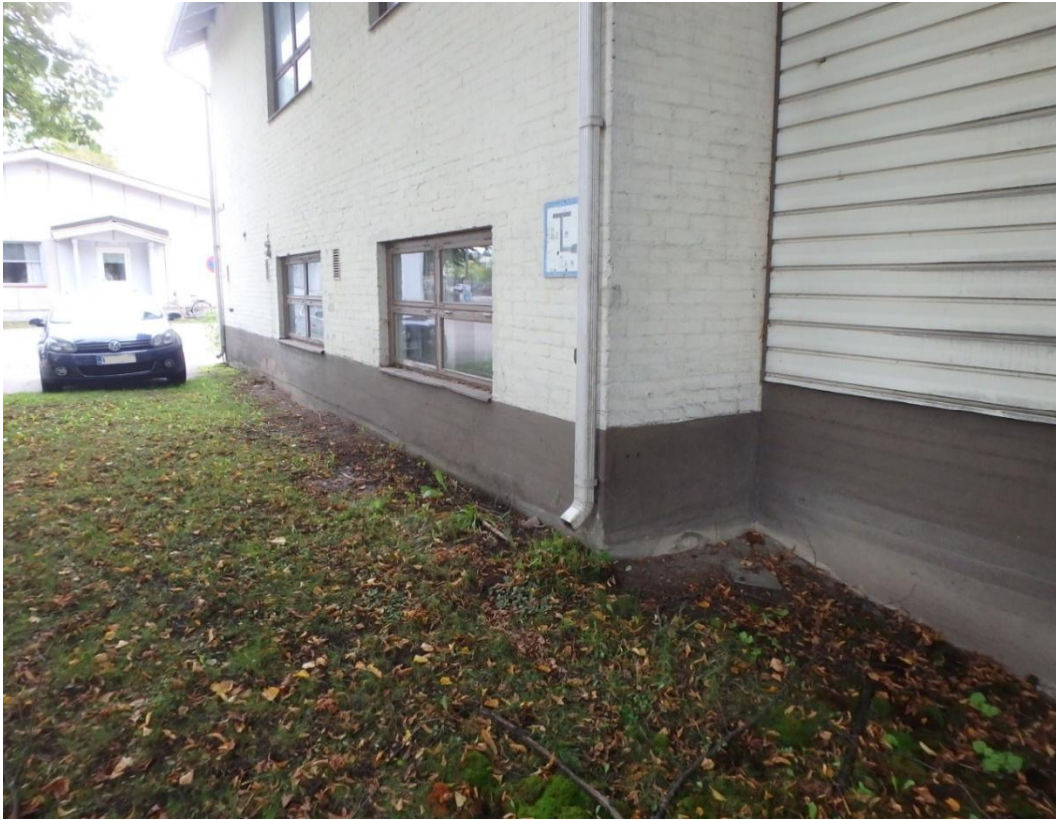
Kuva 8. Rakennuksen koillissivulla on nurmialuetta sokkeliin saakka. Sadevedet ovat ohjattu sokkelin vierustalle.

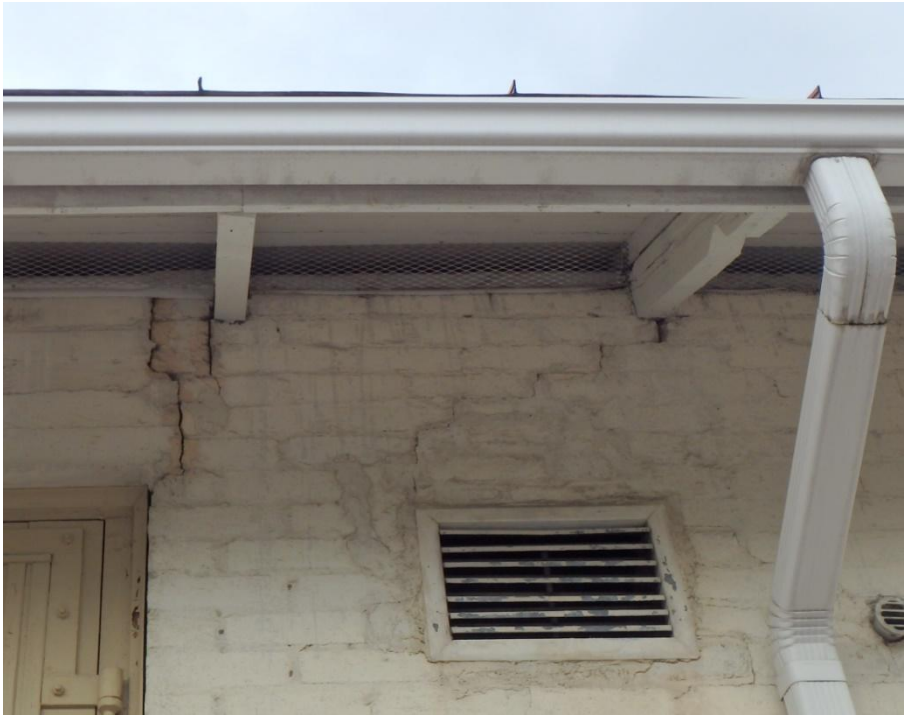
Rakennuksen julkisivuissa havaittiin jonkin verran porrastavia halkeamia, jotka seuraavat tiilimuurausta. Halkeamia on lähinnä oviaukkojen ja ikkuna-aukkojen läheisyydessä. Halkeamat voivat johtua rakennuksen liikkeistä. Perustuksissa tai muissa kantavissa rakenteissa ei kuitenkaan havaittu viitteitä rakenteiden liikkeistä tai perustusten painumisesta. Julkisivujen kunto on syytä tutkia tarkemmin, jotta varmistetaan havaittujen vaurioiden syy.

Kuva 9. Rakennuksen koillissivulla ja kaakkoissivuilla havaittiin useita porrastavia hálkeamia. Halkeamat olivat yleensä ovi- ja ikkuna-aukkojen nurkissa.

Julkisivumuurauksen halkeamat selvitetään.

Halkeama korjaus 1-5 vuoden kuluessa. Julkisivun pinnoitus huolto korjataan.

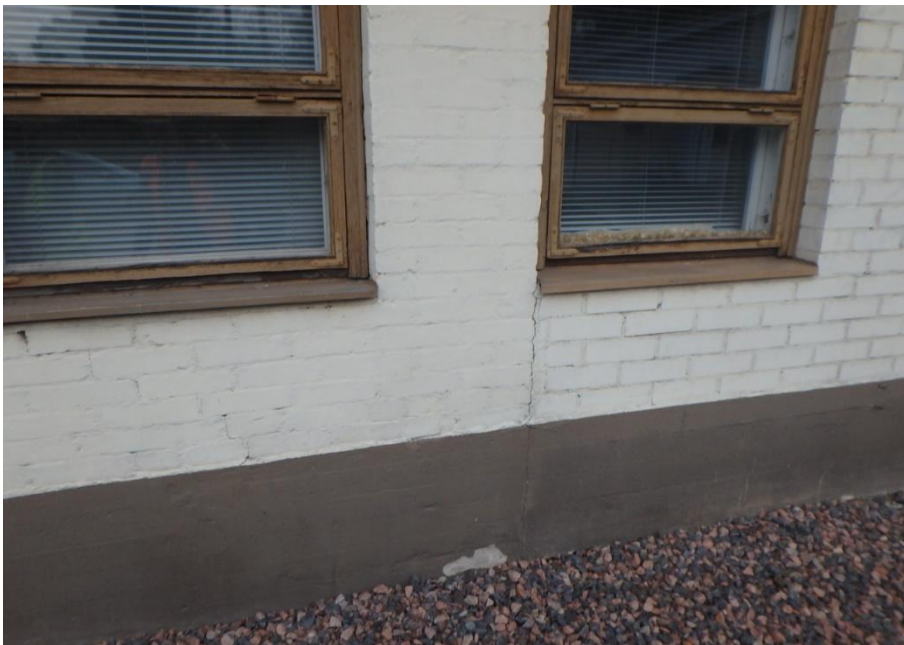
Kuva 10. Ummistettu oviaukko erottuu julkisivussa. Oviaukon saumassa on halkeamat. Ikkunoiden maalipinnat ovat heikossa kunnossa. Vesipellit ovat láhes vaakasuorassa.

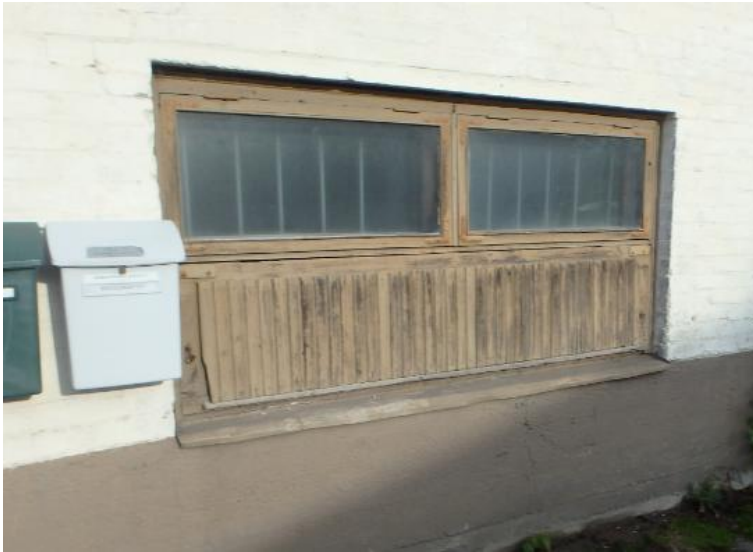
Kuva 11. Kellarin ikkuna on osittain paneloitu umpeen. Panelointi on heikossa kunnossa. Vesipelti on lähes vaakasuorassa.

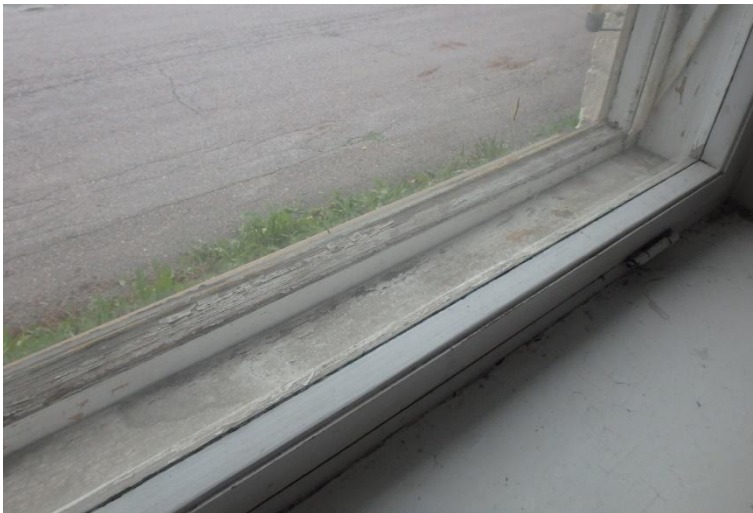
Kuva 12. Ikkunoiden pinnoitteet ovat heikossa kunnossa

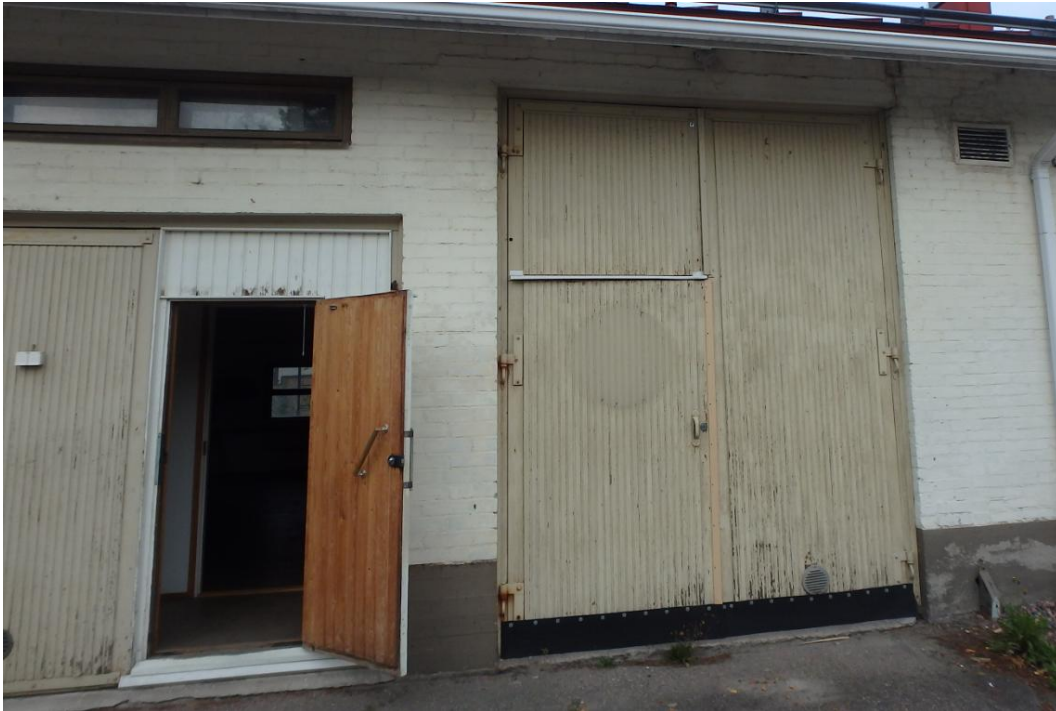
Kuva 13. Autotallien ovet ovat heikossa kunnossa. Ovia on muokattu pienemmiksi.

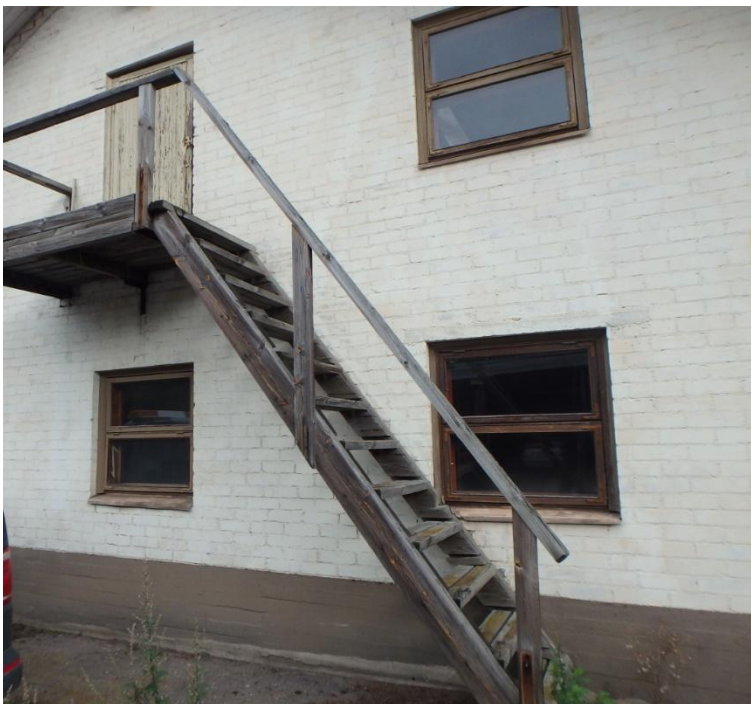
Kuva 14. Rakennuksen lounaispäädyn ikkunat ovat hieman paremmassa kunnossa. Vesipellit ovat lähes vaakasuorassa. Ullakon ikkunoista puuttuu vesipellit. Ullakon portaat ovat heikossa kunnossa.

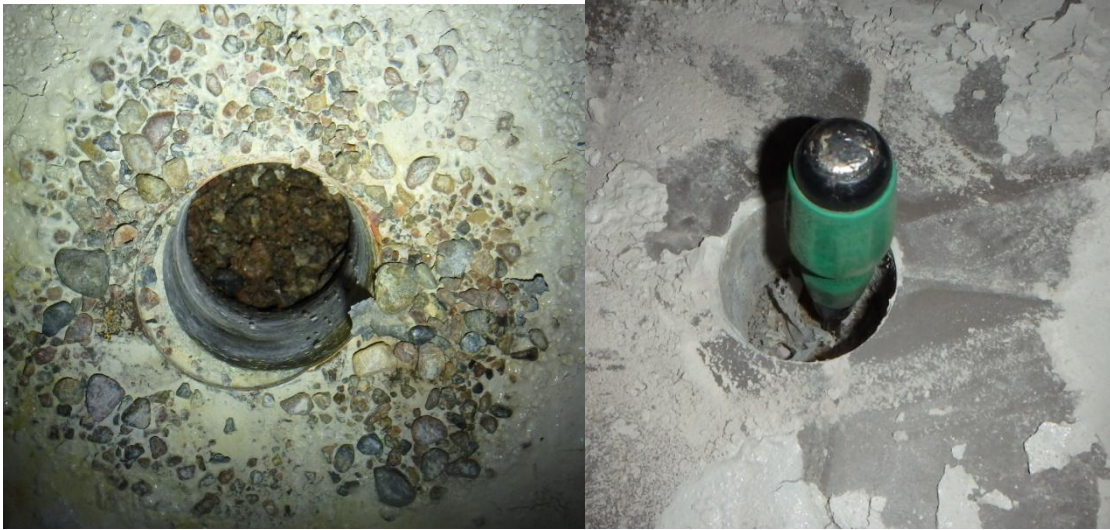
Rakennuksen alapohjarakenne on lämmöneristämätön betonilaatta. Betonilaatan alapuoleinen täyttö ei ole kapilaarista kosteuden nousua hidastavaa. Paikoin havaittu betonilaatan vedeneristyskerros on teknisen käyttöikänsä päässä. Alapohjarakenne toimii, kun lattiapinnoitteena on helposti vesihöyryä läpäisevät materiaalit. Autotalliin rakennettu puurakenteinen lattiarakenne on kuitenkin riskialtis. Rakenteessa on sisäpuoleinen lämmöneristys ja tiivis heikosti vesihöyryä läpäisevä pinnoite. Maaperästä nouseva kosteus ei pääse kuivumaan huoneilmaan vaan kosteus vaurioittaa rakenteita. Lattiarakenne tulee purkaa betonipinnalle. Jos tiloissa halutaan käyttää tiiviimpiä lattiämateriaaleja tai jos lattiaan halutaan lisätä lämmöneristystä, tulee koko alapohjarakenne uusia toisenlaiseksi. Alapohjan täytöksi vaihdetaan vähintään 300 mm paksu kerros kapilaarista kosteuden nousua hidastavaa sallaorasoraa, jonka päälle lisätään lämmöneristys ja uusi betonilaatta.

Kuva 15. Rakennuksen alapohjan avaukset. Alapohjan täyteenä on hiekkaa. Oikealla kuvassa on paikallisesti uusittu alapohjarakenne, jossa betonilaatan ja täyteen välissä on muovi.

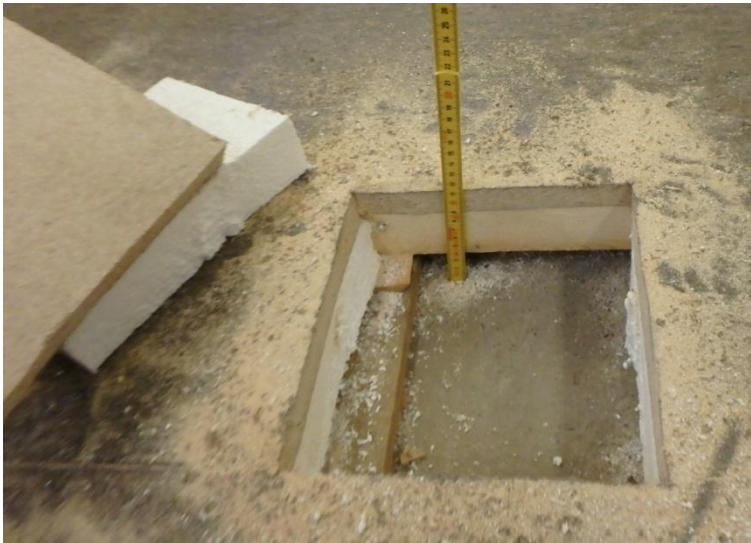
Kuva 16. Rakennuksen lounaispäädyssä on puurakenteinen korotettu lattia vanhan alapohjalaatan päällä. Puurakenteissa ei havaittu poikkeavaa kosteutta, mutta rakenteista lähti mikrobiperäinen haju.

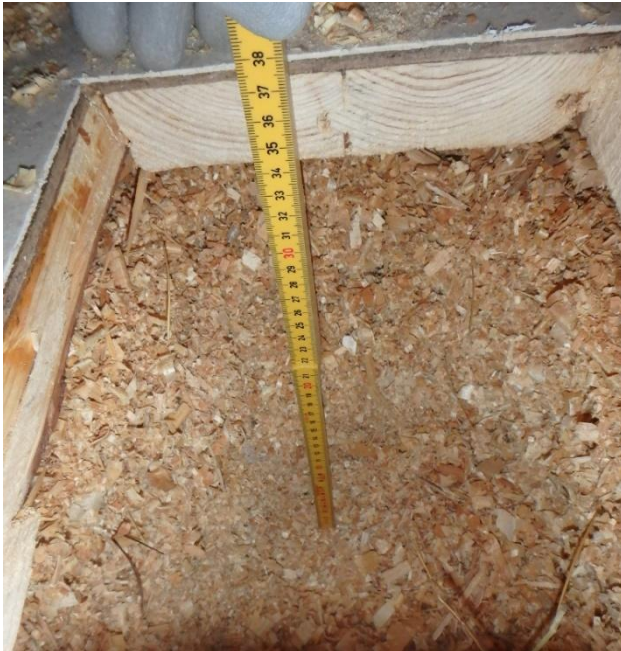
Kuva 17. Toisen kerroksen lattia on betonilaatan päälle rakennettu puurunkoinen ja purulla eristetty lattia. Lattian avauksessa ei havaittu poikkeavaa.

Välipohjatäytteiden kunto on suositeltavaa varmistaa tarkemmalla kosteus- ja sisäilmateknisellä kuntotutkimuksella ennen rakennuksen peruskorjausta.

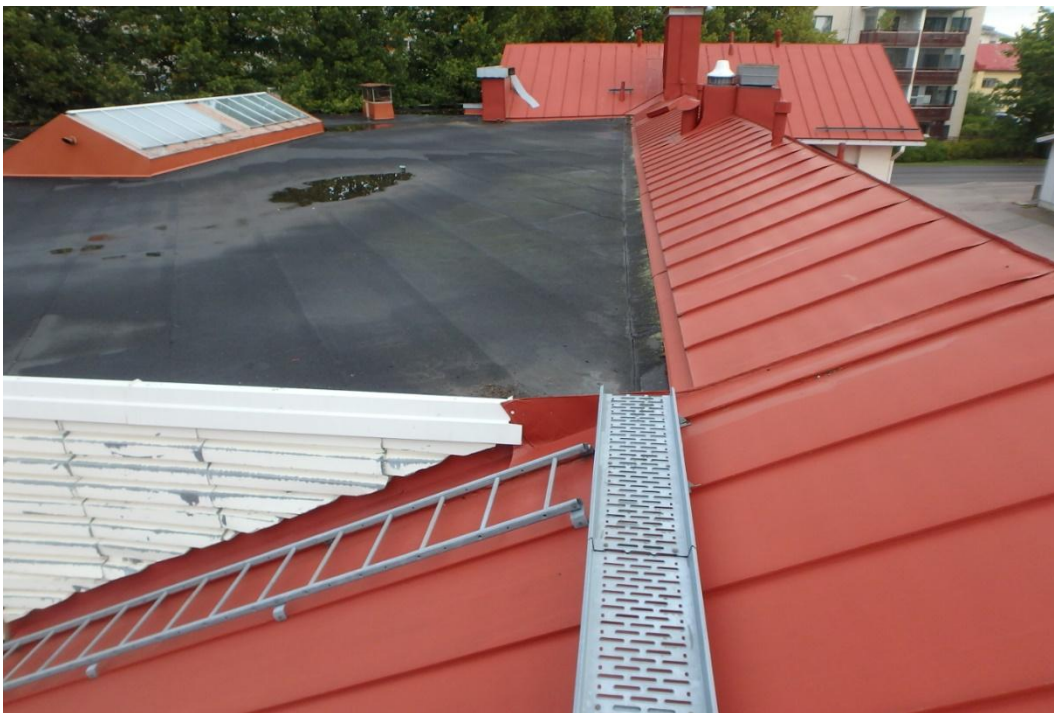
Kuva 18. Vesikatto on harjakatto ja katteena on saumattu pelti. Laajennusosan tasakatto tulee osittain harjakaton päälle.

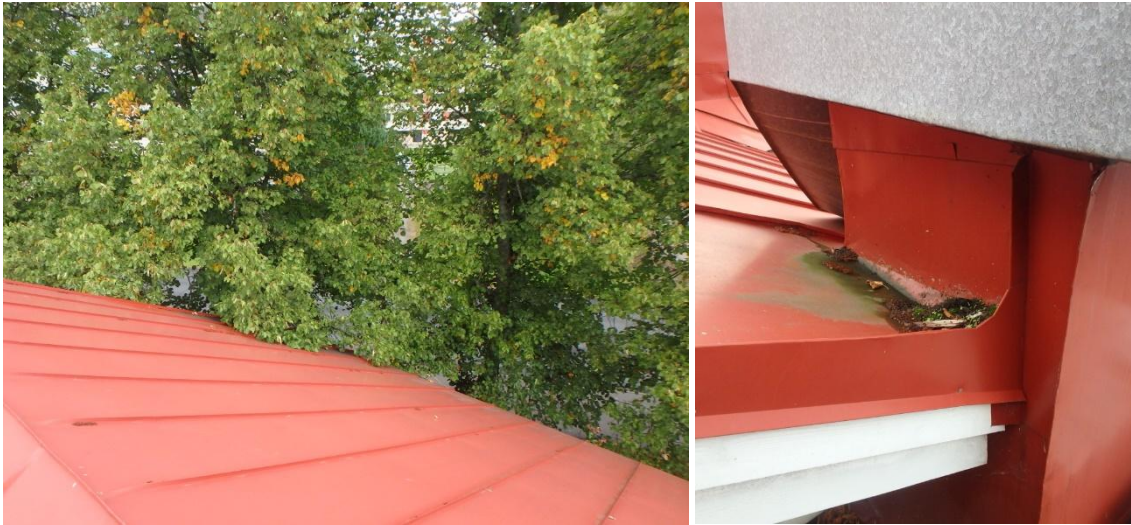
Kuvat 19 ja 20. Puiden oksat ovat paikoin vesikaton päällä. Vesikate lammikoi paikallisesti piippujen juurilla.

Katolle ulottuvien puiden harvennus 2020

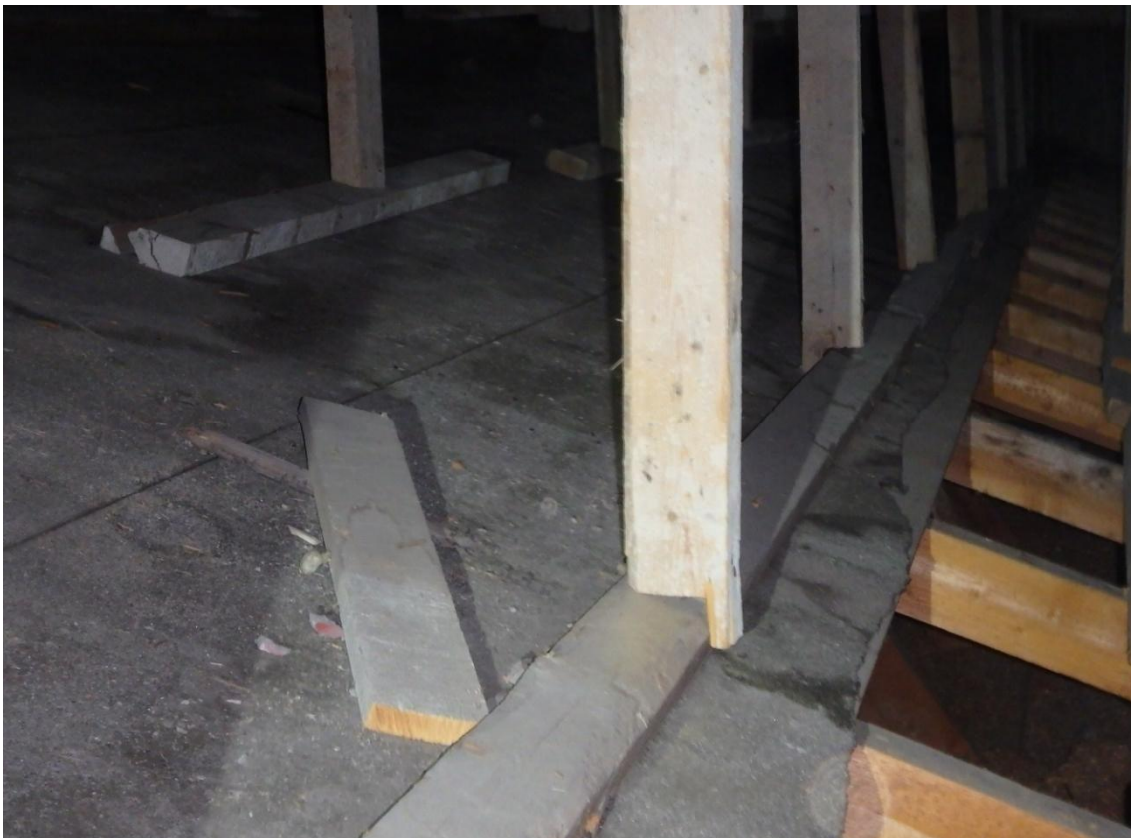
Kuva 21. Laajennusosan tasakaton alla on vanhan harjakaton umpilaudoitus ja katekemit.

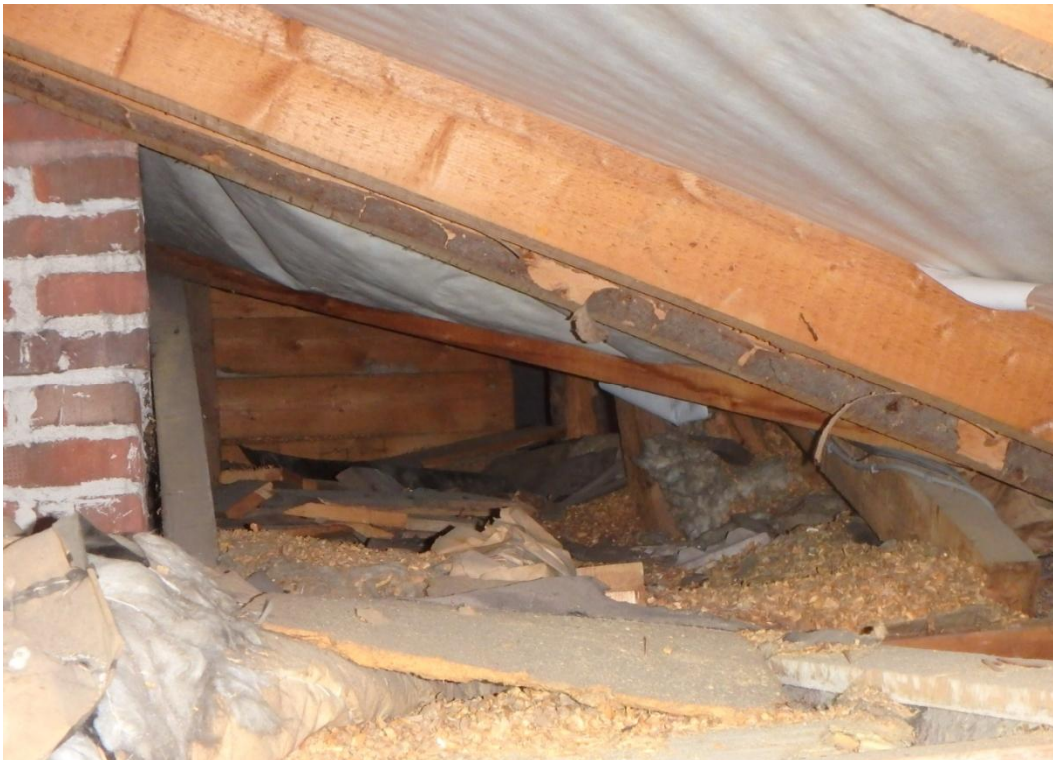
Kuva 22. Yläpohjan eristeiden joukossa on rakennusjätettä. Aluskate repsottaa paikoin.

Rakennusjätteet ja vaurioituneet eristeet tulee poistaa yläpohjasta. Laajan peruskorjauksen yhteydessä on suositeltavaa parantaa yläpohjan lämmöneristystä. Lämmöneristystä voidaan lisätä vanhan lämmöneristysten päälle. Vanhojen orgaanisten lämmöneristysten jättäminen on kuitenkin sisäilmanlaadulle riski. Jos kiinteistön ilmanvaihtoa koneellistetaan, on riskinä yläpohjan lämmöneristeiden epäpuhtauksien päätyminen sisäilmaan ilmavuotojen mukana. Yläpohjan lämmöneristykset ovat turvallisinta vaihtaa kokonaan uusiin. Samassa yhteydessä voidaan parantaa yläpohjan ilmatiiveyttä. Vähimmäistoimenpide on varmistaa yläpohjan lämmöneristeiden kunto tarkemmalla tutkimuksella ja materiaalinäytteen otolla.

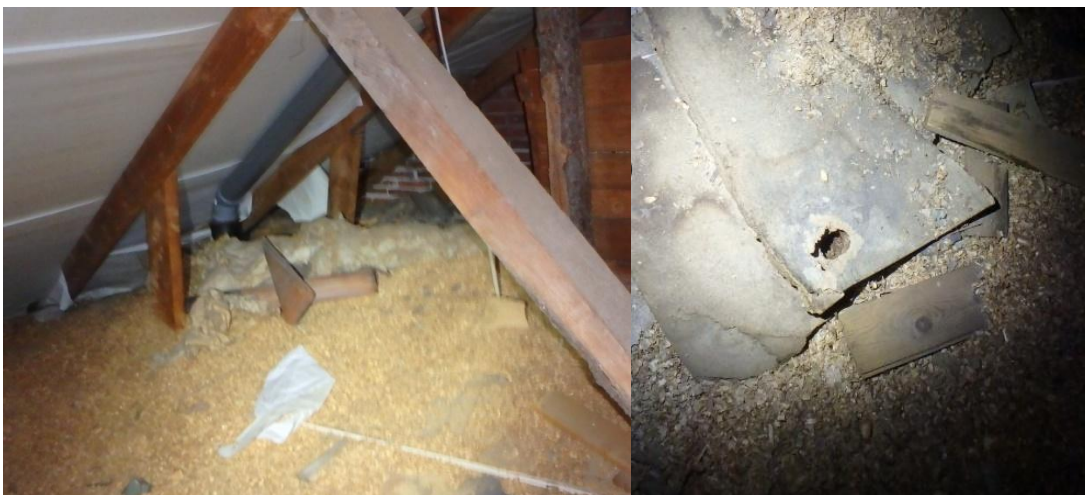
Alakattolevyissä havaittiin vanhoja jälkiä vesivuodoista. Yläpohjan orgaaninen lämmöneristekerros on voinut vaurioitua näiltä osin. Yläpohjan lämmöneristeiden päällä on jonkin verran rakennusjätettä.

Kuvat 23 ja 24. Yläpohjan eristeiden joukossa on rakennusjätettä. Aluskate repsottaa paikoin. Oik. Yksittäinen vesivuotokohta.

Vesivuotokohdissa vaurioituneet materiaalit tulee poistaa.

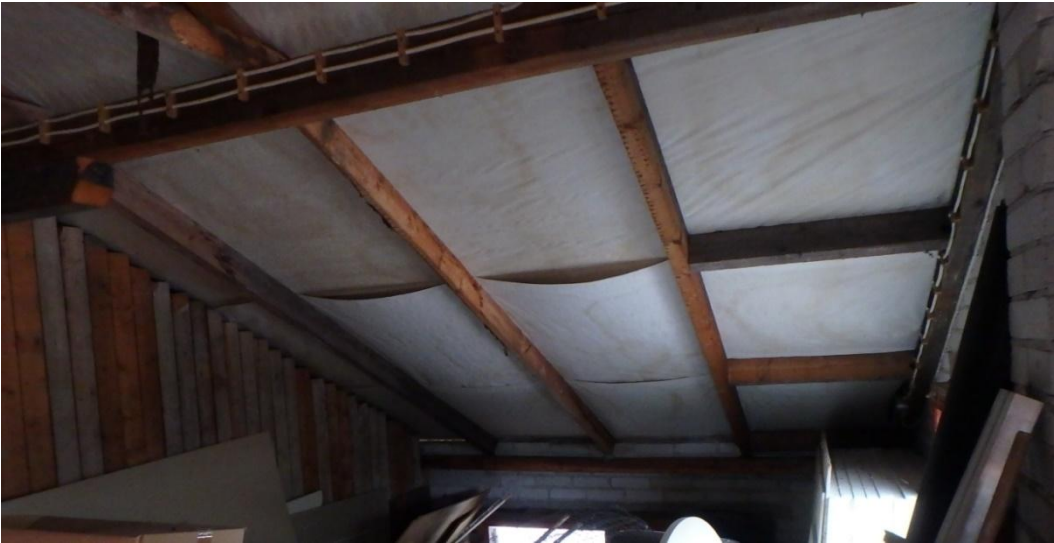
Kuva 25. Käyttöullakon aluskatteessa näkyy vesivuotojälkiä, todennäköisesti peltikaton kondenssista johtuen.

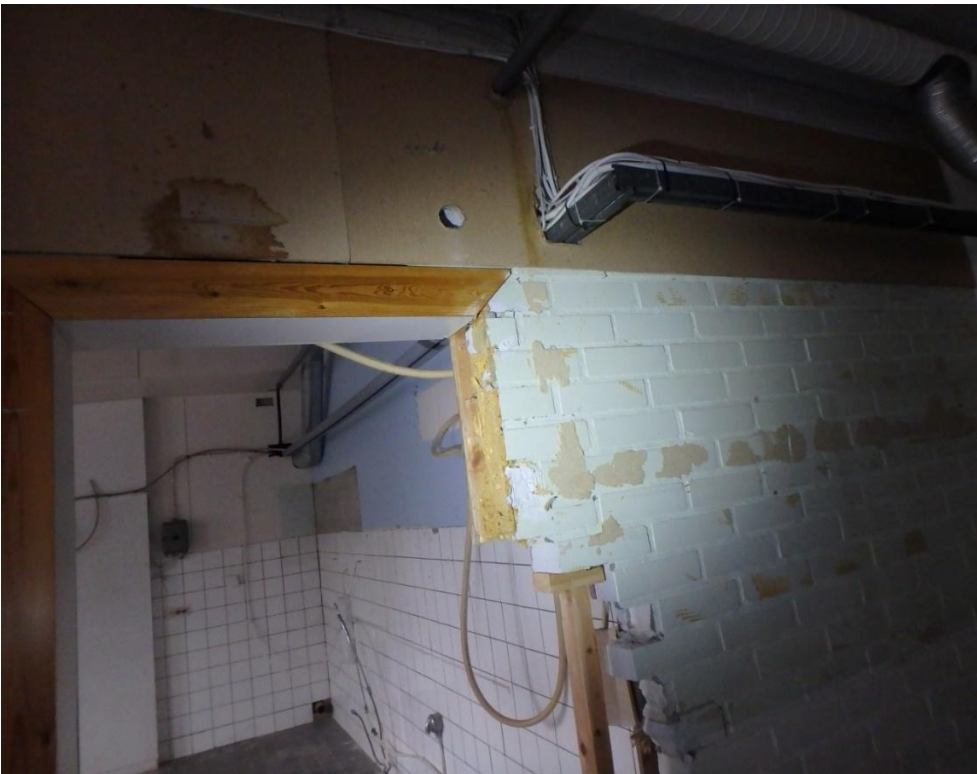
Kuva 26. Väliseinän tiilimuuraus tuettu tilapäisesti.

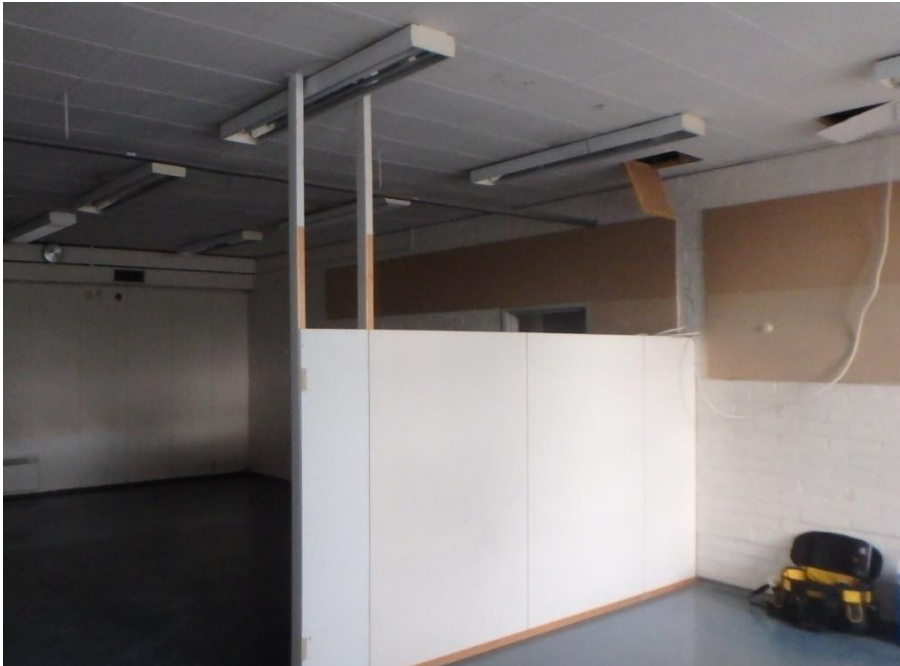
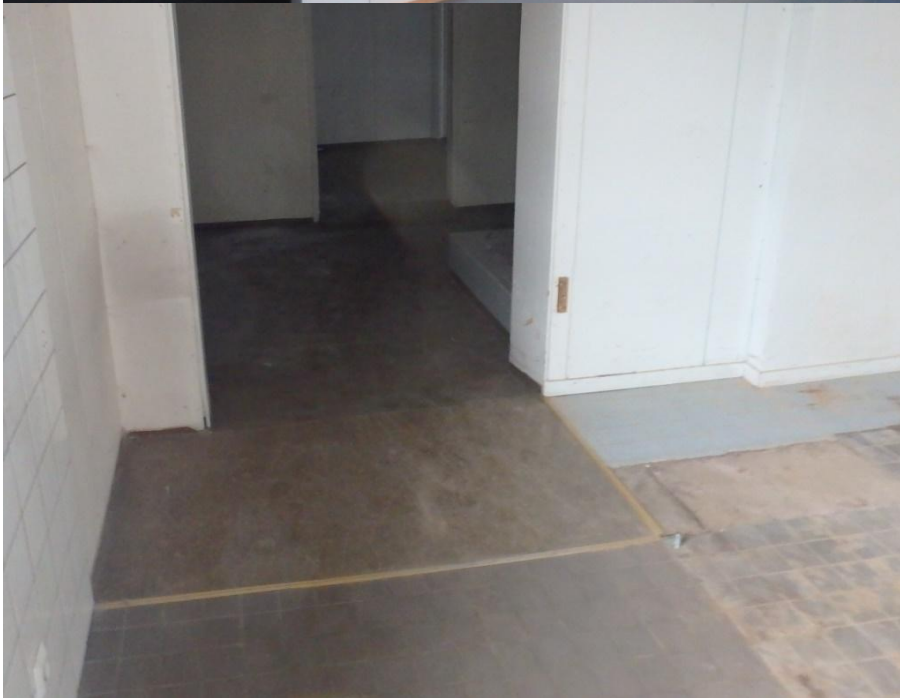
Kuva 27 ja 28. Tilapinnat ovat yleisesti heikossa kunnossa.

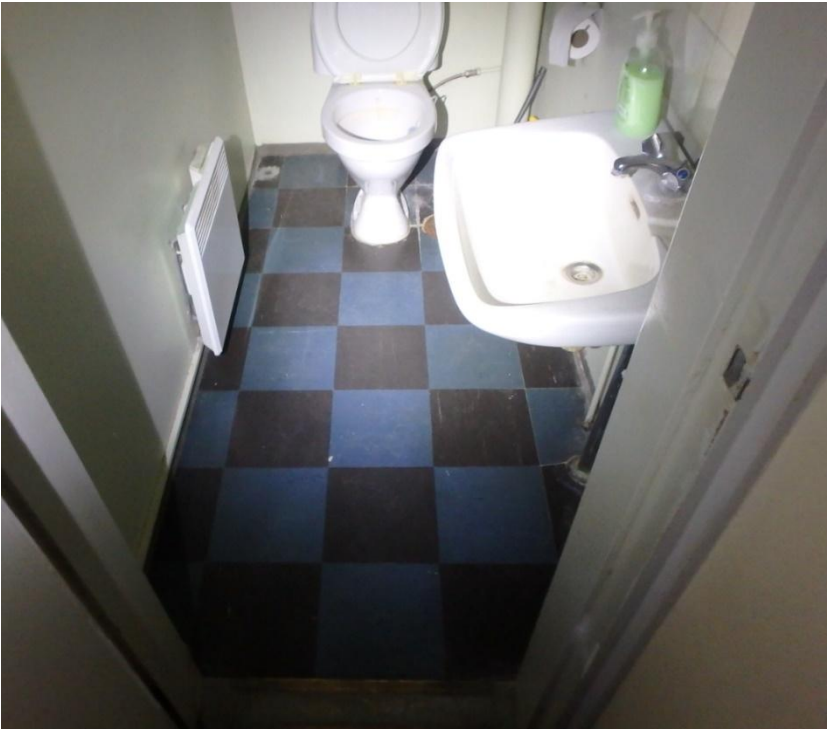
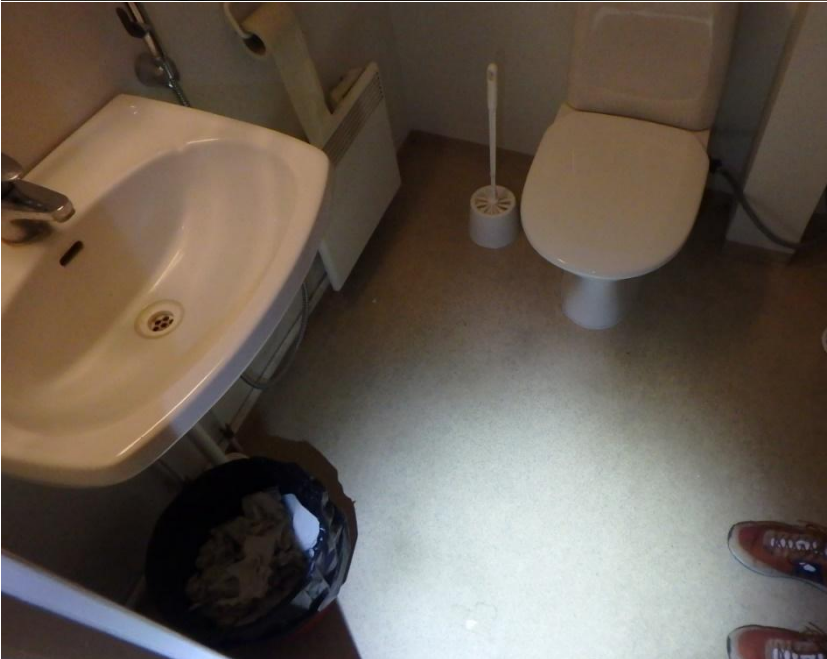
Kuvat 29 ja 30. WC-tilojen pinnat heikossa kunnossa.

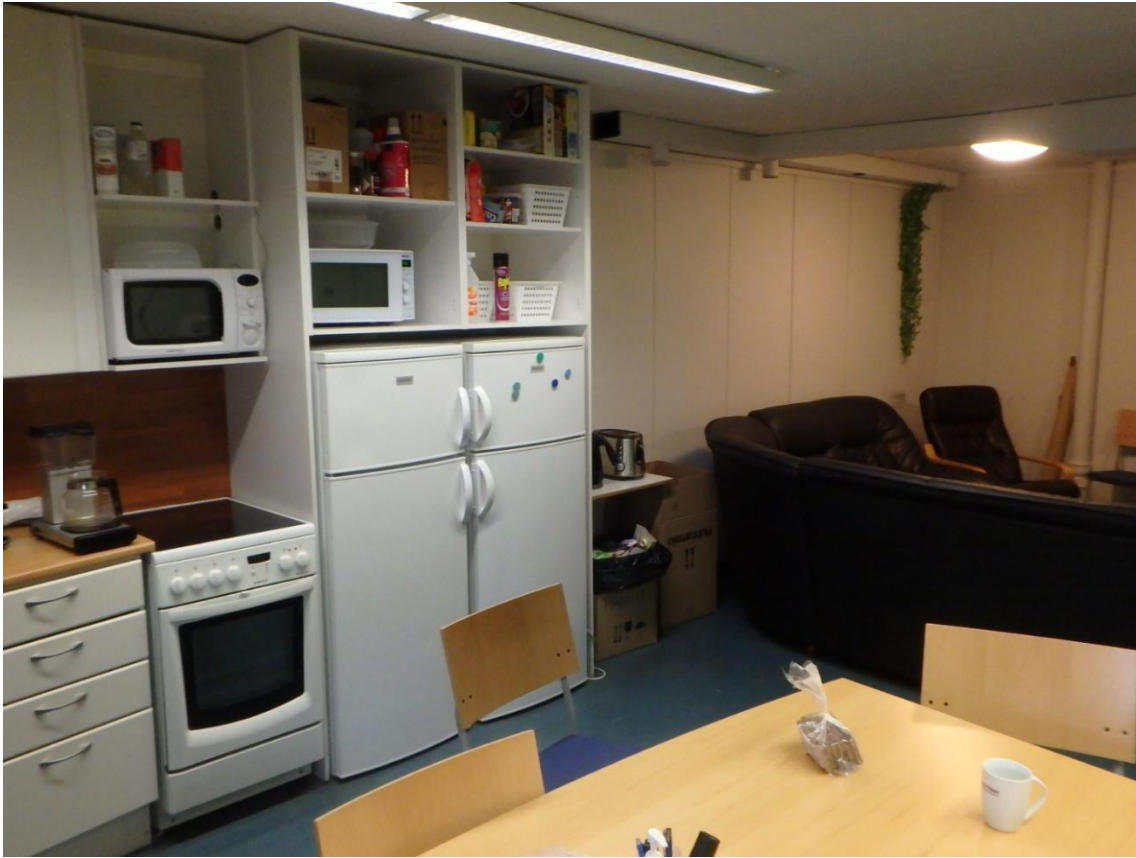
Kuva 31. Laajennusosan käytössä oleva taukotiila. Tilapinnat ja kalusteet ovat tyydyttävässä kunnossa.

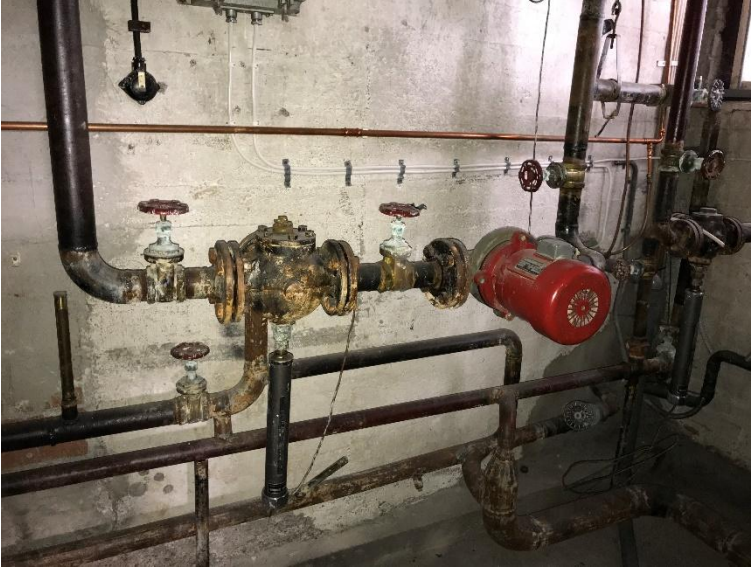
Kuva 32. Vanhoja käytöstä pois jääneitä lämmitysputkiasennuksia kellarin lämmönjakuhuoneessa.

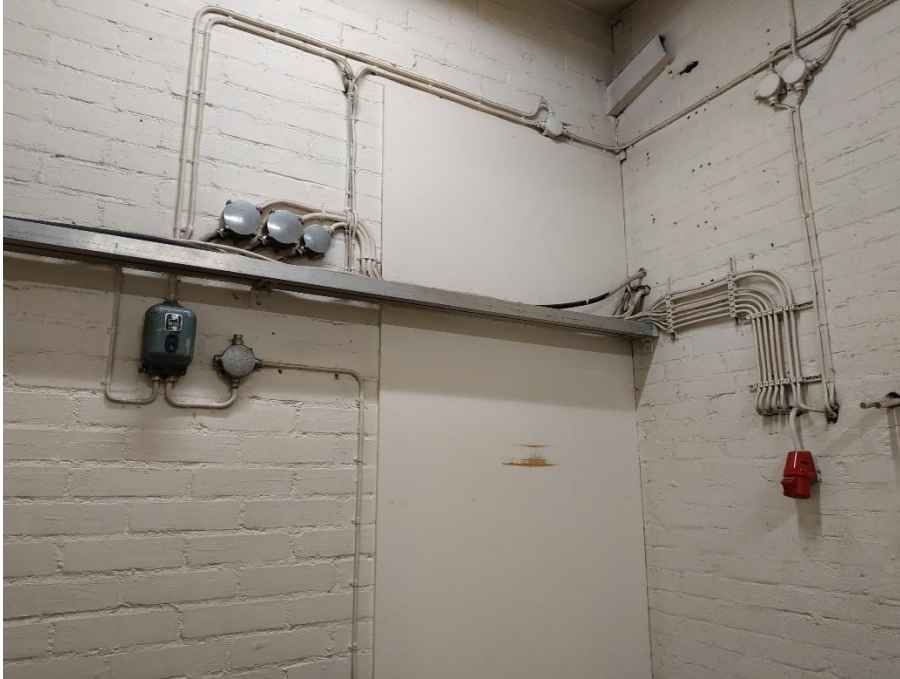
Kuva 38. Valaisinripustuskiskoa on käytetty johtoreittinä muutamissa 1. kerroksen tiloissa.

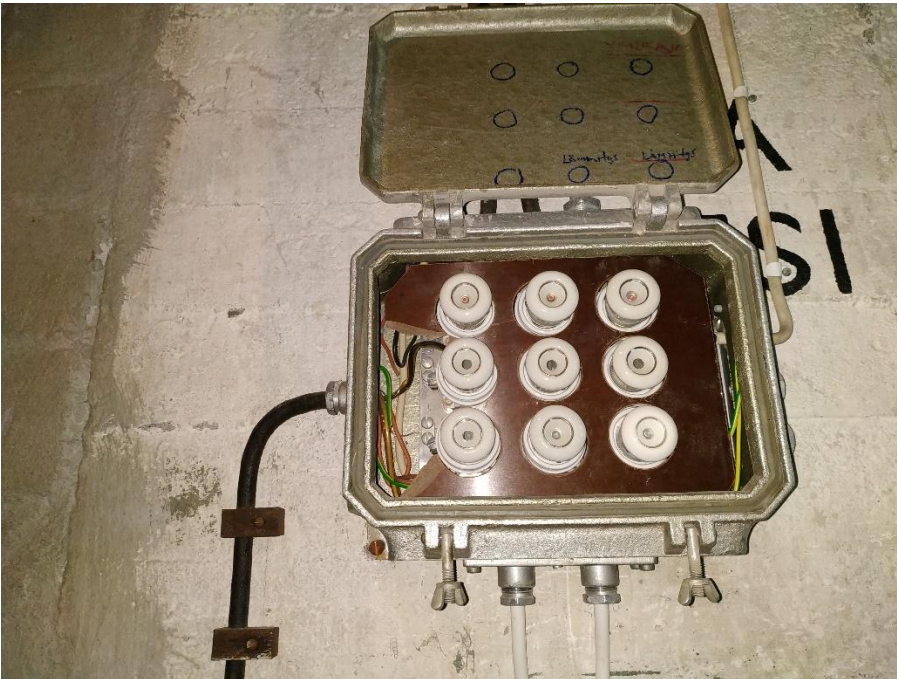
havaittiin, että yhden keskuksen kosketussuojaus on puutteellinen, koska kosketussuoja-levy on vaurioitunut. Vaurioitunut kosketussuojaus tulee korjata kuntoon mahdollisimman pian. Keskus on teknisen käyttöikänsä lopussa ja sellaisenaan soveltumattomia nykyisten standardien mukaisen sähkönjakelujärjestelmän kytkentöihin.

Kuva 43. Ryhmäkeskus kellarikerroksessa, kosketussuojaus on vaurioitunut.

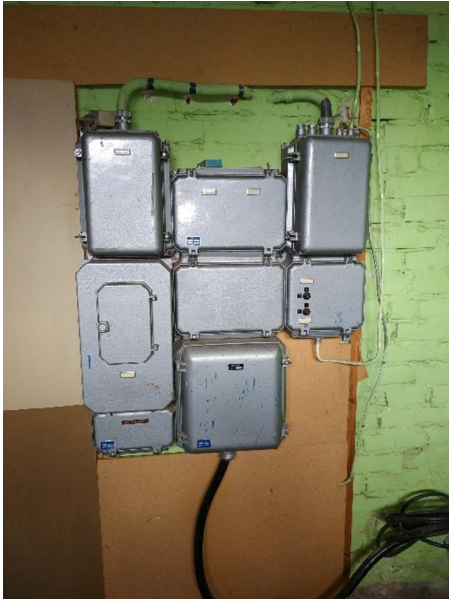
Kuva 44. Tarpeeton ryhmäkeskus kellarikerroksessa.

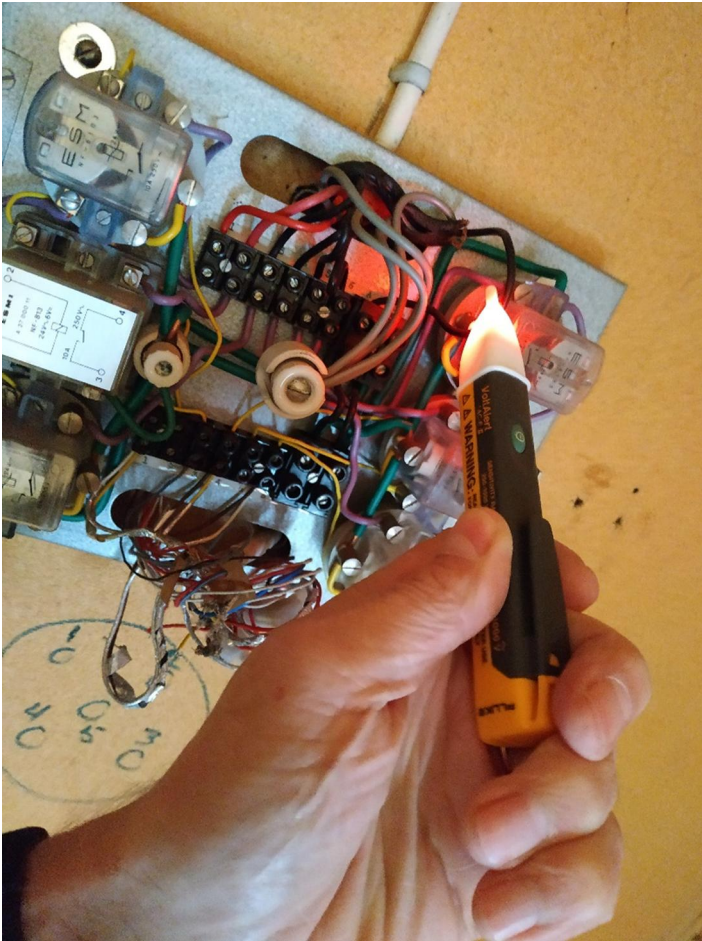
Kuva 50. Vanha jännitteellinen mutta tarpeeton merkinantokeskus toisessa kerroksessa (päättyullakolla).

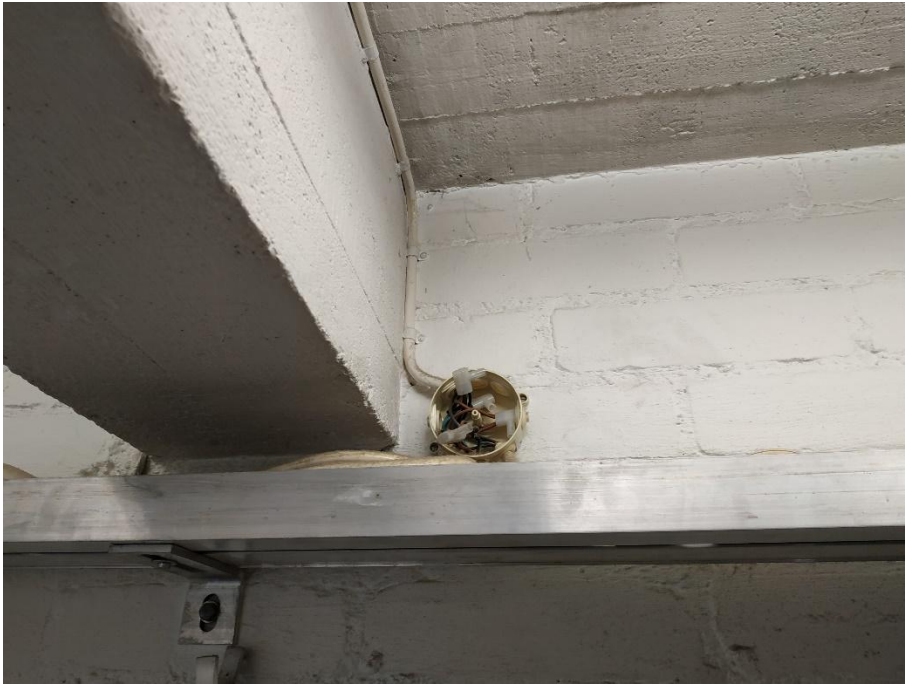
Kuva 51. Jakorasias, josta puuttuu kansi (1. kerroksessa entisissä toimistotiloissa).

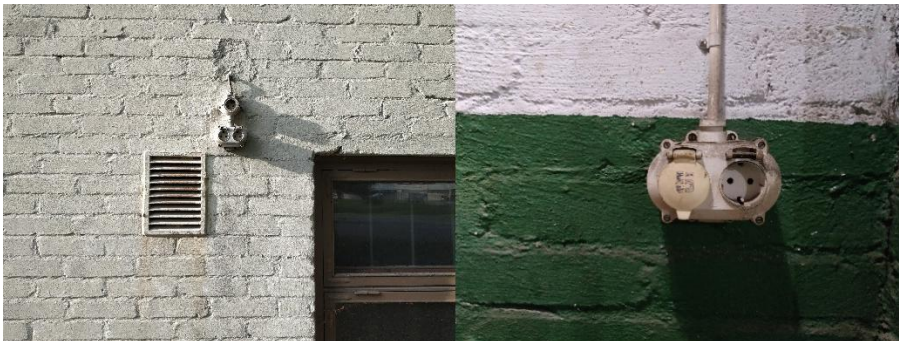
Katselmuksessa havaittiin muutamia pistorasioita, joiden suojakannet olivat vaurioituneet.
Vaurioituneet kalusteet tulisi uusia aina mahdollisimman pian vaurioitumisen jälkeen, jotta
voidaan välttyä sähkötapaturmilta.

Kuvat 52 ja 53. Vaurioituneita pistorasioita julkisivussa (päädyssä) ja 1. kerroksen takatiloissa.

Kohteen pistorasiat suositellaan kokonaisuudessaan uusittavaksi maadoitetuiksi ja asian-
mukaisella vikavirtasuojauksella varustetuiksi viimeistään seuraavan suuremman sähkösa-
neerauksen yhteydessä. Samalla kaikki vanhat asennukset tulee poistaa. Vaurioituneet
sähkökalusteet tulee uusia mahdollisimman pian.

KL1, vaurioituneiden pistorasioiden uusiminen mahdollisimman pian
