Nurmijärvi

Esteettömyyskävely Klaukkalan keskustassa

Raportti 1/2023

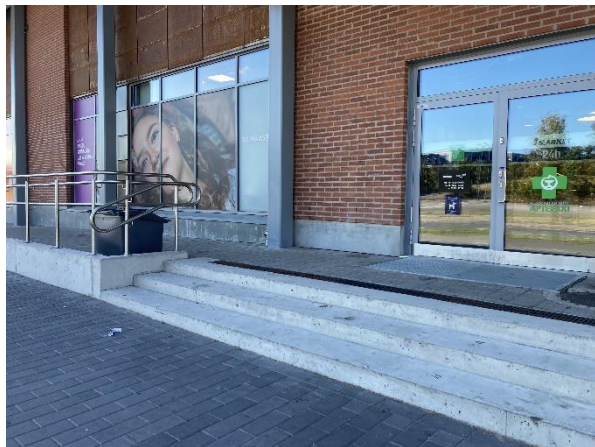
- S-marketille on 2 sisäänkäyntiä. Pääsisäänkäynti on esteetön. Klaukkalantien puoleiselle sisäänkäynnille johtaa luiska ja kahdesta suunnasta portaat. Askelmien reunassa ei ole kontrastiraitoja. Ulko-ovi on raskas avata (avaamiseen tarvittava voima 20 N).
- S-marketin tontilla kulkee jalankulun reitti, jonka varrella olevan suojatien toisessa reunassa on korkea reunatuki ja leveä railo. Muuten reitti on tasainen ja turvallinen.
- Esteettömät autopaikat sijaitsevat pääsisäänkäynnin läheisyydessä ja ovat riittävän tilavia mutta paikkojen reunassa oleva reunatuki on korkea.
- S-marketin edustalla ei ole penkkejä.

Klaukkalantien puoleisella sisäänkäynnillä on luiska ja portaat.

- Tarkastellaan mahdollisuutta lisätä kontrastiraidat porrasaskelmiin Klaukkalantien puoleiselle sisäänkäynnille.
- Käyttäjät toivovat myös sisäänkäynnille johdattavaa opastetta Klaukkalantielle ja Lepsämäntielle sekä esteettömän sisäänkäynnin opastetta luiskan alareunaan.
- Tarkastellaan mahdollisuutta joko keventää oven jäykkyyttä (max. 10 N) tai lisätä esimerkiksi liikennetunnistimella toimiva avausmekanismi.
- Tarkastellaan mahdollisuutta korjata S-marketin tontilla olevan suojatien reunatuki esteettömyyskriteereiden mukaiseksi.
- Tarkastellaan mahdollisuutta poistaa, madaltaa tai viistää esteettömien autopaikkojen vieressä olevat reunatuet.
- Tarkastellaan mahdollisuutta lisätä penkkejä kaupan edustalle ja läheisyyteen.

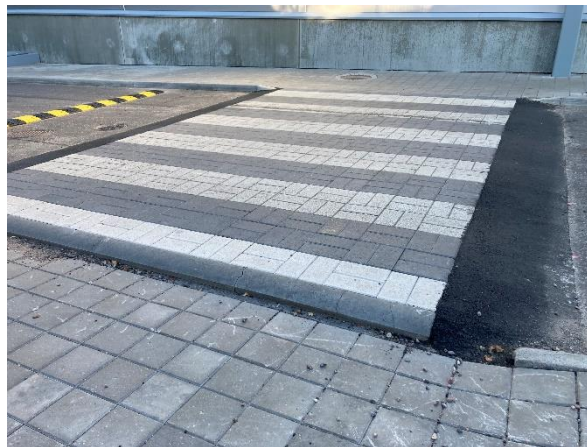
Korkea reunatuki ja railo jalankulun väylällä

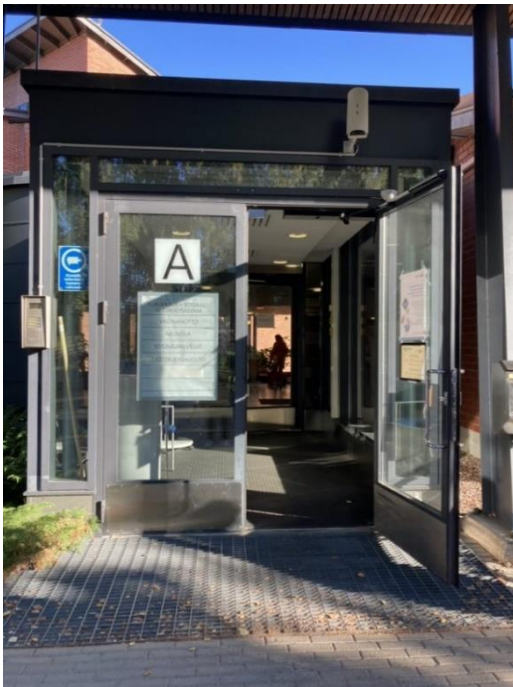
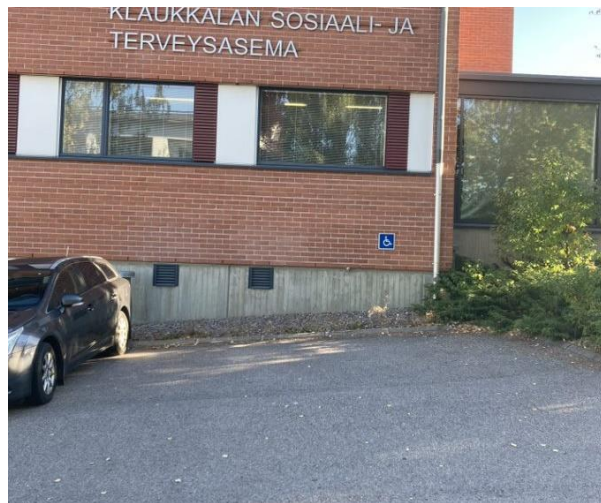
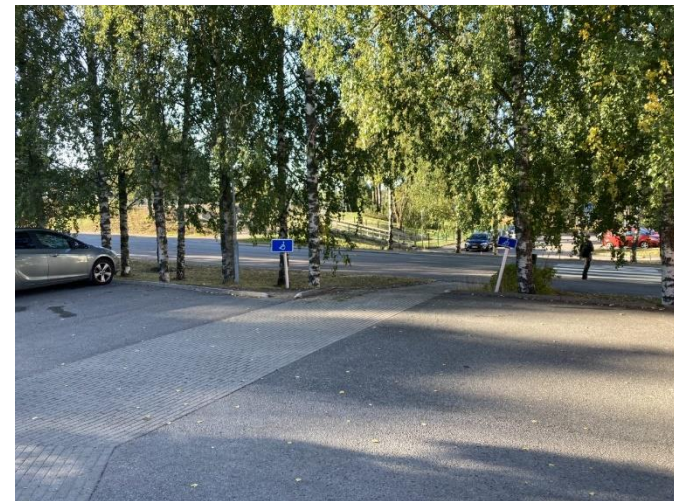
2. Terveysasema

- Terveysaseman pääovi avautuu liiketunnistimella, ovella on korkea kynnyks (40 mm).
- Jalankulun reitti pysäköintipaikoilta ja jalankulun väylältä on melko jyrkkä ja pinta on myös osin epätasainen.
- Esteettömiä autopaikkoja on useampia lähellä sisäänkäyntiä, joista yksi on rinteessä. Paikoilta puuttuvat maalaukset (ruutujen reunat ja ISA-symboli).
- Pääoven vieressä on penkkejä.

- Tarkastellaan mahdollisuutta madaltaa pääovella oleva kynnyks korkeintaan 20 mm korkeaksi tai luiskata se.
- Tarkastellaan mahdollisuutta loiventaa kulkureitin kaltevuutta pihan saneerauksen yhteydessä.
- Lisätään maalaukset esteettömiin autopaikkoihin ja tarkastellaan mahdollisuutta siirtää rinteessä oleva autopaikka tasaiselle kohdalle pysäköintialueella.

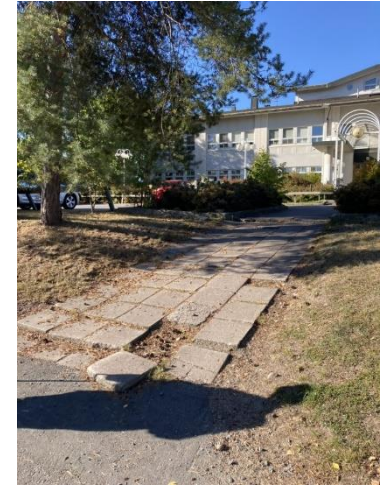
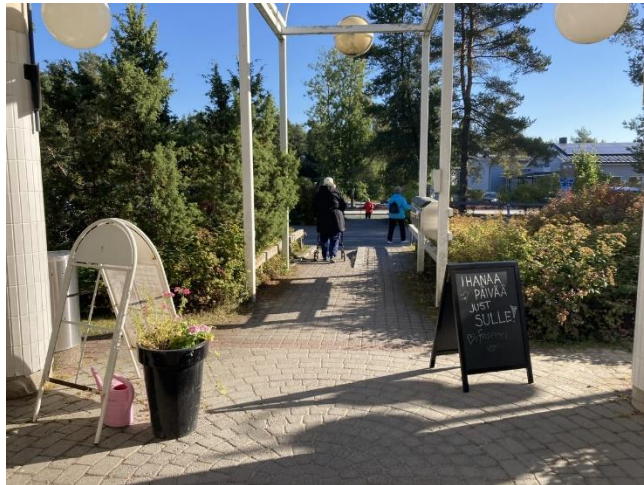
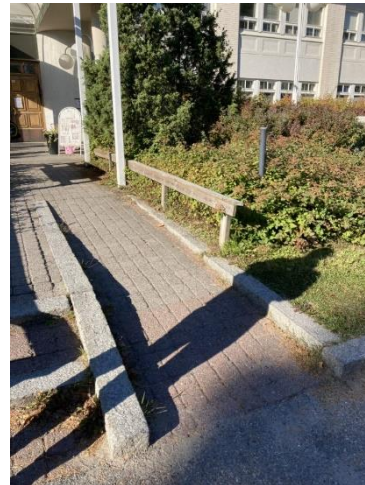
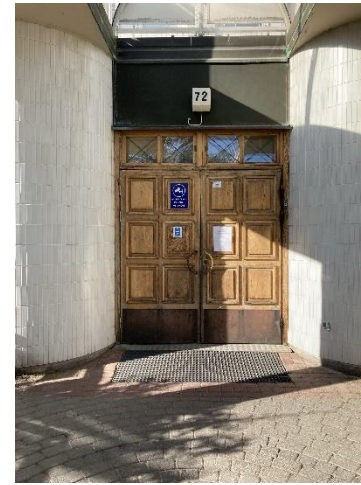
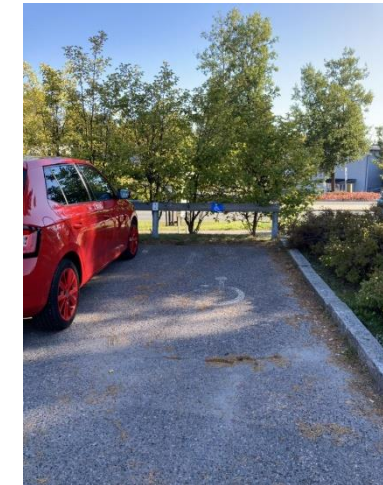
3. Aitohelmi

- Laatoitettu jalankulun reitti Klaukkalantieltä pysäköintialueelle on vaurioitunut.
- Sisäänkäynnille johtaa porrasaskelmien lisäksi loiva luiska, josta kuitenkin puuttuu käsijohteet. Jalkojenpyyhintäritilän raot ovat melko suuret (raot 30x30 mm). Sisäänkäynnin läheisyyteen on myös sijoitettu kulkuväylälle kukkaruukkuja ja mainoskylttejä.
- Ulko-ovi on raskas avata (30 N), eikä sisäänkäynti esimerkiksi pyörällisten apuvälineiden käyttäjille onnistu ilman apua. Ovella on myös korkea (30 mm) kynnyks.
- Esteettömiä autopaikkoja on 1 kpl. Paikka on mitoiltaan liian pieni ja maalaus on kulunut (ruutujen reunat ja ISA-symboli).

- Saneerauksen yhteydessä tarkastellaan mahdollisuutta uusien jalankulkureitin laatoitus tasaiseksi tai vaihtaa reitti asfalttipäällysteiseksi.
- Tarkastellaan mahdollisuutta lisätä käsijohteet suositusten mukaisesti luiskaan ja portaisiin. Tarkastellaan mahdollisuutta siirtää mainoskyltit ja kukkaruukut pois kulkuväylältä.
- Tarkastellaan mahdollisuutta korjata ovella oleva kynnyks korkeintaan 20 mm korkeaksi tai luiskata se.
- Suositellaan asennettavan liiketunnistimella tai painonapilla avautuva ovi, jonka aukioloaika säädetään riittävän pitkäksi, jotta myös hitaasti liikkuvat ehtivät sisään.
- Tarkastellaan mahdollisuutta leventää esteetöntä autopaikkaa ohjeiden mukaiseksi ja samalla uusien maalaukset. Kriteerit ja ohjeet esteettömille autopaikoille ovat raportin lopussa.

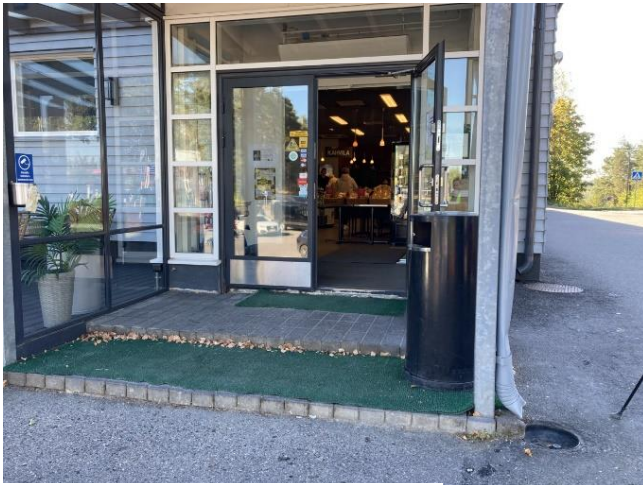
- Sisään ei ole esteetöntä pääsyä. Pääsisäänkäynnille johtaa muutama askelma ilman käsijohteita. Myös rakennuksen sivuovella on korkea kynnyks ja ovi on kapea.
- Esteettömiä autopaikkoja ei ole merkitty pysäköintialueelle eikä sisäänkäynnin läheisyydessä ole penkkejä.

Pääsisäänkäynti ei ole esteetön

- Saneerauksen yhteydessä tarkastellaan mahdollisuutta uusia sisäänkäynti esteettömäksi jommankumman sisäänkäynnin osalta.
- Tarkastellaan mahdollisuutta lisätä ainakin yksi esteetön autopaikka lähelle sisäänkäyntiä sekä levähtämiseen sopiva penkki.

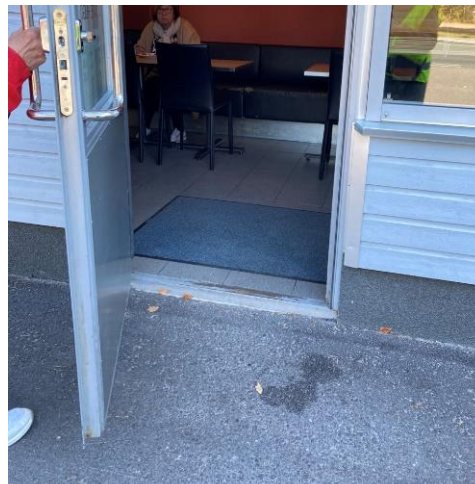
Sivuovi on kapea ja siinä on korkea kynnyks

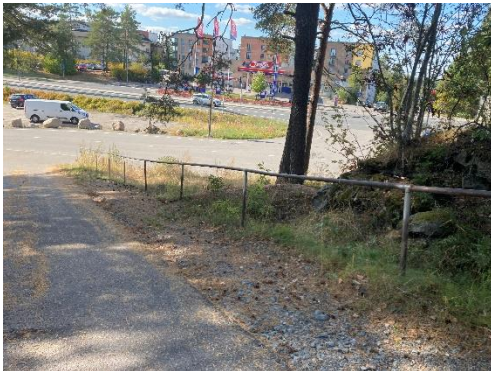
Ajoradan reunassa pientareella oleva kaide.

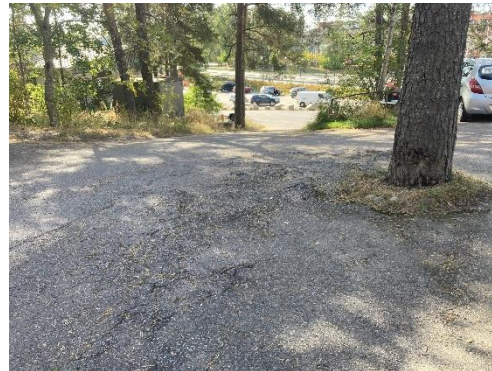
- Rakennukseen ei ole esteetöntä sisäänkäyntiä Nykyisellä sisäänkäynnillä on portaat, joissa ei ole kontrastiraitoja ja ovella on korkea kynnyks.
- Työväentalo sijaitsee mäen päällä. Kulkuväylän pinta on vaurioitunut ja epätasainen sekä jyrkkä (kaltevuus lähes 20 %) Ajoväylän reunassa on käsijohde sorapintaisella pientareella. Pihalla ei ole esteettömiä autopaikkoja.

Pihan pinta on epätasainen.

- Tarkastellaan mahdollisuutta toteuttaa sisäänkäynnille luiska esteettömyyskriteereiden mukaan ja madaltaa oven kynnyks max. 20 mm korkeaksi.
- Saneerauksen yhteydessä tarkastellaan mahdollisuutta uusia piha-alueen päällyste ja lisätä tarvittaessa ainakin yksi esteetön autopaikka. Kriteerit ja ohjeet esteettömille autopaikoille ovat raportin loppuosassa.

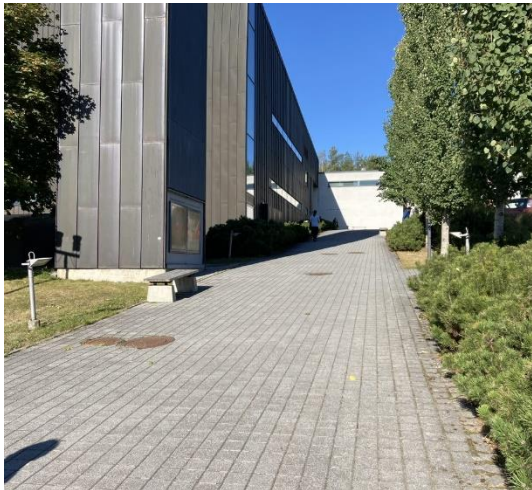
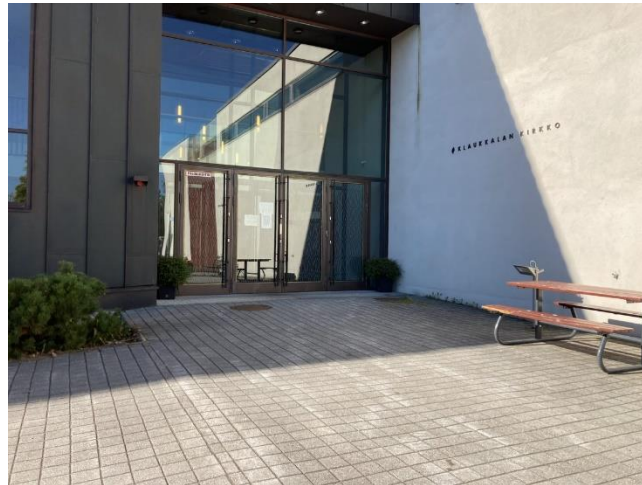
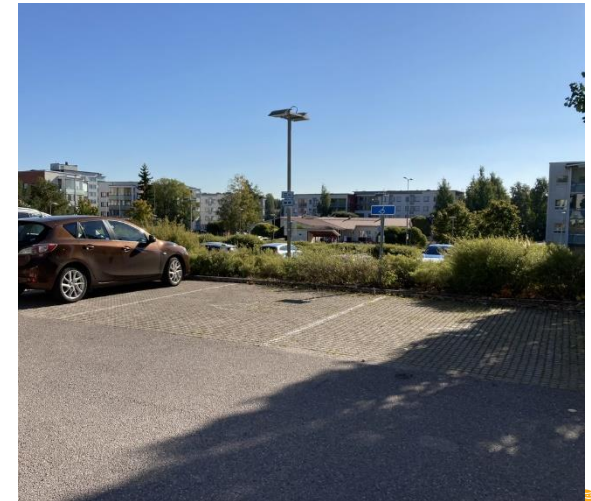
6. Kirkko

- Kirkolle johtava jalankulun reitti on jyrkkä (pituuskaltevuus pääasiassa 8-12 %).
- Ovi oli kartoitushetkellä lukossa joten avaamiseen tarvittavaa voimaa tai kynnyksen korkeutta ei päästy arvioimaan.
- Esteettömät autopaikat sijaitsevat pääsisäänkäynnin läheisyydessä ja ovat riittävän tilavia mutta esteettömien autopaikkojen opasteen sijainti sekä kuluneet maalaukset aiheuttavat epäselvyyttä paikkojen sijainnin suhteen.
- Levähtämiseen ja saattoliikenteen odottamiseen sopivia penkkejä on sijoitettu sisäänkäynnin viereen ja jalankulun reitin reunalle mäkeen. Penkeissä ei ole selkä- eikä käsinoja.

- Väylien saneerauksen yhteydessä tarkastellaan mahdollisuutta loivempaan (suositus max. 5%, enintään max. 8 %) kulkureittiin esimerkiksi tekemällä jalankulun väylä pysäköintialueen vierelle.
- Kartoitetaan ovella olevat kynnykset. Tarkistetaan myös ovien avaamiseen tarvittava voima.
- Tarkastellaan mahdollisuutta uusien esteettömien autopaikkojen merkinnät pysäköintiruutujen pintaan ja lisätä puuttuvat opasteet autopaikkojen eteen.
- Tarkastellaan mahdollisuutta lisätä kulkureittien varrelle ja sisäänkäynnin viereen esteettömiä penkkejä, joissa on normaalia korkeampi istuinkorkeus sekä selkä- ja käsinojat. Penkin sivulla tulisi olla 900 mm vapaa tila pyörätuolille, lastenvaunuille tms. ja levähdysalueen pintamateriaali tulisi olla kova ja tasainen.

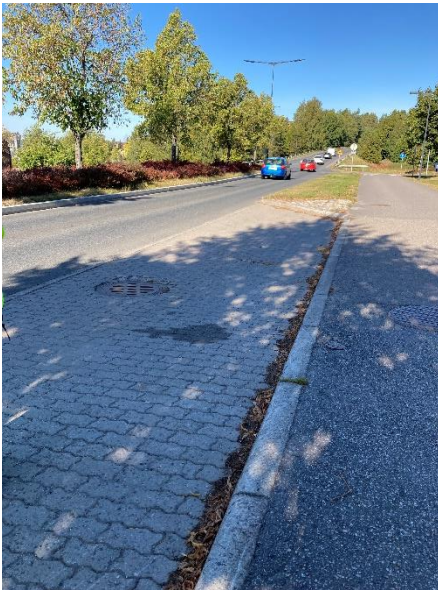
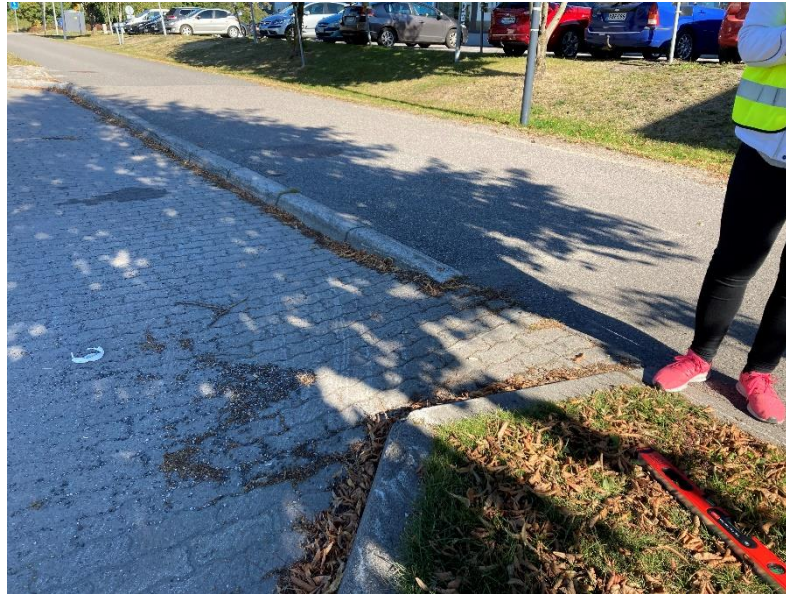
7. Säästöpankin edustan pysäköinti

- Lähimmät pysäköintipaikat ovat kadun varressa lähellä sisäänkäyntiä. Paikkojen vieressä on korkeat reunatuet, viimeisimmälle pysäköintitaskulle on tehty luiska. Luiska on kuitenkin jyrkkä (kaltevuus noin 14 %). Viimeisin pysäköintiruutu on riittävän leveä esteettömäksi pysäköintipaikaksi.

- Tarkastellaan mahdollisuutta toteuttaa esteetön kadunvarsipysäköinti loiventamalla luiskattua kulkureittiä / luiskaamalla reunatuki pysäköintiruudun leveydeltä ja lisäämään esteettömän autopaikan osoittavat liikennemerkkit ja maalaukset. Kriteerit ja ohjeet esteettömille autopaikoille ovat raportin loppuosassa.

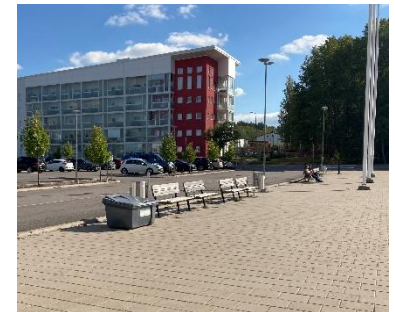
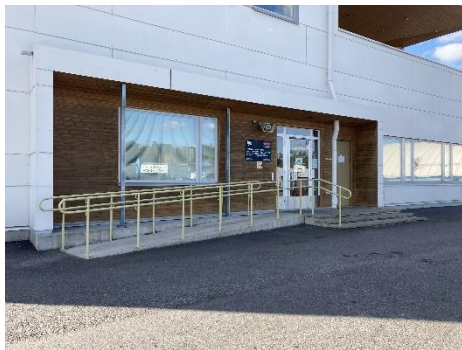
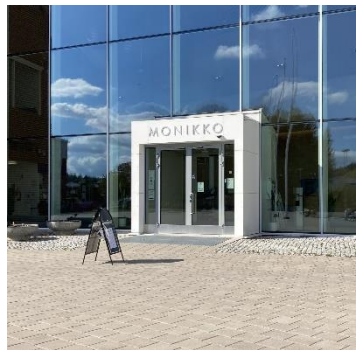
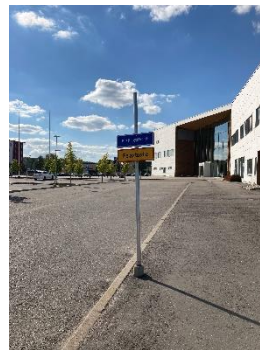
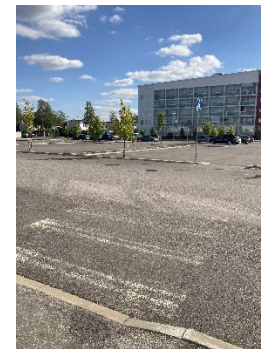
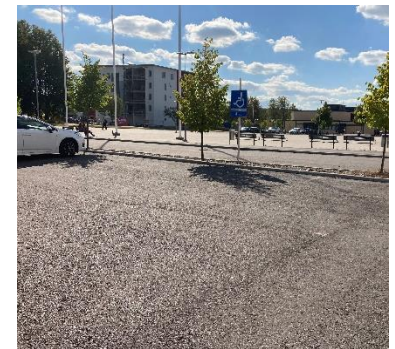
- Urheilukentän puoleisella sisäänkäynnillä on loiva luiska sekä portaat. Askelmissa ei ole kontrastiraitoja.
- Sisäänkäynneille johtavat jalankulunreitit ovat tasaiset. Monikon edustalla on riittävä saattoliikennealue, mutta alueen ja jalkakäytävän välillä on pitkältä matkalta korkea reunatuki. Luiskattu osuus on lähempänä pääsisäänkäyntiä.
- Pysäköintialueelta Monikon edustan jalkakäytävälle johtavalla reitillä on kuluneet suojatiemaalaukset ja matala reunatuki.
- Pysäköintialueelle on merkitty useita esteettömiä autopaikkoja. Merkinnät pysäköintiruutujen pinnasta ovat kuluneet lähes pois.
- Lähellä pääsisäänkäyntiä on aukion laatoituksen ja viereisen asfaltoidun jalankulun väylän saumakohdassa railo.
- Monikon edustalla olevalla aukiolla on useampi selkä- ja käsinojallinen penkki. Saattoliikenteen odotusalueen lähellä ei ole penkkejä.

Kuluneet maalaukset sekä suojatiellä että autopaikoilla

- Suositellaan lisättäväksi sivuoven porrasaskelmiin kontrastiraidat ainakin ylimpään ja alimpaan askelmaan.
- Tarkastellaan mahdollisuutta luiskata reunatuki saattoliikennealueen kohdalta helpottamaan apuvälineillä liikkumista.
- Tarkastellaan mahdollisuutta uusien suojausmaalaukset sekä pysäköintiruutujen maalaukset kulkureitin hahmottamisen parantamiseksi. Kunta on saanut käyttäjäpalautetta epäselvistä liikennejärjestelyistä monitoimitalon piha-alueella. Ajosuuntien hahmottamista voisi helpottaa ajoratamerkintöjen avulla sekä lisäämällä opasteita ja kontrastimerkintöjä halutuille kulkureiteille.
- Tasoitetaan kolot ja railot, esimerkiksi lähellä pääsisäänkäyntiä laatoituksen ja jalkakäytävän saumakohdasta.
- Suositellaan lisättäväksi erityisesti ns. esteettömiä penkkejä rakennuksen sivulle lähelle saattoliikenteen jättöaluetta sekä ovien läheisyyteen.

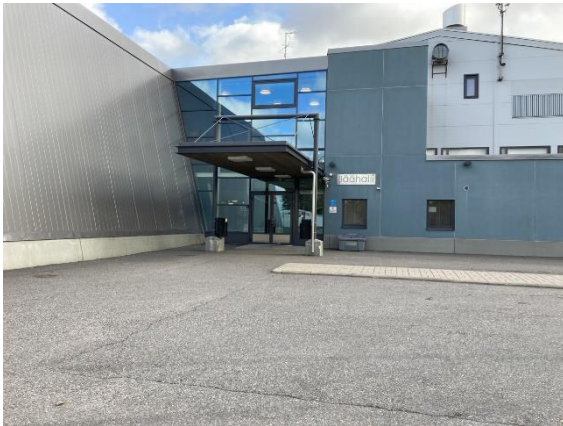
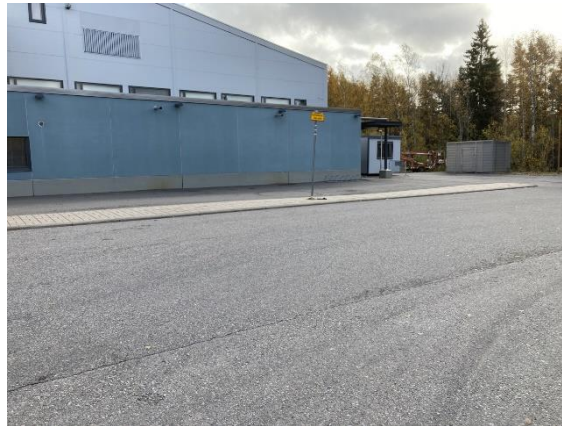
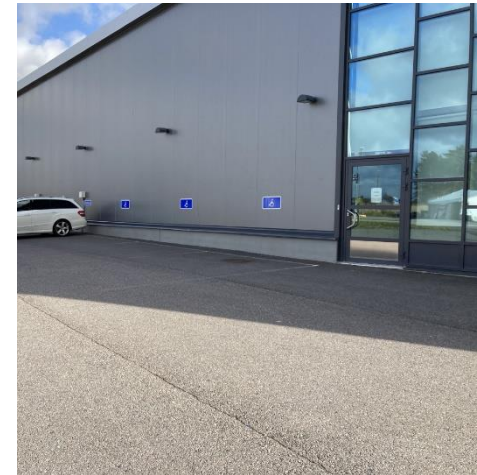
9. Jäähalli

- Sisäänkäynti on katettu ja tasainen. Ovi oli lukossa kartoitushetkellä.
- Lähellä sisäänkäyntiä on saattoliikenteelle merkitty pysähtymispaikka sekä pysäköintialueelle kolme esteetöntä autopaikkaa. Merkinnot pysäköintiruutujen pinnasta ovat kuluneet lähes pois (ruutujen reunat ja ISA-symboli).
- Pysäköintialueen ja Lepsämäntien liittymässä olevan suojatien reunatuki on korkea.

- Tarkastellaan mahdollisuutta uusien pysäköintialueen maalaukset (ruutujen reunat ja ISA-symbolit).
- Tarkastellaan mahdollisuutta korjata suojatien reunatuet suositusten mukaiseksi.

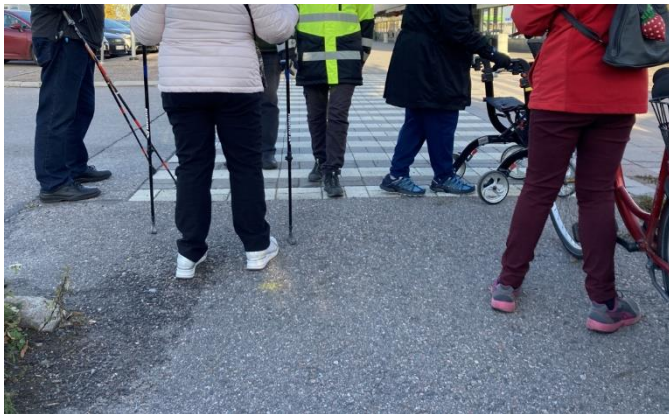
Puuttuva reunatuki suojatiellä

- Tarkastellaan mahdollisuutta loiventaa jalankulkureittiä väylän saneerauksen yhteydessä tai lisätä penkki levähtämistä varten.
- Tarkastellaan mahdollisuutta parantaa suojateiden havaittavuutta piha- ja katualueiden saneerauksen yhteydessä.

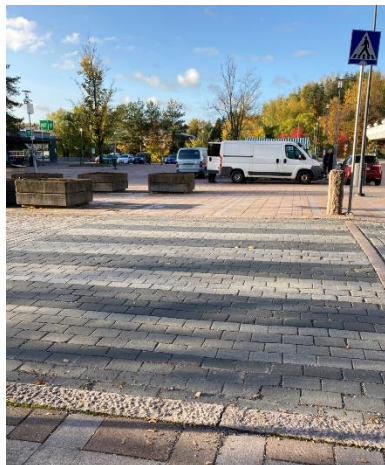
Heikosti erottuva suojatie

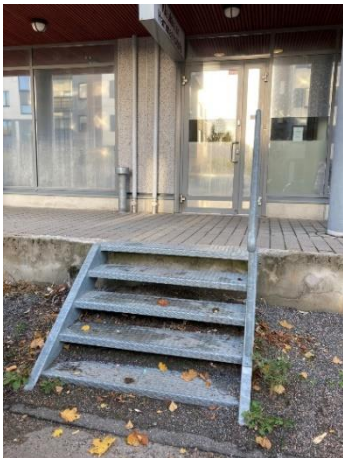
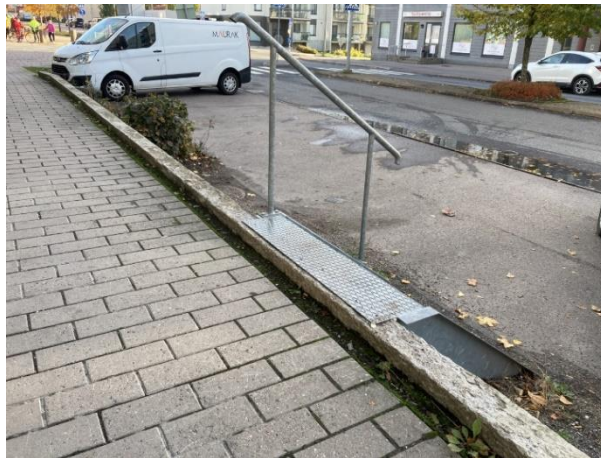
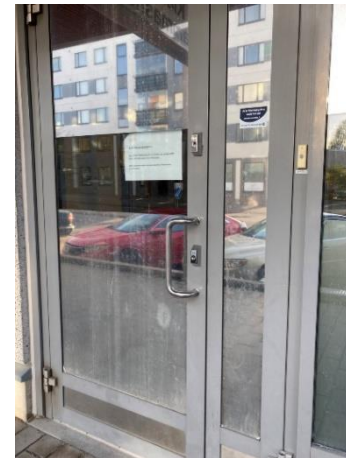
11. Klaukkalan hammashoitola

- Klaukkalan hammashoitolan sijaitsee kerrostalon alakerran liiketilassa Gunnarintiellä. Jalankulun reitti sisäänkäynnille on tasainen ja katettu. Edessä olevalta pysäköintialueelta johtaa myös lyhyet portaat sisäänkäynnille. Portaan ja oven edusta tasanteen välissä on leveä rako, johon voi helposti kompastua.
- Ulko-ovi on raskas avata (lähes 30 N). Ulko-ovella on sijoitettu ovikello, joka on kuitenkin hieman korkealla esimerkiksi pyörätuolin käyttäjille (1400 mm).
- Esteetöntä autopaikkaa ei ole näkyvissä.

- Tarkastellaan mahdollisuutta korjata portaiden ja oven edustan laatoituksen välinen rako sekä laskea ovikellon korkeutta (max. 1100 mm).
- Tarkastellaan mahdollisuutta uusien pysäköintialueen maalaukset ja tarkistetaan esteettömän autopaikan sijainti ja näkyvyys (ruutujen reunat ja ISA-symbolit).

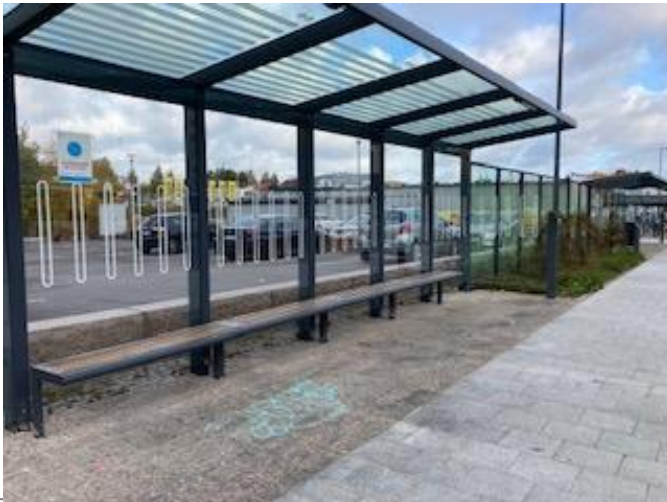
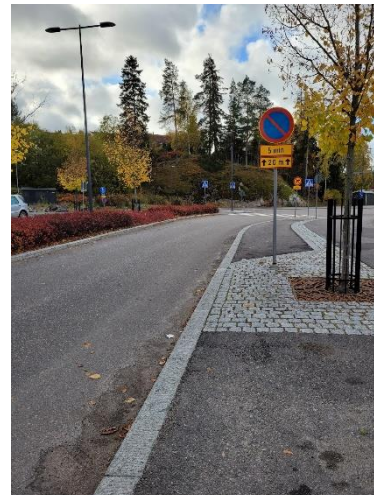
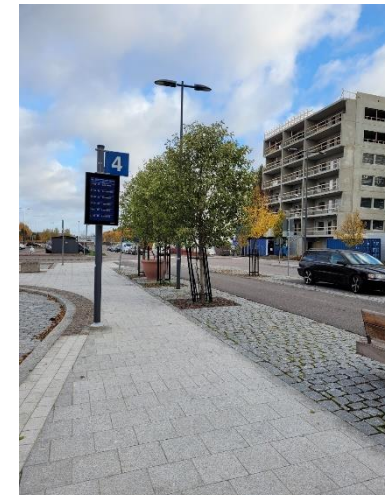
12. Klaukkalan matkakeskus

- Matkakeskus ja sitä ympäröivät katualueet ovat uudehkoja ja esteettömyys onkin huomioitu hyvin jalankulun reiteillä ja suojateillä.
- Linja-autoaseman aikataulunäytöt on sijoitettu havaittavasti. Ne ovat kuitenkin liian matalalla (180 cm) ja voivat aiheuttaa törmäysvaaran. Linja-autoasemalla ei ole näkövammaisten opastukseen soveltuvia info-painikkeita eikä kohokarttaa.
- Esteettömät autopaikat sijaitsevat pysäköintialueella. Paikat ovat riittävän tilavia mutta asfaltista puuttuvat pyörätuolisymbolit.
- Luhtajoentien varressa on saattoliikenteen pysähtymiselle osoitettu kadunvarsipaikka. Paikka on mitoiltaan melko kapea (2400 mm) esimerkiksi pyörätuolilla liikkuvan näkökulmasta.
- Matkakeskuksen alueella ja pysäkkikatoksissa on runsaasti penkkejä, mutta niissä ei ole käsinojia.

- Tarkastellaan mahdollisuutta nostaa näytöt ohjeiden mukaiselle korkeudelle törmäysvaaran poistamiseksi. (alareuna 2200 mm korkeudelle).
- Harkitaan näkövammaisille suunnattujen infopainikkeiden sekä kohokartan sijoittamista alueelle.
- Tarkastellaan mahdollisuutta lisätä pyörätuolisymboli (ISA) asfalttiin esteettömille autopaikoille.
- Tarkastellaan mahdollisuutta leventää saattopysäköintitasku vähintään 3000 mm leveyteen tai sijoittaa riittävän tilava saattoliikenteen pysähtymispaikka opasteineen pysäköintialueelle.
- Tarkastellaan mahdollisuutta lisätä osaan pysäkkikatosten penkeistä käsinojat.

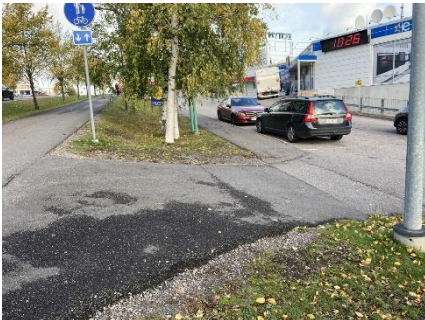
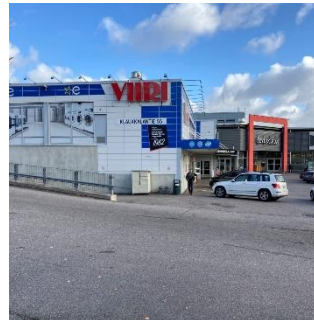
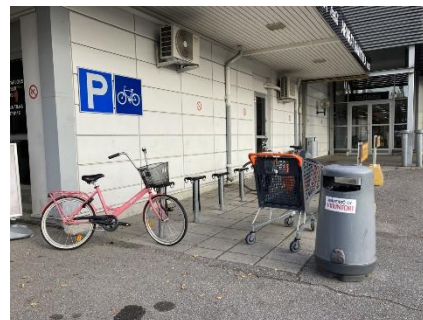
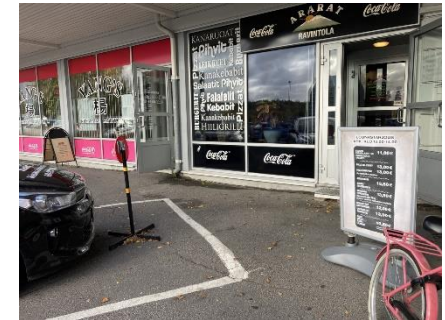
13. Kauppakeskus Viiri

- Jalankulun reitti ei ole ihan selkeä Klaukkalantien jkpp:ltä kauppakeskuksen sisäänkäynnille. Väylä pysäköintialueelle on jyrkkä (16 %). Suojatietä ei ole osoitettu ajoneuvoliikenteen ajoreitin läpi.
- Seinän viereen kulkuväylälle on sijoitettu pyöräpysäköinti. Lisäksi reitille on sijoitettu roskis sekä muita esteitä. Kulkureitin pinta on paikoin epätasainen ja kapea.
- Esteettömiä autopaikkoja löytyy pysäköintihallista, josta on esteetön pääsy sisätiloissa kauppakeskukseen.

- Tarkastellaan mahdollisuutta toteuttaa suojatie jalankulun kulkureitille.
- Tarkastellaan mahdollisuutta loiventaa kulkureitin kaltevuutta pihan saneerauksen yhteydessä tai etsiä loivempi reitti sisäänkäynnille.
- Tarkastellaan mahdollisuutta siirtää pyöräpysäköinti, roskis yms. pois kulkuväylältä.

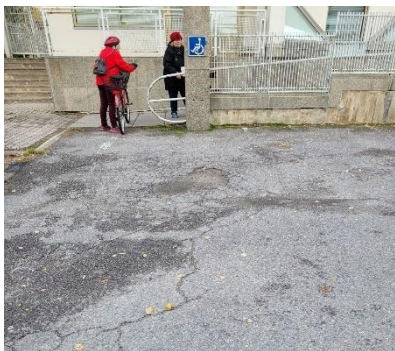
- *Seurantien* puoleiselle sisäänkäynnille johtaa pitkä ja loiva luiska, mutta luiskan edusta on epätasainen ja siihen on sijoitettu esteetön autopaikka kulkuväylälle. Esteetön pysäköintipaikka on myös mitoiltaan pieni, maalaus on kulunut (ruutujen reunat ja ISA-symboli) ja asfaltin pinta rikkoutunut ja epätasainen. Luiskan käsijohteiden maali on jo huonossa kunnossa ja pinnan laatoituksessa on osin epätasaisuuksia.

- Seurantien puoleinen ovi on painava avata (40 N).

Seurantien puoleinen sisäänkäynti.

- Poistetaan ylimääräinen esteettömän autopaikan opaste Kuonomäentien puoleiselta pysäköintialueelta.
- Tarkastellaan mahdollisuutta kunnostaa Seurantien puoleinen pysäköintialue ja jalankulun yhteys luiskalle, leventää esteetöntä autopaikkaa ohjeiden mukaiseksi ja uusia maalaukset ja asfaltin pinta sekä siirtää autopaikkaa oikealle pois kulkuväylältä. Kriteerit ja ohjeet esteettömille autopaikoille ovat raportin lopussa.
- Tarkastellaan mahdollisuutta keventää Seurantien puoleisen oven jäykkyyttä max. 10 N:n tai vaihtaa oveen liikennetunnistimella toimiva automaattinen oven avaus.
- Tarkastellaan mahdollisuutta uusia luiskan käsijohteiden maalaukset ja tarkistetaan pinnan tasaisuus laattojen saumojen ja kaivonkansien osalta.

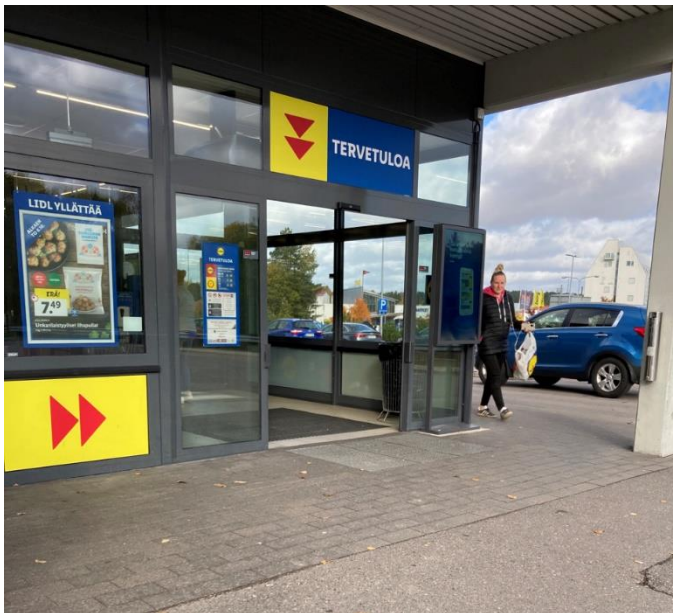
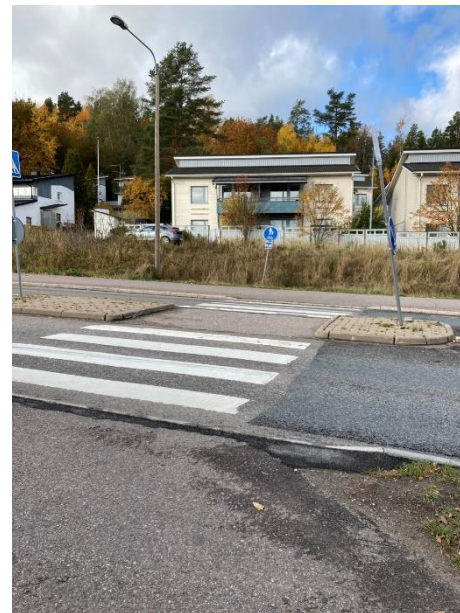
15. Lidl

- Jalankulku Lahnuksentieltä on ohjattu keskisaarekkeellisen suojatien kautta. Suojatien reunatuet ovat puutteelliset, toiselta puolelta liian korkea ja toiselta puuttuu. Myös keskisaarekkeesta puuttuvat reunatuet.
- Jalankulun reitit pysäköintialueella ovat tasaiset ja selkeät.
- Pysäköintialueella on kaksi tilavaa ja oikein merkittyä esteetöntä autopaikkaa.

- Tarkastellaan mahdollisuutta korjata suojatien reunatuet suositusten mukaiseksi.

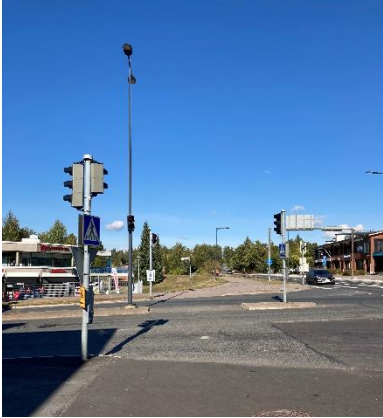
Puuttuvat suojatiemaalaukset ja painonappi liian kaukana Klaukkalantien ja Lepsämäntien liikennevaloliittymässä.

- Valo-ohjatuilla suojateilla, kuten Lepsämäntien ja Klaukkalantien risteyksessä olevalla valo-ohjatulla suojatiellä, on painonappeja sijoitettu liian kauas (etäisyys noin 600 mm).

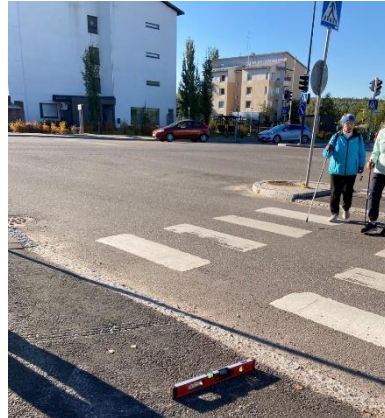
Kulku suojatielle liian jyrkkä Lepsämäntien ja Kisakujan liikennevaloliittymässä.

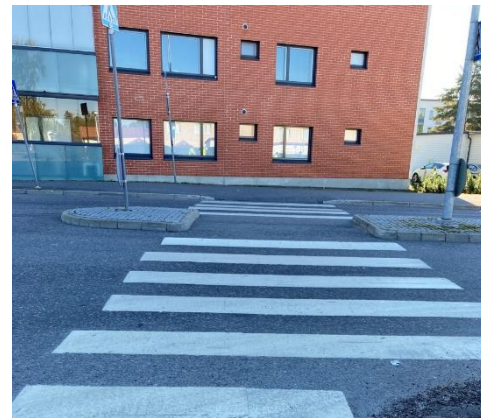
Reunatuet puuttuvat myös useista keskisaarekkeista.

- Tarkastellaan mahdollisuutta korjata suojateiden reunatuet suositusten mukaiseksi saneerauksen yhteydessä. Reunatukien puuttuminen tukee esim. pyöräliikenteen ja pyörätuolilla liikkuvien sujuvaa liikkumista, mutta näkövammaisten kannalta se on ongelmallista. Samalla tulisi uusia mahdollisuuksien mukaan kuluneet ja lisätä puuttuvat suojateiden liikennemerkit sekä maalaukset.
- Tarkastetaan suojateiden odotusalueiden kaltevuudet ja mitoitus vaatimusten mukaisiksi katusaneerauksen yhteydessä. Tarkistetaan myös liikennevalojen painonappien sijainnit mitoitusvaatimusten mukaisille etäisyyksille.
- Tarkastetaan suojateiden ja odotusalueiden välinen ohjautuvuus ja tarkastellaan mahdollisuutta siirtää ne keskenään kohtisuoraan katusaneerauksen yhteydessä.

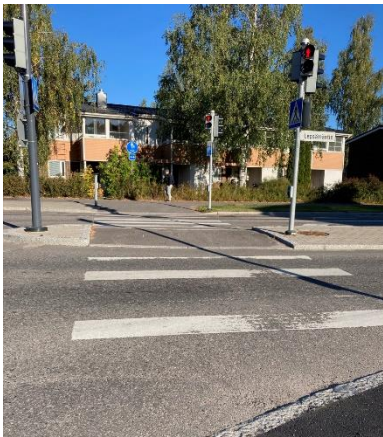
Suojatiemaalaukset ovat paikotilteen kuluneet esim. Lepsämäntiellä.

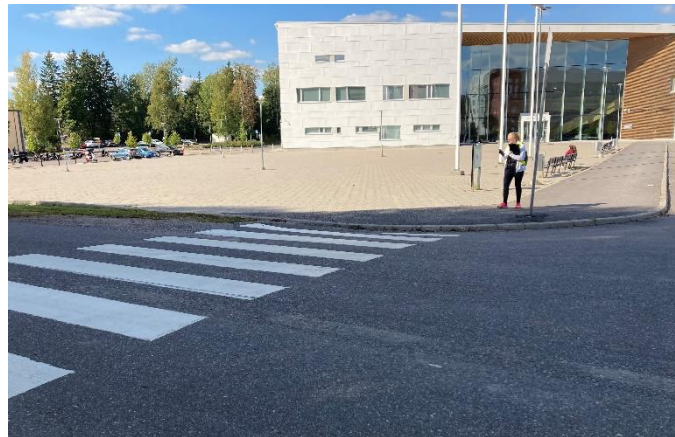
Monikon lähellä suojatiellä sekä liian korkea että puuttuva reunatuki.

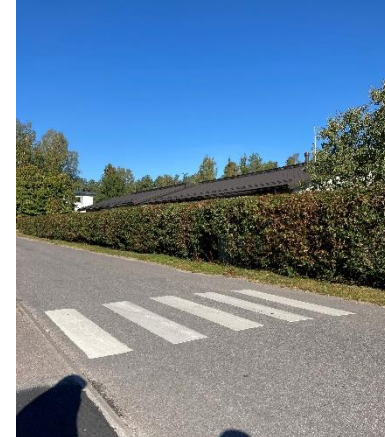
Suojatien ohjauudessa paikoin puutteita. Mm. Kiikkaistentiellä suojatie päättyy pusikkoon.

- Suojateiden ja odotusalueiden keskinäisessä ohjautuvuudessa on puutteita esim. Kuntotiellä. Monikolta tultaessa suojatie ohjaakin osittain ojaan.
