Nurmijärvi

Esteettömyyskävely Rajamäen keskustassa

Raportti, 14.12.2021

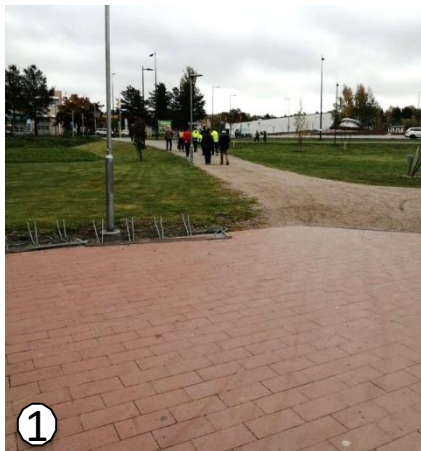
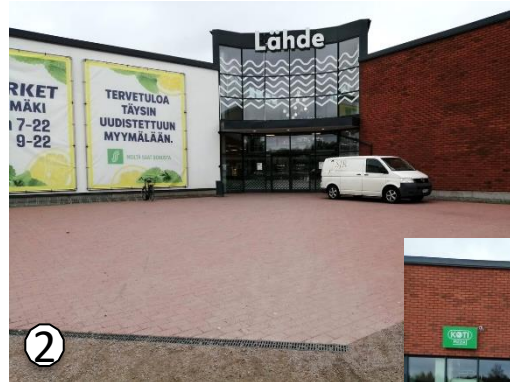
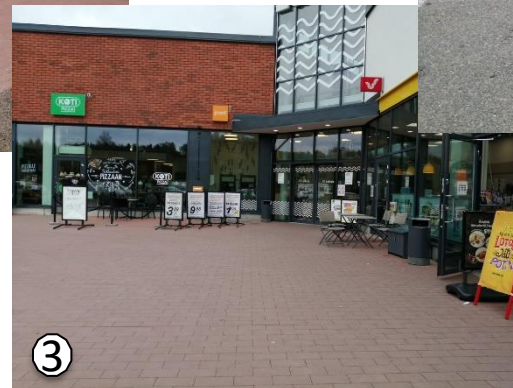
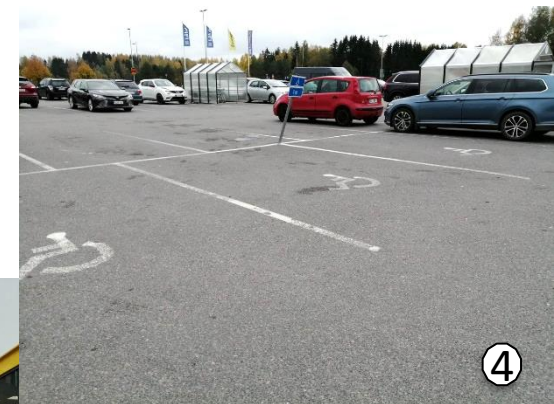
1. Kauppakeskus Lähde

- Kauppakeskus Lähden sisäänkäyntejä on kaksi ja ne sijaitsevat molemmin puolin rakennusta (Kiljavantiellä ja Rajamäentiellä). Kulkusuunnitelmille on tasainen ja ovet aukeavat automaattisesti (Kuvat 1–3). Sisäänkäynneillä ei ole äänimajakkaa.
- Ostoskeskuksen pysäköintialue sijaitsee Kiljavantien puolella. Alueelle on merkitty kolme esteetöntä autopaikkaa lähelle sisäänkäyntiä. Paikat on osoitettu pysäköintiruutuihin merkinnöin ja tolppaan kiinnitetyin kilvin (Kuva 4). Autopaikkojen mitat ja pinnan tasaisuus täyttävät esteettömyys-suosituksen.
- Pyöräpysäköinti on sijoitettu kulkuväylien ulkopuolelle, mutta sitä ei ole merkitty opasteella eikä kontrastieroin. Levähdyspenkkejä on sijoitettu Kiljavantien puoleisen sisäänkäynnin lähelle.

- Tarkastellaan mahdollisuutta hankkia äänimajakat sisäänkäyntien yhteyteen helpottamaan näkövammaisten asiakkaiden kulkua ostoskeskukseen.
- Merkitään pyöräpysäköinti opasteella ja mahdollisuuksien mukaan materiaali- ja sävykontrastein ympäristöstään.

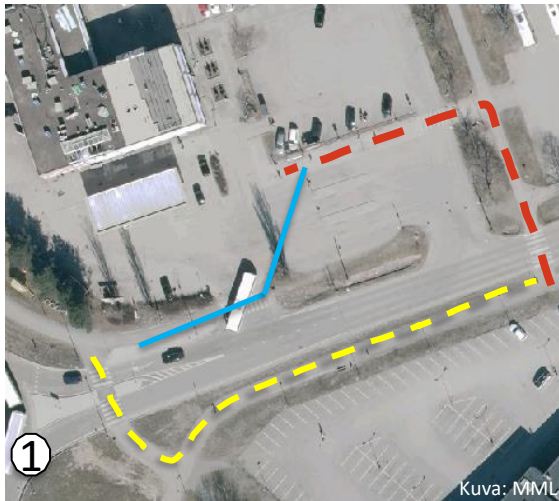
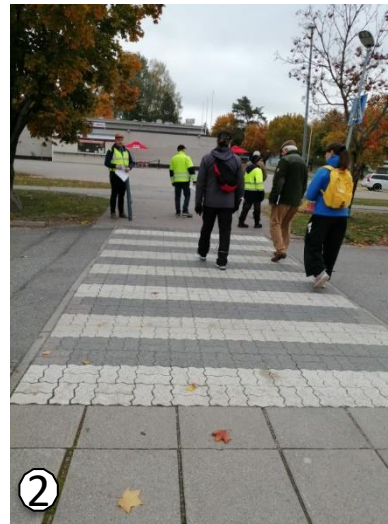
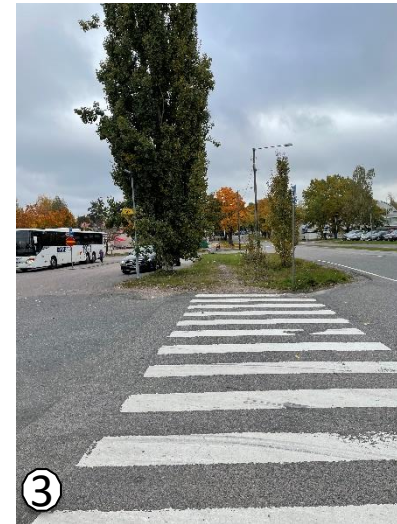
2. Linja-autoasema

- Virallinen reitti linja-autoasemalle Kiljavantieltä kulkee punaisella merkityn reitin (kuva 1) mukaisesti. Tontin reunassa olevalta suojatieltä puuttuvat reunatuet (kuva 2).
- Laiturialueelle kuljetaan kuvassa 1 sinisellä merkittyä reittiä. Kiljavantiellä jalankulun ja pyöräliikenteen väylä päättyy tonttiliittymän kohdalla olevaan suojatiehen (kuva 3). Kävelijän ja pyöräilijän kannalta tämä tarkoittaa kiertoa joutuessaan siirtymään Kiljavantien toiselle puolelle kiertoliittymän kohdalla ja vaihtamaan jälleen puolta tonttiliittymien jälkeen siirtyäkseen linja-autoasemalle kulkevalle reitille (keltainen reitti). Suojatie (kuva 3) on esteettömyyskriteeriä (max. 7 m) pidempi.

- Tarkastellaan mahdollisuutta jatkaa jalankulun ja pyöräliikenteen väylää Kiljavantiellä myös linja-autoaseman tonttiliittymien välille jalankulkureittien jatkuvuuden parantamiseksi karttakuvassa esitetyllä linjauksella. Toteutuksen yhteydessä on hyvä huomioida jalankulun turvallisuus. Mikäli päätetään, ettei jalankulun ja pyöräilyn väylää ole mahdollista jatkaa, tulisi suojatie poistaa.

- Samalla tarkastellaan mahdollisuutta lyhentää suojatien ylitysmatkaa korkeintaan 7 metriin. Mikäli ylitysmatkaa päätetään lyhentää, on tärkeää huomioida, että linja-autoilla on yhä riittävä tila kääntymiseen vaadittaviin ajolinjoihin.

- Tontin saneerauksen yhteydessä korjataan tontilla oleva suojatie vastaamaan esteettömyyskriteeriä reunatukien osalta (kriteerin mukainen korkeus 30 mm) sekä tarkastellaan mahdollisuutta tehdä esteettömyyden erikoistason mukaiset parannukset kulkuväyliin ja laituralueelle.

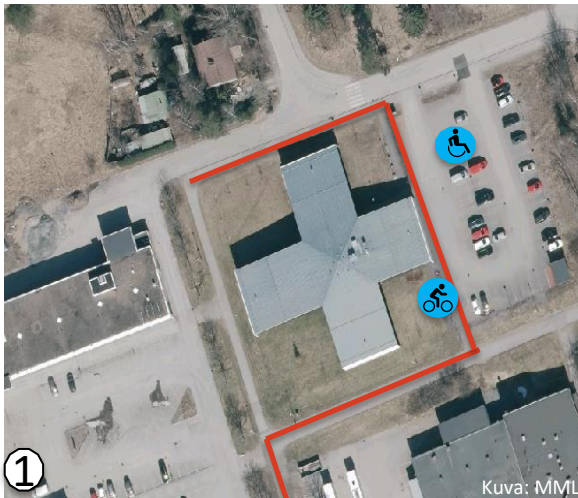
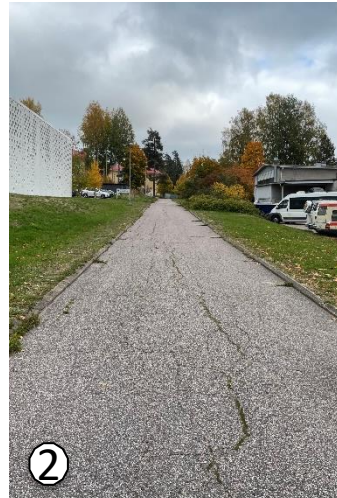
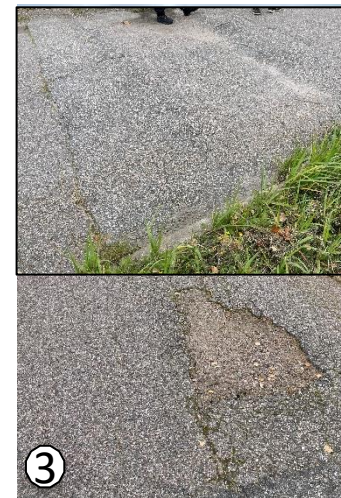
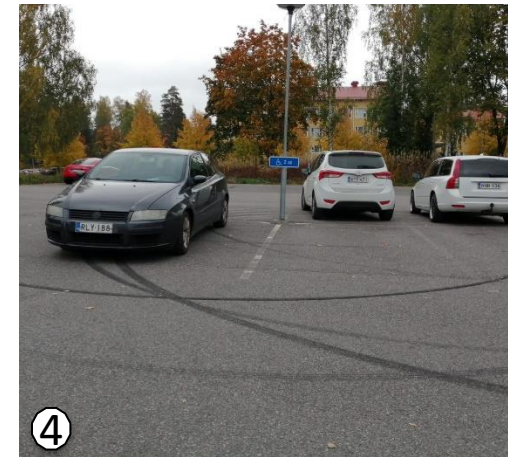
3. Terveysasema

- Esteettömyyskävelyn reitti kulki linja-autoasemalta jalankulun ja pyöräliikenteen väylää terveysaseman pääovelle (kuva 1). Väylä on paikoin huonossa kunnossa, asfaltissa on yli 20 mm syviä kuoppia ja routavaurioita (kuvat 2 ja 3).
- Epätasaisen pinnan lisäksi kulkureitti on myös sivukaltevuudeltaan esteettömyyskriteeriä suurempi (kriteeri esteettömyyden perustasolla max. 3 %, erikoistasolla max. 2 %).
- Pyöräpysäköinti (Kuva 1) on sijoitettu kulkuväylän ulkopuolelle, mutta sitä ei ole merkitty opasteella eikä materiaali- tai sävykontrastein.
- Terveysaseman pysäköintipaikalle on merkitty tolppaan kiinnitetyin opastein kaksi esteetöntä autopaikkaa (kuvat 1 ja 4). Merkinnät pysäköintiruutujen pinnasta puuttuvat. Autopaikkojen mitoitus on riittävä (3 600 x 5 900 mm), mutta pinnan kaltevuutta on liikaa (pituuskaltevuus 2–5 % ja sivukaltevuus 5 %, kriteeri max. 2 %).

- Korjataan terveysasemalle johtavan jalankulun ja pyöräilyn väylän pinta tasaiseksi uusimalla päällyste.
- Merkitään pyöräpysäköintipaikka esimerkiksi kontrastiraidalla asfalttiin ja opasteella paikan havaittavuuden lisäämiseksi.
- Merkitään esteetön pysäköinti selkeämmin molempiin pysäköintiruutuihin ISA-symbolilla sekä tarkastellaan mahdollisuutta sijoittaa esteetön pysäköinti lähemmän sisäänkäyntiä ja tasaisemmalle pinnalle.
- Lisätään terveysaseman pääovelle äänimajakka sekä piha-alueelle esteettömyyden erikoistason suositusten mukaisesti kontrasti- tai noppakiviraita ohjaamaan kulkua ovelle.
- Lisätään ulko-oven aukioloaikaa 25 sekuntiin.

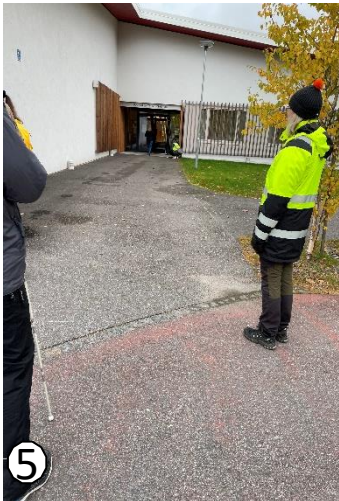
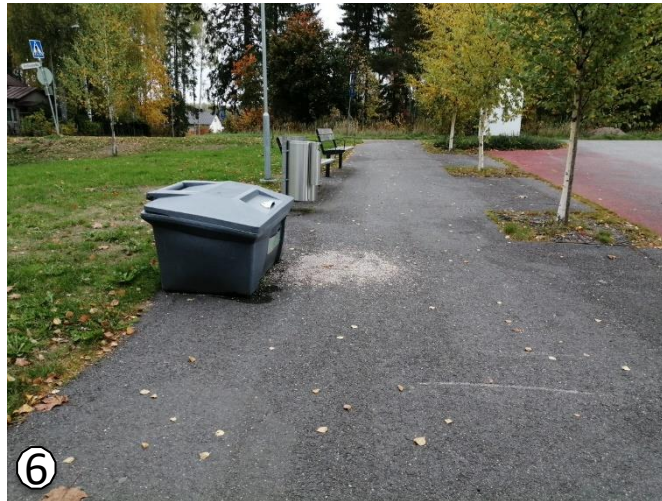
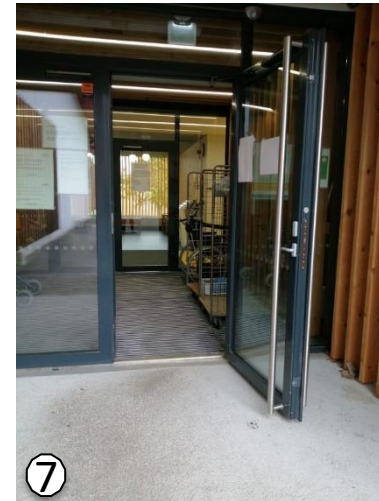
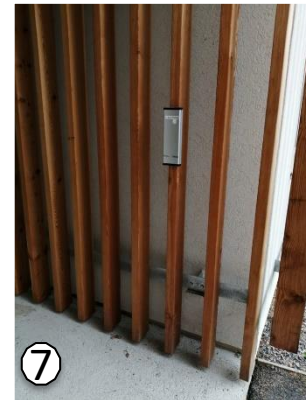
3. Terveysasema

- Piha-alueella kulkee noppakiviraita erottamassa kulkuväylää pysäköintialueesta (kuva 5). Alueen pysäköintikieltoalueita on merkitty asfalttiin punaisella ja keltaisella värillä, joka on kuitenkin kulunut lähes kokonaan pois (kuva 5).
- Kulkureitti Kievarintien puolelta on tasainen. Kulkuväylän tuntumaan on sijoitettu penkkejä ja roskakori sekä hiekoituslaatikko (kuva 6).
- Terveysaseman pääovi on automatisoitu ja avautuu avauspainikkeen avulla, joka on sijoitettu 1 005 mm korkeudelle (kuva 7). Ovi pysyy auki 16 sekuntia jääden alle esteettömyyskriteerin mukaisen aukioloajan (25 s). Ovella on alle 20 mm korkea kynnyks.

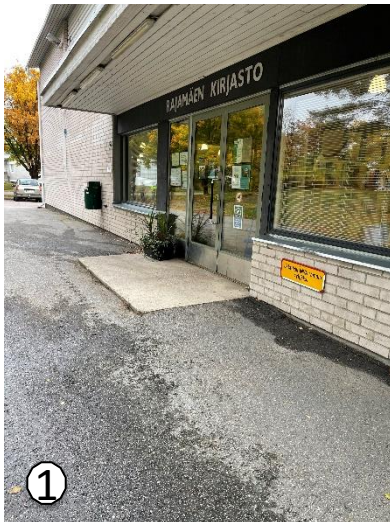
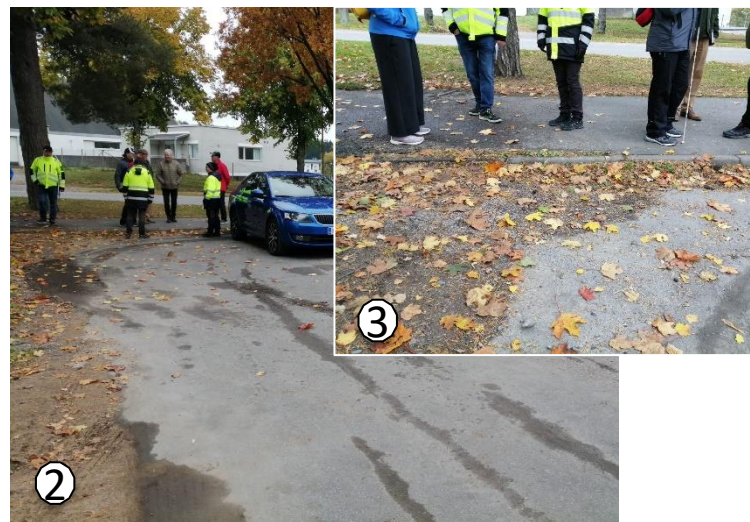
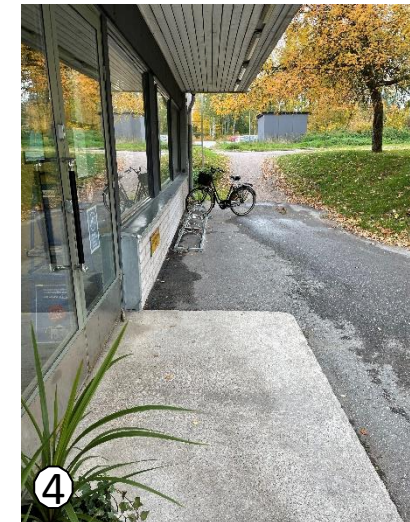
4. Kirjasto

- Kirjaston katettu sisäänkäynti sijaitsee 40 mm korkealla tasanteella, joka on luiskattu (kuva 1).
- Tasanne ei täytä esteettömyyskriteereiden mukaisia mittoja (kriteeri 1 500 x 1 500 mm). Oven avaamiseen tarvittava voima on 41 newtonia ylittäen esteettömyyskriteerin mukaisen voiman (10 N).
- Pysäköintipaikkoja ei ole merkitty kiinteistön piha-alueelle (kuva 2). Myöskään esteetöntä autopaikkaa ei ole merkitty. Pysäköintialueen reunassa on 100 mm korkea reunatuki koko matkalla (kuva 3), jonka vuoksi liikkumisesteisten kulku kirjastolle Kiljavantien jalankulun ja pyöräliikenteen väylältä kiertää pitkästi tonttiliittymän kautta.
- Rakennuksen seinustalle, lähelle sisäänkäyntiä ja osin kulkuväylälle, on sijoitettu pyöräteline (kuva 4).
- Lähimmät levähdyspenkit sijaitsevat viereisessä puistossa, jonne esteetön kulku on Tykkimäentien puolelta.

- Kirjasto on tulevina vuosina muuttamassa uusiin toimitiloihin, mikä kannattaa huomioida toimenpiteiden priorisoinnissa ja toteutuksessa.
- Merkitään pysäköintiruudut pysäköintialueelle ja esteetön autopaikka mahdollisuuksien mukaan enintään 10 metrin päähän sisäänkäynnistä.

- Luiskataan reunatuki pysäköintialueen reunasta ja merkitään siihen selkeästi jalankulun reitti kirjastolle.
- Laajennetaan mahdollisuuksien mukaan sisäänkäynnin korotettua tasannetta esteettömyyskriteerin mukaiseksi (suositus 2 500 x 2 500 mm, min. 1 500 x 1 500 mm).

- Kevennetään oven jäykkyyttä siten, että se on kriteerin mukaisesti enintään 10 N (10 newtonia vastaa 1 kg massaa).
- Merkitään pyöräpysäköinti esimerkiksi kontrastiraidalla asfalttiin ja opasteella sen havaittavuuden lisäämiseksi. Pyöräpysäköinti olisi hyvä mahdollisuuksien mukaan sijoittaa kulkuväylän ulkopuolelle törmäysvaaran vähentämiseksi.

- Tarkastellaan mahdollisuutta lisätä käsi- ja selkänojallinen penkki lähelle sisäänkäyntiä esimerkiksi levähtämistä ja saattoliikenteen odottamista varten.

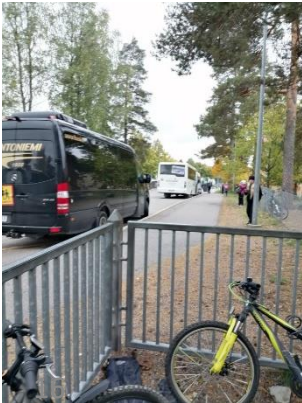
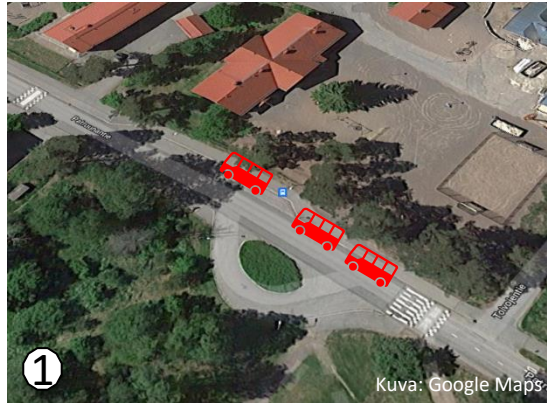
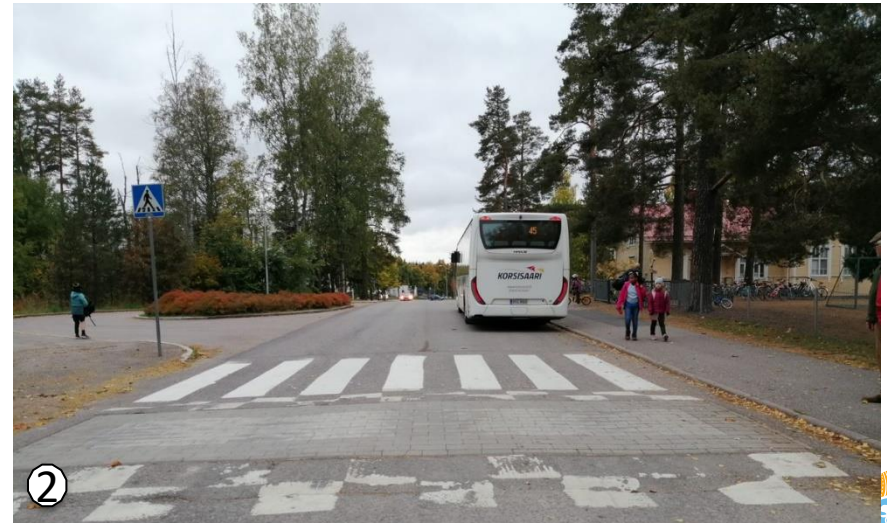
5. Reitti kirjastolta kirkolle Patruunantietä

- Rajamäen koulun vieressä Patruunantiellä oleva pysäkki ruuhkautuu koulun alkaessa ja päättyessä saattoliikenteestä. Kaikki autot eivät mahdu pysäkillä vaan jonoa kertyy Patruunantien varteen kuvien 1 ja 2 mukaisesti suojatielle saakka aiheuttaen näkemästeen suojatien käyttäjille. Pysäkkialueen tuntumassa Patruunantien toisella puolella on saattoliikenteelle varattu paikka, joka ei kuitenkaan ainakaan kartoituksen aikana ollut käytössä (2).
- Patruunantien ylittävällä korotetulla suojatiellä (Kuva 2) reunatuki on liian korkea (yli 30 mm) tien toisella puolella, kun taas suojatien toisella puolella reunatukea ei ole ollenkaan.
- Patruunantieltä lähteviltä sivukaduilta, Toivojentieltä ja Villentieltä, puuttuvat suojatiet.

- Ohjataan Rajamäen koulun saattoliikenne sille varatuille kohdille ja kielletään kadun varressa pysäköinti.
- Korjataan suojatien reunatuet 30 mm korkeuteen suojatien saneerauksen yhteydessä.
- Lisätään suojatiet Toivontielle ja Villentielle.

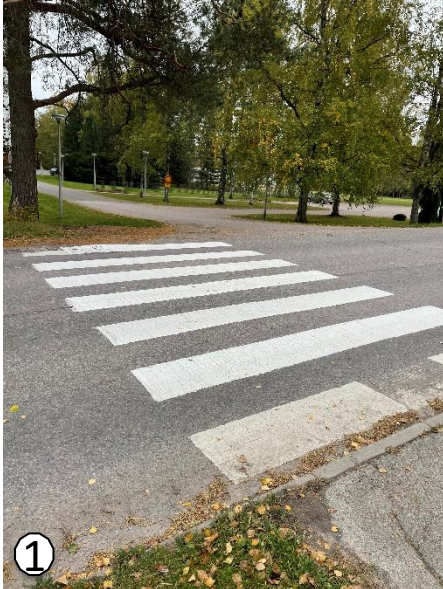
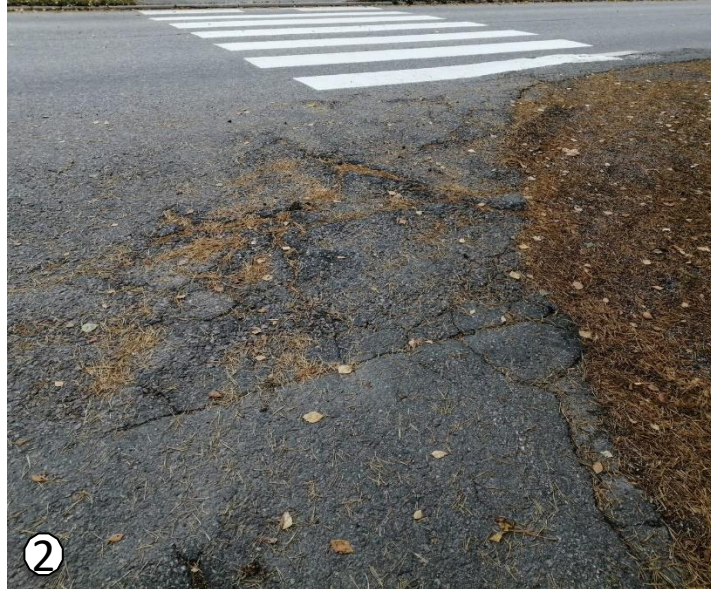
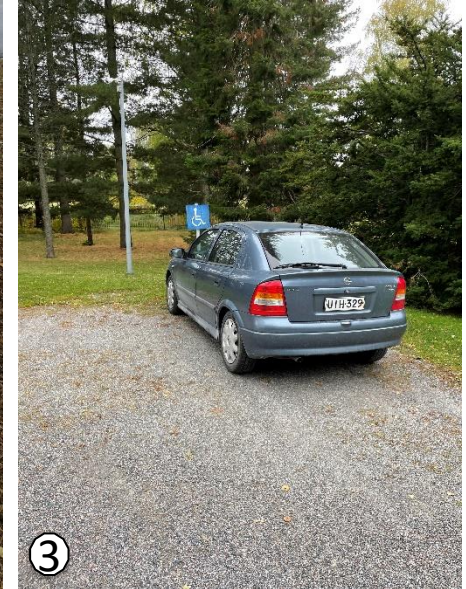
5. Kirkko

- Kirkolle johtavan suojatien reunatuki on toisesta reunasta 60 mm kun taas toisesta reunasta reunatuki puuttuu kokonaan. Myös kulkuväylän pinnassa on yli 20 mm korkeita kohoumia ja epätasaisuutta (kuvat 1 ja 2).
- Esteetön autopaikka sijaitsee noin 30 metrin päässä sisäänkäynnistä ja on merkitty tolppaan autopaikan eteen (kuva 3).
- Pysäköintialueen sorapintaan ei pysäköintiruutuja ole merkitty mutta tolpan sijainnin pohjalta arvioituna, esteettömän autopaikan leveys ei täytä esteettömyyssuosituksen mukaisia mittoja (3 600 x 5 000 mm). Autopaikan sivukaltevuus on vajaa 8 % ja pituuskaltevuus vajaa 7 %, arvot ylittävät esteettömyyskriteerin (max. 2 %).

- Lisätään Patruunantien saneerauksen yhteydessä reunatuet esteettömyyskriteerin mukaisesti 30 mm korkeina ja uusitaan päällyste.
- Korjataan esteettömän pysäköintipaikan kaltevuus enintään 2 prosenttiin. Tarkastellaan myös mahdollisuutta sijoittaa esteetön autopaikka lähemmäs sisäänkäyntiä (esteettömyyskriteerin mukainen etäisyys max. 10 metriä).

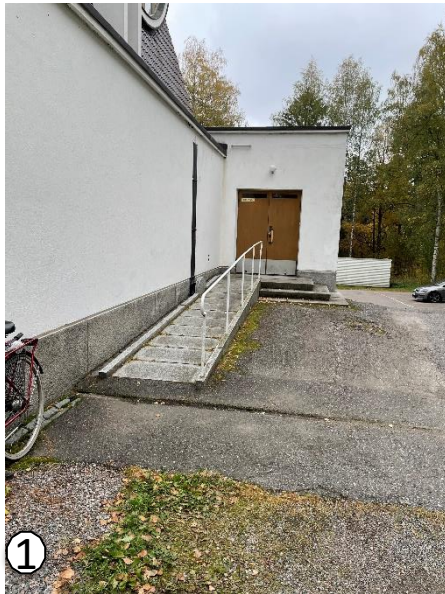
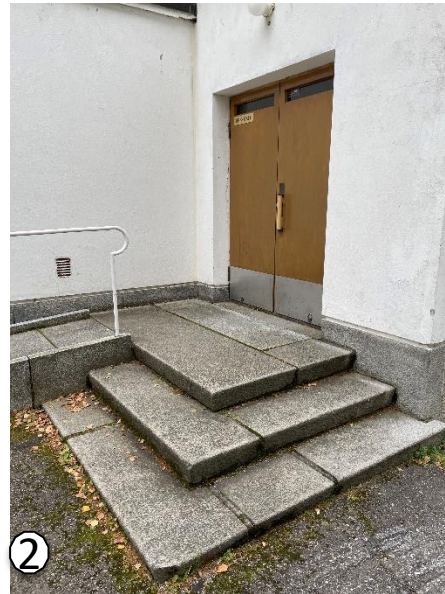
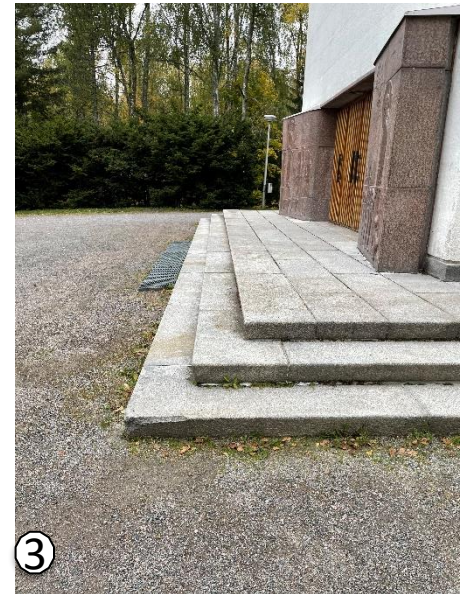
5. Kirkko

- Liikkumisesteisten sisäänkäynti sijaitsee kirkon sivulla (kuva 1). Kulkuväylän pinnassa on kuoppia ja railoja. Sisäänkäyntien lähellä ei ole penkkejä. Sisäänkäynnille johtaa sekä luiska että muutaman askelman kiviportaatta, joiden väleissä on paikoin yli 5 mm leveitä saumoja. Luiska käsijohteineen on riittävän leveä ja loiva. Portaissa ei ole kontrastiraitoja askelmissa eikä käsijohdetta. Sisäänkäynnin edessä oleva tasanne on syvyydeltään 1 300 mm ja leveydeltään 2 750 mm (kuva 2). Tasanteen kivisaumojen leveys ylittää esteettömyyskriteerin (5 mm).
- Pääovelle johtaa kolme porrasta, joissa ei ole kontrastiraitaa eikä käsijohdetta (kuva 3).

- Tasoitetaan kulkuväylän pinta liikkumisesteellisten sisäänkäynnin edestä uusimalla päällyste. Päällysteen uusimisen yhteydessä tarkastellaan mahdollisuutta sijoittaa sadevesikourut mahdollisuuksien mukaan niin, että ne suunnataan pihalla pääasiallisten kulkureittien suuntaisesti, jolloin ne toimivat myös ohjausraitoina heikkonäköisille. Tarkastellaan myös mahdollisuutta leventää ovien edessä olevaa tasannetta vastaamaan esteettömyyskriteeriä. Esteettömyyskriteerien mukaisesti oven eteen tule varata vähintään 1 500 x 1 500 mm, jotta pyörätuolilla mahtuu sisään ulospäin avautuvasta ovesta.

- Sijoitetaan mahdollisuuksien mukaan lähelle pääsisäänkäyntiä esteettömyyskriteerit täyttävä penkki esimerkiksi levähtämistä ja saattoliikenteen odottamista varten.

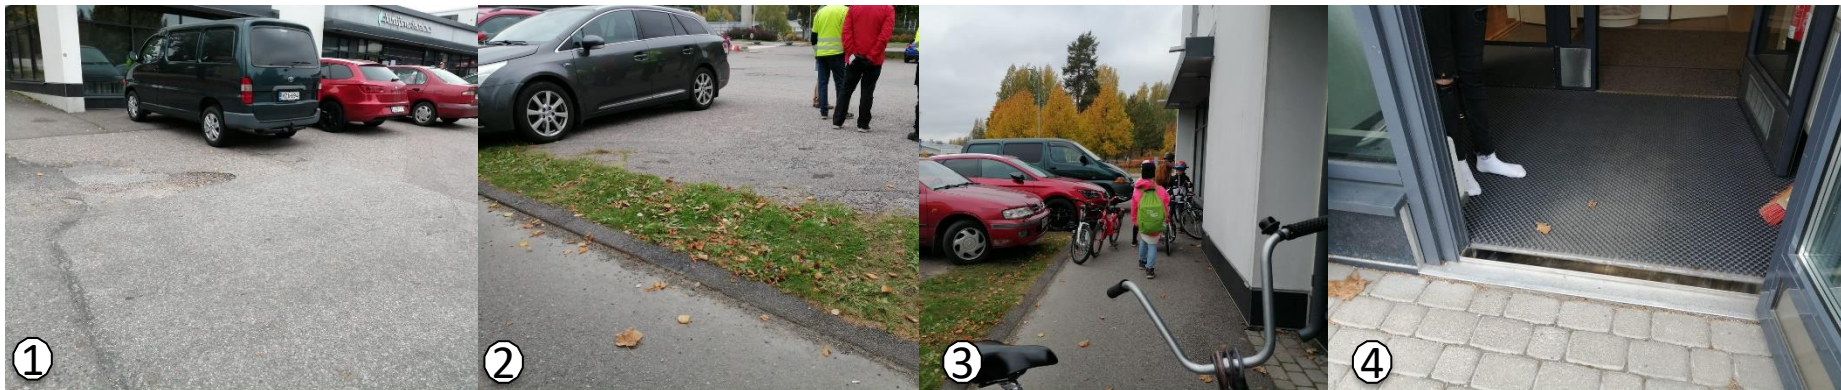
6. Seurakunnan toimipiste

- Kulkuyhteys Patruunantieltä seurakunnan toimipisteeseen tapahtuu rakennuksen edustalle linjatulta jalankulun väylältä tai pysäköintialueelta (kuva 1). Pysäköintialueella ei ole merkittynä esteetöntä autopaikkaa ja pinta on paikoin huonossa kunnossa.
- Toimipisteen pyöräpysäköinti on hieman sivussa sisäänkäyntiin nähden, joten pyöriä jätetään kulkuväylälle (kuva 2), mikä voi aiheuttaa törmäysvaaran. Pysäköintiä ei ole merkitty kontrastierolla. Myös autoja pysäköidään kuvien 1 ja 2 mukaisesti usein osin jalankulun väylälle.
- Kulku pysäköintipaikalta sisäänkäynnille tapahtuu ruohikon ja noin 100 mm korkean kivireunan yli (kuva 3). Ovella on yli 20 mm korkea kynnyks (kuva 4). Oven avaamiseen tarvittava voima on 31 newtonia ylittäen esteettömyyskriteerin mukaisen voiman (10 N).
- Lähietäisyydellä ei havaittu penkkejä.

- Linjataan autojen pysäköinti alueella selkeästi jalankulun väylän ulkopuolelle esimerkiksi estämällä pysäköinti rakenteellisella ratkaisulla.
- Merkitään pysäköintialueelle esteetön autopaikka ISA-symbolilla sekä maahan että tolppaan autopaikan eteen. Esteettömyyssuosituksen mukaiset pysäköintipaikan mitat ovat 3 600 x 5 000 mm. Kaltevuutta pysäköintipaikalla saa pituus- ja sivusuunnassa olla korkeintaan 2 % eli 1:50.
- Linjataan pyöräpysäköinti selkeästi omalle paikalleen lähelle sisäänkäyntiä, mutta kulkuväylän ulkopuolelle. Merkitään pyöräpysäköinti opasteella sekä materiaali- ja sävykontrastein havaittavuuden lisäämiseksi.
- Kevennetään oven jäykkyyttä siten, että se on esteettömyyskriteerin mukaisesti enintään 10 N.
- Sijoitetaan mahdollisuuksien mukaan lähelle sisäänkäyntiä esteettömyyskriteerit täyttävä penkki esimerkiksi levähtämistä ja saattoliikenteen odottamista varten.

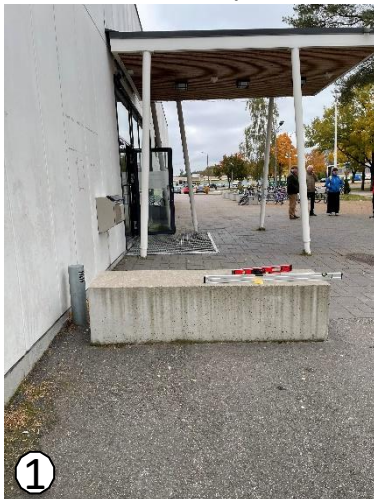
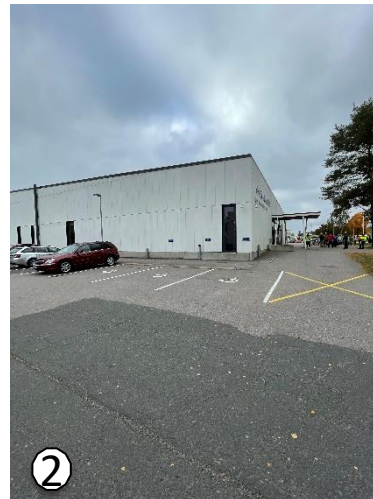
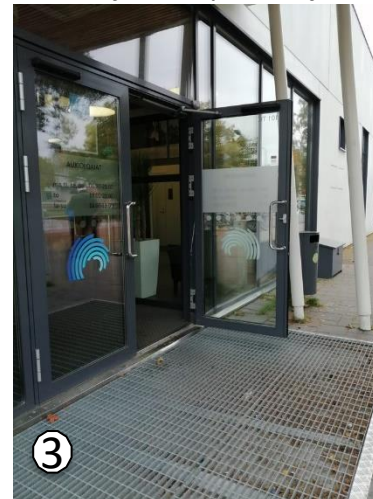
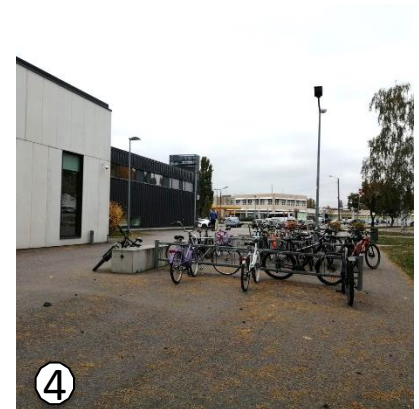
7. Uimahalli

- Uimahallin sisäänkäynnille johtavan katoksen pylväissä ei ole kontrastiraitoja saattaen aiheuttaa törmäysvaaraa erityisesti heikkonäköisille (kuva 1). Törmäysvaaraa voi aiheuttaa myös kulkuväylällä oleva harmaa betoninen istuin (kuva 1).

- Sisäänkäynnillä olevan rappuritulän raot ovat 60 x 30 mm ylittäen esteettömyyskriteerin (kuva 2). Ritolä on luiskattu, mutta sisäänkäynnillä on ritilän lisäksi 30 mm korkea kynnyks, joka myös ylittää esteettömyyskriteerin.

- Ovi on automatisoitu ja avautuu liiketunnistimen sekä avauspainikkeen avulla. Avauspainikkeen käyttökorkeus on 880–1 120 mm. Sisäänkäynnillä ei ole äänimajakkaa.

- Pyöräpysäköinti on sijoitettu kulkuväylän ulkopuolelle, mutta pysäköintiä ei ole merkitty opasteella eikä materiaali- tai sävykontrastein (kuva 4).
- Alueella on useampi betoninen istuin, mutta ei käsi- eikä selkänojallisia penkkejä.

- Lisätään katoksen pylväisiin kontrastiraidat ja parannetaan betonisten istuimien havaittavuutta esimerkiksi lisäämällä myös niihin taustasta erottuva kontrastiväri.
- Näkövammaisten kulkua uimahalliin voidaan edistää myös sijoittamalla sisäänkäynnille äänimajakka.
- Vaihdetaan oven edustalla oleva rappuritulä uuteen, jossa on enintään 20 x 20 mm suuret raot sekä poistetaan kynnyks tai madalletaan sitä esteettömyyskriteerin mukaiseksi (max. 20 mm).
- Sijoitetaan mahdollisuuksien mukaan lähelle sisäänkäyntiä esteettömyyskriteerit täyttävä penkki esimerkiksi levähtämistä ja saattoliikenteen odottamista varten.
- Merkitään pyöräpysäköinti opasteella sekä materiaali- ja sävykontrastein havaittavuuden lisäämiseksi.

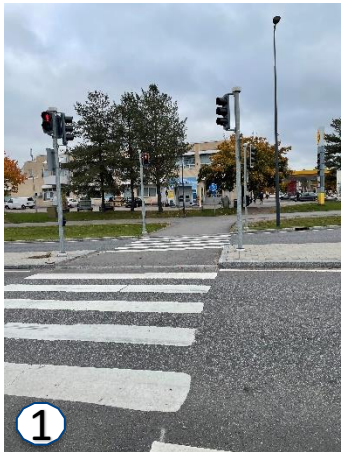
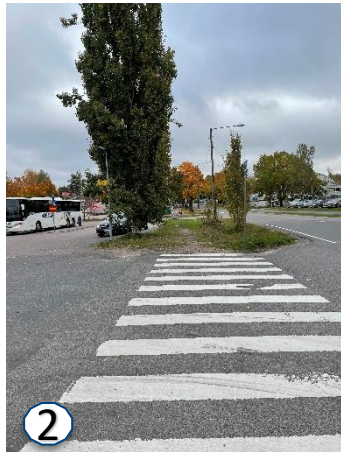
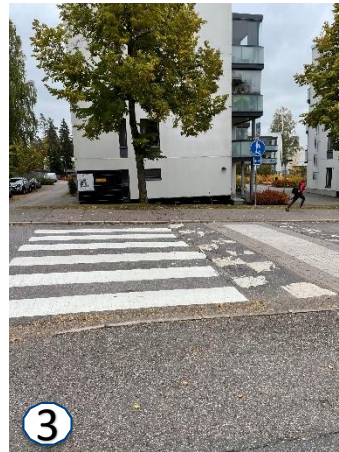
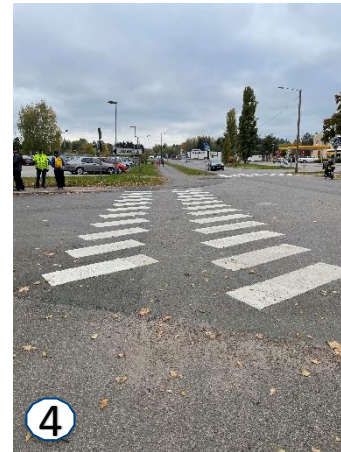
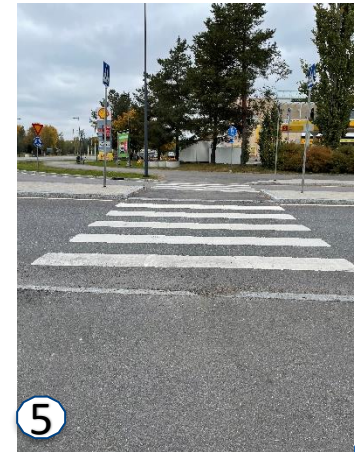
Tarkastellut suojatiet

- Rajamäentien liikennevalo-ohjatun suojatien (kuva 1) ylitysaika on 12 sekuntia ollen esteettömyyskriteereihin nähden liian lyhyt. Keskisaarekkeellisella suojatiellä ylitysnopeuden arvo on 0,9 m/s.
- Suojatie linja-autoaseman edustalla johtaa viheralueelle (kuva 2). Suojatien ylitys tulisi olla esteettömyyssuosituksen mukaisesti enintään 7 metrin mittainen. Tällä suojatiellä ylitysmatkaa on yli 10 metriä.
- Patruunantiellä, Rajamäen koulun kohdalla on kahdessa eri kohdassa hidasteet, joiden yhteyteen on toteutettu suojatiet (kuva 3). Molemmissa kohteissa reunatuet ovat 100 mm korkeat.
- Kiljavantien ja Kuntolanpolun suojatien ylitysmatka ylittää suositellun 7 metriä. Myös reunatuet puuttuvat suojatien molemmista päistä (kuva 4).
- Liikenneympyrän Kiljavantien ylittävä, keskustan puoleinen suojatie keskisarakeineen on esteettömyyskriteereiden mukainen (kuva 5).

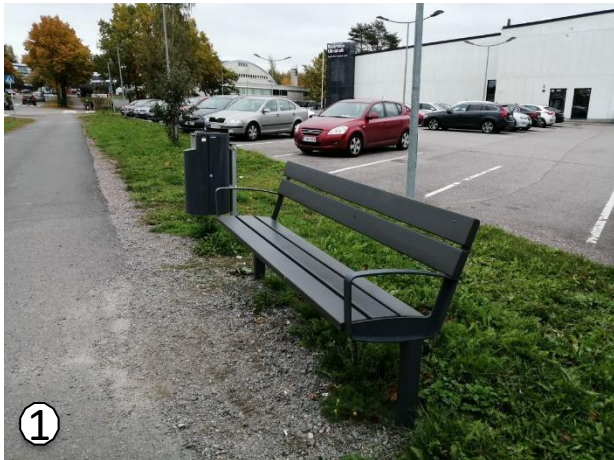
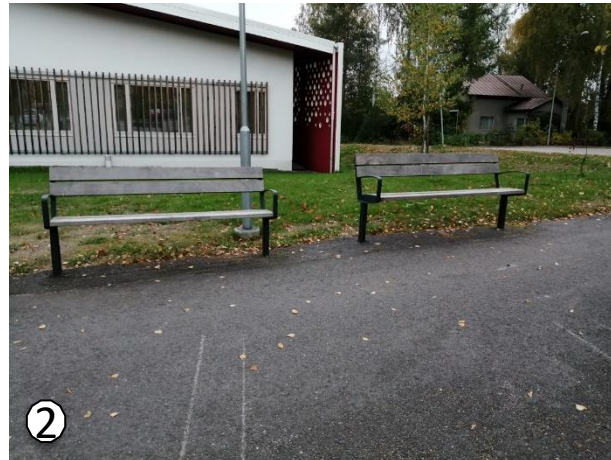
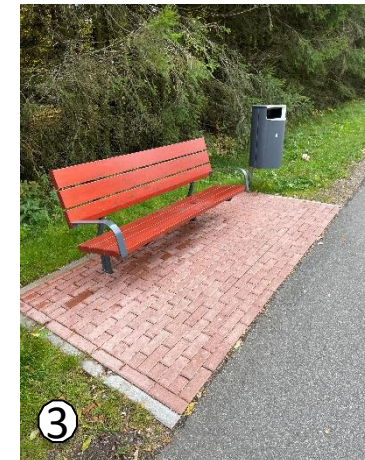
Penkit

- Esteettömyyskävelyreitin varrella havaittiin vain muutamia penkkejä. Niissä on sekä selkä- että käsinojat ja normaali noin 400–450 mm istuinkorkeus (kuvat 1–3).
- Esteettömyyssuositusten mukaan penkkejä suositellaan olevan alueella erilaisia, osa normaalilla noin 400 mm:n istuinkorkeudella ja osa korkeammalla 500–550 mm istuinkorkeudella varustettuina selkä- ja käsinojilla (ns. esteettömät penkit).
- Penkkejä tulisi olla esteettömyyden perustason alueilla ja reiteillä vähintään 250 m välein tai tarpeen mukaan ja erikoistasolla vähintään 50 m välein.
- Penkin sivulla tulisi olla 900 mm vapaa tila pyörätuolille, lastenvaunuille tms. Levähdysalueen pintamateriaali tulisi olla kova ja tasainen eroten kuitenkin kulkuväylän pintamateriaalista. Kuvassa 3 on esimerkki ns. esteettömästä penkistä.
