Lepsämän koulu

Sisäilma-, rakenne- ja kosteustekninen kuntotutkimus
17.5.2019

Työnro 31 11346.14

RKM Timo Ekola
DI Eeva Jokinen
RI Liisa Vuorenniemi

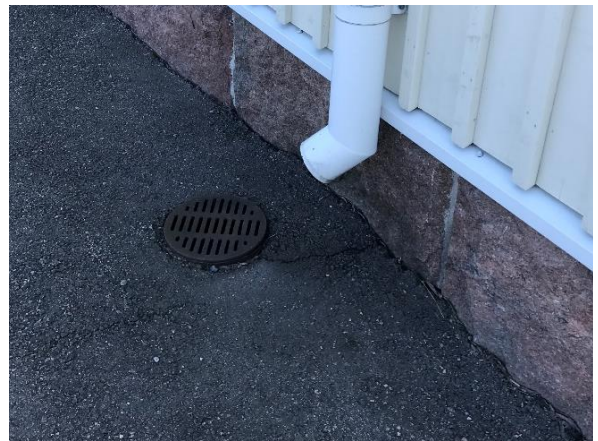
Kuva 6
Syöksytorven asemointi puutteellinen kaivon nähden, kaikki kattovedet eivät osu kaivoon. Lisäksi kaivon reuna on asfaltin pintaa korkeammalla, jolloin myöskään pintavedet eivät kulkeudu kaivoon.

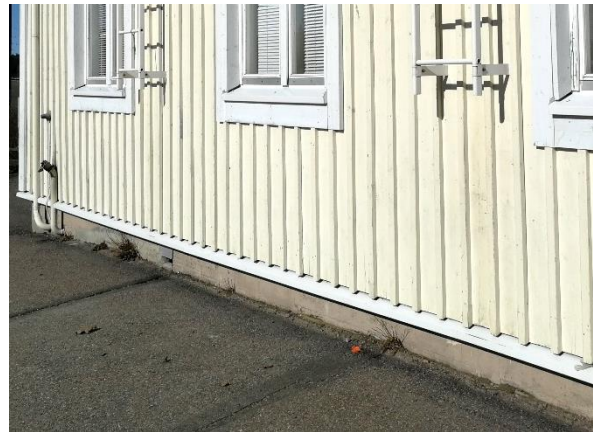
Kuva 8
Rakennuksen eteläpäädyssä sokkeli on betonirakenteinen. Vedeneristyksestä ei saatu varmuutta.

Betonirakenteisella sokkelin osuudella alkuperäisenä vedeneristeenä on voitu käyttää bitumisivelyä, jonka tekninen käyttöikä on jo päättynyt ja vedeneristyskyky on voinut heikentyä. Sokkelirakenteeseen voi kohdistua tällöin kosteusrasitusta.

Betonirakenteisen sokkeliosuuden vedeneristäminen. Mikäli hirsirunkoisen rakennuksen osuudelle ei ole asennettu salaojajärjestelmää, suositellaan sen asentamista, jolloin ryömintätilaan kohdistuvaa kosteusrasitusta saadaan pienennettyä.

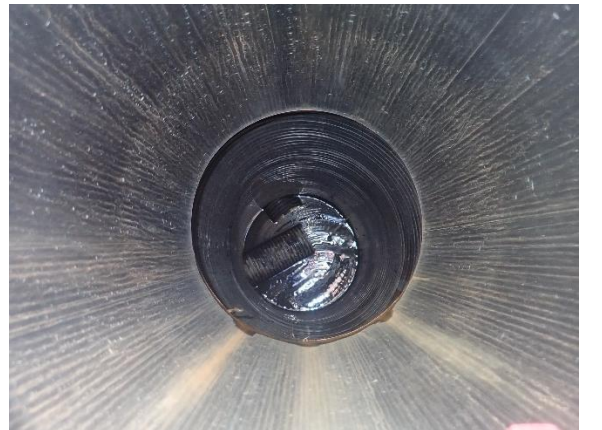
Salaojajärjestelmän olemassaolosta koko rakennuksen ympärillä ei saatu varmuutta. Tarkastuskaivoja havaittiin ainoastaan rakennuksen eteläpäädyssä, puurakenteisella laajennusosuudella. Tarkastuskai-
vossa havaittiin vettä.

Kuva 10
Salaojien tarkastuskaivossa havaittiin vettä.

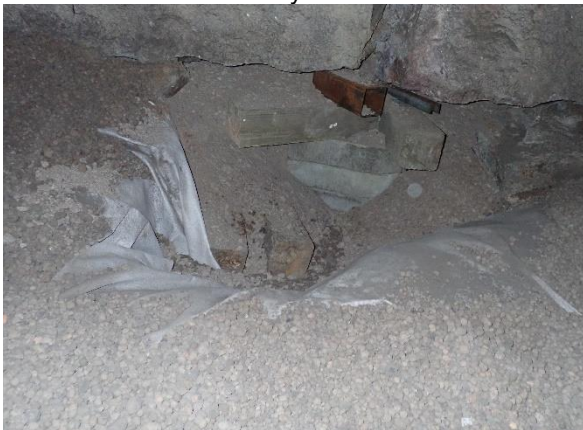
Kuva 16
Luonnonkivisokkelin kiviä on kiilattu puutavaralla
ja rautaputkillla.

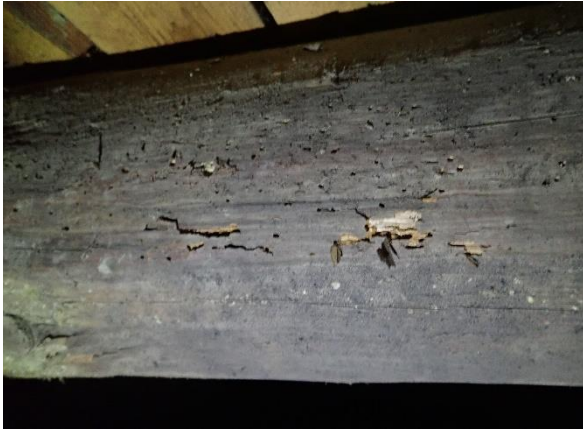
Kuva 18
Kantavassa puupalkissa havaittiin paikallisesti hyönteisten jälkiä. Palkeissa ei kuitenkaan havaittu pehmentymää puukolla koetettaessa.

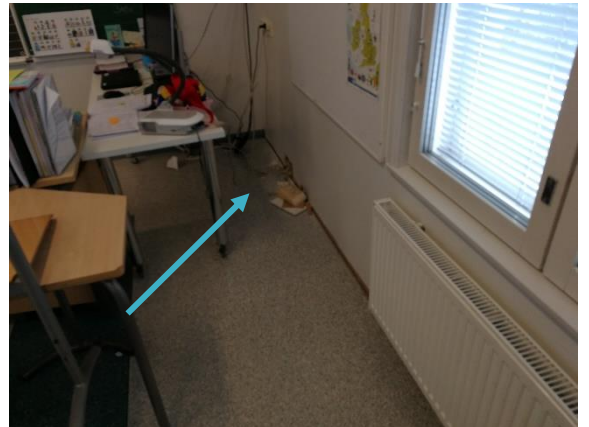
Kuva 21
Ulkoseinän ja alapohjan liittymärakennetta tutkittiin tekemällä rakenneavaus ulkoseinän sisäpuoleliseen lisälämmöneristekerrokseen (AP4).

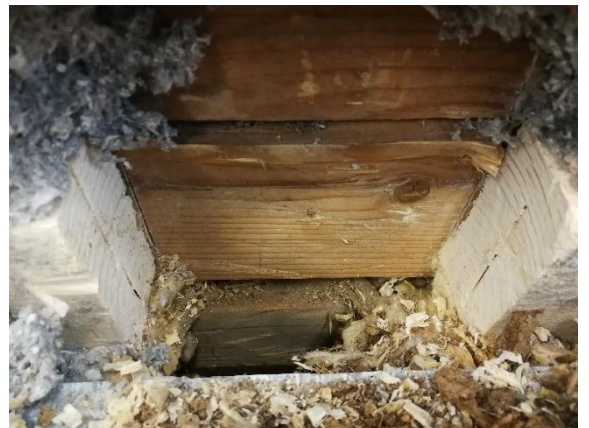
Kuva 23
Ulkoseinän ja alapohjan liittymärakenne tilassa 109 (AP2).

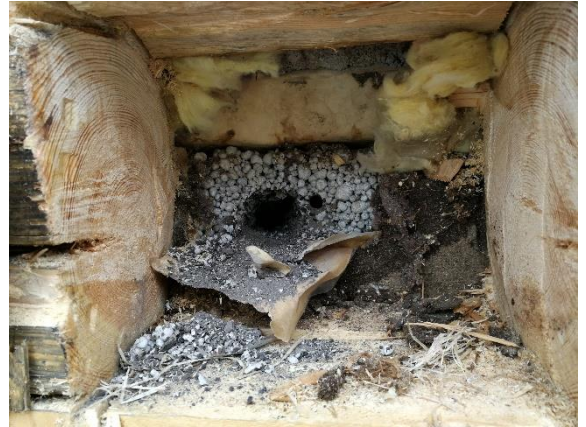
Kuva 26
Kevytbetonivalu on valettu tuulensuojalevyä vasten. Kevytbetonin ja teräsbetonilaatan väliin on asennettu valupaperi. Mineraalivillaa on asennettu sisäpuolisen koolauksen alapuolelle.

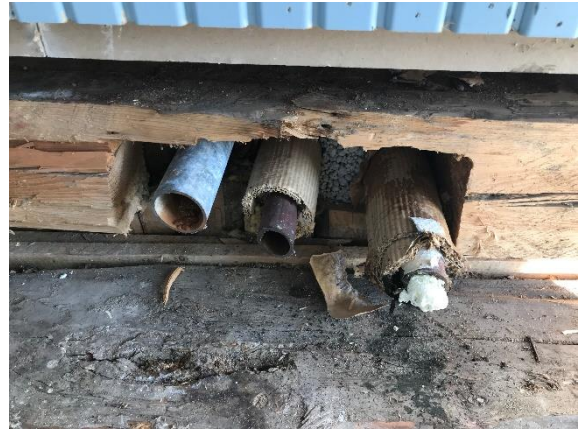
Kuva 30

Alapohjarakenteeseen on jätetty vanhat vesiputket porrashuoneessa 103 (AP7).

- Ryömintätilallisen alapohjarakenteen eristeiden uusiminen. Kaikki puurakenteet, joissa esiintyy vaurioita, tulee myös poistaa. Vanhat käyttövesiputket ja viemärit tulee poistaa. Uusi alapohjarakenne tulee toteuttaa ilmatiiviisti sisätiloihin nähden. Erityistä huomiota tulee kohdistaa ulko- ja väliseinäliittymärakenteiden tiiviyteen.
- Maanvastaisen betonialapohjarakenteen purkaminen
- Ryömintätilan tuulettuvuuden varmistaminen

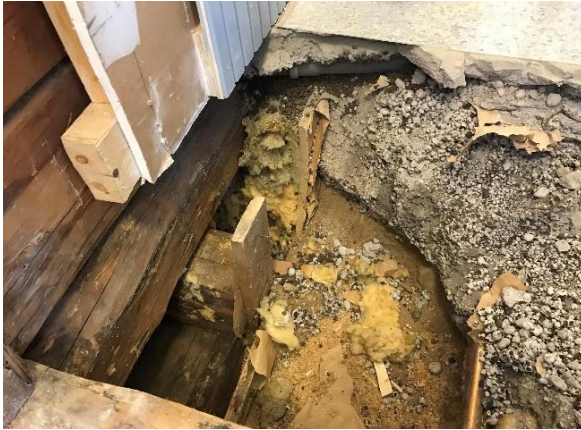
Kuva 31
Käytävään 07 tehdyn rakenneavauksen kautta selvitettiin alapohjan kevytbetonivalun ja väliseinän liitosrakennetta. Alapohjarakenteesta on suora ilmayhteys sisäilmaan päin (AP6).

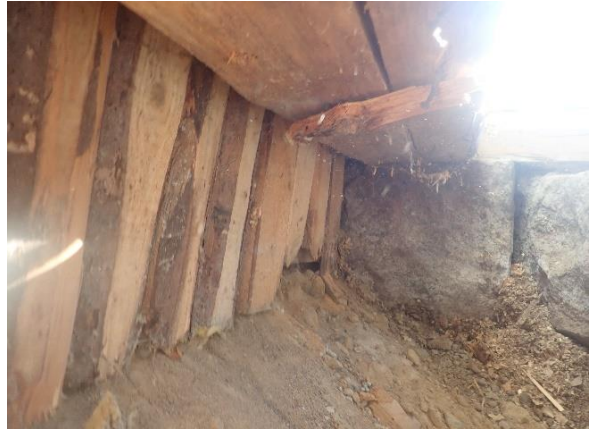
Kuva 32
Käytävätilojen hiekkatäytöt ja kevytbetonivalut on toteutettu laudoitusta vasten, joka on jätetty rakenteeseen.

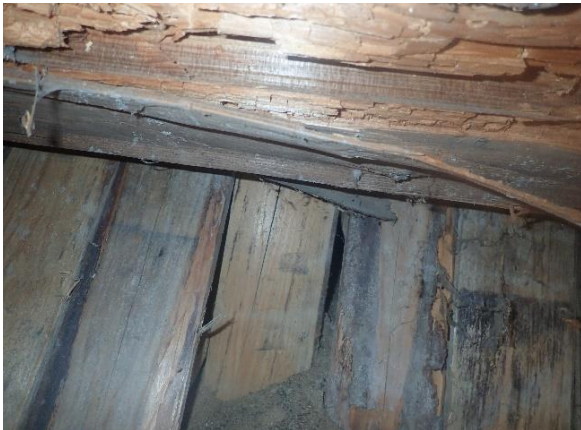
Kuva 33
Käytävätilojen hiekkatäytöt ja kevytbetonivalut on toteutettu laudoitusta vasten, joka on jätetty rakenteeseen. Muottilauoissa on lahovaurioita

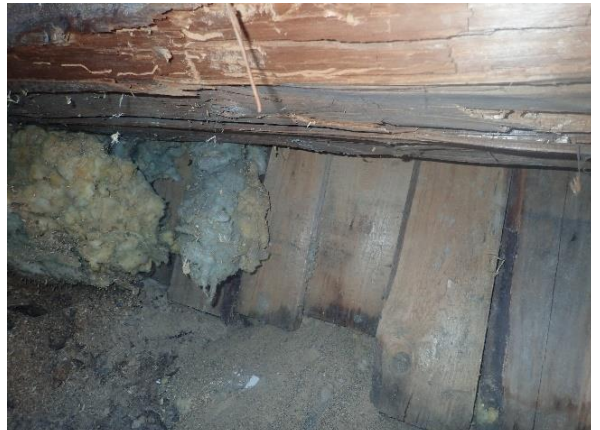
Kuva 34
Rakenteessa käytetty myös mineraalivillaa. Hiekkaa vasten oleva muottilaudat ovat vaurioituneet.

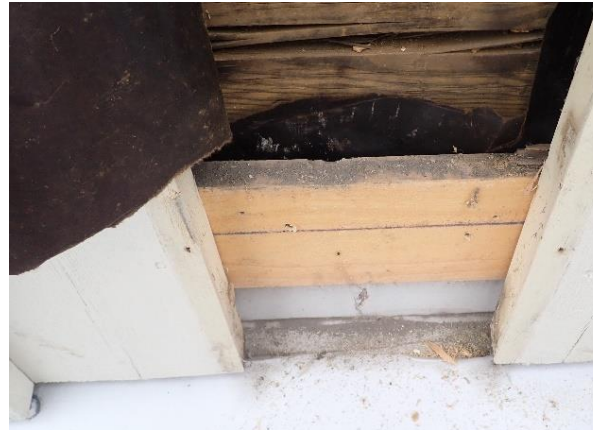
Kuva 42
Julkisivun tuulettuvuus on heikkoa, sillä peiterimalaudoituksen takana on vaakakoolaus, jolloin tuuletusväli ei ole avoin.

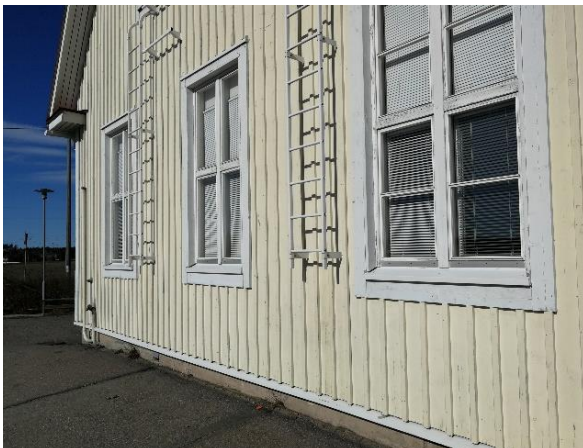
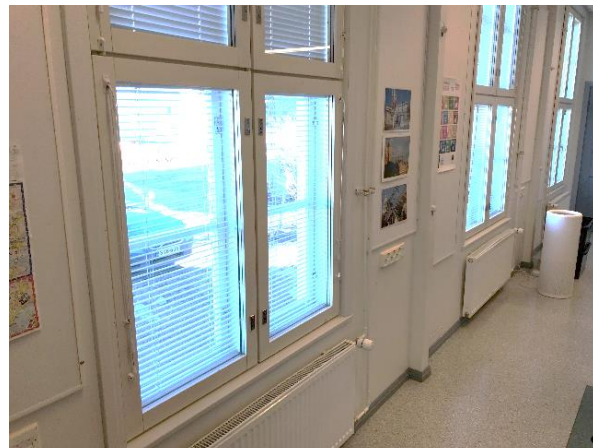
Kuva 47

Yleiskuvaa rakennuksen ikkunoista. Ilmansuunnasta riippuen ikkunoiden peitelistöituksissa esiintyy maalipintojen kuluneisuutta.

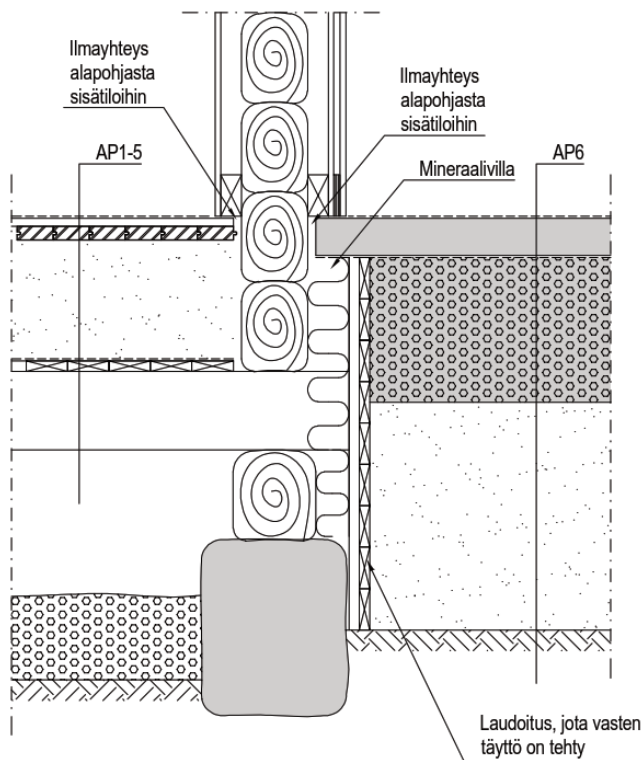
Kuva 56

Väliseinän ja alapohjan liittymä käytävän 107 kohdalla. Ilmavuodot alapohjarakenteesta väliseinän kohdalla mahdollisia.

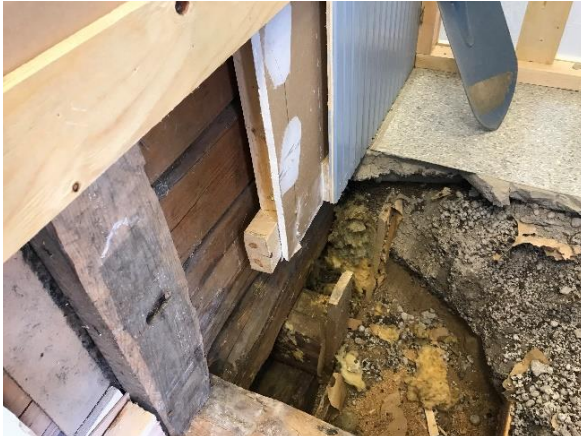
Kuva 57
Hirsirunkoista väliseinää vasten on koolattu kipsilevy ja puupaneeli. Alapohjasta on suora ilmayhteys väliseinärakenteen koolauksen taakse.

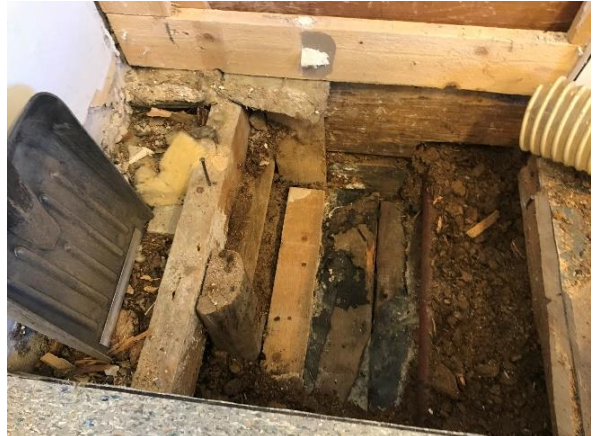
Kuva 58
Luokassa 109 vanhan ulkoseinän (hirsi) ja alapohjan liittymärakenne on tiivistetty mineraalivillalla. Ilmavuodot ovat mahdollisia.

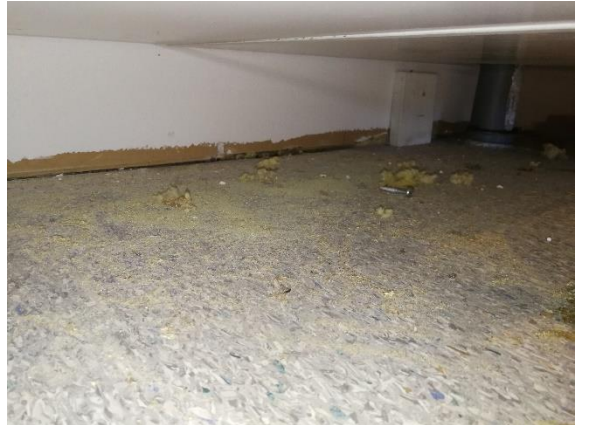
Kuva 60
Luokassa 109 kaapiston alla runsaasti mineraalivillakuitueristettä, joka on peräisin väliseinän ja alapohjarakenteen liittymästä.

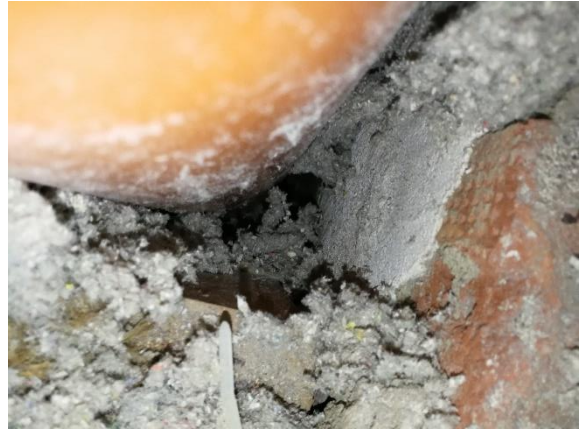
Kuva 64
Viemärin tuuletusputken yläpohjan läpivienni tiivistämättä.

Yläpohjassa alkuperäinen luonnoneriste on korvattu puhallusvillalla. Yläpohjatila on havaintojen perusteella tuulettuva ja toimiva, rakenteissa ei havaittu näkyviä vaurioita. Vesikate on hyväkuntoinen. Yläpohjan läpiviennit kerrokseen suositellaan tiivistettäväksi ilmavuotojen estämiseksi.
