KORJAUSTARVESELVITYS

MAANIITUN KOULU

KORJAUSTARVESELVITYS PERUSKORJAUSTA VARTEN

15.5.2018

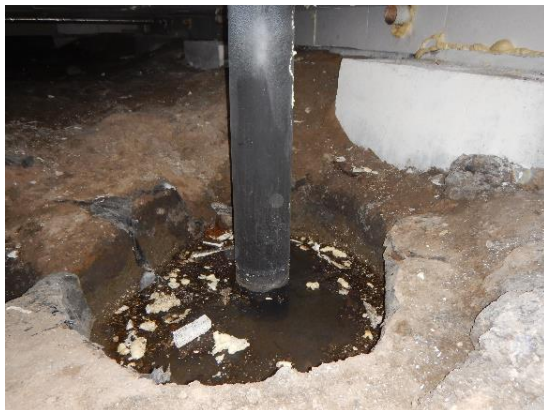
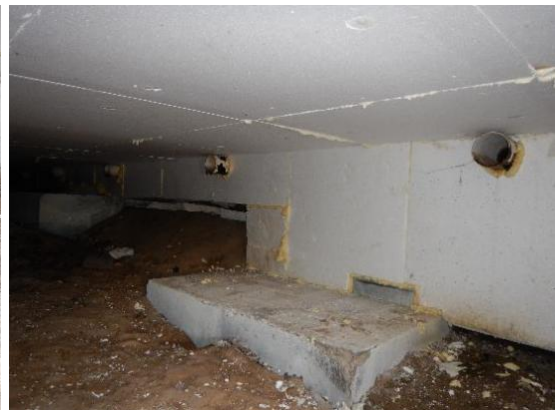
Kuva 2a ja b. Liikuntasalin alapuoleisessa ryömintätalassa pohjavesi oli varsin lähellä ja maa oli paikoin kostea eri puolilla alapohjatilaa. EPS-eristeet oli asennettu tiiviisti paikoilleen. Levyjen saumoja oli tiivistetty polyuretaanivaahdolla.

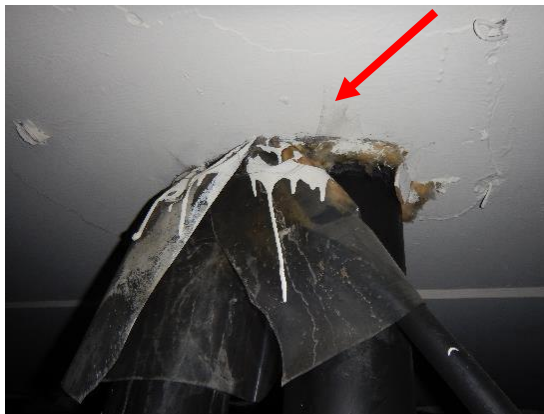
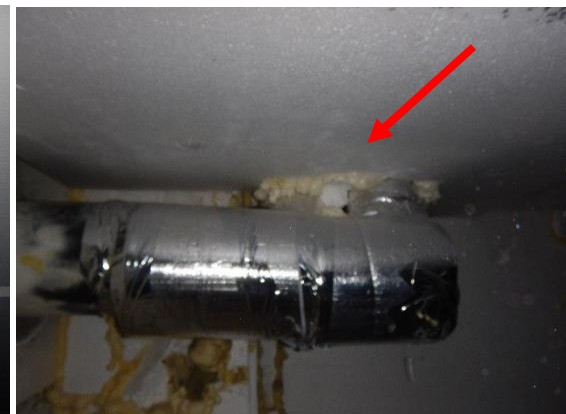
Kuva 3 a ja b. Liikuntasalin alapohjan läpivientien ilmatiiveydessä oli selviä puutteita.

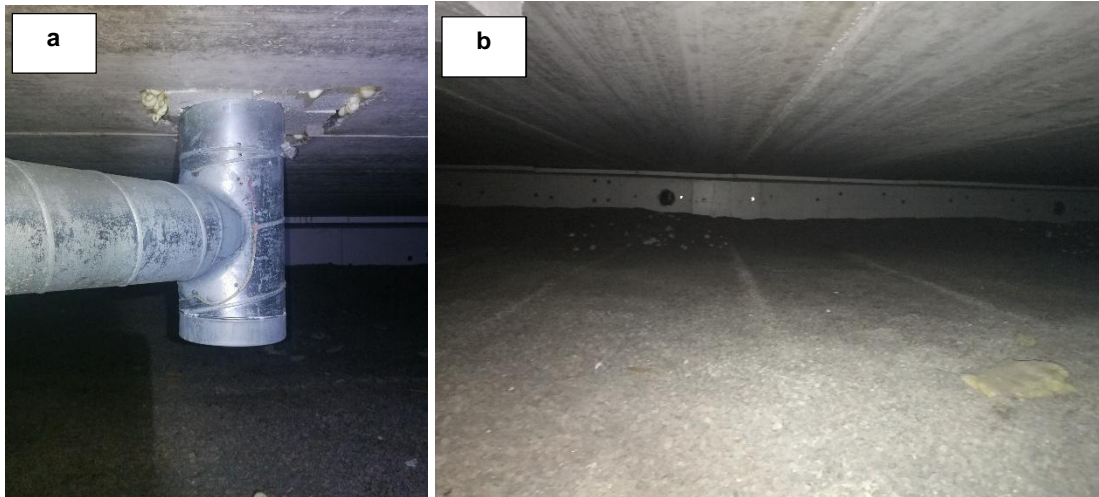
Kuvat 4 a ja b. Laajennusosan alustatila oli siisti eikä siellä todettu tavanomaisesta poikkeavia hajuja. Poistoilmanvaihtojärjestelmän läpivienti alapohjan läpi ei ole ilmatiivis. Läpivienti sijoittuu luokkatilan 32 kohdalle.

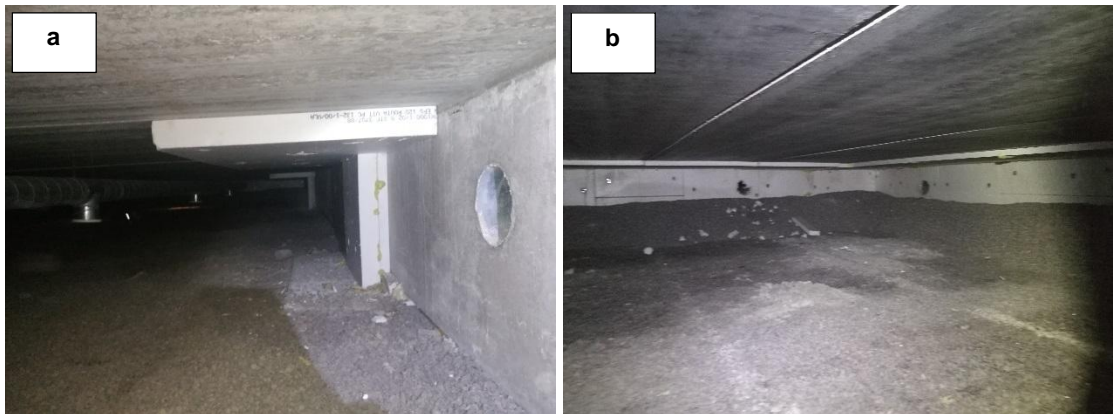
Kuvat 5 a ja b. Laajennusosan alustatilassa sokkelinvierusta ja paikoin kantavien seinien kohdalla oli asennettu 120 mm EPS-routaeristelevytys. Korvausilma ryömintätilaan tulee tuuletusventtiilien kautta.

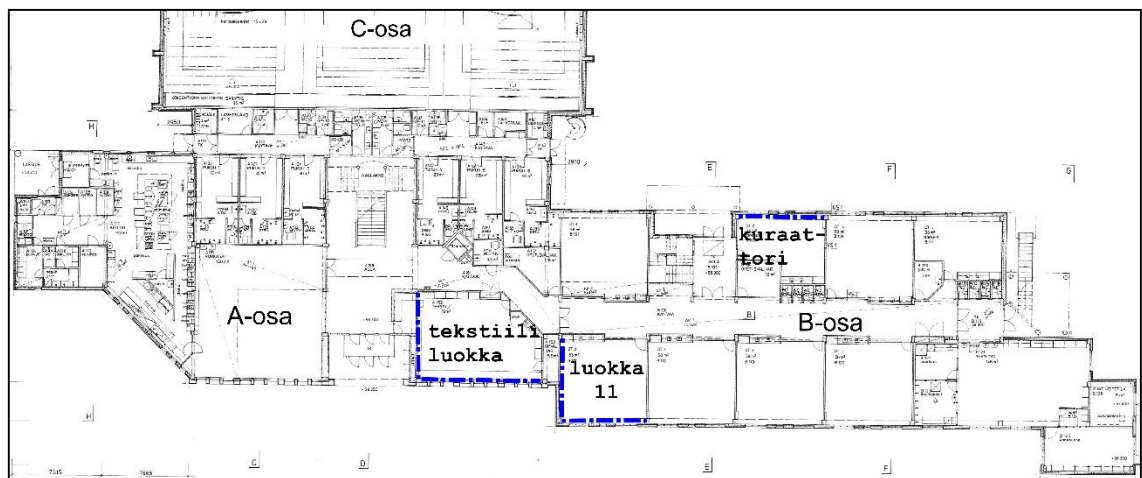
Kuva 6. TKR-pinnoitteella lattianrajaan tehtyjä tiivistyksiä todettiin sinisellä katkoviivalla merkityissä kohdissa rakennuksen A- ja B- osissa 1. kerroksessa.

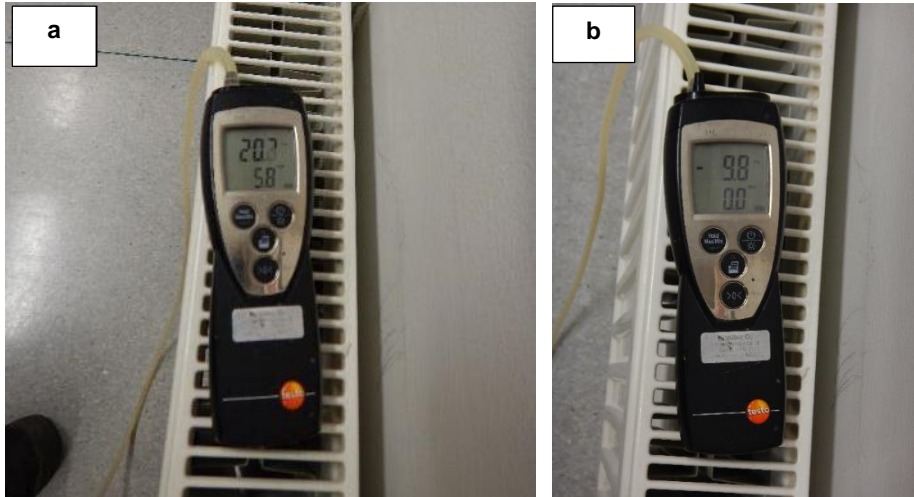
Kuvat 7a ja b. Luokassa 32 oli korkea alipaine, sekä alapohjan että ulkoseinän yli mitattuna. Painesuhteita jouduttiin säätämään pienemmäksi ikkunaa avaamalla, jolloin mittaukset tehtiin noin -9 Pa alipaineessa. Muissa tutkituissa tiloissa alipaine alapohjan yli mitattuna vaihteli välillä -6...-8 Pa.

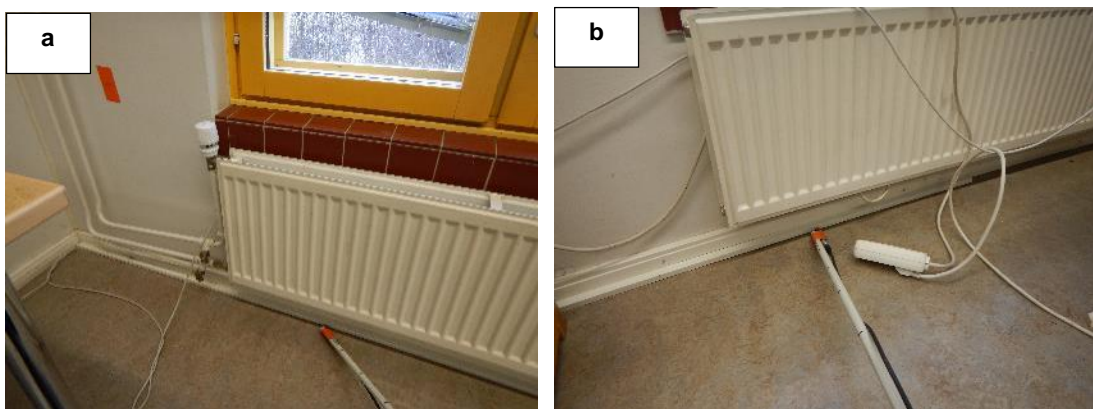
Kuvat 8 a ja b. Luokassa 11 havaittiin ulkoseinän ja lattian liitoksesta ilmapuotoa laajalta alueelta.

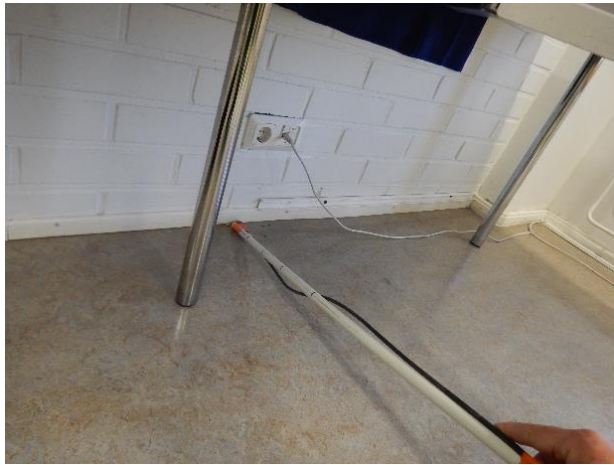
Kuva 9. Ilmavuotoja havaittiin myös väliseinien ja alapohjan liitoksesta. Tiiliväliseinät lähtevät pintalaatan päältä (laatan vahvennos). Betonirakenteet (kuten pilarit, paikallavaletut portaikot ja hissikuilu) lähtevät perustuksien päältä ja ”läpäisevät” pintalaatan. Kuva luokasta 11. Havaitut ilmavuodot aiheutuvat todennäköisesti pintalaatan vahvennoksen ja normaalin vahvuisen pintalaatan rajakohdan halkeilusta.

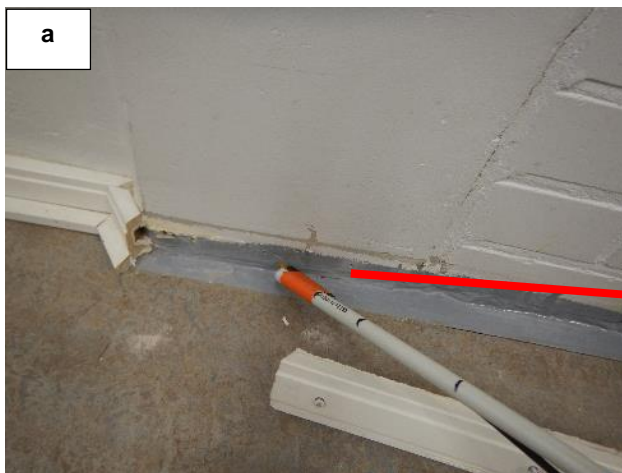
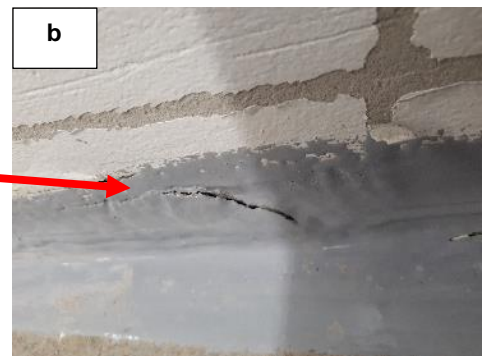
Kuvat 10a ja b. TKR-pinnoitteella tehdyssä tiivistyksessä oli lohkeamia, joista havaittiin ilma-
vuotoa. Lisäksi tiivistyksessä oli pistemäisiä vuotokohtia sekä vuotokohta jalkalistan kiinnitys-
kohdissa. Kuvat luokasta 11.

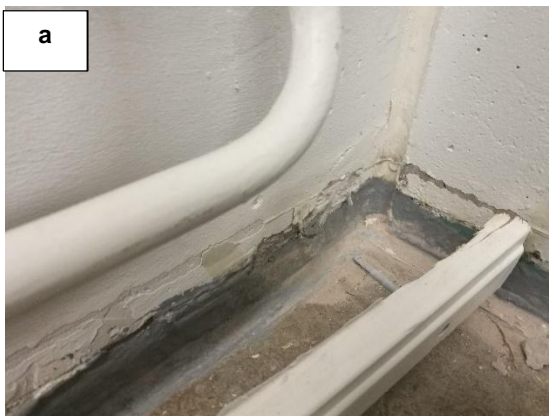
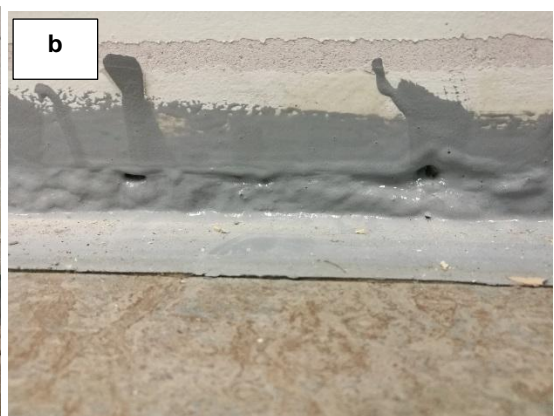
Kuvat 11a ja b. TKR-tiivistys on tehty pintarakenteiden päälle ja tiivistyksissä on jalkalistan
mekaanisten kiinnikkeiden aiheuttamia reikiä (ilmavuotokohtia).

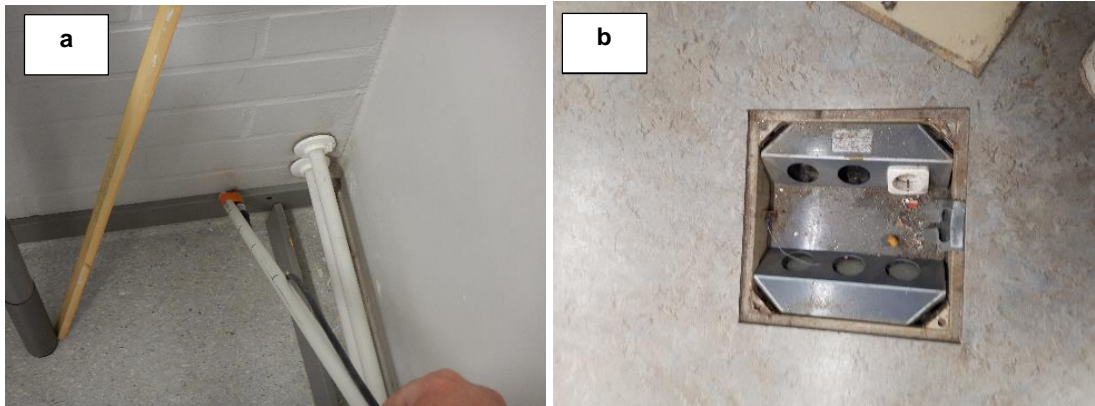
Kuvat 12a ja b. Laajennusosan luokassa 32 ilmavuotoa havaittiin ulkoseinän oikeasta alanurkasta. Yleisesti ottaen alapohjarakenteen ilmatiiviys oli melko hyvä. Muovimatto on nostettu noin 50 mm seinälle ja puristettu kiinni seinään jalkalistalla ja mekaanisella kiinnikkeellä. Lattian sähkökotelosta ei havaittu ilmavuotoja. Kuva b on luokasta 11.

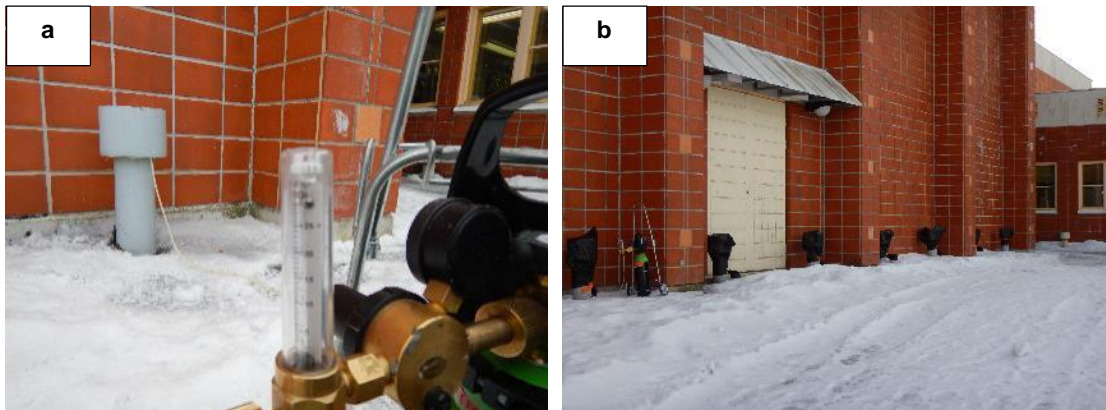
Kuvat 13a ja b. Liikuntasalin ryömintätilaan laskettiin merkkiainetta pohjoispäädyn tuuletusputkien kautta. Kaasun laskemisen jälkeen tuuletusputket tulpattiin kokeen ajaksi, jotta merkkiaine ei laimene ryömintätilasta liian nopeasti. Liikuntasali oli alipaineinen alapohjan yli, joten ilmavirran suunta oli alustatilasta huonetilan suuntaan. Merkkiainekoe tehtiin liikuntasalin normaaleissa käyttöolosuhteissa. Ulko-oven kohdalta mitattuna liikuntasali oli n. -4 Pa alipaineinen.

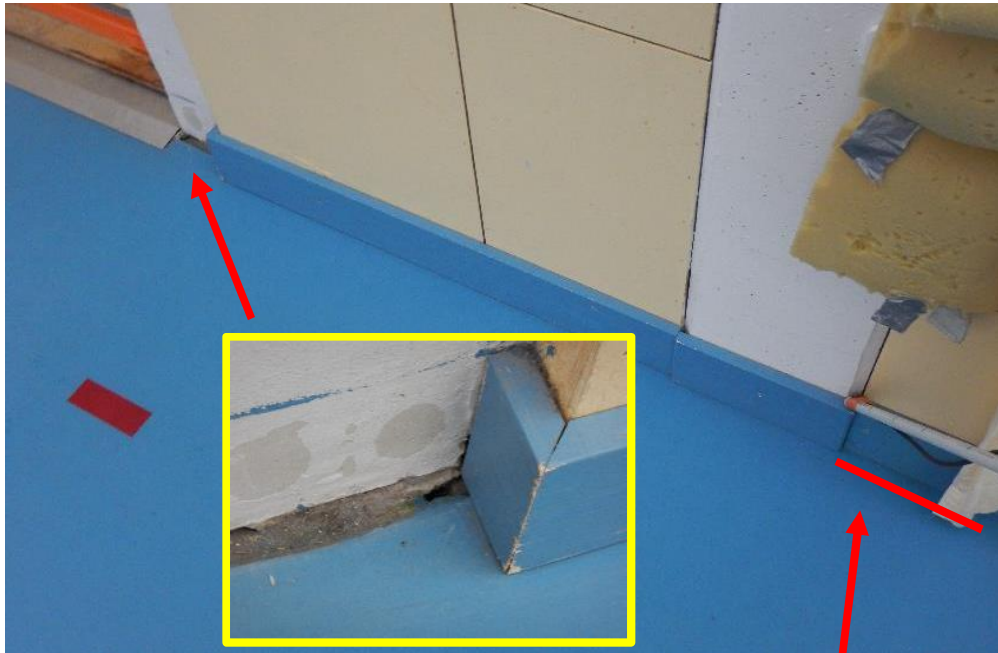
Kuvat 14a ja b. Pohjoispäädystä havaittiin voimakkaita ilmavuotoja lattian ja seinän liitoskohdassa.

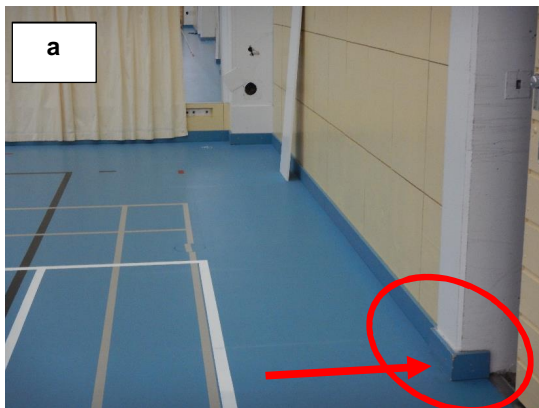
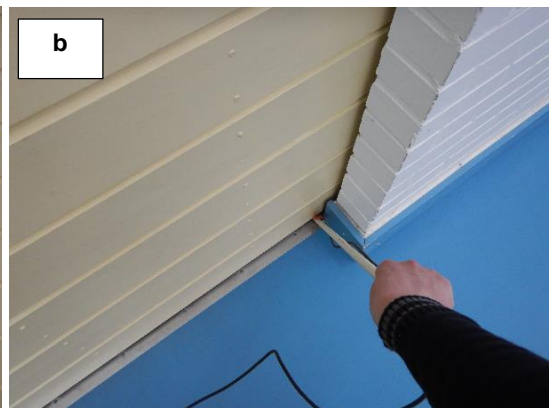
Kuvat 15a ja b. Itäseinällä, ensimmäisen pilarin juuresta, havaittiin voimakasta ilmavuotoa (kuva a). Voimakasta ilmavuotoa havaittiin myös oviaukon oikeasta reunasta, väliseinän juuresta (kuva b).

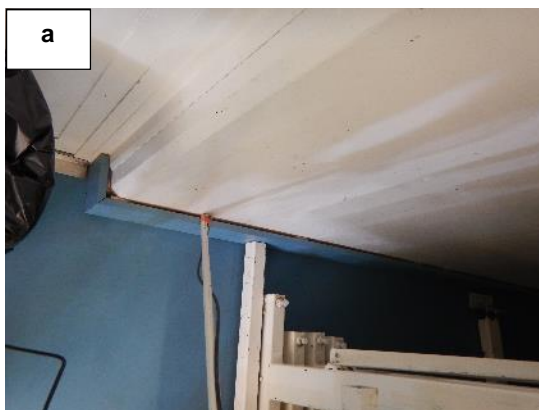
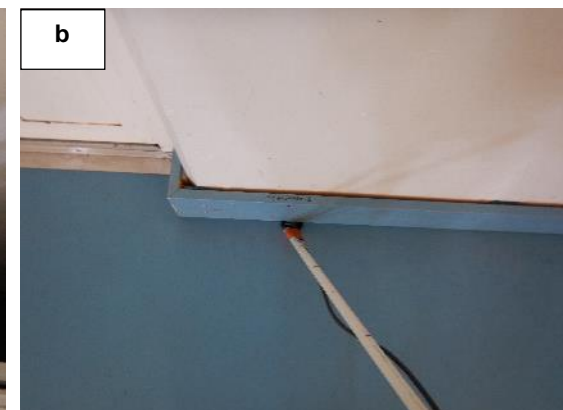
Kuvat 16a ja b. Salin molempien sisäänkäyntien vieressä havaittiin voimakasta ilmavuotoa liikuntasalin tuulettavan jalkalistan kohdalta.

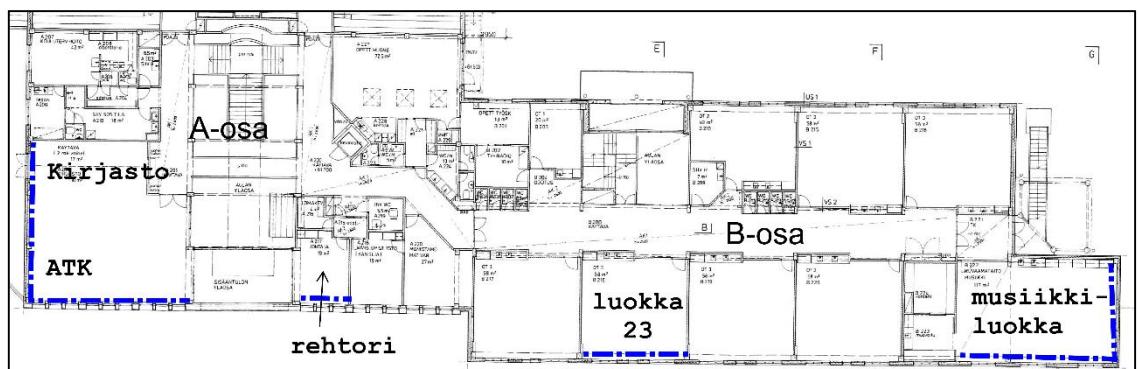
Kuva 17. TKR-pinnoitteella lattianrajaan tehtyjä tiivistyksiä todettiin sinisellä katkoviivalla merkityissä kohdissa rakennuksen A- ja B- osissa 2. kerroksessa.

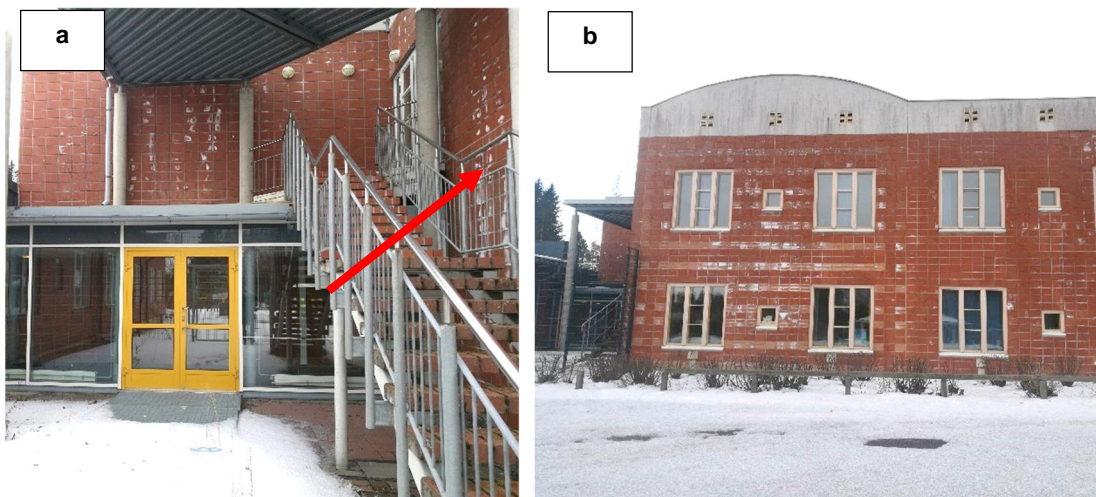
A- ja B-osan betonisandwich-elementeissä on monin paikoin kosteuden aiheuttamia kalkkisuodostumajälkiä (kuva 18). Tiivispintainen keraaminen laatoitus hidastaa ulkokuoren kuivumiskykyä. Viistosade tunkeutuu laastisaumoista rakenteeseen mutta tiivis pinta hidastaa kosteuden poistumista rakenteesta. Rakennetyyppi ei pysty poistamaan betoniin tillilaatan ja saumojen läpi betoniin siirtyvää kosteutta riittävän nopeasti, jolloin kalkkisuodostumia ilmenee. Kalkkisuodoksia muodostuu tyypillisesti erityisesti sateisinä vuosina. Vuosi 2017 oli poikkeuksellisen sateinen.

Kuvat 18a ja b. A- ja B-osien betonisandwich-elementin ulkokuoreen sitoutuu enemmän kosteutta, kuin rakenteesta ehtii poistua. Seurauksena julkisivupinnassa on kalkkisaostumaa. Kuva a on B-osasta eteläjulkisivulta ja kuva b A-osasta pohjoisjulkisivulta. Julkisivussa on tuuletusputkia, mutta kuvan a nuolella merkityllä seinustalla niitä ei ollut.

A- ja B-osien betonisandwich-elementtien kuivumiskyky on heikko, mikä näkyy julkisivupinnan kalkkisuodoksena erityisesti sateisina vuosina. Tuuletusputket eivät riitä poistamaan kosteutta elementin sisältä. Havaintojen mukaan kalkkisuodoksia muodostuu kaikille julkisivuille ilmansuunnasta riippumatta. Rakenteen ylimääräinen kosteus ei vaikuta sisätilojen pintoihin, mutta eristetilan se pitää kosteana mahdollistaen paikallisesti mikrobikasvulle suotuisat olosuhteet. Siksi sisäkuoren ilmatiiviyttä on parannettava peruskorjauksessa ja tiivistystarve koskee koko ulkovaippaa. Joustavat elementtisaumat ovat lähtötietojen mukaan määritetty peruskorjauksen yhteydessä uusittaviksi. Saumausten uusimisen yhteydessä elementtisaumojen tuuletusputket suositellaan korvaamaan tuuletuskoteloilla, joilla eristetilan tuulettavuutta/kuivumiskykyä voidaan parantaa.

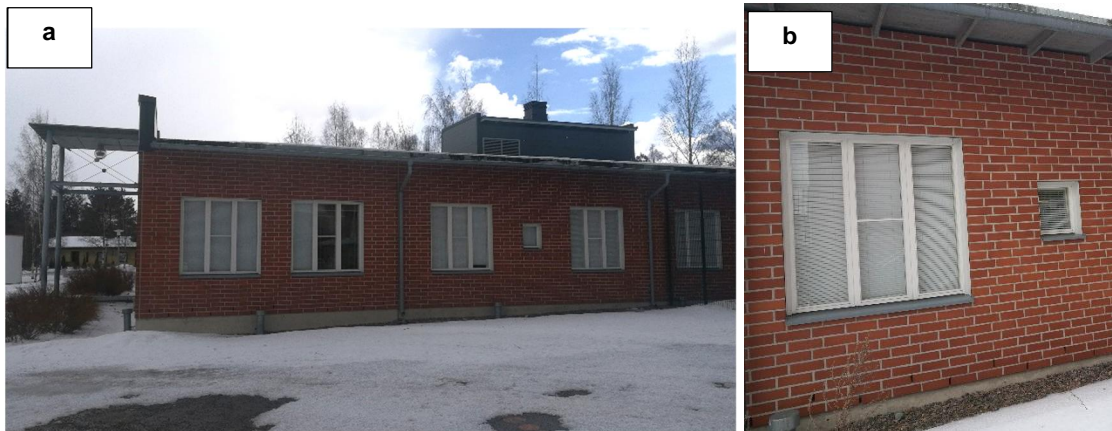
Kuvat 19a ja b. Laajennusosan tiilikuorimuuraus on hyväkuntoinen. Eristetila tuulettuu yläosan tuuletusraon ja alaosan joka kolmannen avatun laastisauman avulla. Räyställä ei ole eläinverkkoa ja linnut ovat levitelleet yläpohjan mineraalivillaeristeitä pihamaalle.

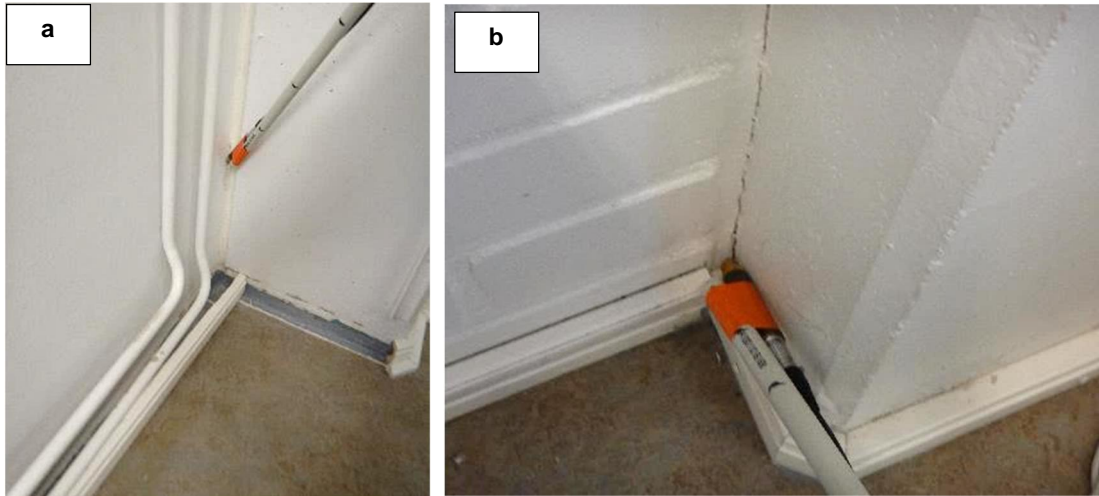
Kuvat 20a ja b. Luokassa 11 havaittiin ilmavuotoa kummankin kantavan pilarin liitoksista ympäröiviin rakenteisiin. Joustavat saumamassat olivat monin paikoin irronneet vastepinnoista. Mittaushetkellä paine-ero ulkoseinän yli oli -9 Pa.

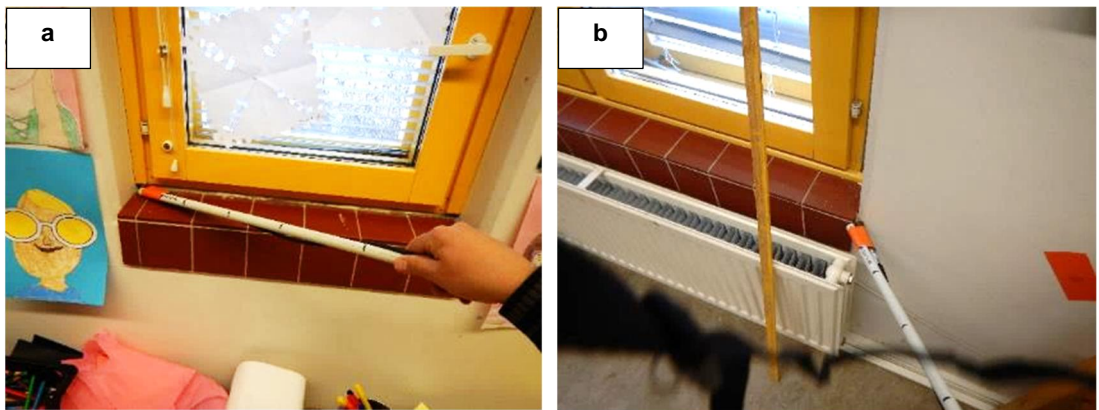
Kuvat 21a ja b. Laatoitettujen ikkunapenkkinen laatoituksen reunoista havaittiin voimakasta pistemäistä ilmavuotoa useista kohdista. Ikkunan listan alla, karmen tilkevälissä, ollut joustava tiivistemassa, oli paikoin huolimattomasti asennettu eikä ikkuna-ulkoseinäliitokset olleet ilmatiiviitä. Kuvat luokasta 11, B-osa 1. krs.

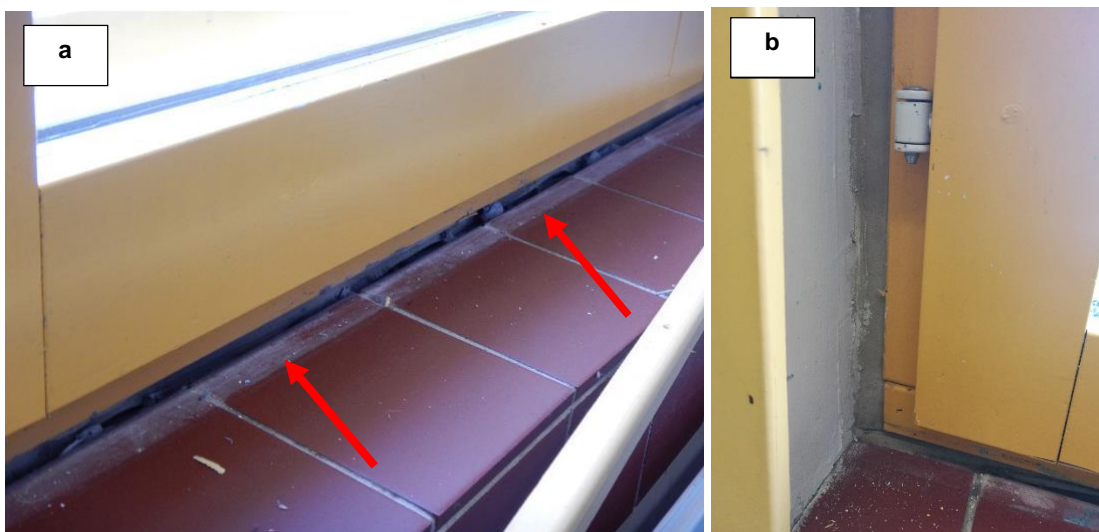
Kuva 22a ja b. Ikkunan listan alla, karmen tilkevälissä, ollut joustava tiivistemassa, oli irti toisesta reunastaan (kuva a). Monin paikoin tiivistysmassat oli kuitenkin asennettu huolellisesti (b). Kuvat luokasta 23, B-osa 2. krs. Paine-ero ulkoseinän yli mitaushetkellä oli -4...-6 Pa.

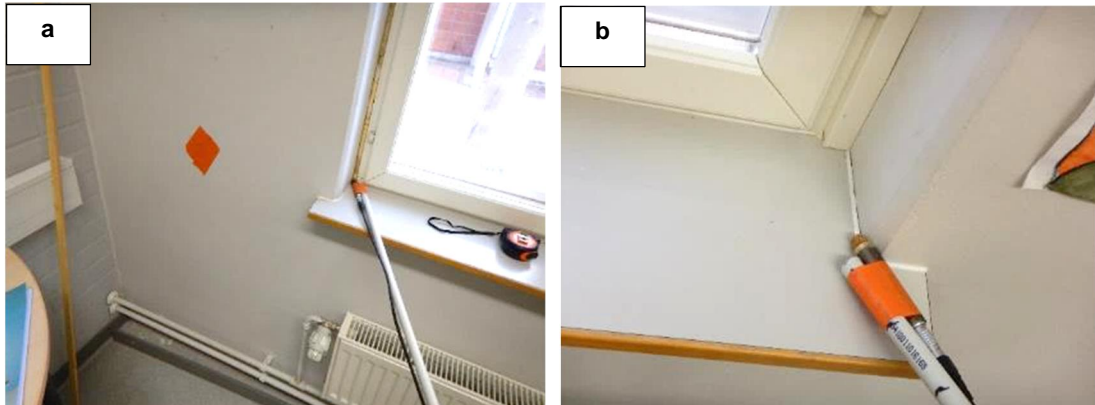
Kuvat 23a ja b. Myös laajennusosalla tutkitun luokan 32 ikkunapenkin levyrakenteen liitoksista havaittiin pistemäisiä ilmavuotoja. Luokassa 32 ikkunan tilkevälien tiivisteenä on PU-vaahdotus, joka oli paikoin vajaa. Mittaushetkellä paine-ero oli -9 Pa, kun ikkunaa pidettiin raollaan. Ilman aukinaista ikkunaa luokkatila oli noin -20 Pa alipaineinen.

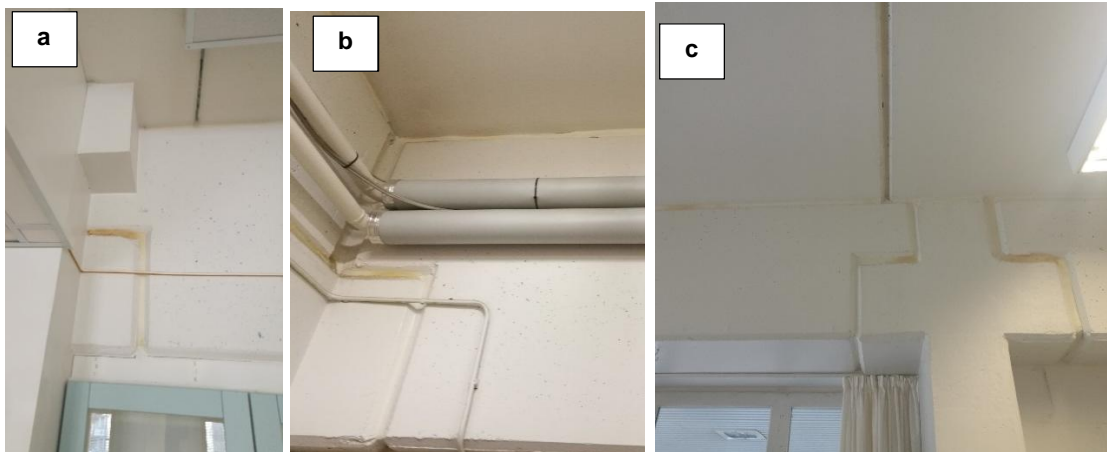
Kuvat 24a-c. Joustavissa saumoissa oli A- ja B-osassa monin paikoin neopreenikumien aiheuttamia tummentumia ja massaus oli irronnut vastepinnoista. Kuva a 2. krs musiikkiluokasta, kuva b 1. krs opetusvälinevarastosta, kuva c rehtorinhuoneesta.

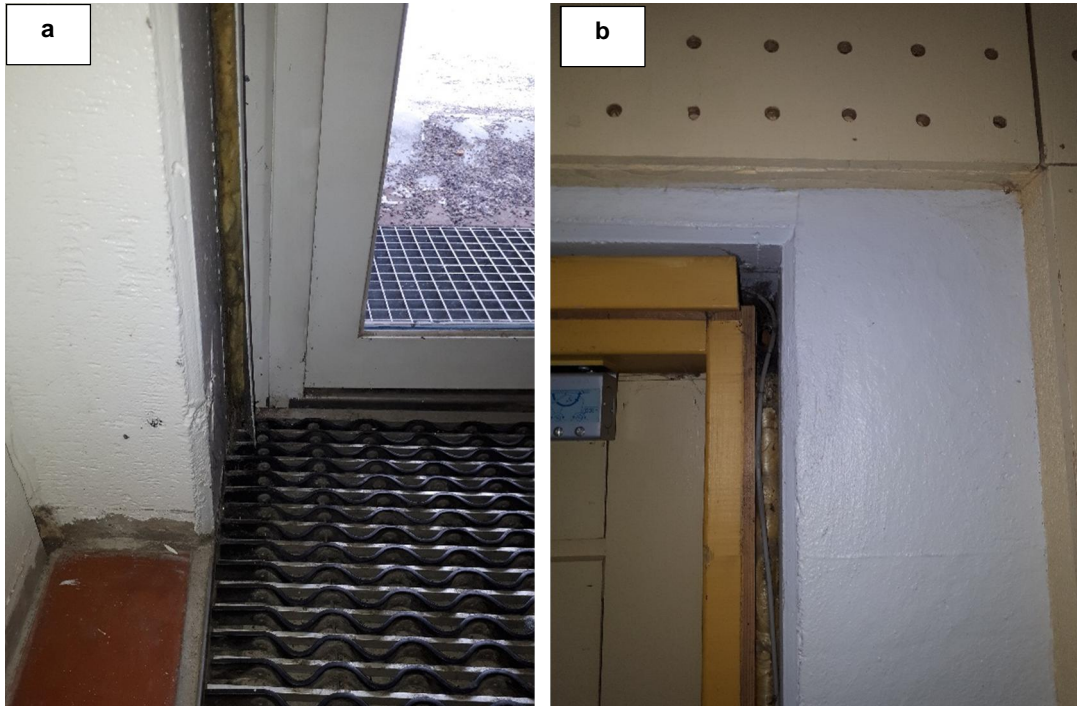
Kuvat 25a ja b. Ulko-oviliittymien villatilkkeessä havaittiin ilmavuodoista johtuvaa tummennemistä.

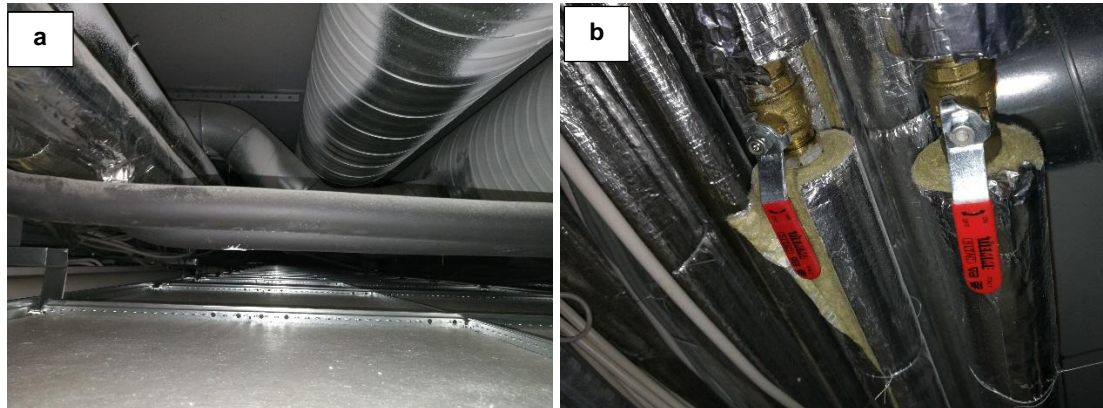
Kuvat 25a ja b. Laajennusosan alakattotilat olivat melko siistit. Alakattotilassa oli yksittäisiä mineraalivillakuitulähteitä (b) ja läpiviennit luokkatiloihin olivat tiivistämättä.

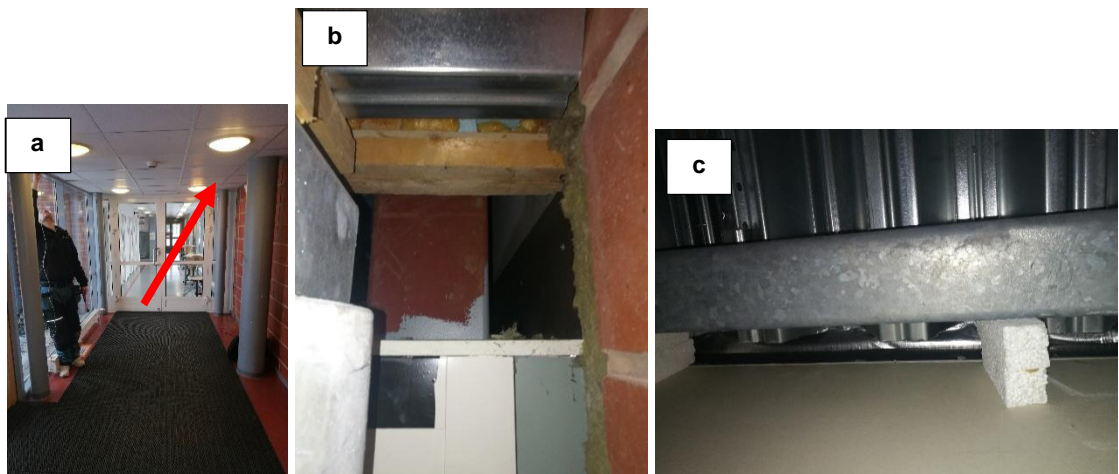
Laajennusosan räystäällä ei ole eläinverkkoa ja linnut ovat levitelleet yläpohjan mineraalivillaeristeitä pihamaalle. Laajennusosan ja B-osan yhdistävän käytävän alakattotilassa oli hiiren jätöksiä sekä siemeniä, kasveja ja muuta hiiren ravintoa. Todennäköisesti hiiri oli päässyt rakenteisiin liitoskohdan yläpohja- tai ulkoseinärakenteista. Kohdassa vanha ulkoseinä oli käytävän väliseinänä ja alakattotilasta näkyi yhteys yläpohjaan (kuva 26).

Kuvat 26a-c. Laajennusosan ja B-osan yhdistävän käytävän tiiliseinä on vanha ulkoseinä. Alakattotilassa todettiin hiiren pesä sekä liitoskohdassa yhteys alakatosta yläpohja/ulkoseinätilaan. Ulkoseinän ja yläpohjan liitoskohdassa oli nähtävillä höyrynsulukulaminaatti (c). Nuolella osoitetussa kohdassa oli hiiren pesä. Kohdasta irrotettiin alakattolevy ja kuva b on otettu alakattotilasta laajennusosan suuntaan.
