Sorvankaaren päiväkot

Toreenintie 30, 01900 Nurmijärvi

Paine-eromittaukset, sisäilman mikrobit, alapohjan kosteus ja vuotoireitit

15.3.2021

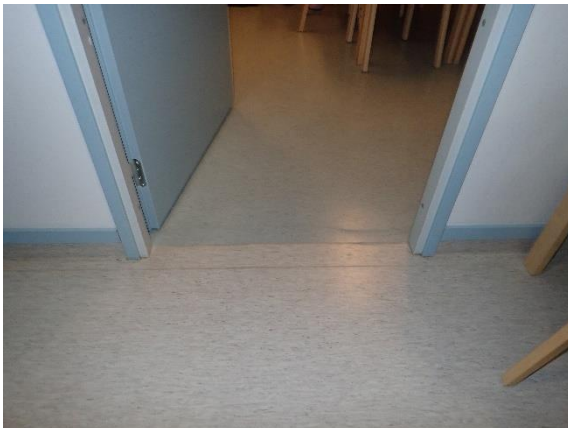
Kuva 4
Tasoero keskusaulan 031 ja verstautilan 032 välillä.

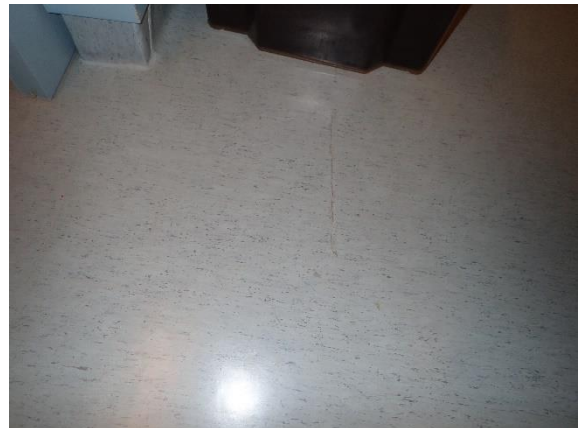
Kuva 5
Tasoeron kohdalla verstautilan puolella muovimatossa repeämä, joka viittaa kantavan rakenteen saumakohdan liikkeeseen.

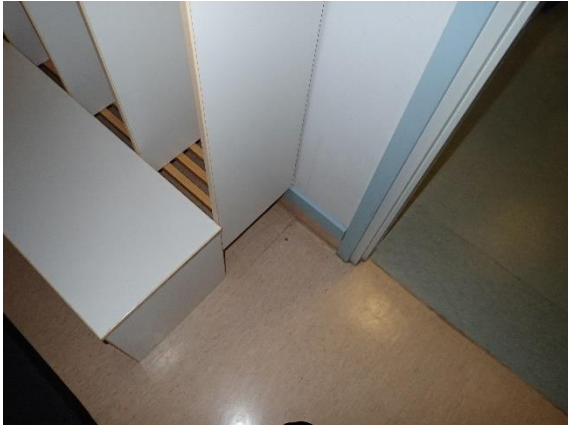
Kuva 6
Eteistilassa 002 lattiassa on paikkaamaton porareikä.

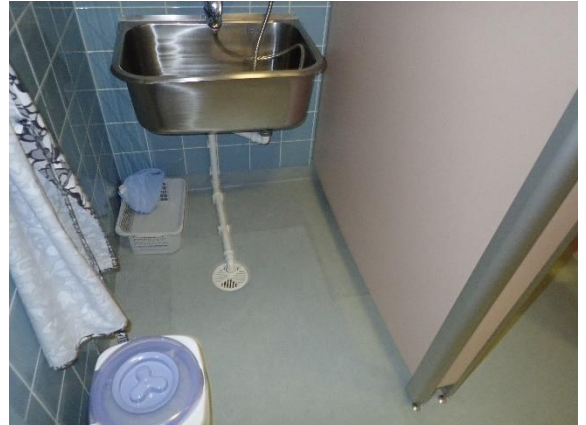
Kuva 7
Uusittua muovimattoa, jossa reunoilla säästetty alkuperäistä pinnoitetta tilassa 003.

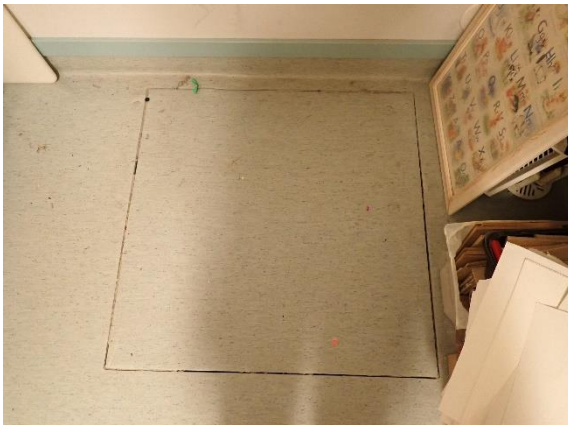
Lämmönjakohuoneesta 060 pohjapiirustuksen mukaan alapohjan tuuletustilaan johtavaa luukku ei löydetty. Varastotilasta 034 alapohjan tuuletustilaan johtava luukku on tiivistämätön, eikä luukku ole täten tiivis. Alemmasta luukusta puuttuu myös kiristysmekanismi, joka varmistaisi tiiveyden. Havaintojen perusteella luukku jää saranoiden varaan ja lukkopuolelta auki, luukun karmin puhdistuksesta huolimatta. Ryömintätilasta ohjautui luukun kautta tutkimushetkellä runsaasti korvausilmaa sisätiloihin päin (kuvat 6-9).

Kuva 8
Alapohjan ryömintätilan päällimmäinen käyntiluukku varastossa 034. Saumakohdistista oli aistittavissa selkeä kylmän ilman virtaus sisätilojen suuntaan.

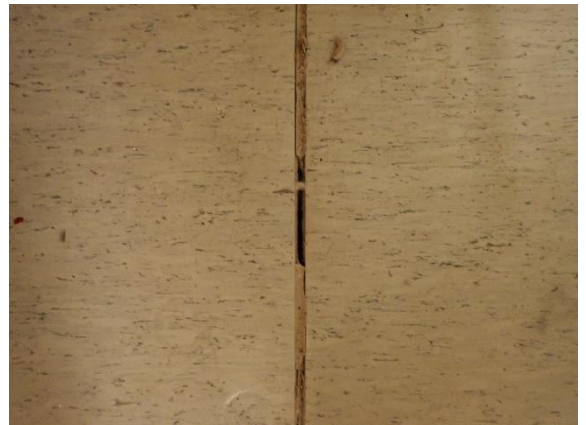
Kuva 9
Päällimmäisen luukun sauma on tiivistetty elastisella massalla. Massaus ei kuitenkaan ole tiivis. Massaus on ikääntynyt, eikä sitä ole uusittu edellisen luukun aukaisun jälkeen.

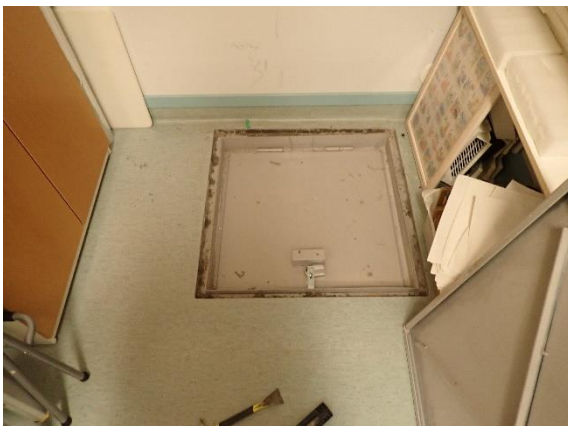
Kuva 10
Sisempi luukku, jossa saranat ja lukkotelki. Ei kiristysmekanismia. Raollaan lukon puolelta.

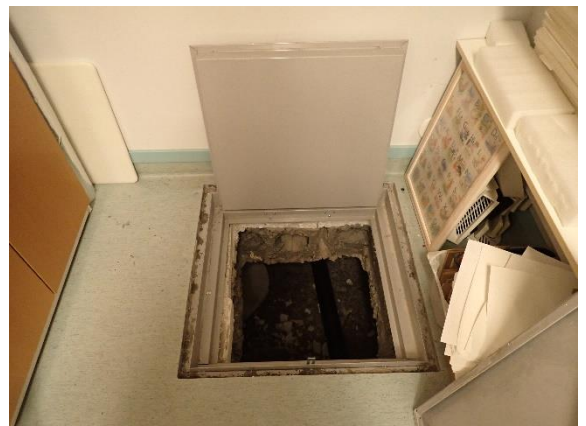
Kuva 11
Sisemmän luukun ja karmin välissä oli runsaasti likaa. Ei tiivistettä luukussa.

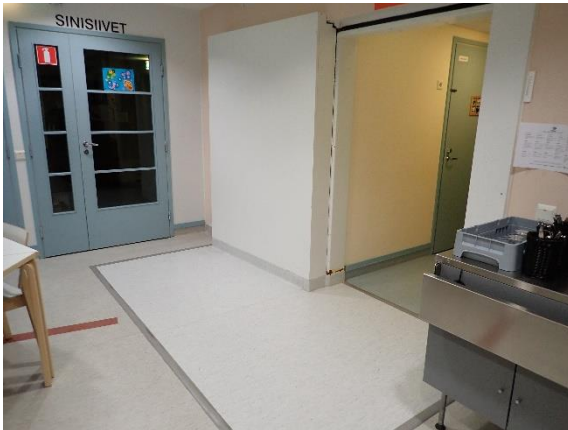
Tilassa eteinen 002 havaittiin väestönsuojan oven edessä levyrakenteinen alapohjan pintarakenne, joka peittää väestönsuojan oven suoja-altaan (kuva 11).

Kuva 12
Väestönsuojan edessä levyrakenteinen lattia.

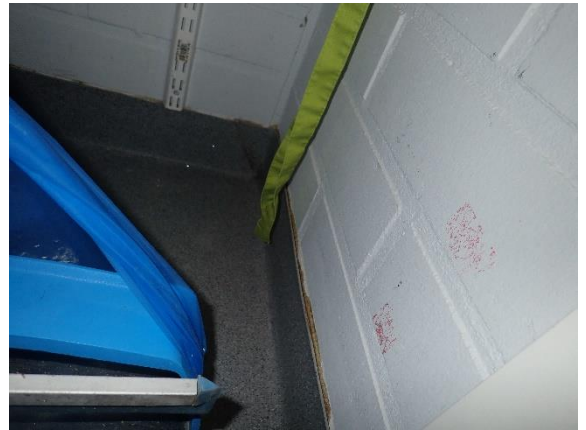
Tehtyjen havaintojen perusteella keittiön tiskaustilassa 052 väliseinärakenne altistuu suurelle kosteusrasitukselle. Saatujen tietojen perusteella tiskaustilan nurkkaukseen on tehty korjauksia aikaisemmin, mutta havaintojen perusteella tiskaustilan ja siivouskomeron 049 välisessä nurkkauksessa rakenteisiin kohdistuu edelleen kosteusrasitusta. Kosteusrasituksen takia lattian muovimaton seinänostot irtoavat liimauksestaan siivouskomeron 049 puolella (kuva 11).

Kuva 13
Muovimaton seinänoston irtoaminen tilassa 049 siivouskomero.

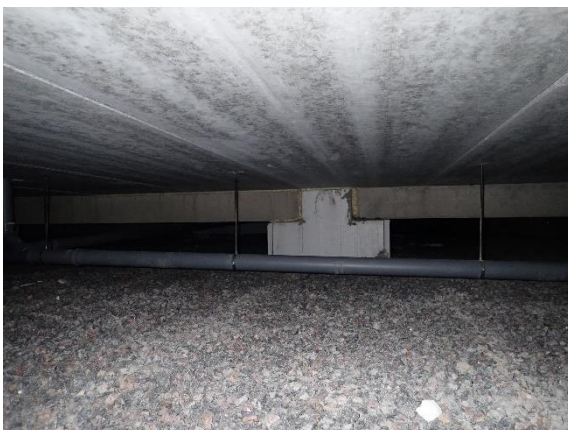
Kuva 14
Ryömintätila on pääsääntöisesti siisti ja hyvin toteutettu. Pohjamateriaalina on hyvin kosteutta läpäisevä karkea sepelikerros. Viitteitä kosteuden kertymisestä ryömintätilaan ei havaittu.

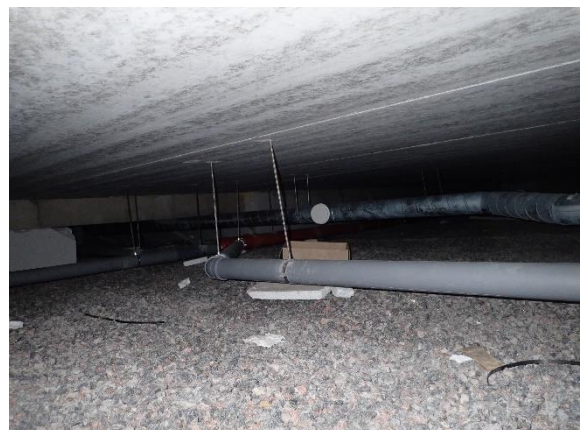
Kuva 15
Pieniä yksittäisiä roskia tilassa havaittiin. Ei kuitenkaan merkittäviä määriä. Putkiasennukset on kannakoitu asiallisesti eikä putkien taipumia havaittu.

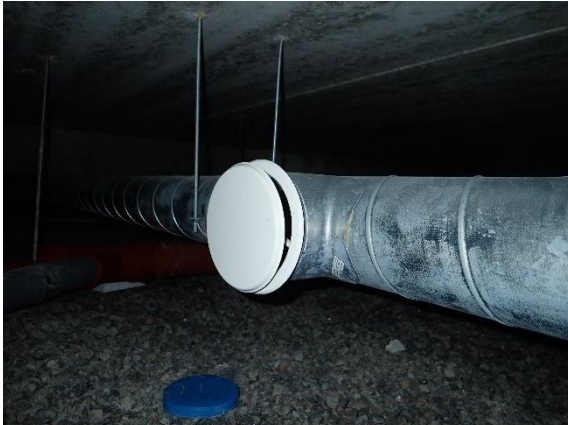
Kuva 16
Ryömintätilan ilmanvaihto on järjestetty poistoilmapuhaltimella, joka pitää ilmavirran liikkeellä kaikissa olosuhteissa.

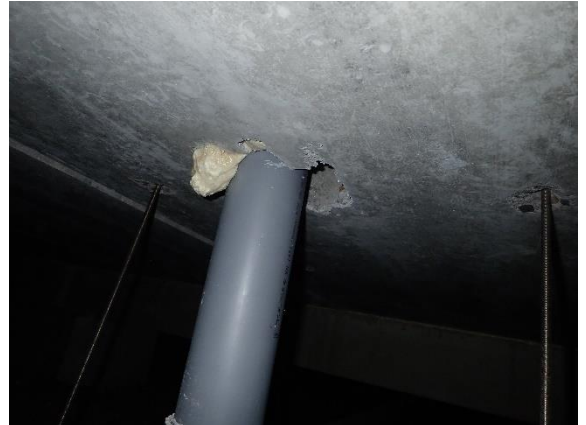
Kuva 17
Putkiasennusten läpiviennit eivät ole tiiviitä.

Rakennuksen ryömintätila on siisti, eikä tehtyjen havaintojen perusteella ryömintätilaan kerääntynyt haitallista määrää kosteutta. Alapohjan kantavan ontelolaataston putkikannakkeiden ja viemäriputkien läpiviennit eivät ole tiiviitä. Alapohjan eristetilasta esiintyy myös epätiivitä liittymiä ja läpivientejä rakennuksen sisätiloihin. Rakenteet ovat kuitenkin kosteusteknisesti turvallisia, eikä niissä ole havaittu viitteitä vaurioista, joten merkkiainekokeissa havaittujen ilmavuotojen vaikutusta rakennuksen sisäilman laatuun voidaan pitää suhteellisen vähäisenä. Ontelolaataston epätiivit läpiviennit on kuitenkin suositeltavaa tiivistää.

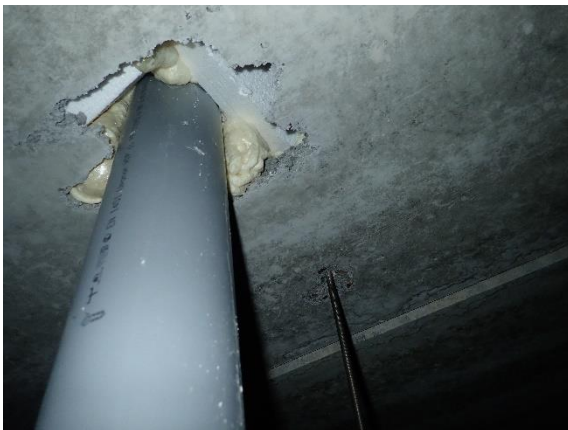
Kuva 18
Putkiasennusten läpivientejä on osittain tiivistetty vaihtelevilla materiaaleilla, kuten EPS -eristepaloilla ja uretaanivaahdolla.

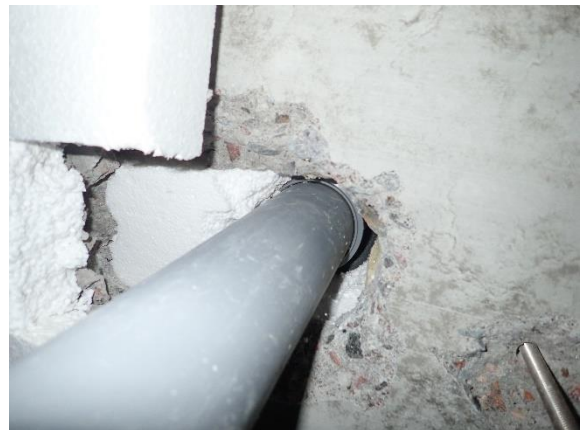
Kuva 19
Läpiviennin tiivistystä EPS -levyin ja solumuovilla. Läpiviennit eivät silmämääräisesti arviotuna ole tiiviitä.

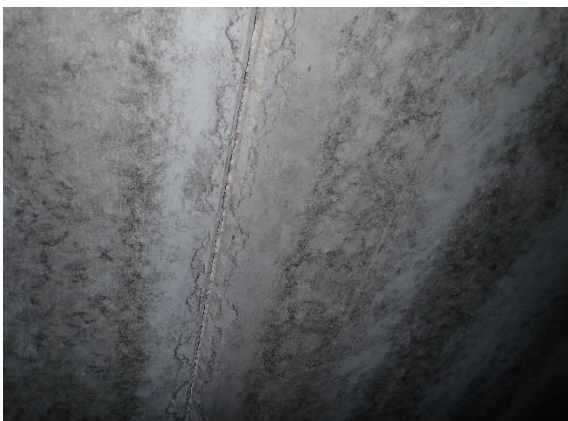
Kuva 20
Ontelolaattojen saumat ovat valettuja ja mahdolliset vuodot niiden kautta vähäisiä.

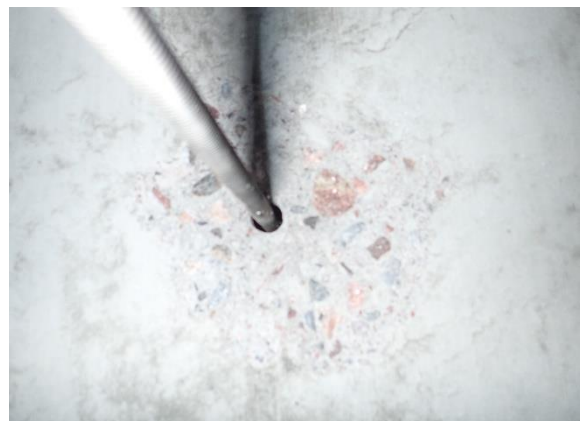
Kuva 21
Kannakointi asennusten kautta vuodot ontelotiloihin ovat mahdollisia.

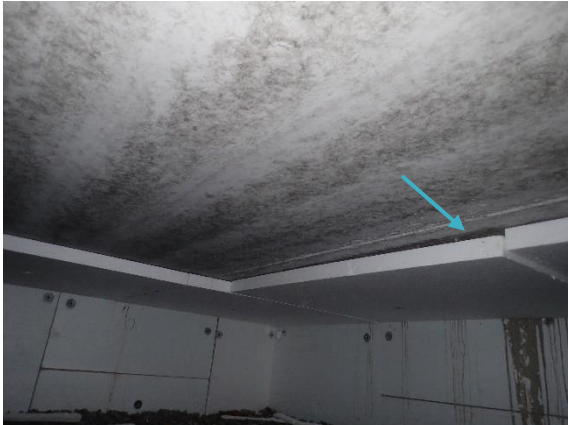
Kuva 22
Sokkelien sisäpinnat ja alapohjan reunavyöhykkeet on lisäeristetty EPS -eristelevyin. Eristelevyt on kiinnitetty mekaanisin kiinnikkein. Eristelevyjen saumoja ei ole tiivistetty.

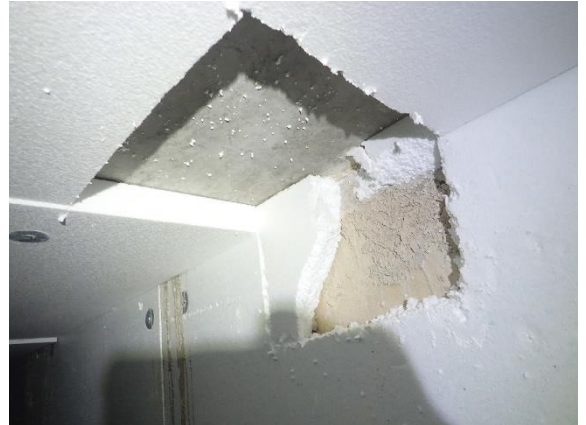
Kuva 23
Sokkelin ja ontelolaattojen liittymää tarkasteltiin poistamalla ontelolaatan alapintaan kiinnitettyä lisäeristystä.

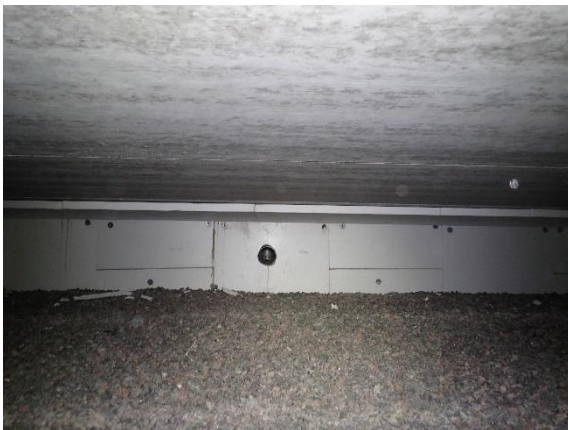
Kuva 24
Reunavyöhykkeen eristystä. Keskellä nähtävissä ryömintätilan tuuletuksen korvausilmaputki.

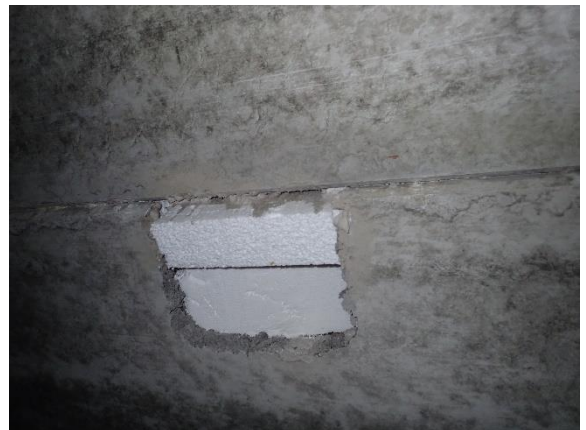
Kuva 25
Epäluotettavasti tiivistetty läpivientivaraus.

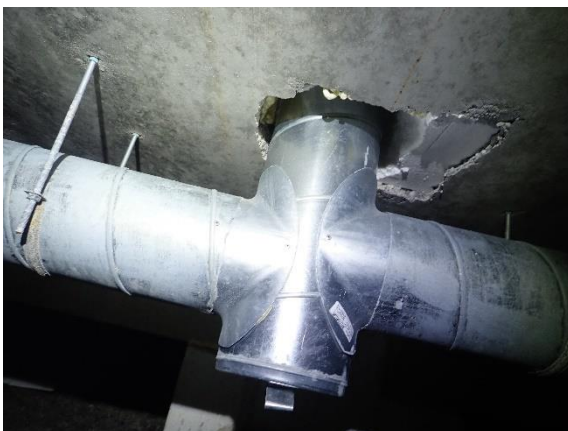
Kuva 26
Ryömintätilan poistoilmakanavan läpivienti tiivistetty epäluotettavasti.

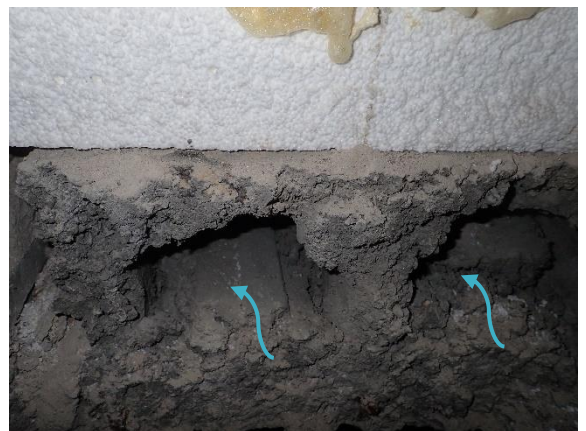
Kuva 27
Käyntiluukun kohdalla kylmän ilman suoraa virtausta ontelotilaan ei ole estetty.

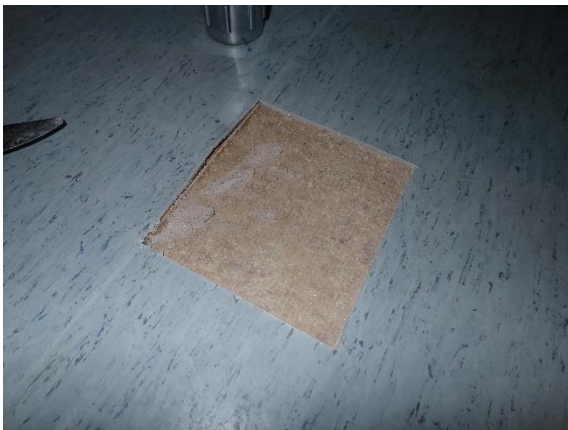
Kuva 28
Näytepala tilassa 040 vaatehuolto. Avauskohdassa ei poikkeavia havaintoja.

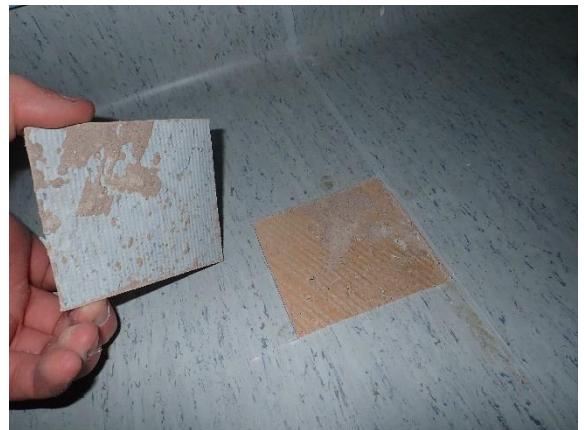
Kuva 29
Näytepala tilassa 033 varasto. Avauskohdassa ei poikkeavia havaintoja.

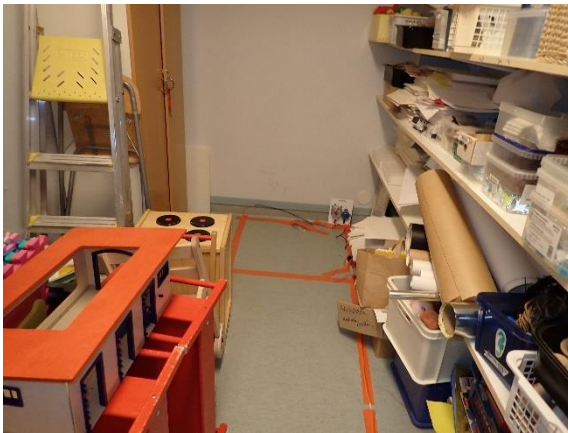
Kuva 30
Varastotila 034, jossa sijaitsee käyntiluukku ryömintätilaan. Ennen luukun aukaisua purettiin pitkäkestoinen paine-eromittaus ryömintätilaan.

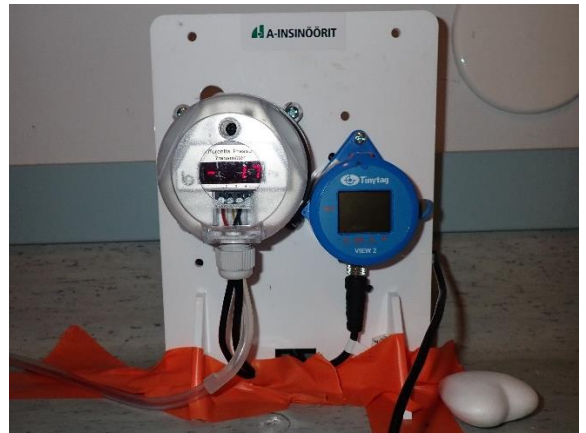
Kuva 31
Ennen tutkimuksen aloitusta käyntiluukun ollessa tiiviisti teipattuna huonetila oli noin -17 Pa alipaineinen ryömintätilaan verraten.

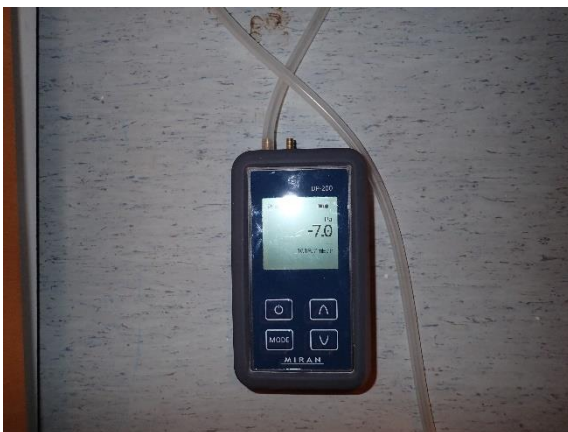
Kuva 32
Merkkiainekoe suoritettiin sisätilojen ollessa noin -7 - 10 Pascalia alipaineiset ryömintätilaan nähden.

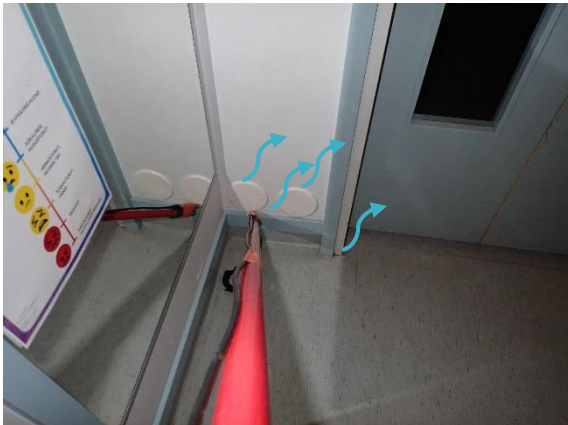
Kuva 34
Eteinen 026: Runsasta vuotoa väliseinän sisälle ja sähköasennusten ja karmiliittymien kautta sisätiloihin.

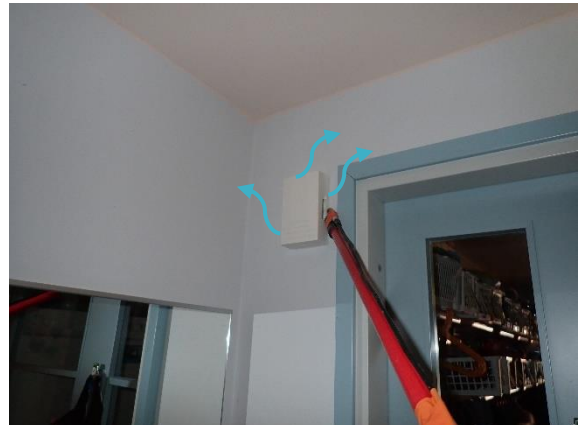
Kuva 35
Eteinen 026: Runsasta vuotoa väliseinän sisälle ja ovikelloasennuksen kautta huonetilaan.

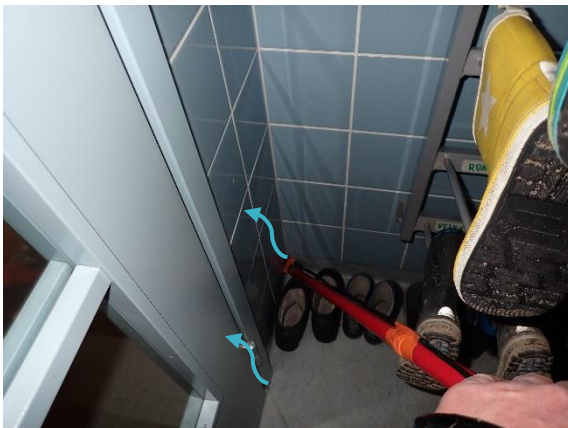
Kuva 36
025 kuraeteinen: Vuotoa väliseinän sisään ja pistemäisesti maton seinänoston kulmakohdasta, sekä karmiliittymästä huonetilaan.

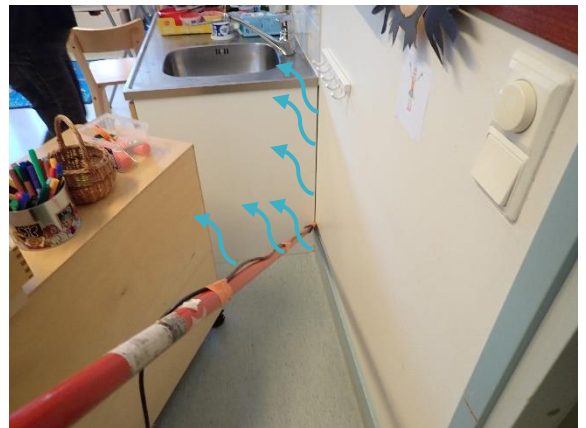
Kuva 37
028 ryhmähuone: Runsasta vuotoa allaskaapin liittymistä huonetilaan.

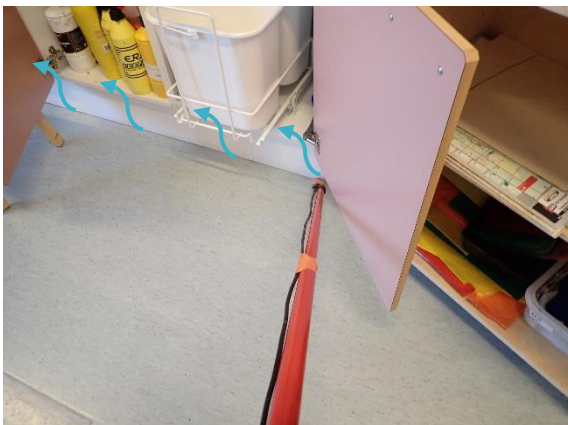
Kuva 38
028 ryhmähuone: Runsasta vuotoa allaskaapin liittymistä huonetilaan.

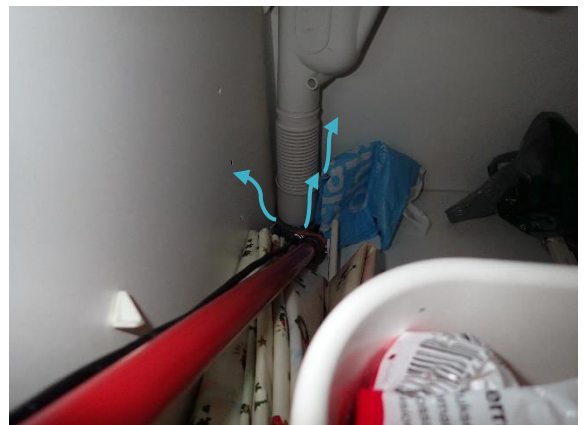
Kuva 39
028 ryhmähuone: Runsasta vuotoa viemäri liittymästä allaskaapin sisälle.

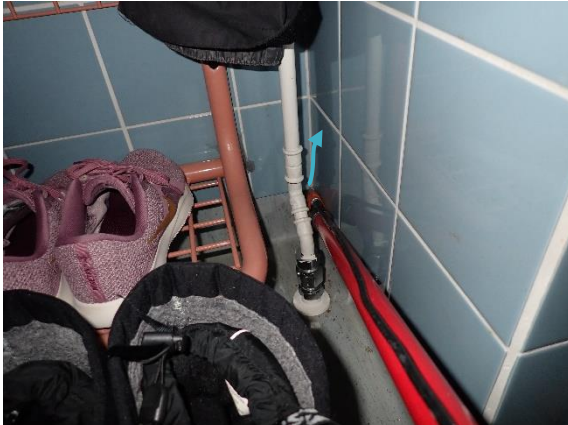
Kuva 40
025 kuraeteinen: Pistemäinen vuotokohta väli-seinän sisään tai ulkoseinäliittymään ja pistemäisesti maton seinänoston kulmakohdasta sisätilaan.

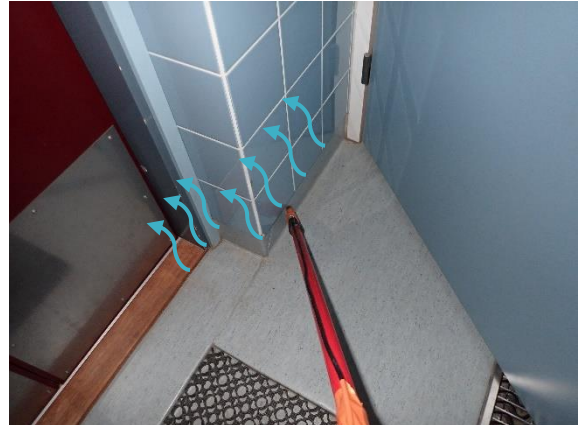
Kuva 41
025 kuraeteinen: Runsasta vuotoa alapohjan ja ulkoseinän liittymän alueella kynnyksen alta ja muovimaton sekä laatoituksen rajasta.

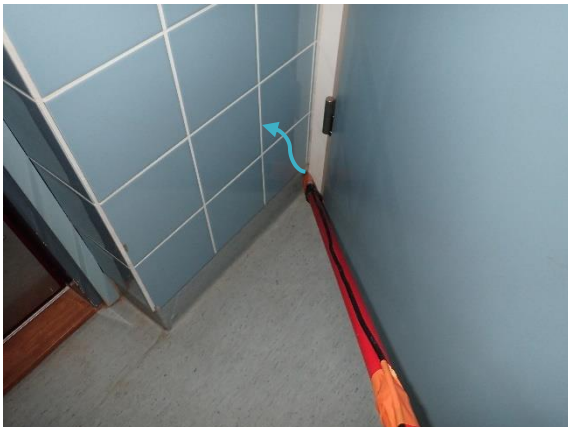
Kuva 42
025 kuraeteinen. Vuotoa väliovikarmin liitoksesta.

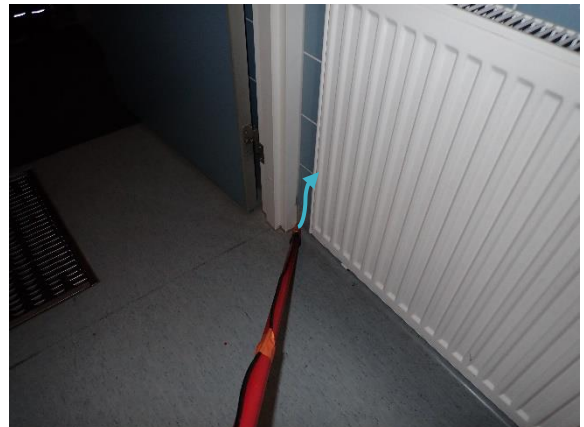
Kuva 43
027 pesuhuone: Pistemäinen vuotohavainto väliovikarmin ja ulkoseinän liittymästä.

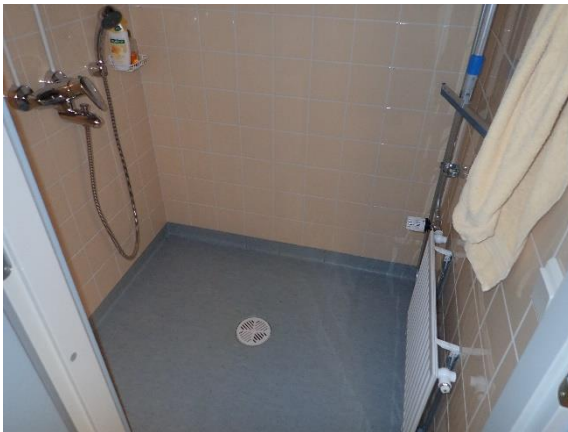
Tutkimusten yhteydessä havaittiin henkilökunnan suihkutilan 043 lämmitysjärjestelmässä olevan vika, joka suositellaan korjattavaksi.

Kuva 46
Henkilökunnan suihkutila 043 todettiin erittäin kylmäksi. havaintojen perusteella lämmityspatterissa ei kiertänyt vesi.

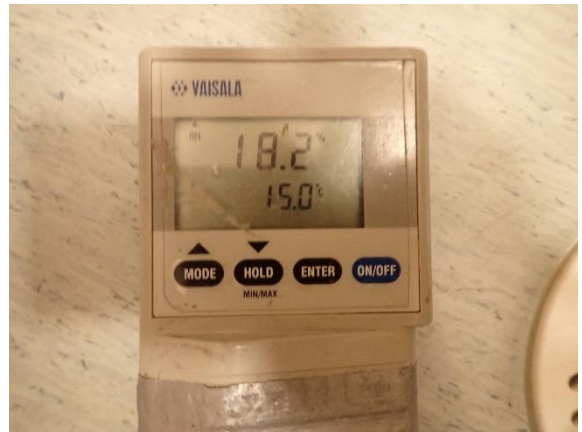
Kuva 47
Mitattu lämpötila suihkutilassa 043 tutkimuksen aikana oli 15°C. Termostaatin säätöasento oli 5-täysin auki.

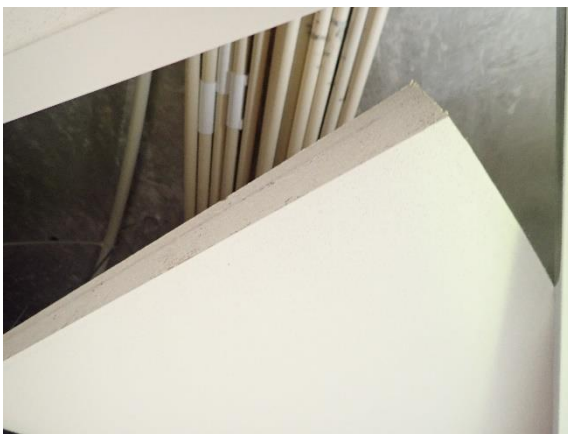
Kuva 48
Alakattojen levyt todettiin pääosin reunapinnoitetuiksi.

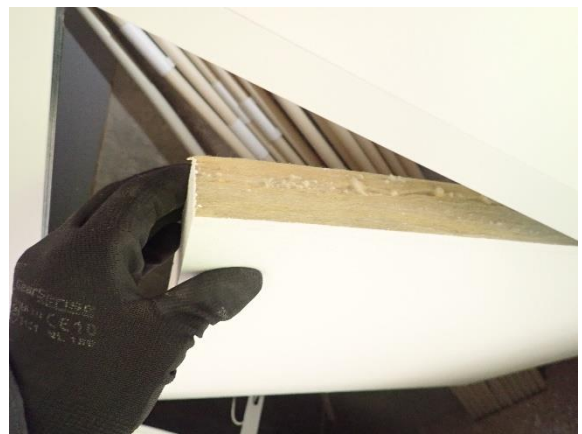
Kuva 49
Leikatuissa levyissä esiintyy reunasuojauksen puutteita.

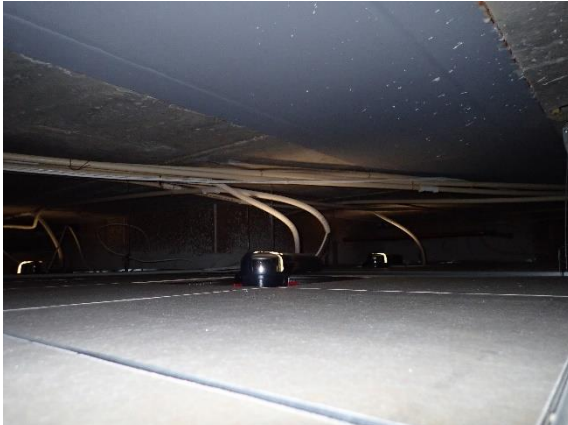
Kuva 50
Alakattojen yläpuolinen tila oli sattumanvaraisessa tarkastelussa siisti.

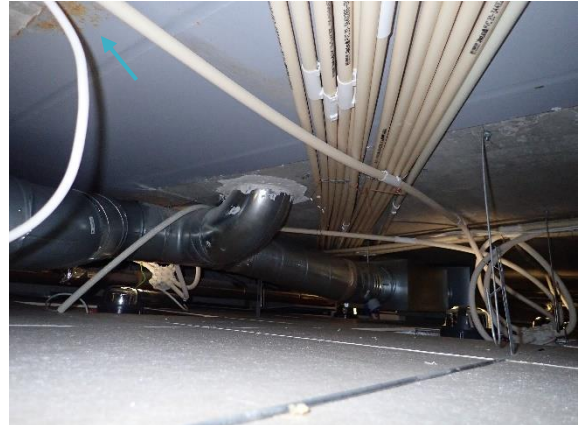
Kuva 51
Havaitut läpiviennit olivat asianmukaisesti tiivistettyjä. Deltapalkin alalaidassa todettiin paikallisesti hieman ruostumista.
