## KOSTEUS- JA SISÄILMATEKNINEN KUNTOTUTKIMUS

### Syrjälän koulu ja päiväkoti

Syrjäläntie 35  
01840 Klaukkala

27.4.2023

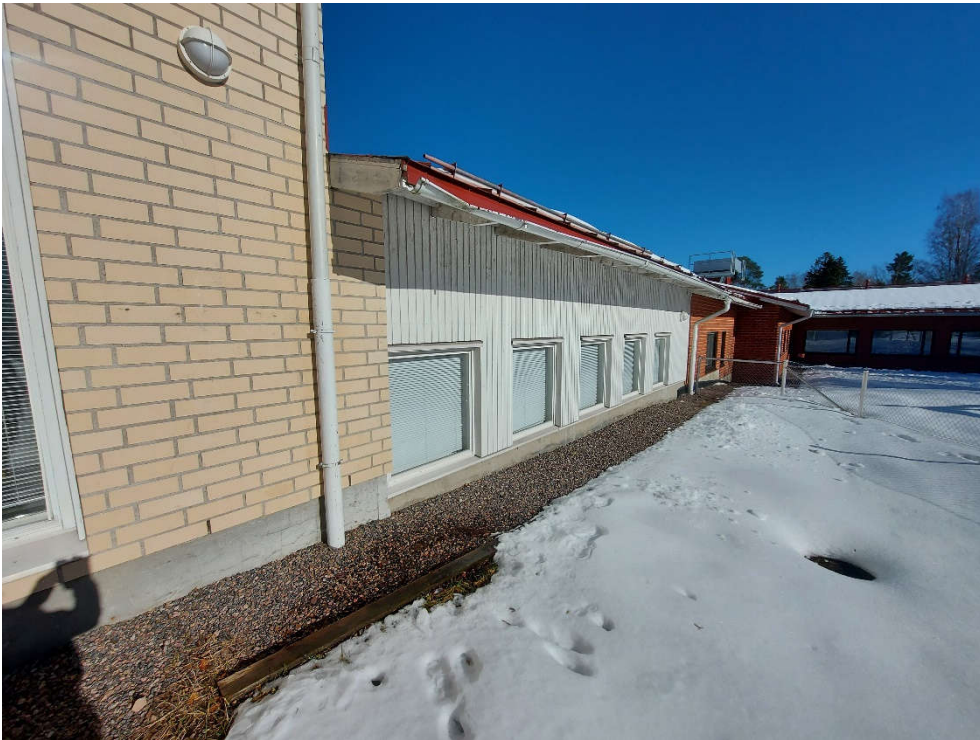
Kuva 7. Syrjälän koulun D-osaa (ruokasali). Ruokasalin osalta ulkoseinä on osittain maanvastainen.

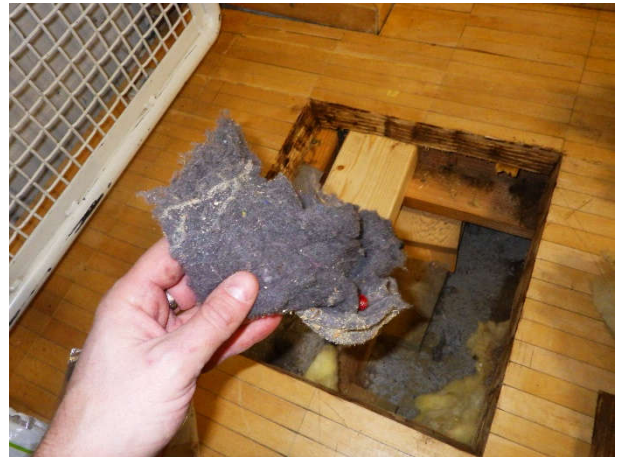
Kuva 28. AP21. Alapohjarakenteen sisään kertynyttä pölyä.

havaittavissa selkeitä vauriota. Liikuntasalin lattian rakenteista otetuissa materiaalinäytteissä havaittiin mahdollista mikrobikasvua, joka johtuu todennäköisesti lattiarakenteen sisään ajan mittaan kertyneestä pölystä. Materiaalinäytteet eivät kuitenkaan ylittäneet asumisterveysasetuksen toimenpiderajaa, eikä näin ollen vaadi välittömiä toimenpiteitä. Lattiarakenteen sisään kertynyt pöly suositellaan kuitenkin huomioimaan peruskorjauksessa.

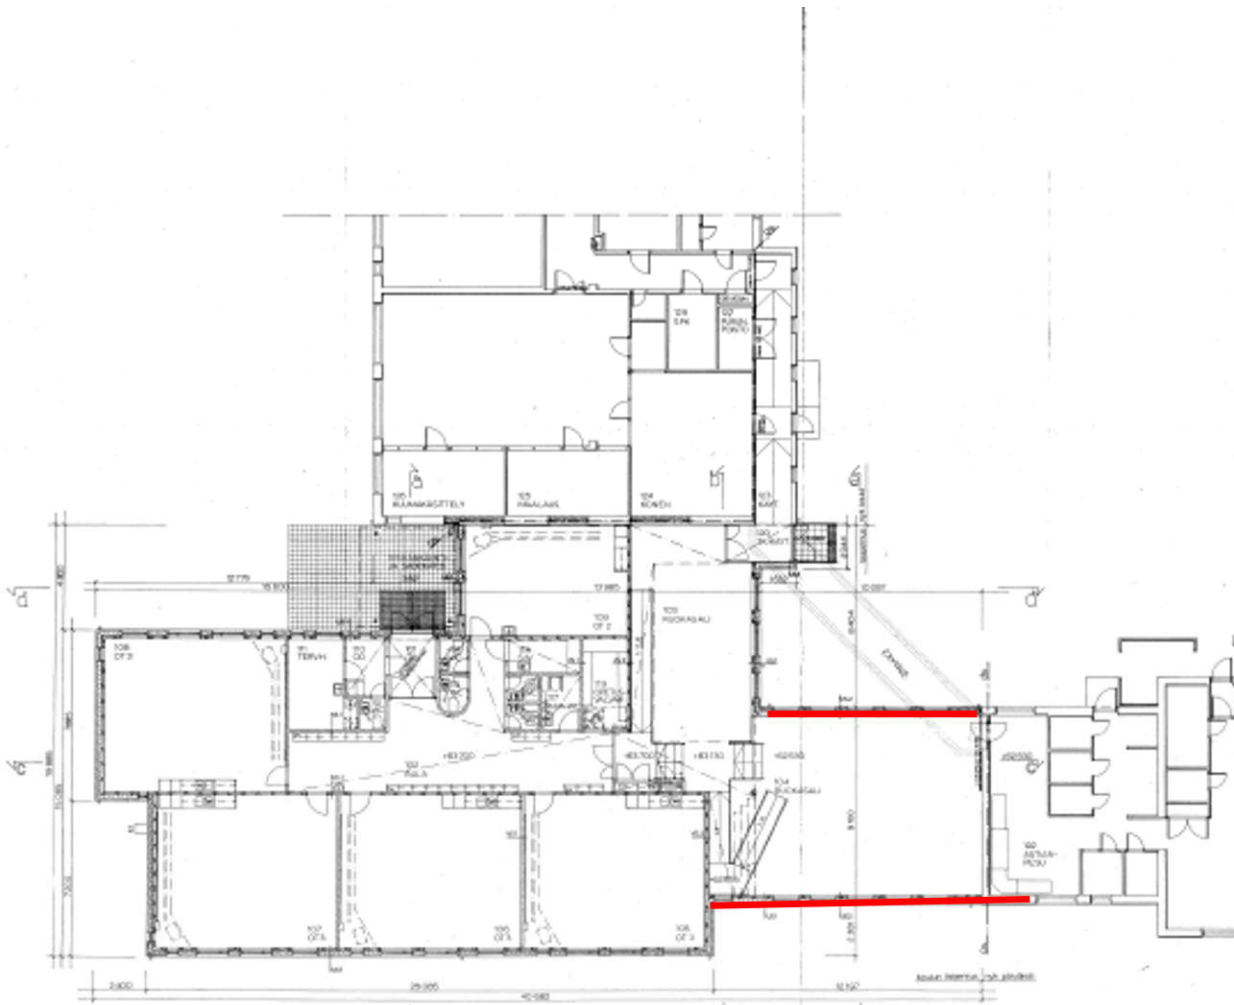
Osittain maanvastaisen seinärakenteen alue on esitetty kuvassa 28. Rakennekuvia seinärakenteesta ei ollut käytössä.

Kuva 29. D-osan ruokasalin molemmin puolin havaittiin osittain maanvastaisia seinärakenteita.

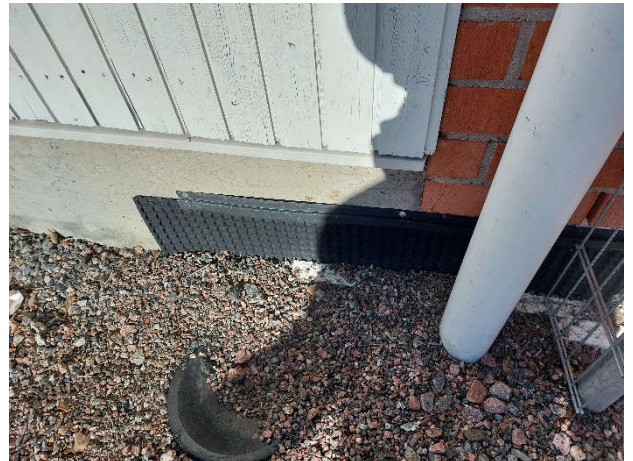
Kuva 35. Rakenneavauksen US12 kohdalla havaittiin patolevy pienellä alueella osittain maanvastaista ulkoseinärakennetta.

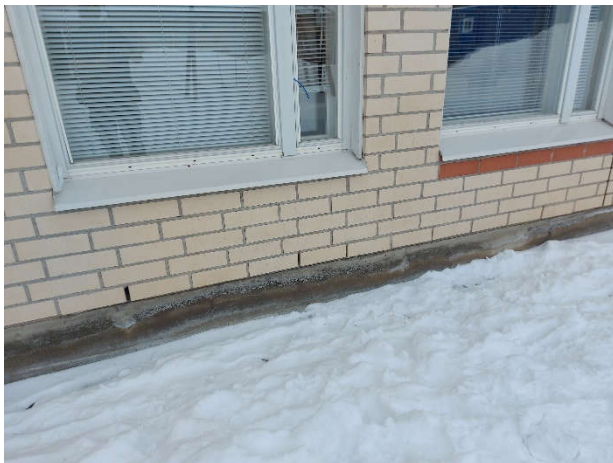
Kuva 39. Sokkelissa havaittiin kosteusvauriojälkiä avauskohdalla.

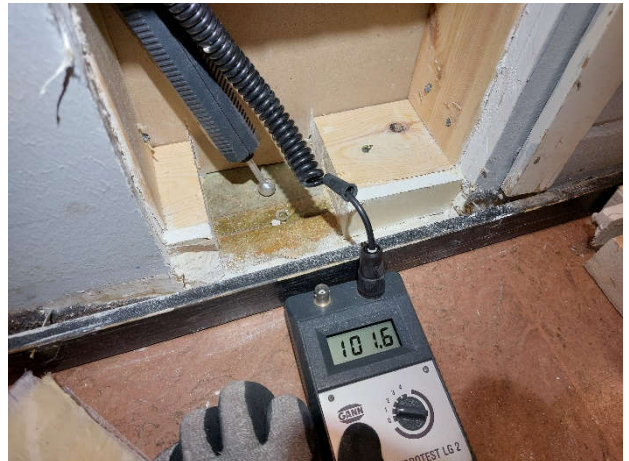
Kuva 54. Lattian pintakosteuslukemat ovat koholla.

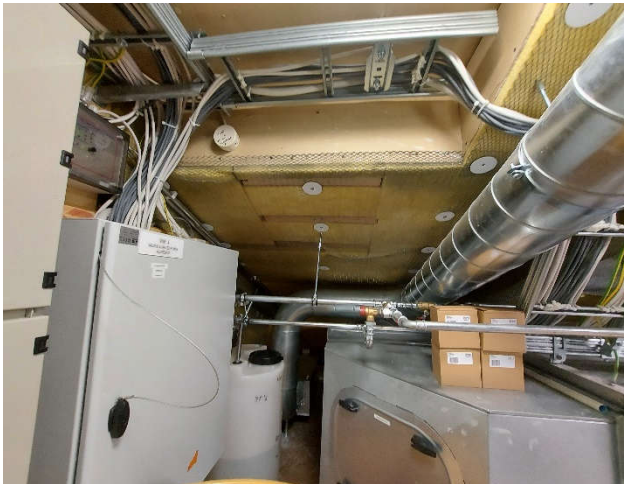
Kuva 69. IV-konehuoneessa havaittiin avoimia mineraalivillapintoja.

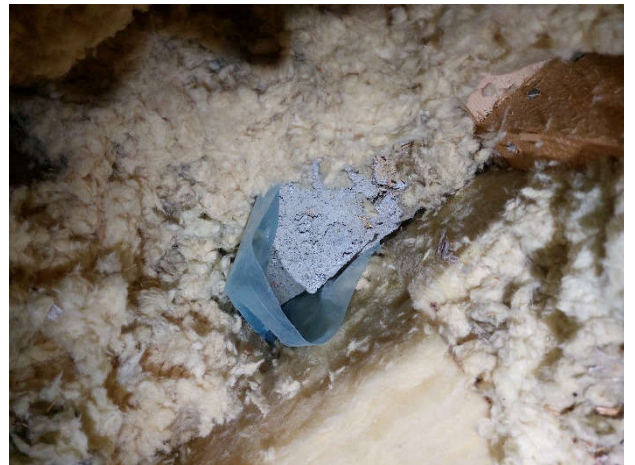
Kuva 76. Höyrynsulkua ei ole liitetty ulkoseinärakenteeseen.

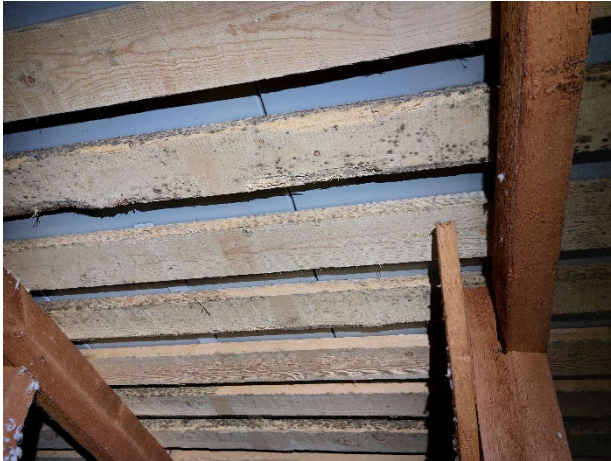
Kuva 82. Mikrobivaurioita päiväkodin yläpohjan puurakenteissa.

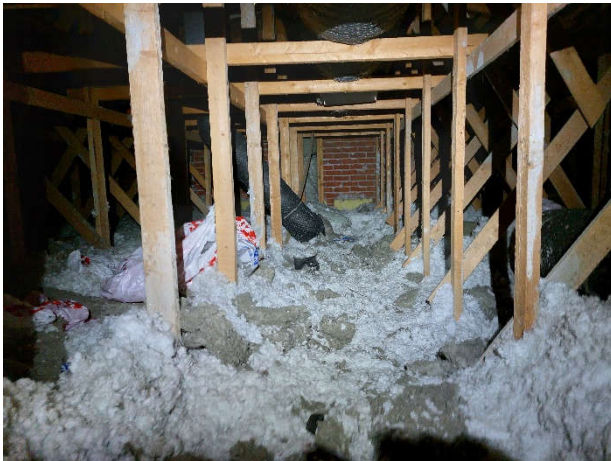
Kuva 83. Lämmöneristekerros epätasainen ja painunut (C-osa).

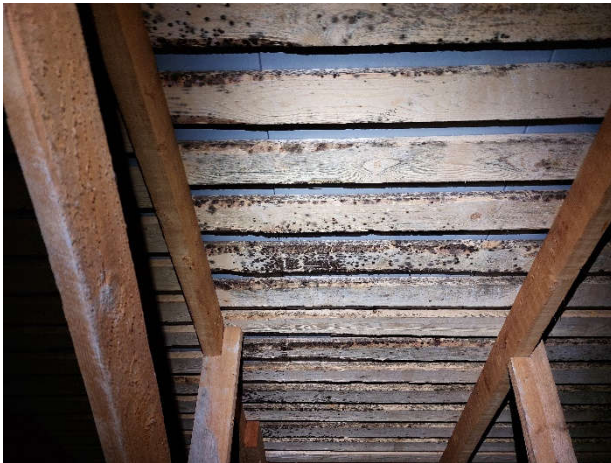
Kuva 87. mikrobivaurioita C-osan yläpohjan puurakenteissa.

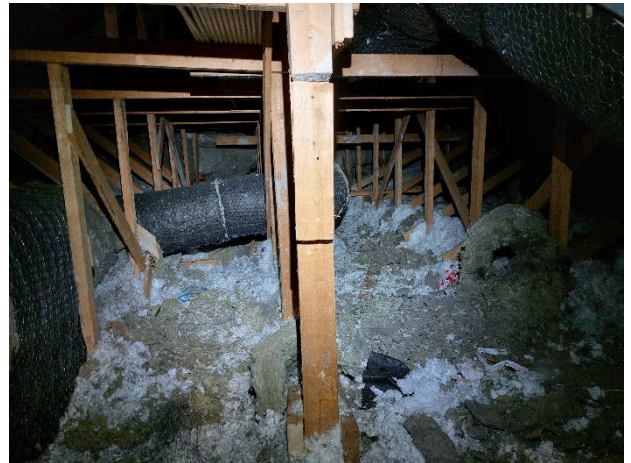
Kuva 88. A-osan yläpohjatilaa. Lämmöneristeen päällä on kävelty ja se on painunut.

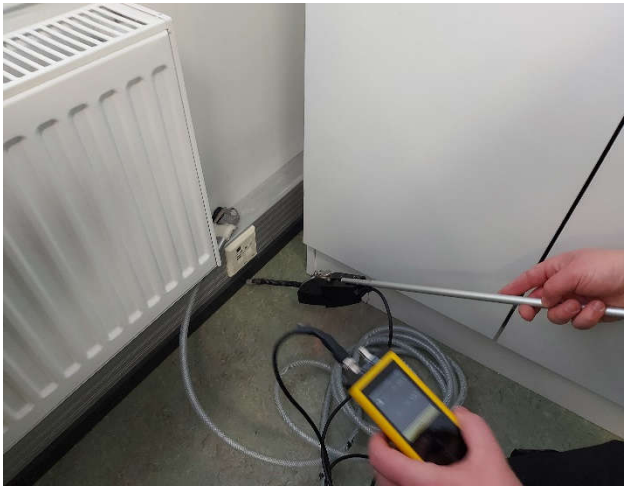
Merkkiainekokeissa todettiin säännönmukaisesti ilmavuotoja tarkasteltavista rakenneosista sisäilmaan. Tehtyjen havaintojen perusteella ilmavuotoja esiintyy rakennuksessa laajasti ja korjaustöissä tulee huomioida ilmavuotojen estäminen rakenneliitosten kautta koko rakennuksessa.

Kuva 90. Ilmavuotoa ulkoseinä-lattialiittymän kautta.

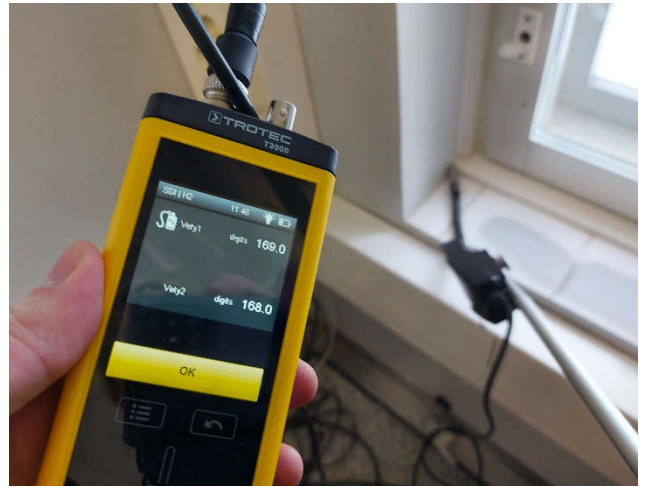
Kuva 91. Ilmavuotoa ikkuna-ulkoseinäliittymän kautta.

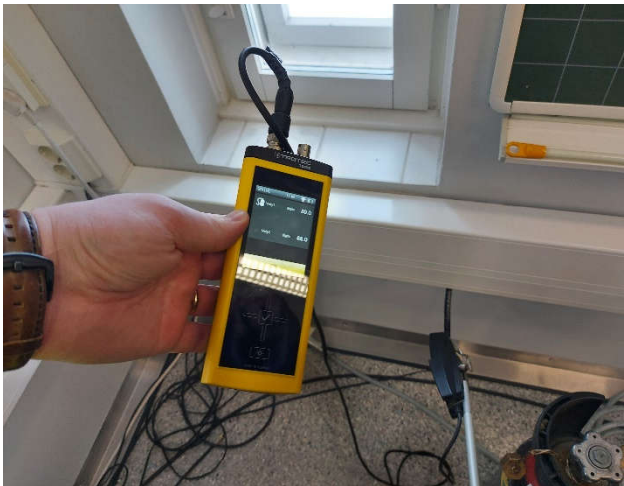
Kuva 92. Ilmavuotoa sähkökourun läpivientien kautta.

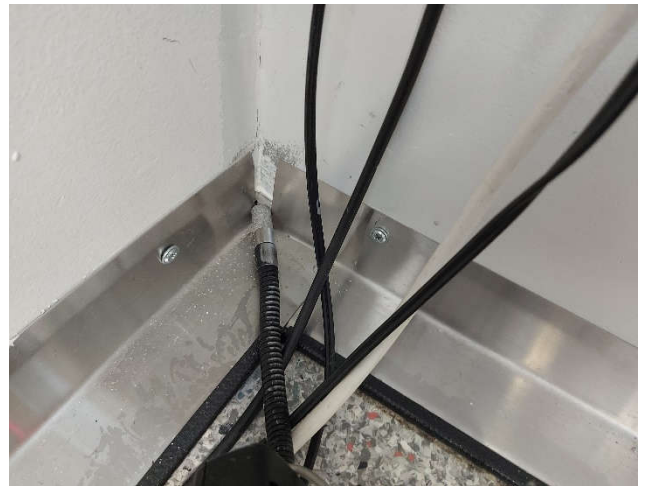
Kuva 93. Ilmavuotoa ulkonurkkauksen kautta.

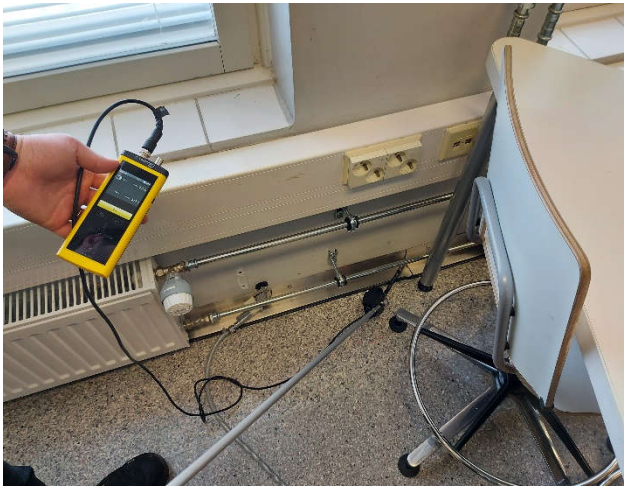
Kuva 94. Ilmavuotoa ulkoseinä-lattialiittymän kautta.

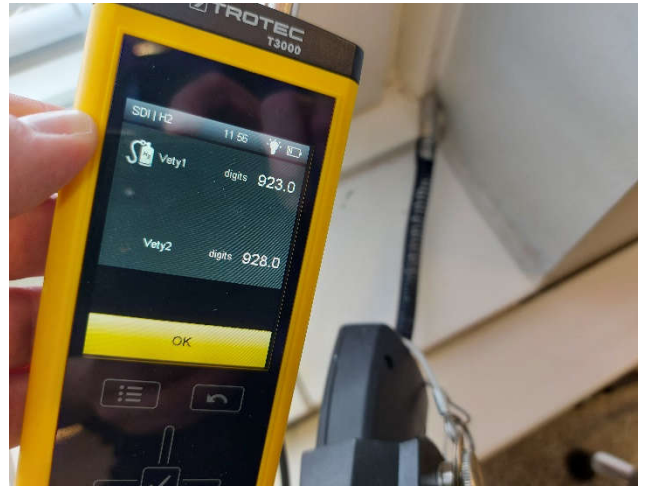
Kuva 95. Ilmavuotoa ikkuna-ulkoseinäliittymän kautta.

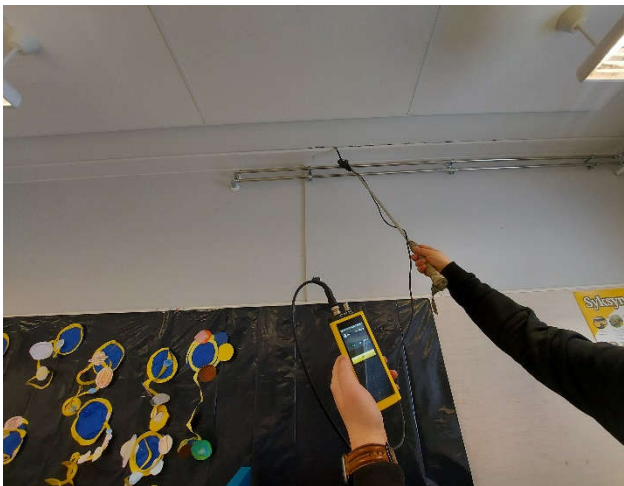
Kuva 96. Ilmavuotoa yläpohjan kautta (halkeama).

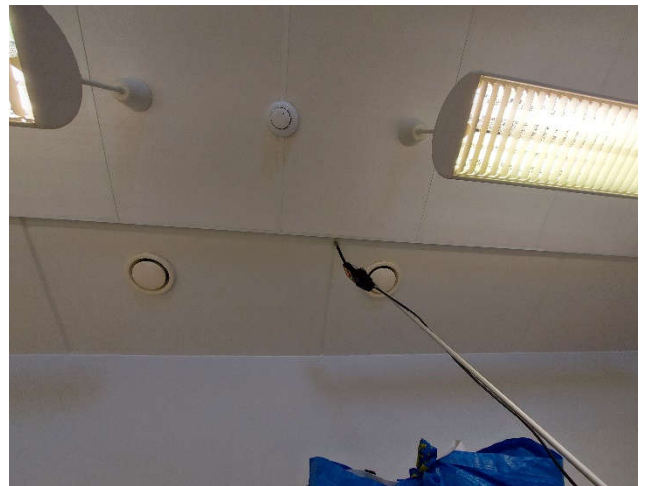
Kuva 97. Ilmavuotoa ontelolaatan saumojen kautta yläpohjasta.

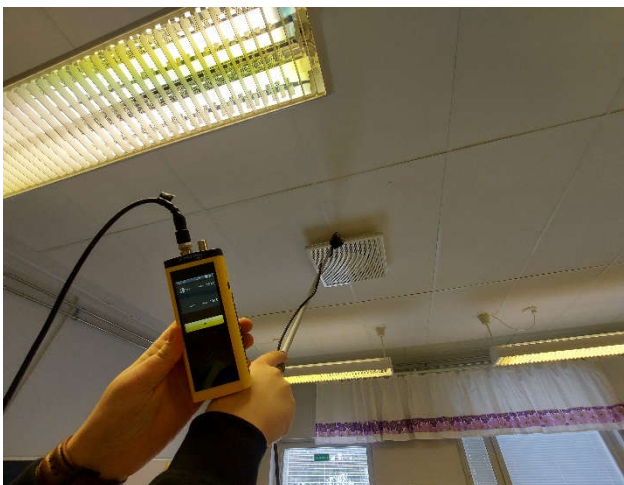
Kuva 98. Ilmavuotoa yläpohjasta läpivientien kautta.

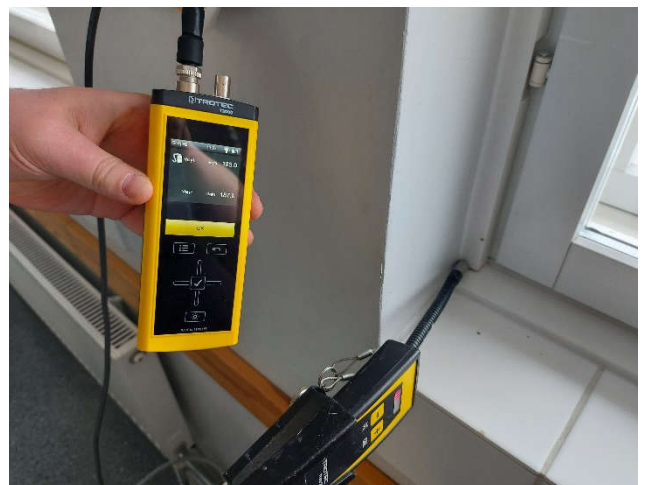
Kuva 99. Ilmavuotoa ikkuna-ulkoseinäliittymän kautta.

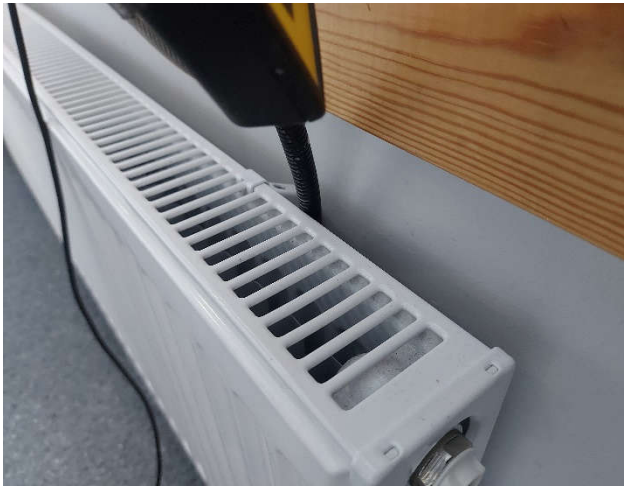
Kuva 100. Ilmavuotoa patterikannakkeiden kautta.

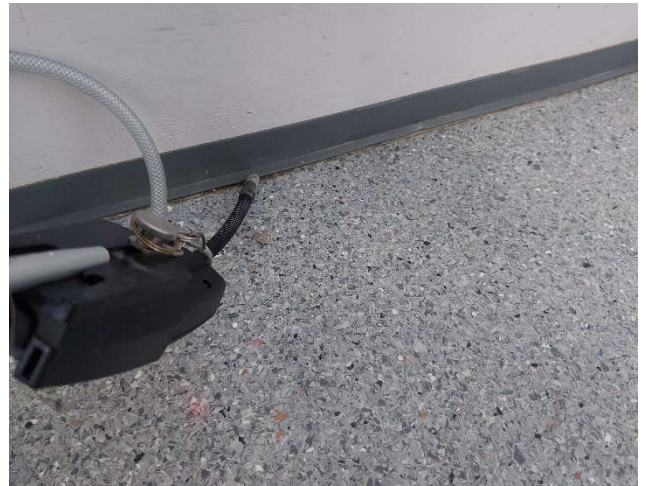
Kuva 101. Ilmavuotoa vanhan ulkoseinän eli nykyisen väliseinä-lattialiittymän kautta.

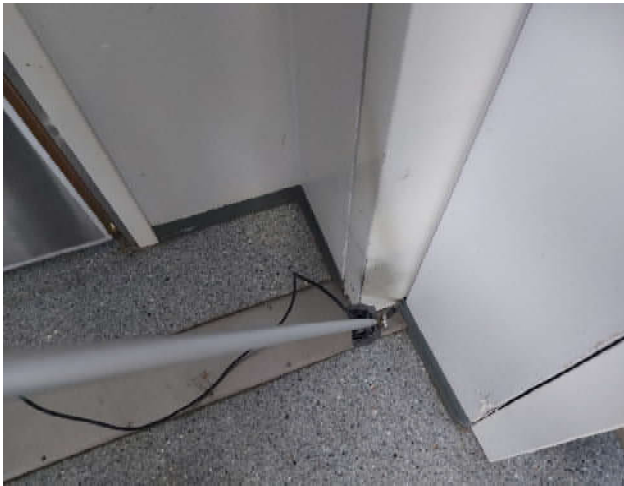
Kuva 102. Ilmavuotoa ulkoseinä-lattialiittymän kautta.

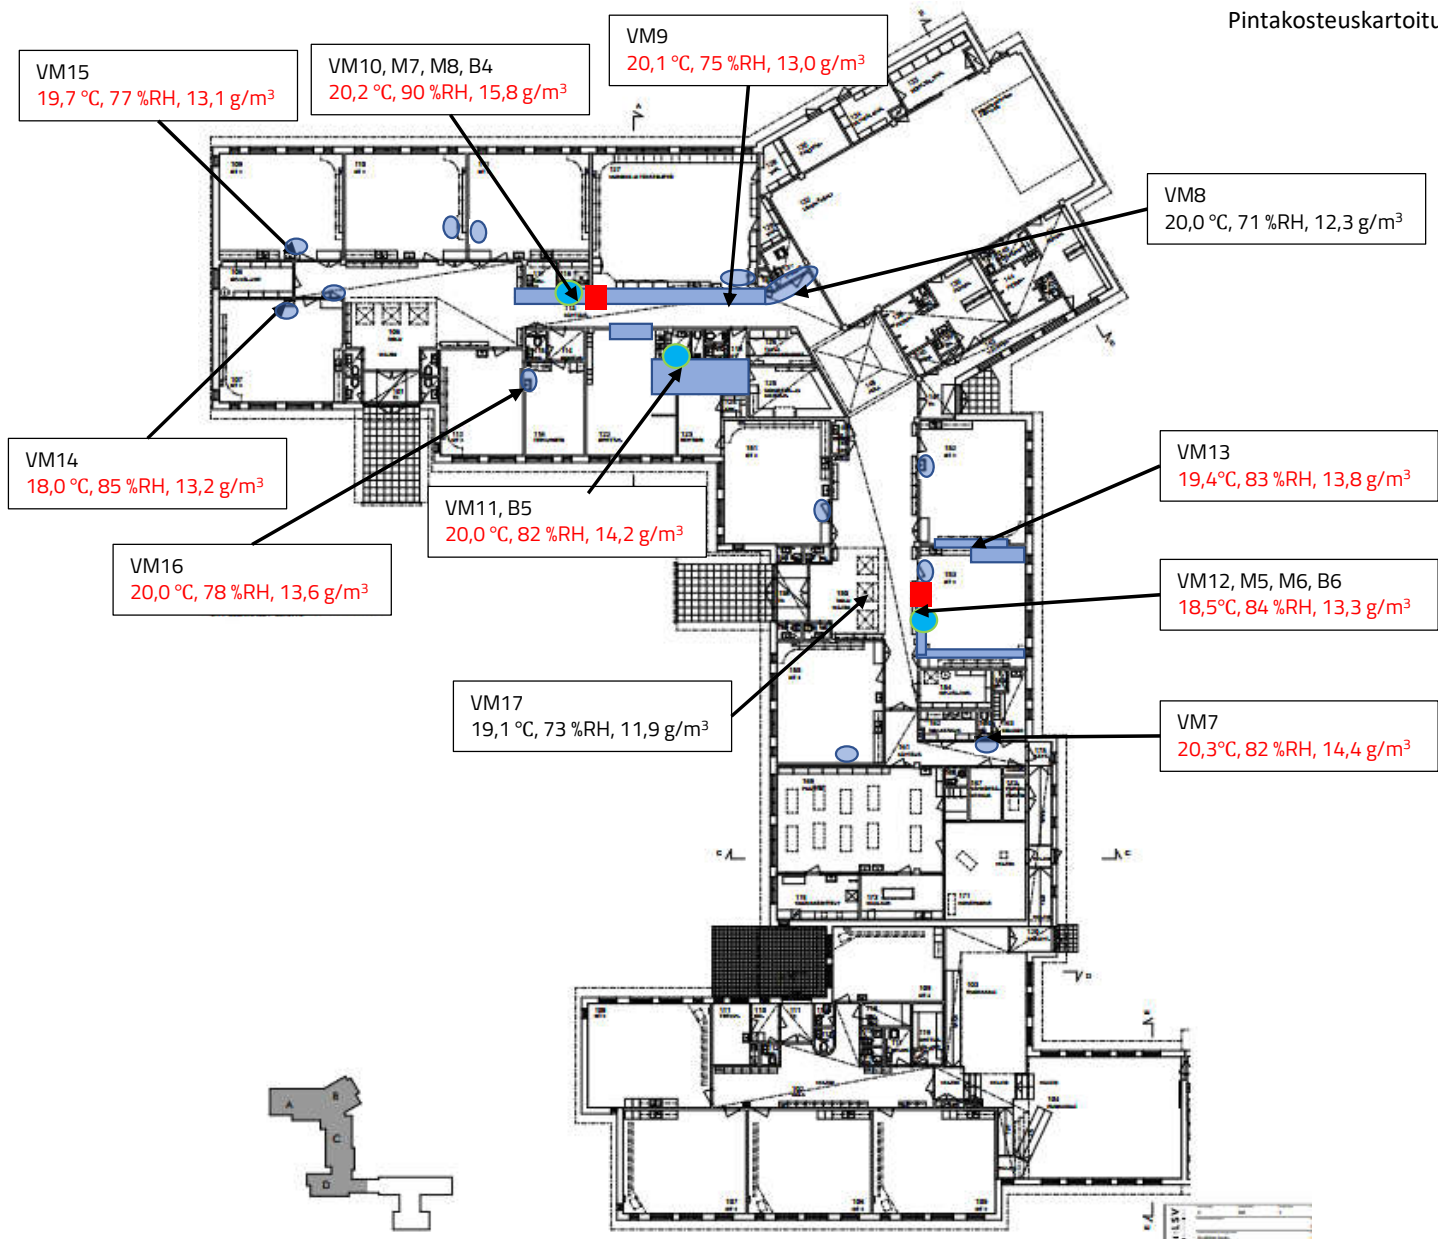
## Pintakosteuskartoitus, viiltomittaukset, mikrobi- ja VOC-näytteet

Rakennuksen alapohjat kartoitettiin pintakosteudenosoittimella. Pintakosteuskartoituksessa poikkeavia lukuarvoja todettiin liitteessä 1 esitetyillä alueilla. Kohonneita pintakosteuksia esiintyi sekä koulun että päiväkodin alueilla.

Lattiarakenteiden pintakosteuskartoituksessa havaittiin kohonneita pintakosteuslukemia sekä päiväkodin että koulun vanhan osan alueella. Koulun uuden osan alueella (D-osa) ei havaittu kohonneita pintakosteuksia. Pintakosteusmittauksen perusteella tehdyissä viiltokosteusmittauksissa havaittiin runsaasti kohonneita kosteuksia lattiapinnoitteen alla. Alapohjan eristetilän kosteusmittausten perusteella kosteusriski on olemassa laajasti koko päiväkodin ja koulun vanhan osan alueella.
