MERKKIAINEKOE
PAINE-ERO- JA OLOSUHDEMITTAUKSET

Mäntysalon päiväkoti

Eräpolku 2
01800 Klaukkala

9.11.2022

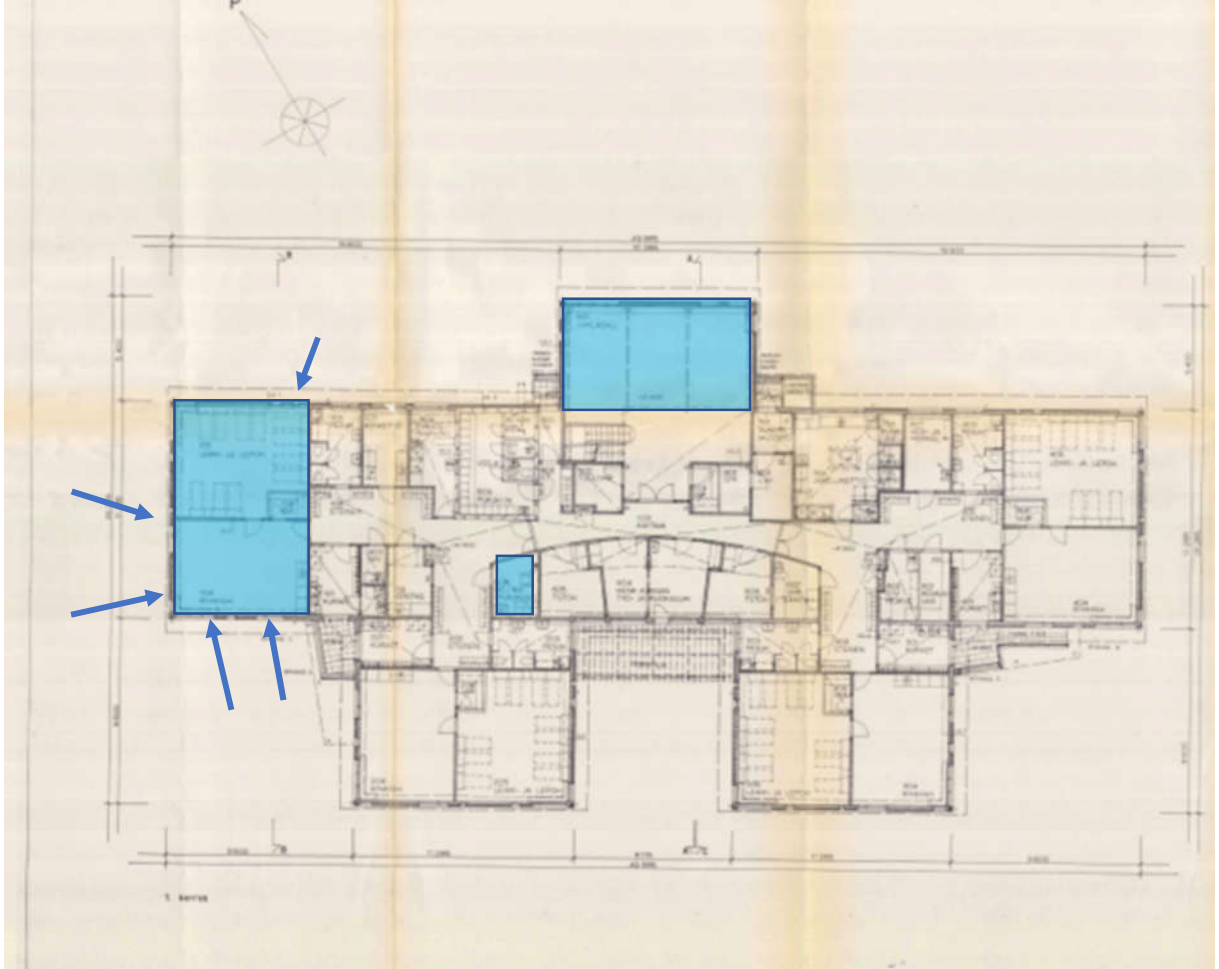
Merkkiainekokeissa havaittiin ilmavuotoja tarkasteltavista rakenneosista sisäilmaan. Merkittävää ilmavuotoa havaittiin ulkoseinä-lattialiittymästä sisäilmaan.

Merkkiainekoe tehtiin sinisellä merkittyihin tiloihin (ruokasali, päiväkodin johtajan huone ja neulasetryhmä). Ilmavuotohavainnot on esitetty nuolilla.

- Ulkoseinä-lattialiittymien, sekä alapohjan läpivientien asianmukainen tiivistyskorjaus alapohjasta käsin.
- Tiivistyskorjausten laadunvarmistus merkkiainekokein tiivistyskorjausten yhteydessä.
- Orgaanisen aineksen poisto alapohjasta.

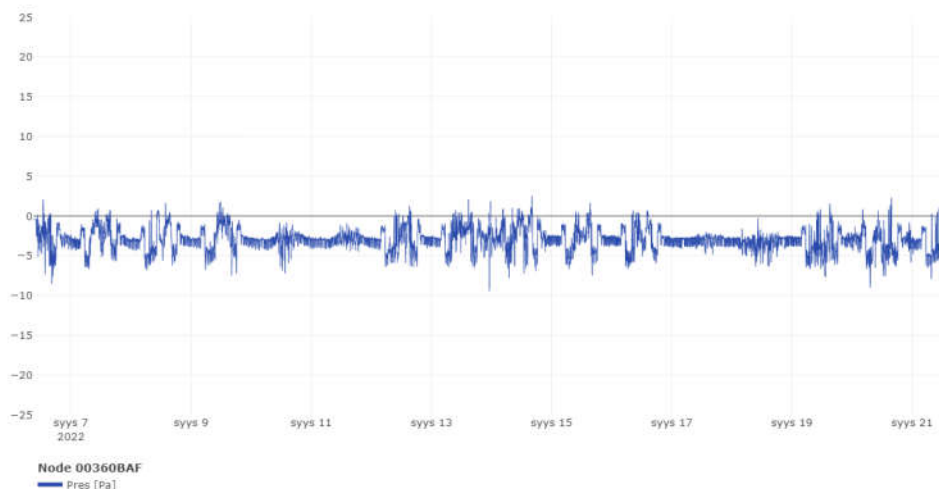
Paine-eroa seurattiin ajalla 6-21.9.2022. ulkovaipan yli. Seurantapisteissä paine-ero pysyi pääsääntöisesti välillä -5...+5 Pa muutamia yksittäisiä ali – ja ylipaineisuuspiikkejä lukuun ottamatta.

Paine-ero mittaus ulkoilman suhteen Neulaset ryhmähuone.

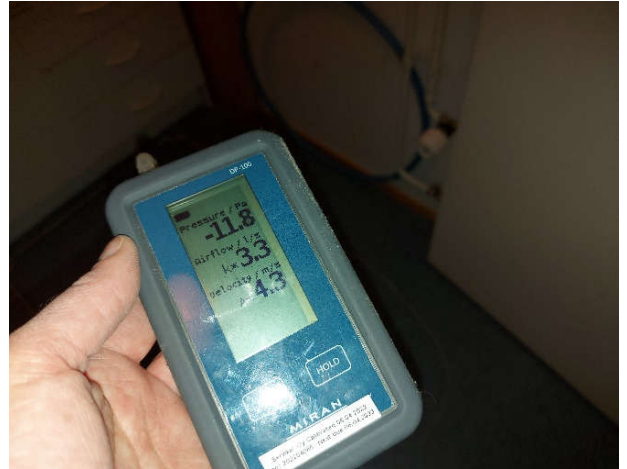
Kuva 2. Paine-ero tutkittavissa tiloissa oli n. -11...-12 Pa alapohjatilaan nähden.

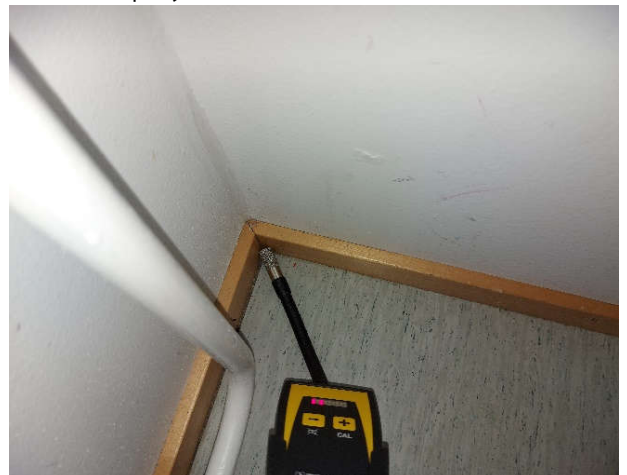
Kuva 6. Neulaslet-ryhmä. Ilmavuotoa ulkoseinä-väliseinä-alapohjaliittymästä.

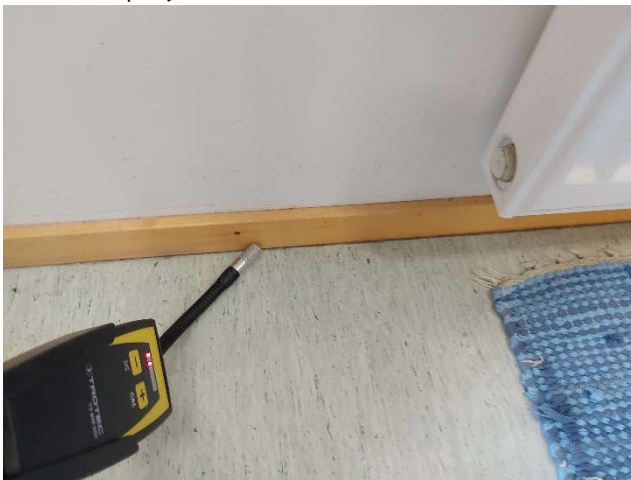
Kuva 9. Neulaset-ryhmä. Ilmavuotoa havaittiin ulkoseinä- alapohjaliittymästä.

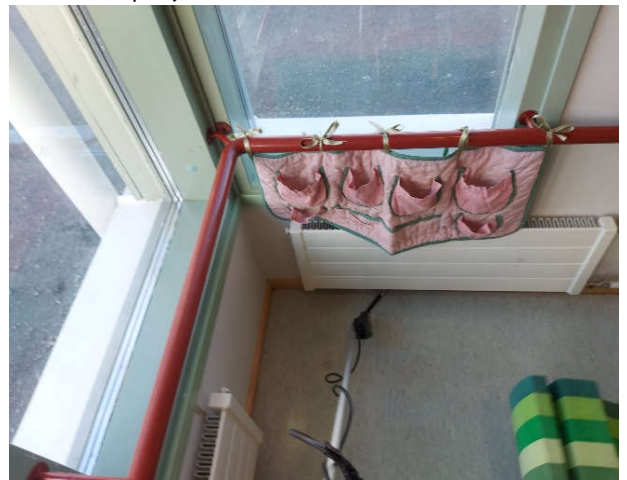
Kuva 10. Neulaset-ryhmä. Ilmavuotoa havaittiin ulkoseinä- alapohjaliittymästä.

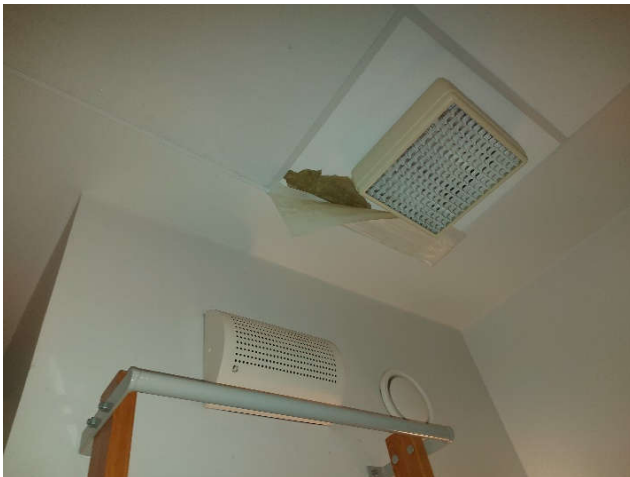
Neulaset-ryhmän lepohuoneen katossa havaittiin yksittäinen rikkoutunut akustiikkalevy.

Kuva 15. Neulaset-ryhmässä havaittiin avointa mineraalivillapintaa (lepohuone) akustiikkalevyssä.

- Ulkoseinä-lattialiittymien, sekä alapohjan läpivientien asianmukainen tiivistyskorjaus alapohjasta käsin.
- Tiivistyskorjausten laadunvarmistus merkkiainekokein tiivistyskorjausten yhteydessä.
- Orgaanisen aineksen poisto alapohjasta.
- Suositellaan tarkastamaan Neulaset-ryhmän lämmitysverkon säädöt (mm. lämpöpattereiden termostaattien toiminta sekä tuloveden lämpötilamittaus).
- Ilmanvaihdon osalta ei toimenpide-ehdotuksia. Tarvittaessa ilmanvaihtokanaviston nuohous, mikä suositellaan tekemään vähintään 10 vuoden välein.
- Akustiikkalevyn vaihto Neulaset-ryhmän lepo huoneessa.

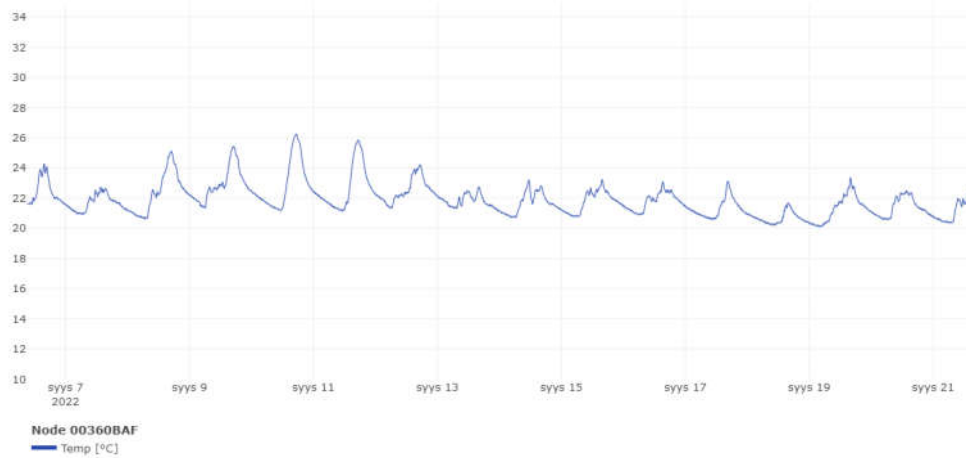
Neulasten ryhmässä lämpötila oli pääosin +19°C ... +23°C välillä. Toimenpiderajat lämmityskaudella oleskeluvyöhykkeellä ovat + 20 °C - + 26 °C ja lämmityskauden ulkopuolella + 20 °C - + 32 °C. Suositellaan tarkastamaan Neulaset-ryhmän lämmitysverkon säädöt (mm. lämpöpattereiden termostaattien toiminta sekä tuloveden lämpötilamittaus).

Jatkuvatoiminen lämpötilamittaus Neulaset ryhmähuone.

- Suositellaan tarkastamaan Neulaset-ryhmän lämmitysverkon säädöt (mm. lämpöpattereiden termostaattien toiminta sekä tuloveden lämpötilamittaus).
- Ilmanvaihdon osalta ei toimenpide-ehdotuksia. Tarvittaessa ilmanvaihtokanaviston nuohous, mikä suositellaan tekemään vähintään 10 vuoden välein.

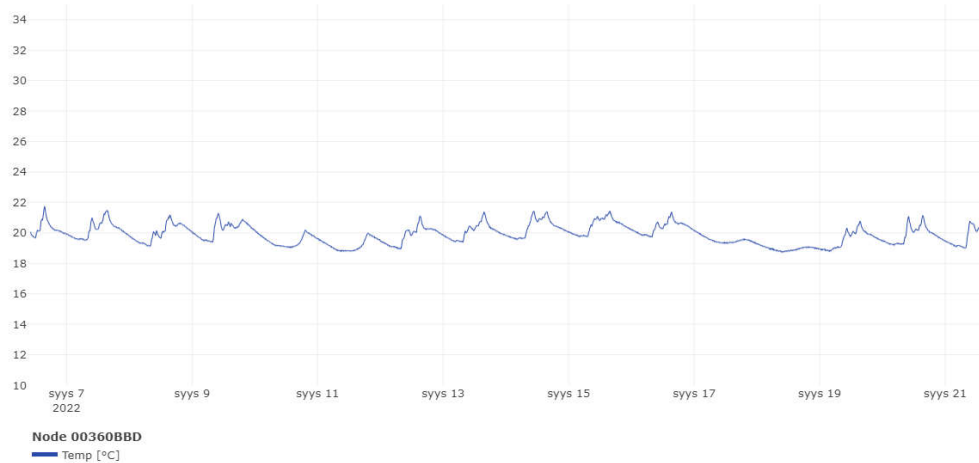
Jatkuvatoiminen lämpötilamittaus Neulaset lepohuone.
