SISÄILMAN KUNTOTUTKIMUKSET JA MERKKIAINEKOE

Lepsämän päiväkoti

Mäntytie 18
05201830 Lepsämä

13.10.2022

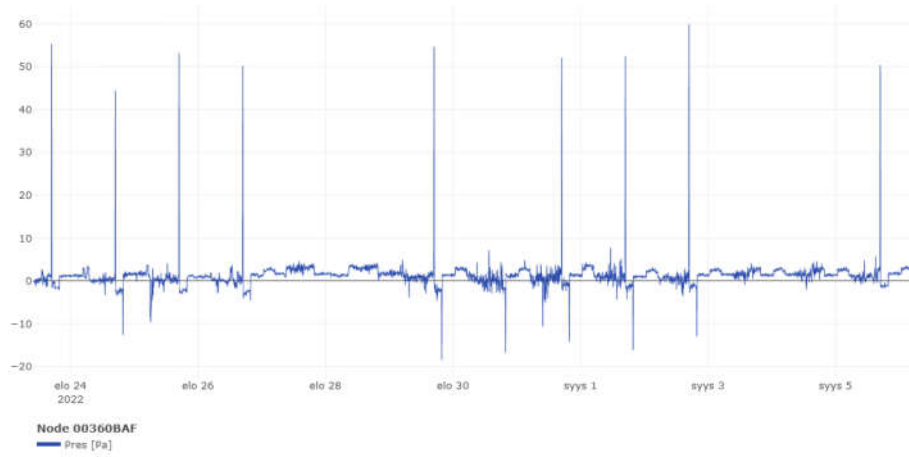
Paine-ero mittaus ulkoilman suhteen taidehuoneessa (väestönsuoja).

Paine-eroseurannassa havaittiin poikkeavia ylipaineisuuspiikkejä uudella puolella tiloissa taidehuone (väestönsuoja), Pääskyt ja Kiurut. Ylipaineisuuspiikit esiintyivät n. klo 17 aikoihin. Vanhalla puolella paine-erot muuttuivat elo-syyskuun vaihteessa alipaineisesta ylipaineisiksi. Vanhalla puolella tilat ovat ylipaineisia pääosin ilta/yöaikaan.

- Ilmanvaihdon toiminnan tarkemmat tutkimukset ja ilmanvaihdon säätö. Tarvittaessa ilmanvaihtokanaviston nuohous.

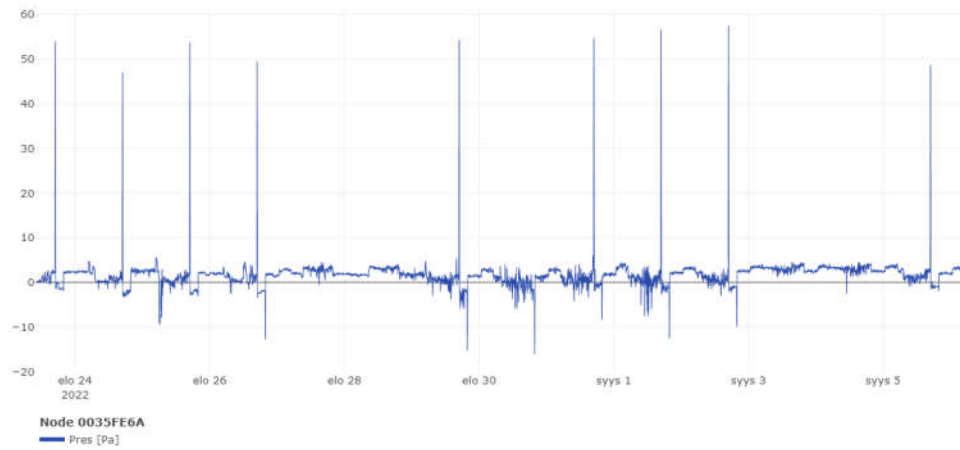
Paine-ero mittaus ulkoilman suhteen tilassa Pääskyt.

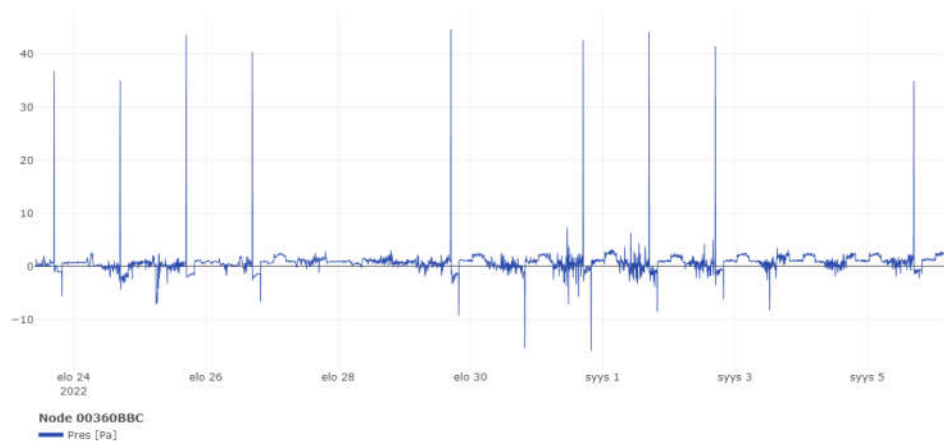
Paine-ero mittaus ulkoilman suhteen tilassa Kiurut.

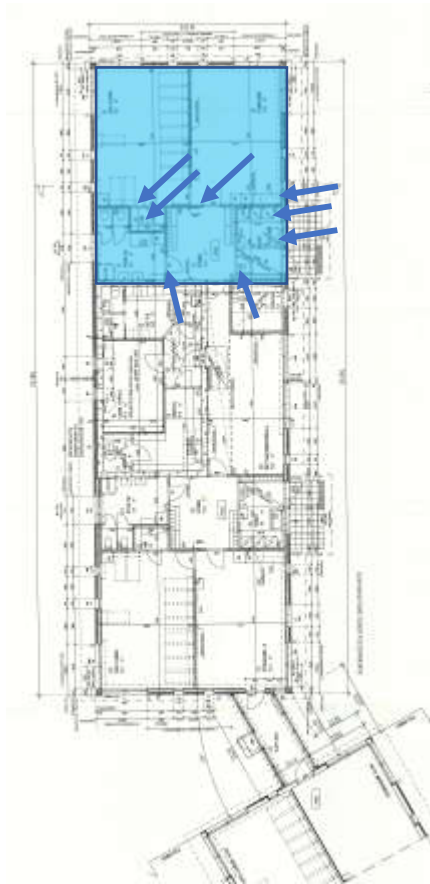
Merkkiainekokeissa havaittiin ilmavuotoja tarkasteltavista rakenneosista sisäilmaan Lepsämän päiväkodin uudella puolella. Kohtalaista ilmavuotoa havaittiin väliseinä-ulkoseinä-lattialiittymän alueelta ja merkittävää ilmavuotoa ulkoseinä-lattialiittymästä, sähköpistorasian kautta sekä alapohjan käyntiluukun kautta sisäilmaan. Lisäksi ilmavuotoa havaittiin läpivientien kautta erityisesti Pääskyjen eteisen alueella. On mahdollista, että merkkiainekaasu kulkeutuu osin sisäilmaan ontelolaatan onteloiden kautta alapohjaan vievän luukun kohdalta. Ontelolaatan onteloita oli osittain tukittu mineraalivillalla.

Kuva 2. Merkkiainekoe tehtiin sinisellä merkittyihin tiloihin päiväkodin uudella puolella (pääskyt). Ilmavuotohavainnot on esitetty nuolilla. Vanhan puolen pohjakuvaa ei ollut saatavilla, joten ilmavuodot on esitetty kuvissa ja tekstissä.

- Läpivientien sekä ulkoseinä-lattialiittymien asianmukaiset tiivistyskorjaukset sekä uudella että vanhalla puolella alapohjasta käsin.
- Alapohjan käyntiluukkujen tiivistyskorjaukset. Käyntiluukkuja ei tarvitse vaihtaa kaasutiiviisiin luukkuihin, jos nykyiset luukut saadaan tiivistettyä asianmukaisesti.
- Käyntiluukkujen alueen ontelolaattojen onteloiden tiivistyskorjaukset. On mahdollista, että erityisesti uudella puolella merkkiainekaasu kulkeutui osin sisäilmaan ontelolaatan onteloiden kautta alapohjaan vievän luukun kohdalta
- Tiivistyskorjausten laadunvarmistus mielellään tiivistyskorjausten aikana.

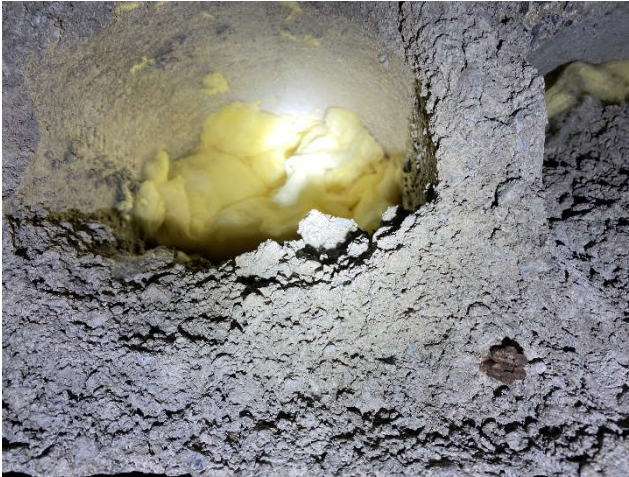
Merkkiainekokeissa havaittiin ilmavuotoja tarkasteltavista rakenneosista sisäilmaan kaikilla tutkimusalueilla. Ontelolaatan onteloita oli osittain tukittu mineraalivillalla.

Kuva 3. Ontelolaattojen onteloita oli tukittu mineraalivillalla.

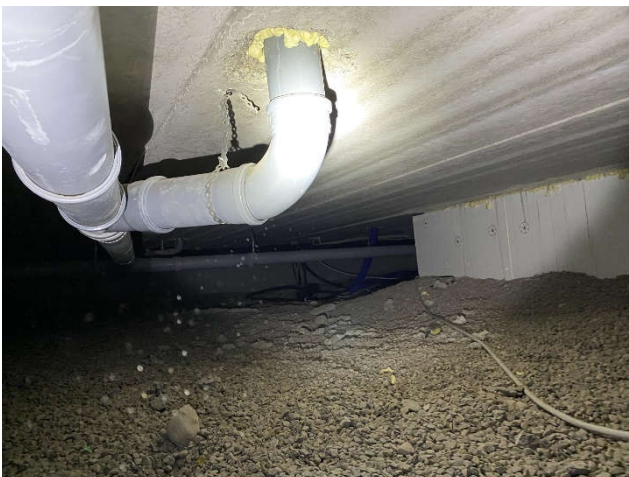
Kuva 5. Uuden puolen läpivientejä on tiivistetty uretaanivaahdolla.

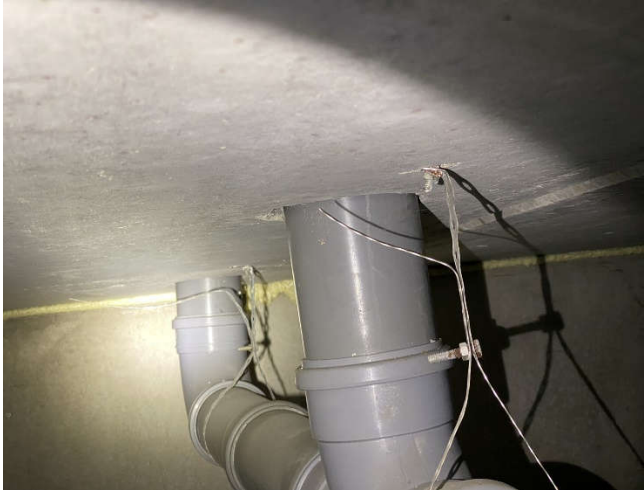
Kuva 7. Alapohjan läpivientejä, vanha puoli.

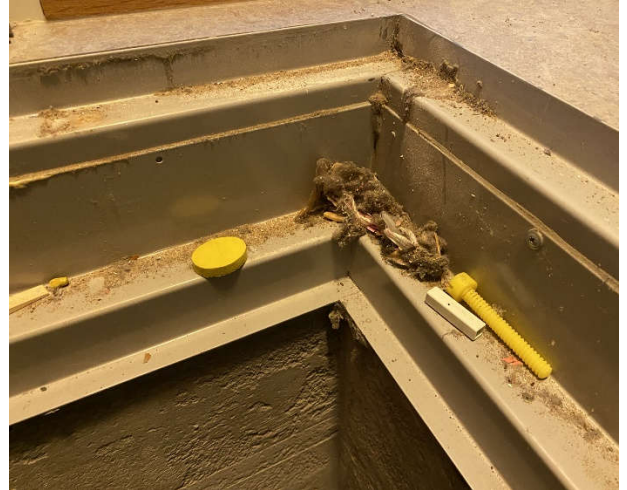
Kuva 8. Alapohjan käyntiluukut olivat epätiivitä.

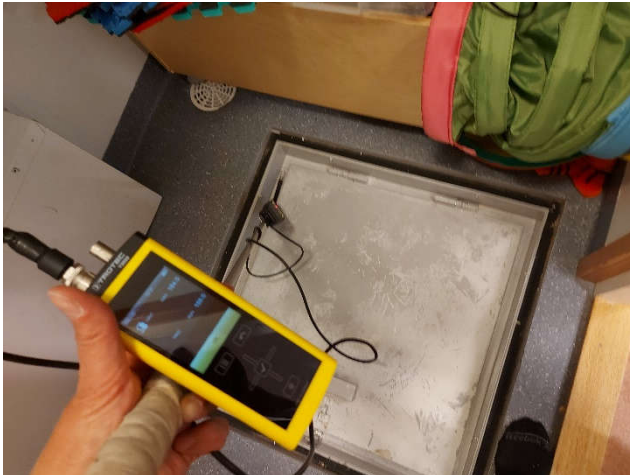
Kuva 9. Alapohjan käyntiluukut olivat epätiivitä. Merkkiainekaasu kulkeutui sisätilaan alapohjan käyntiluukun kautta.

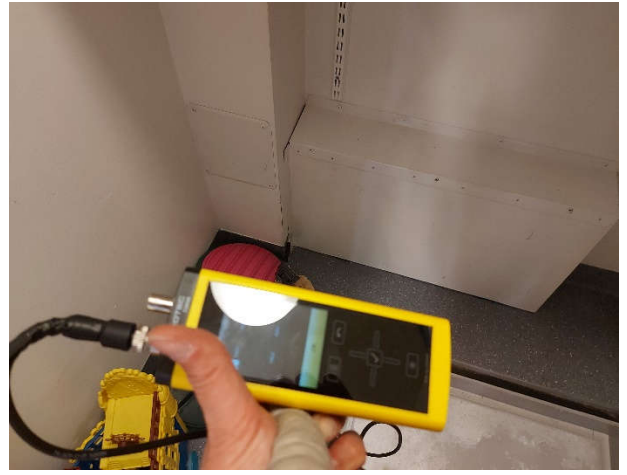
Kuva 10. Merkkiainekaasu kulkeutui sisätilaan alapohjasta koteloinnin kautta tilassa pääskyt.

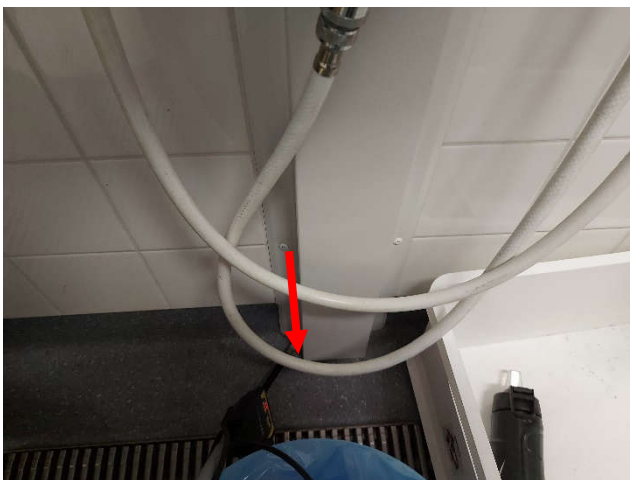
Kuva 11. Merkkiainekaasu kulkeutui sisätilaan alapohjasta läpivientien kautta tilassa pääskyt.

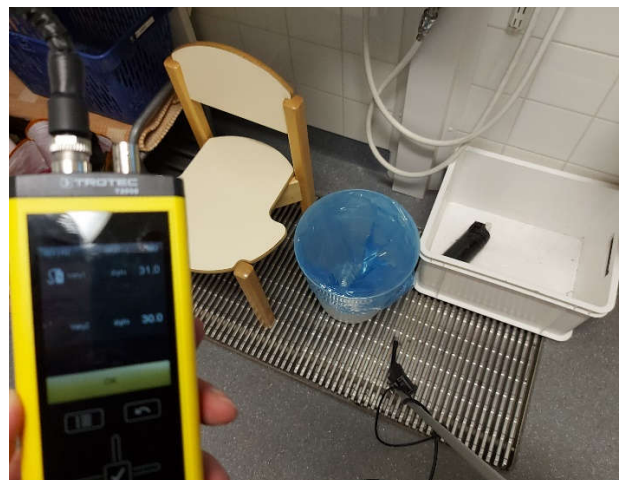
Kuva 12. Merkkiainekaasu kulkeutui sisätilaan alapohjasta kurakaukalon kautta tilassa pääskyt.

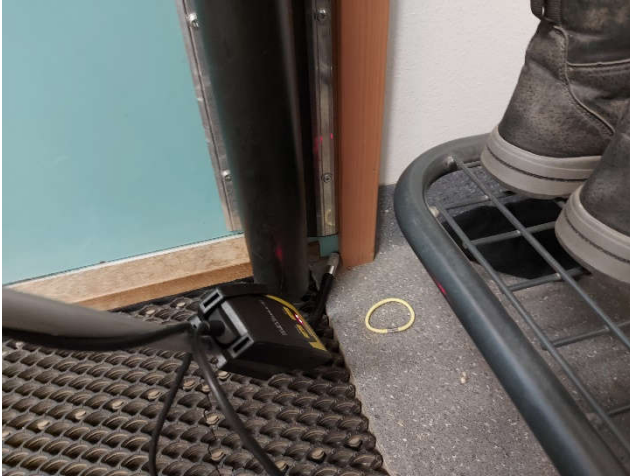
Kuva 13. Merkkiainekaasu kulkeutui sisätilaan alapohjasta eteisen kynnyksrakenteiden kautta tilassa pääskyt.

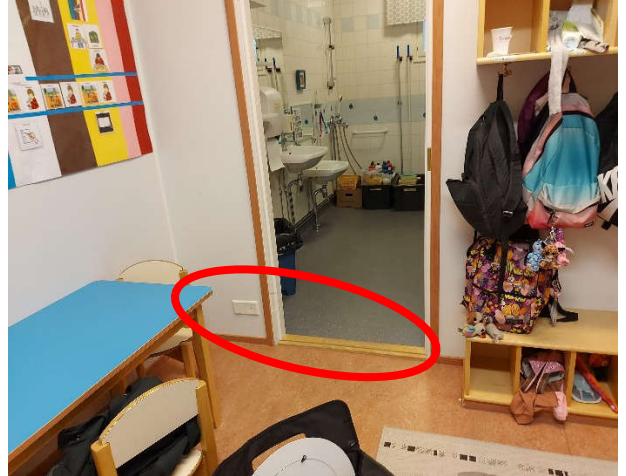
Kuva 14. Merkkiainekaasu kulkeutui sisätilaan alapohjasta mahdollisesti ontelolaatan onteloiden kautta tilassa pääskyt.

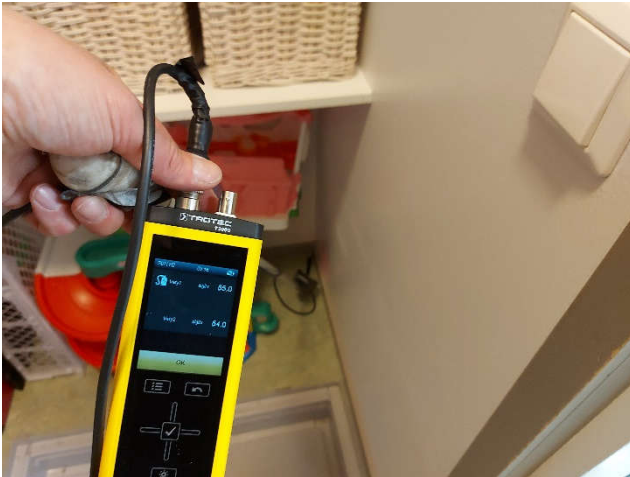
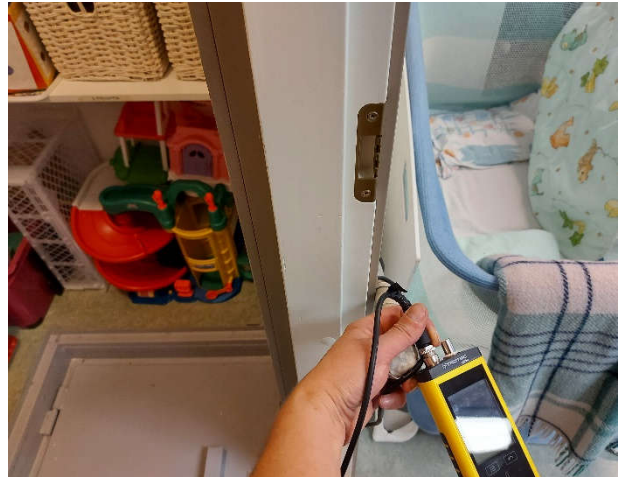
Kuva 15. Tilassa Ahmat merkkiainekaasu kulkeutui alapohjasta sisätiloihin kevyen väliseinärakenteen molemmin puolin, mahdollisesti ontelolaatan saumakohdasta.

Kuva 16. Tilassa Ahmat merkkiainekaasu kulkeutui alapohjasta sisätiloihin kevyen väliseinärakenteen molemmin puolin, mahdollisesti ontelolaatan saumakohdasta.

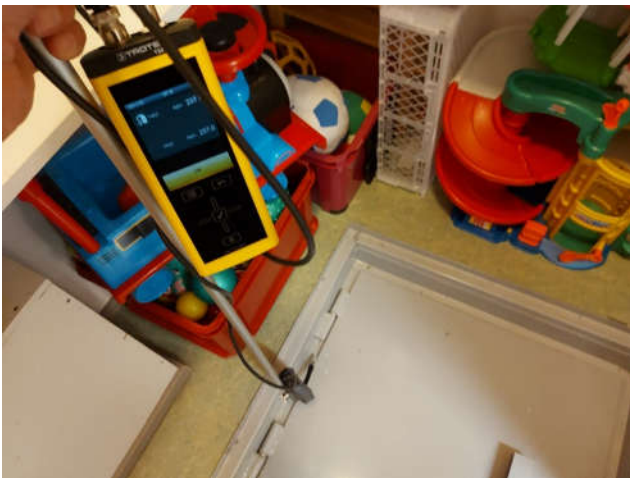
Kuva 17. Alapohjan käyntiluukut olivat epätiivitä. Merkkiainekaasu kulkeutui sisätilaan alapohjan käyntiluukun kautta.

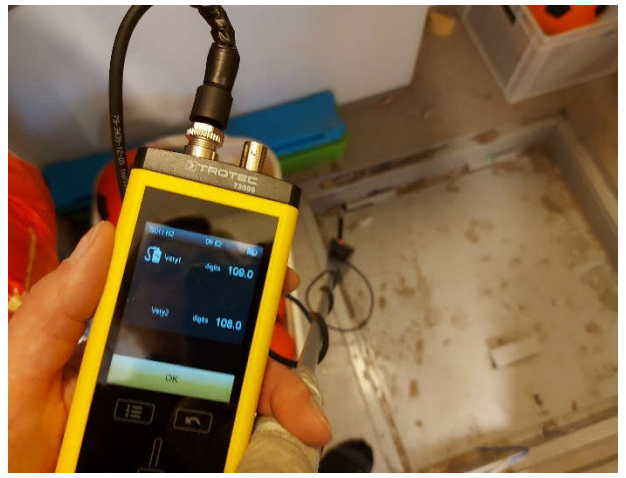
Kuva 18. Alapohjan käyntiluukut olivat epätiivitä. Merkkiainekaasu kulkeutui sisätilaan alapohjan käyntiluukun kautta.
