SISÄILMAN KUNTOTUTKIMUS

Urheilupuiston koulu

Kisatie 2
01800 Klaukkala

14.9.2022

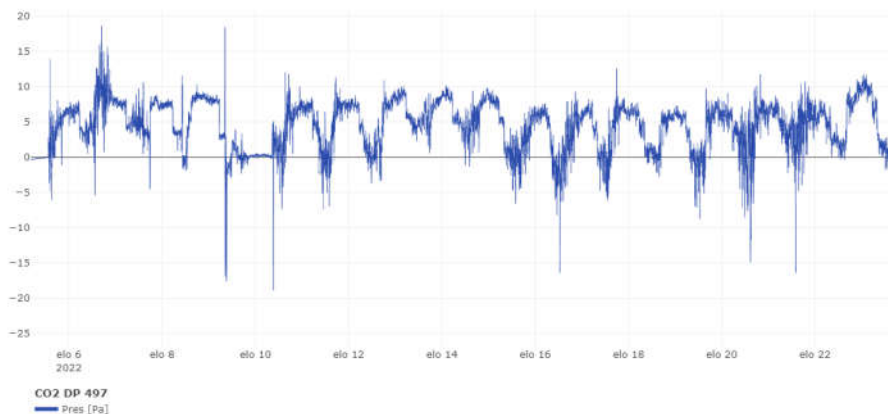
Paine-ero mittaus ulkoilman suhteen tilassa 244.

Kaikissa neljässä ulkovaipan yli tehdyssä paine-erojen seurantamittauksessa paine-erojen havaittiin pysyvän pääsääntöisesti välillä 0...+10 Pa ylipainetta. Seurantamittauksessa havaittiin yksittäisiä mittauspikkejä, jolloin tilojen alipaineisuus oli yli -15 Pa ulkovaipan yli.

Tilat suositellaan pidettäväksi noin 5 Pa ylipaineisina ulkoilman suhteen estämään hallitsemattomat ilmavuodot rakenteiden kautta huonetiloihin päin. Ilmavuodot voivat kuljettaa epäpuhtauksia sisäilmaan mikrobivaurioituneiden rakenteiden kautta. Rakennuksen pitkäaikainen ylipaineisuus voi aiheuttaa rakenteiden lisävaurioitumista huoneilman kosteuden päästessä ulkorakenteisiin.

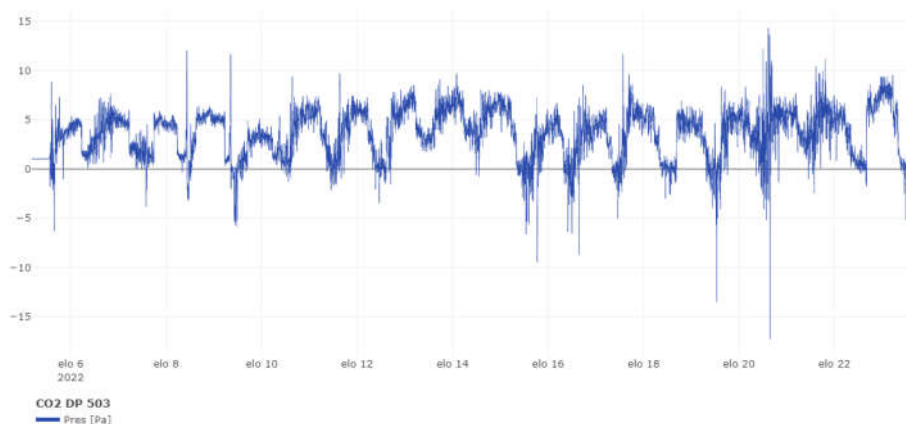
Paine-ero mittaus ulkoilman suhteen tilassa 246, OT 11.

alkuvaiheessa ilmanvaihdon säätötyöt olivat käynnissä urakoitsijan toimesta, mikä on voinut mahdollisesti vaikuttaa erityisesti ensimmäisellä käynnillä havaittuun voimakkaaseen mikrobiperäiseen toimintaan viittaavaan hajuun. Jatkokäynneillä mikrobiperäiseen toimintaan viittaavaa hajua havaittiin opettajien huoneessa sekä luokkatilan OT11 ulkoseinärakenteen kautta.
