# KOSTEUS- JA SISÄILMATEKNINEN KUNTOTUTKIMUS

**SEITSEMÄN VELJEKSEN KOULU**  
**KESKUSRAITTI 1**  
**05200 RAJAMÄKI**

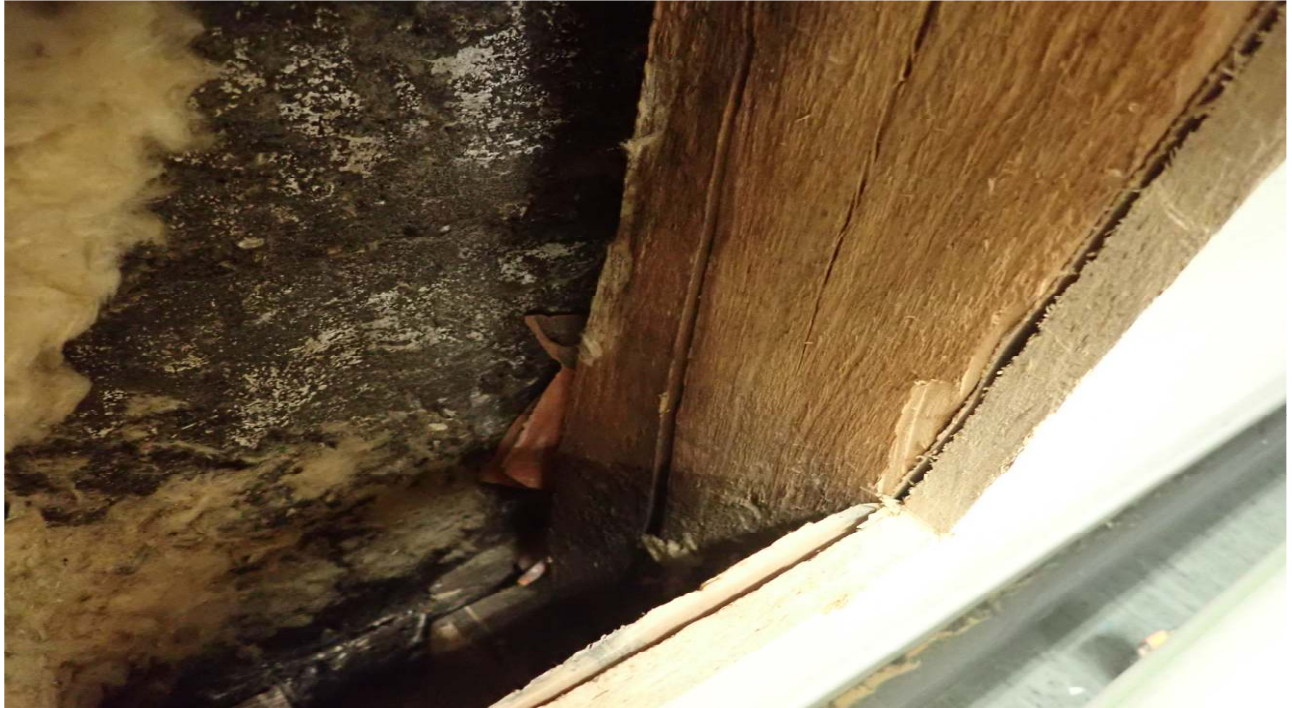
Tutkimuspaikka RA1: Luokka/opetustila 167

Kuva 2. Yleiskuva tutkimuspaikasta. Pystyrunkopuussa on näkyvissä vesivuotojälkiä. Betonisokkelin taustapinnassa on bitumisively. Lämmöneristeet ovat kiinni betonisokkelissa.

Materiaalinäyte nro 1 otettiin lämmöneristeestä ja materiaalinäyte nro 2 alaohjauspuusta. Molemmista materiaalinäytteistä löytyi vahva viite vauriosta. (kts.liite 1).

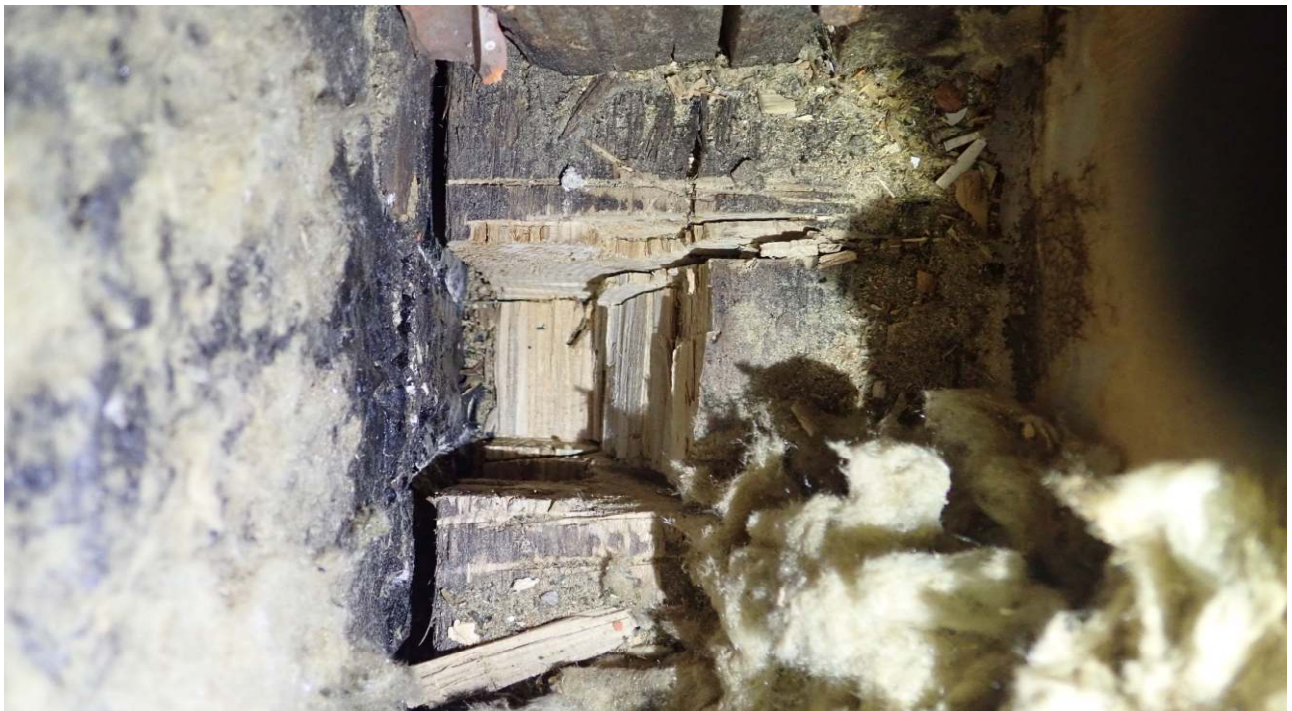
Kuva 3. Alaohjauspuun yläpinta on värjäytynyt tummaksi.

Alaohjauspuusta mitattiin puupiikkimittarilla kosteuspitoisuuksia, tulos 14,0 paino-%. Tulosta voidaan pitää normaalina.

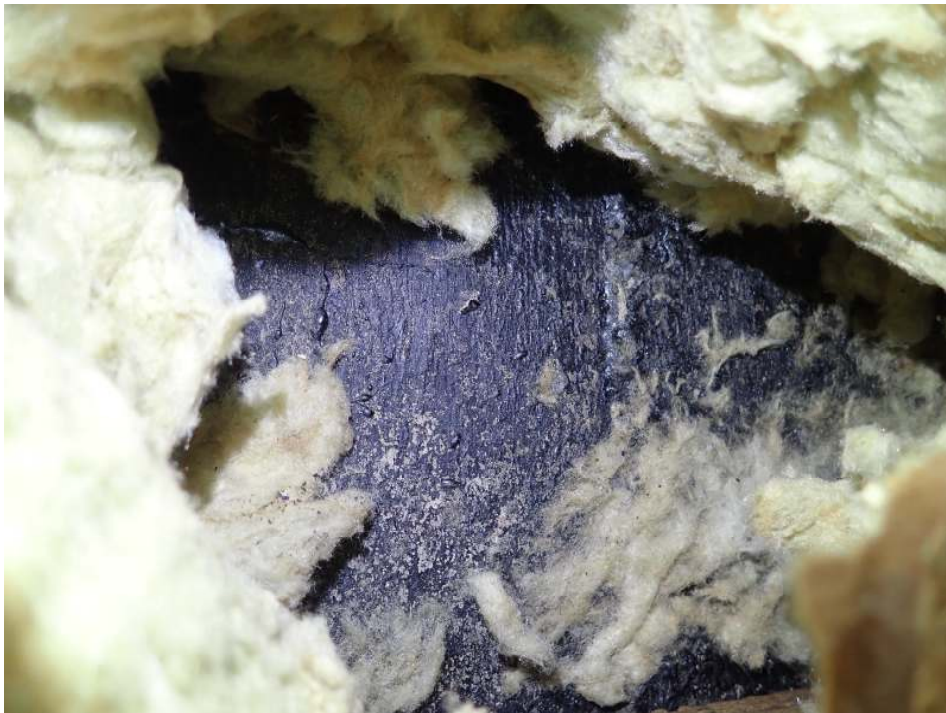
Kuva 5. Betonisokkelin taustapinnassa on bitumisively ja lämmöneristeet ovat kiinni betonisokkelissa.

Materiaalinäyte nro 4 otettiin lämmöneristeestä. Materiaalinäytteestä löytyi vahva viite vauriosta (kts.liite 1).

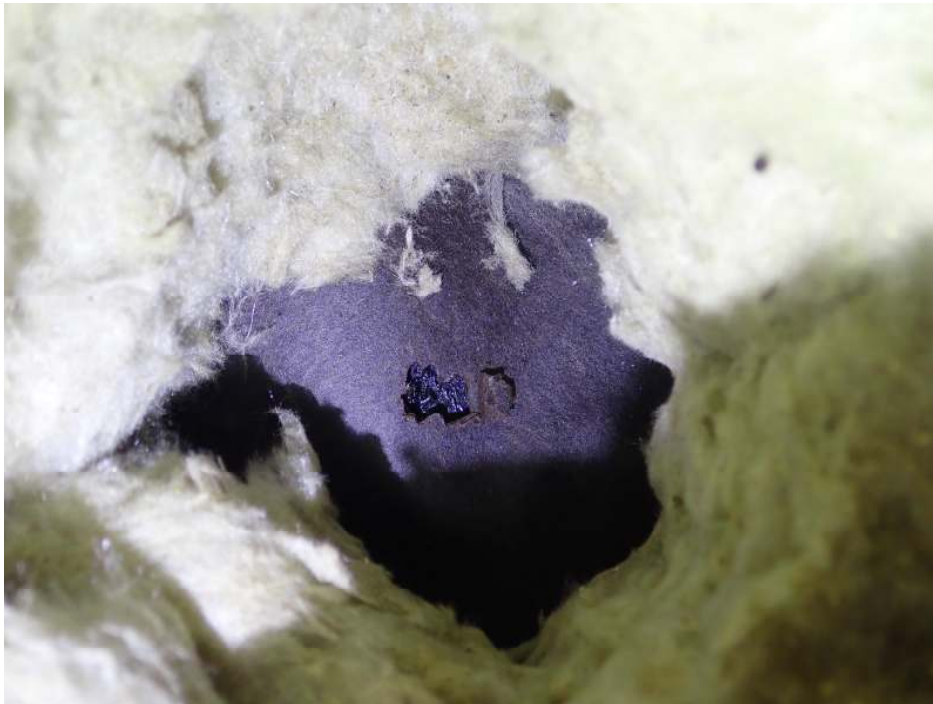
Kuva 7. Tervapaperi on kiinni betonisokkelissa, sokkelin taustapinnassa on bitumisively.

Materiaalinäyte nro 6 otettiin lämmöneristeestä, materiaalinäyte nro 7 tervapahvista ja materiaalinäyte nro 8 lastulevystä. Materiaalinäytteestä 6 löytyi heikko viite vauriosta, materiaalinäytteestä 7 löytyi vahva viite vauriosta ja materiaalinäytteestä 8 löytyi viite vauriosta (kts.liite 1).

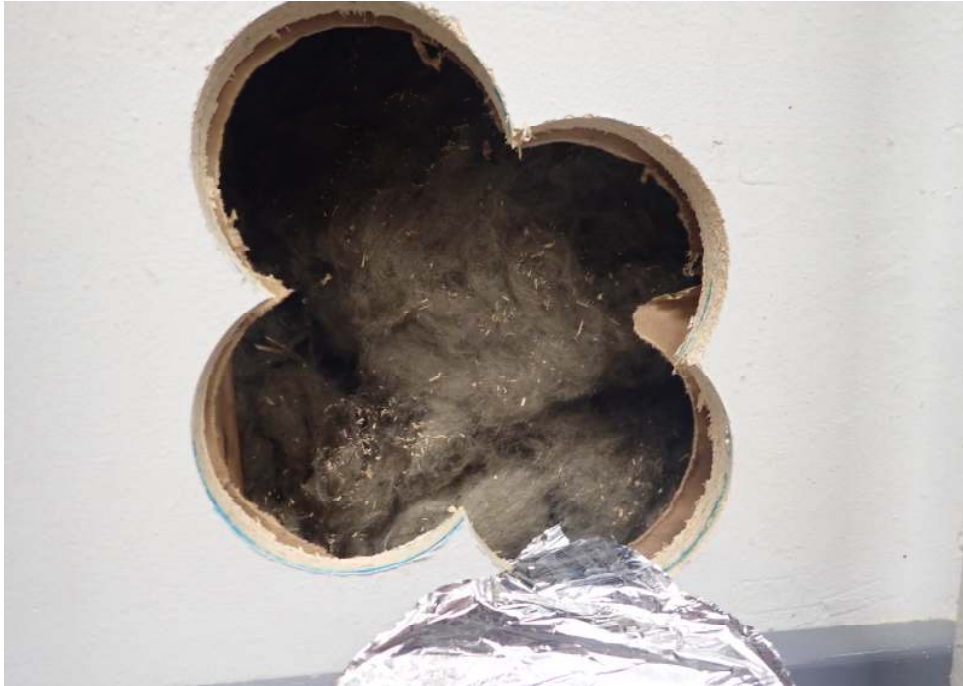
Tutkimuspaikka RA4: Luokka/opetustila 140

Kuva 8. Yleiskuva tutkimuspaikasta. Seinärakennetta on korjattu jollain aikaa, höyrynsulkuna on alumiinipinnoitettu paperi.

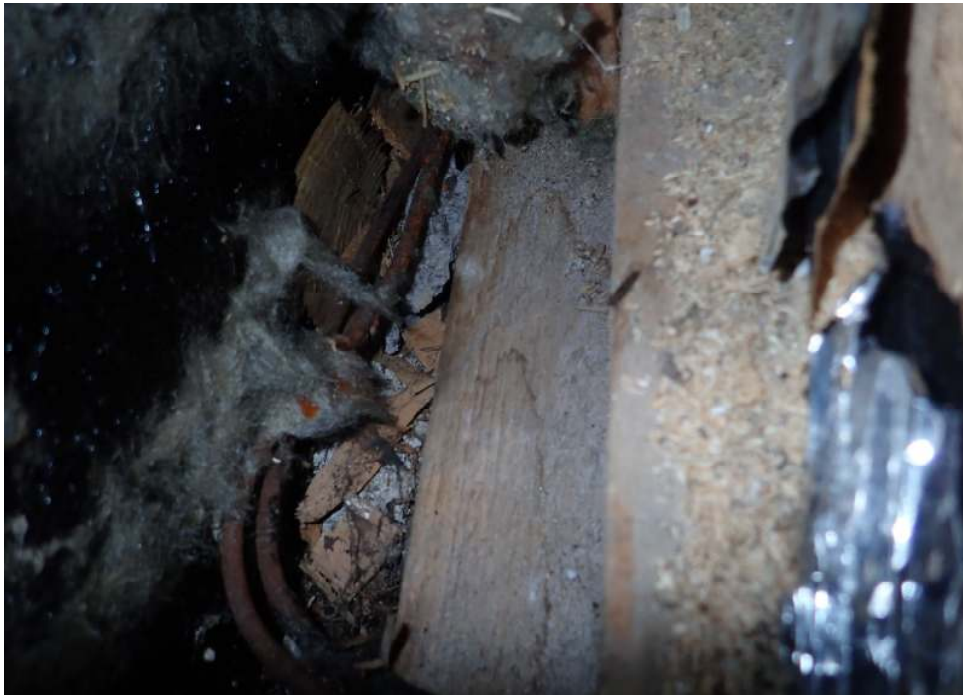
Kuva 9. Alaohjauspuussa on vuotojälkiä.

Materiaalinäyte nro 10 otettiin lämmöneristeestä ja materiaalinäyte 11 alaohjauspuusta. Materiaalinäytteestä 10 löytyi heikko viite vauriosta ja materiaalinäytteestä 11 löytyi viite vauriosta (kts.liite1).

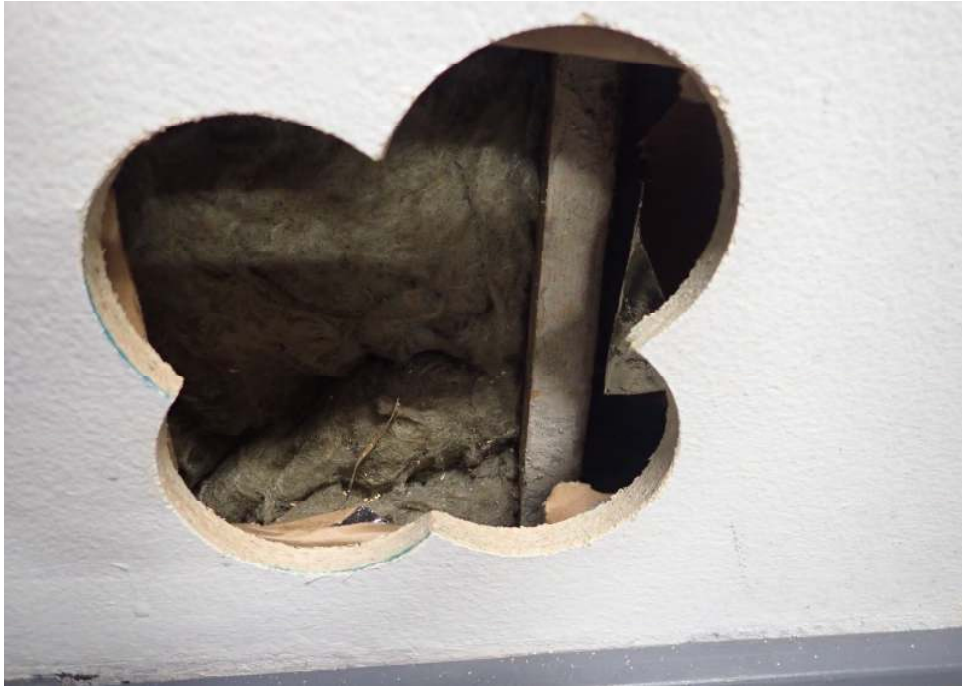
Tutkimuspaikka RA5: Luokka/opetustila 141

Kuva 10. Yleiskuva tutkimuspaikasta. Seinärakennetta on korjattu jollain aikaa, höyrynsulkuna on alumiinipinnoitettu paperi.

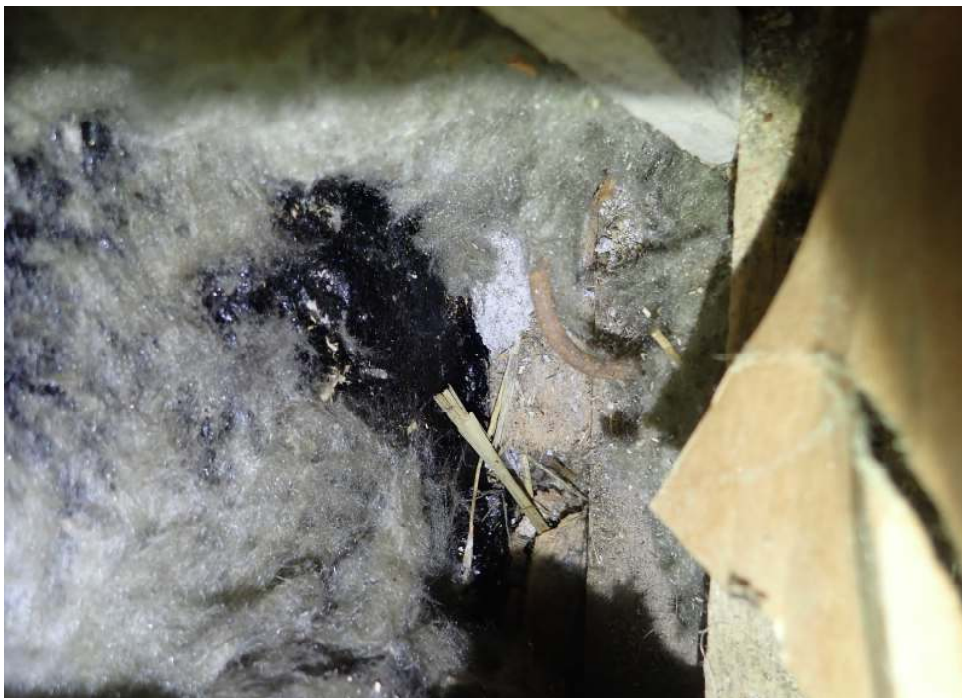
Kuva 11. Lämmöneriste on kiinni betonisokkelissa, sokkelin taustapinnassa on bitumisively.

Materiaalinäyte nro 12 otettiin lämmöneristeestä ja materiaalinäyte 13 alaojhauspuusta. Materiaalinäytteistä ei löytynyt viitettä vauriosta (kts.liite1).

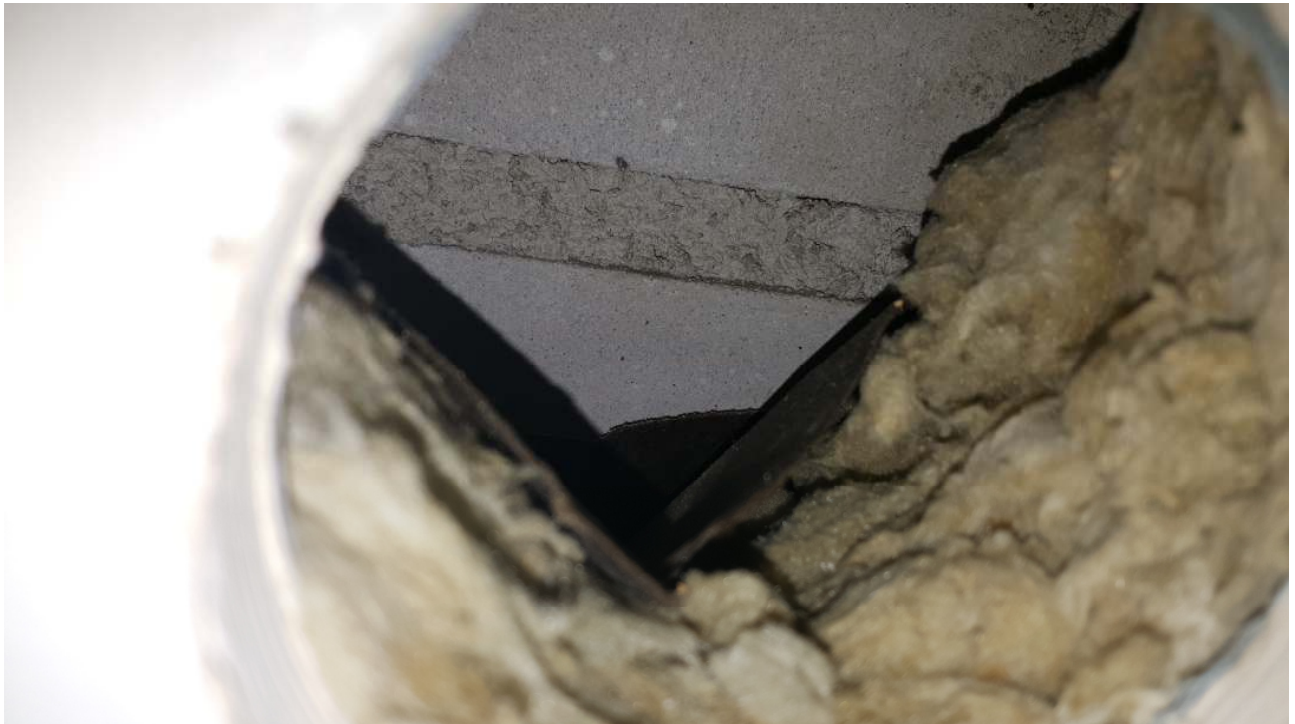
Kuva 13. Lämmöneristeen ja tiiliverhouksen välissä ei ole tuuletusrakoa, tuulensuojana on tervapaperi.

Materiaalinäyte nro 14 otettiin lämmöneristeestä. Materiaalinäytteestä löytyi viite vauriosta (kts.liite1).

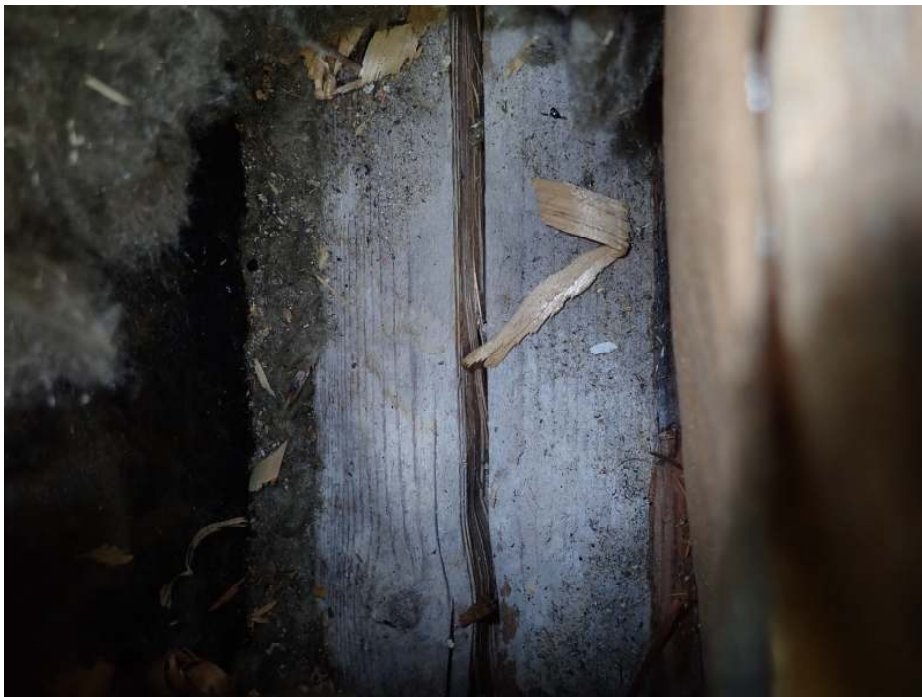
Kuva 15. Alaohjauspuun etureuna on kiinni sokkelissa.

Materiaalinäyte nro 15 otettiin lämmöneristeestä ja materiaalinäyte 16 alaohjauspuusta. Materiaalinäytteistä löytyi heikko viite vauriosta (kts.liite1).

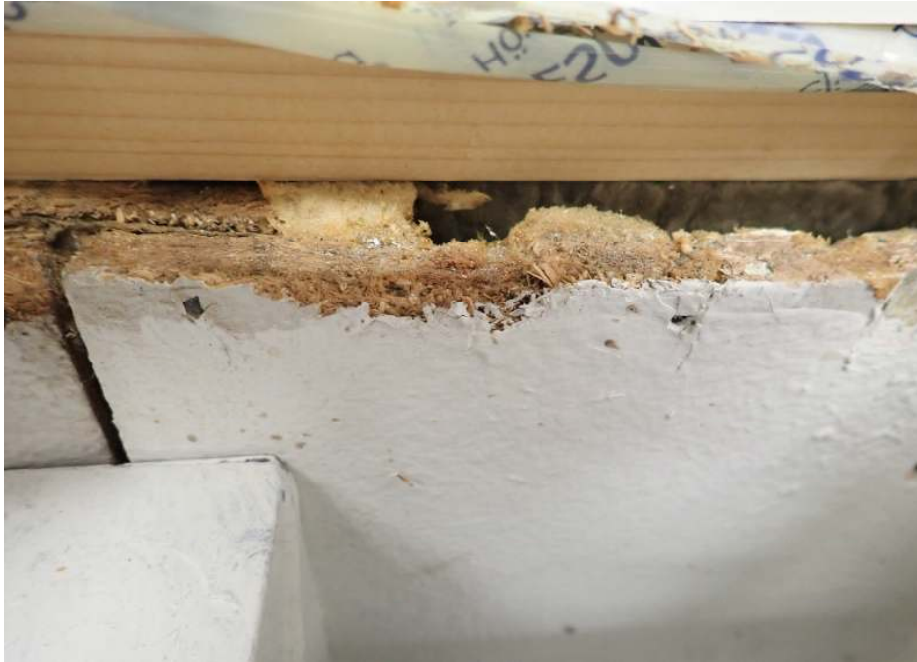
Tutkimuspaikka RA8: Luokka/opetustila 129

Kuva 16. Yleiskuva tutkimuspaikan kohdalla olevan ikkunan alareunan kohdalta, peitelista poistettiin kun sisäverhouslevyn havaittiin turvonneen. Saman tyyppisiä kosteusvaurioita havaittiin ko. luokkatilassa ikkunoiden alapuolisessa sisäverhouslevyssä. Vauriot johtuvat vanhojen ikkunoiden aikaisista vesivuodoista, saatujen tietojen mukaan ko. ikkunat on uusittu vuosi sitten.

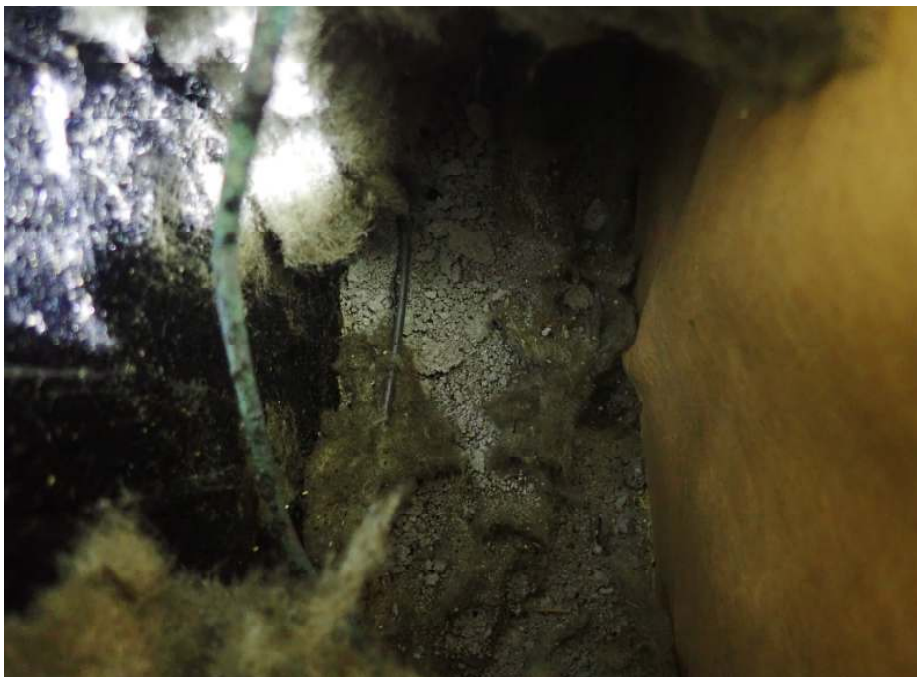
Kuva 17. Betonisokkelin taustapinnassa on bitumisively ja lämmöneristeet ovat kiinni betonisokkelissa.

Materiaalinäyte nro 1 otettiin lämmöneristeestä. Materiaalinäytteestä löytyi heikko viite vauriosta (kts.liite 2).

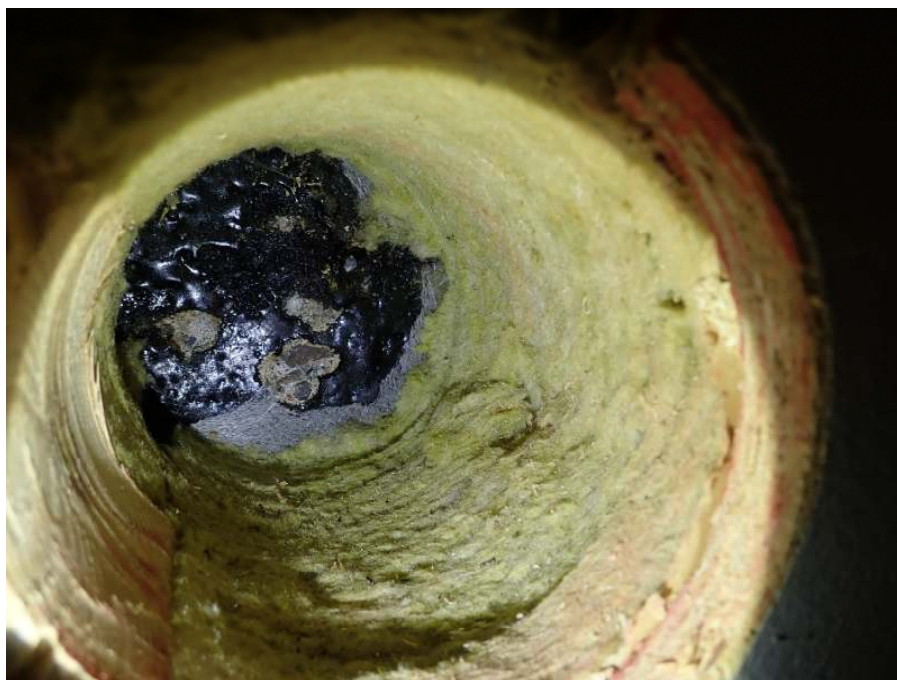
Kuva 19. Seinärakennetta on korjattu jollain aikavälillä, lämmöneristeet on uusittu. Lämmöneristeinä on tuulensuojapinnoitettu kivivilla, joka on kiinni betonisokkelissa. Sokkelin taustapinnassa on pikisively.

Materiaalinäyte nro 4 otettiin lämmöneristeestä ja materiaalinäyte 5 runkopuusta. Materiaalinäytteestä nro 4 löytyi heikko viite vauriosta ja materiaalinäytteestä nro 5 ei löytynyt viitettä vauriosta (kts.liite 2).

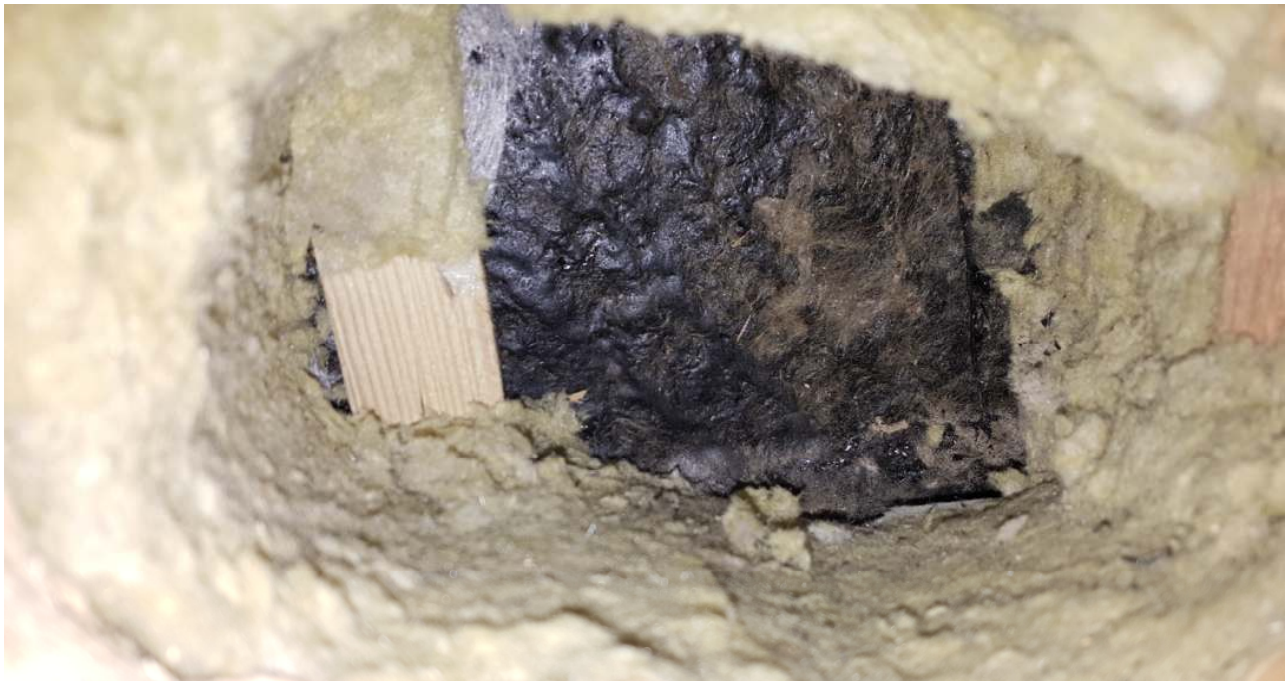
Kuva 21. Seinärakennetta on korjattu jollain aikavälillä, lämmöneristeet on uusittu. Lämmöneristeinä on tuulensuojapinnoitettu kivillä, joka on kiinni betonisokkelissa. Sokkelin taustapinnassa on pikisively.

Materiaalinäyte nro 6 otettiin runkupuusta ja materiaalinäyte 7 lämmöneristeestä. Materiaalinäytteestä nro 6 ei löytynyt viitettä vauriosta ja materiaalinäytteestä nro 7 löytyi viite vauriosta (kts.liite 2).

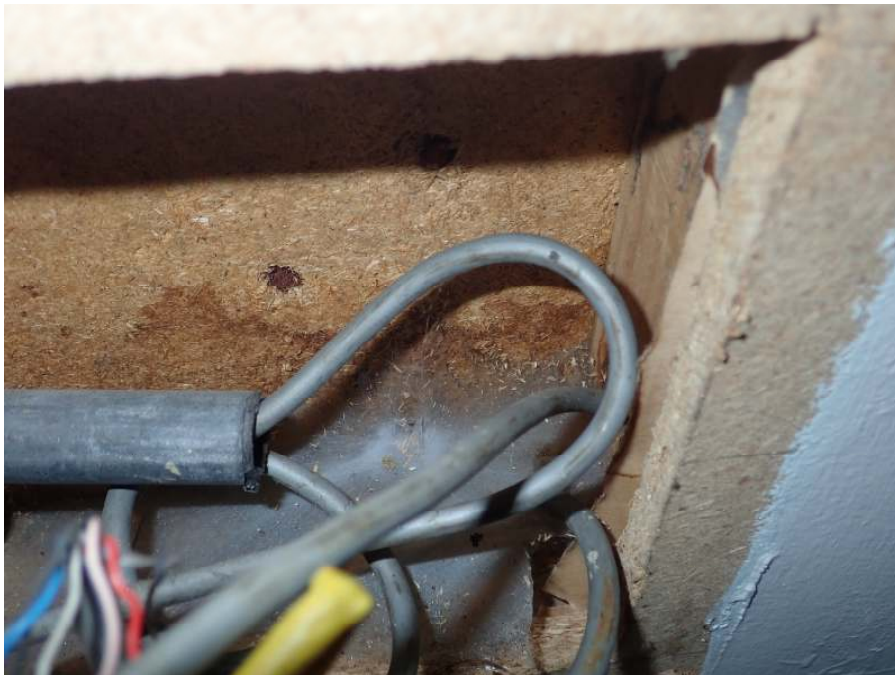
Kuva 23. Taustalevyssä on vuotojälkiä.

Materiaalinäyte nro 8 otettiin lämmöneristeestä ja materiaalinäyte 9 taustalevystä. Materiaalinäytteestä nro 8 ei löytynyt viitettä vauriosta ja materiaalinäytteestä nro 9 löytyi heikko viite vauriosta (kts.liite 2).

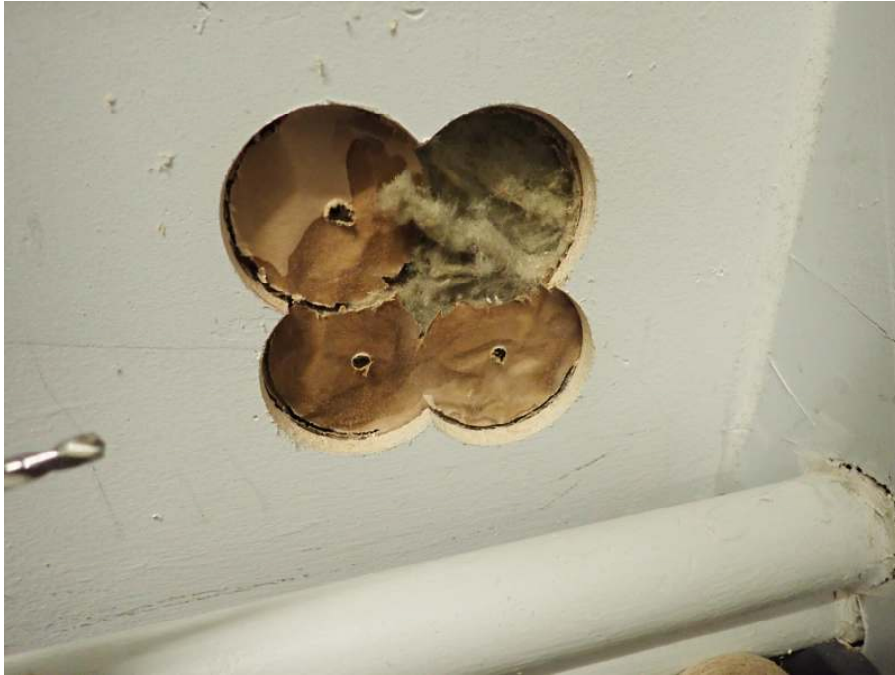
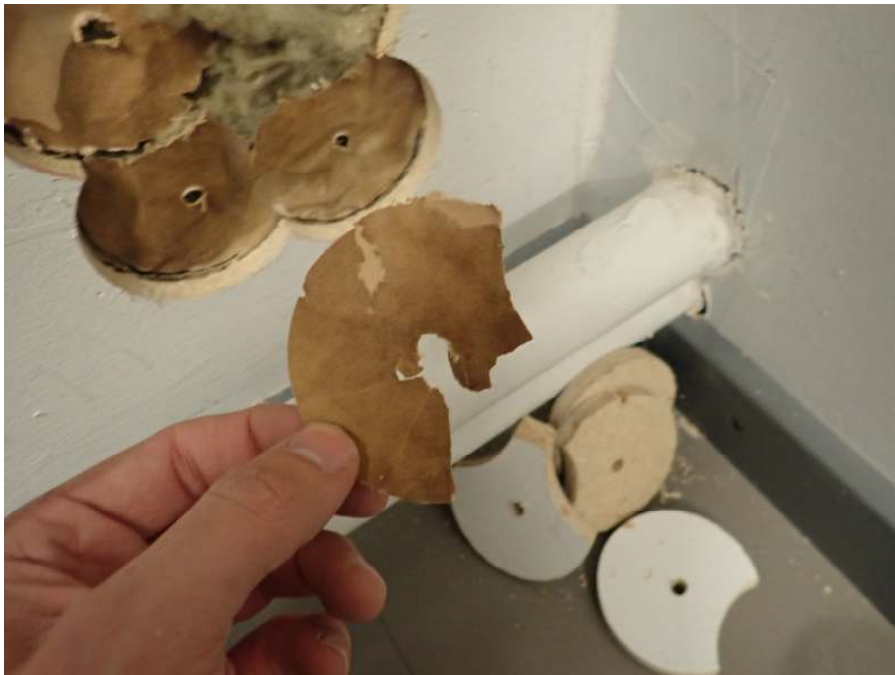
Tutkimuspaikka RA12: Opo 104

Kuva 24. Yleiskuva tutkimuspaikasta. Höyrinsulkupaperissa on vuotojälkiä.

Kuva 25. Höyrinsulkupaperissa on vuotojälkiä.

Materiaalinäyte nro 10 otettiin lämmöneristeestä ja materiaalinäyte 11 höyrinsulkupaperista. Materiaalinäytteestä nro 10 löytyi viite vauriosta ja materiaalinäytteestä nro 11 ei löytynyt viitettä vauriosta (kts.liite 2).

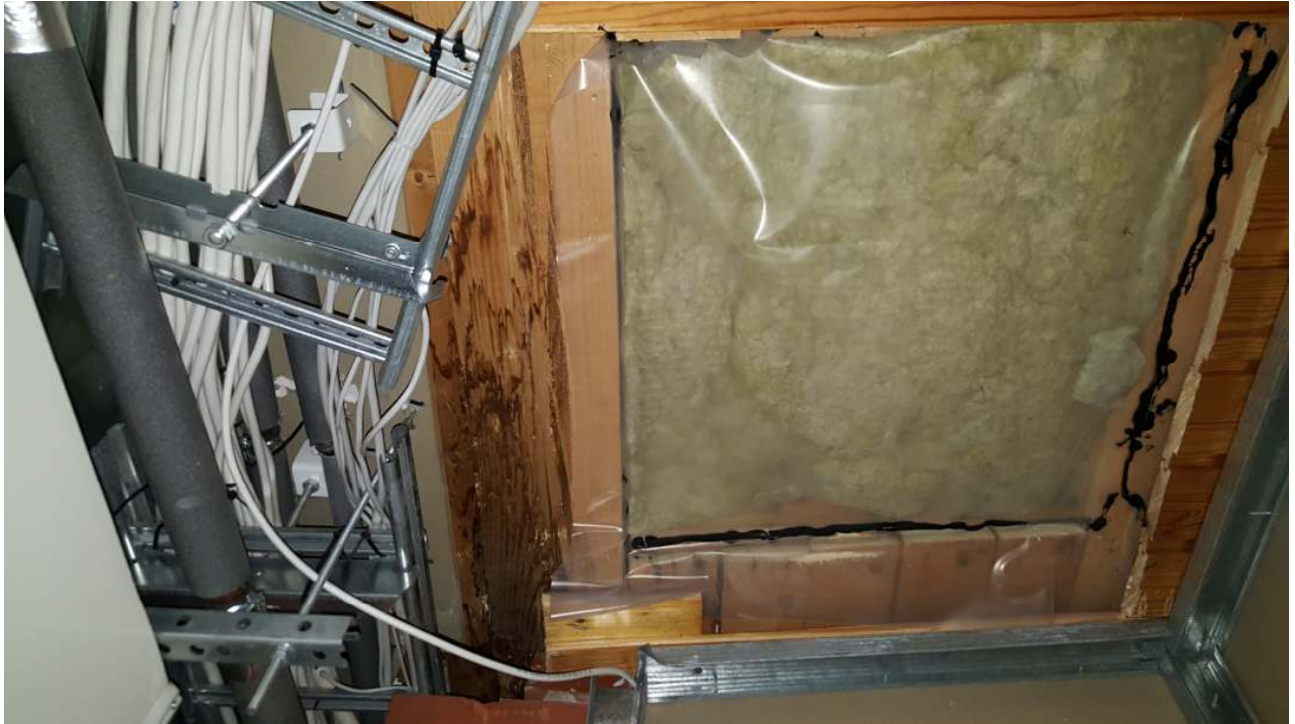
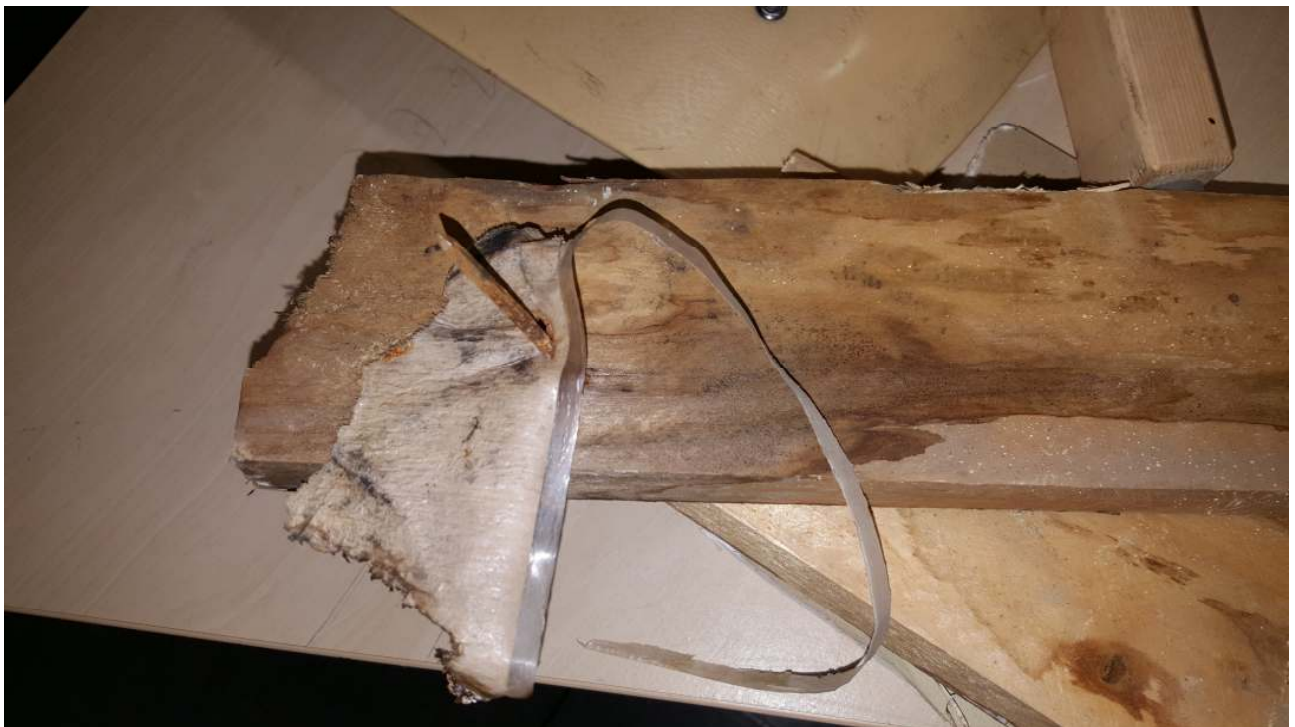
Tutkimuspaikka RA14: Luokka/opetustila 167

Kuva 29. Yleiskuva tutkimuspaikasta. Alaslaskun runkokuussa on veden valumajälkiä, joita todettiin myös paneelien taustassa.

Kuva 30. Alaslaskun runkokuussa on veden valumajälkiä, joita todettiin myös paneelien taustassa.

Materiaalinäyte nro 3 otettiin yläpohjan lämmöneristeestä. Materiaalinäytteestä löytyi vahva viite vauriosta. (kts.liite 1).

- Vaurioituneiden yläpohjarakenteiden korjaaminen erillisen korjaussuunnitelman mukaisesti.
- Liimapuupalkkien päätyjen kunto tulee varmistaa yläpohjarakenteiden korjaamisen yhteydessä
- Rakenteiden liittymien tiivistäminen
- Ilmanvaihtokanavan puhdistus sekä puhdistuksen jälkeen ilmanvaihdon säätö ja tasapainoitus

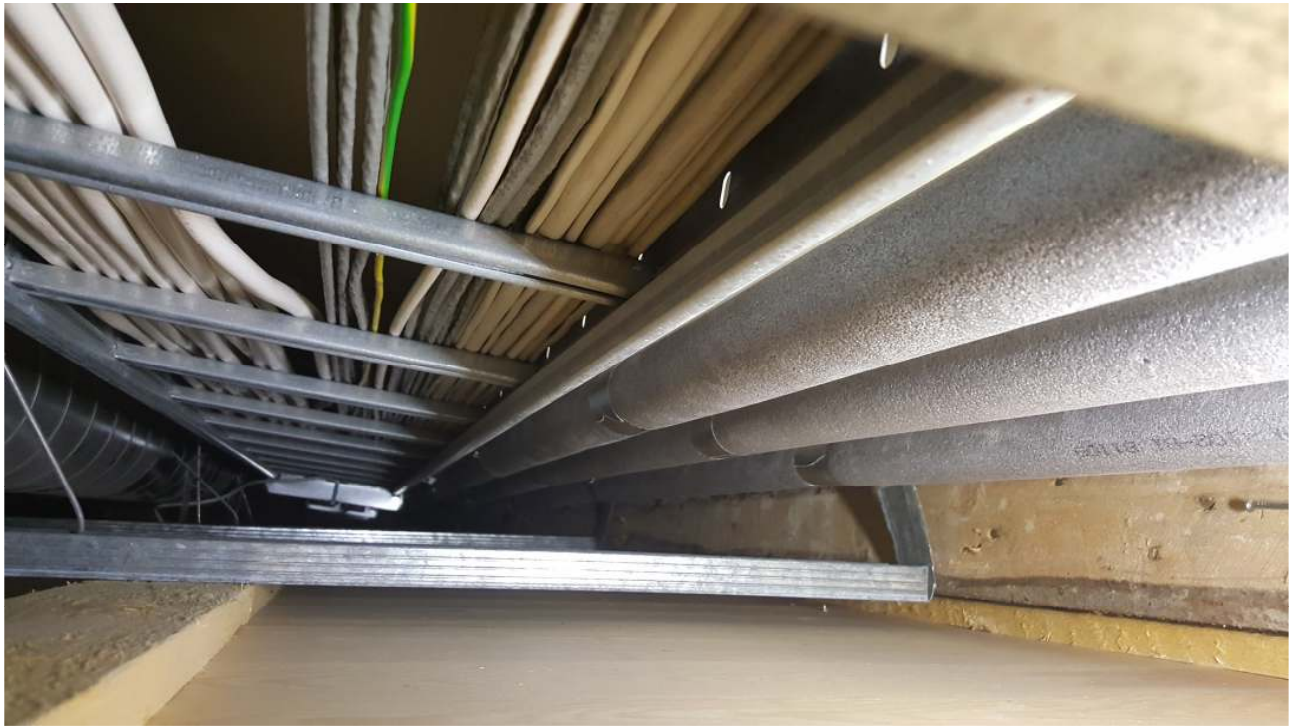
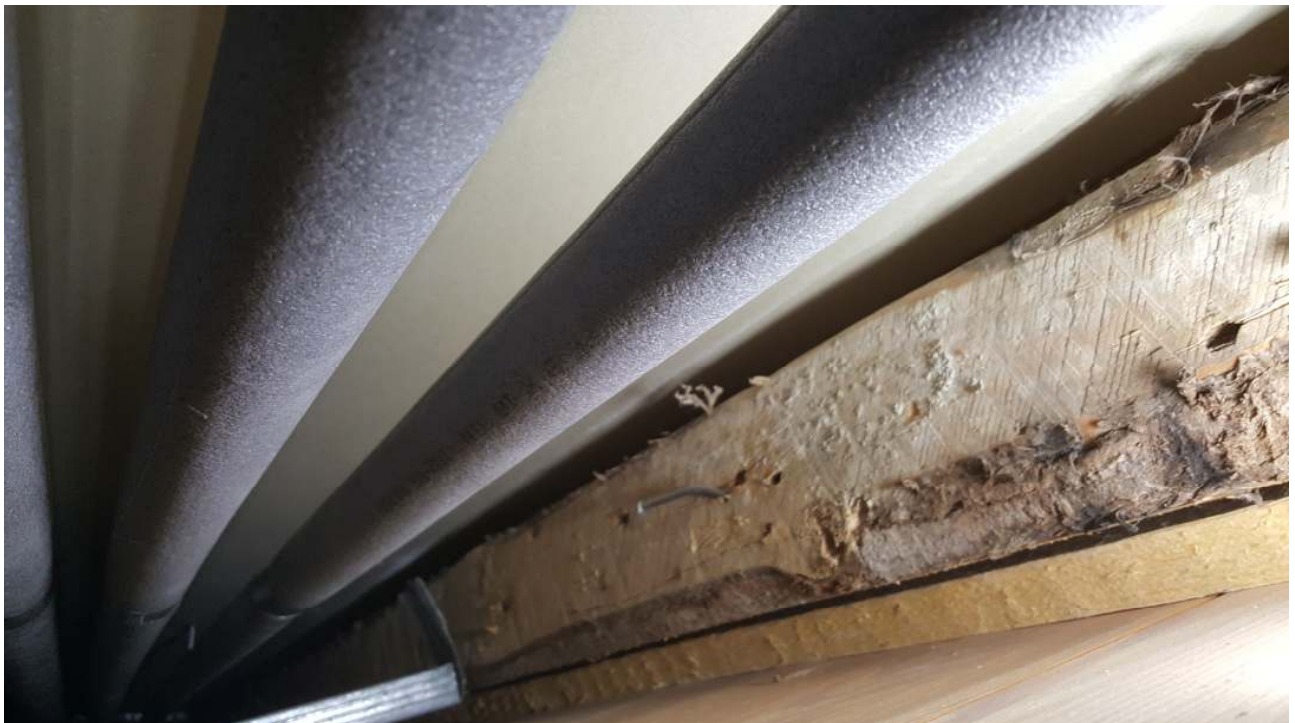
Tutkimuspaikka RA15: Luokka/opetustila 164

Kuva 31. Yleiskuva alaslaskutilan sisältä, tilassa ei havaittu vuotojälkiä.

Kuva 32. Yleiskuva alaslaskutilan sisältä, tilassa ei havaittu vuotojälkiä.

Materiaalinäyte nro 5 otettiin yläpohjan lämmöneristeestä. Materiaalinäytteestä löytyi heikko viite vauriosta. (kts.liite 1).

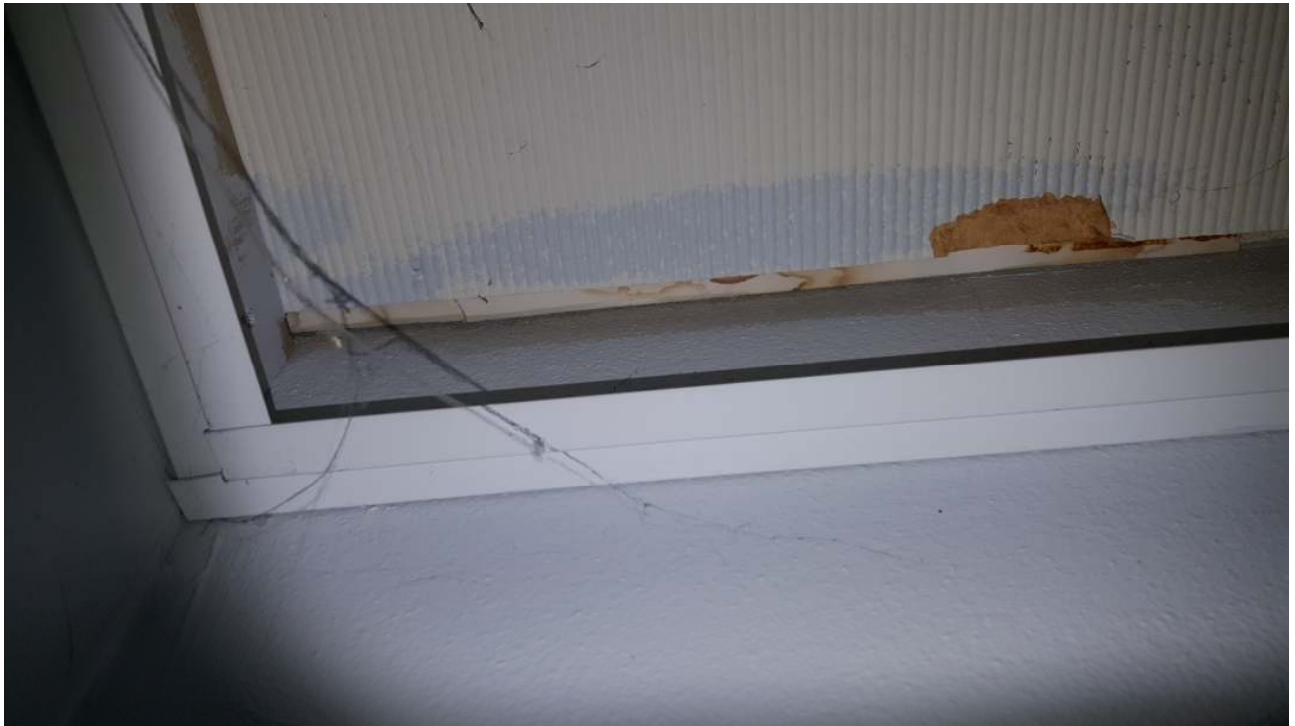
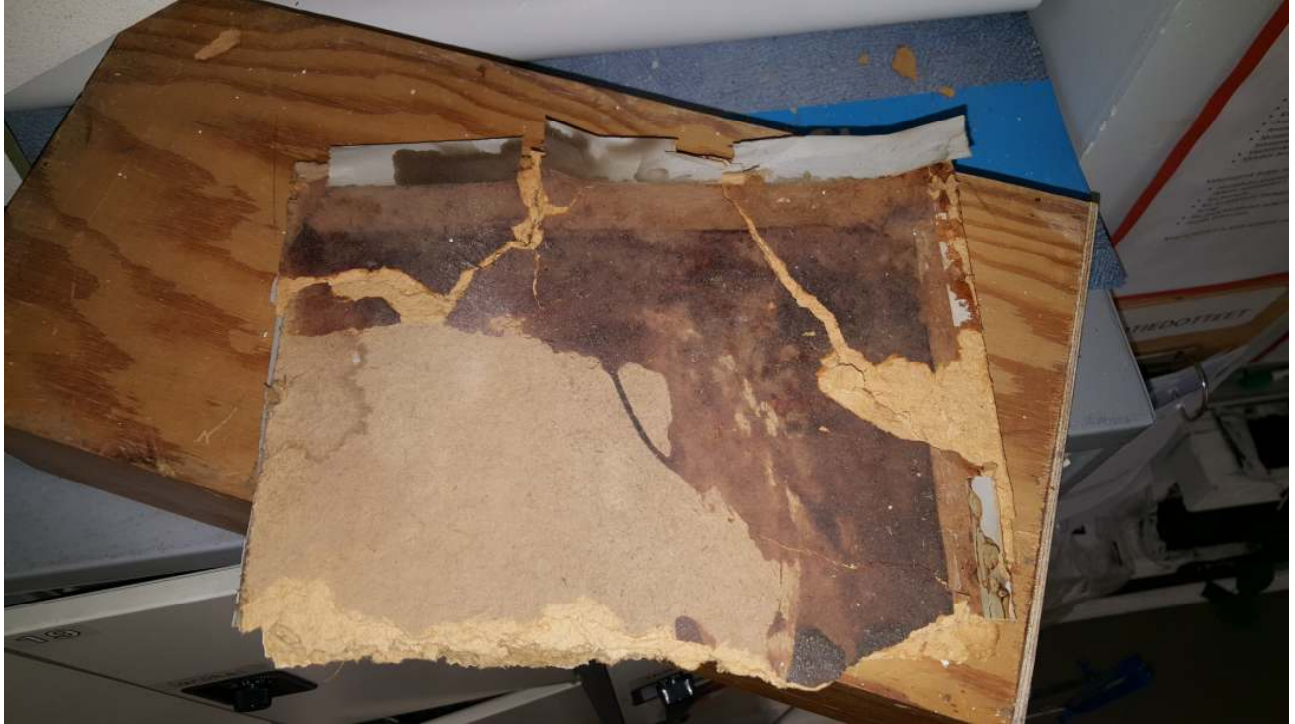
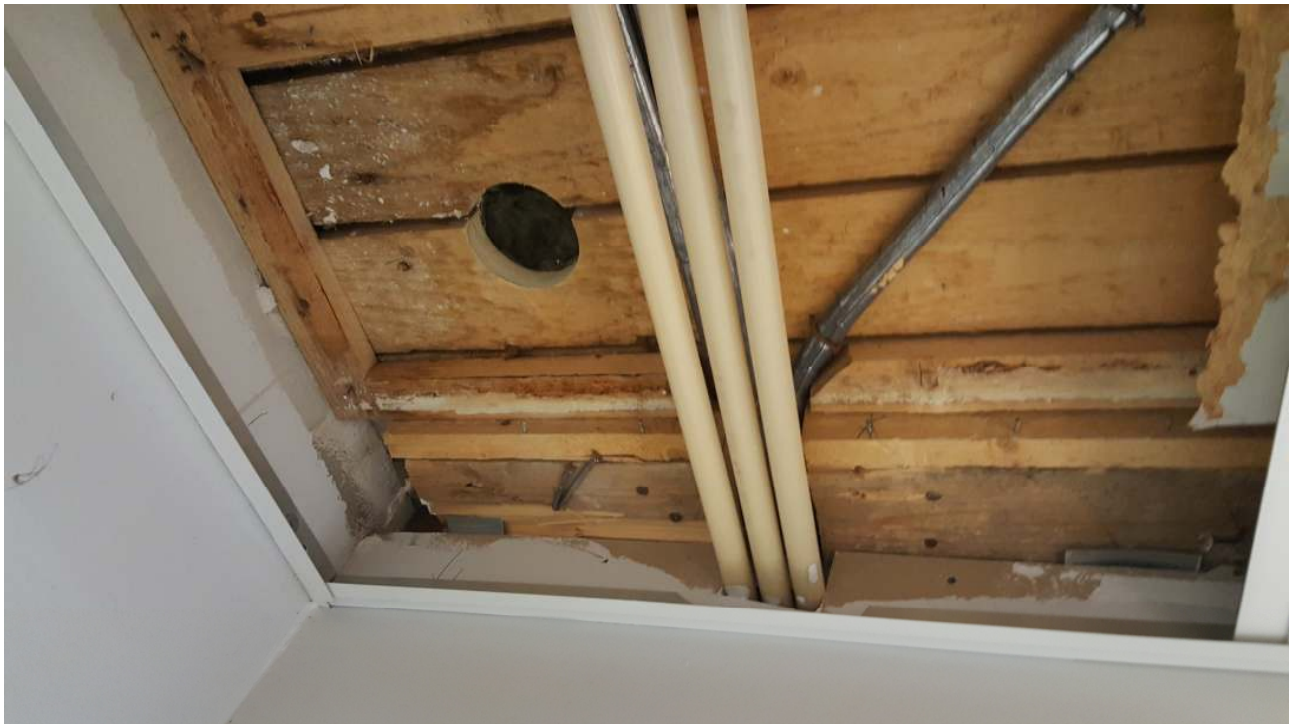
Tutkimuspaikka RA17: Opettajien huone 112

Kuva 33. Yleiskuva tutkimuspaikasta. Alkuperäisessä sisäkattoverhouslevyssä on vuotojälkiä.

Kuva 34. Alkuperäisen sisäkattoverhouslevyn taustassa on laajoja vuotojälkiä.

Kuva 35. Lautakoolauksissa on vuotojälkiä.

Materiaalinäyte nro 17 otettiin yläpohjan lämmöneristeestä ja materiaalinäyte nro 18 alkuperäisestä sisäkattoverhouslevystä. Materiaalinäytteestä nro 17 ei löytynyt viitettä vauriosta ja materiaalinäytteestä nro 18 löytyi heikko viite vauriosta. (kts.liite 1).

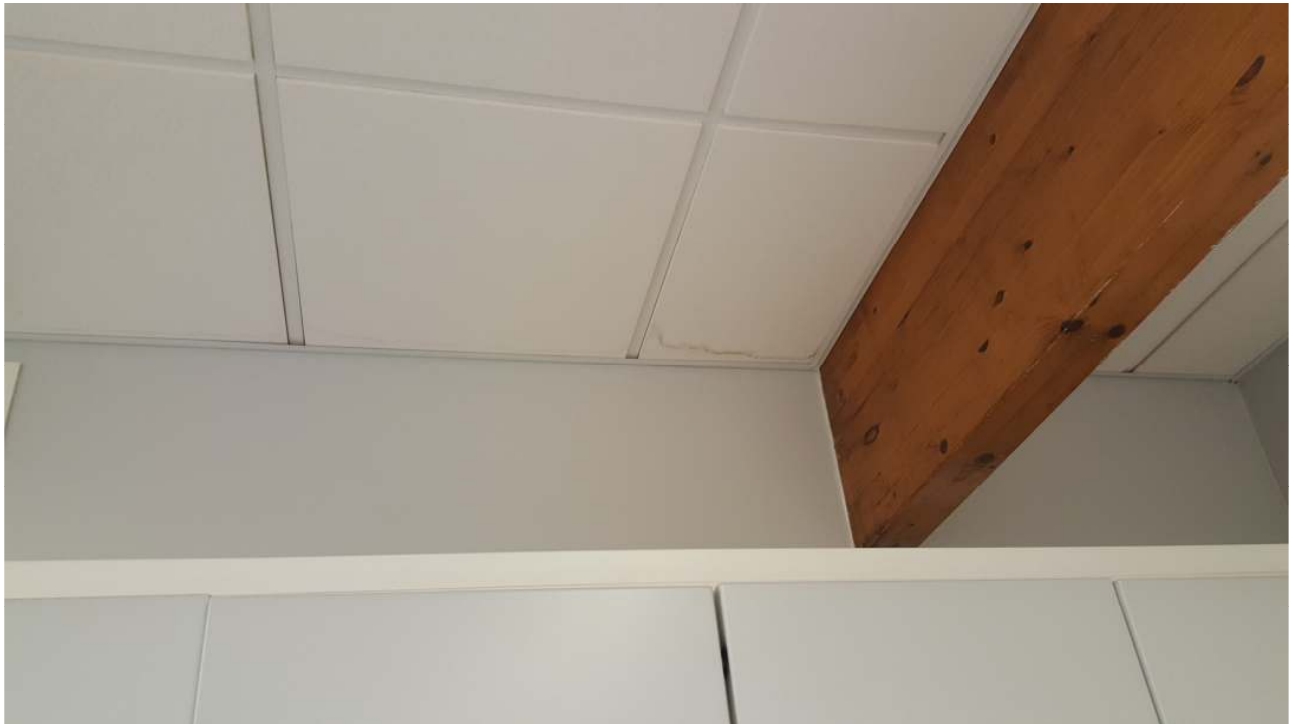
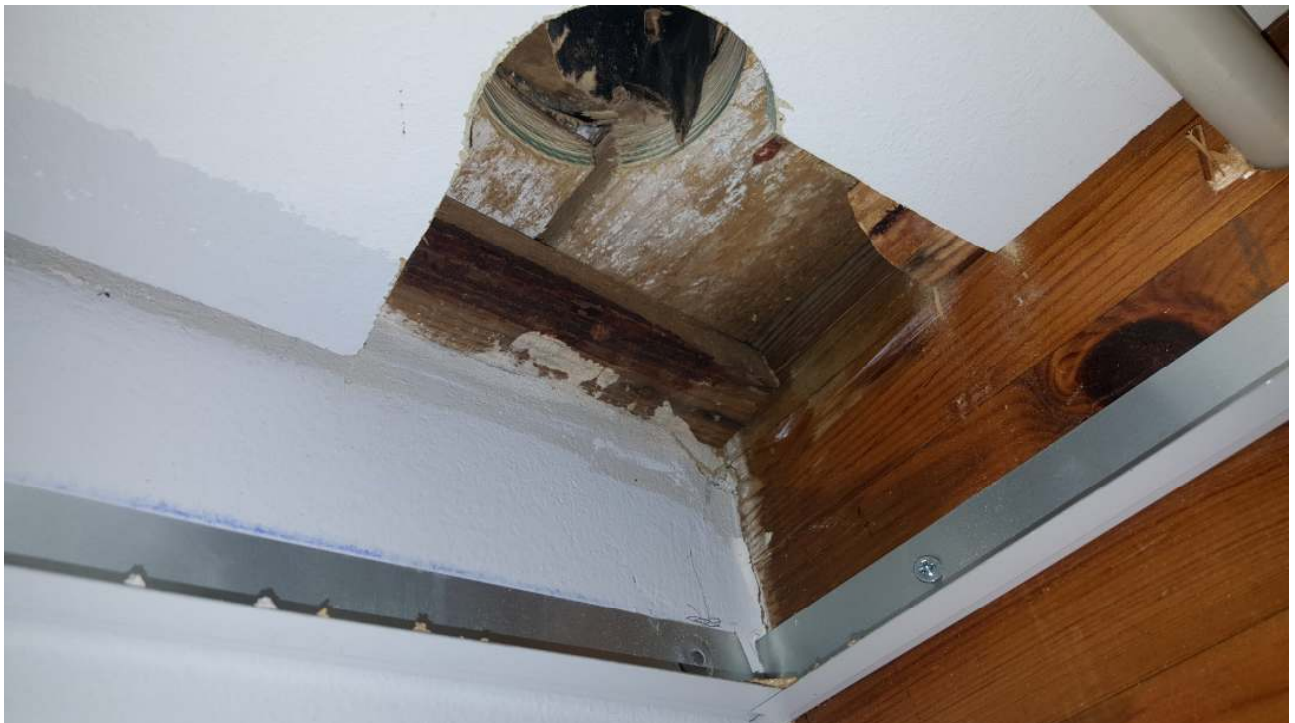
Tutkimuspaikka RA18: Tekstiilityö 129

Kuva 36. Yleiskuva tutkimuspaikasta. Alaslasketun katon sisäkattoverhouslevyssä on vuotojälkiä.

Kuva 37. Koolauspuissa ja liimapuupalkin yläreunassa on vuotojälkiä.

Materiaalinäyte nro 2 otettiin yläpohjan lämmöneristeestä ja materiaalinäyte nro 3 otettiin yläpohjan koolauspuusta. Materiaalinäytteistä löytyi viite vauriosta. (kts.liite 2).

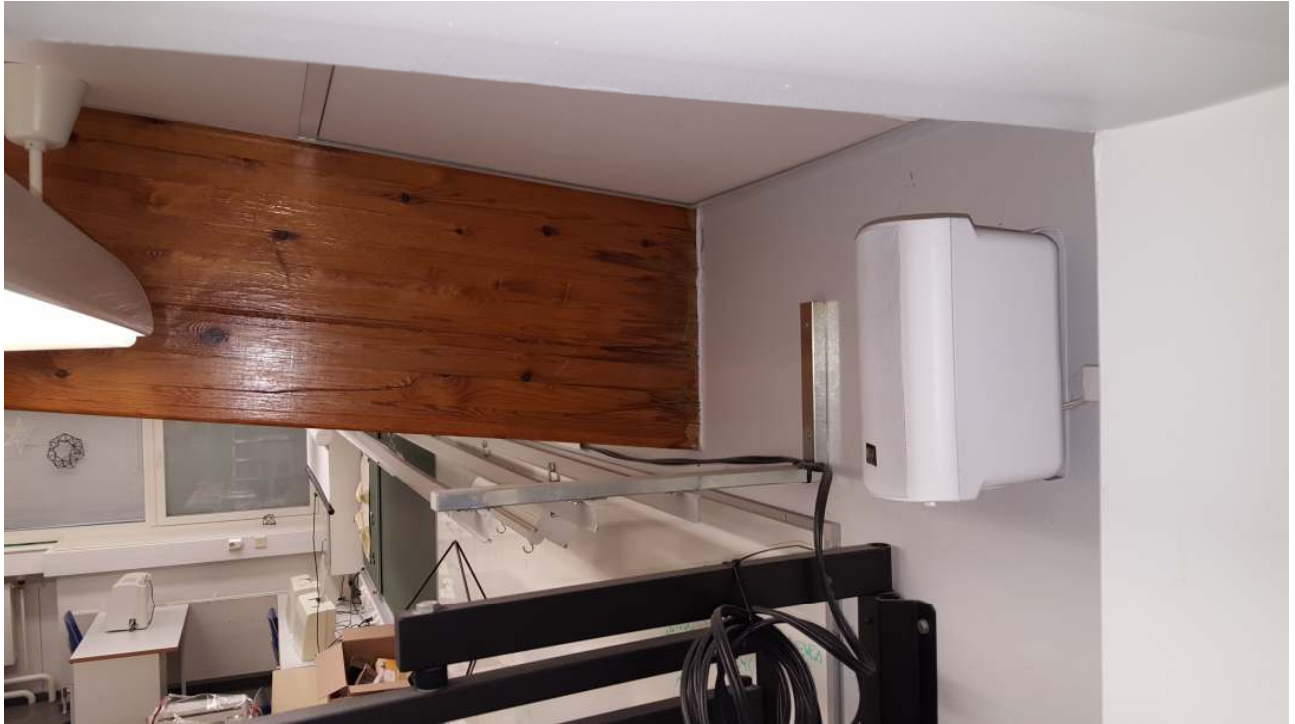
Kuva 38. Yleiskuva luokkatilasta. Liimapuupalkin päässä on vesivuotojälkiä.
