# KOSTEUS- JA SISÄILMATEKNINEN KUNTOTUTKIMUS

**SEITSEMÄN VELJEKSEN KOULU**  
**KESKUSRAITTI 1**  
**05200 RAJAMÄKI**

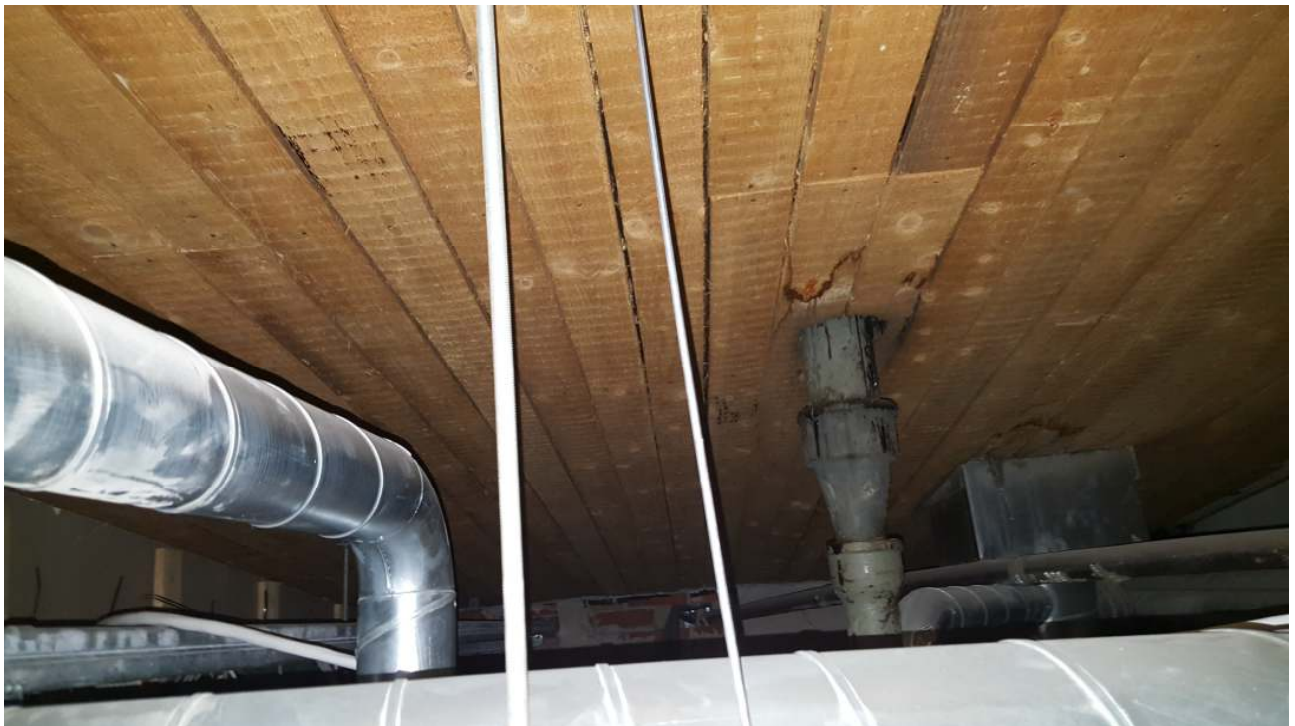
Kuva 39. Yleiskuva opon työhuoneen 105 alaslaskutilasta. Yläpohjan koolauspuussa on vesivuotojälkiä läpivientien kohdalla. Alaslaskutilasta havaittiin voimakas ilmavirtaus työhuoneeseen päin.

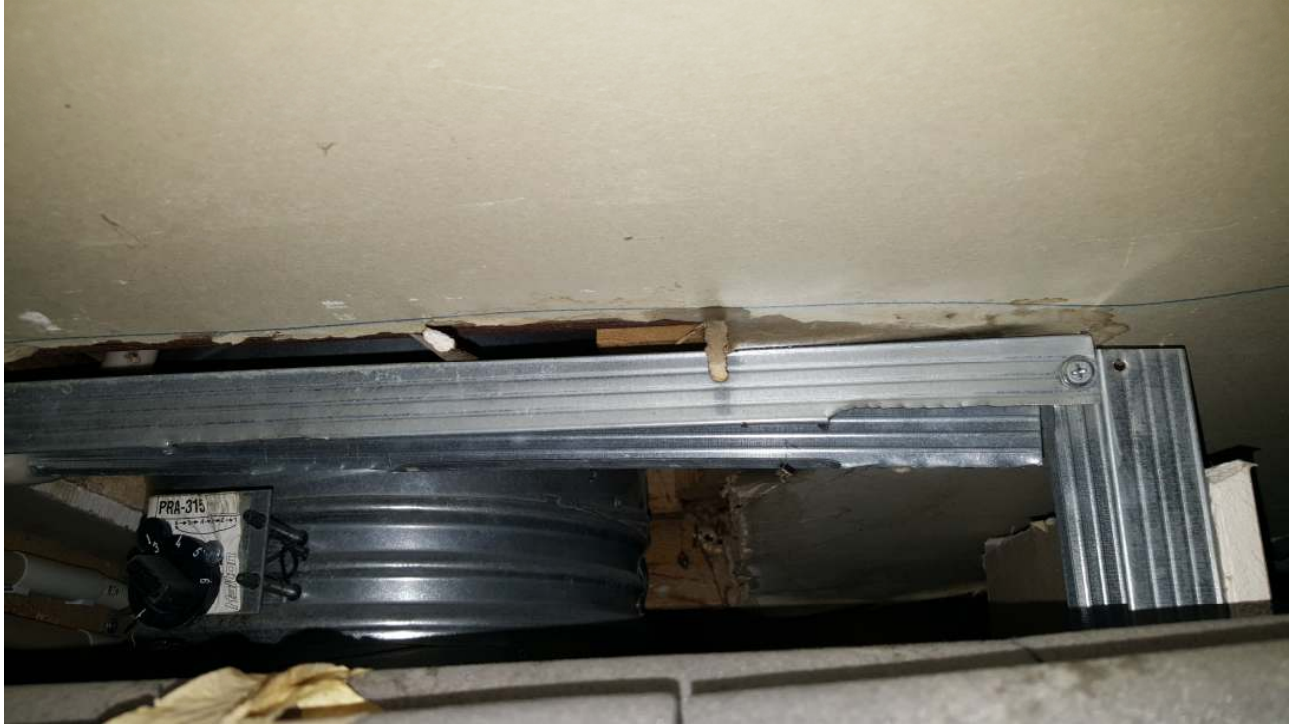
Kuva 40. Yleiskuva luokkatilan 160 alaslaskutilasta huippumurin läpiviennin kohdalta. Yläpohjan kipsilevy on märkä, vettä valui tutkimuksen aikana läpiviennin kohdalta. Läpiviennin kohdalta havaittiin voimakas ilmavirtaus luokkatilaan päin.

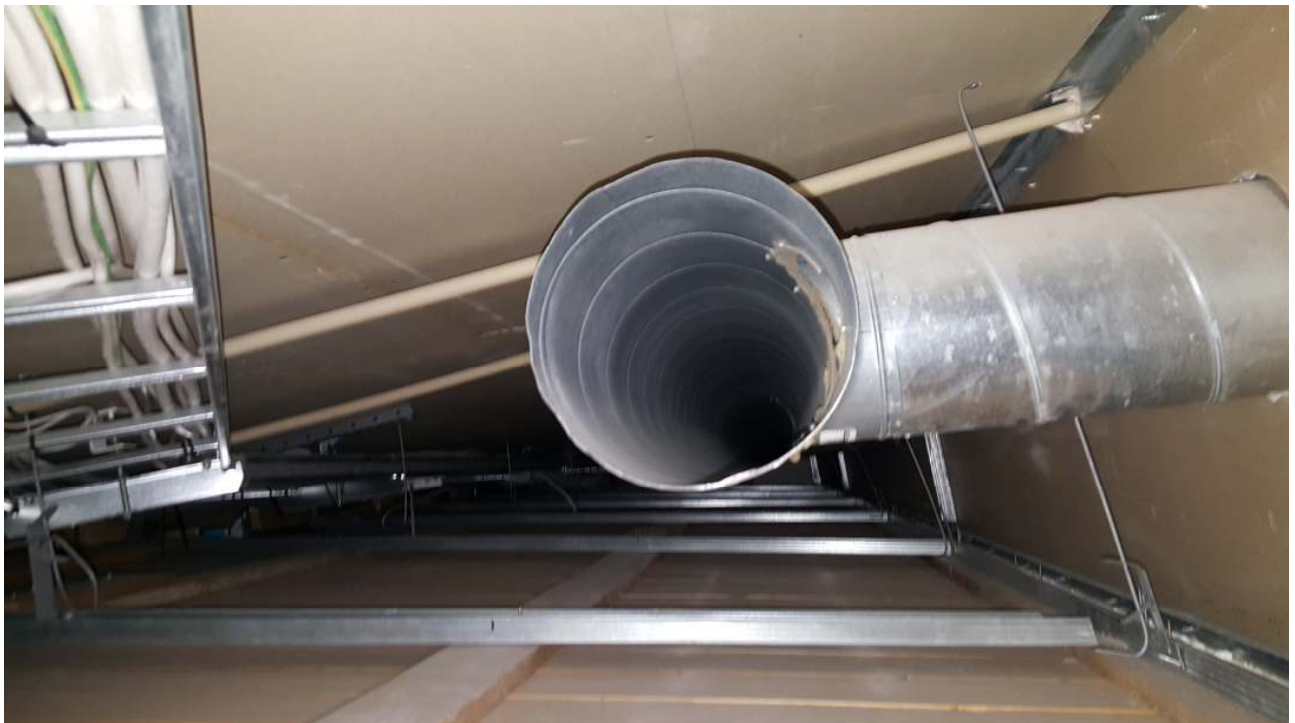
Kuva 41. Yleiskuva luokkatilan 160 alaslaskutilasta. Poistoilmakanavan päästä puuttui ”tulppa”. Tilaajalta saatujen tietojen mukaan ilmanvaihto on puhdistettu ja säädetty viimeisen vuoden aikana. Puuttuva kanavan ”tulppa” löytyi alaslasketun katon päältä ja huoltohenkilökunta asensi sen takaisin paikoilleen.

- Vaurioituneiden yläpohjarakenteiden korjaaminen erillisen korjaussuunnitelman mukaisesti.
- Liimapuupalkkien päätyjen kunto tulee varmistaa yläpohjarakenteiden korjaamisen yhteydessä
- Rakenteiden liittymien tiivistäminen
- Ilmanvaihtokanavan puhdistus sekä puhdistuksen jälkeen ilmanvaihdon säätö ja tasapainoitus

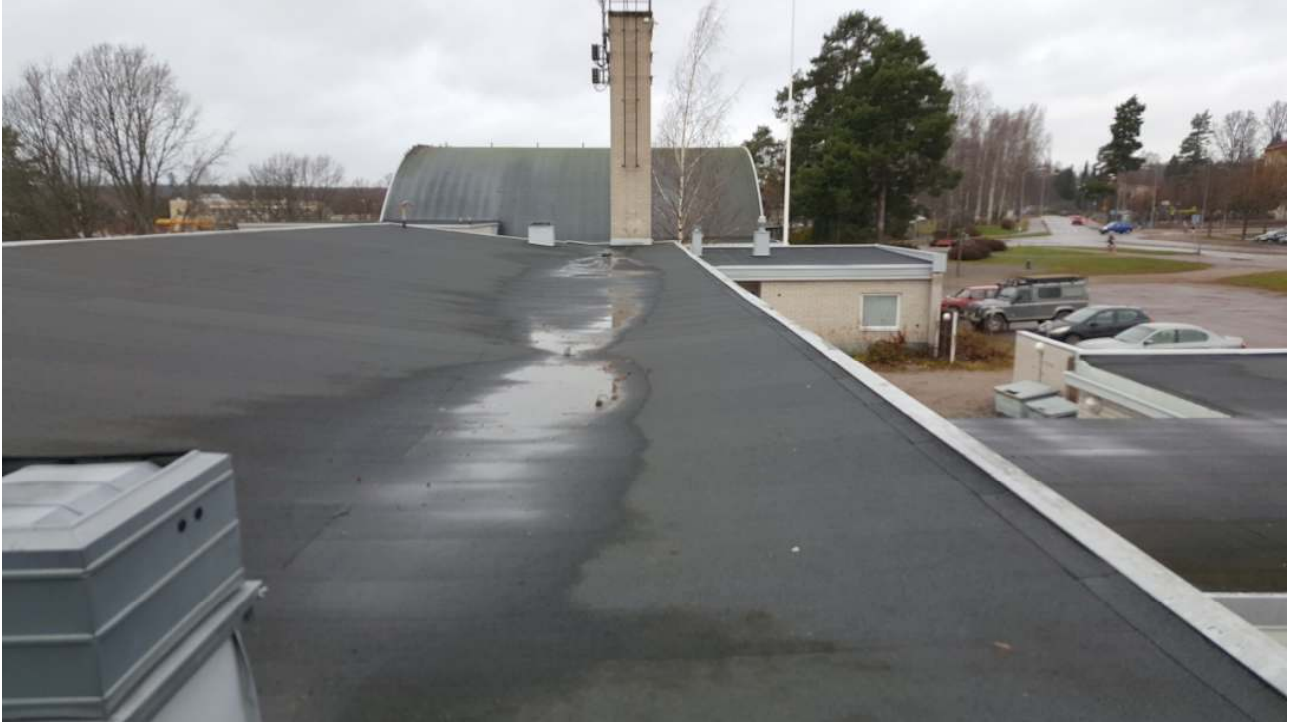
Kuva 42. Yleiskuva vesikatolta. Vesikatetta on paikkakorjattu jollain aikavälillä.

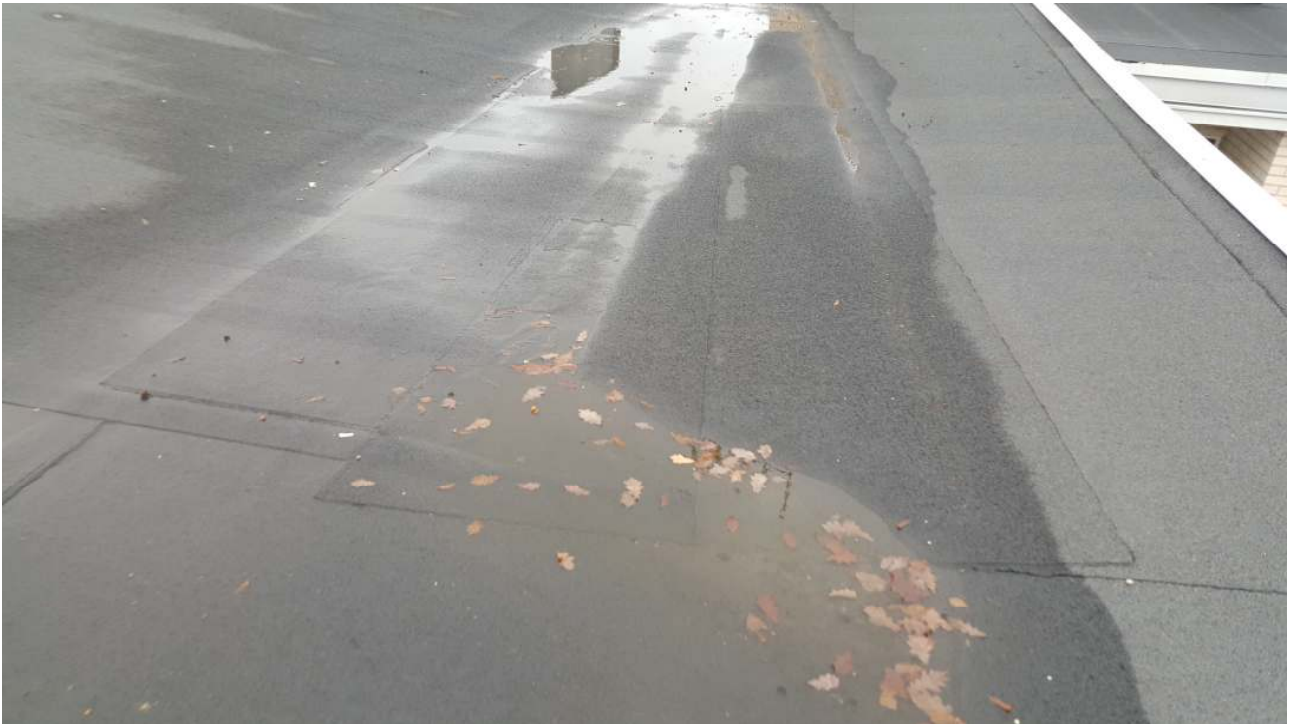
Kuva 43. Yleiskuva vesikatolta. Vesikatetta on paikkakorjattu jollain aikavälillä. Vesi lammikoituu paikoin.

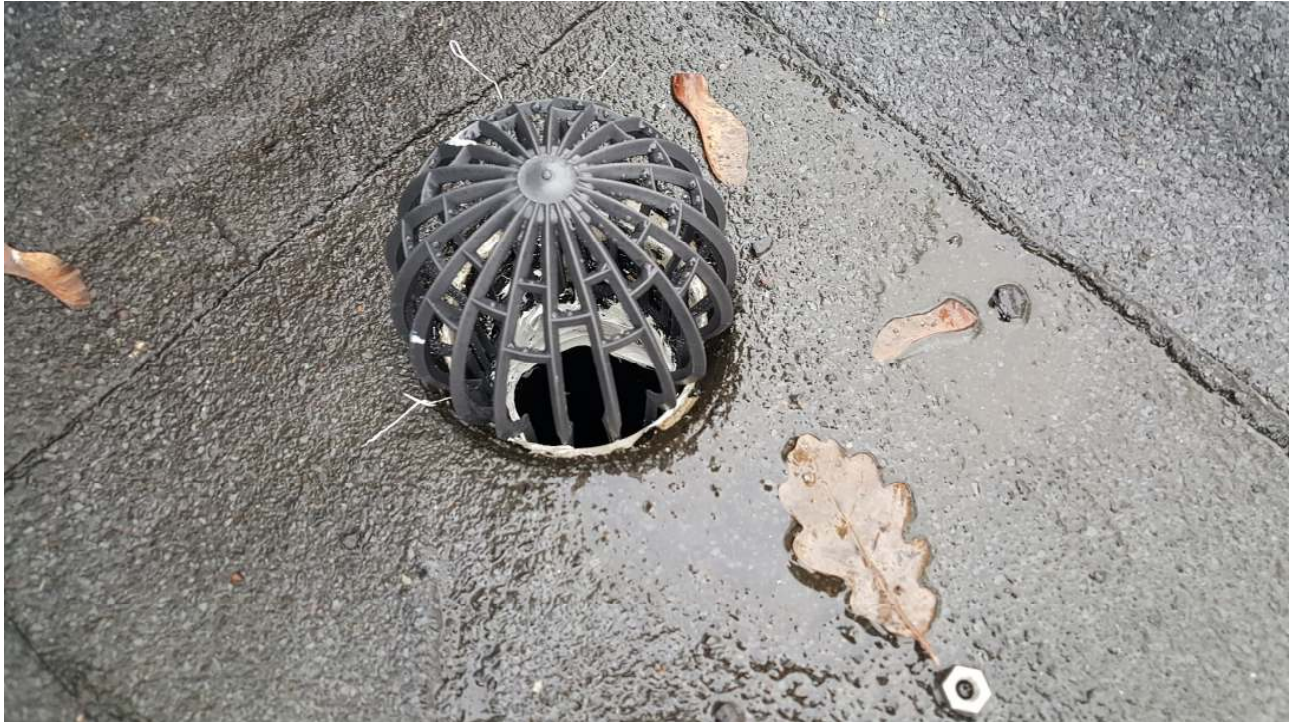
Kuva 44. Kattokaivo on uusittu jollain aikavälillä, kaivon juuri on tiivistetty tiivistysmassalla.

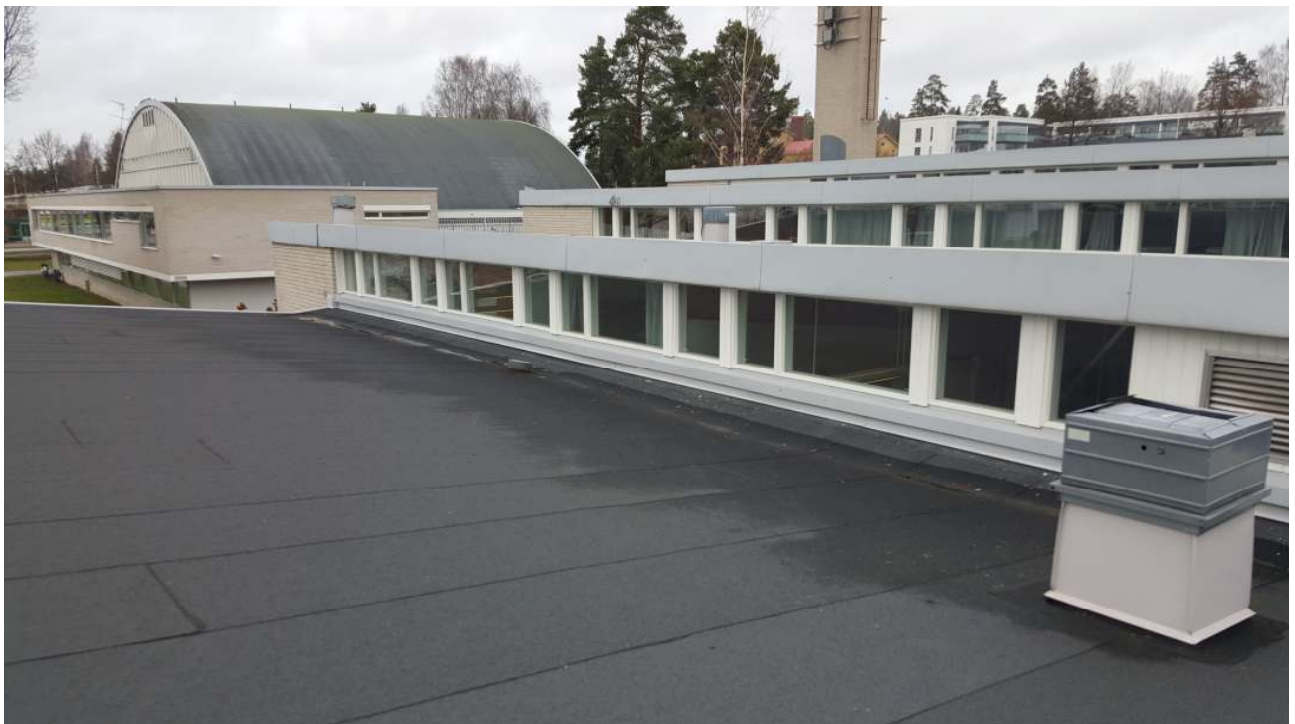
Kuva 45. Yleiskuva vesikatolta tasoerojen kohdalla, vedet ohjautuvat seinää vasten.

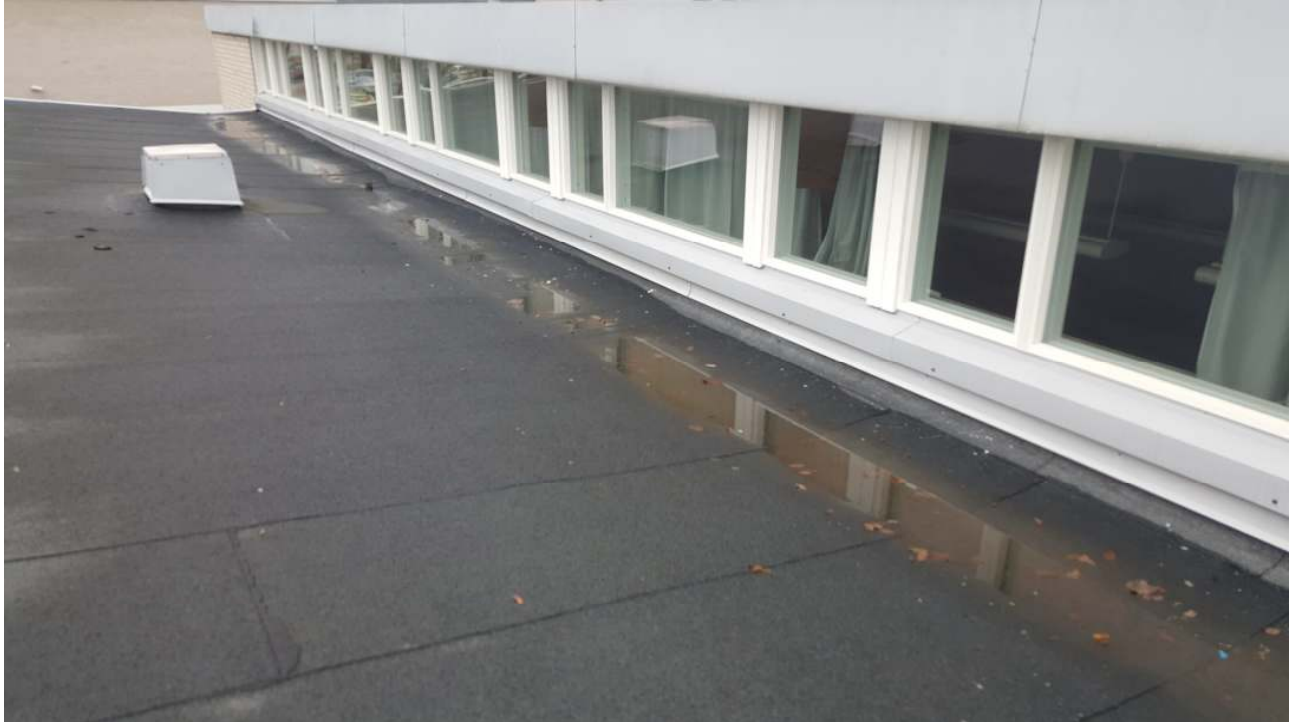
Kuva 46. Yleiskuva vesikatolta tasoerojen kohdalla, vesi lammikoituu seinän vierustalla. Mikäli kaivot tukkeutuvat/padottavat, ohjautuu vesi päädyn yli. Ko. tilanteessa on myös mahdollista että vesi nousee ikkunapellitysten alle ja sieltä seinärakenteen sisälle.

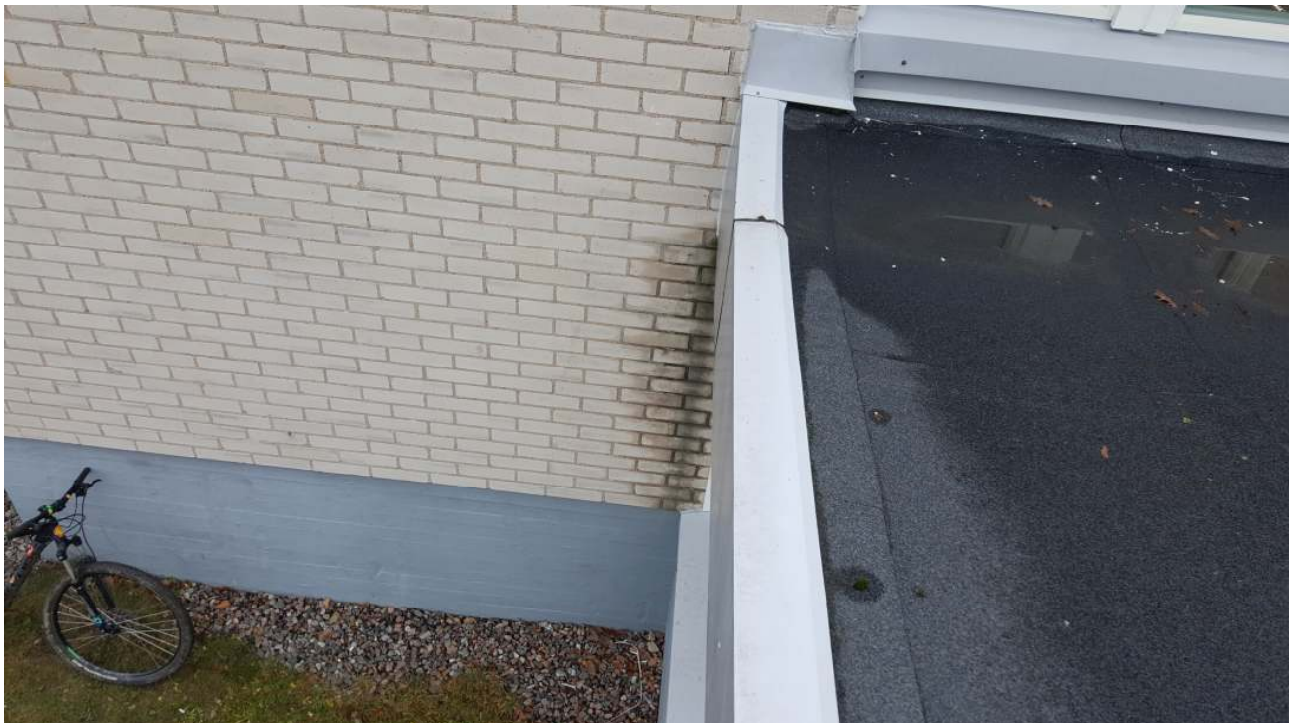
Kuva 47. Sadevesi pääsee valumaan tiiliseinälle. Suositellaan reunapeltien uusimista, uusi pelti muotoiltaan niin että se ohjaa sadeveden pois tiiliseinältä. Lisäksi suositellaan ulosheittäjäputkien asentamista mahdollisten kaivojen tukkeutumisen varalle. Kaivon padottaessa vesi ohjautuisi hallitusti talon päädystä ulosheittäjäputkien kautta.

- Kaikkien läpivientien (kattokaivot, tuuletusputket, huippuimurit) läpikäyminen ja korjaaminen tarvittaessa
- Pellitysten ja tiiliverhouksien liittymien läpikäyminen sekä ko. liittymien saumausten uusiminen tarvittavin osin
- Vaurioituneen huippuimurin pellitysten korjaaminen
- Puutteellisten reuna-/päätypeltien uusiminen
- Ulosheittäjäputkien asentaminen vesikatolle talon pätyihin

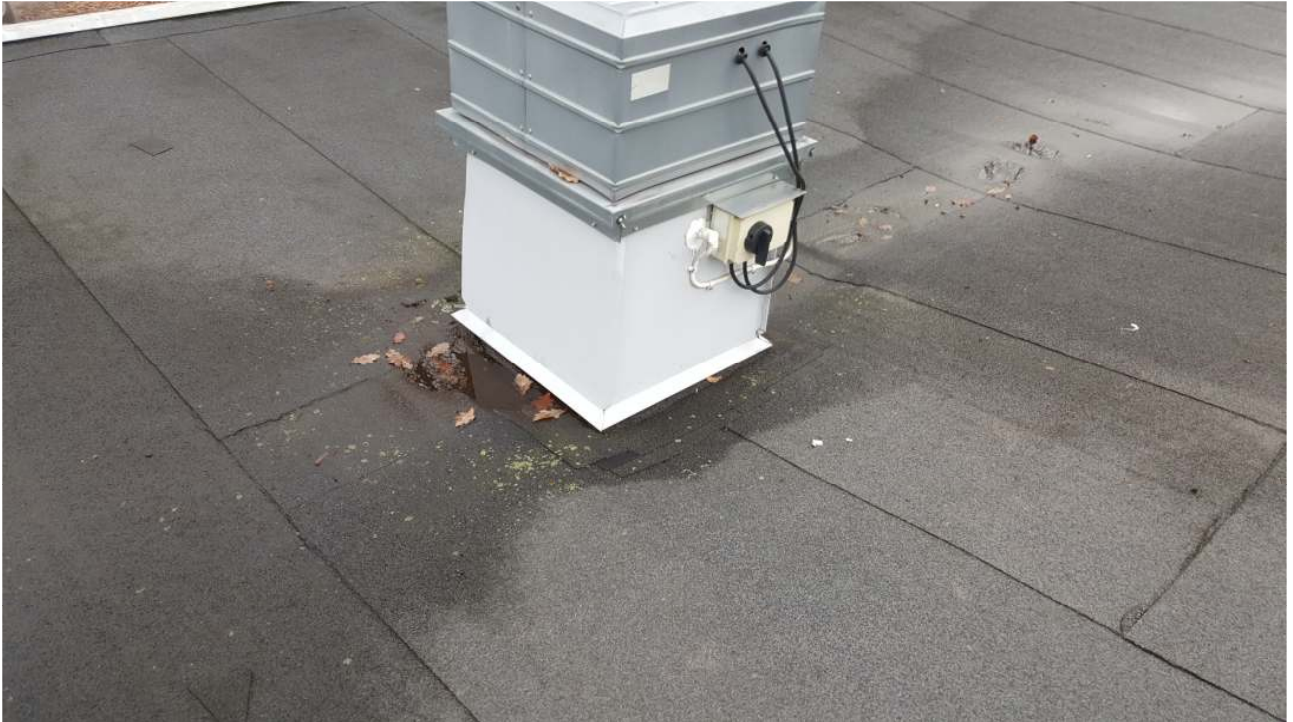
Kuva 48. Sadevesi lammikoituu läpiviennin vierustalla. Alapuolella havaittiin ko. kohdassa (luokka 160) vesivuotoa, jota huolto kävi selvittämässä ja korjaamassa tutkimuspäivän aikana.

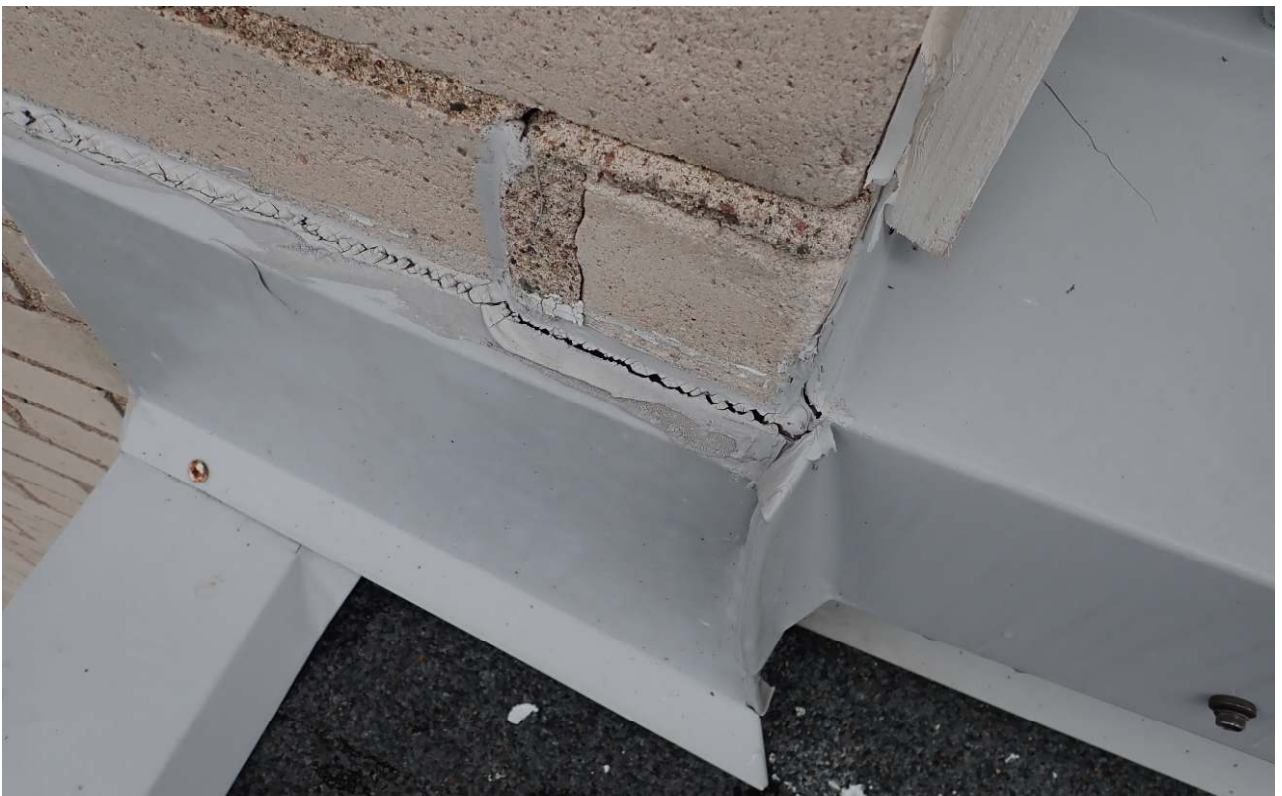
Kuva 49. Pellityksen ja tiiliverhouksen liitossauman saumamassa on revennyt.

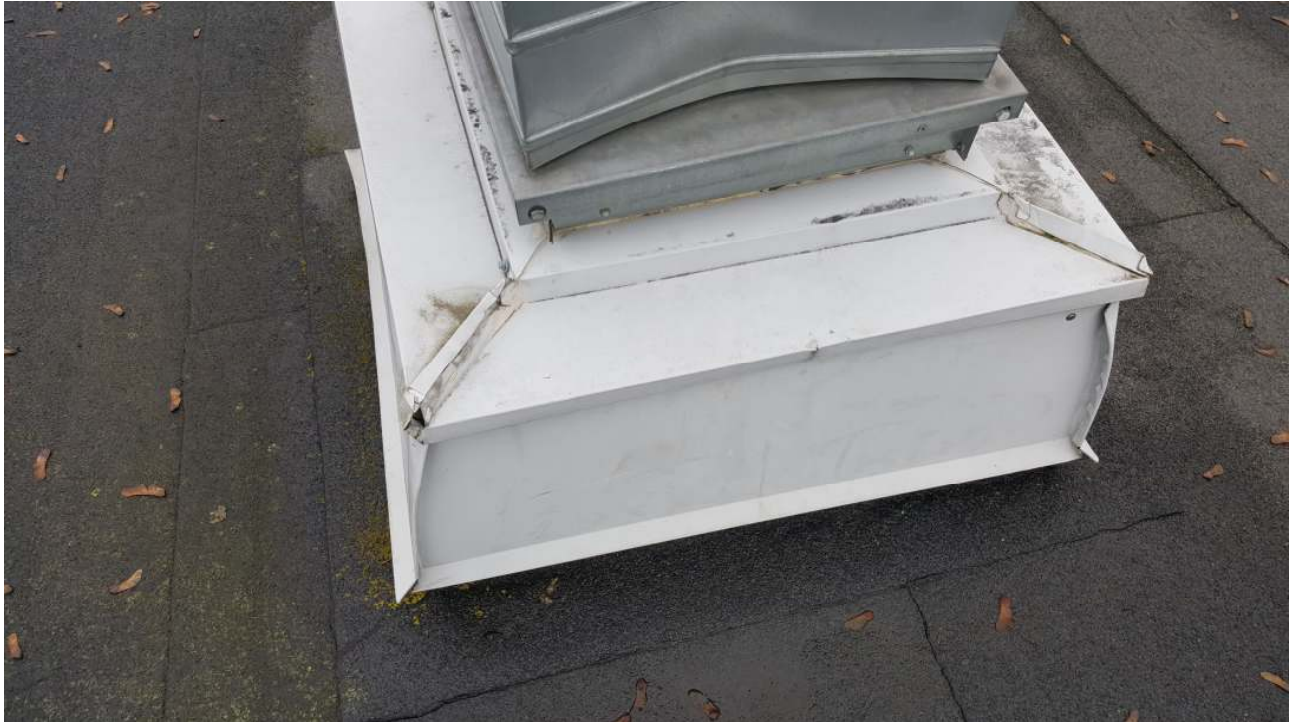
Kuva 50. Huippuimurin pellityksen saumat ovat vääntyneet auki, todennäköisesti ilkeivallan seurauksena.

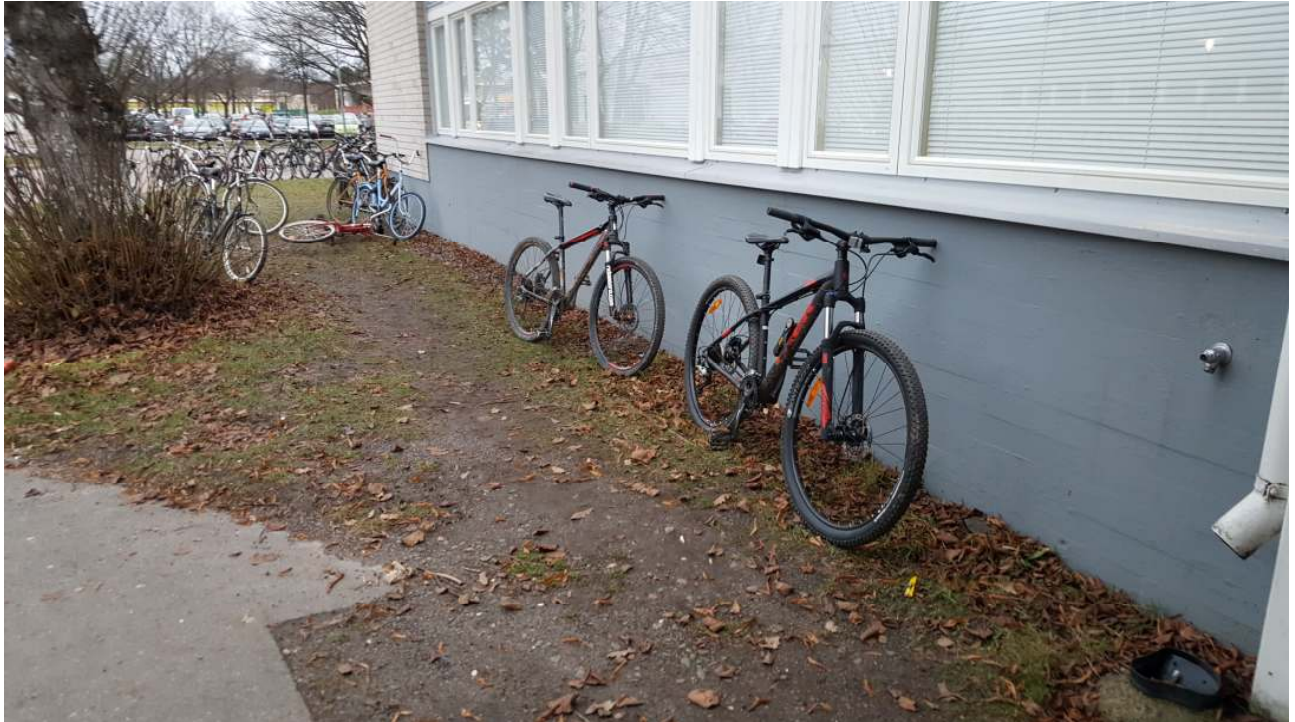
Kuva 51. Maanpinnan kallistukset ovat paikoin puutteellisia. Betonisokkeli ulottuu ikkunoiden alareunan tasolle. Sadevesisyöksyputki on liian lyhyt, kovemalla sateella vedet ohjautuvat ohi sadevesisuppilosta.

Rakennuksen sokkeli- ja perustusrakenteille aiheutuu ylimääräistä kosteusrasitusta, jonka vähentämiseksi suositellaan salaojituksen ja sokkeli- ja perustusrakenteiden vedeneristyksen tekemistä sekä rakennuksen vierustäyttöjen uusimista. Rakennuksen vierustan kasvillisuus suositellaan poistamaan sekä maanpinnan kallistuksia suositellaan korjaamaan kosteusrasituksen vähentämiseksi.

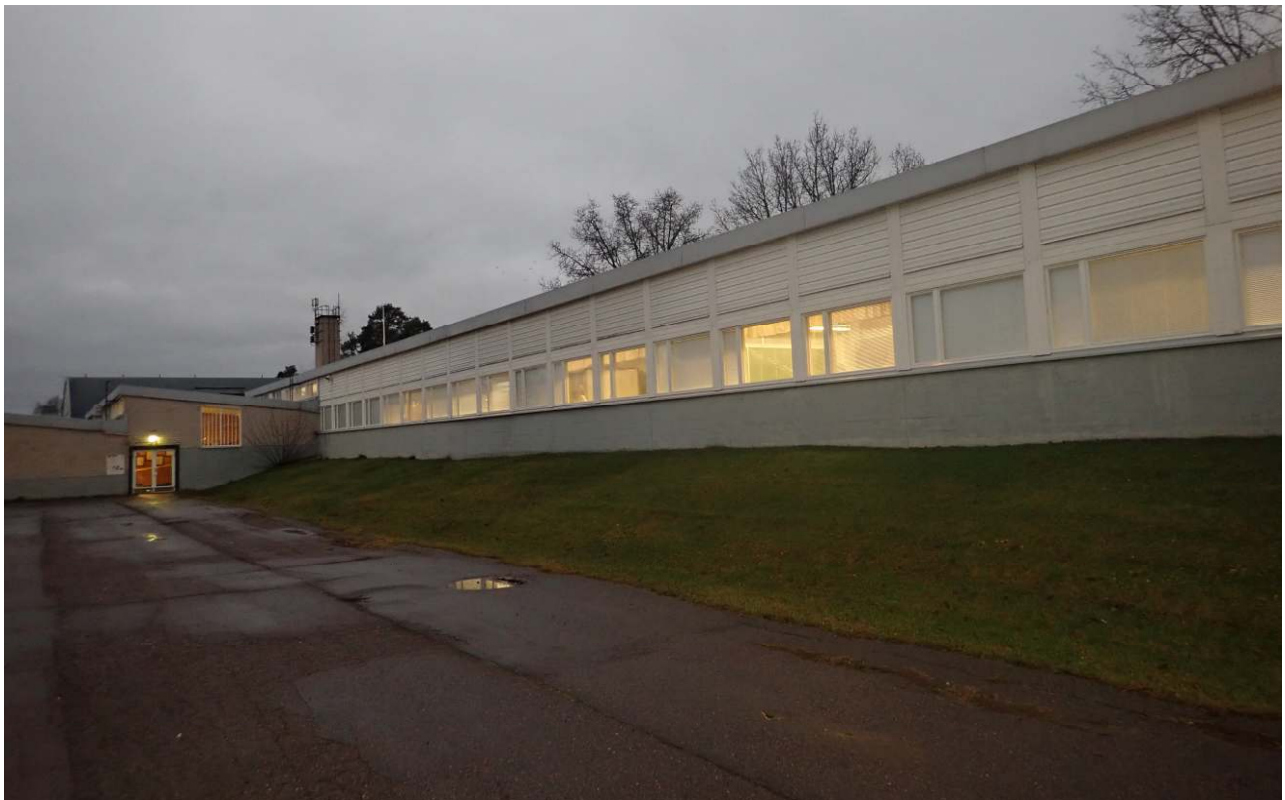
Kuva 52. Betonisokkeli ulottuu ikkunoiden alareunan tasolle.

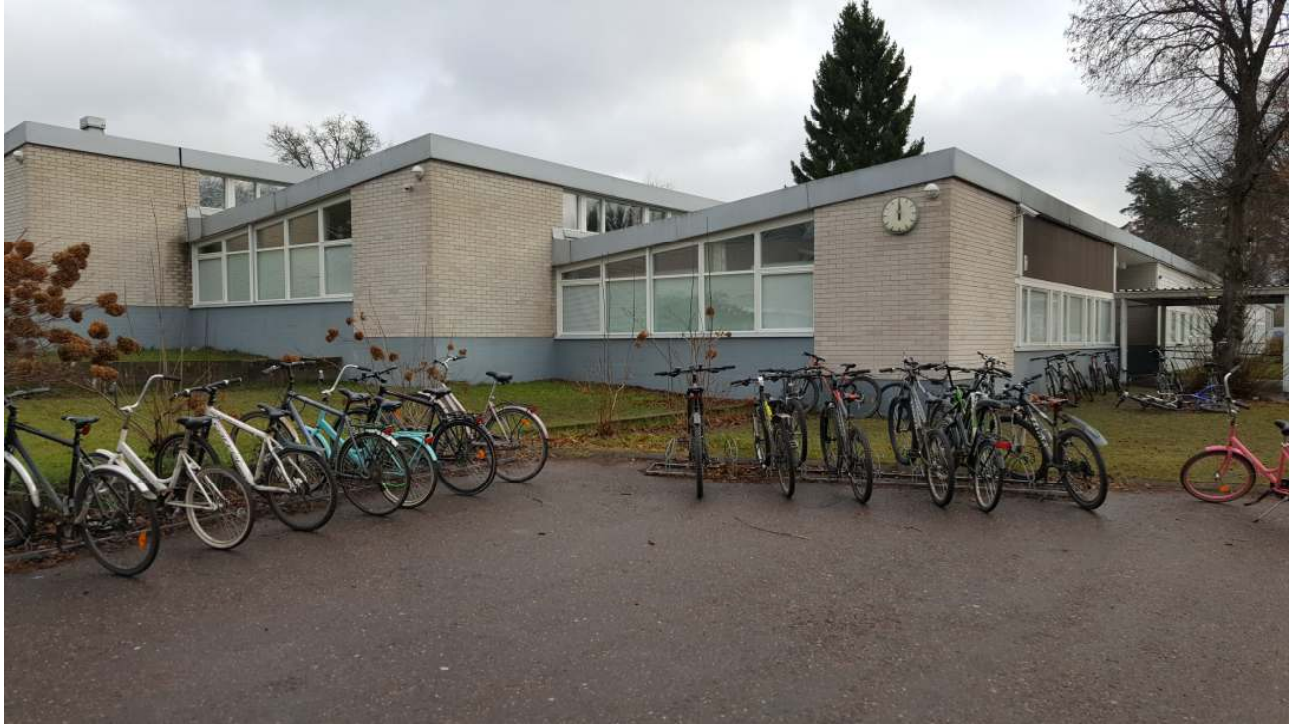
Kuva 53. Rakennus sijaitsee rinteessä, tilojen lattiapinnat ovat paikoin maanpinnan tasossa/hieman maanpintaa alempana. Maanpinnan kallistukset ovat paikoin puutteellisia. Betonisokkeli ulottuu ikkunoiden alareunan tasolle.

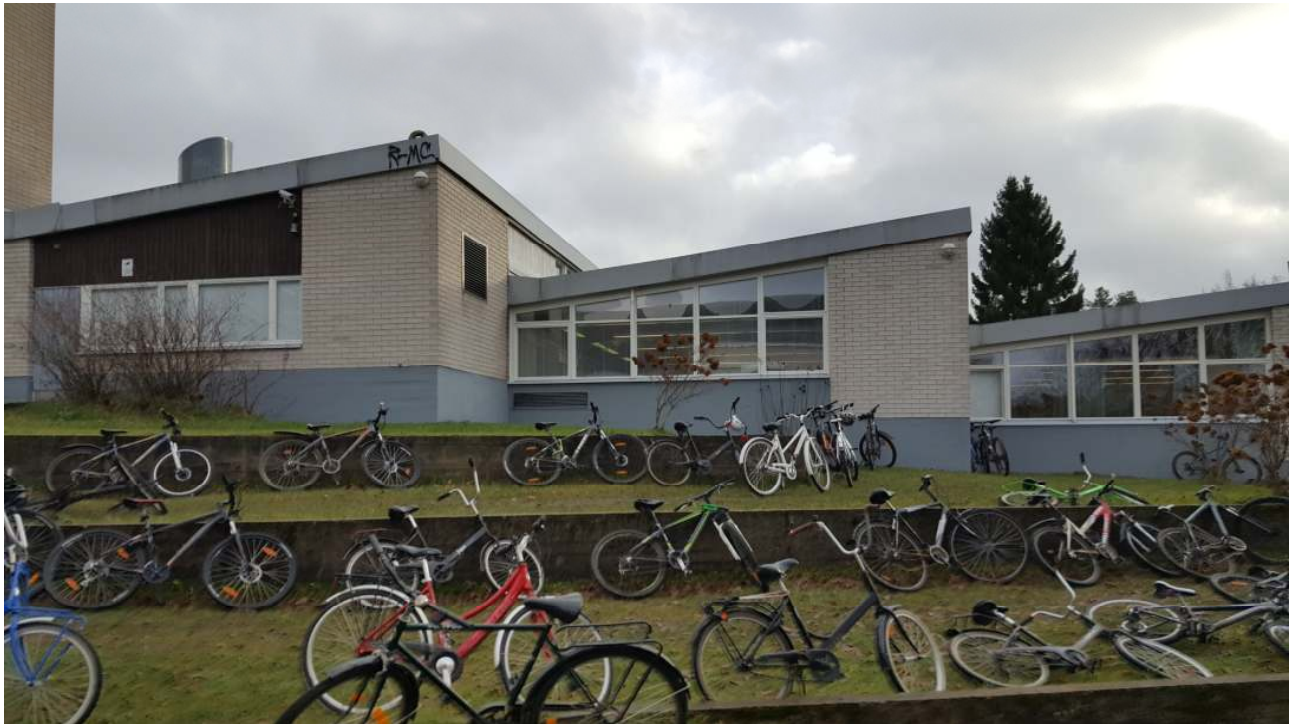
Kuva 54. Rakennus sijaitsee rinteessä, tilojen lattiapinnat ovat paikoin maanpinnan tasossa/hieman maanpintaa alempana. Maanpinnan kallistukset ovat paikoin puutteellisia. Betonisokkeli ulottuu ikkunoiden alareunan tasolle.

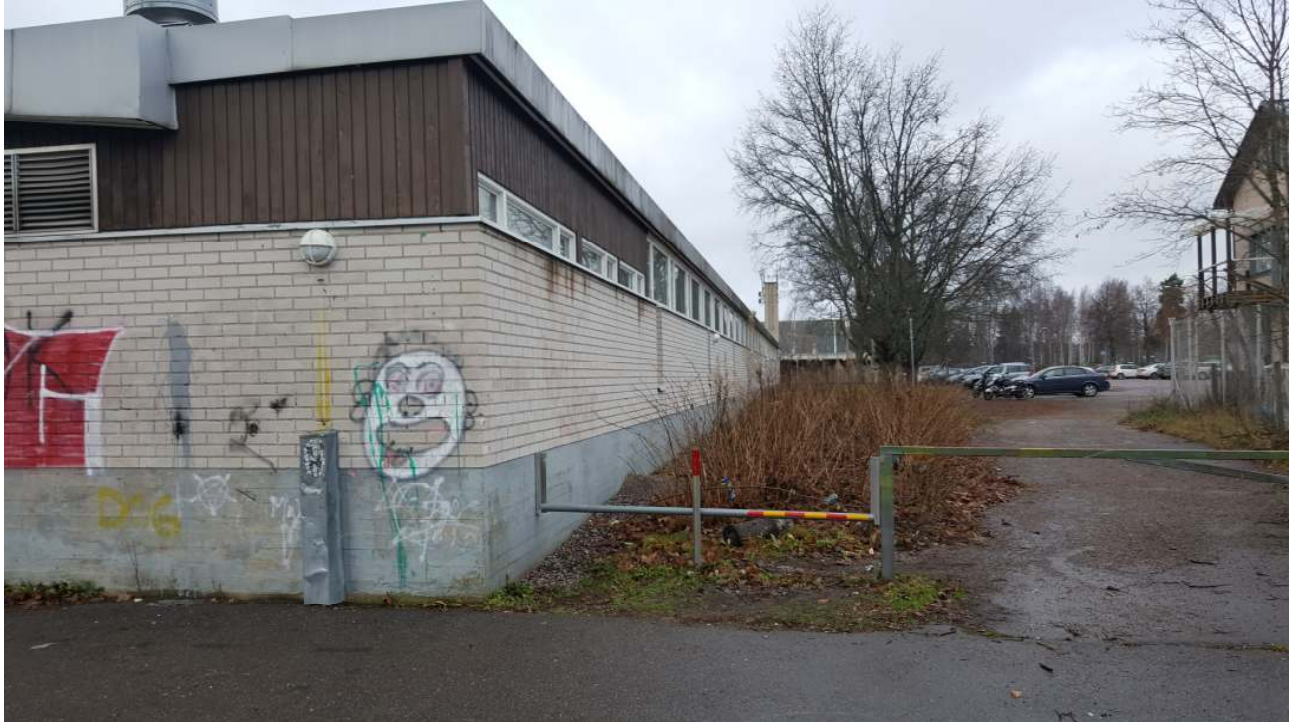
Kuva 55. Kuva ylärinteen puolelta (opetus-/luokkatilat 160-167 kohdalta). Maanpinnan kallistukset ovat paikoin puutteellisia.

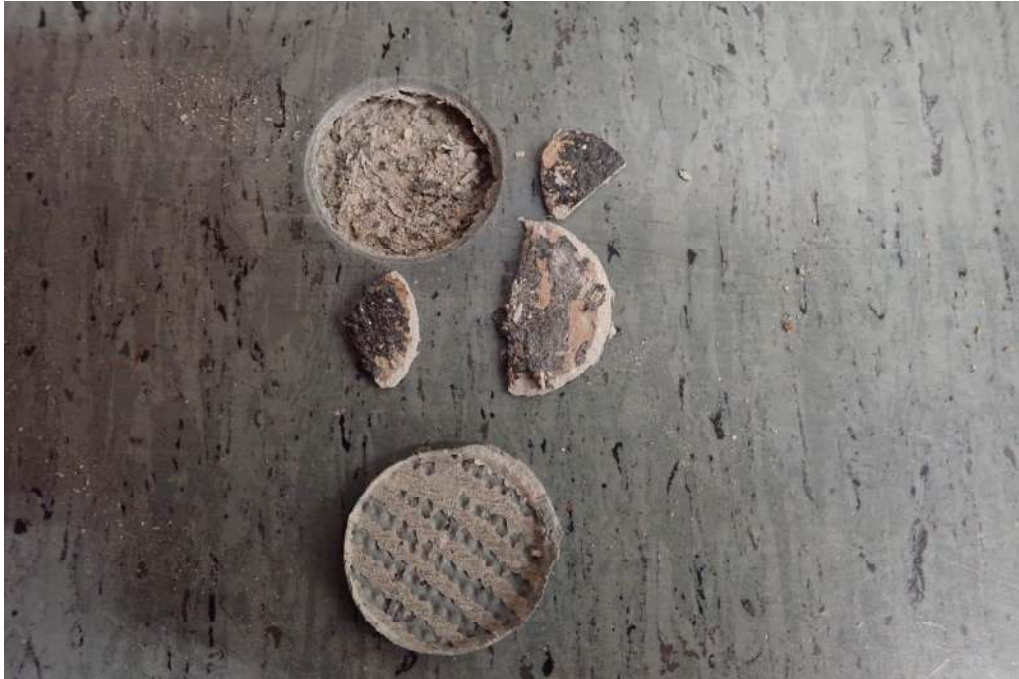
Kuva 56. Luokan 167 lattian muovimaton ja tasoitteen alla on vanha musta liima.

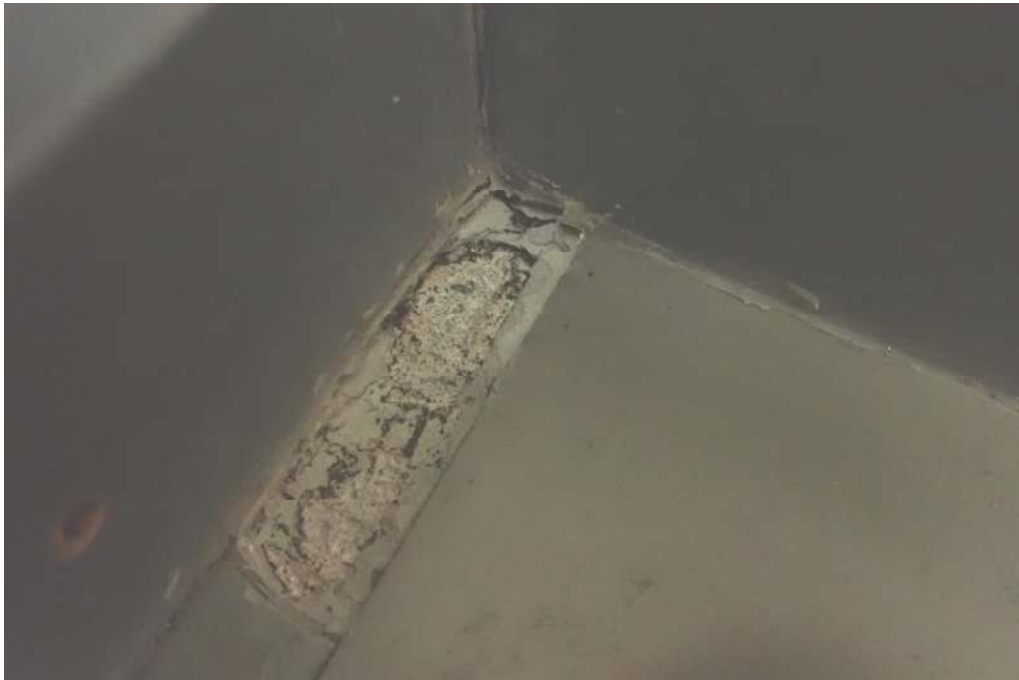
Kuva 57. Luokan 141 lattian vinyylilaatan ja tasoitteen alla on vanha liima.

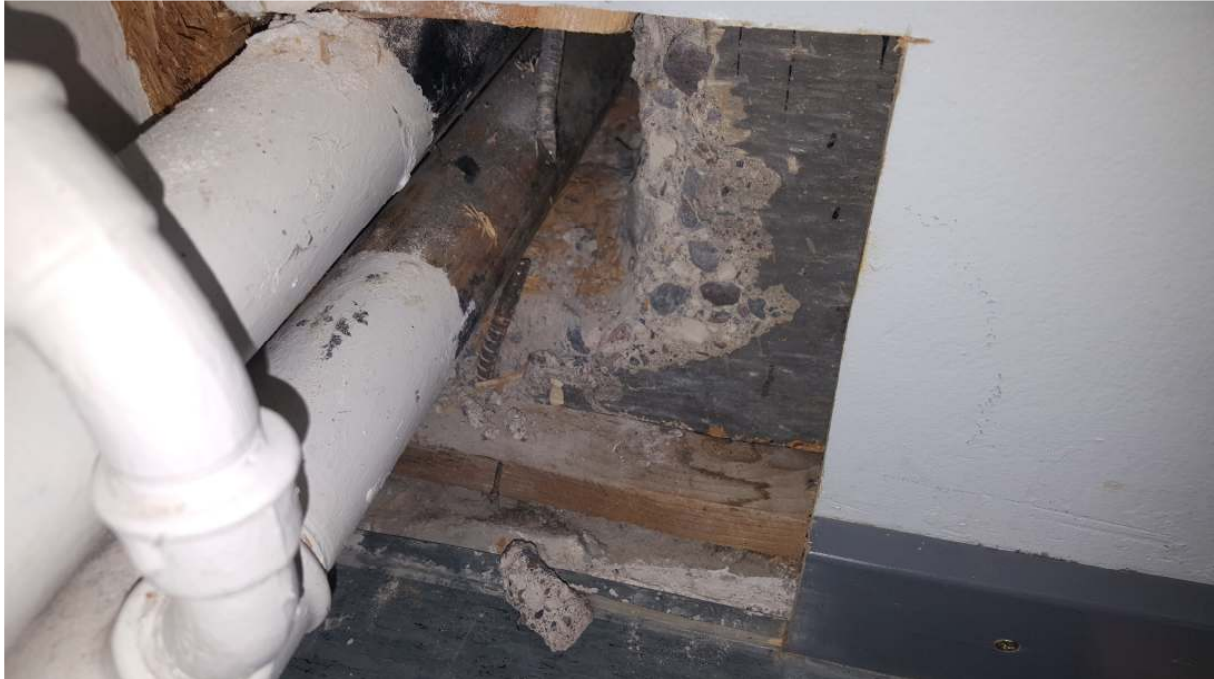
Kuva 58. Luokan 160 väliseinän ja ulkoseinän liittymän kohdalla havaittiin liuottimen/polttonesteen tyyppistä hajua, haju vaikutti tulevan väliseinässä olevan patteriputkien läpiviennin kohdalta. Seinän sisäverhouslevy poistettiin. Näytteenottoaika 1.

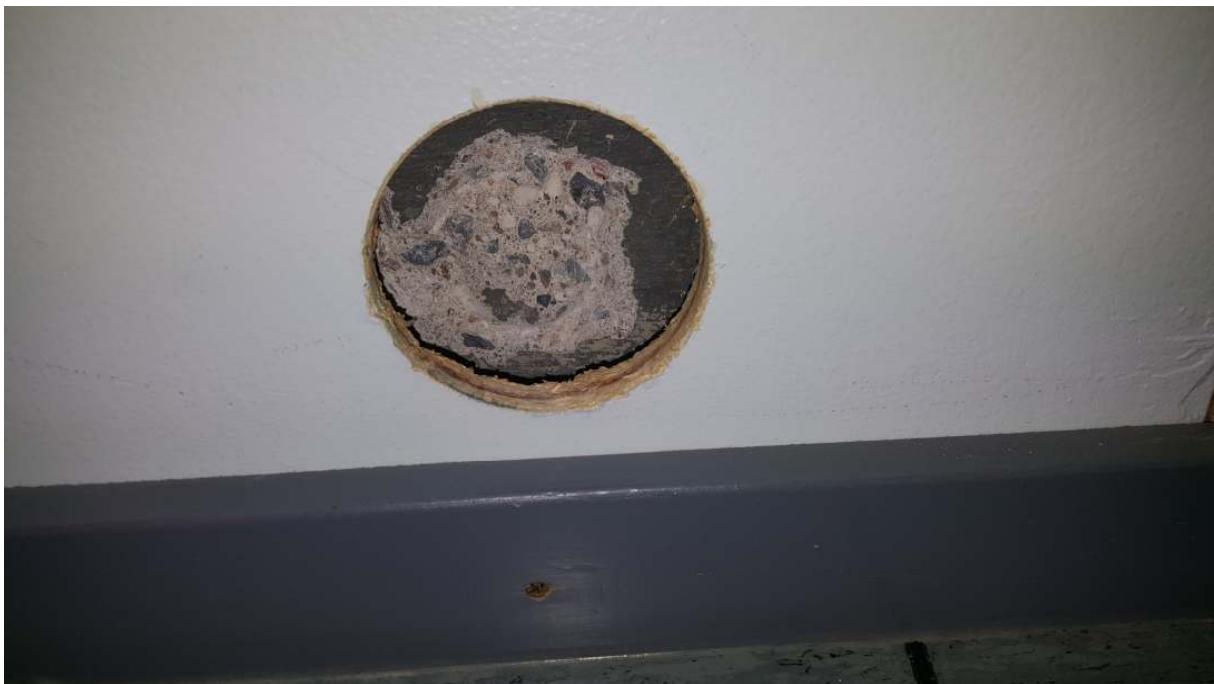
Kuva 59. Luokan 160 väliseinän ja ulkoseinän liittymän kohdalla havaittiin liuottimen/polttonesteen tyyppistä hajua, haju vaikutti tulevan väliseinässä olevan patteriputkien läpiviennin kohdalta. Seinän sisäverhouslevy poistettiin keskeltä seinälinjaa, ko. kohdassa samaa hajua ei havaittu. Näytteenottoaika 2.
