TK INSINÖÖRITOIMISTO
KORJAUSRAKENTAMISEN ASIANTUNTIJAPALVELUT

YLÄPOHJA-, ULKOSEINÄ- JA ALAPOHJARAKENTEIDEN LISÄTUTKIMUKSET

SEITSEMÄN VELJEKSEN KOULU
KESKUSRAITTI 1
05200 RAJAMÄKI

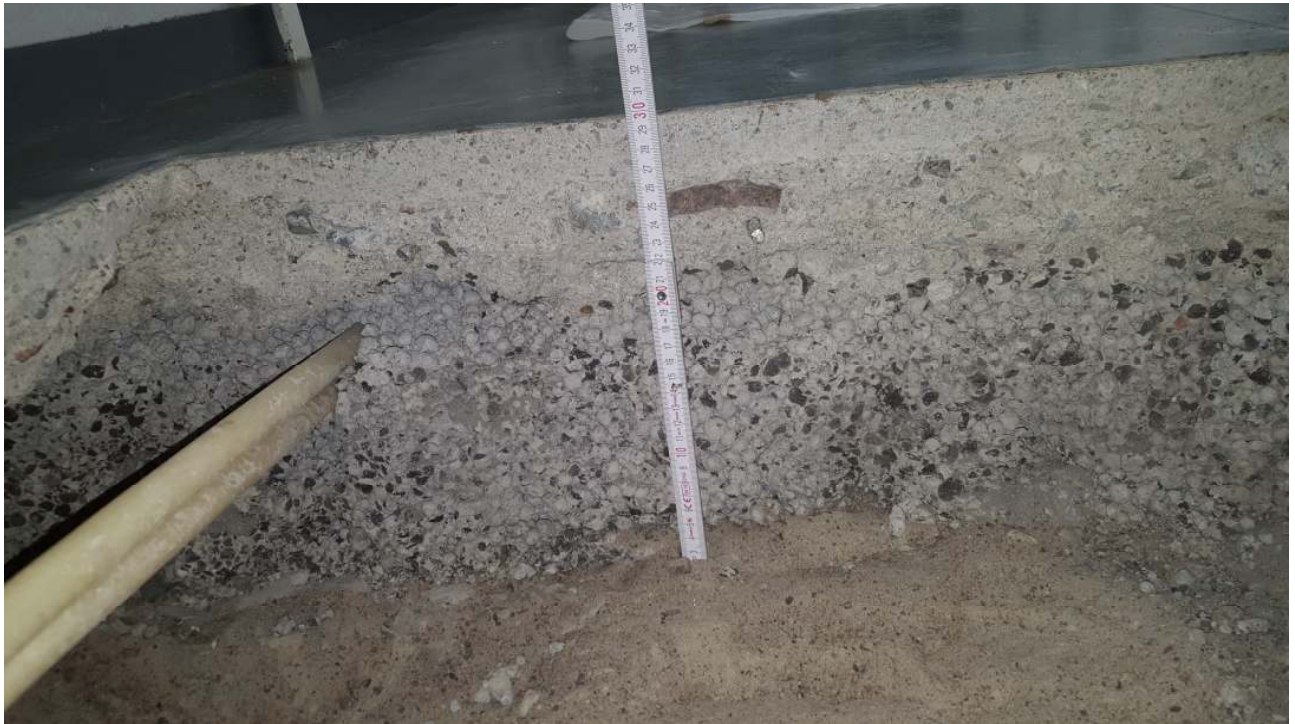
Alapohjarakenne (luokat 167 ja 186) ylhäältä alaspäin havaintojen perusteella: lattiapinnoite (vinyyli-laatta), tasoite, betonilaatta ~80 mm, kevytsorabetoni ~200-220 mm, rakennusmuovi, soratäyttö

Kuva 1. Alapohjarakenteen rakenneavaus.

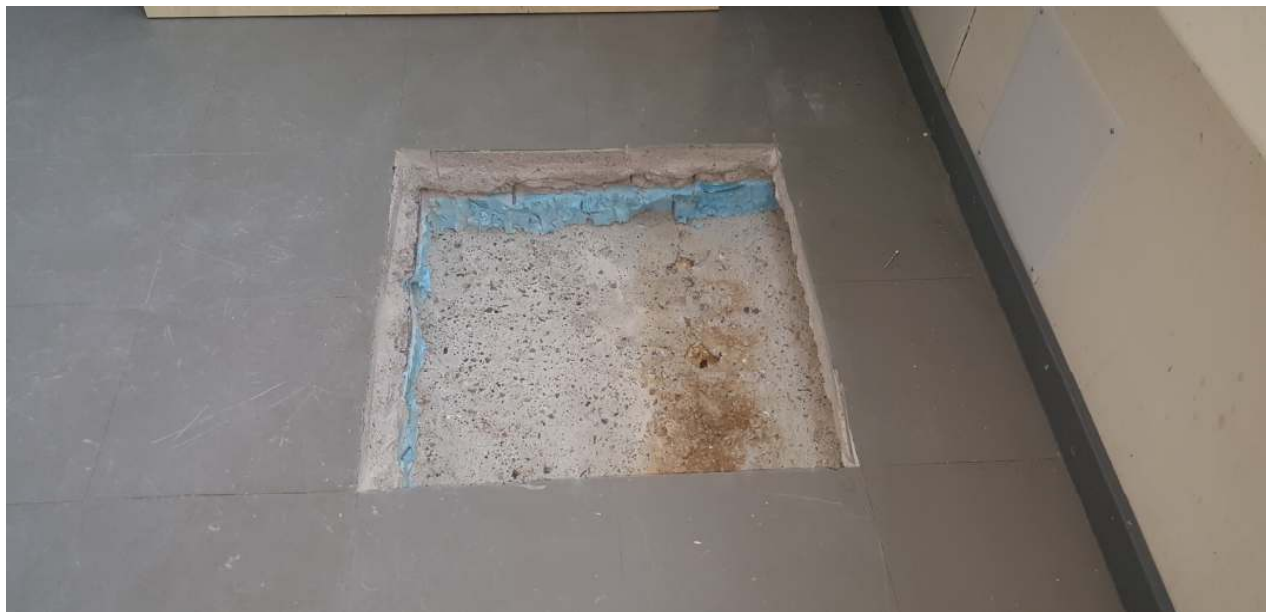
Alapohjarakenne (luokka 122) ylhäältä alaspäin havaintojen perusteella: lattiapinnoite (vinyylilaatta), tasoite, betonilaatta ~80-90 mm, XPS-lämmöneriste 80 mm, betonilaatta

Kuva 2. Alapohjarakenteen rakenneavaus.

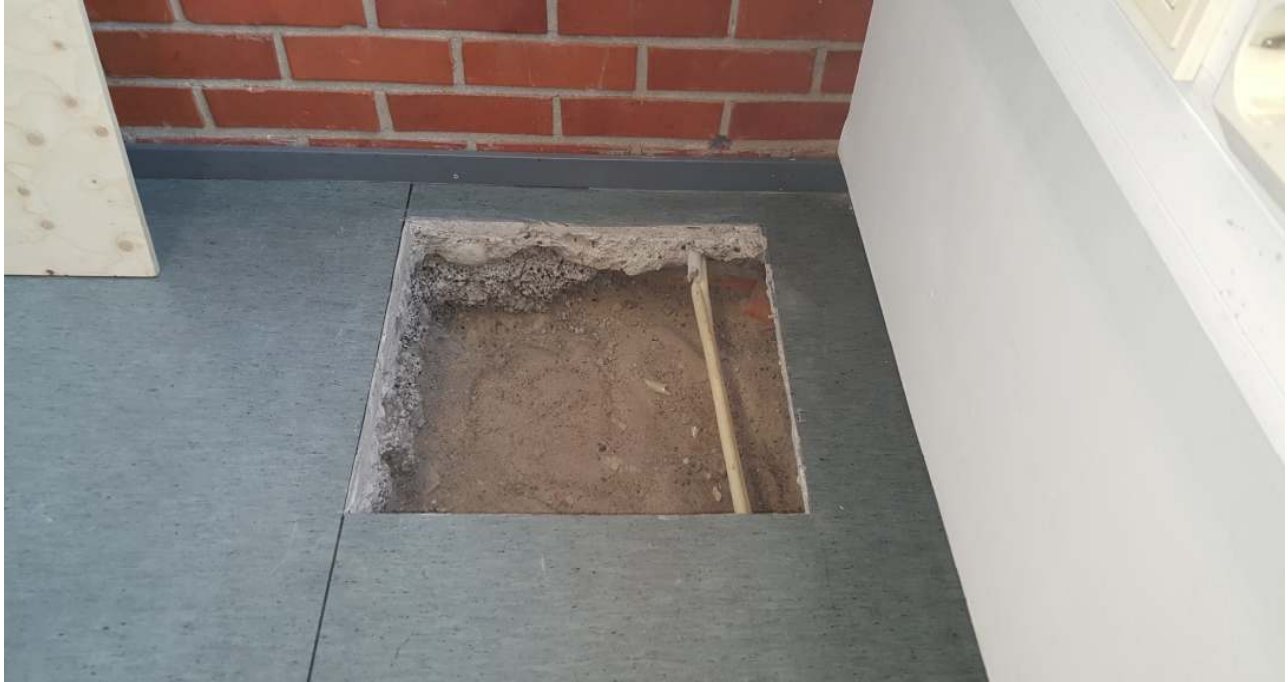
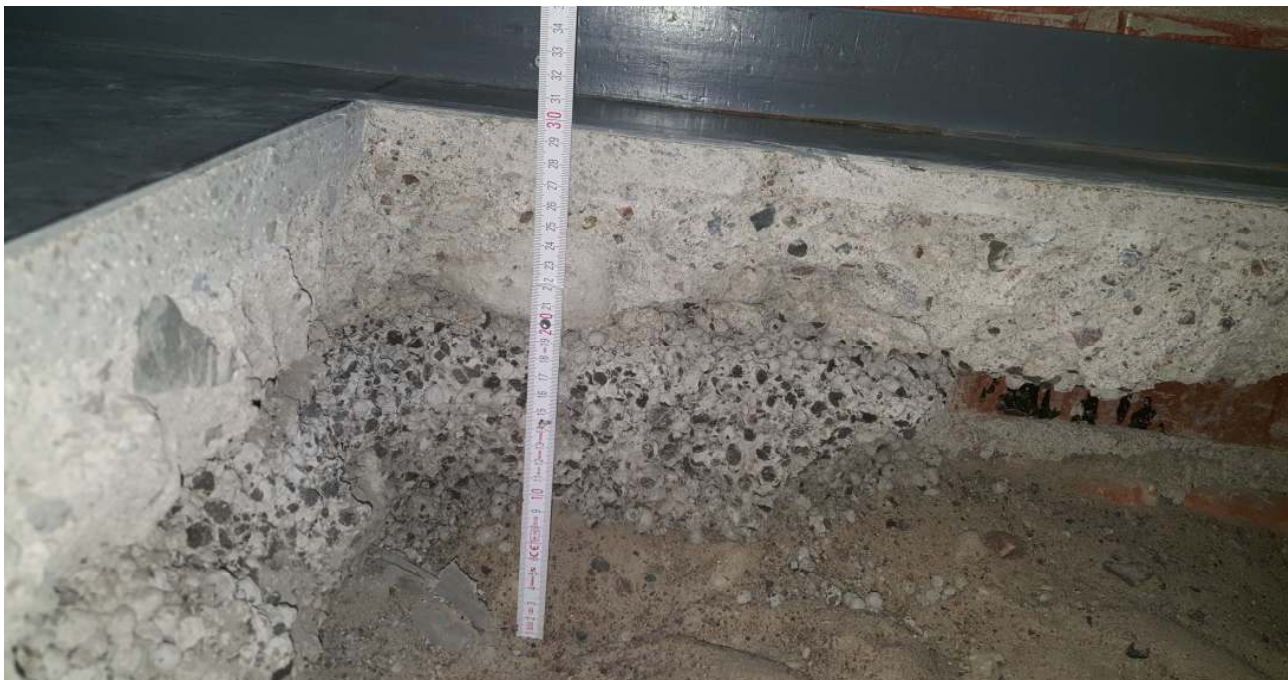
Kuva 3. Alapohjarakenteen rakenneavaus, luokka 167.

Kuva 4. Alapohjarakenteen rakenneavaus, luokka 167.

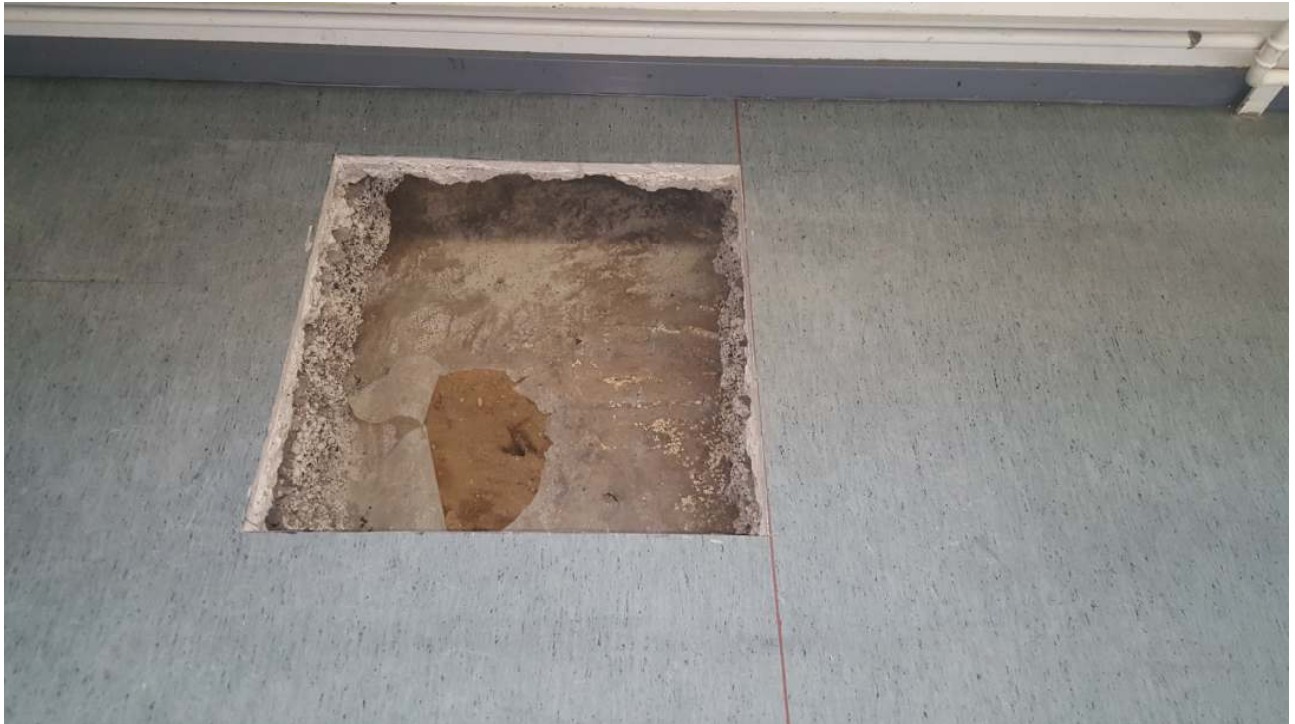
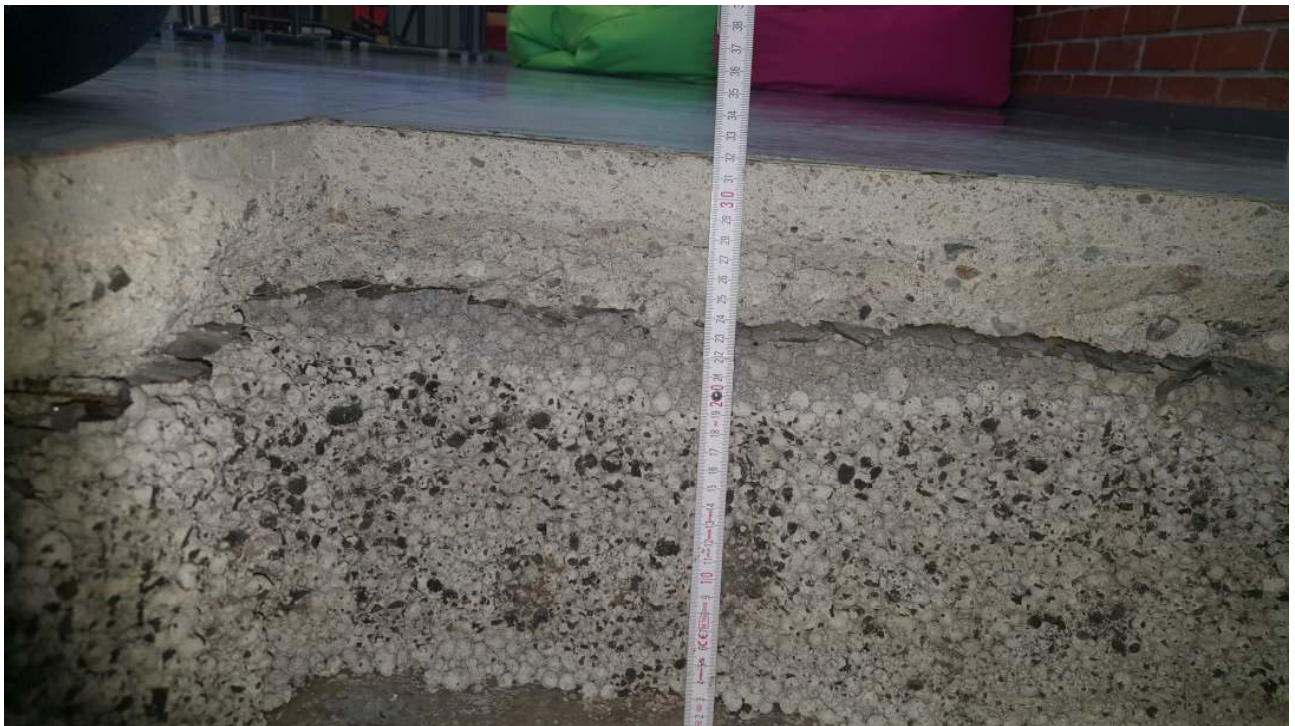
Kuva 5. Alapohjarakenteen rakenneavaus, luokka 186.

Kuva 6. Alapohjarakenteen rakenneavaus, luokka 186.

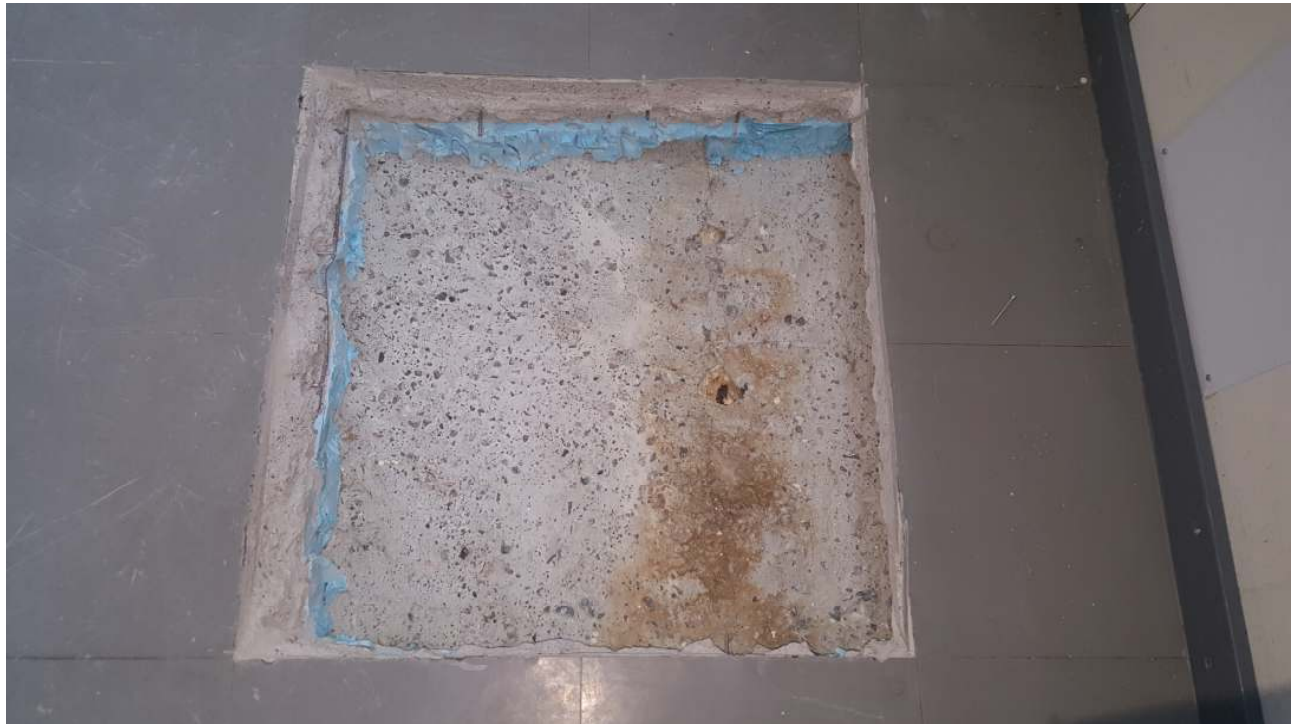
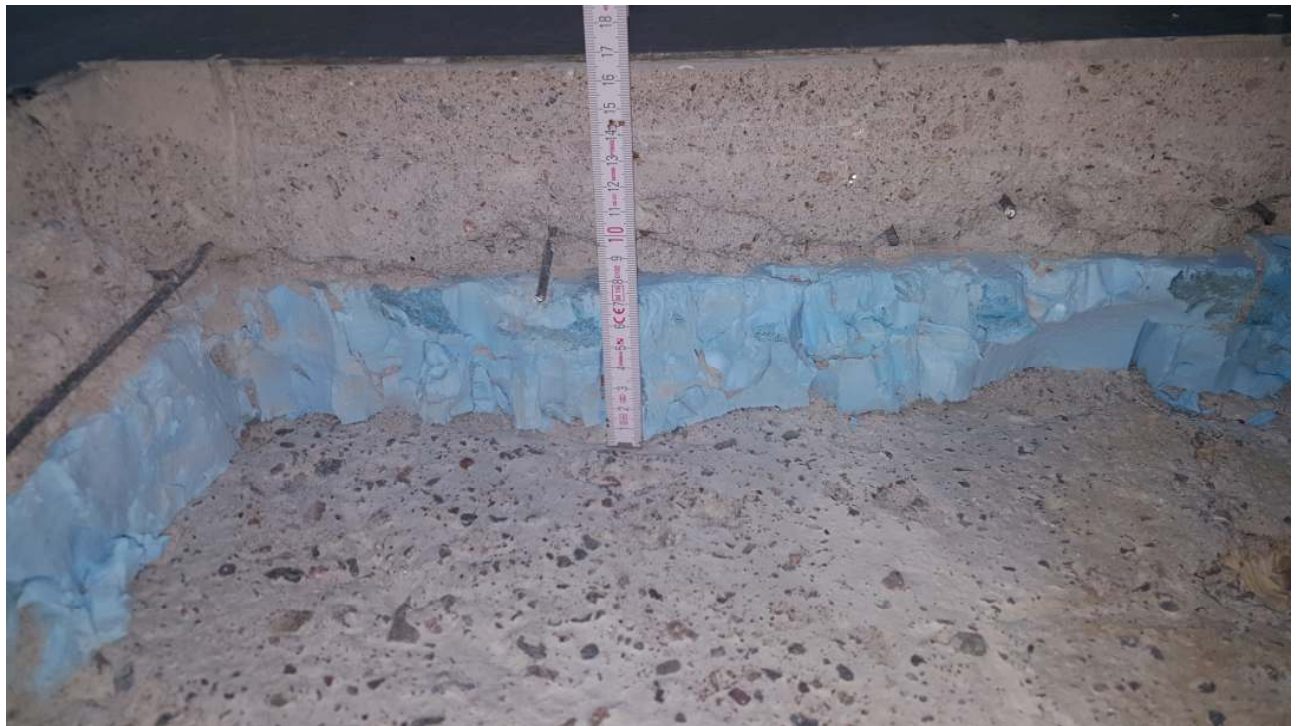
Kuva 7. Alapohjarakenteen rakenneavaus, luokka 122.

Kuva 8. Alapohjarakenteen rakenneavaus, luokka 122.

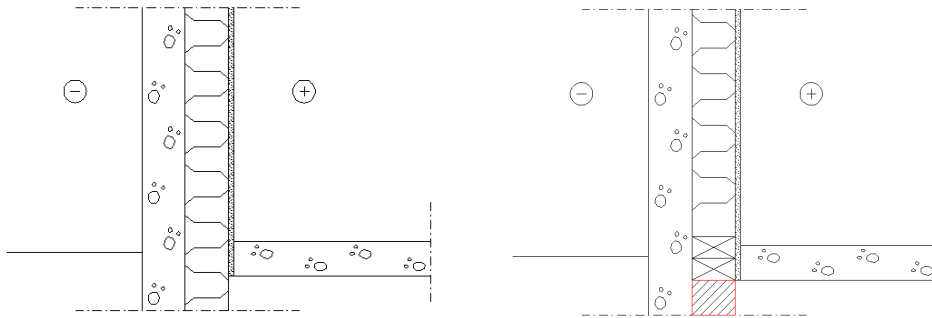
Kuva 9. Vasemmalla ulkoseinän alaosan rakenne havaintojen perusteella ja oikealla päätyseinien ulkoseinän alaosan rakenne havaintojen perusteella. Betonisokkelin ja maanpinnan korkeus vaihtelevat.

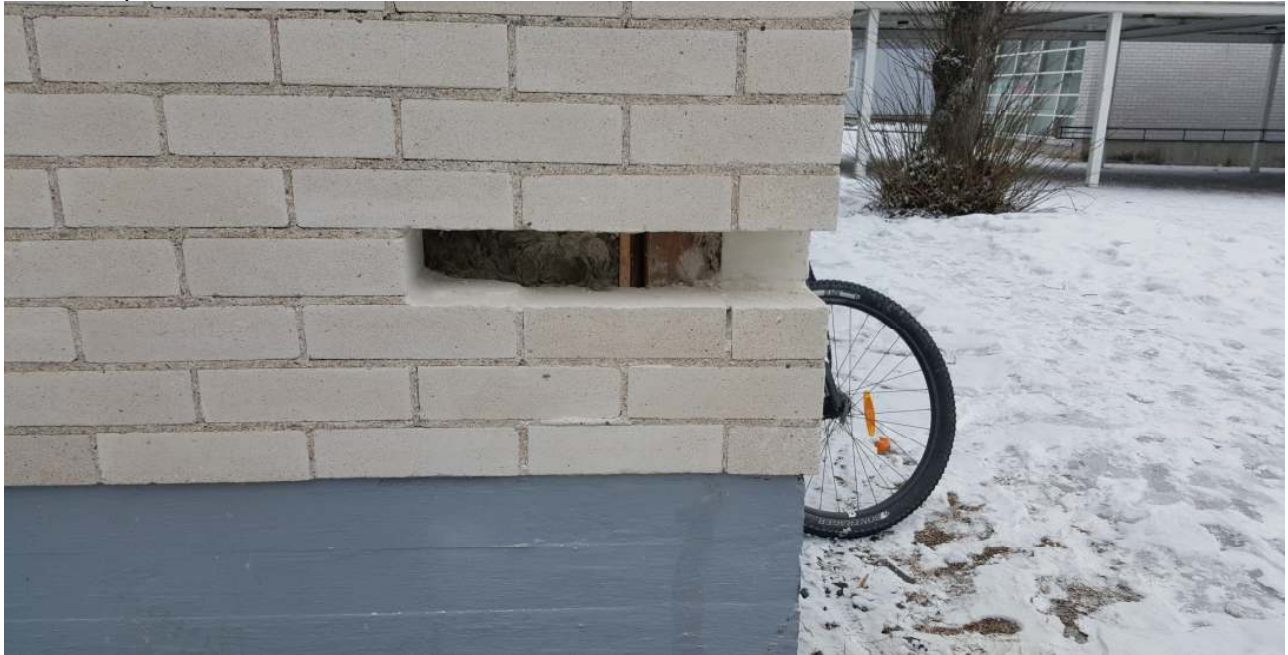
Tutkimuspaikka RA1:

Kuva 10. Yleiskuva tutkimuspaikasta.

Materiaalinäyte nro 1 otettiin lämmöneristeestä. Materiaalinäytteestä ei löytynyt viitettä vauriosta (kts.liite1).

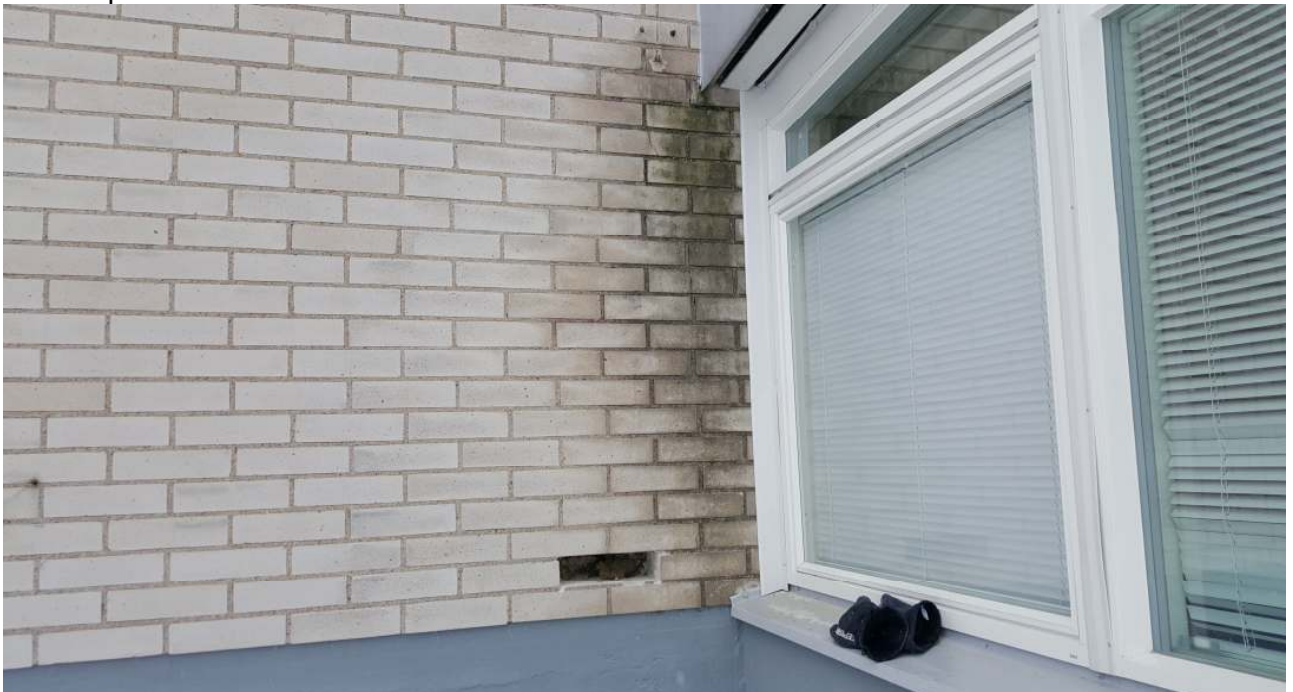
Tutkimuspaikka RA2:

Kuva 11. Yleiskuva tutkimuspaikasta.

Materiaalinäyte nro 2 otettiin lämmöneristeestä. Materiaalinäytteestä löytyi vahva viite vauriosta (kts.liite 1).

- Vaurioituneiden puurunkoisten ulkoseinien korjaaminen erillisen korjaussuunnitelman mu-
kaisesti
- Rakenteiden liittymien tiivistäminen

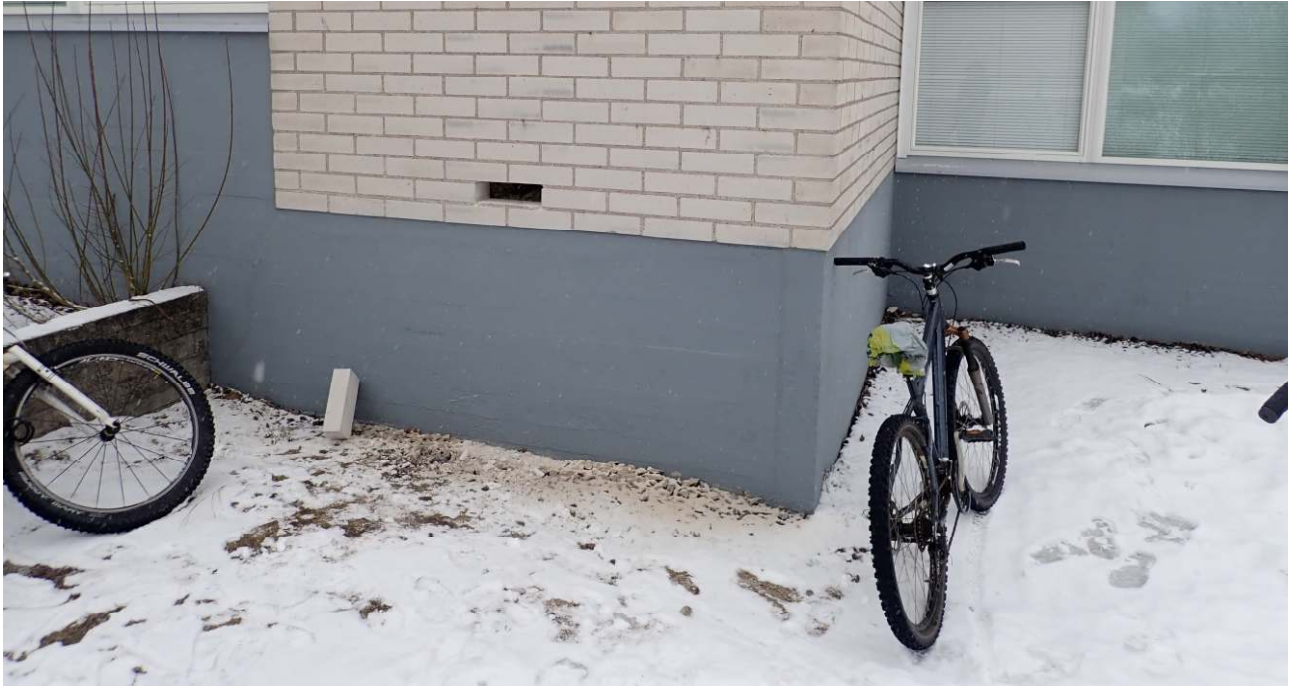
Tutkimuspaikka RA3:

Kuva 12. Yleiskuva tutkimuspaikasta.

Materiaalinäyte nro 3 otettiin lämmöneristeestä. Materiaalinäytteestä löytyi vahva viite vauriosta (kts.liite 1).

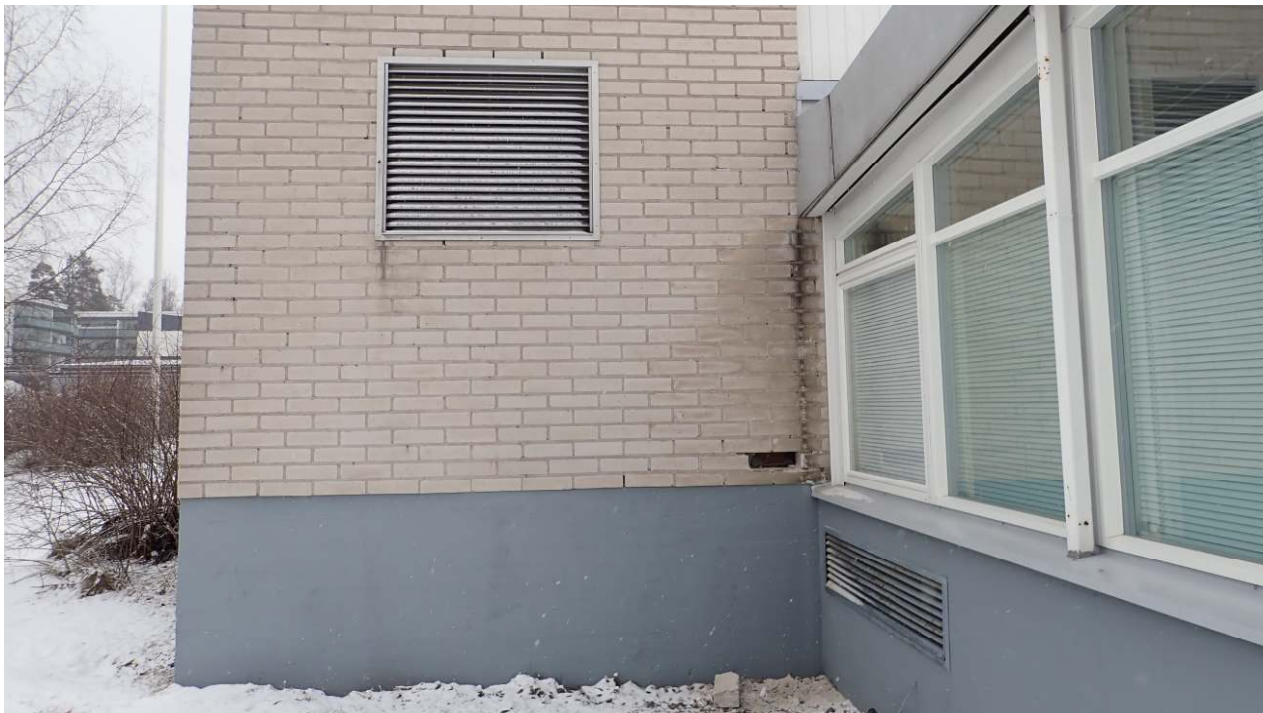
Tutkimuspaikka RA4:

Kuva 13. Yleiskuva tutkimuspaikasta.

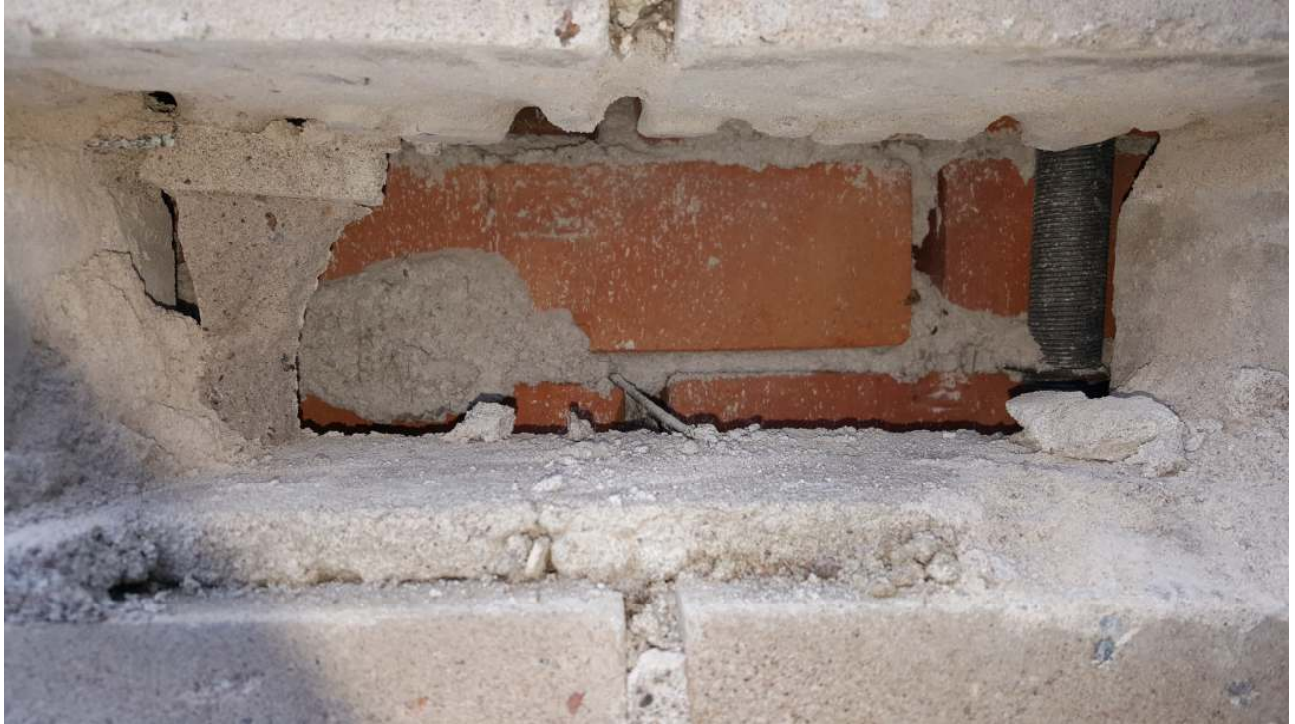
Kuva 14. Seinärakenteesta puuttuu lämmöneristeet ja muista rakenneavauksista poiketen runkorakenteena on tiilimuuraus. Seinän takana on lämmönjakohuone

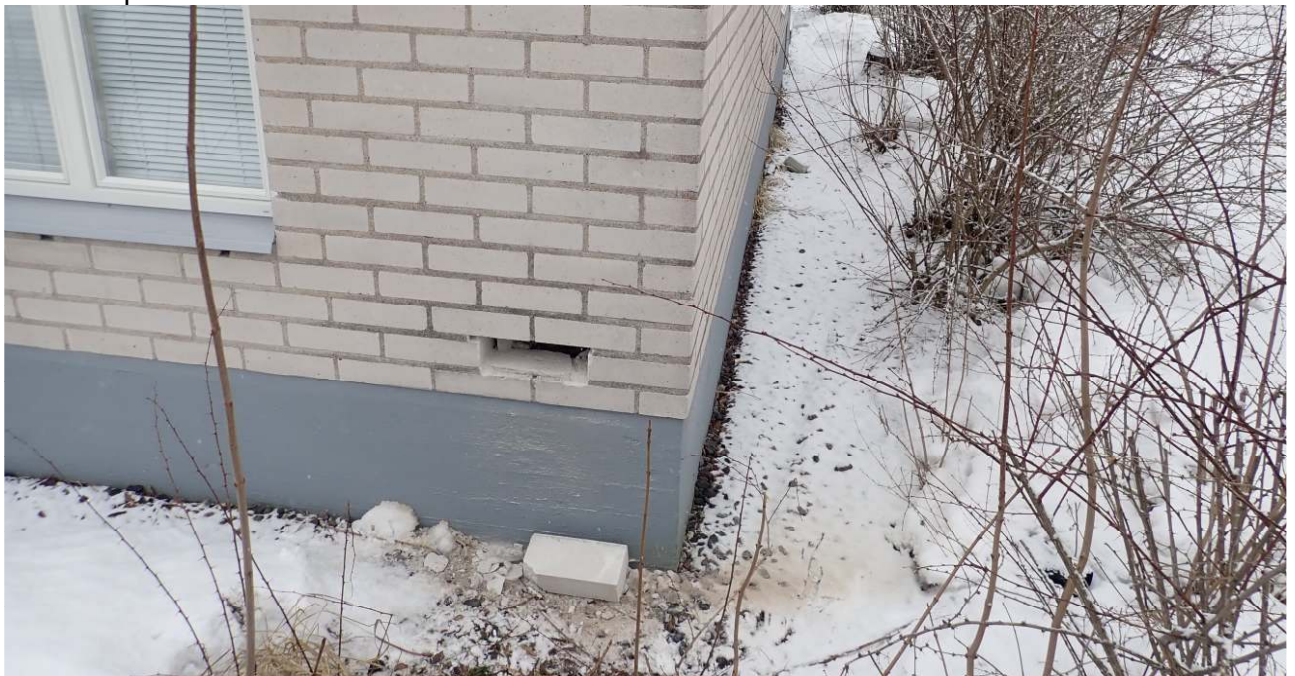
Tutkimuspaikka RA5:

Kuva 15. Yleiskuva tutkimuspaikasta.

Materiaalinäyte nro 4 otettiin lämmöneristeestä. Materiaalinäytteestä löytyi heikko viite vauriosta (kts.liite 1).

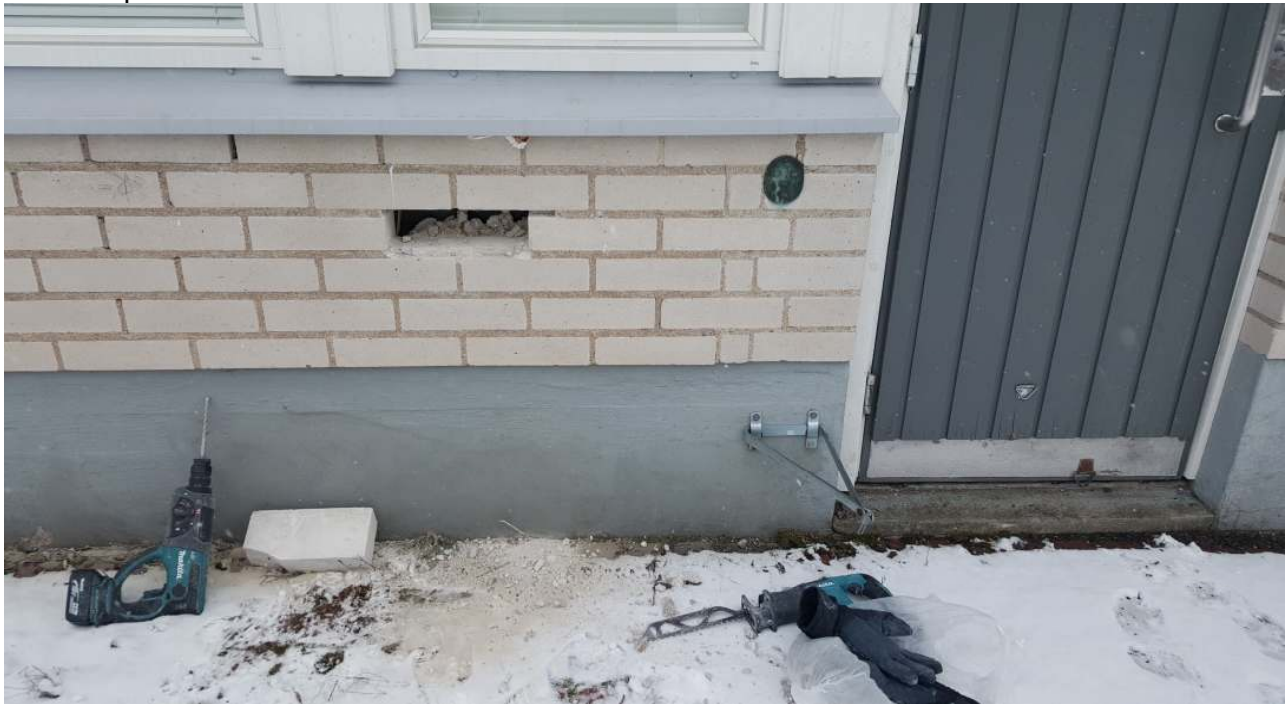
Tutkimuspaikka RA6:

Kuva 16. Yleiskuva tutkimuspaikasta.

Materiaalinäyte nro 5 otettiin lämmöneristeestä. Materiaalinäytteestä löytyi heikko viite vauriosta (kts.liite 1).

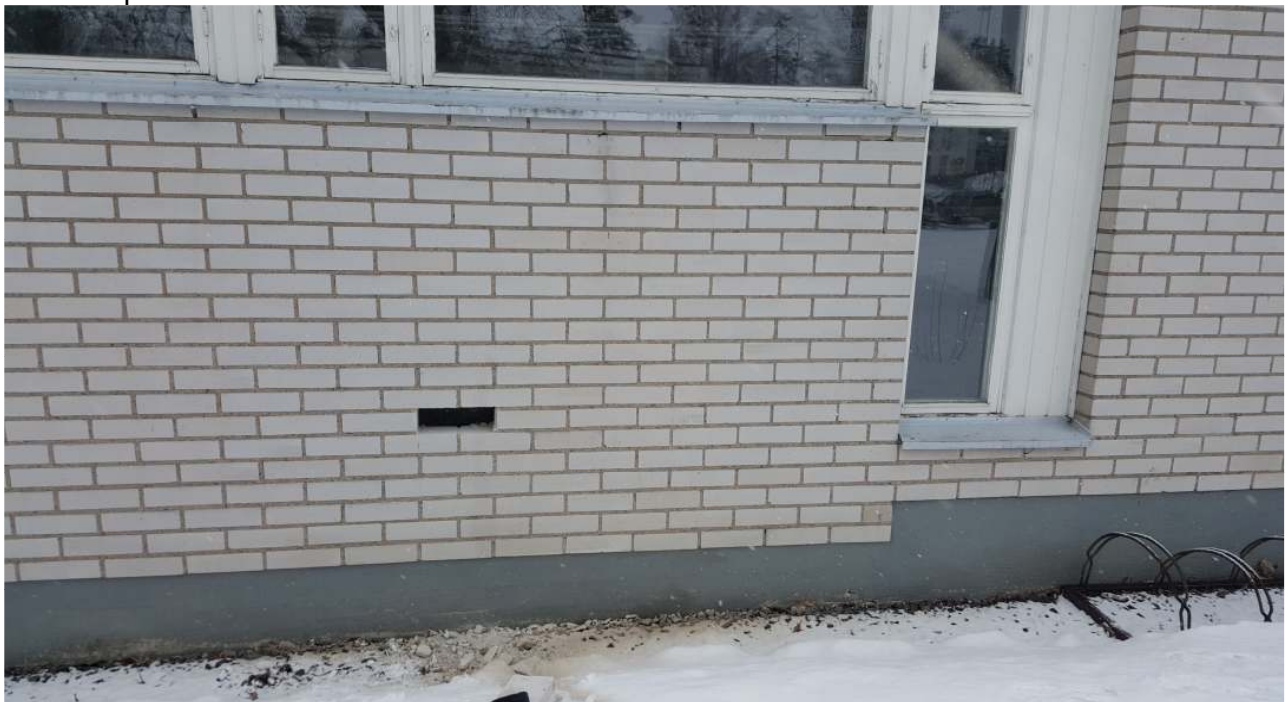
Tutkimuspaikka RA7:

Kuva 17. Yleiskuva tutkimuspaikasta.

Materiaalinäyte nro 6 otettiin lämmöneristeestä. Materiaalinäytteestä löytyi vahva viite vauriosta (kts.liite 1).

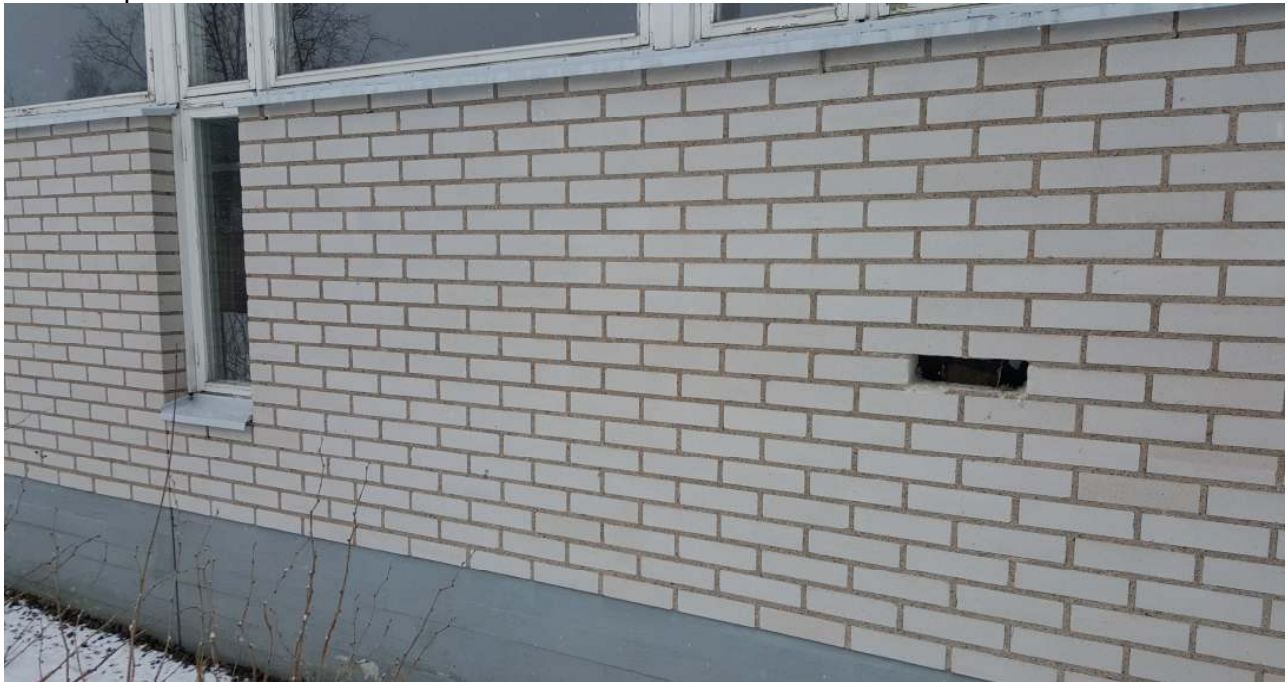
Tutkimuspaikka RA8:

Kuva 18. Yleiskuva tutkimuspaikasta.

Materiaalinäyte nro 7 otettiin lämmöneristeestä. Materiaalinäytteestä löytyi vahva viite vauriosta (kts.liite 1).

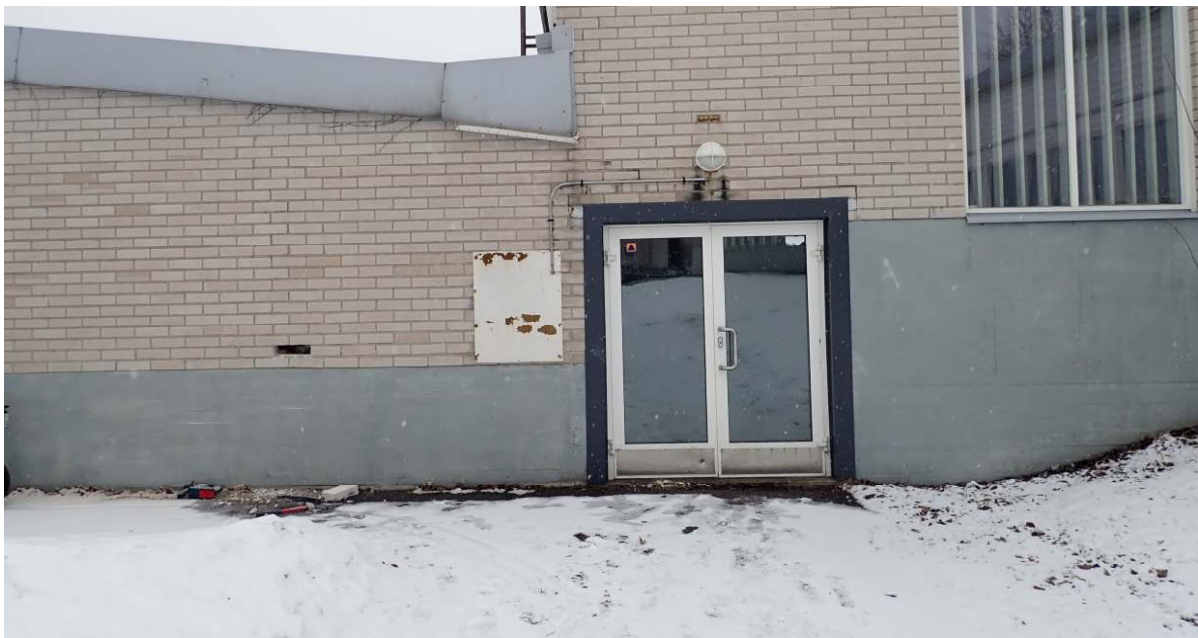
Tutkimuspaikka RA9:

Kuva 19. Yleiskuva tutkimuspaikasta.

Materiaalinäyte nro 8 otettiin lämmöneristeestä. Materiaalinäytteestä löytyi heikko viite vauriosta (kts.liite 1).

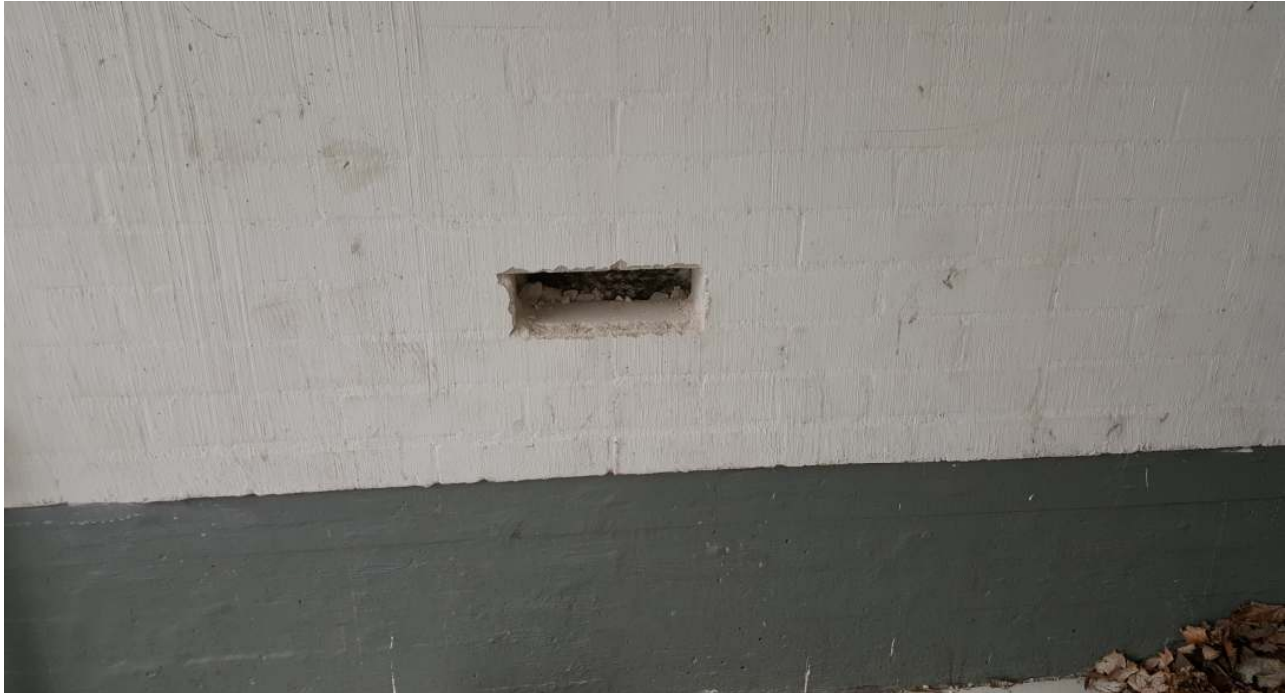
Tutkimuspaikka RA10:

Kuva 20. Yleiskuva tutkimuspaikasta.

Materiaalinäyte nro 9 otettiin lämmöneristeestä. Materiaalinäytteestä löytyi heikko viite vauriosta (kts.liite 1).

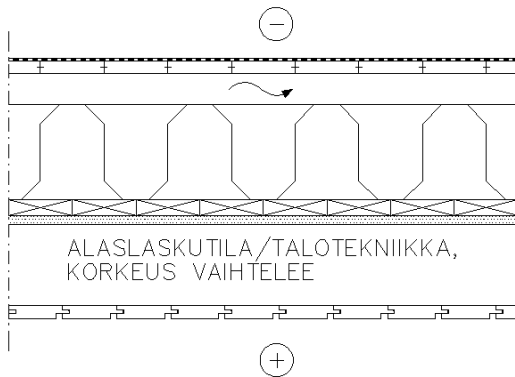
Kuva 21. Yläpohjan rakenne havaintojen perusteella.
