Urheilupuiston koulu

Kisatie 2, 01800 Klaukkala

Sisäilma-, rakenne- ja kosteustekninen kuntotutkimus
12.9.2019

Työnro 3111346.16

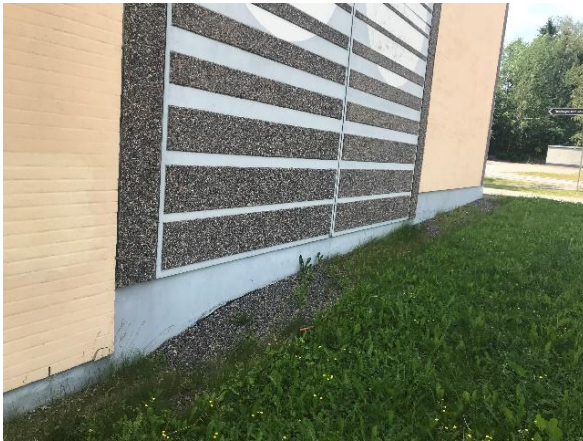
Kuva 3
Liikuntasalin ulkoseinä on osittain maan pinnan alapuolella.

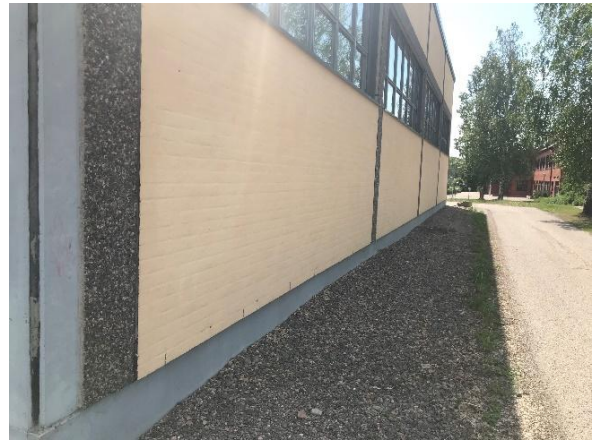
Kuva 4
Liikuntasalin pohjoispäädystä patolevyn reuna jää paikoitellen maanpinnan alapuolelle.

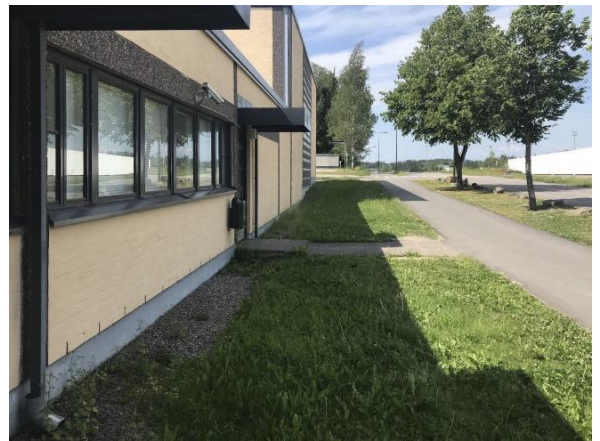
Kuva 6
Rakennuksen koillisen puoleisella seinustalla maanpinta viettää rakennukseen päin.

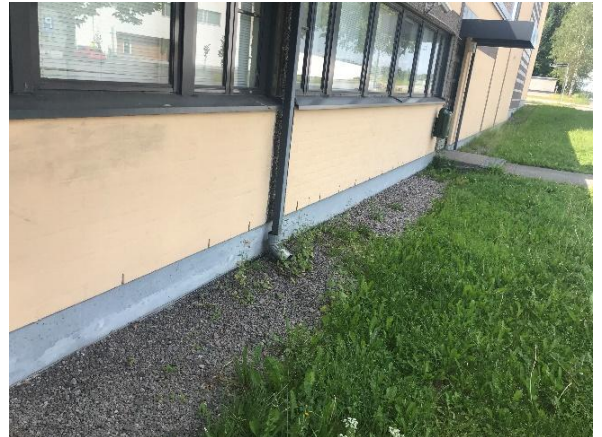
Kuva 10
Sisäntulojen yhteydessä olevilta katoksilta johdetaan kattovedet suoraan maahan sokkelin vierustalle, jolloin sokkeli- ja perustusrakenteille kohdistuu kosteusrasitusta.

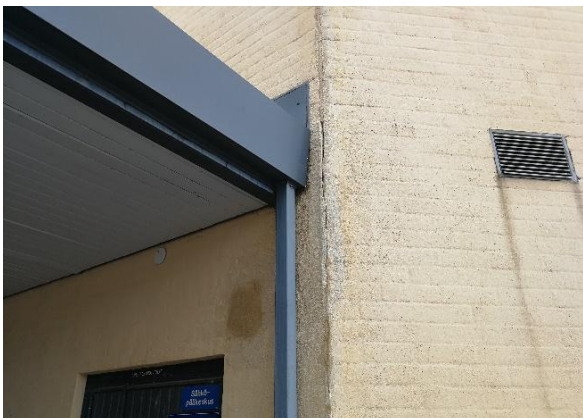
Kuva 11
Pääsisäänkäynnin syöksytornin alku vuotaa molemmin puolin katosta rakennuksen ulkoseinälle.

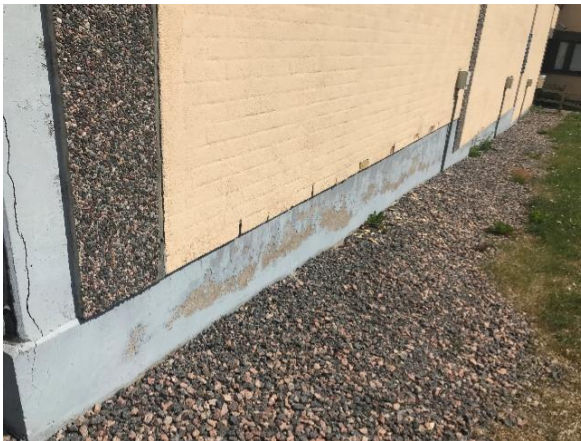
Kuva 17
Sokkelirakenteissa on havaittavissa kosteuden aiheuttamaa pinnoitteiden vaurioitumista. Liikuntasalin luoteiskulmauksessa maanpintatason yläpuolella ei ollut havaittavissa sokkelin kosteuseristeenä käytetyn patolevytyksen yläreunaa.

Liikuntasalin maanvastaisesta seinärakenteesta sisäpuolen kuoriverhouksensa taustalta mitattiin eristetilän hetkellistä kosteuspitoisuutta kolmessa eri pisteessä. Mittaustulos oli koholla liikuntasalin luoteiskulmalla, jossa suhteellisen kosteuden mittaustulokseksi saatiin 94,4 %RH / 17,4 °C. Kyseisellä alu-

eelle ei ollut havaittavissa maanpinnan tason yläpuolella sokkelin kosteuseristeenä käytettyä patolevytystä (vrt. kuva 17). Kosteusmittausten tarkemmat tulokset on esitetty liitteessä 2 olevassa kosteusmittaustaulukossa ja mittapisteiden sijainnit liitteessä 1 olevassa pohjakuvassa.

Sokkelin patolevyn asennus suositellaan tarkastettavaksi erityisesti liikuntasalin luoteiskulmalla ja opettajainhuoneen puolen julkisivulla, jossa maanpintatason päällä ei ollut näkyvissä patolevyn yläreuna. Puutteellisesti asennetut vedeneristeet tulee kunnostaa. Korroosiovaurioiden aiheuttamat lohkeamat tulee laastipaikata asianmukaisesti. Sokkelin uudelleenpinnoitus tulee tehdä kosteutta läpäisevällä tuotteella.

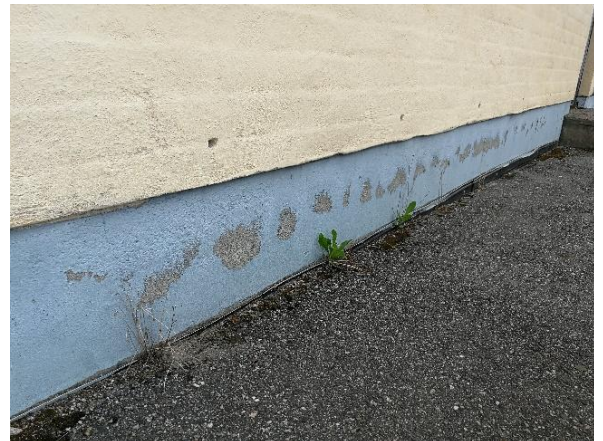
Kuva 18
Näkyviltä osin sokkelirakenteissa on havaittavissa kosteuden aiheuttamaa pinnoitteiden vaurioitumista.

Sokkelin pinnoitteessa on havaittavissa kosteuden aiheuttamia vauriota ja pinnoitteen hilseilyä. Maanvastaisen seinärakenteen eristetilassa esiintyy paikoin kohonnutta kosteutta, mikä viittaa siihen, että maanvastaisen seinärakenteen ulkopuolinen vedeneristys on ainakin paikoin puutteellisesti toteutettu. Liikuntasalin kohdalla ei havaittu patolevytyksen yläreunaa, jolloin reuna voi olla selvästi maanpinnan alapuolella eikä vedeneristys ole täten riittävä. Sokkelin kosteuden aiheuttamia vaurioita esiintyy myös muualla rakennuksessa.

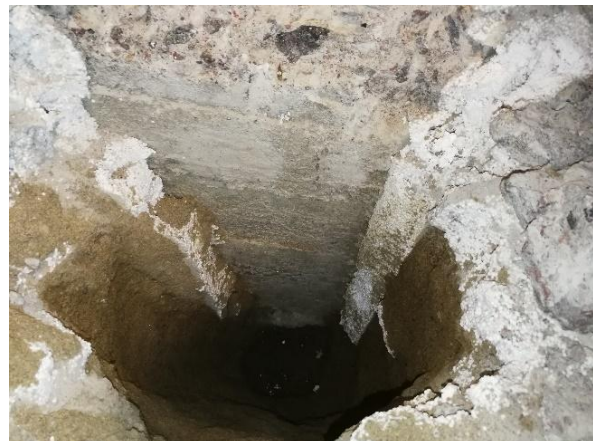
Kuva 24
Pilariantura eristetty EPS-lämmöneristeellä, maa-aines hienojakoista hiekkaa.

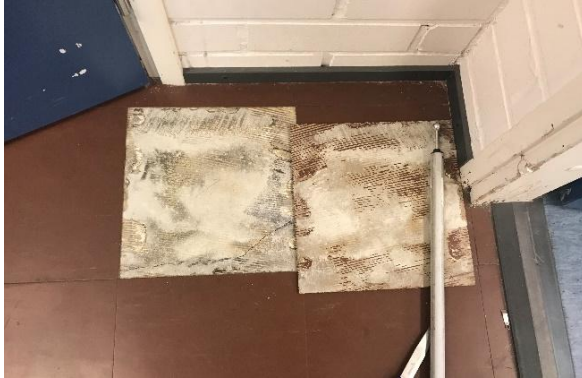
Kuva 25
Huonetila 183, voimisteluvälinetila. Vinyylilaatan alusta ja liima-aine ovat pilaantuneita kosteuden vaikutuksesta. Liima-aine on haisevaa ja pistävän hajuista.

Suoritettujen tutkimusten ja saatujen tutkimustulosten perusteella suositellaan ensimmäisen kerroksen lattiapinnoitteiden uusimista sekä lattiarakenteen kuivattamista ja / tai kapseloimista tarvittaessa. Lattiapinnoitteet ja niiden alapuoliset liima- ja tasoiteaineet tulee jyrsiä puhtaalle pinnalle asti. Lattianpurkurakan yhteydessä on varmistettava myös kotitalousluokassa 164 esiintyneen kosteusvaurion syy. Lisäksi mahdolliset halkeamat alapohjalaatassa ja kaikki rakenneliittymät sekä läpiviennit tulee tiivistää ilmatiiviiksi alapohjan täyttömaasta tapahtuvien ilmavuotojen estämiseksi. Uusien lattiapinnoitteiden tulee olla hyvin kosteutta läpäisevää, jotta palkkien ja pilarianturoiden kohdalta mahdollisesti nouseva kosteus pääsee haihtumaan sisäilmaan.

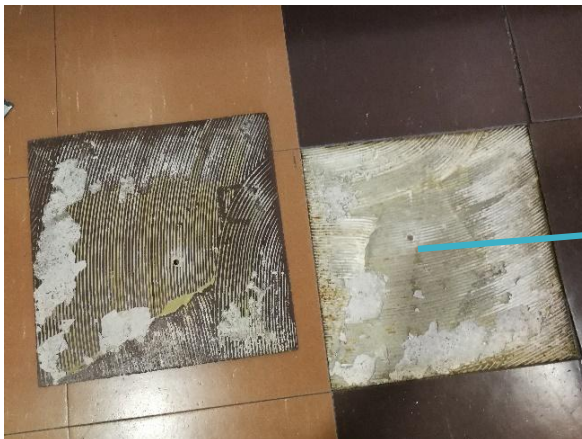
Kuva 27
Huonetila 136, eteishalli. 1. kerroksen vinyylilaattojen alla oli selviä kosteuden aiheuttamia vauriojälkiä ja vinyylilaattojen alustat sekä liima-aineet ovat aistinvaraisesti pilaantuneita.

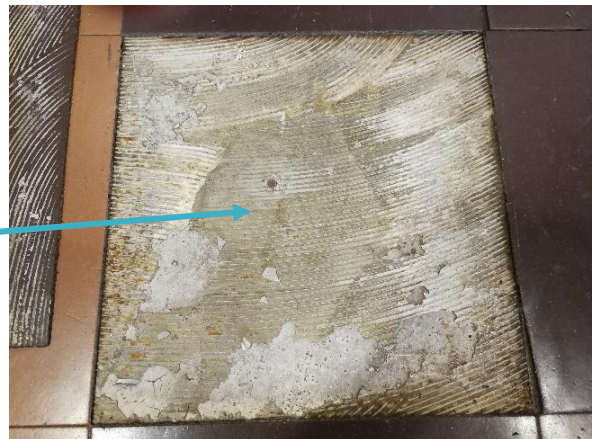
Kuva 28
Valkoiset jäljet betonin päällä olevassa tasoitteessa laatan reuna-alueilla ovat poikkeavan kosteuden aiheuttamia.

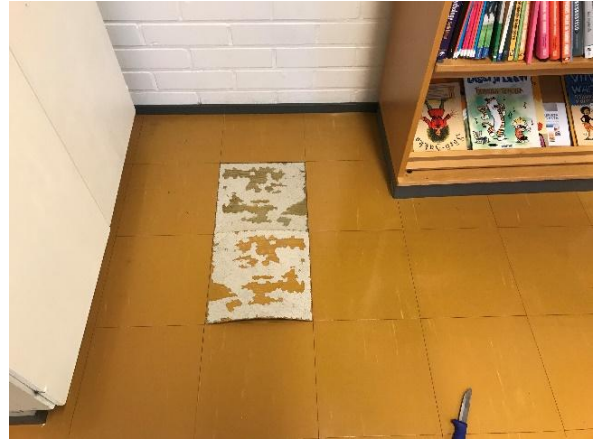
Kuva 32
Toisen kerroksen vinyylilaatoissa ei ollut havaittavissa saumojen erkaantumista tai vauriojälkiä laattojen alla. Pinnoitealustassa ei ollut havaittavissa poikkeavaa hajua.

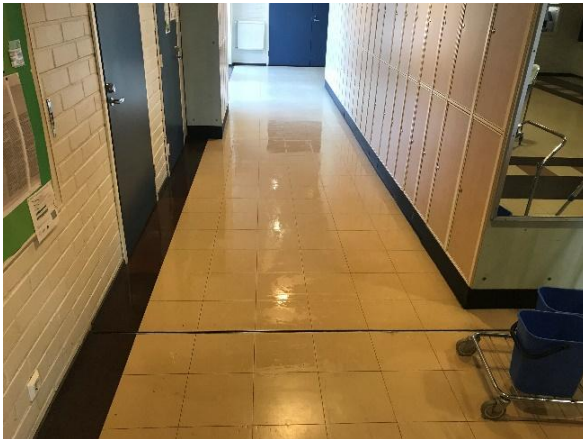
Kuva 33
Lattioiden pesun yhteydessä pinnoille jää irtovettä. Avonainen vinyylilaattasauma mahdollistaa vesien imeytymisen laatan alle.

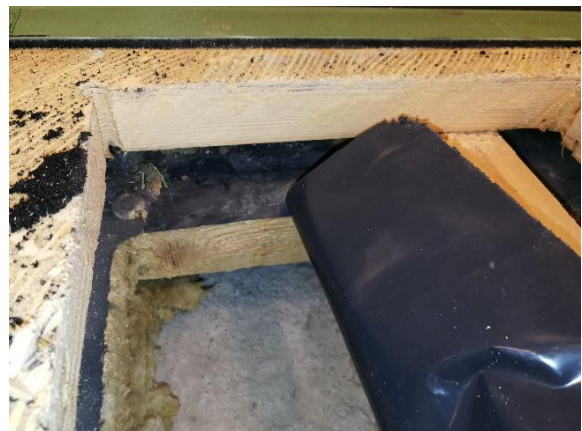
Kuva 38
Liikuntasalin lattian rakenneavaus. Betonilaatan päällä tai alapuolella ei ole vedeneristävää kerrosta.

Liikuntasalissa alapohjarakenne on lämmöneristetty sisäpuolelta mineraalivillalla. Betonista alapohjarakennetta ei ole lämmöneristetty alapuolelta, eikä rakenteessa ole varsinaista vedeneristekerrosta. Kosteuden nouseminen alapuolisesta maa-ainestäytöstä alapohjarakenteeseen ja edelleen sisäpuoliseen lämmöneristekerrokseen on mahdollista (kapillaarinen kosteus, diffuusio). Liikuntasalin mineraalivillan eristeestä otettiin yhteensä neljä materiaalinäytettä mikrobialyysiin, joista kahdessa näytteessä todettiin vahva viite vauriosta ja kahdessa näytteessä heikko viite vauriosta. Mikrobin lisäksi mineraalikulujen kulkeutuminen alapohjarakenteesta sisäilmaan on mahdollista. Liikuntasalin osalta alapohjarakenne on kosteusteknisesti riskialtis rakenne, se ei ole lämpö- ja kosteusteknisesti toimiva.

Liikuntasalin alapohjarakenteesta suositellaan poistettavaksi mikrobivaurioitunut ja sisäilman kuitulähteenä toimiva mineraalivillaeriste. Uuden sisäpuolisen lämmöneristeen tulee olla kuituvapaa tai mineraalivillakuitujen kulkeutuminen sisäilmaan tulee estää.

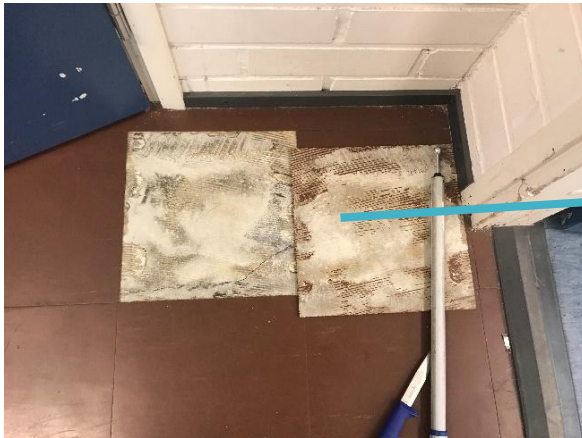
Kuva 39
Huonetila 183, esimerkki pintakosteushavain-
noin kosteaksi todetusta alueesta. Betonipinta
on pintakosteushavainnoin märkä (Gann 128,
normaali n 50-70).

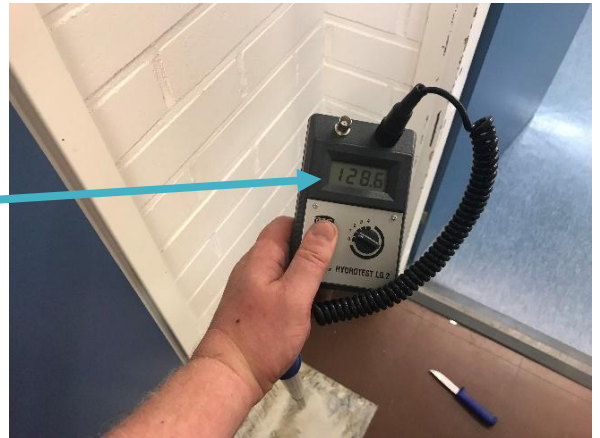
Kuva 40
Pintakosteushavainto, vrt. edellinen kuva.

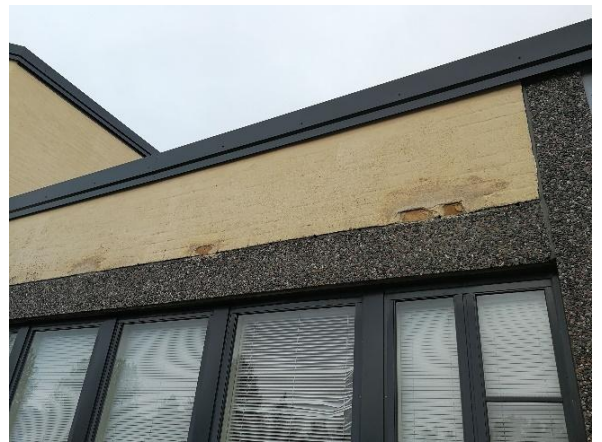
Kuva 50
Musiikkiluokan yhteydessä olevan varastohuoneen 1122 ulkoseinän yläosassa pakkasrapautumaa.

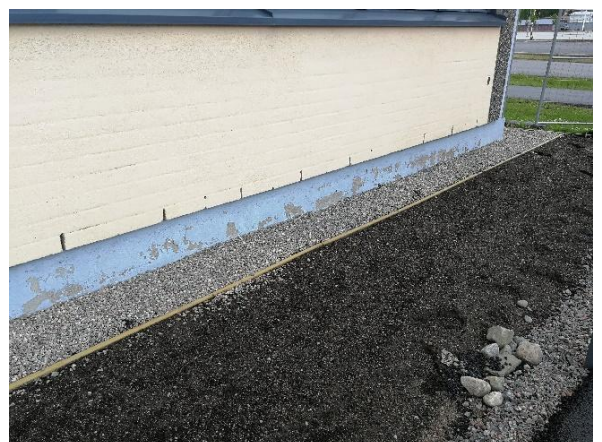
Kuva 52
Julkisivun tuulettuvuutta on jälkikäteen pyritty parantamaan avaamalla tiiliverhouksen pysytsaumoja ja tekemällä saumoihin reikiä.

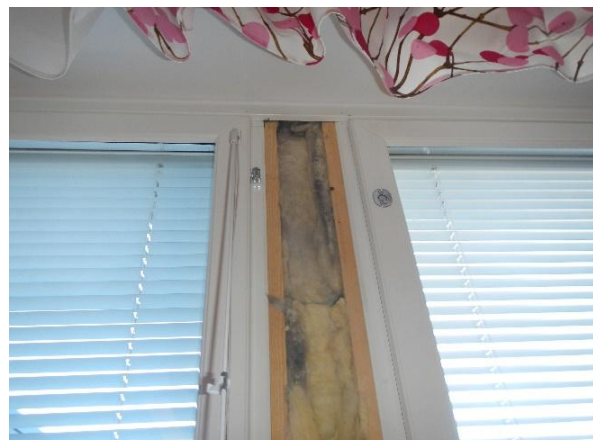
Kuva 56
Pystypuiden sisäpuolella olevassa lämmöneristeessä ilmavuotojen aiheuttamaa tummentumaa. Rakenne ei ole tiivis sisätiloihin nähden (fysiikka-kemia 2).

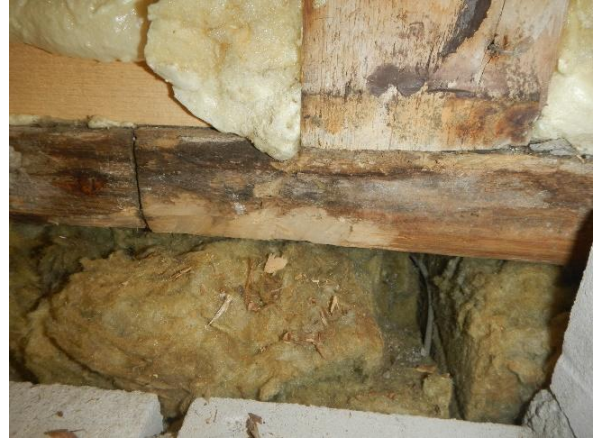
Kuva 58
Opetushuoneessa 11 ikkunan alkuperäisessä ala- ja pystypuussa selviä vanhoja vesivuotojälkiä. Rakenneavauksesta oli havaittavissa selvästi mikrobivaurioon viittaavaa hajua.

Aistinvaraisesti selvää mikrobivaurioon viittaavaa hajua todettiin opetustilassa 11, jossa hajun lähde oli paikannettavissa ulkoseinärakenteeseen ja ikkunaliittymään.

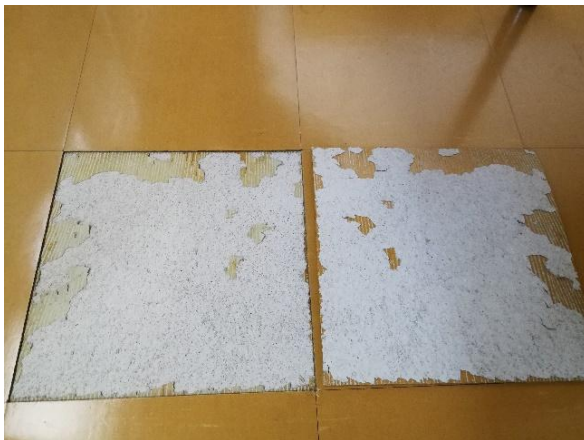
Kuva 71

Vinyylilaatassa ei havaittu viitteitä vaurioista toisessa kerroksessa (opetustila 6, 221). Poikkeavaa hajua ei havaittu pinnoitteessa tai pintabetonissa.

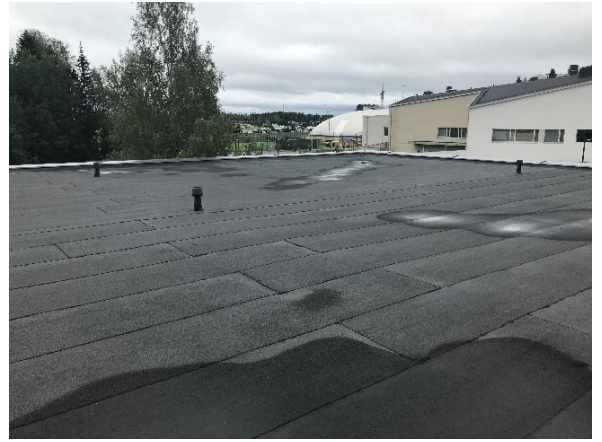
Kuva 81
Vesikatteet on uusittu 2005-2006 ja katteet ovat aistinvaraisesti arvioiden hyväkuntoisia.

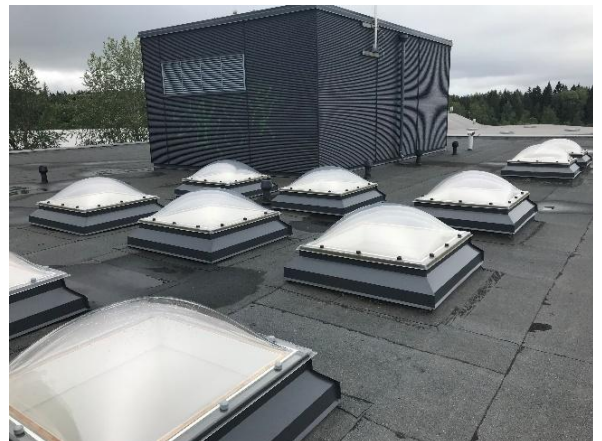
Kuva 83
Rakennuksessa on useampia kattoikkunoita, jotka on uusittu 2005. Kattoikkunat ovat yleisesti vielä hyväkuntoisia, näkyviä sisäpuolisia vesivauriojälkiä ei havaittu.

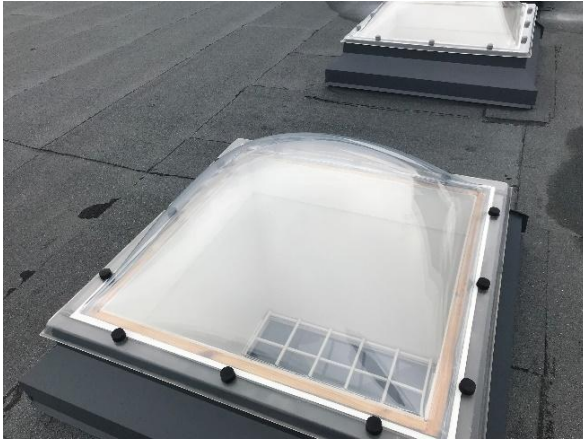
Kuva 84
Kattokuvuille on myös suoritettu huoltotoimenpiteitä ja ne vaikuttivat hyväkuntoisilta.

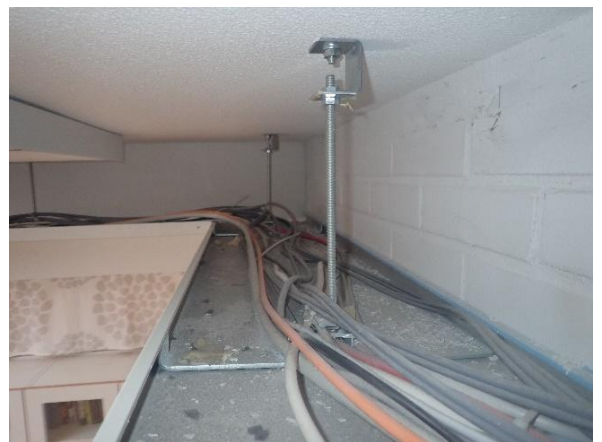
Kuva 93
Luokkatilassa 210 (kirjasto) kaapelikourujen päällä runsaasti pölyä ja rakennusmateriaalipölyä.

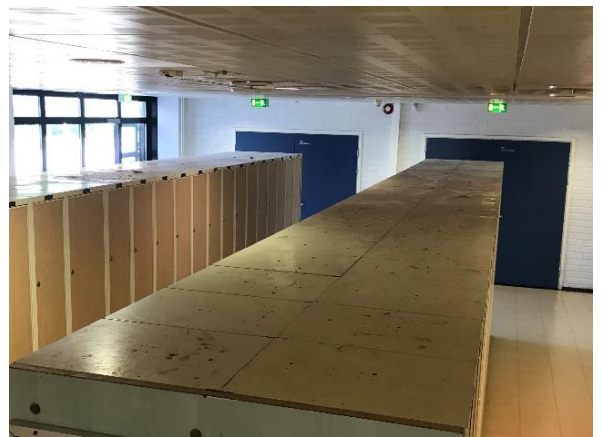
Kuva 99
Sisäntuloaulan yhteydessä olevien kaapistojen päällä runsaasti yläpölyä.
