# Vaskomäentien päiväkot

Vaskomäentie 3, 01800 Klaukkala

Rakenne-, kosteus- ja sisäilmatekninen kuntotutkimus  
31.12.2018

Työnro 31 11346.9

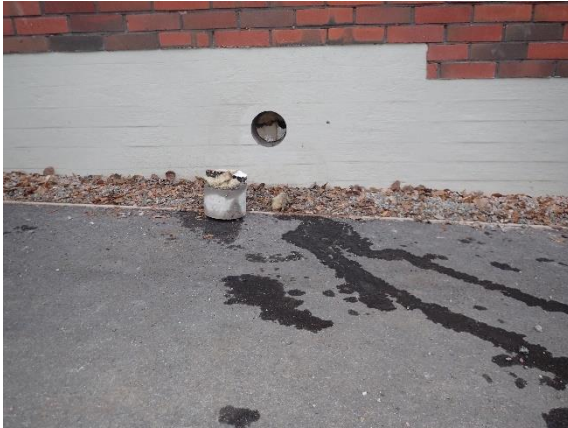
**Kuva 7**  
Keittiön sokkelin rakenneavaus (US6). Sokkelit ovat betonirakenteisia.

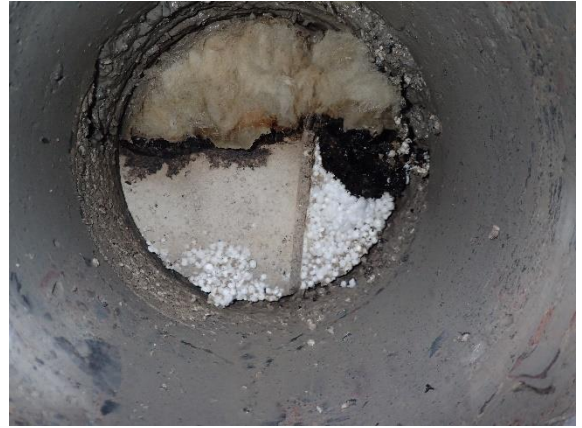
**Kuva 8**  
Keittiön kohdalla sokkelin alaosassa käytetty EPS-eristettä, yläosassa mineraalivillaa (US6).

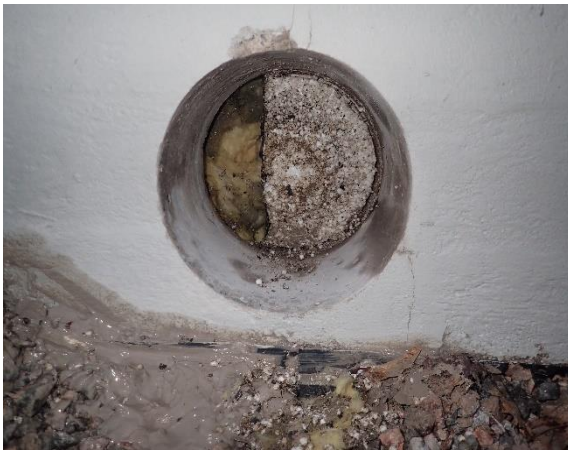
**Kuva 9**  
Sokkelissa pilarin kohdalla eristeenä on käytetty EPS-lämmöneristettä.

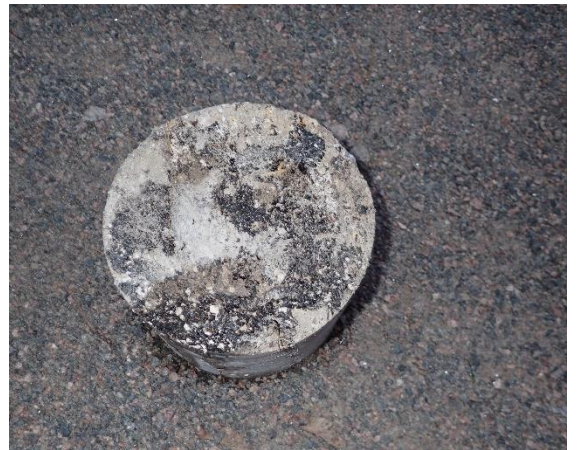
**Kuva 10**  
Sokkelin rakenneavauslieriö. Sokkelin sisäpinnassa havaittavissa bitumisively. Sively ei ole yhtenäinen (kuva US1).

Maanvastaisen seinän rakennetta tarkasteltiin kahdessa eri pisteessä. Aistinvaraisesti seinärakenteessa ei havaittu viitteitä vaurioista. Maanvastaisen seinärakenteen bitumisivelyn tekninen käyttöikä on päättynyt, jolloin sivelyn vedeneristävyyskyky on saattanut heikentyä. Alkuperäinen bitumisively ei myöskään ole yhtenäinen. Sokkelin ulkopuolelle on kuitenkin asennettu patolevy, mikä vähentää kosteusrasitusta. Pintakosteuskartoituksessa ei havaittu viitteitä kohonneesta kosteudesta kalkkihiekkatiilestä muuratussa sisäkuoressa.

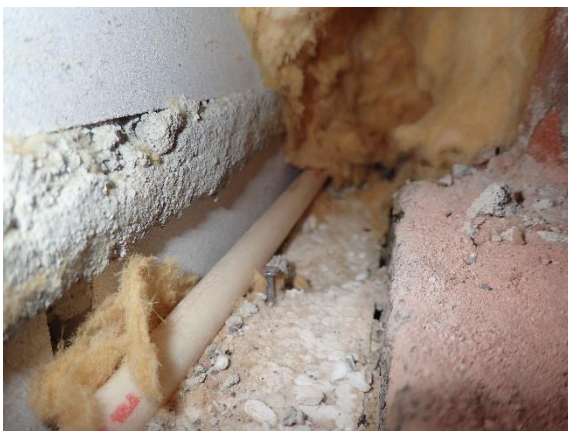
**Kuva 11**  
Sokkelileikkauksessa eristeenä on paikoitellen käytetty EPS-eristettä (kuva US4)

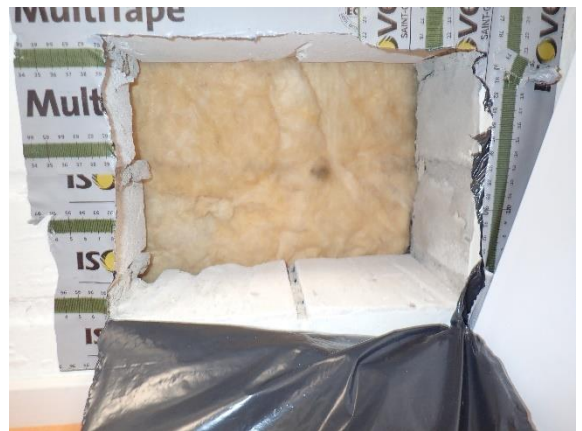
**Kuva 12**  
Ryhmätilaan 132 sisäpuolelta tehdyssä rakenneavauksessa (US13) todettiin sokkelihalkaisusta otetussa näytteessä vahva viite vauriosta.

Näytenumero	Tila	Rakenne	Materiaali	Tulkinta
MN1	Leikki- ja lepo huone 128	Sokkeli	Mineraalivilla	Viittaa vaurioon
MN2	Ryhmätila 127	Sokkeli	Mineraalivilla	Ei viitettä vauriosta
MN3	Leikki- ja lepo huone 124	Sokkeli	Mineraalivilla	Ei viitettä vauriosta
MN4	Leikki- ja lepo huone 124	Sokkeli	Mineraalivilla	Heikko viite vauriosta
MN6	Keittiö 111	Sokkeli	Mineraalivilla	Ei viitettä vauriosta
MN8	Keittiö 111	Sokkeli	Mineraalivilla	Heikko viite vauriosta
MN10	Taukotila 113	Sokkeli	Mineraalivilla	Ei viitettä vauriosta
MN11	Leikki- ja lepo huone 133	Sokkeli	Mineraalivilla	Ei viitettä vauriosta
MN12	Leikki- ja lepo huone 124	Sokkeli	Mineraalivilla	Ei viitettä vauriosta
MN13	Ryhmätila 132	Sokkeli	Mineraalivilla	Vahva viite vauriosta

Sokkelihalkaisusta otettiin yhteensä 10 materiaalinäytettä mineraalivillaeristeestä eri puolilta rakennusta. Neljässä näytteessä todettiin heikko viite vauriosta, viite vauriosta tai vahva vauriosta. Näytteissä esiintyi kosteusvaurioindikoivia mikrobeja. Ilmayhteys mikrobivaurioituneesta sokkelihalkaisusta sisäilmaan on mahdollinen rakennuksen sisätilojen ollessa alipaineiset ulkoilmaan nähden. Suositellaan sokkelihalkaisun eristeen poistamista rakenteesta koko rakennuksen osalta.

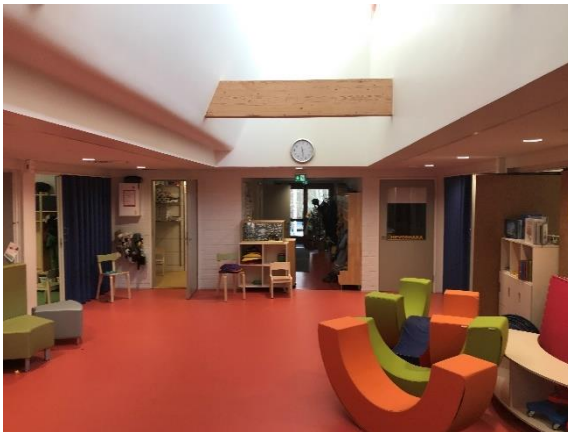
**Kuva 15**  
Eteisaulassa 130 todettiin viiltomittauksissa kohonneita kosteuspitoisuuksia useammassa kohdassa.

Muovimaton alle tehdyissä viiltomittauksissa sekä alapohjan eristetilan kosteusmittauspisteissä todettiin kohonneita kosteuspitoisuuksia useammassa tilassa. Lattiapinnoitteen alla kohonneen kosteuden raja-arvona pidettiin 75 %RH, joka muovimatoille tyypillinen päällystettävyyden raja-arvo betonirakenteen kosteutta mitattaessa. Alapohjarakenteissa on todennäköisesti ollut poikkeavaa kosteutta jo uutta muovimattopinnoitetta asennettaessa. Kosteus nousee rakenteeseen kapillaarisesti maaperästä. Eteishalliin tehdyssä suuremmissa rakenneavauksessa todettiin vedeneristeenä toimivassa bitumisivelyssä epäjatkuvuuskohtia, mikä mahdollistaa kosteuden nousemisen maaperästä. Lisäksi bitumisivelyn tekninen käyttöikä on ylittynyt, mikä voi heikentää sivelyn vedeneristävyyskykyä. Alapohjarakenne on kosteusteknisesti riskirakenne.

Suoritettujen kosteusmittausten perusteella suositellaan kosteusteknisesti riskialtis alapohjarakenne purettavaksi ja toteutettavaksi uudelleen erillisen korjaussuunnitelman mukaisesti. Rakenteen uusiminen kokonaisuudessaan on luotettavin ja pitkäikäisin korjausvaihtoehto, jolla vaurioiden uusiutuminen saadaan estettyä myös jatkossa.

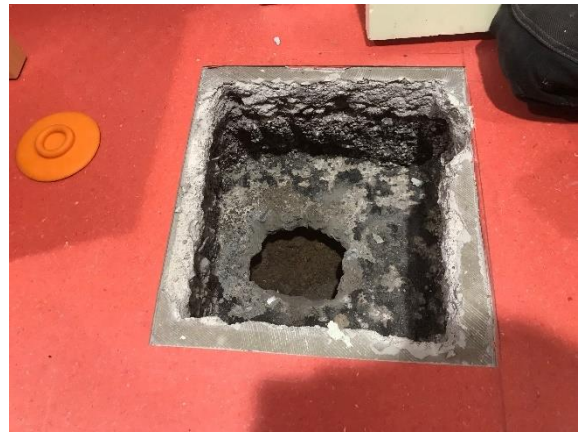
**Kuva 16**  
Eteisaulaan tehtiin suurempi rakenneevaustus (AP11). Pohjalaatan pinnassa oleva bitumisively ei ollut yhtenäinen.

Alapohjarakenteesta otettiin materiaalinäyte eteistilan 130 muovimatosta (MN24). Näytteessä todettiin viite vauriosta ja näytteessä havaittiin kosteusvaurioon viittaavia mikrobeja. Tarkemmat analyysitulokset on esitetty liitteessä 4 ja näytteenavauskohdat liitteessä 2 olevassa pohjakuvaan.

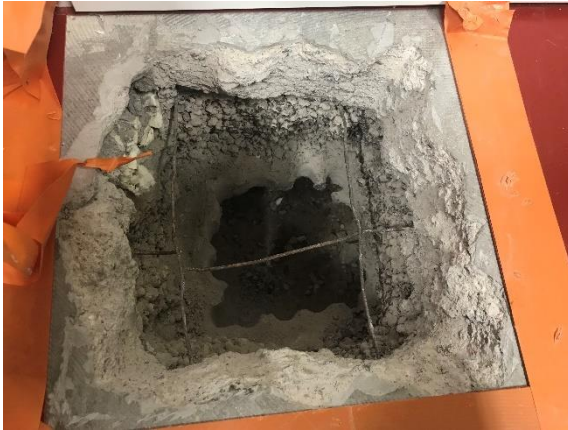
**Kuva 17**  
Toinen suurempi alapohjan rakenneavaus (AP8) tehtiin varastoon 115.

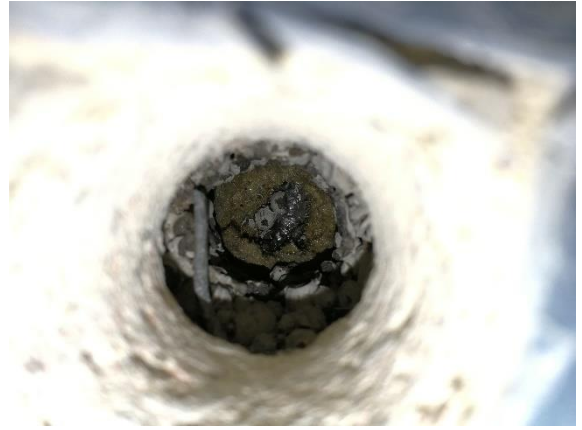
**Kuva 18**  
Ulkoseinälinjalla alapohjassa (AP3) kulkee vanhat patteriputket, jotka on eristetty mineraalivillalla.

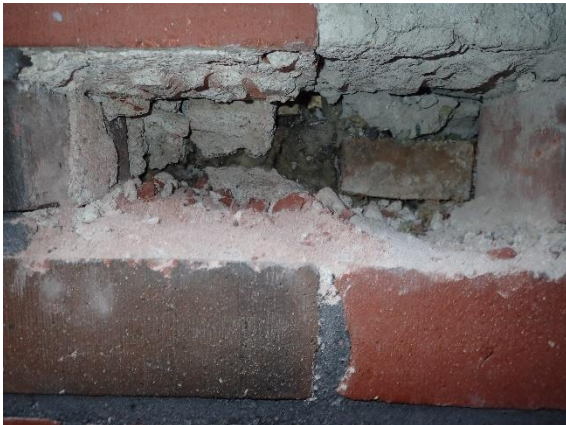
**Kuva 23**  
Tiiliverhouksen takana näkyy laastipurseita, mikä heikentää tiilijulkisivun tuulettuvuutta (US5).

Julkisivuverhouksena on pääosin käytetty tiiliverhousta. Tiiliverhouksen tuulettavuus on heikkoa, sillä verhouksen taakse ei ole jätetty ilmaväliä tai se on tukkeutunut laastipurseista, eikä se näin ollen ole yhtenäinen. Nykysuositusten mukaan tiiliverhouksen taakse suositellaan jätettävän vähintään 30 mm suuruinen, yhtenäinen tuuletusväli, joka mahdollistaa rakenteen kuivumisen. Verhouksen alareunassa ei ole tiilisaumoissa tuuletusrakojia. Julkisivuverhouksen taakse mahdollisesti joutuvaa vettä ei ole ohjattu poistumaan rakenteesta, jolloin ulkoseinän alaosan kosteusrasitus on suuri. Puutteellinen tuulettavuus heikentää ulkoseinärakenteen ja etenkin sen alaosan kuivumista, jolloin mikrobivaurion todennäköisyys kasvaa. Ulkoseinä- ja sokkelirakenteen välisessä liittymäkohdassa ei havaittu rakennesuunnitelmassa esitettyä kapillaarikatkoa, jolloin verhouksen taakse päätyvä vesi pääsee kastelemaan myös sokkelileikkauksen eristetilaa.

Ulkoseinärakenteen korjaamiseksi ja mikrobivaurioiden poistamiseksi suositellaan koko ulkoseinärakenteen eristeiden poistamista. Korjaus suositellaan tehtäväksi sisältäpäin, jolloin huokoiseen kalkkihiekkatiileen mahdollisesti siirtyneet mikrobit saadaan myös poistettua luotettavasti. Korjauksen yhteydessä suositellaan myös sokkelileikkauksen eristeen uusimista. Korjaus tulee tehdä erillisen korjaussuunnitelman perusteella.

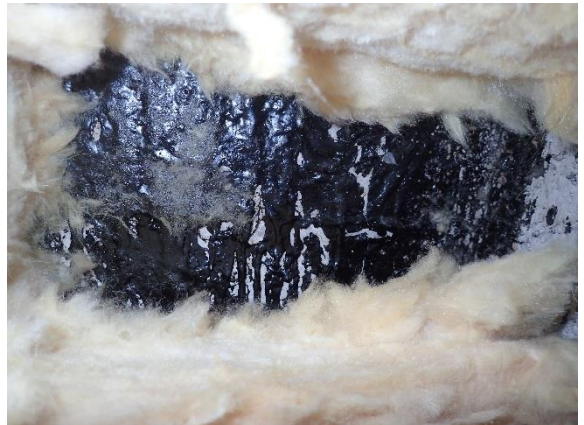
Rakenneavauksissa havaittiin betonisen ulkokuoren sisäpinnassa bitumisivelyä, joka toimii rakenteessa vedeneristeenä. Bitumisively ei kuitenkaan ole yhtenäinen. Seinien alaosien mineraalivillaeeriste on osin maanpinnan tason alapuolella ja alttiina ulkopuoliselle kosteusrasitukselle etenkin alueilla, joissa sokkeliosan sisäpuolen bitumisively ei ole yhtenäinen.

**Kuva 24**  
Betonirakenteisten julkisivujen sisäpinnassa on bitumisively (US13). Sively ei ole yhtenäinen.

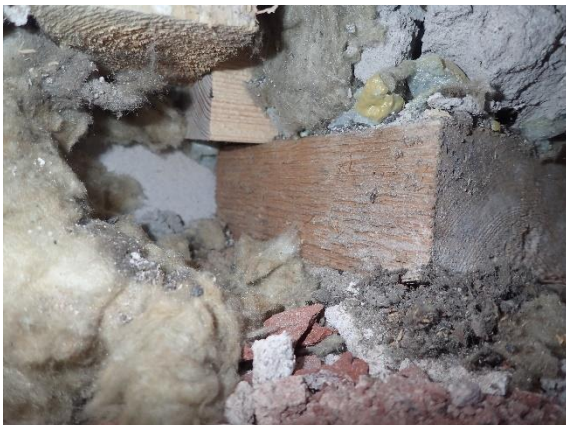
**Kuva 25**  
Ruokasalin ikkunan alakulmaan tehdyssä avauksessa (US5) todettiin viite vauriosta mineraalivil-

lassa. Vaurioita esiintyy todennäköisesti myös ikkunan puurakenteissa. Kuvassa näkyvä puurakenne toimii kylmäsiltnä.

Ruokasalin (MN5) ja keittiön (MN7) kohdalta otetuissa näytteissä esiintyi kohtalaisesti kosteusvaurioon viittaavia mikrobilajistoja sekä molemmissa näytteissä yksi yksittäinen pesäke aktinobakteereja. Rakennuksen pohjoispäädystä, huoneen 105 (MN9) kohdalta otetussa näytteessä esiintyi runsaasti kosteusvaurioon viittavia mikrobilajistoja sekä kohtalaisesti aktinobakteereja.

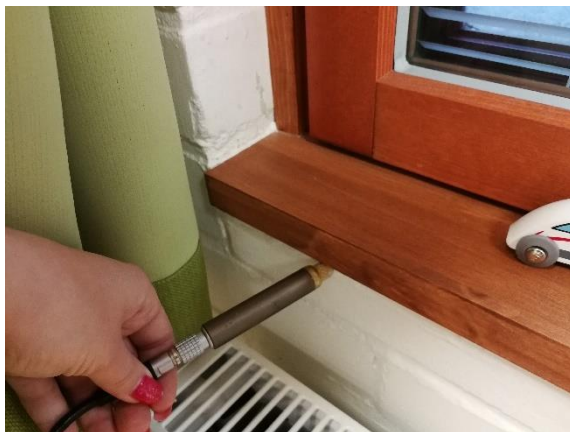
**Kuva 26**  
Ilmavuotoa havaittiin ikkunaliittymissä.

Merkkiainekokeissa todettiin pistemäisiä, mutta toistuvia ilmavuotokohtia ulkoseinän liittymärakenteissa sekä läpivienneissä. Ilmavuodot ulkoseinän mikrobivaurioituneesta eristetilasta sisäilmaan ovat mahdollisia ja rakennuksen ollessa alipaineinen todennäköisiä. Ulkoseinissä esiintyvät mikrobivauriot heikentävät sisäilman laatua ja voivat aiheuttaa tilojen käyttäjissä oireilua.

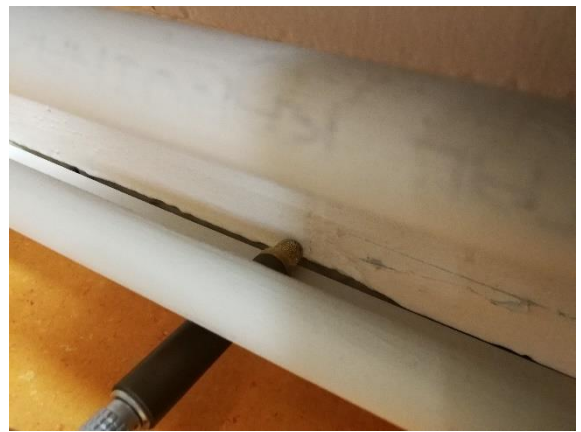
**Kuva 27**  
Ilmavuotoa alapohjaliittymässä.

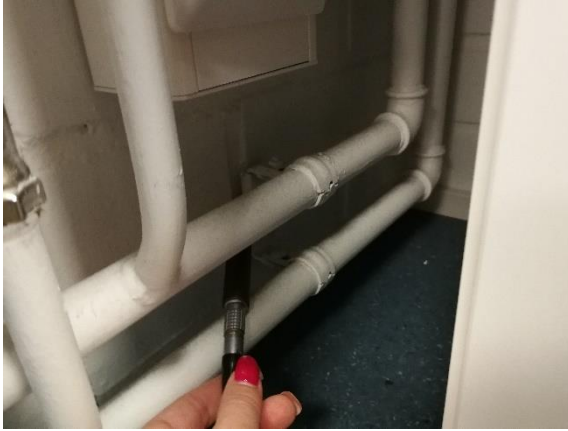
**Kuva 28**  
Ilmavuotoa patterikannakkeiden läpivienneistä.

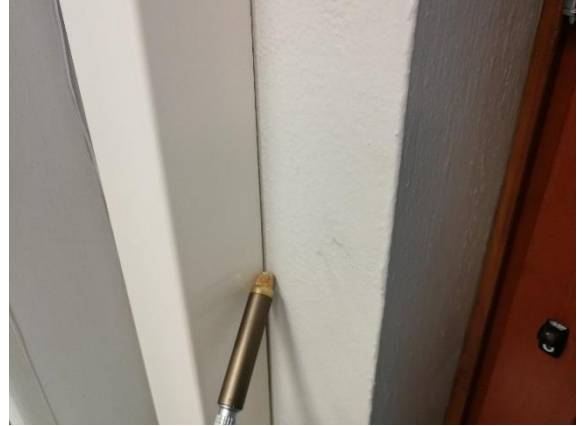
**Kuva 29**  
Ilmavuotoa pilarin vieressä kulkevan sähkökaapelikoteloinnin takaa.

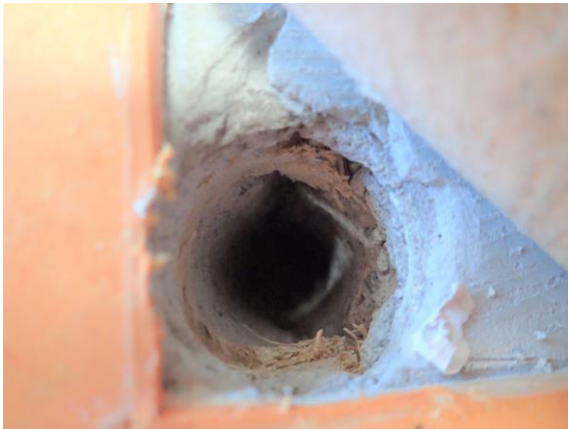
**Kuva 30**

Välipohjarakenteessa havaittiin pintalaatan alla puuainesta (mahdollinen kynnyspuu ?)

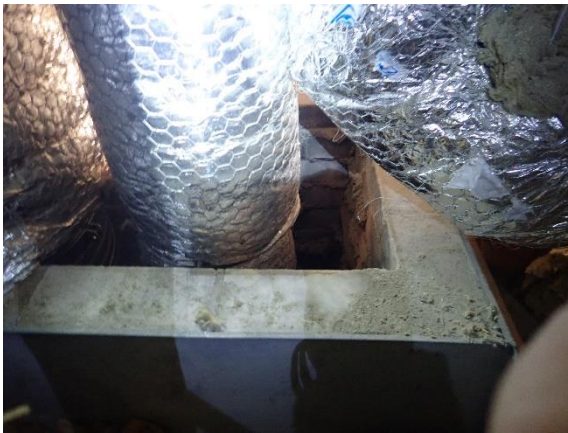
Kellarin teknisestä tilasta (entinen lämmönjakohuone) nousee hormiryhmä yläpohjatilaan. Hormia on käytetty talotekniikkanosujen asennuskanavana. Hormin yläpää on avoinna yläpohjatilaan. Hormin sisällä on rakennusjätteitä.

**Kuva 31**  
Yläpohjatilaan avoimena päättyvä vanha savuhormiryhmä. Hormiryhmää on käytetty talotekniikan asennuksiin.

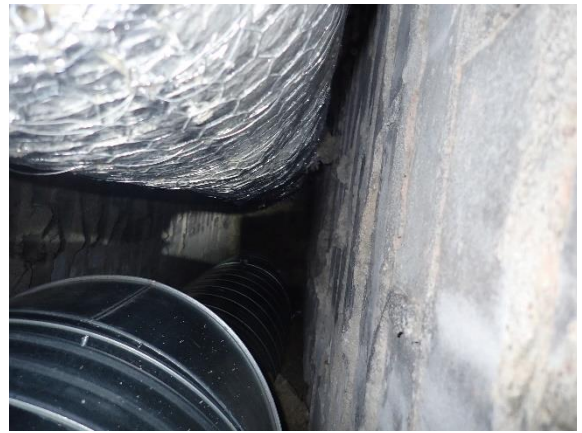
**Kuva 32**  
Yläpohjatilaan avoimena päättyvä vanha savuhormiryhmä. Hormiryhmää on käytetty talotekniikan asennuksiin. Kuva hormin sisältä

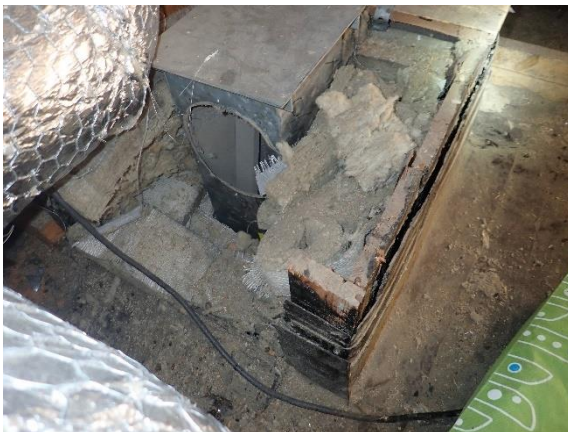
**Kuva 38**  
Vanhoja ilmanvaihtolaitteiston osia ei ole purettu pois. Vanhat ilmanvaihtoputket ovat avoimina yläpohjatilassa

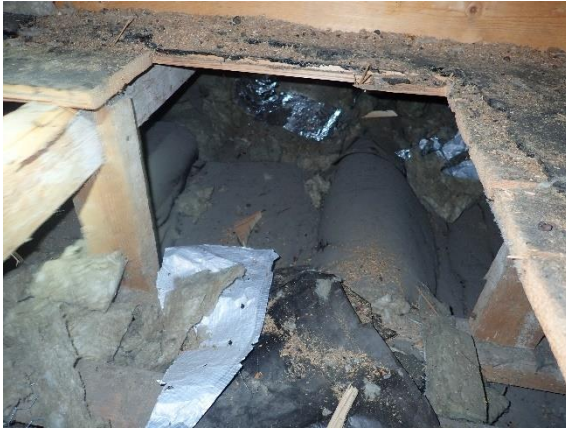
**Kuva 40**  
Yläpohjassa on runsaasti erilaista rakennusjätettä.

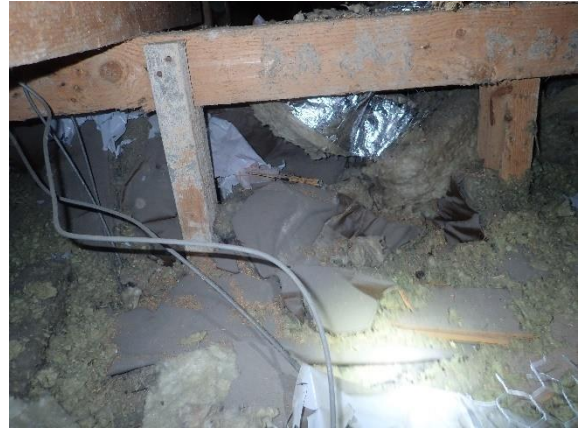
**Kuva 41**  
Yläpohja on erittäin epäsiisti. Yläpohjatilassa on erilaista rakennusjätettä

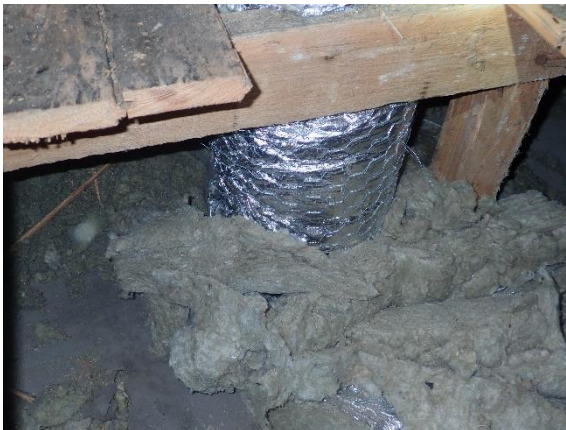
**Kuva 42**  
Ilmavaihtoputkien läpiviennin ympärystä on lämmöneristetty mineraalivillalevyn kappaleilla.

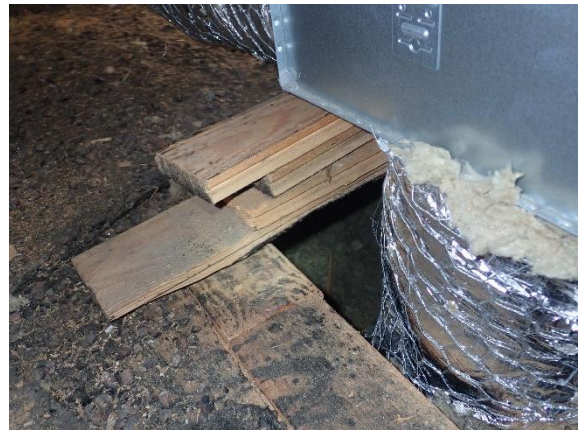
**Kuva 43**  
Ilmanvaihtokanavia on tuettu lautakasoilla.

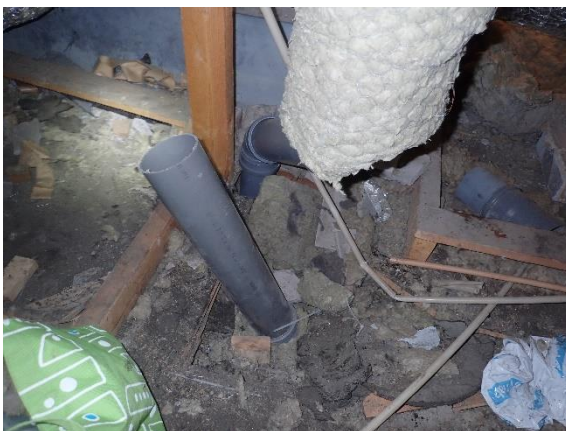
**Kuva 44**  
Puutteellisesti lämmöneristetty viemärin tuuletusputki sekä vanhoja tuuletusputken kappaleita.

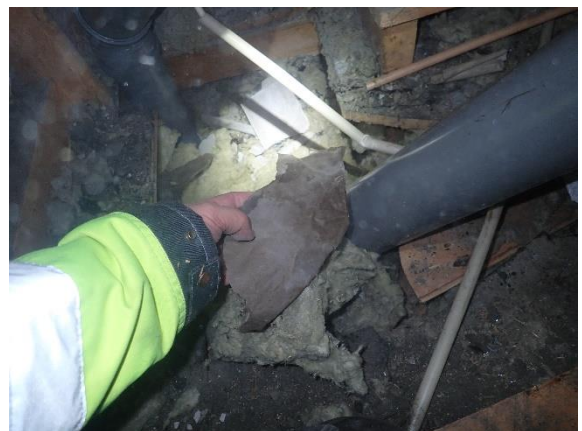
**Kuva 45**  
Tuuletusputken läheisyydessä yläpohjaeristeiden päällä on paikallisia kosteusjälkiä.

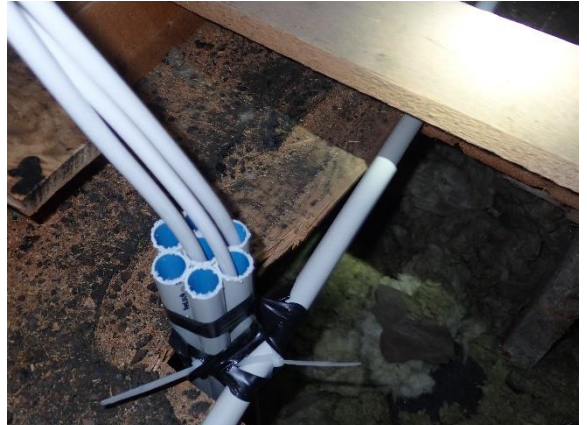
**Kuva 47**  
Avoimia johdotusten suoja putkia yläpohjatilassa

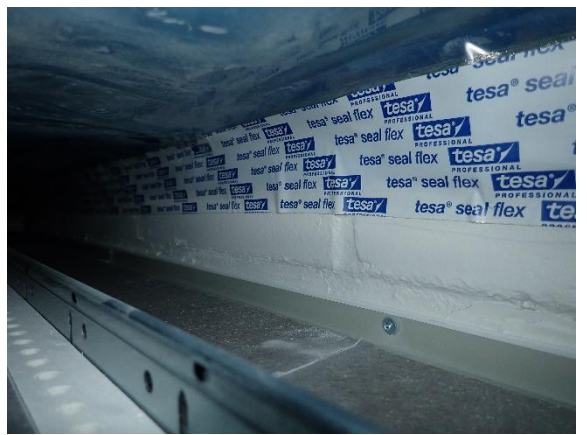
**Kuva 49**  
Höyrynsulkumuovi on tiivistetty väliseiniin höyrynsulkuteipillä. Tiiliseiniä ei ole tasoitettu, jolloin tiilien sisempänä olevien saumakohden tiivistys on haasteellista ja höyrynsulku ei muodosta yhtenäistä ilmatiivistä kerrosta.

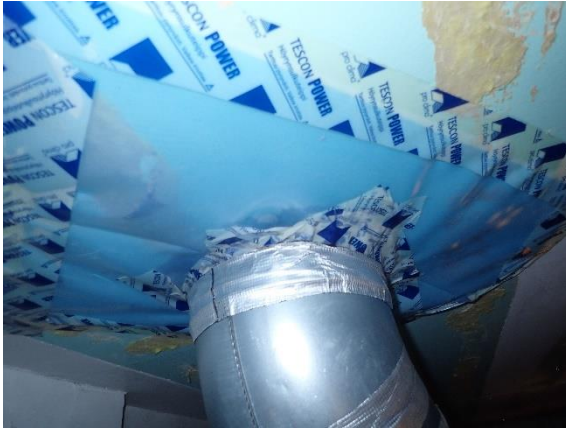
**Kuva 50**  
Ilmanvaihtokanavien läpiviennit on tiivistetty höyrynsulkuteipillä ja ilmastointiteipillä, höyrynsulun läpivientikappaleita ei ole käytetty. Höyrynsulku teipattu kiinni ympäröivään levytykseen.

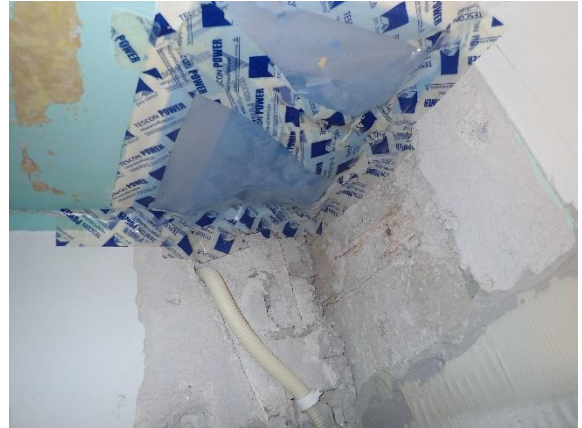
**Kuva 51**  
Höyrynsulkumuovilla ja -teipillä tiivistetty vanha läpivienti. Teipin kiinnitys seinätasoihteeseen on heikko. Teipin ja seinän välistä on avoin ilmayhteys yläpohjaan.

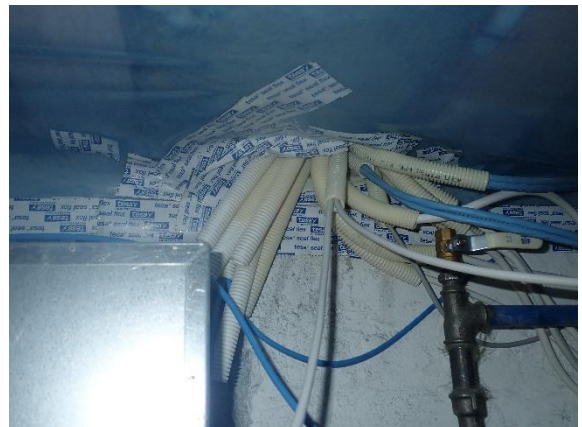
**Kuva 53**  
Epätiivis sähköputkien läpivienti. Suojaputkia ei ole erikseen tiivistetty. Putkien välistä on avoimet ilmayhteydet yläpohjaan.

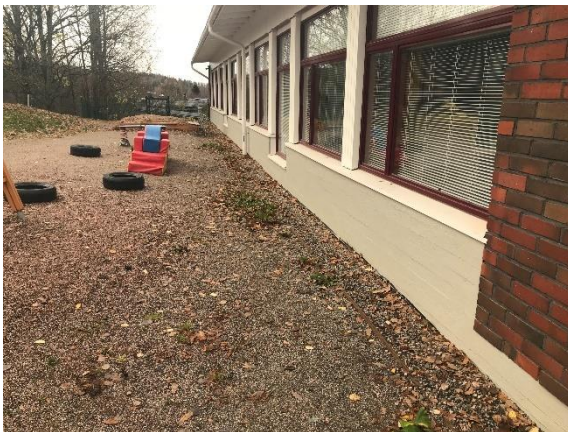
**Kuva 54**

Kohteessa tehtyjen havaintojen perusteella maanpinta on paikoitellen korkeammalla (siipiosan itä- ja länsipuolella) kuin rakennuksen alapohjan pohjalaatan yläpinta. Sokkeliin ja alapohjarakenteeseen kohdistuva kosteusrasitus on aiemmin ollut ja on edelleen näillä osin voimakkaampaa. Päiväkodin itäpuolen seinustalla perusmuurin patolevystä ei saatu havaintoa.

Maa viettää rakennukseen päin rakennuksen kaakon puoleisella seinustalla. Ulkopuolen maanpinta on lähes lattiapintatasossa, pohjalaattaa korkeammalla. Ulkoseinän lämmöneristeen alapinta on maanpintatasoa alempana.

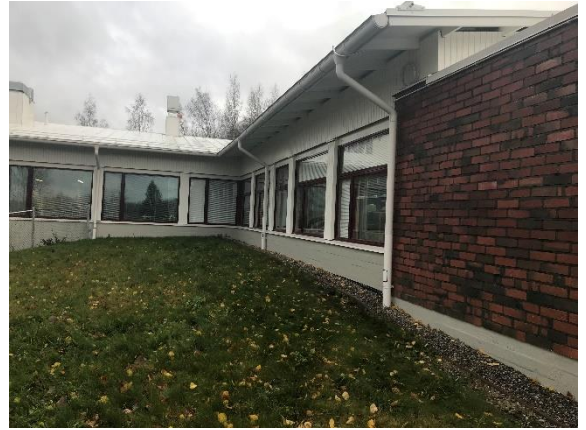
**Kuva 57**  
Sisäpihalla maanpinta nousee lattiapinnan tasoon.
