Lepsämän koulu

Rakenne-, kosteus- ja sisäilmatekninen kuntotutkimus
2.4.2019

Työnro 31 11346.11

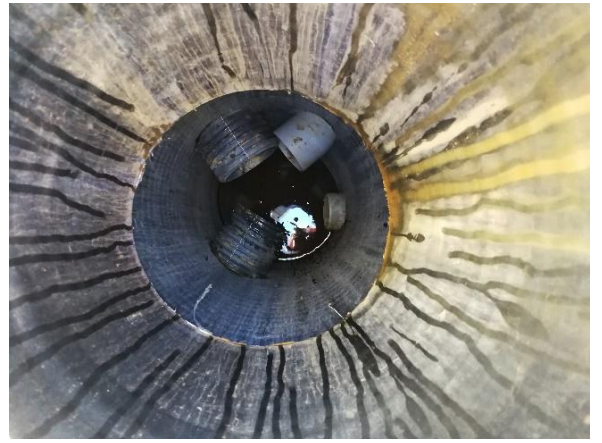
Kuva 7
Salaojien tarkastuskaivossa oli tarkastushetkellä vettä ja vettä valui salaojaputkista.

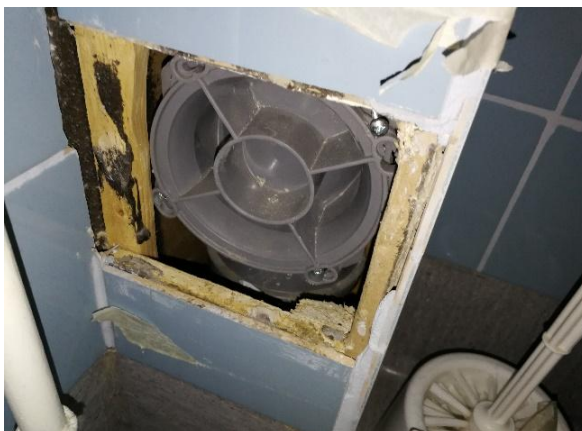
Wc-tilassa 110 todettiin viitteitä kohonneesta kosteudesta viemärin tuuletusputken läheisyydessä. Tuuletusputken koteloinnin pohjalla havaittiin aistinvaraisesti kosteutta. Viemärin tuuletusputken tarkastusluokun alareunassa oli havaittavissa irtovettä. Tuuletusputkea ei ole lämmöneristetty yläpohjassa.

Kuva 8
Viemärin tuuletusputken juuressa havaittiin viitteitä kohonneesta kosteudesta lattiapinnalla.

- Ruokailutilan ja astianpesutilan lattiapinnoitteiden uusinnat tarvittavassa laajuudessa
- Viemärien ja vesijohtoputkien läpivientien tiivistys luokkatiloissa
- Wc-tilassa 110 havaitun paikallisen kosteusalueen korjaaminen (viemärin tuuletusputki)

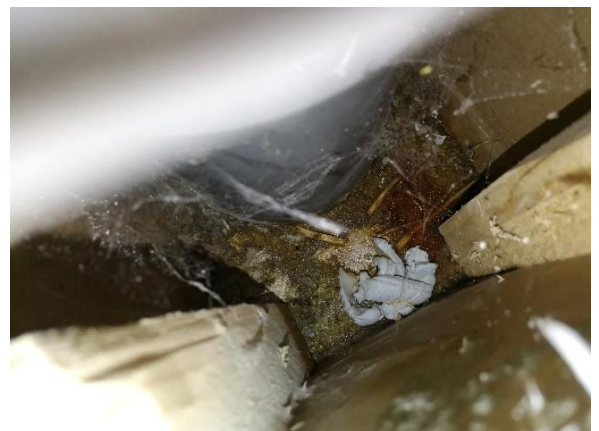
Kuva 9
Kosteutta oli aistinvaraisesti havaittavissa myös tuuletusputken koteloinnin sisällä.

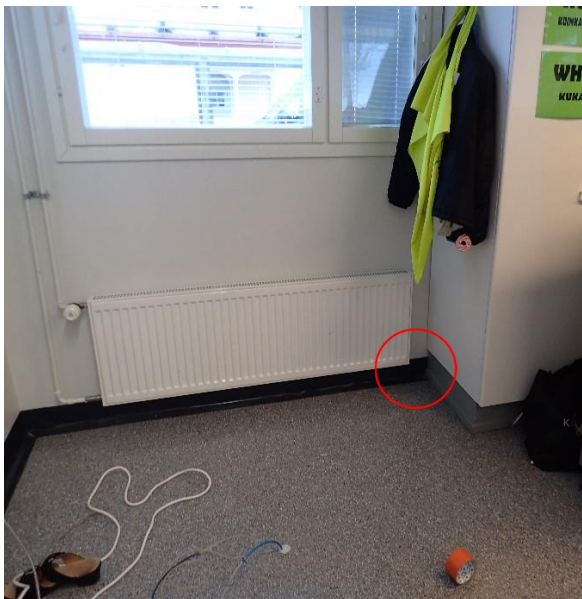
Kuva 10
Luokkatilassa 104 todettiin pistemäisiä ilmapuotokohtia kiinteän kaapin takaa alapohjan ja ulkoseinän liitoskohdassa.

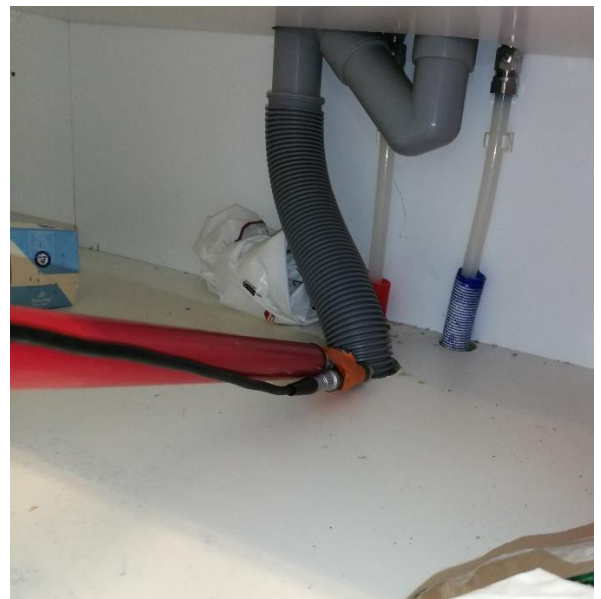
Kuva 11
Luokkatilassa 104 ilmapuotoa todettiin allaskaapin sisällä viemäriputken läpiviennin kohdalla.

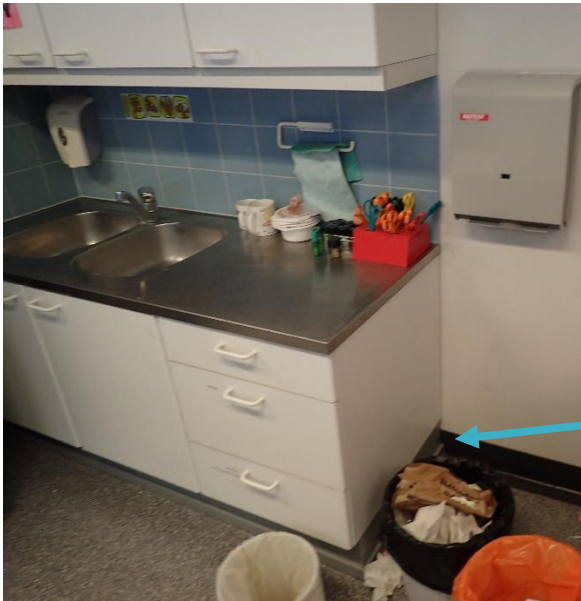
Kuva 12
Luokkatilassa 104 todettiin pistemäisiä merkkiainevuotokohtia kiinteään allaskaapin takaa alapohjan ja ulkoseinän liitoskohdassa.

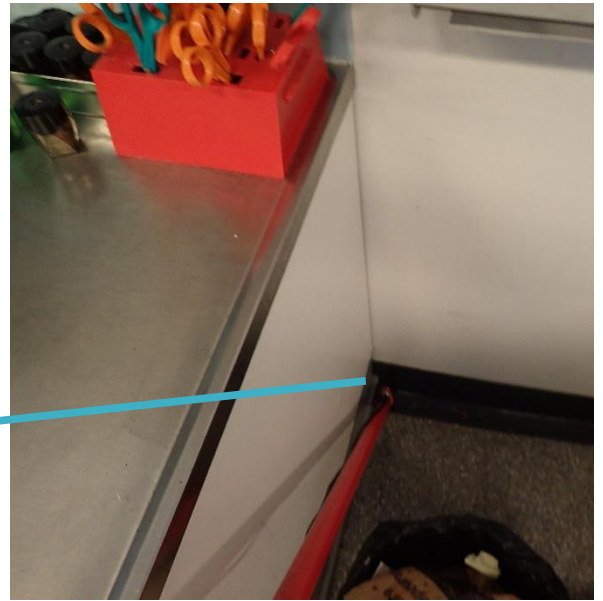
Kuva 13
Tarkkaa merkkiaineen vuotokohtaa ei voitu paikantaa.

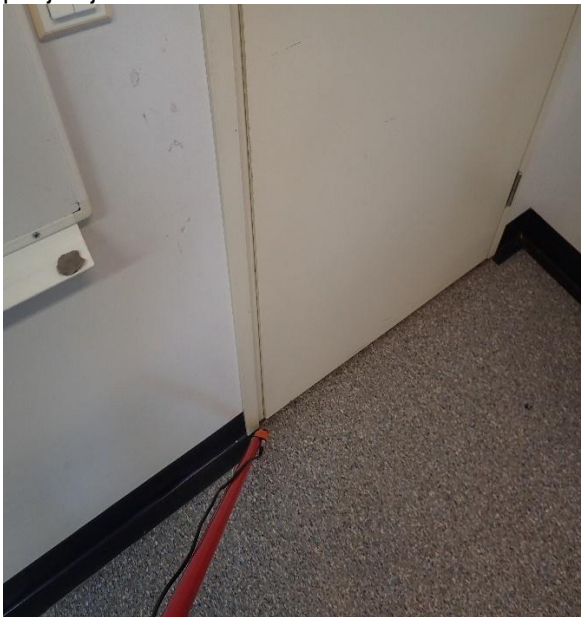
Kuva 14
Luokkatilassa 105 pistemäistä merkkiainevuotoa todettiin oven kohdalla, missä muovinen jalkalista päättyy.

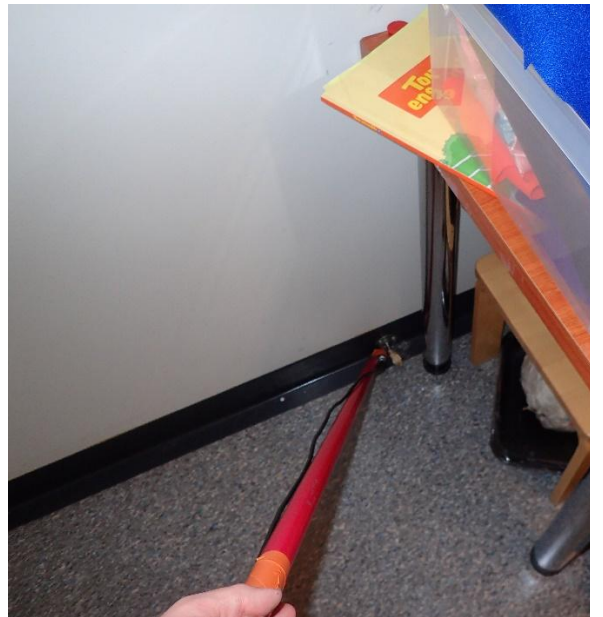
Kuva 15
Luokkatilassa 105 merkkiainevuotoa todettiin myös ovistopparin kohdalta luokkatilan 106 vastaisella seinällä.

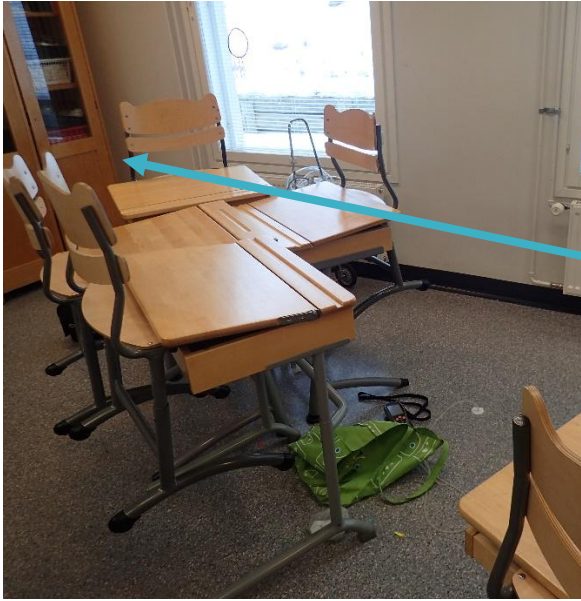
Kuva 16
Luokkatilassa 106 todettiin pistemäistä merkkiainevuotoa alapohjan ja ulkoseinän liitoskohdassa opettajanhuoneen 107 vastaisella seinällä.

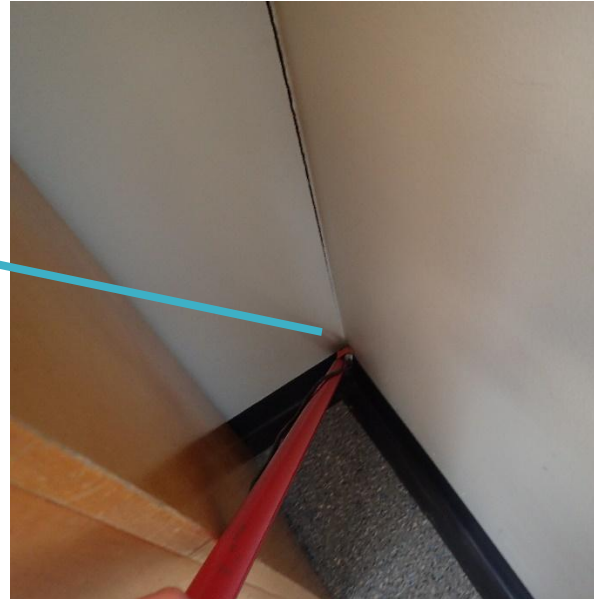
Kuva 17
Lähikuva merkkiainevuotokohdasta.

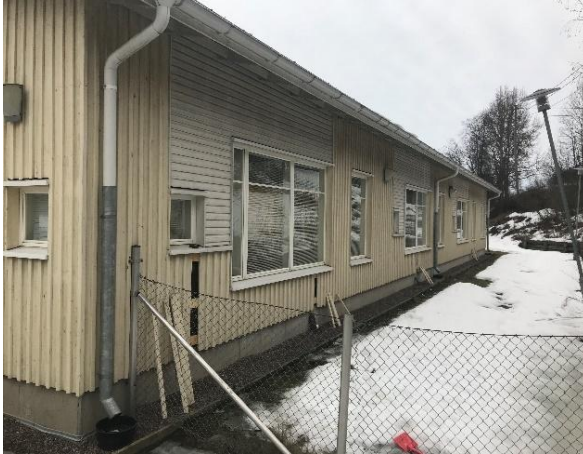
Kuva 18
Yleiskuvaa rakennuksen julkisivusta. Julkisivuverhoukset ovat hyväkuntoisia ja vaurioitumattomia.

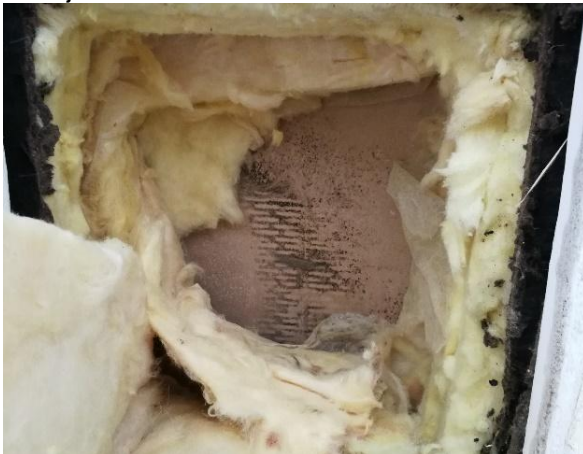
Kuva 26
 Astianpesulinjaston kohdalle tehdyssä rakenneavauksessa todettiin selvä kosteusvaurio.

Ulkoseinärakenteissa todettiin paikallinen, aistinvaraisesti havaittava kosteusvaurio keittiön astianpesukonelinjaston kohdalla. Vauriot ovat aiheutuneet astianpesulinjaston kohdalla havaitusta lattia- ja seinän vedeneristepuutteista ja epätiiveyskohdista.

Astianpesulinjaston vastainen seinä tulee uusia kokonaisuudessaan erillisen korjaussuunnitelman mukaisesti. Korjauksissa tulee poistaa kaikki vaurioitunut rakennusmateriaali. Seinän vedeneristyksen limitys lattian vedeneristykseen tulee toteuttaa huolellisesti, lattiapinnoitetta avattava tarvittavassa laajuudessa ja betonirakenne on kuivattava ennen uudelleenpinnoitusta.

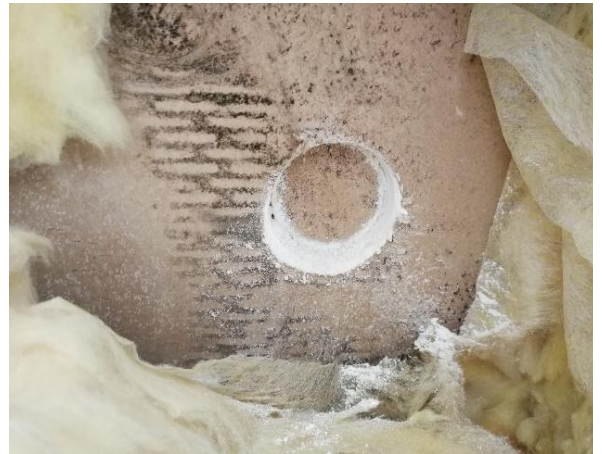
Kuva 27
 Näkyvää mikrobikasvustoa esiintyy myös sisäpuolisen kipsilevyn pinnassa.

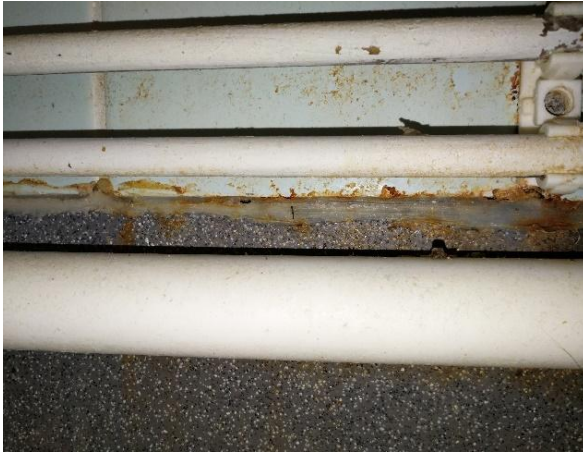
Kuva 28
Muovimaton ylösnoston ja seinäläatoituksen välistä rajapintaa on tiivistetty jälkikäteen silikonilla, mutta liittymässä oli havaittavissa edelleen epätiiviyiskohtia. Muovimatto päättyy seinäläatoituksen alaosaan.

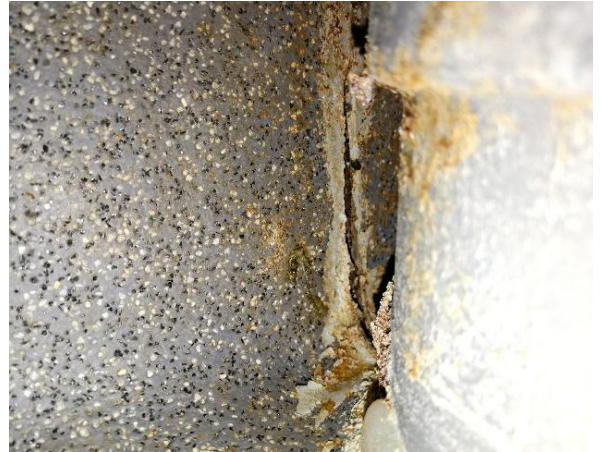
Kuva 29
Viemäriputken takana muovimaton lattian ylösnosto on ratkennut.

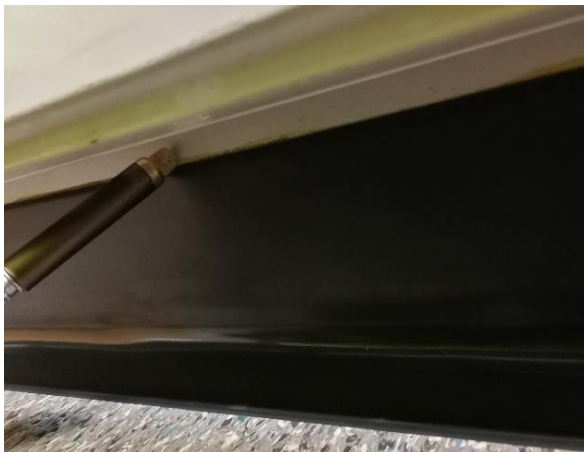
Kuva 30
Ilmavuotoa lattialistan yläreunasta (lattian ja ulkoseinän liittymästä) luokassa 106.

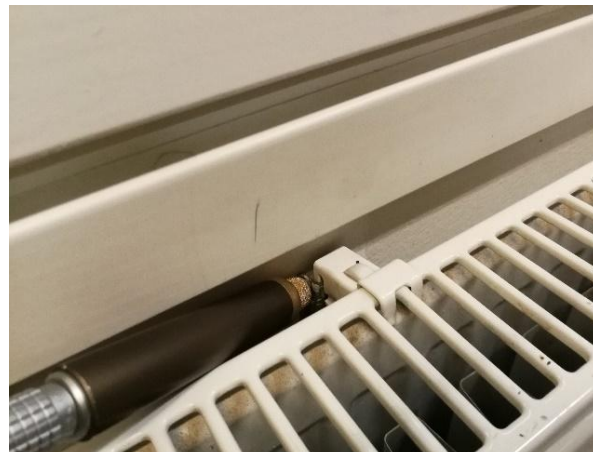
Kuva 31
Ilmavuotoa patterikannakkeen läpiviennistä luokassa 106.

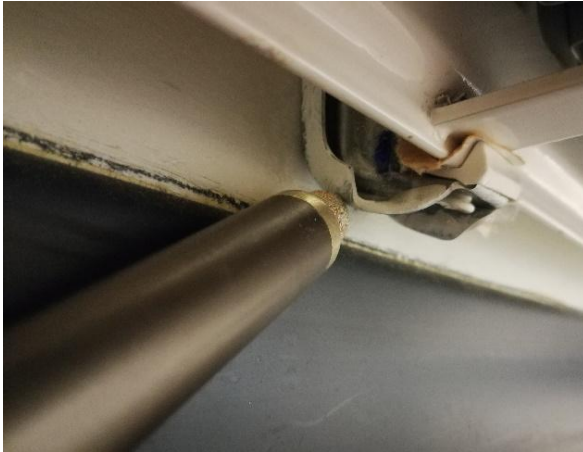
Kuva 32
Ilmavuotoa patterikannakkeiden läpiviennistä luokkatilassa 105.

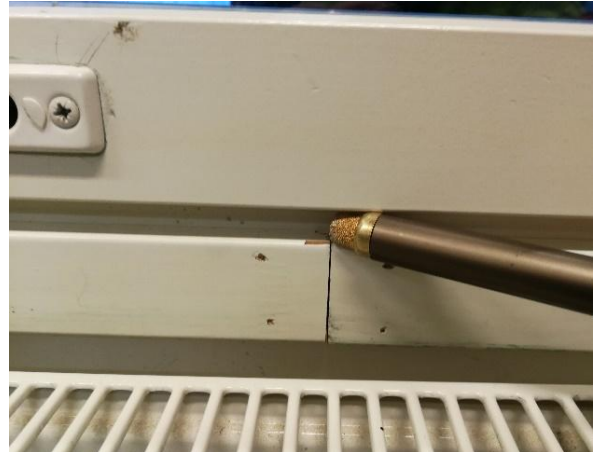
Kuva 33
Ilmavuotoa ikkunaliittymistä luokkatilasta 105.

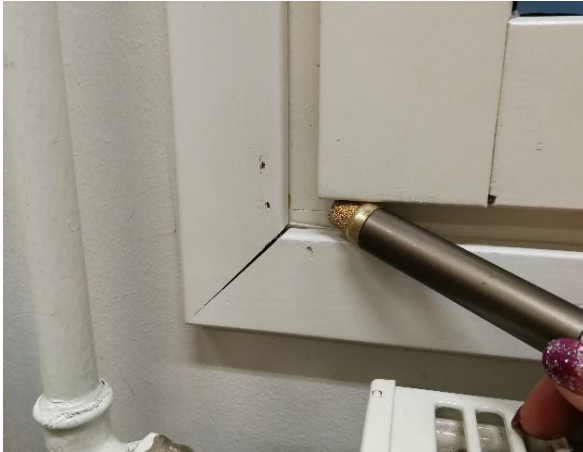
Kuva 34
Ilmavuotoa ikkunaliittymästä luokkatilassa 104.

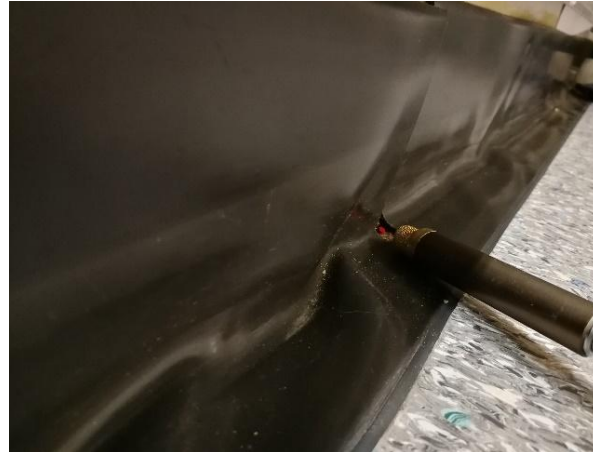
Kuva 35
Lattialista poimuttunut laatan painumisen johdosta luokkatilassa 104. Merkittävää ilmavuotoa alapohjan ja ulkoseinän liittymäkohdasta.

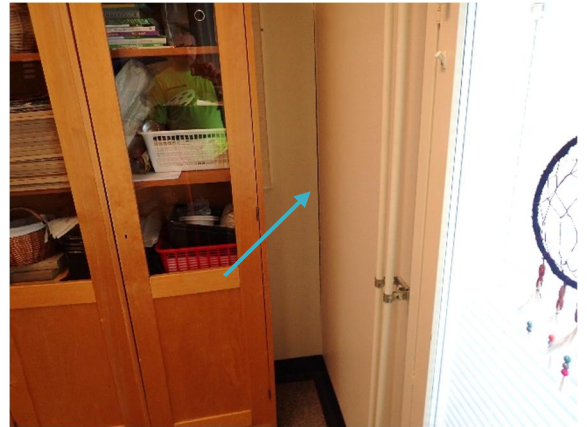
Luokkatilan 106 ja opettajanhuoneen 107 välisen väliseinän ja ulkoseinän liittymäkohdassa havaittiin halkeama, jonka havaittiin vaikuttavan tilojen väliseen ääneneristävyyteen heikentävästi.

Kuva 38
Opettajanhuoneen ja luokkatilan 106 välisen väliseinän ja ulkoseinän liittymässä selvä rako.

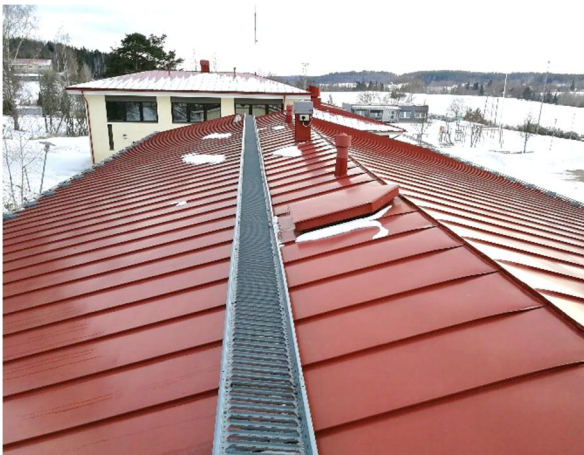
Kuva 40
Yleiskuvaa vesikatolta. Vesikate on hyväkuntoinen.

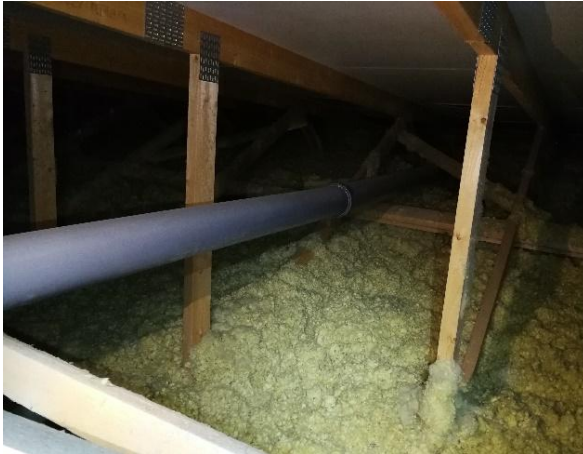
Kuva 44
Viemärin tuuletusputki on lämmöneristämättä
yläpohjassa.
