Rajakaaren monitoimitila

Kiljavantie 2, 05200 Rajamäki

Sisäilma-, rakenne- ja kosteustekninen kuntotutkimus
28.9.2019

Työnro 31 11346.18

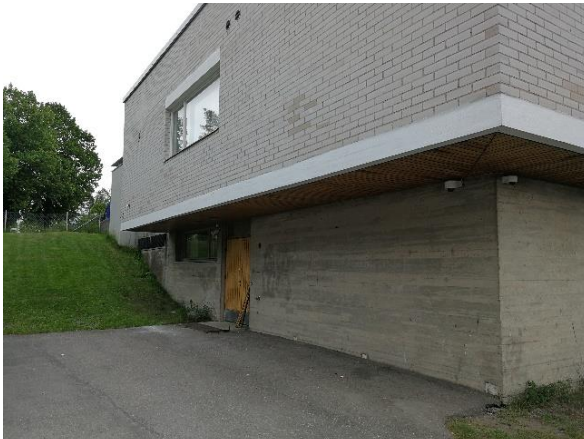
Kuva 3
Rakennus sijaitsee rinteessä ja kellarikerros on osittain maan alla. Rakennuksen ympärillä piha-alueet ovat pääosin nurmi- tai asfalttipintaisia.

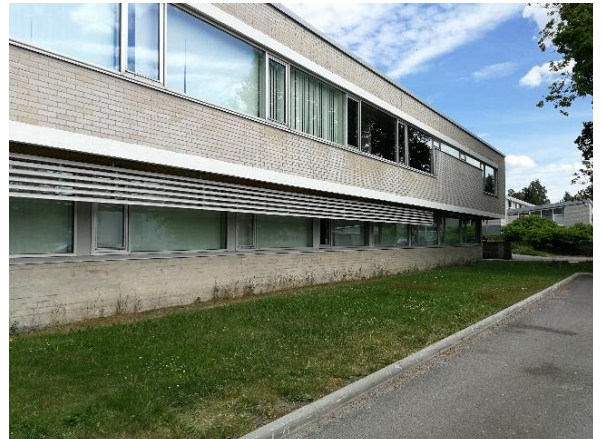
Kuva 4
Rakennuksen lounaispuolella (pysäköintialueen puoli) kellarikerros on kokonaan maanpinnan yläpuolella. Maanpinnan kaadot ovat rakennuksen vierustalla tasaiset ja seinänvierustalla on osin painanteita johon pintavesiä voi kerääntyä. Sokkelista tehtyjen havaintojen perusteella ulkopuolinen maanpintataso on ollut nykyistä tasoa n 200 mm korkeammalla → kosteusrasitus

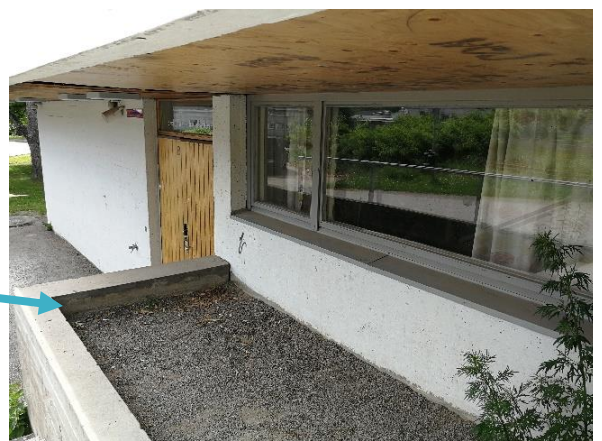
Kuva 6
Pintavedet pääsevät kerääntymään pengerrykseen, jolloin maanvastaisille seinärakenteille kohdistuva kosteusrasitus on suuri. Taustalla olevan oppilaskunnan huonetilan maanvastaisen ulkoseinän eristetilään ja puurakenteiseen alapohjarakenteeseen muodostunut kosteusvaurioita ulkopuolisen kosteuden seurauksena.

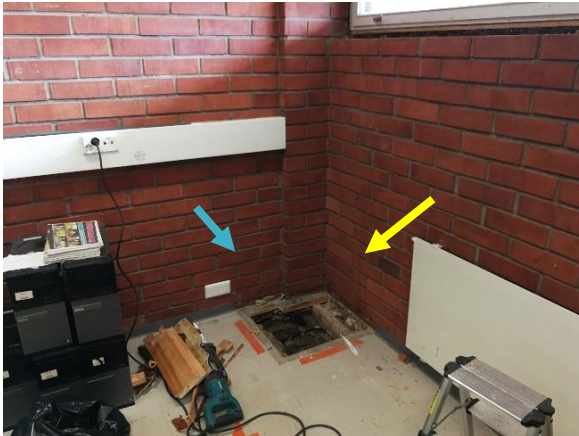
Kuva 20
Oppilaskunnan tilassa K20 molemmat maanvastaiset ulkoseinärakenteet ovat kastuneet sekä puurakenteisen alapohjan lämmöneristeissä ja koolauspuissa esiintyy kosteusvaurioita.

Puukoolattujen alapohjarakenteiden purku oppilaskunnan tilassa K20 ja luokkahuoneessa RK4. Rakenne tulee suunnitella lämpö- ja kosteusteknisesti toimivaksi rakenteeksi.

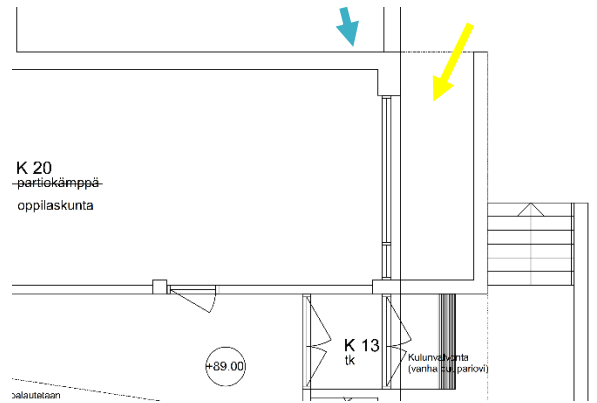
Kuva 21
Betoninen pengerrys kerää pintavesiä rinteestä oppilaskunnan tilan maanvastaista ulkoseinärakennetta vasten.

Maanvastaiset seinärakenteet suositellaan vedeneristettäväksi ulkopuolelta. Kuoriverhoukset, joiden taustalla on mineraalivillaeristys, suositellaan purettavaksi. Puukoolatut mineraalivillaeristetyt ulkoseinät, jotka ovat osin myös maanpainesieniä liikuntahallin ja varastojen osalla suositellaan purettavaksi. Rakenteet uusitaan lämpö- ja kosteusteknisesti toimiviksi rakenteiksi.

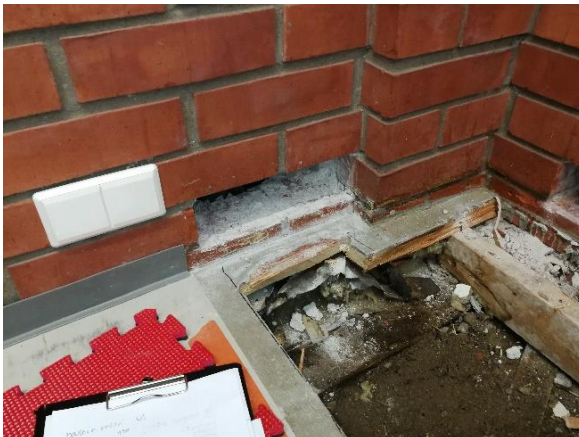
Kuva 22
Rakenneavaus tehtiin molemmille maanvastaisille seinärakenteille ulkonurkassa. Ulkoseinärakenteet ovat kastuneet sekä puurakenteisen alapohjan lämmöneristeissä ja koolauspuissa esiintyy kosteusvaurioita.

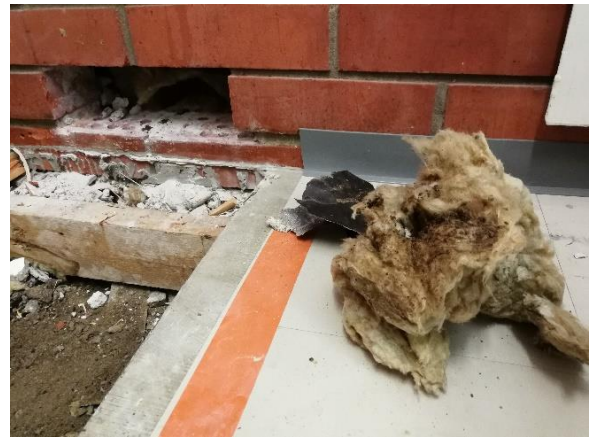
Kuva 23
Oppilaskunnan tilassa K20 maanvastaisen seinärakenteen mineraalivillat olivat selvästi kostuneita. Betoninen pengerrys kerää pintavesiä rinteestä oppilaskunnan tilan maanvastaista ulkoseinärakennetta vasten.

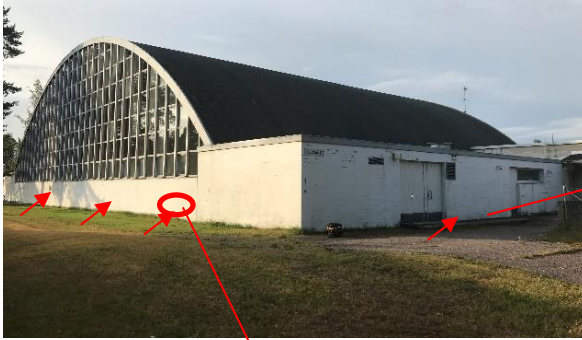
Kuva 26
Liikuntasaliosan, varaston ulkoseinien sekä maanpaineseinien puukoolatuissa ja mineraalivillalla lämmöneristetyissä seinissä esiintyy kosteus- ja mikrobivaurioita.

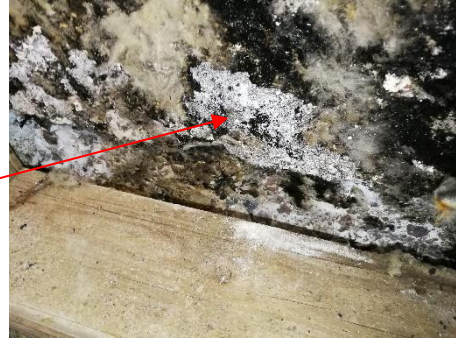
Kuva 27
Varasto-osan (tila 130) ulkoseinien betonisokkelin sisäpuolinen bitumieriste on rikkonainen ja betonipinta on pintakosteudentunnistimella havainnoiden märkä.

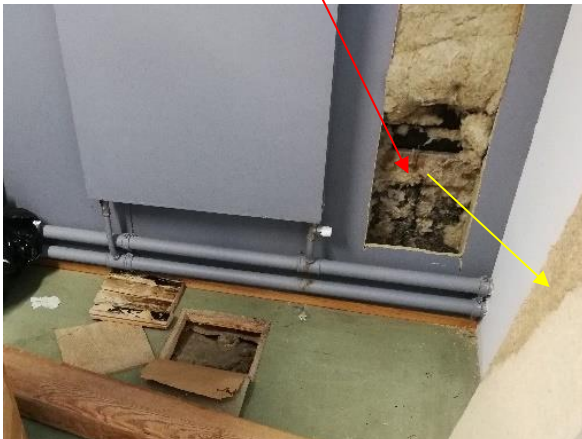
Kuva 28
Osittain maanvaraisen seinän rakennetta tarkasteltiin rakenneavauksilla liikuntasalin patjavaraston ulkoseinällä. Lastulevyseinässä seinälevyn taustapinnalla on havaittavissa selviä kosteusvauriojälkiä.

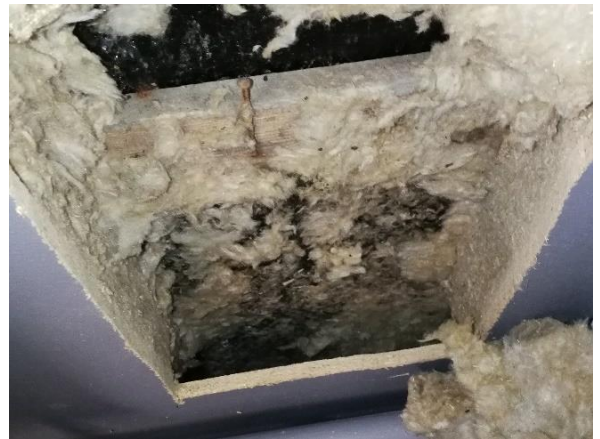
Kuva 29
Liikuntasalin patjavaraston ulkoseinä
Betoninen ulkokuori on vedeneristetty bitumilla. Lämmöneristeenä on käytetty mineraalivillaa. Lämmöneristeet ovat aistinvaraisten havaintojen perusteella vaurioituneet poikkeavan kosteuden vaikutuksesta. Kyseinen avattu ulkoseinä on maanpinnan tason alapuolella.

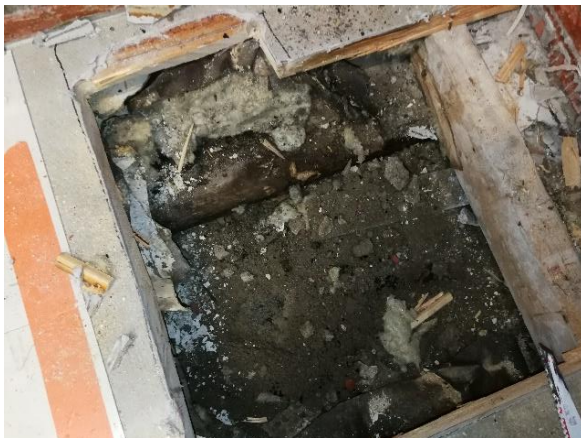
Kuva 31
Oppilaskunnan alapohjan rakenneavauksessa havaittiin mikrobivaurioitunutta puuainesta ja märkää hiekkaa.

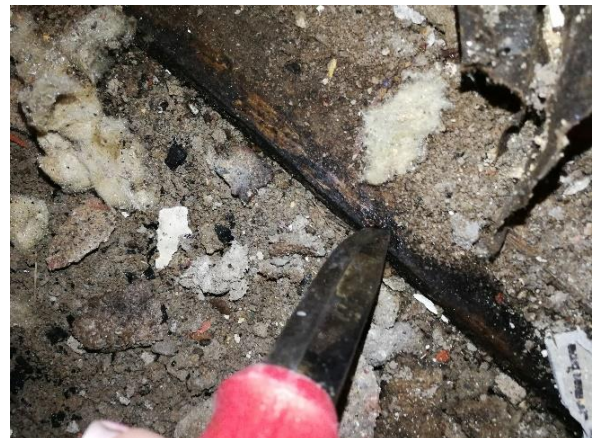
Kuva 32
Betonilaatan päällä kulkevat puukoolaukset olivat märät.

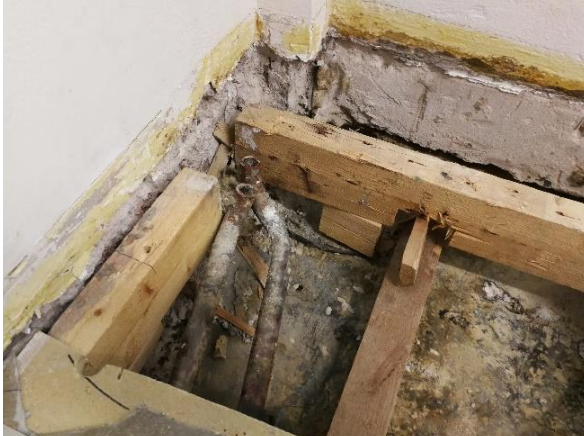
Kuva 33
Luokkatilassa RK1 (K17) lattiarakennetta tarkasteltiin luokan ulkonurkassa. Alapohjan bitumieristyskerros (vesieristys) on paikoin rikkonainen. Rakenne on kosteusteknisesti riskialtis rakenne.

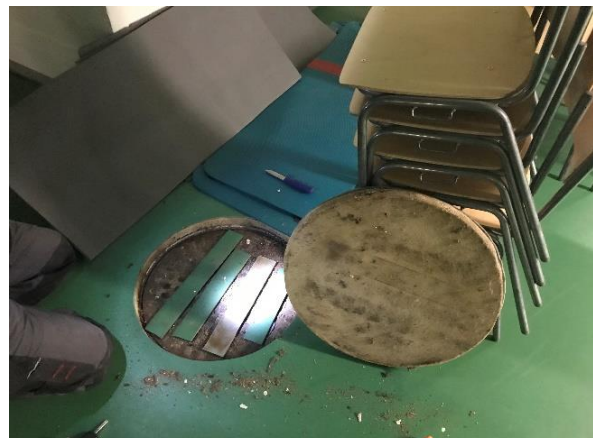
Kuva 38
Tanssisalissa betonilaatan päälle on asennettu lattiavaneri, jonka alapinnassa on silminnähtävää mikrobiperäistä tummentumaa (salaajan tarkastuskaivon kohta).

Tanssisalin suihku- ja wc-tilojen sekä väestönsuojan kosteusongelmat tulee huomioida pinnoitteiden uusimisen yhteydessä. Tanssisalissa lattiarakenteessa suoraan betonipintaa vasten oleva lattianvaneri suositellaan poistettavaksi. Alapuolinen betonilaatta tulee jyrsiä puhtaalle pinnalle mikrobivaurioiden poistamiseksi. Lisäksi väestönsuojan tilat suositellaan alipaineistettavaksi ilmanvaihdon avulla varsinaisiin käyttötiloihin nähden.

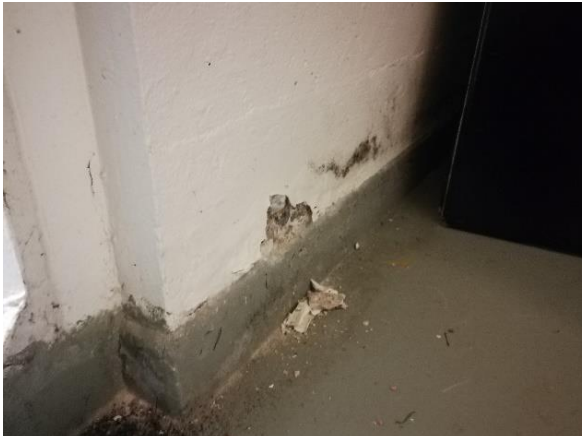
Kuva 39
Väestönsuojan tiloissa havaittiin näkyviä viitteitä kohonneesta kosteudesta.

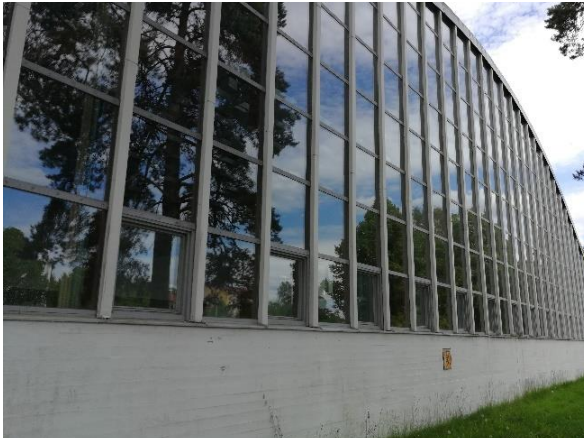
Kuva 49

Yleiskuvaa liikuntasalin ikkunajulkisivusta. Ikkunan alapuoliseen seinärakenteeseen (puukoolattu levyseinä, eristeenä villa) on muodostunut kosteus- ja mikrobivaurioita. Useissa seinälevyissä ikkunoiden alla on havaittavissa näkyvää kosteudesta aiheutuvaa lastulevyn turpoamista.

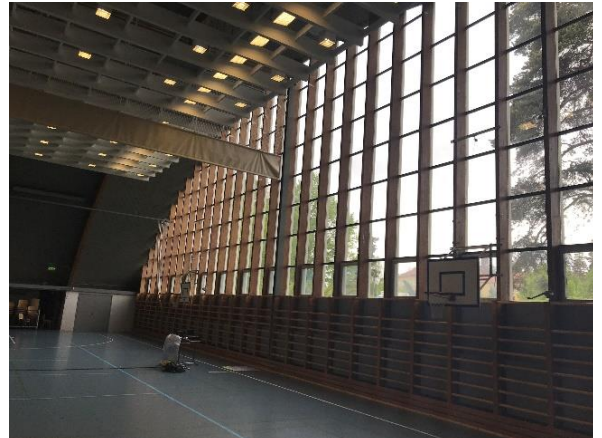
Kuva 50

Yleiskuvaa liikuntasalin ikkunajulkisivusta sisäpuolelta kuvattuna. Ikkunan alapuoliseen seinärakenteeseen (puukoolattu levyseinä, eristeenä villa) on muodostunut kosteus- ja mikrobivaurioita. Useissa seinälevyissä ikkunoiden alla on havaittavissa näkyvää kosteudesta aiheutuvaa lastulevyn turpoamista.

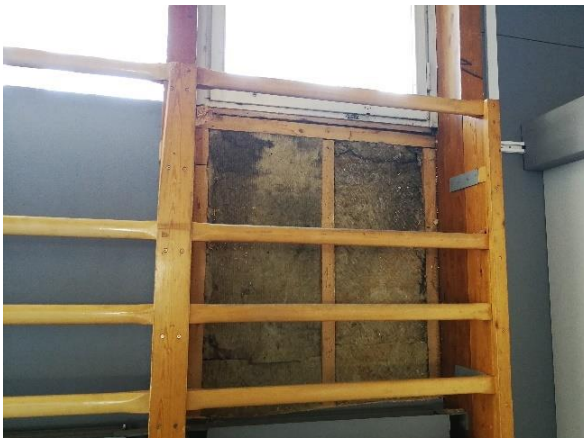
Kuva 51

Liikuntasalin päädyn ikkunarakenteiden alle levyrakenteeseen tehtiin rakenneavauksia kohtiin, joissa lastulevyssä esiintyi vuotojälkiä. Avauspisteissä todettiin, että seinälevytyksen alla ei ole ilman- tai höyrynsulkua. Villaeristeet ovat tummuneet ilmavuotojen seurauksena. Eristeistä otetuissa näytteissä todettiin mikrobivaurioita.

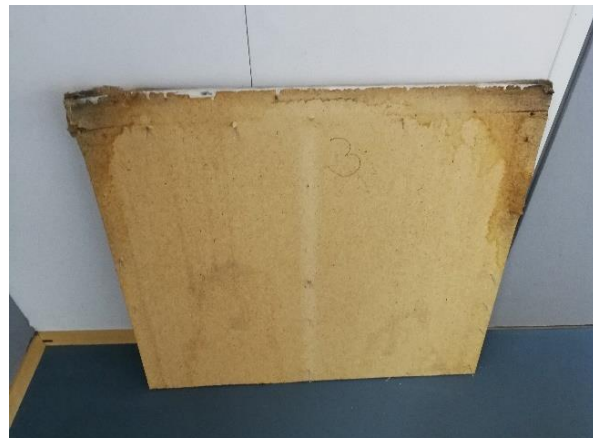
Kuva 52

Liikuntasalin ikkunaseinän lastulevyissä oli havaittavissa selviä kosteusvaurioita.

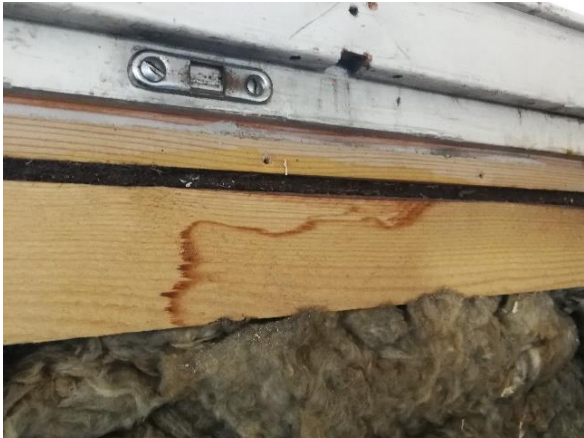
Kuva 53
Vesijälkiä esiintyi myös liikuntasalin ikkunarakenteiden tukipuurakenteissa

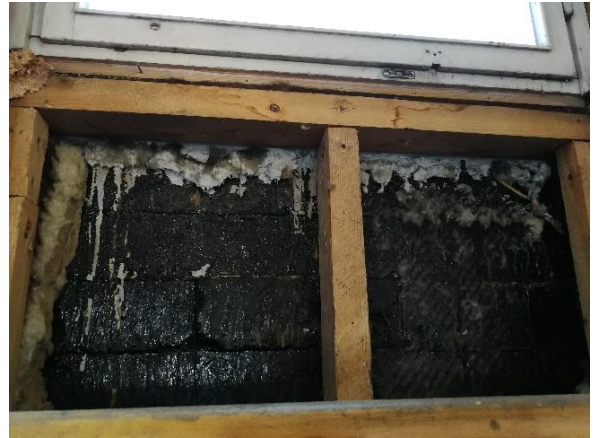
Kuva 54
Liikuntasalin betoniulkokuoressa on sisäpuolinen bitumivedeneriste. Rakenne on ulkoilmaa vasten kosteusteknisesti riskialtis rakenne.

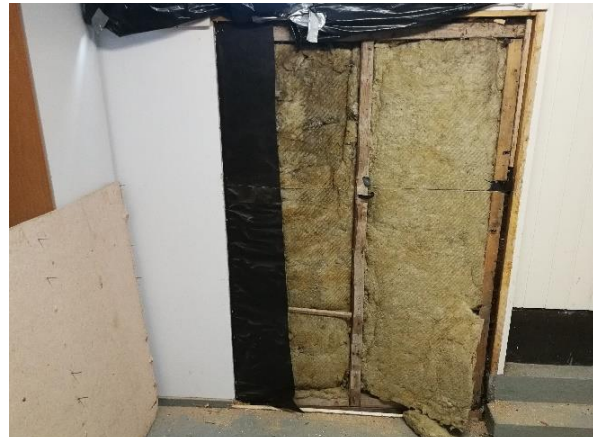
Kuva 56
Varastotilaan 130 tehtiin rakenneavaus sisäpuolelle. Mineraalivillaeristeisiin on muodostunut mikrobivaurioita.

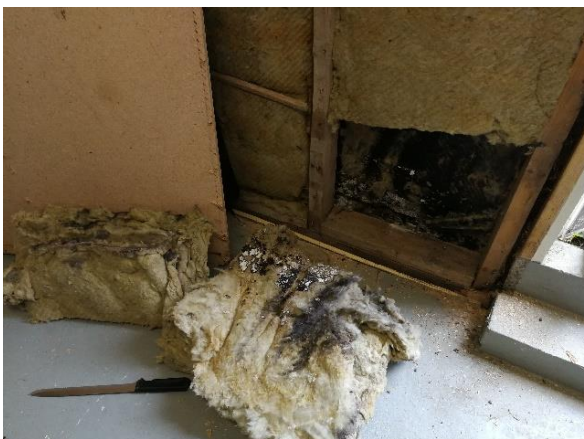
Kuva 57
Varastototilan 130 betoninen ulkokuori on vedeneristetty sisäpuolelta bitumilla. Mineraalivillaeristeissä oli havaittavissa runsaasti ilmavuotojen aiheuttamaa tummentumaa. Materiaalinäytteenanalyysin MN50 perustella lämmöneristeessä on vahva viite materiaalin mikrobivauriosta.

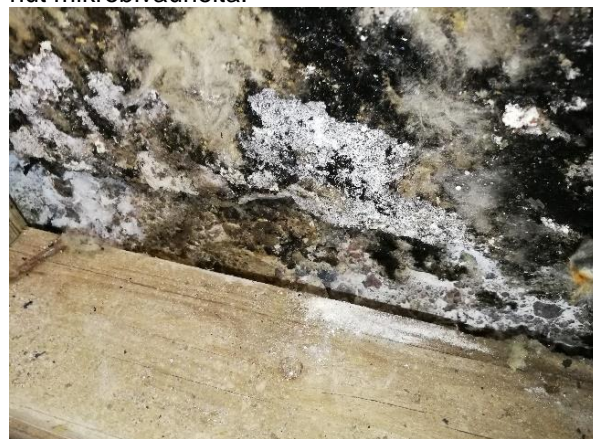
Kuva 58
Bitumisivelyn vedeneristävyys on heikentynyt ja kosteus on päässyt betonikuoresta läpi. Kuvassa kalkkihärmää.

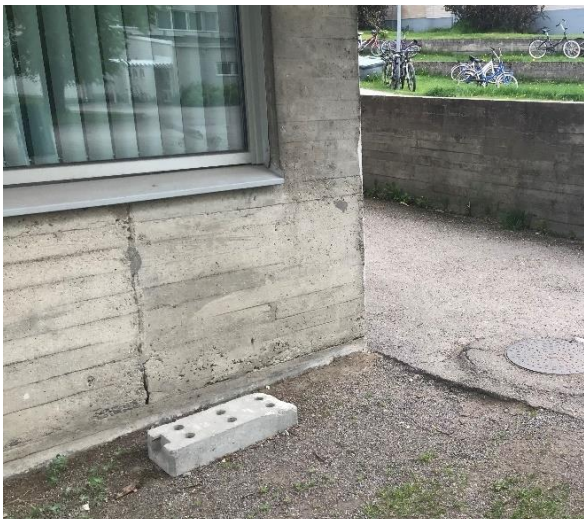
Kuva 63
Sokkeliosuuksilla on kosteusteknisesti riskialttiita saumoja (luokkatilan K17 ulkokulmaus).

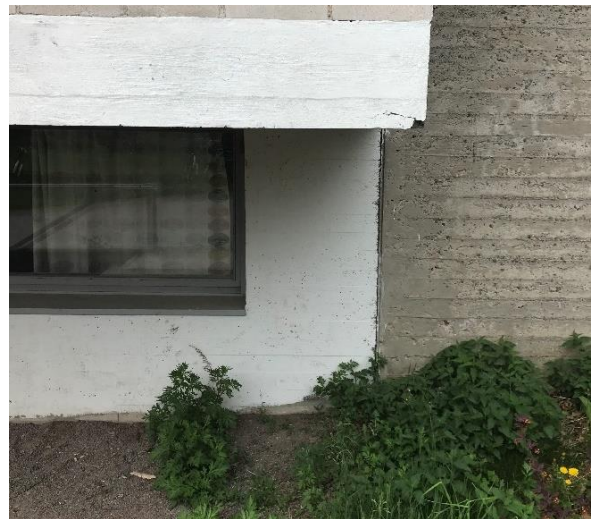
Kuva 64
Sokkeliosuuksilla on kosteusteknisesti riskialttiita saumoja (oppilaskunnan K20 tilan ulkokulmaus).

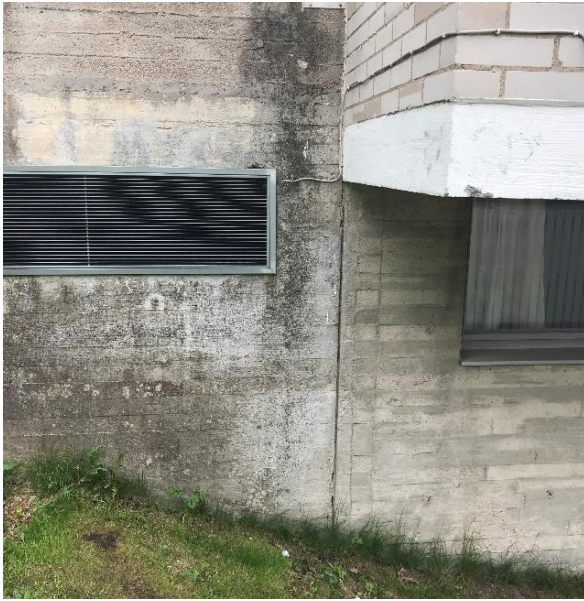
Kuva 65
Sokkeliosuuksilla on kosteusteknisesti riskialttiita saumoja (tilan K04 ulkokulmaus).

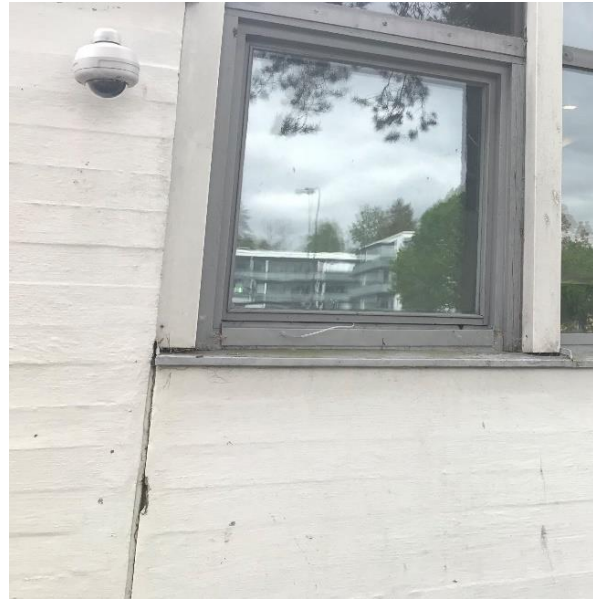
Kuva 66
Sokkeliosuuksilla on kosteusteknisesti riskialttiita saumoja (hallitilan päätyulkoseinä).

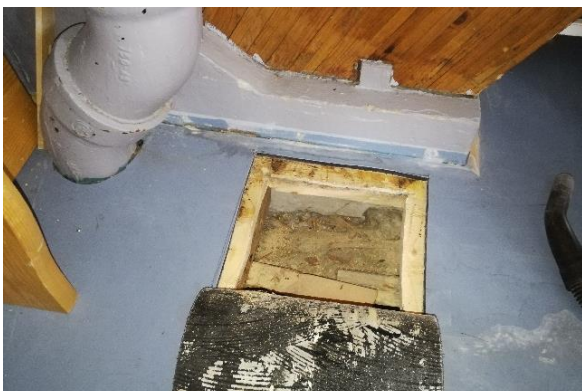
Kyseisen avauskohdan vieressä kulkee kattovesien viemäriputki. Välipohjarakenteessa oli havaittavissa selviä vuotojälkiä puurakenteissa. Lisäksi kyseisen avauskohdan mineraalivillaeristeestä otetussa näytteessä todettiin vahva viite vauriosta (kts. luku 5.5.4. Mikrobianalyysit). Lattian alla havaittiin erilaisia rakennusmateriaaliperäisiä jätteitä.

Kuva 93
Liikuntasalin välipohjan rakenneavaus (VP1) tehtiin kattovesien viemäroinnin viereen.

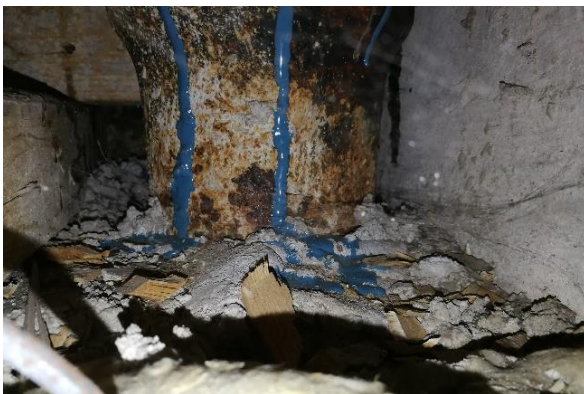
Kuva 97
Kattovesien viemärintiputki on ruostunut.

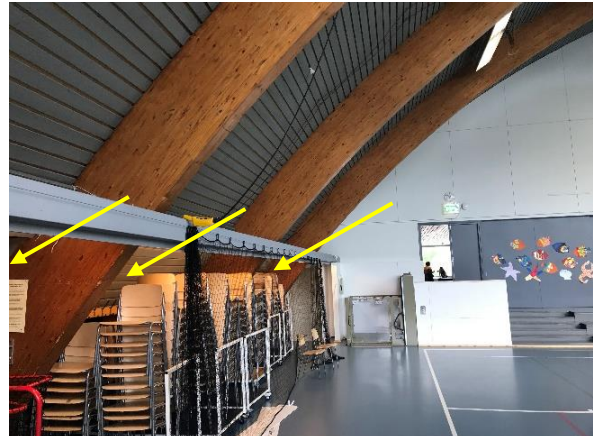
Kuva 100
Kaaren molemmissa päissä, kaaren alaosissa on vesivuotojälkiä ja korjattuja alueita. Vuotovesiä on todennäköisesti päässyt myös lattialle ja välipohjan eristetilaan.

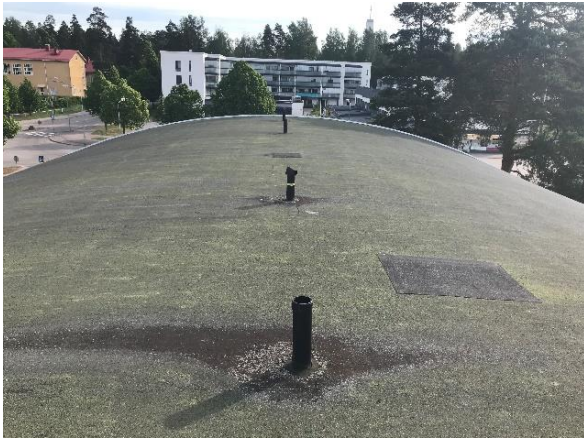
Kuva 109

Yleiskuva kaariosan harjalta. Vesikate on yleisesti tyydyttävässä kunnossa, jonkin verran sammaloitumista on havaittavissa katteen pinnalla. Uusitun kermin alle johtavia tuuletusputkia on ilkevaltaisesti potkittu rikki ja tutkintahetkelläkin niistä puuttuu sadesuojahattuja.

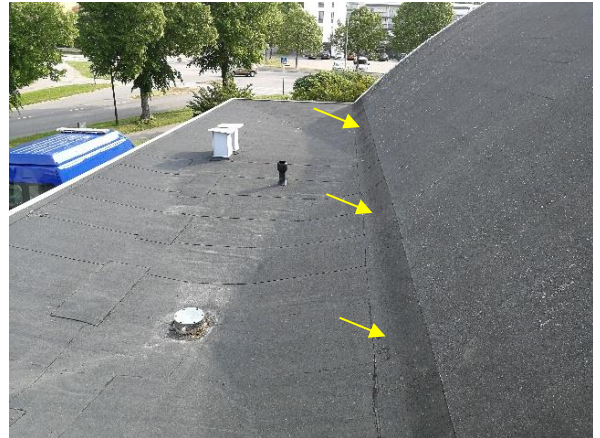
Kuva 110

Kaariosan ja varasto-osan vesikattolape. Kattovesikaivoja on uusittu ns. saneerauskaivoiksi. Saadun lähtötiedon perusteella varasto-osan päällä olevan lappeen kohdalla sadevesiviemä-röintilinja on ollut tukkeutuneena, jolloin on tapahtunut saneerauskaivon ja alkuperäisen valurautaviemärin liitoskohdilta ylipadotus ja vuoto-vesiä on päässyt yläpohjatilaan. Vuotojälkiä on havaittavissa kaaren alaosan sisäpuolella (vrt. valokuva 130). Kaaren alaosan rakenneavaus-pisteissä todettiin kosteus – ja mikrobivaurioitu-neita lämmöneristeitä. Vesikattolappeelta on paikattu myös vanhojen tuuletusputkien paikkoja.

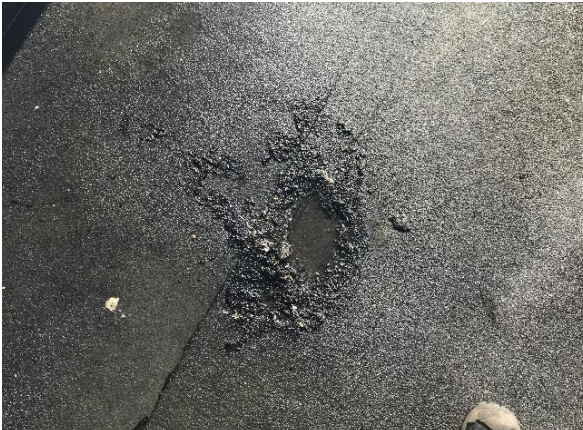
Kuva 125

Pintavaurioitunut kermirakenne alemmalla vesikattolapeella ilmanvaihtokonehuoneen nro 208 edustalla. Katetta on poltettu ilkevaltaisesti. Vauriopaikkaan on liimaantuneen tulitikkuja ja tulitikkuaskin kansi.

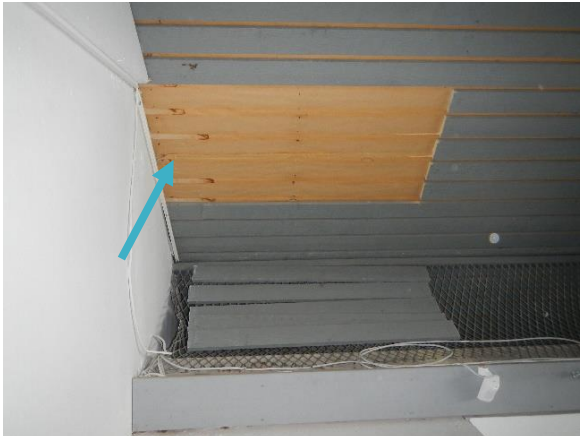
Kuva 131
Liikuntasalin yläpohjarakenteen kuntoa tarkastettiin sisäpuolisilla rakenneavauksilla (YP3). Harvalaudoituksen alapuolisessa ilmansulkupaperissa havaittavissa vuotojälkiä.

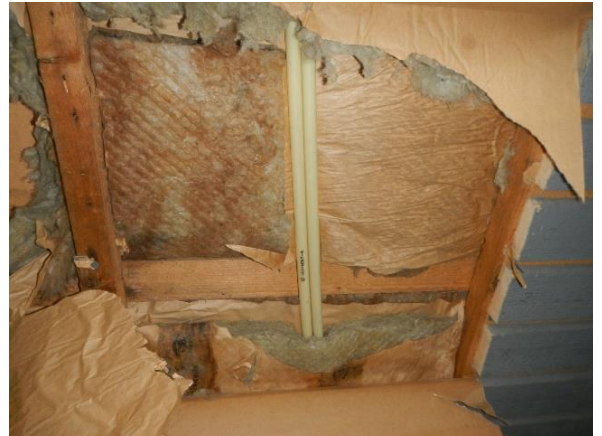
Kuva 132
Mineraalivillassa esiintyy runsaasti vuotojälkiä (YP3).
