KOSTEUS- JA SISÄILMATEKNINEN KUNTOTUTKIMUS

Isosuo päiväkoti

Isosuo 2
01840 Klaukkala

30.5.2023

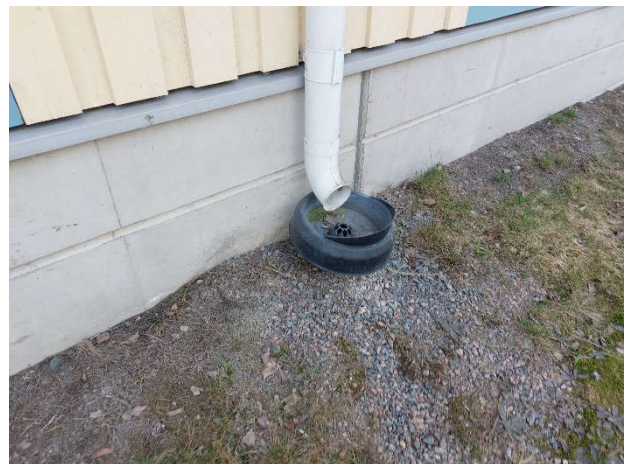
Kuva 8. Kattosadevedet on osittain ohjattu sadevesikaivoihin.

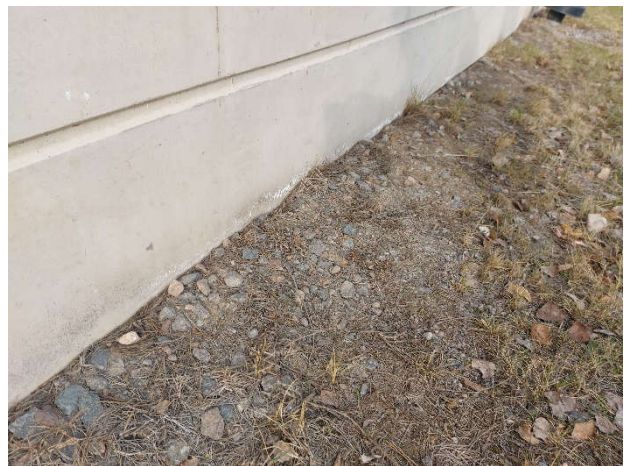
Kuva 18. Sokkeleissa havaittiin kosteuden aiheuttamia jälkiä.

Sokkeleissa havaittiin paikoin kosteusjälkiä, erityisesti sisääntulokatosten alueella, missä ulkoseinän vierusta on laatoitettu. Ulkoseinärakenteissa havaittiin paikoin halkeamia ja betoniteräksen korroosiota.

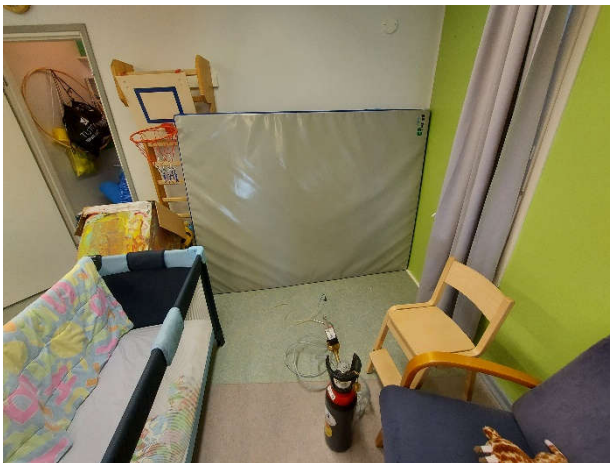
Rakenneporauksesta AP2 vapautettiin merkkiaineikaasua pintabetonilaatan alle. Kaasun kulkeutumista huoneilmaan tarkasteltiin elektronisen analysaattorin avulla. Merkkiainekoe toteutettiin tilojen ollessa n. 10-12 Pa alipaineiset ulkoilman suhteen.

Ilmavuotoa ei havaittu alapohjan rakenneliittymistä tutkitulta alueelta.

Kuva 21. AP2. Merkkiainekokeen toteutusta.

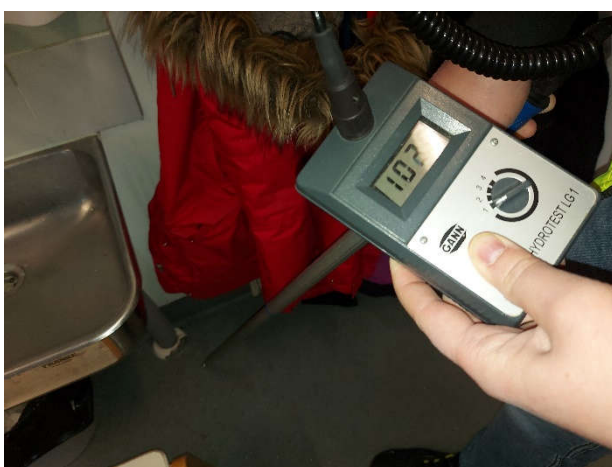
Kuva 22. Kivisten ryhmässä havaittiin poikkeavia pintakosteusarvoja kuraeteisen alueella.

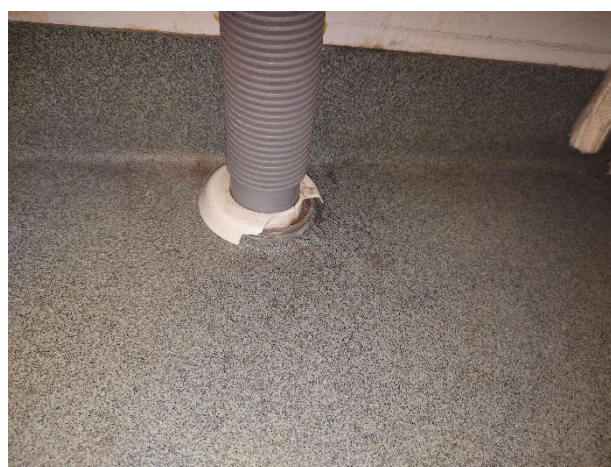
Kuva 23. Käsienpesualtaan viemäriputken mansetti on rikki. Lattiapinnalla havaittiin poikkeavia kosteusarvoja.

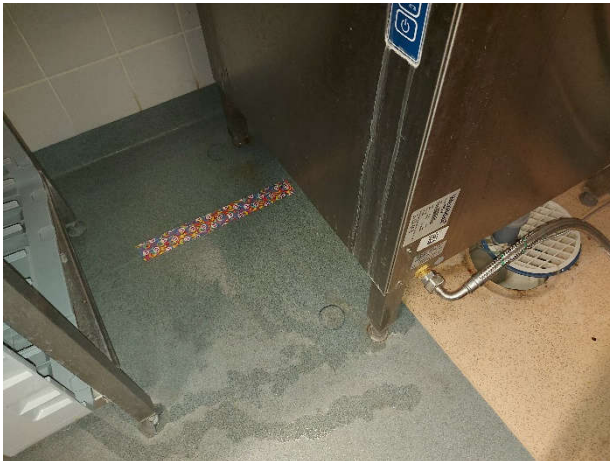
Kuva 24. Keittiön lattiapinnoitetta on korjattu teippaamalla. Lattiat olivat vesimärkiä, eikä niitä kartoitettu pintakosteudentunnistimella.

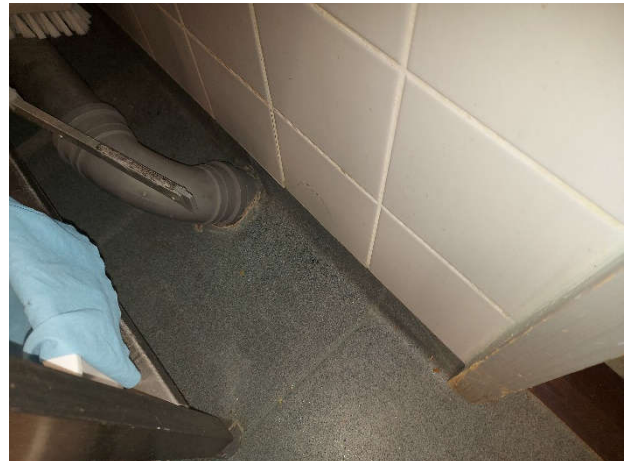
Kuva 25. Keittiön viemäriputken lähistöllä lattiassa havaittiin poikkeavia pintakosteusarvoja.

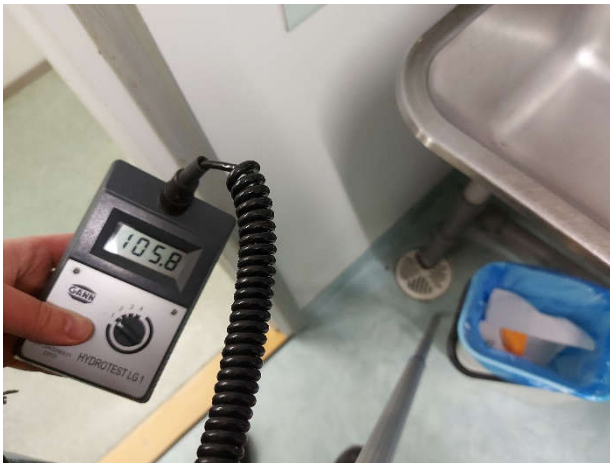
Kuva 26. Kodinhoituhuoneen lattiapinnoilla havaittiin poikkeavia pintakosteusarvoja.

Lattiarakenteiden pintakosteuskartoituksessa havaittiin kohonneita pintakosteuslukemia lähinnä siivoustilan ja kodinhoitohuoneen alueella. Näissä tiloissa lattiamateriaalina on muovimatto. Pintakosteusmittauksen perusteella tehdyissä viiltokosteusmittauksissa havaittiin kohonneita kosteuksia lattiapinnoitteen alla vain siivoustilassa. Kodinhoitohuoneessa ja Kiviset-ryhmän kuraeteisen lattiapinnoilla havaittiin poikkeavia pintakosteusarvoja erityisesti käsienpesualtaan ympärillä. Suositellaan tarkastamaan viemäriiliitokset näiden tilojen osalta. Kodinhoitohuoneessa vesi voi nousta lattiakaivosta pesukoneen purkaessa vedet lattiakaivoon.

- Siivousterian ja kodinhoitohuoneen lattiapinnoitteiden uusiminen erillisen korjaussuunnitelman mukaisesti. Lattiapinnat jyrsitään puhtaalle betonipinnalle ennen uuden lattiapinnoitteen asentamista. Tarvittaessa rakenteiden koneellinen kuivaus. Rakenteiden riittävä kuivuminen on varmistettava rakenteiden kosteusmittauksilla ennen uudelleenpinnoittamista esim. porareikämenetelmällä. Lattiapinnoitteiksi suositellaan diffuusioavoimia, kosteudenkestäviä ja vähäpäästöisiä M1-luokiteltuja tuotteita.

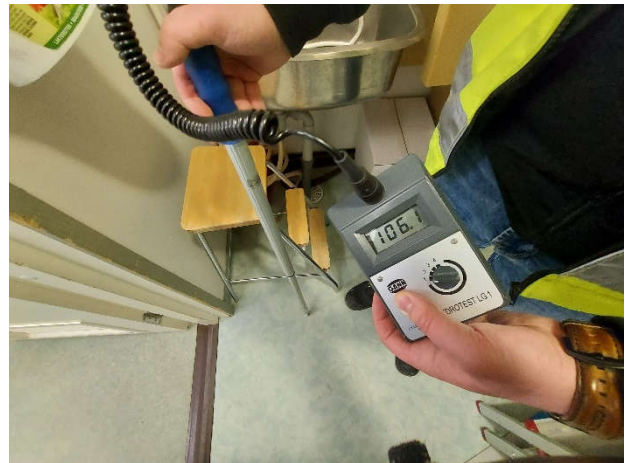
Poikkeavia kosteusarvoja lattiapinnoitteen alle tehdyissä viiltomittauksissa havaittiin siivoustilassa.

Kuva 27. Siivoustilan lattiapinnoilla havaittiin poikkeavia pintakosteusarvoja.

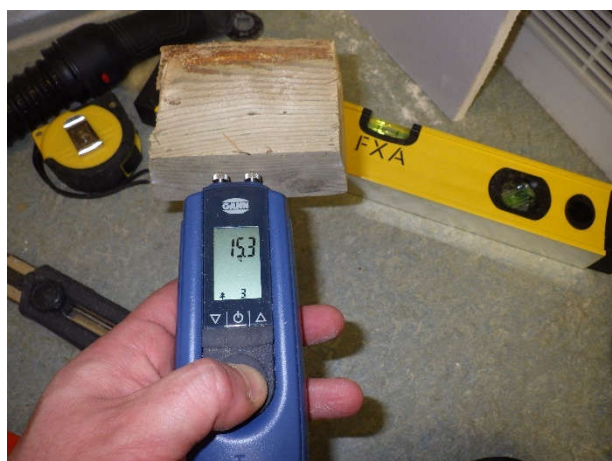
Kuva 42. Alaohjauspuun alapinnan ja alaohjauspuun ulkosyrjän kosteuspitoisuudeksi mitattiin 15 p-%.

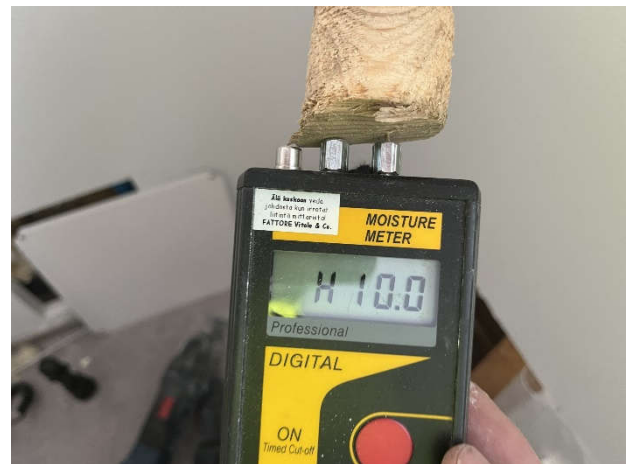
Kuva 46. Alaohjauspuun alapinnan kosteuspitoisuudeksi mitattiin 10 p-%.

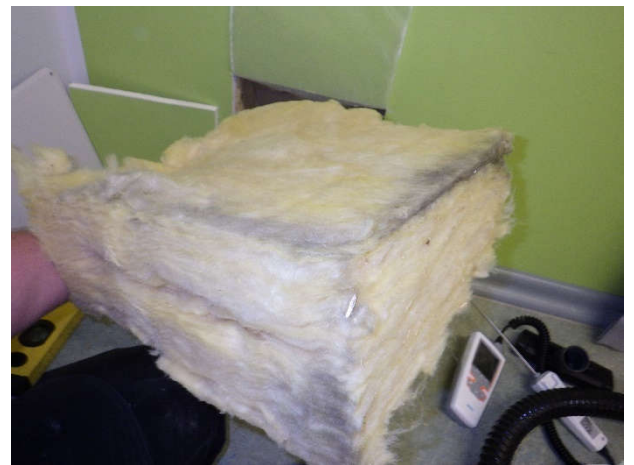
Kuva 48. Lämmöneristeessä havaittiin ilmavuodon aiheuttamaa tummentumaa.

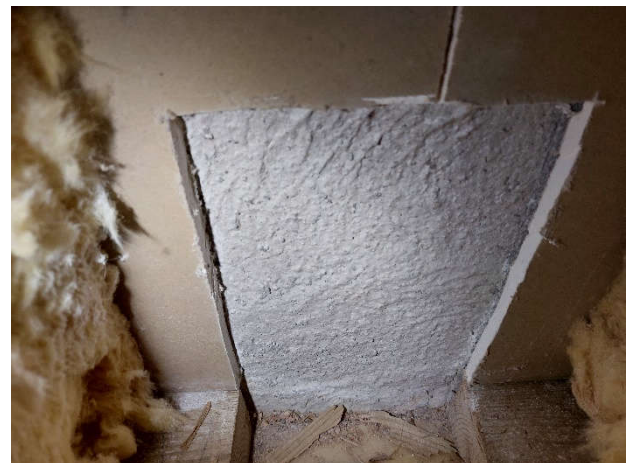
Kuva 54. Tuulensuojalevy on melkein kiinni sokkelissa.

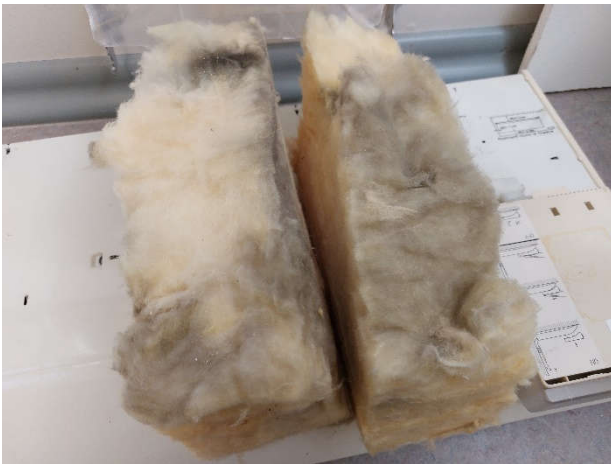
Rakenneavaus US 7 tehtiin tilan 18 kaakkoissivulle, ikkunan alapuolelle. Tuulensuojakipsilevyn ja teräsbetonikuoren välissä ei ole asianmukaista tuuletusrakoa. Rakenneavauksessa ei havaittu aistinvaraisesti vaurioihin viittaavia jälkiä tai poikkeavia hajuja. Eristetilan olosuhteet olivat tavanomaisella tasolla. Rakenneavauksesta otettiin materiaalinäytteitä mikrobianalyysiin ulkoseinän lämmöneristeestä (N16), jossa todettiin heikko viite vauriosta, mutta ei asumisterveysasetuksen toimenpiderajan ylittävää mikrobikasvustoa.

Kuva 57. Lämmöneristeissä viitteitä ilmavuodoista.

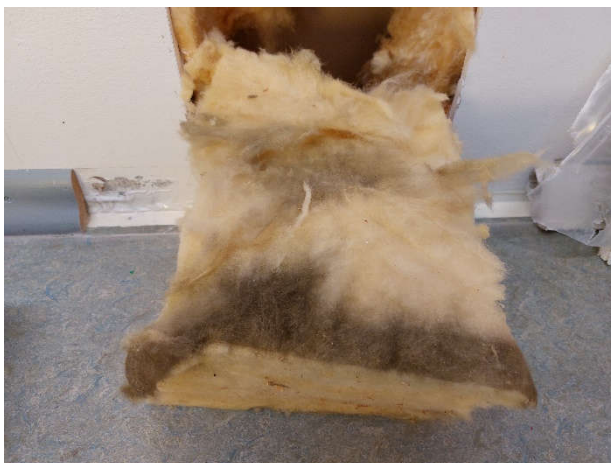
Rakenneavaus US 8 tehtiin tilan 18 lounaissivulle, ulkoseinän alaosaan. Tuulensuojakipsilevyn ja teräsbetonikuoren välissä ei ole asianmukaista tuuletusrakoa. Alaohjauspuun alapuolella havaittiin muovilla päällystetty villakaista. Rakenneavauksessa ei havaittu aistinvaraisesti vaurioihin viittaavia jälkiä tai poikkeavia hajuja. Alaohjauspuun kosteuspitoisuudeksi mitattiin 7,5 p-%. Eristetilan olosuhteet olivat tavanomaisella tasolla. Rakenneavauksesta otettiin materiaalinäytteitä mikrobianalyysiin ulkoseinän alaohjauspuusta (N17) sekä sen alapuolisesta villakaistasta (N18). Näytteiden mikrobipitoisuudet olivat alhaiset eikä näytteissä todettu asumisterveysasetuksen toimenpiderajan ylittävää mikrobikasvua.

Kuva 61. Lämmöneristeissä viitteitä ilmavuodoista.

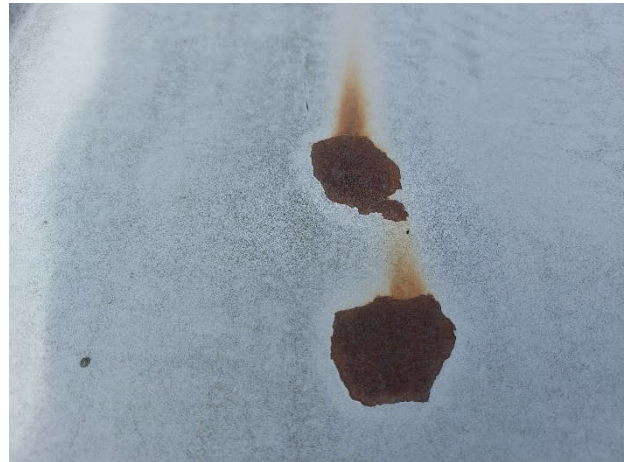
Kuva 81. Katteessa on paikallisia ruostevaurioita.

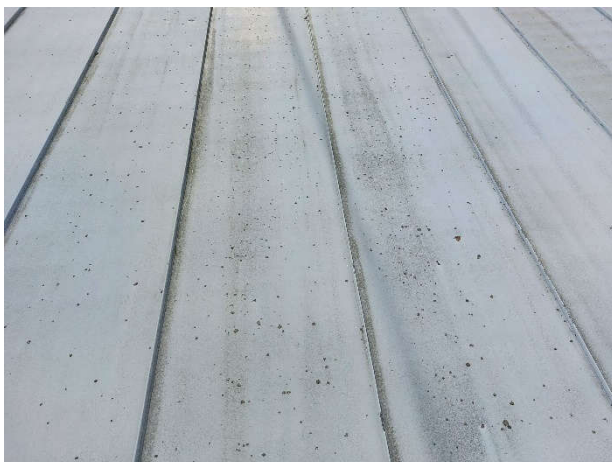
Kuva 82. Katteessa havaittiin alkavaa sammaloitumista.

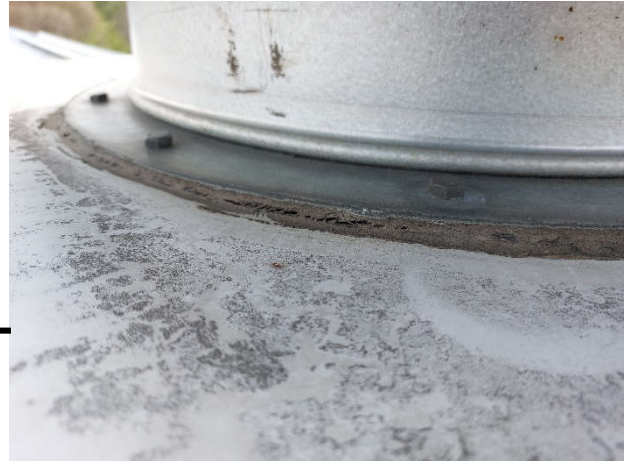
Kuva 85. IV-koneen liittöksen tiivistemassa on haurastunut.

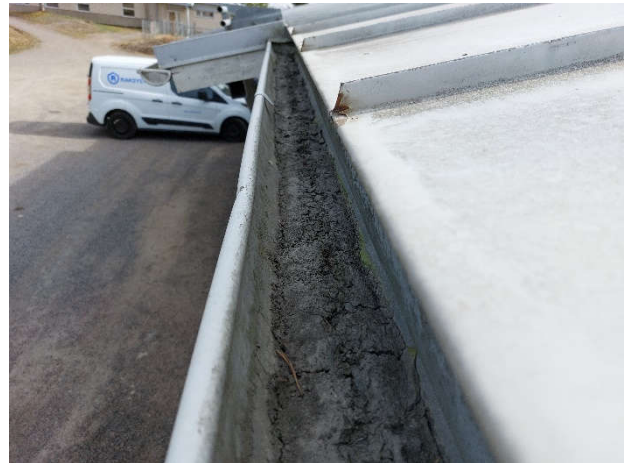
Kuva 87. Sadevesikouruissa havaittiin tarkastushetkellä roskaa.

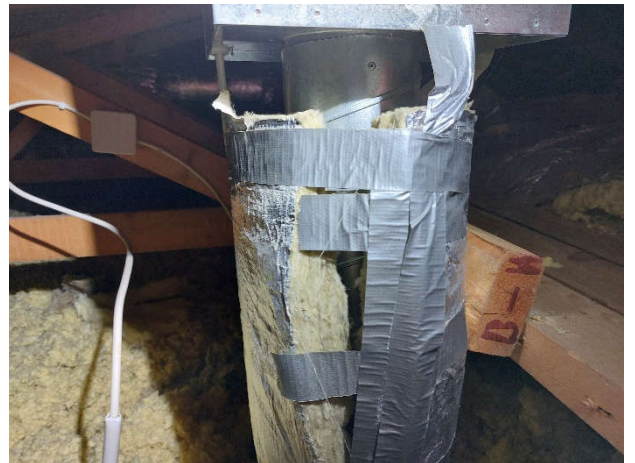
Kuva 89. IV-kanavan eristys puutteellinen.

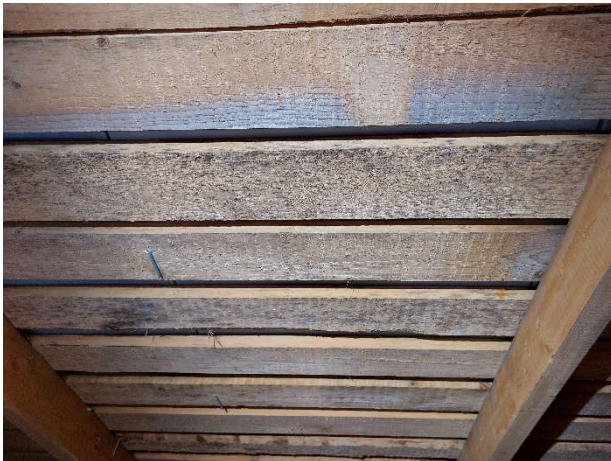
Kuva 90. Aluslaudoituksessa mikrobivaurio.
