# TUTKIMUSRAPORTTI

## KOSTEUS- JA SISÄILMATEKNINEN KUNTOTUTKIMUS

Lepsämän päiväkoti  
Mäntytie 18  
01830 Lepsämä

**19.05.2023**  
**T23006-02**

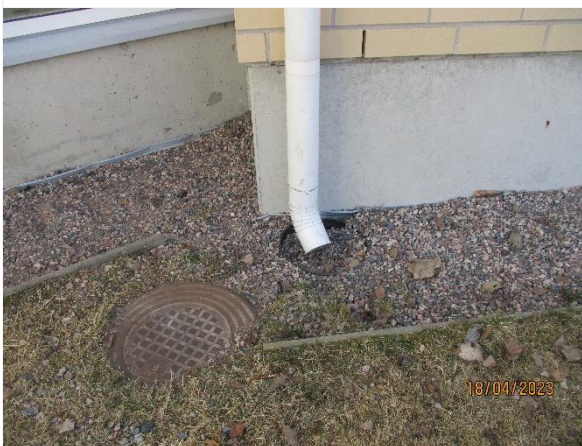
Kuva 5. Osa rännikaivoista on täynnä sepeliä.

Rakennuksen vierustalta ei tehty rakenteiden normaalikunnosta poikkeavia havaintoja. Osa syökytorvien alla olevista rännikaivoista on täynnä sepeliä. Rännikaivot tulee puhdistaa ja niiden toiminta tarkastaa.

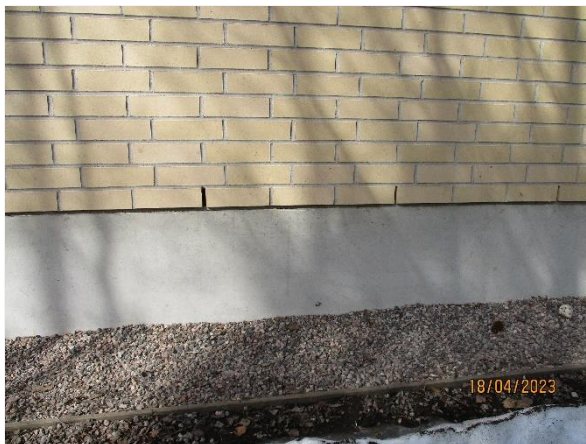
Kuva 8. Sokkelin betonipinnassa ei havaittu vaurioita.

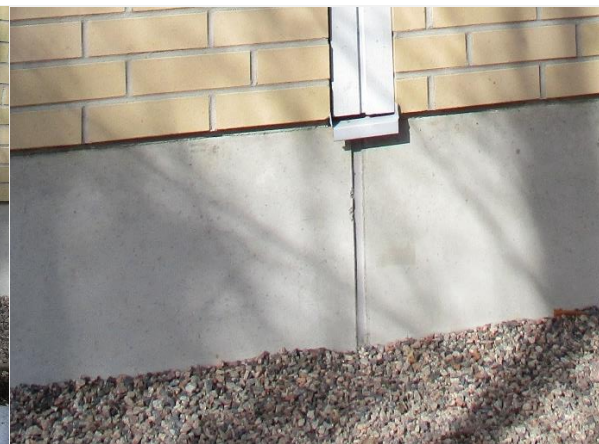
Kuva 9. Sokkelin elementtisaumat ovat hyväkuntoisia.

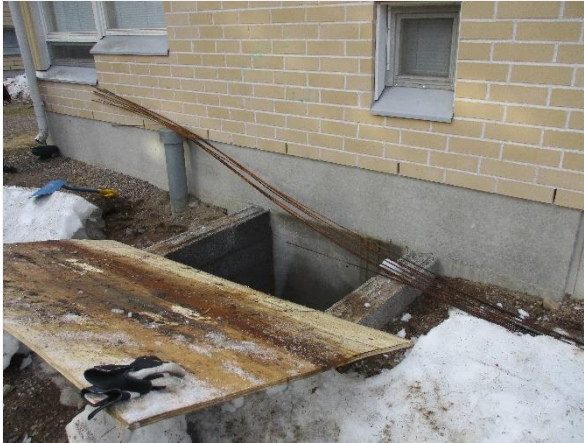
Alapohjan tuuletus on toteutettu suunnitelmien mukaisesti sokkelielementtien läpi vietyjen tuuletusputkien kautta. Alapohjan tuuletettavaan tilaan on alkuperäiset käyntiluukut lepohuoneiden vieressä olevissa varastohuoneissa. Luukut on tiivistetty syksyllä 2022 ja käynti alapohjatilaan on järjestetty rakennuksen ulkopuolelta. Rakennusten vierustoille on kaivettu kevytsoraharkkomuurauksella tuetut kaivannot, joiden kautta on sokkelielementin alitse kulkutie alapohjatilaan. Tarkastusajankohdalla harkkomuurauksen päälle oli asennettu väliaikaiseksi kansirakenteeksi vanerilevyt. Alkuperäisellä osalla kaivannon pohja on perustusten salaojitustason alapuolella ja tarkastusajankohtana kaivannon pohjalla oli 20...30 cm vettä. Tämän vuoksi alkuperäisen osan alapohjatilaa ei voitu tarkastaa.

Kuva 12. Kulkutie alkuperäisen osan alapohjatilaan.

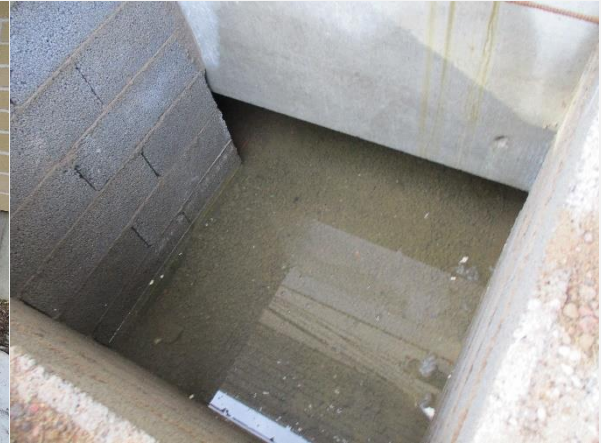
Kuva 13. Alapohjatilan kulkutie on kaivettu sala-ojitustason alapuolelle.

Rakennusten vierustoille on tehty kulkutiet alapohjatiloihin. Kulkuteiden rakennustyö on ilmeisesti kesken, sillä tarkastushetkellä kansirakenteiksi oli asennettu vanerilevyt eikä alapohjatilaa ollut portaita. Alkuperäiselle osalle tehty kulkutie on kaivettu salaojitusason alapuolelle ja tarkastushetkellä kulkutien pohja oli veden peitossa. Kulkutiet tulee rakentaa valmiiksi ja varustaa asianmukaisella kansirakenteella. Alkuperäisen osan kulkutieltä tulee järjestää vedenpoisto.

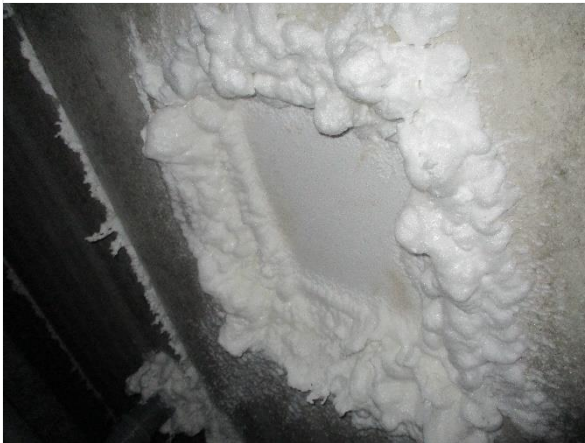
Kuva 18. Käytöstä poistettu alapohjarakenteen kulkuluukku.

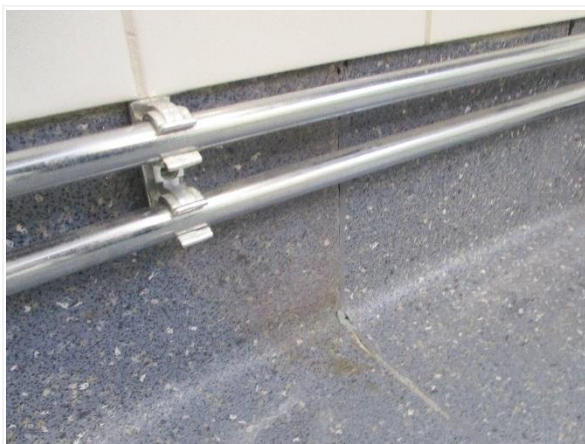
Päiväkodin lattiapinnoitteena kuivissa tiloissa on linoleum, märkäeteisissä, pesuhuoneissa sekä keittiössä märkätilan muovimatto. Päiväkodin lattiapinnoitteet ovat hyväkuntoisia. Lattiapinnoitteissa ei havaittu poikkeamia lukuun ottamatta yksittäistä halkeamaa märkätilan muovimaton saumassa tilassa pesuh/WC 17.

Kuva 19. Halkeama muovimaton saumassa, Pesuhuone/WC 17.

Sisätiloissa lattian pintarakenteet ovat hyväkuntoisia eikä rakenteissa todettu korjaustarpeita pesuhuoneen/WC:n 17 haljennutta mattosaumaa lukuun ottamatta. Rikkoutunut mattosauma tulee korjata.

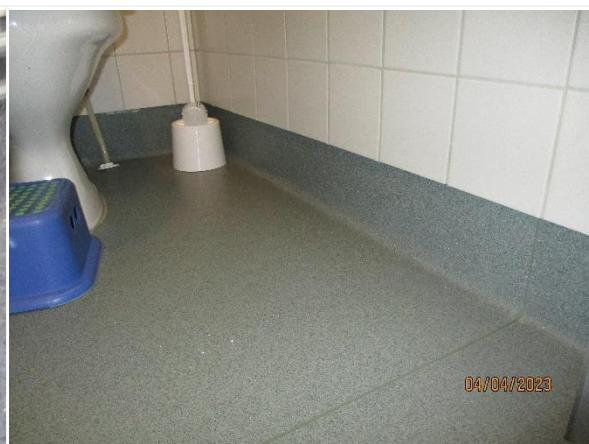
Kuva 20. Märkätilojen muovimatot ovat pääsääntöisesti hyväkuntoisia.

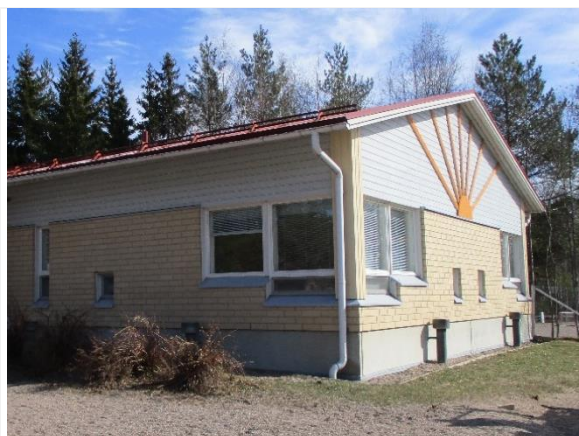
Kuva 26. Julkisivupinnat ovat hyväkuntoisia.

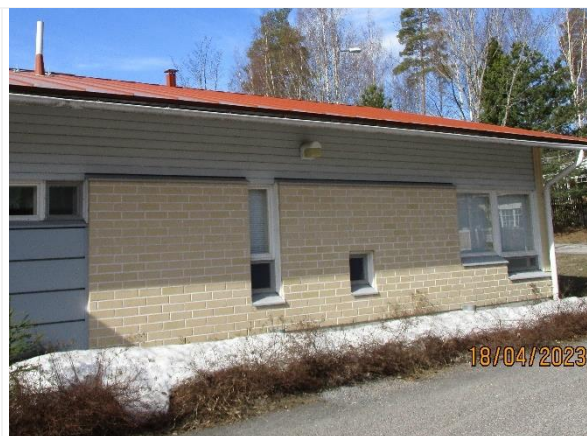
Kuva 27. Julkisivupinnat ovat hyväkuntoisia.

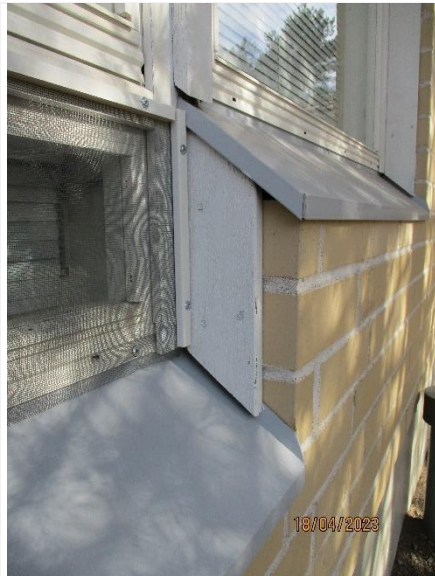
Kuva 28. Ikkunoiden vesipelleissä ei havaittu puutteita.

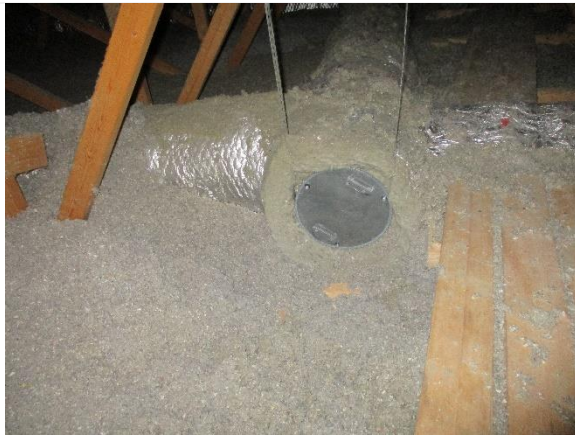
Kuva 34. Ilmanvaihtokanavien puhdistusluukut ovat yläpohjan eristekerroksessa, alkuperäinen rakennusosa.

Tutkimusten yhteydessä havaittiin, että ilmanvaihtokanavien puhdistusluukut ovat yläpohjan eristerokroksessa. Sisätiloissa tuloilmahajottajien pinnalla havaittiin paikoin villahippuja. Em. havaintojen perusteella tuloilman pääte-elimien ja huoneiden tasopinnoilla esiintyvän pölyn koostumusta selvitetiin pölynkoostumusnäytteiden avulla. Rakennuksen alkuperäisellä osalla näytteitä kerättiin tilasta 26 tuloilmahajottajan päältä sekä huoneen tasopinnalta ja tilojen 4 ja 17 tasopinnoilta. Laajennusosalla näytteitä kerättiin tilojen 19 ja 10 tuloilmahajottajan päältä/tuloilman pääte-elimestä.

Pölynkoostumusnäytteiden perusteella tuloilman pääte-elimissä todettiin mineraalikuituja. Tulokset viittaavat joko tuloilmajärjestelmän kuitulähteeseen, mikä järjestelmän ikä huomioiden on epätoiminnaköistä tai kuidut ovat päätyneet tuloilmajärjestelmään ilmanvaihdon huoltotoimenpiteiden yhteydessä. Ennen ilmanvaihdon puhdistamista kuiduista suositellaan ilmanvaihtojärjestelmän tarkistamista mahdollisten kuitulähteiden osalta.

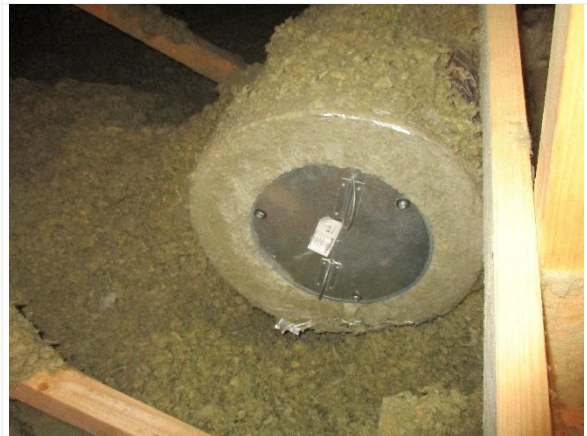
Kuva 37. Ilmanvaihtokanavien puhdistusluukut ovat yläpohjan eristekerroksessa, laajennusosa.

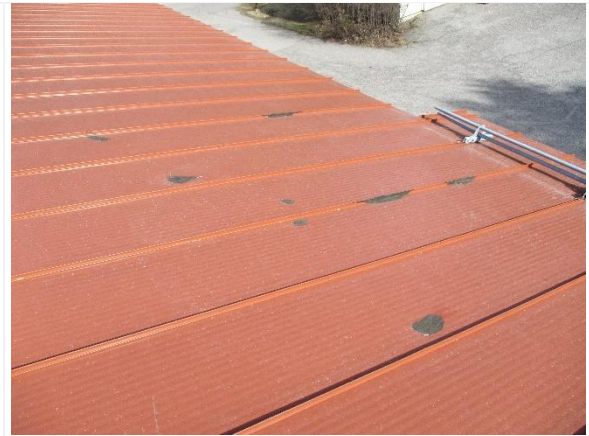
Rakennuksen alkuperäisellä osalla konesaumattun peltikatteen maalipinta on pääosin hyväkuntoinen. Peltikatteessa on ollut paikallisia ruostevaurioita, joiden kohdalle on tehty paikkakorjaukset. Tarkastushetkellä katteessa ei havaittu korjausta vaativia vaurioita. Vesikatteen ylösnostoissa tai läpivienneissä ei havaittu puutteita.

Kuva 39. Vesikatteen pinnoitteeseen on tehty paikkakorjauksia.

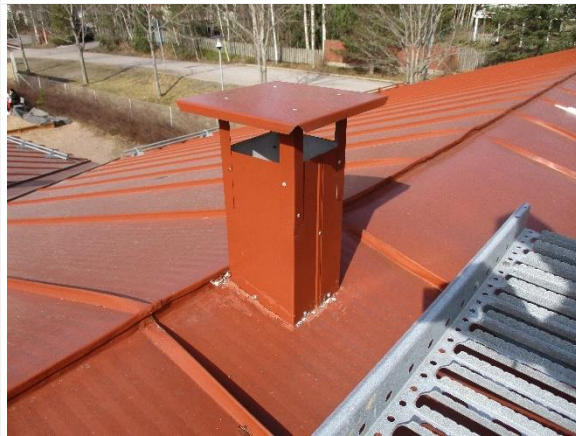
Kuva 40. Ylösnostojen pellityksissä ei havaittu puutteita.

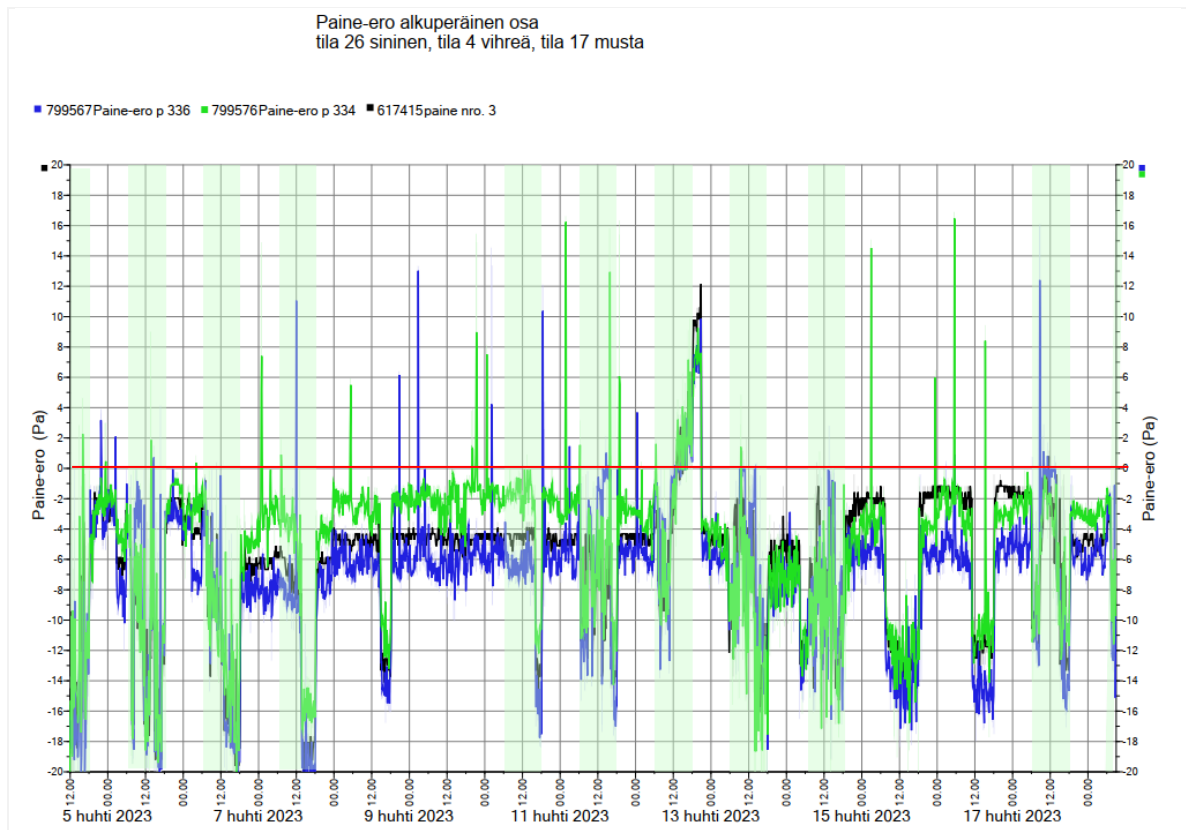
Kuva 42. Paine-eron seurantakuvaaja alkuperäisellä osalla. 0-taso merkitty punaisella viivalla.

Rakennuksen alkuperäisellä osalla paine-ero ulkovaipan yli oli öisin tasolla -5...0 Pa, päivisin -20...-10 Pa. Alkuperäistä osaa palvelee tulo-poistokone, jossa on aikaohjaus. Lisäksi keittiössä on erillinen aikaohjattu poistokone. Paine-eromittausten tulokset viittaavat siihen, että keittiön erillispoisto aiheuttaa tiloihin merkittävän alipaineen. Voimakas alipaineisuus lisää vuotoilman virtaamista rakenteiden kautta. Asumisterveysasetuksen toimenpideraja on -15 Pa. Mikäli alipaineisuus on tätä suurempi, tulee alipaineen syy selvittää ja mahdollisuuksien mukaan pienentää.

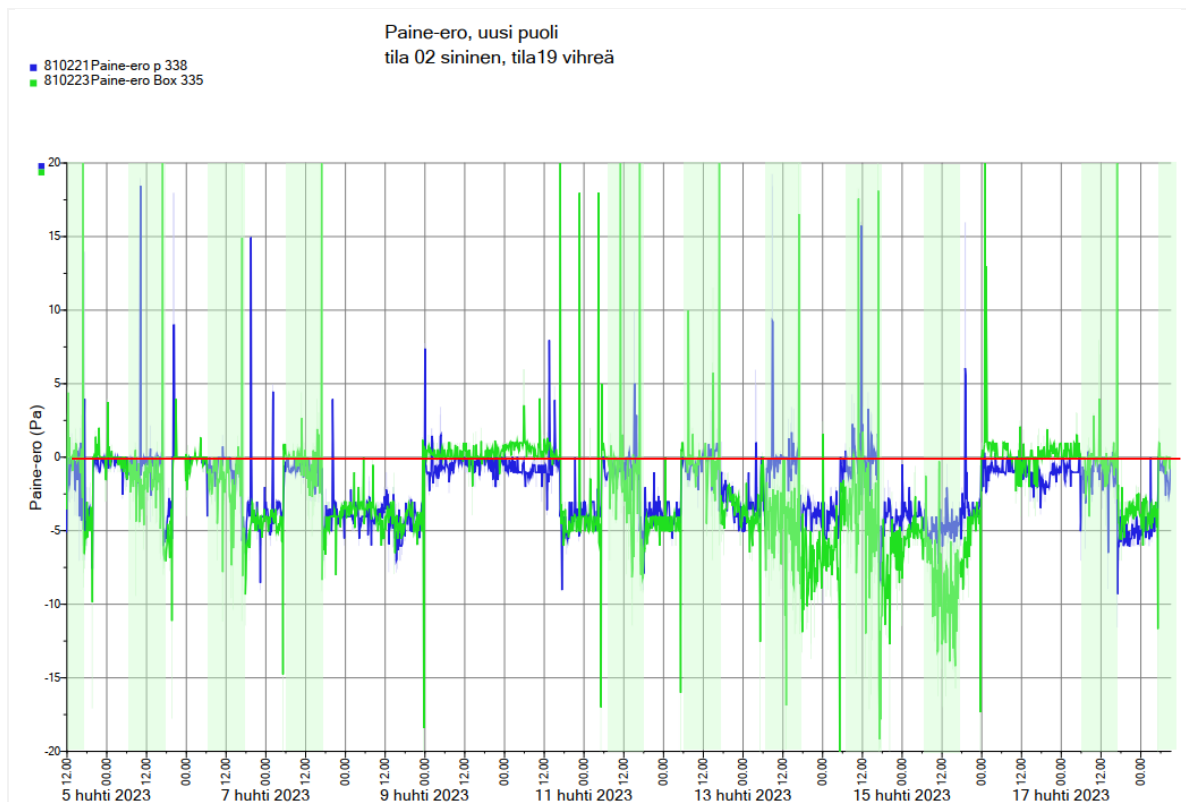
Kuva 43. Paine-eron seurantakuvaaja laajennusosalla. 0-taso merkitty punaisella viivalla.

Laajennusosalla paine-ero oli -5...0 Pa koko seurantajakson ajan. Koneellisella tulo- ja poistoilmanvaihdolla varustetun rakennuksen painesuhteen tavoitetaso on -5...0 Pa huomioiden sään aiheuttamat hetkelliset poikkeamat mittaustuloksiin. Laajennusosalla ei ole tarvetta toimenpiteisiin painesuhteiden osalta.
