# Rakennusten korjattavuus- ja siirrettävyysselvitys

**Jussilan tilan rakennukset**  
Aittakalliontie 227, Nurmijärvi

Asiakirjan päiväys  
15/08/2024

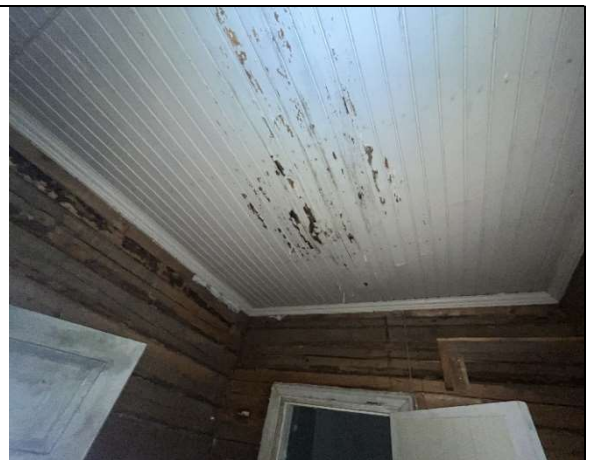
Kuva 4 Välipohja on notkolla.

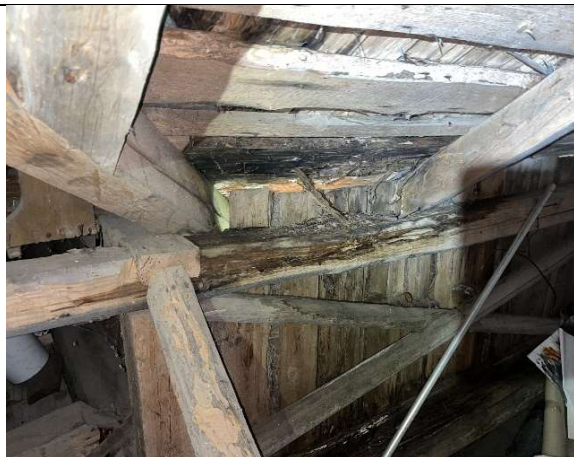
Kuva 5 Kosteus- ja lahovaurioita yläpohjassa ja ulkoseinärakenteissa.

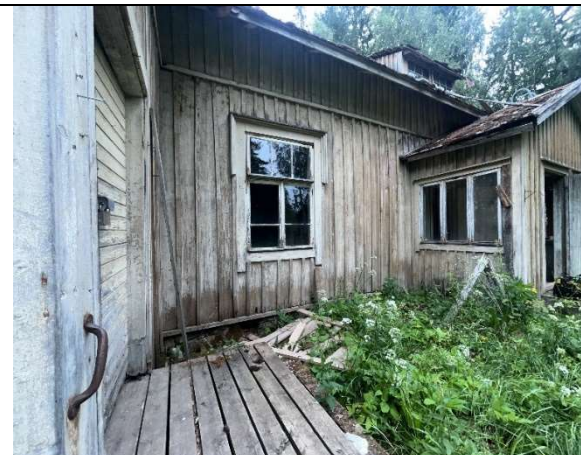
Kuva 9 Sisäänkäynnin puoleinen julkisivu on osittain pullahtanut ulospäin

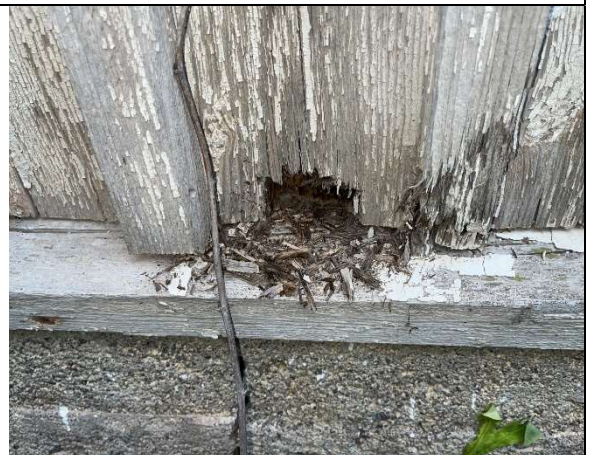
Kuva 10 Ulkoseinäverhouksessa havaittiin laajoja lahovaurioita.

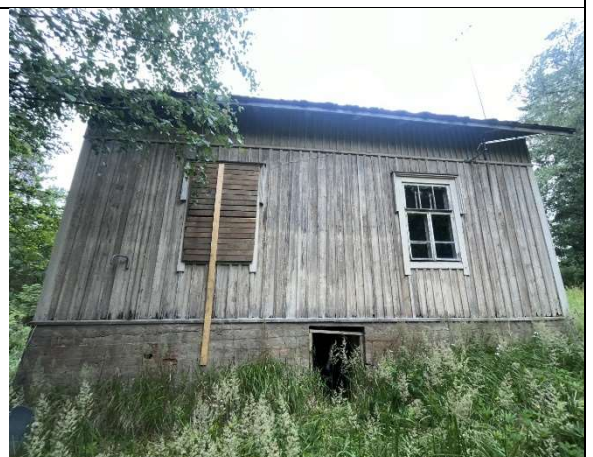
Kuva 12 Sokkeli on paikoin korkea.

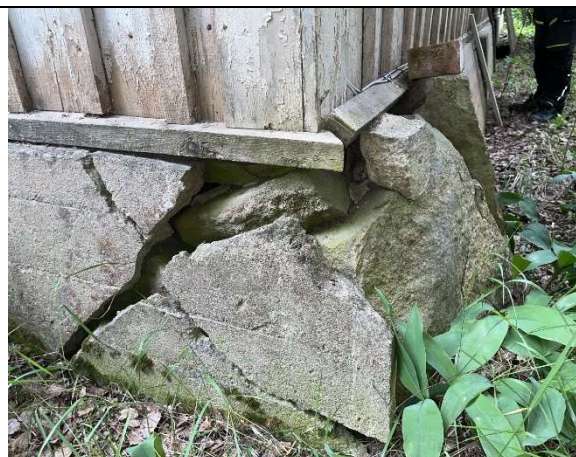
Kuva 14 Luonnonkivisokkelin päälle on valettu betoni, joka on paikoin halkeillut

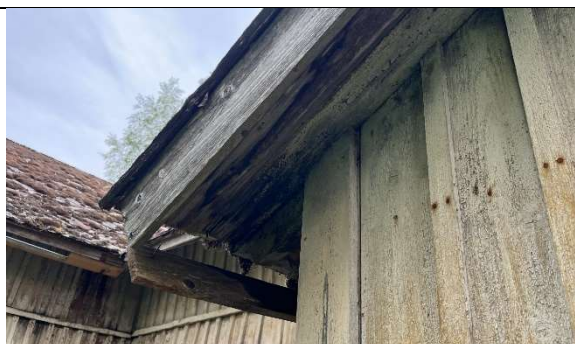
Kuva 15 Lahonneita räystäsrakenteita.

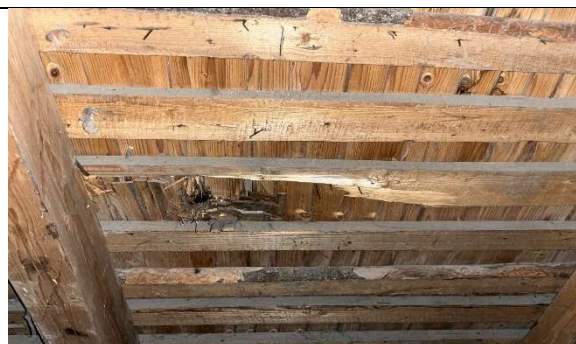
Kuva 16 Yläpohjan kosteusvaurioita.

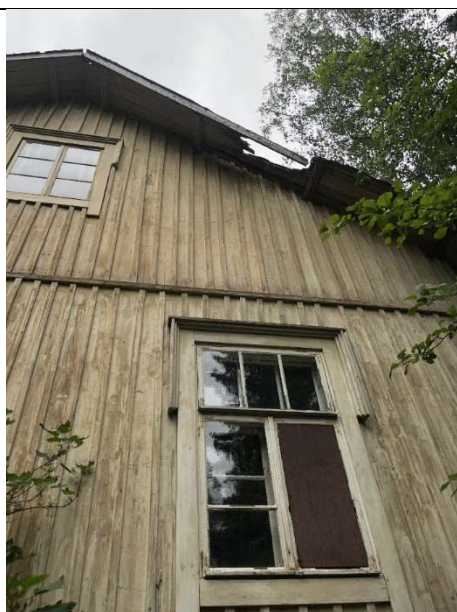
Kuva 17 Räystäät ovat paikoin lahot.

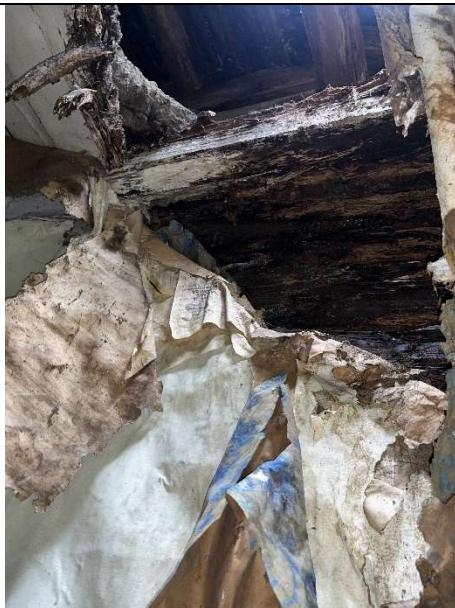
Kuva 22 Kosteus- ja lahovaurioita välipohjassa ja yläpohjassa.

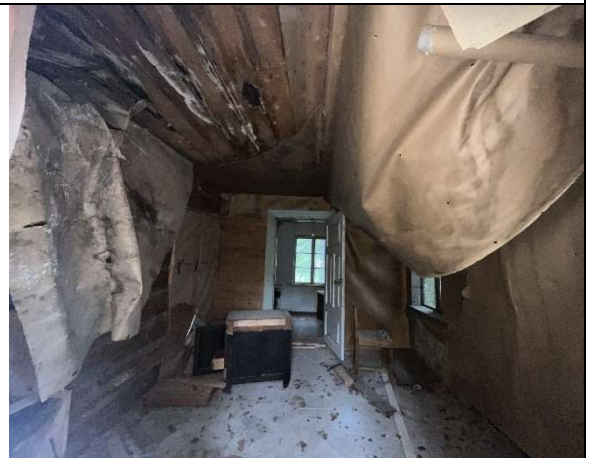
Kuva 23 Välipohjan lahovaurioita.

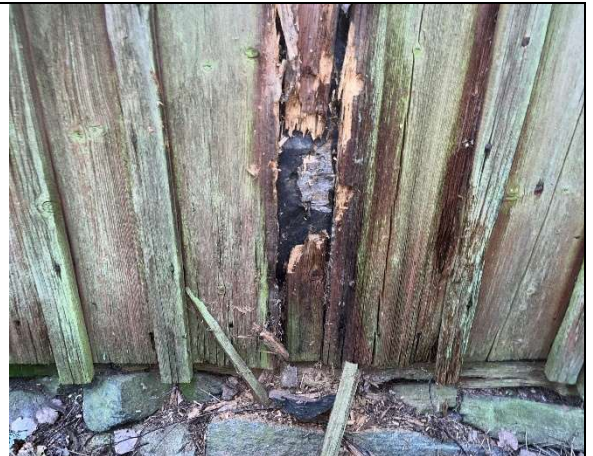
Kuva 25 Ulkoseinäverhouksen alaosa on lahovaurioitunut.

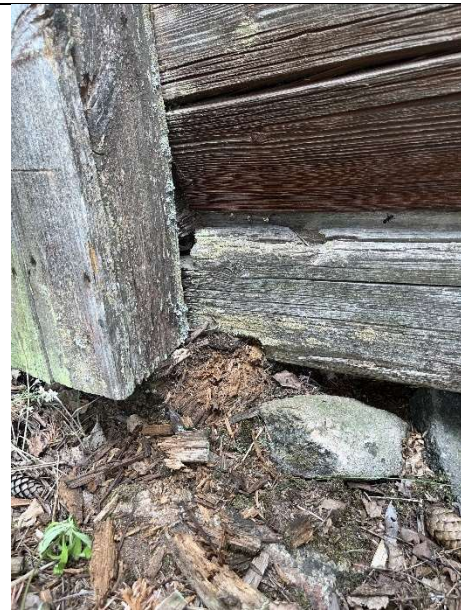
Kuva 27 Alimmat ulkoseinähirret ovat osin maata vasten.

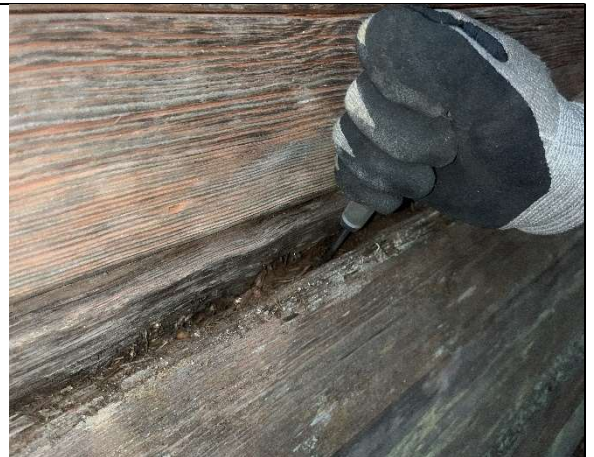
Kuva 28 Ulkoseinähirsissä havaittiin lahovaurioita.

Rakennus on kohtuullisessa kunnossa, alimmat hirret ja välipohjalankkujen päät ovat osin lahovaurioituneita. Rakennus on mahdollista purkaa osiin ja siirtää haluttuun paikkaan. Osa hirsistä (30%) ja lattialankuista joudutaan tällöin uusimaan. Samoin vesikaton rakenteet on uusittava.

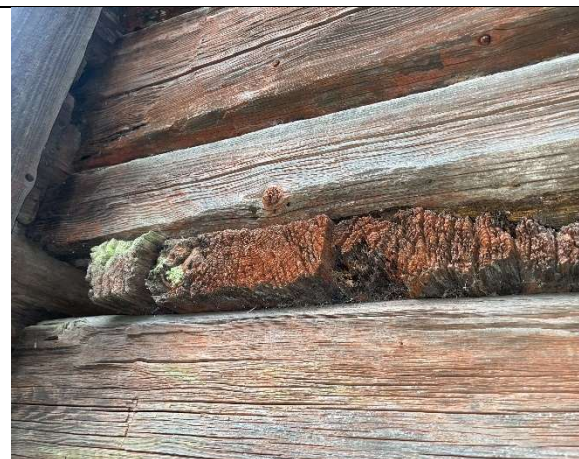
Kuva 29 Välipohjalaudoituksessa havaittiin lahovaurioita.

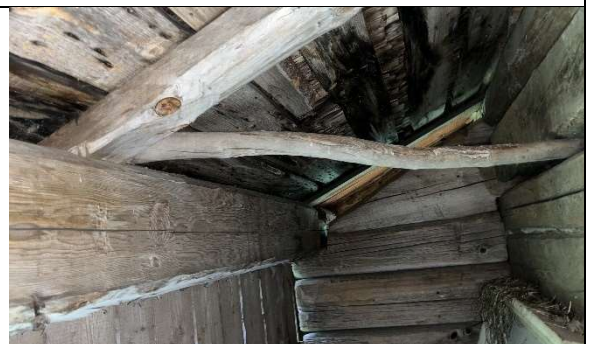
Kuva 30 Ulkoseinähirsien lahovaurioita.

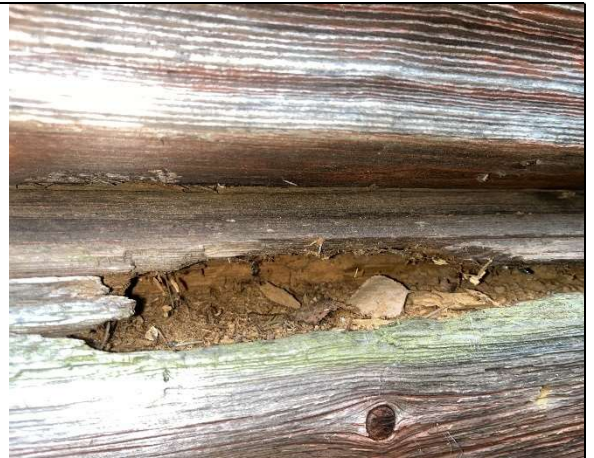
Kuva 35 Ulkoseinähirsissä  
lahovaurioita.

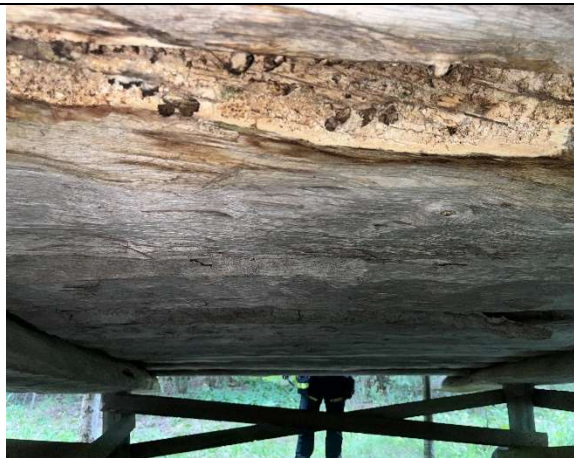
Kuva 36 Kosteus- ja mikrobivaurioita  
alapohjarakenteissa.

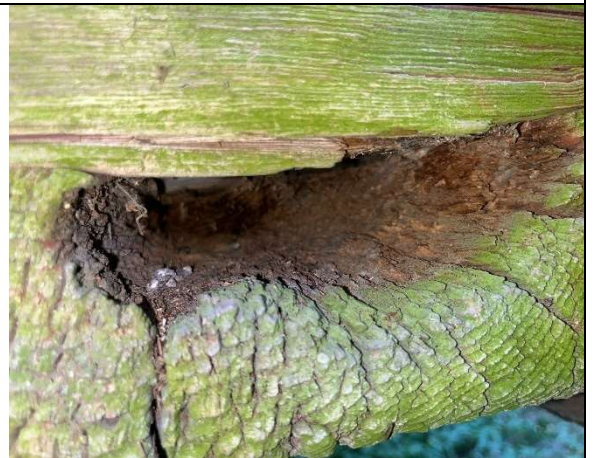
Kuva 37 Lattialankuissa lahovaurioita.

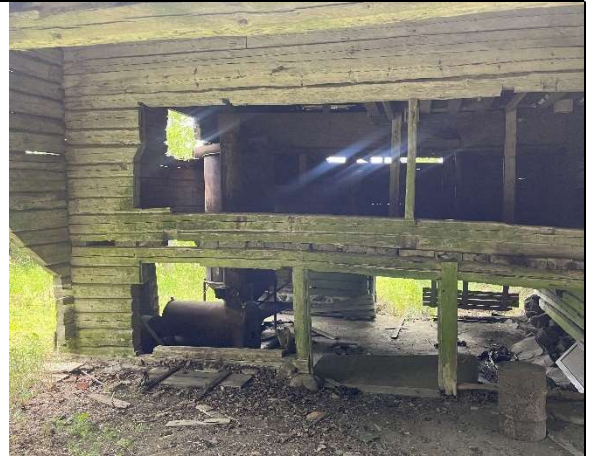
Kuva 40 Etuosan ulkoseinähirret ovat notkolla.

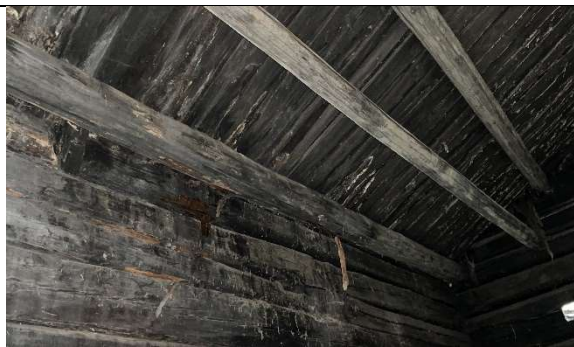
Kuva 41 Kosteus- ja lahovaurioita yläpohjassa ja ulkoseinärakenteissa.

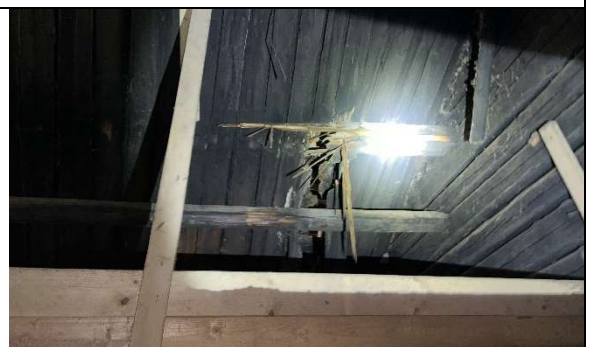
Kuva 44 Vesikatto on paikoin vaurioitunut.

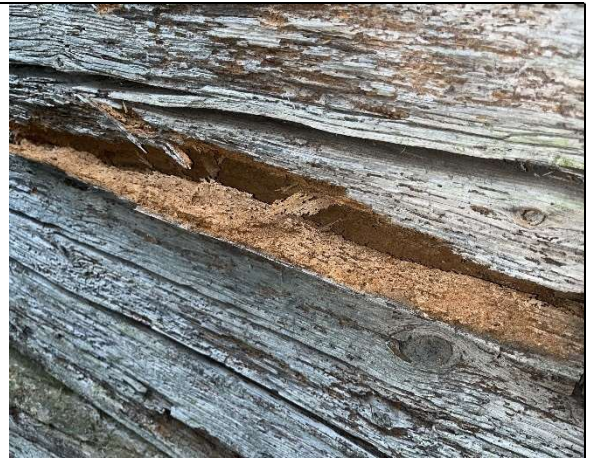
Kuva 46 Ulkoseinäverhouksessa havaittiin laajoja lahovaurioita.

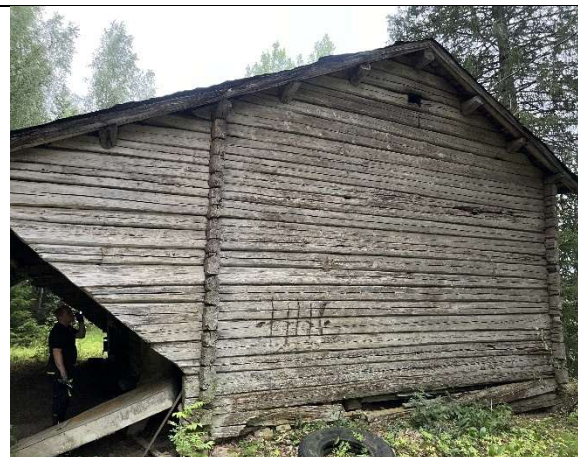
Kuva 47 Rakennuksen itäpuolen päädyssä ulkoseinähirsissä havaittiin laajoja laho- ja hyönteisvaurioita.

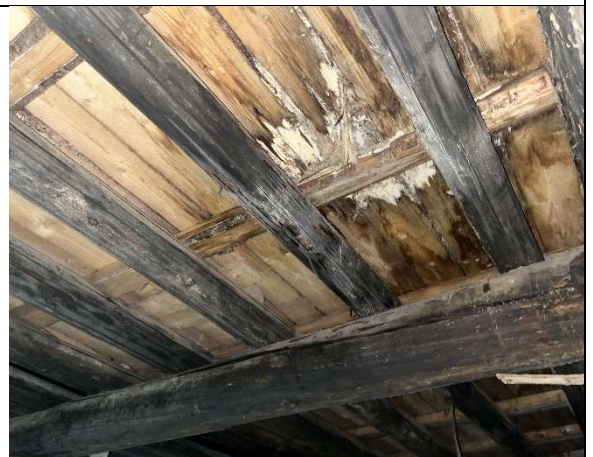
Kuva 48 Välipohjan lahovaurioita.

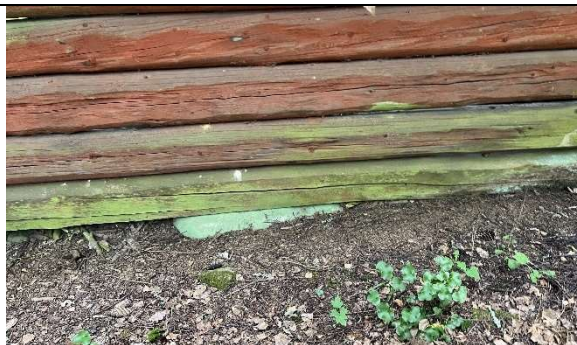
Kuva 50 Alimmat ulkoseinähirret on osin maata vasten.

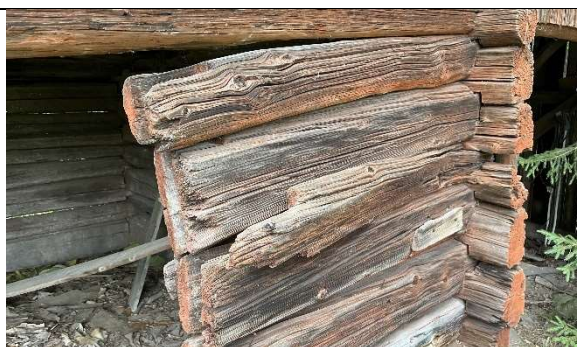
Kuva 52 Ulkoseinähirret ovat vaurioituneet.

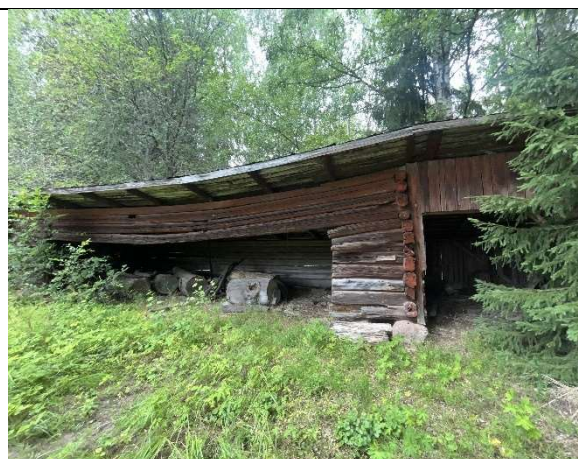
Kuva 53 Rakennuksessa on romahdusvaara.

Rakennus 6 (puuvaja) on hirsirunkoinen rakennus, jossa kantavat tukihirret ovat vaurioituneet. Rakennus on vaarassa romahtaa ja se suositellaan purkamaan. Yksittäisiä hirsiiä on mahdollista ottaa jatkokäyttöön.

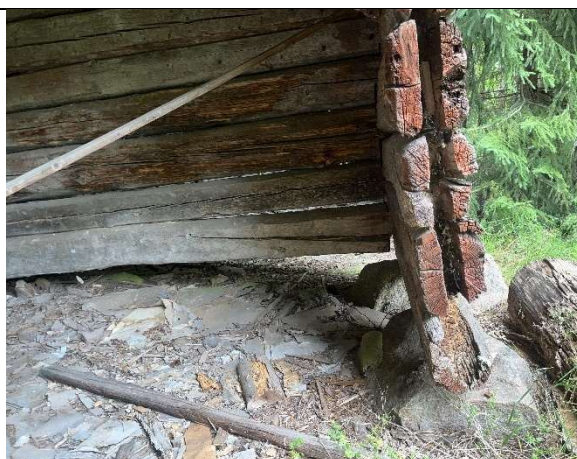
Kuva 54 Rakenteet ovat pettäneet.
