KOSTEUS- JA SISÄILMATEKNINEN KUNTOTUTKIMUS

Sorvankaaren päiväkoti

Toreenintie 30

Raportin päiväys 31.5.2024

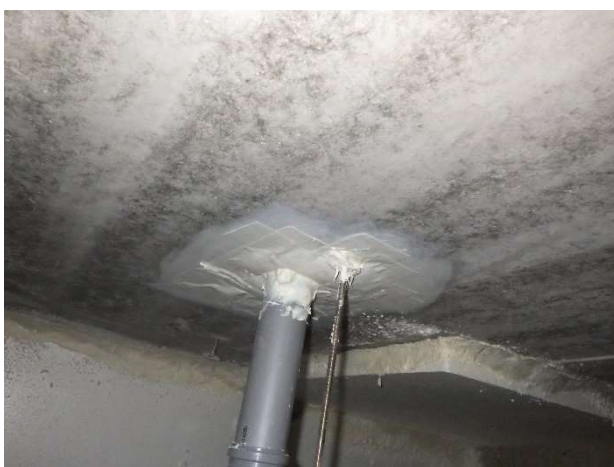
Kuva 20. Läpiviennit on tiivistetty.

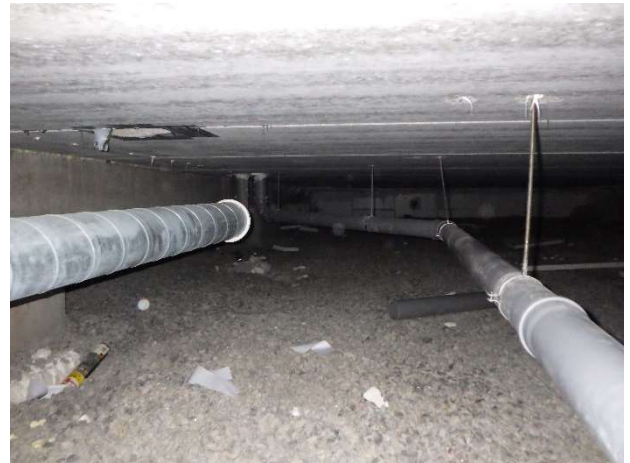
Kuva 25. Ryömintätilaa.

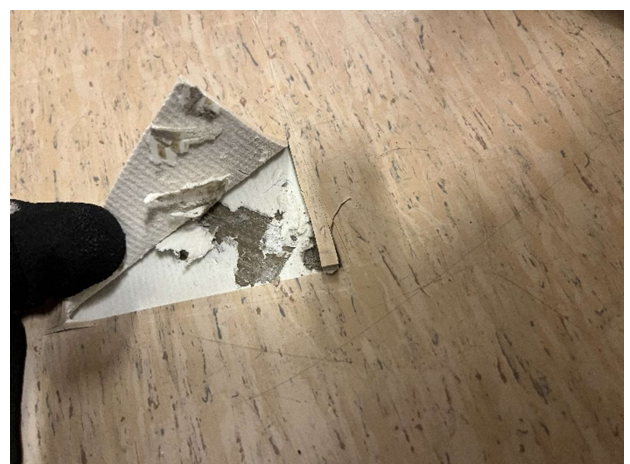
Kuva 34. Muovimattoa tilassa 022. Maton alapinta oli lujasti kiinni alustassaan.

Päiväkodin muovimatot ovat kemiallisesti vaurioituneita laajalti koko päiväkodin alueella. Kohonneiden emissioiden syytä on todennäköisesti rakennusaikainen kohonnut kosteus tai toisilleen yhteensopimattomat rakennusmateriaalit. Tehdyissä sisäilman VOC-mittauksissa ei havaittu kohonneita sisäilman VOC-pitoisuuksia, joten muovimattojen VOC-päästöjen sisäilmavaikutus on nykyisellään todennäköisesti vähäinen. Vaurioituneet lattianpäällystemateriaalit on kuitenkin tarkoituksenmukaista vaihtaa esimerkiksi rakennuksen sisäpintoihin kohdistuvan saneeraustyön aikana.

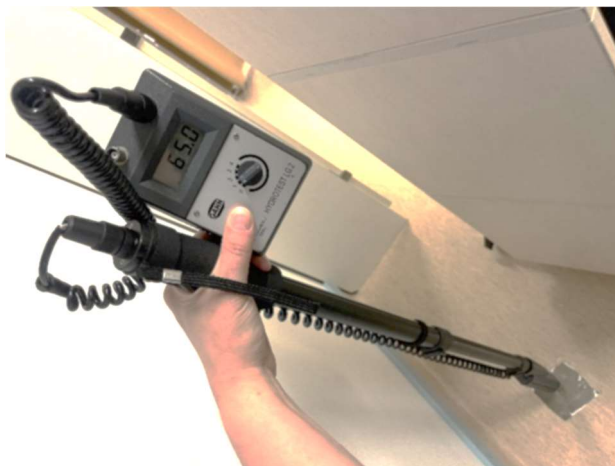
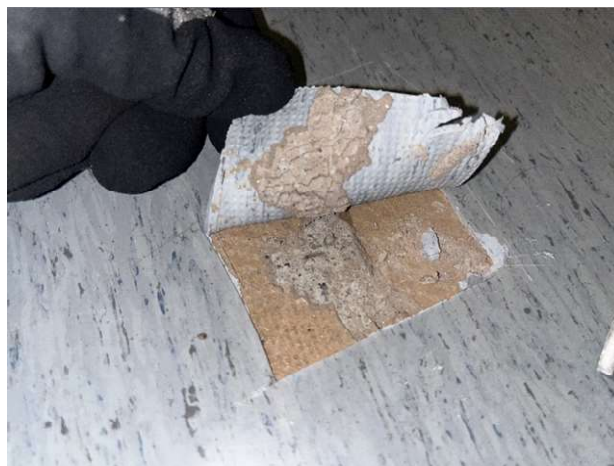
Kuva 35. Poikkeavia pintakosteusarvoja ei havaittu tilassa 016. Kuva 36. Muovimattoa tilassa 041.

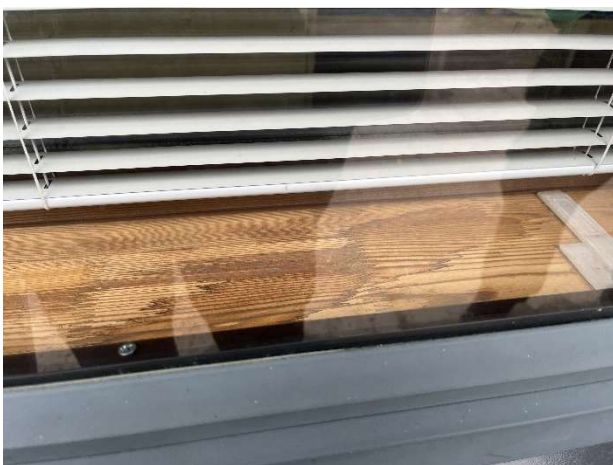
Ikkunoissa havaittiin puutteita uloimman lasin reunalistan kiinnityksen osalta. Reunalista osassa ikkunalaseja poikki/puuttui kokonaan, mikä mahdollistaa mm. sadeveden pääsyn ainakin vähäisissä määrin ikkunan sisälle. Ikkunoiden karmirakenteissa havaittiin kosteusjälkiä.

Kuva 45. Osa reunalistoista oli korjattu. Ikkunan karmirakenteissa havaittiin kosteusjälkiä.

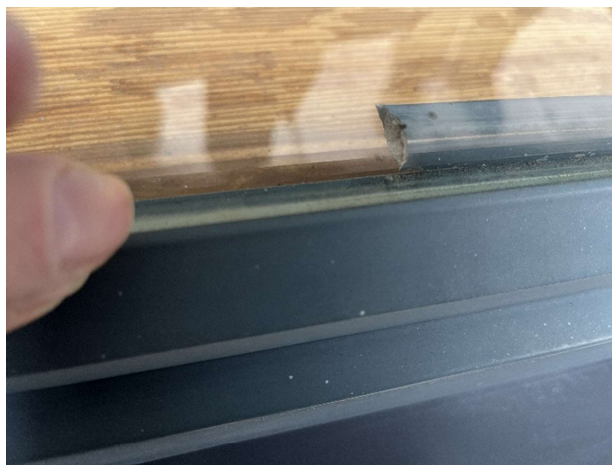
Kuva 46. Uloin ikkunalasi on epätiivis ilman reunalistaa.

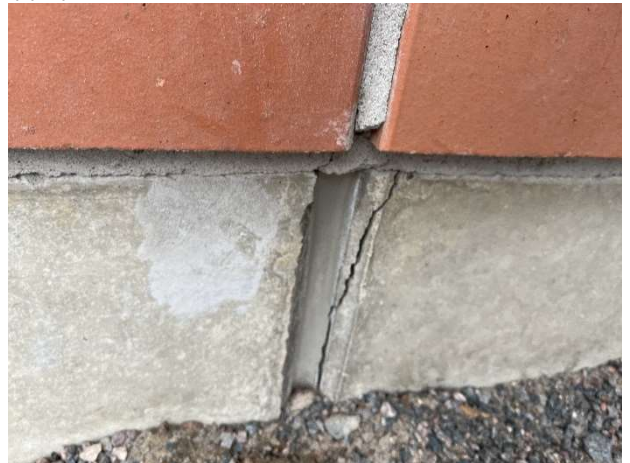
Kuva 49. Sokkelin elementtisaumauksissa havaittiin puutteita.

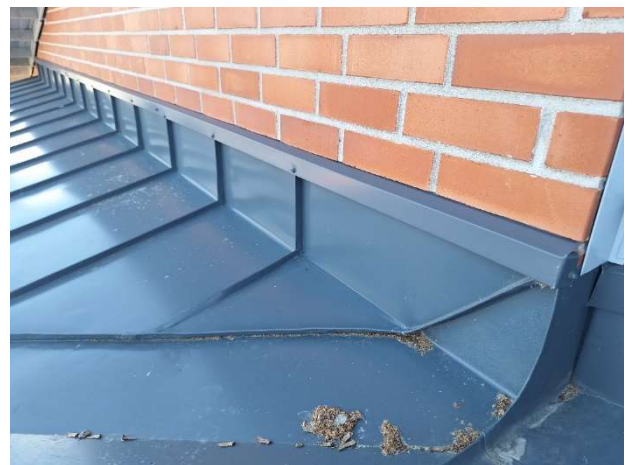
Kuva 64. Rintataitepellitykset on tehty asianmukaisesti.

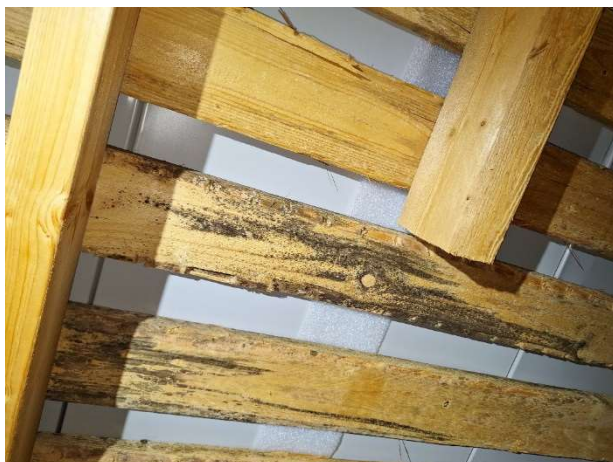
Vesikaton puurakenteissa havaittiin paikoin mikrobikasvustoa. Puurakenteiden kosteuspuutteisuuksien olivat tavanomaisella tasolla pistokoemaisessa tarkastelussa.

Kuva 75. Mikroivaurioita ruodelaudoissa.

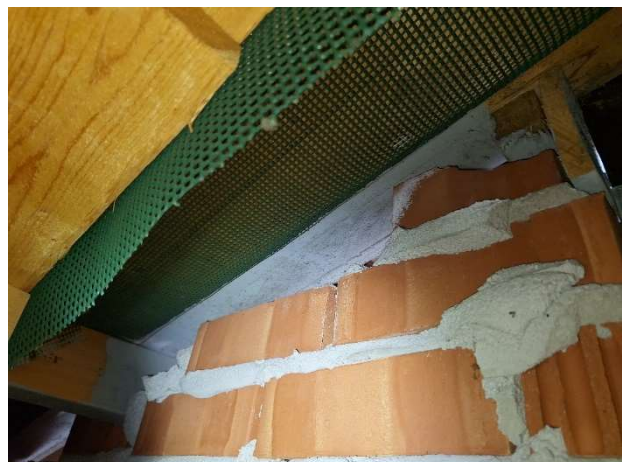
Kuva 76. Räystäällä on pieneläinverkko.

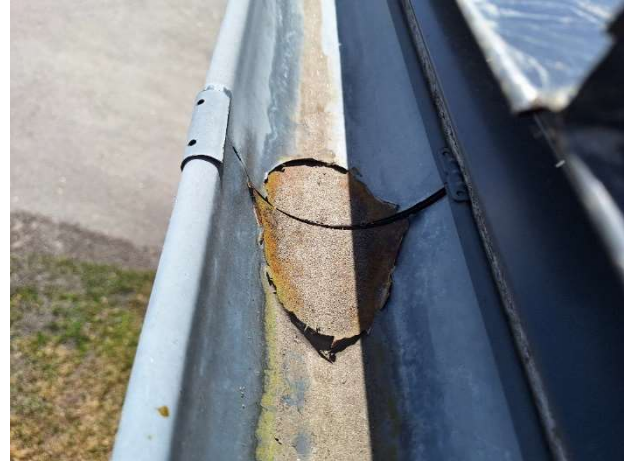
Kattosadevedet ohjataan räystäällä olevien sadevesikourujen avulla syöksytörmään ja sadevesiviemärintiin. Sadevesikourut on tehty patkista. Kourujen liitoksissa havaittiin pinnoite- ja ruostevaurioita. Sadevesikouruissa ei havaittu roskia. Yhdestä sadevesikourusta puuttuu päätylappu, jonka vuoksi sadevedet valuvat rakennuksen julkisivua pitkin.

Kuva 78. Sadevesikourussa pinnoitevaurio.

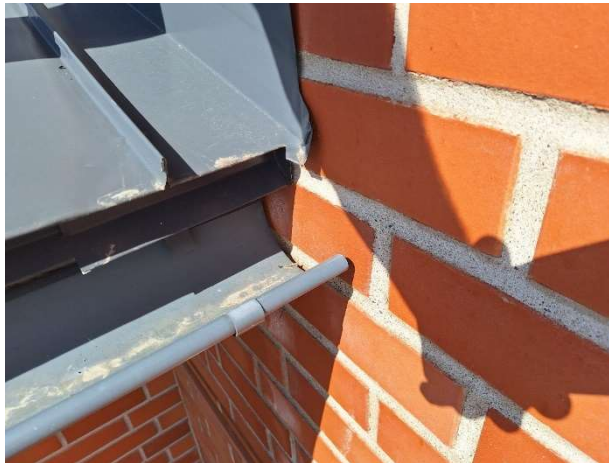
Kuva 79. Sadevesikourusta puuttuu päätylappu.

Yläpohjan höyrynsulkurakenne ei ole tiivis läpivientien ympäriltä. Yläpohjan lämmöneristeessä havaittiin viitteitä pieneläimistä. Julkisivussa on aukkoja, josta pieneläimet pääsevät yläpohjaan. Sadevesikourujen liitoksissa on pinnoitevaurioita. Yksittäinen päätylappu puuttuu sadevesikourusta.

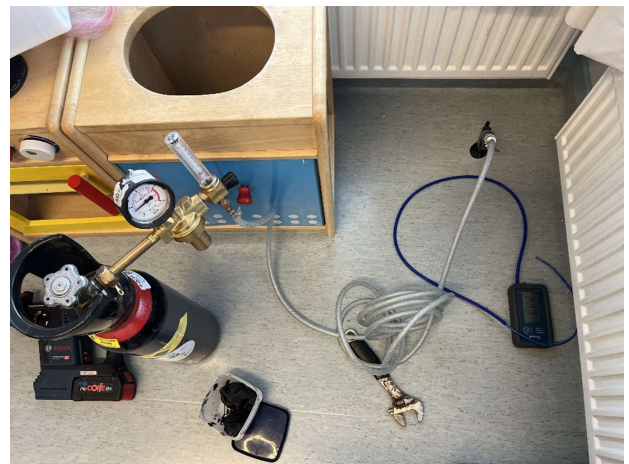
Kuva 81. Merkkiaineen syöttöä alapohjarakenteen eristetilaan.

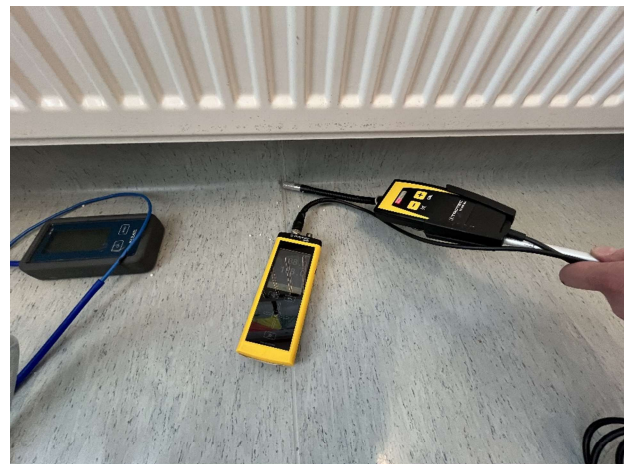
Kuva 83. Merkkiainekaasun havaittiin kulkeutuvan sisäilmaan muovimaton sauman kautta.

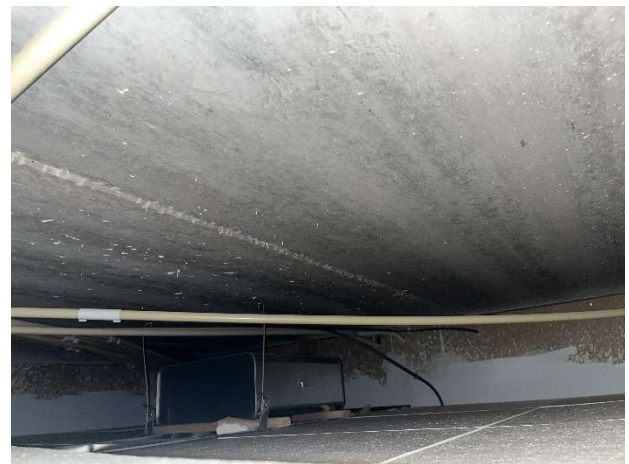
Kuva 98. Alaslaskujen yläpuolista tilaa.

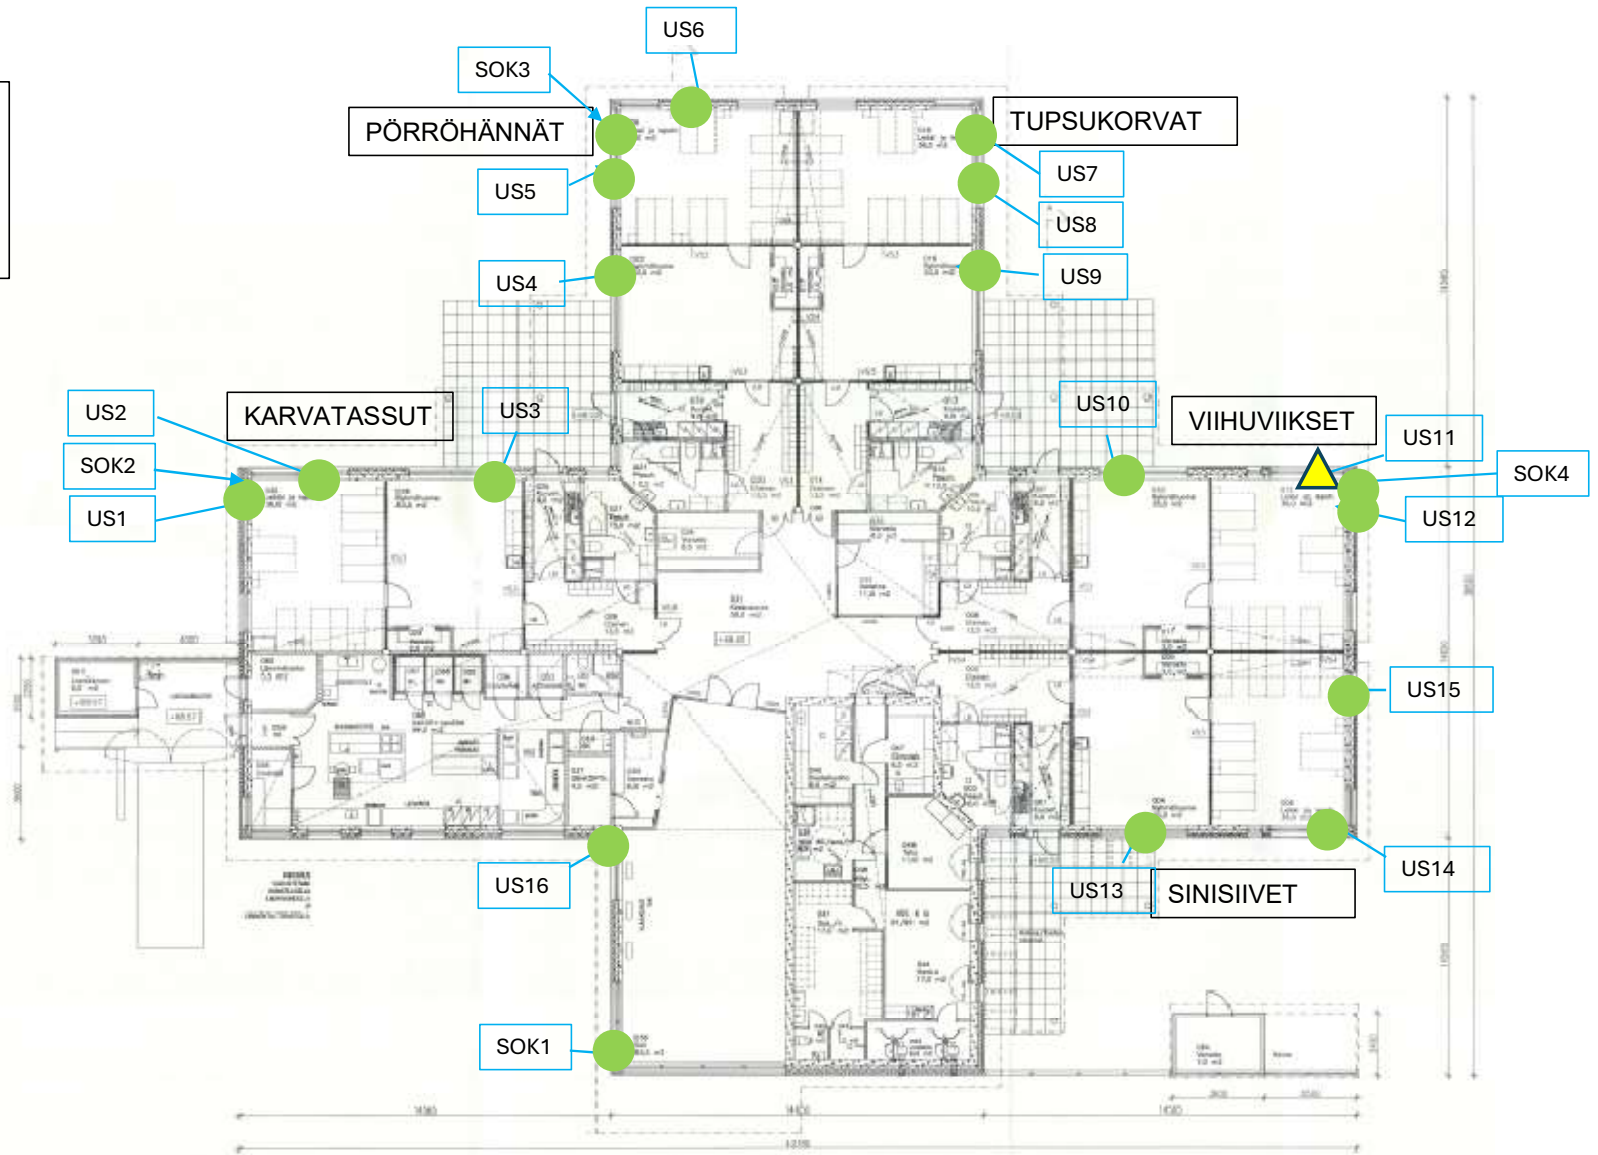
Pintakosteuskartoituksessa lattiapinnoilla ei havaittu poikkeavia pintakosteusarvoja. Ryömintätilassa havaittiin kapillaarikatkona karkeaa sepeliä. Merkkiainekokeessa tutkituilta alueilta ei havaittu ilmavuotoa ryömintätilasta sisäilmaan, pois lukien yksittäinen läpivienti (kts. liite 4).

Liite 4. Merkkiainekokeiden havainnot. Paine-ero – ja olosuhdeloggereiden sijainnit (Log A).
