Nurmijärven Sudentullin rakennusinventointi

Arkkitehtitoimisto Lehto Peltonen Valkama Oy

12.5.2023

NURMIJÄRVEN SUDENTULLIN KOHDEINVENTOINTI

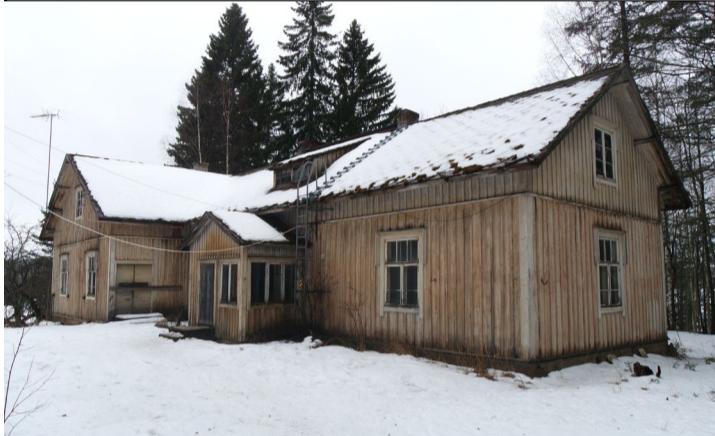
1

Eteläisessä rinteessä sijaitseva päärakennus (1) on L:n muotoinen, satulakattoinen rakennus. Sisäänkäyntikuisti on poikki-päädyn kanssa samalla pitkällä julkisivulla tien puolella. Verhous on peiterimaa, T-jaolliset ikkunat jugend-tyyppiä, sisäänkäyntikuistissa pystyjakoiset ikkunat, ullakkokerroksessa kuusiruutuinen ikkuna päädyssä. Katto asbestisementtilevyä. Pihapiirissä useita perinteisenä säilyneitä rakennuksia, joista numerot 1-4 ja 6 muodostavat kiinteästi toisiinsa liittyvän yhtenäisenä säilyneen kokonaisuuden. Päärakennuksen läheisyydessä sijaitseva syytinki- ja työväenasunto (2) on satulakattoinen ja peiterimavuorattu, ikkunat mahd. alkuperäiset. Tyhjillään olevan talon kuntoa uhkaa sen ylle levittäytyvä puusto. Pihapiiriä ja tienlinjaa rajaa hyvin säilynyt punamullattu, hirsipintainen luhtiaitta (3). Talon takana on pienempi otsallinen jalka-aitta (4). Alempana rinteessä pellon laidassa sijaitsee myös pitkänomainen riihi (5), joka edustaa harvinaiseksi käyvästä rakennustyyppiä. Tien toisella puolella on erikoinen hirsinen halkovaja (6), jolla on arvoa pihapiiriin osana ja joka yhdessä luhtiaitan kanssa muodostaa porttiaiheen saavuttaessa alueelle pohjoisesta. etäämpänä lato ja kalustevaja (7 ja 8) sekä romahtanut hirsinen vaja (9). Lisäksi sekä päärakennuksen että peltorakennusten yhteydessä sijaitsee jäänteet maakellareista (10 ja 11). Paineenkorotusasema (12) on rakennettu 1995 jälkeen.

Edellyttää pikaista kuntotarkastusta ja korjaustoimenpiteitä.

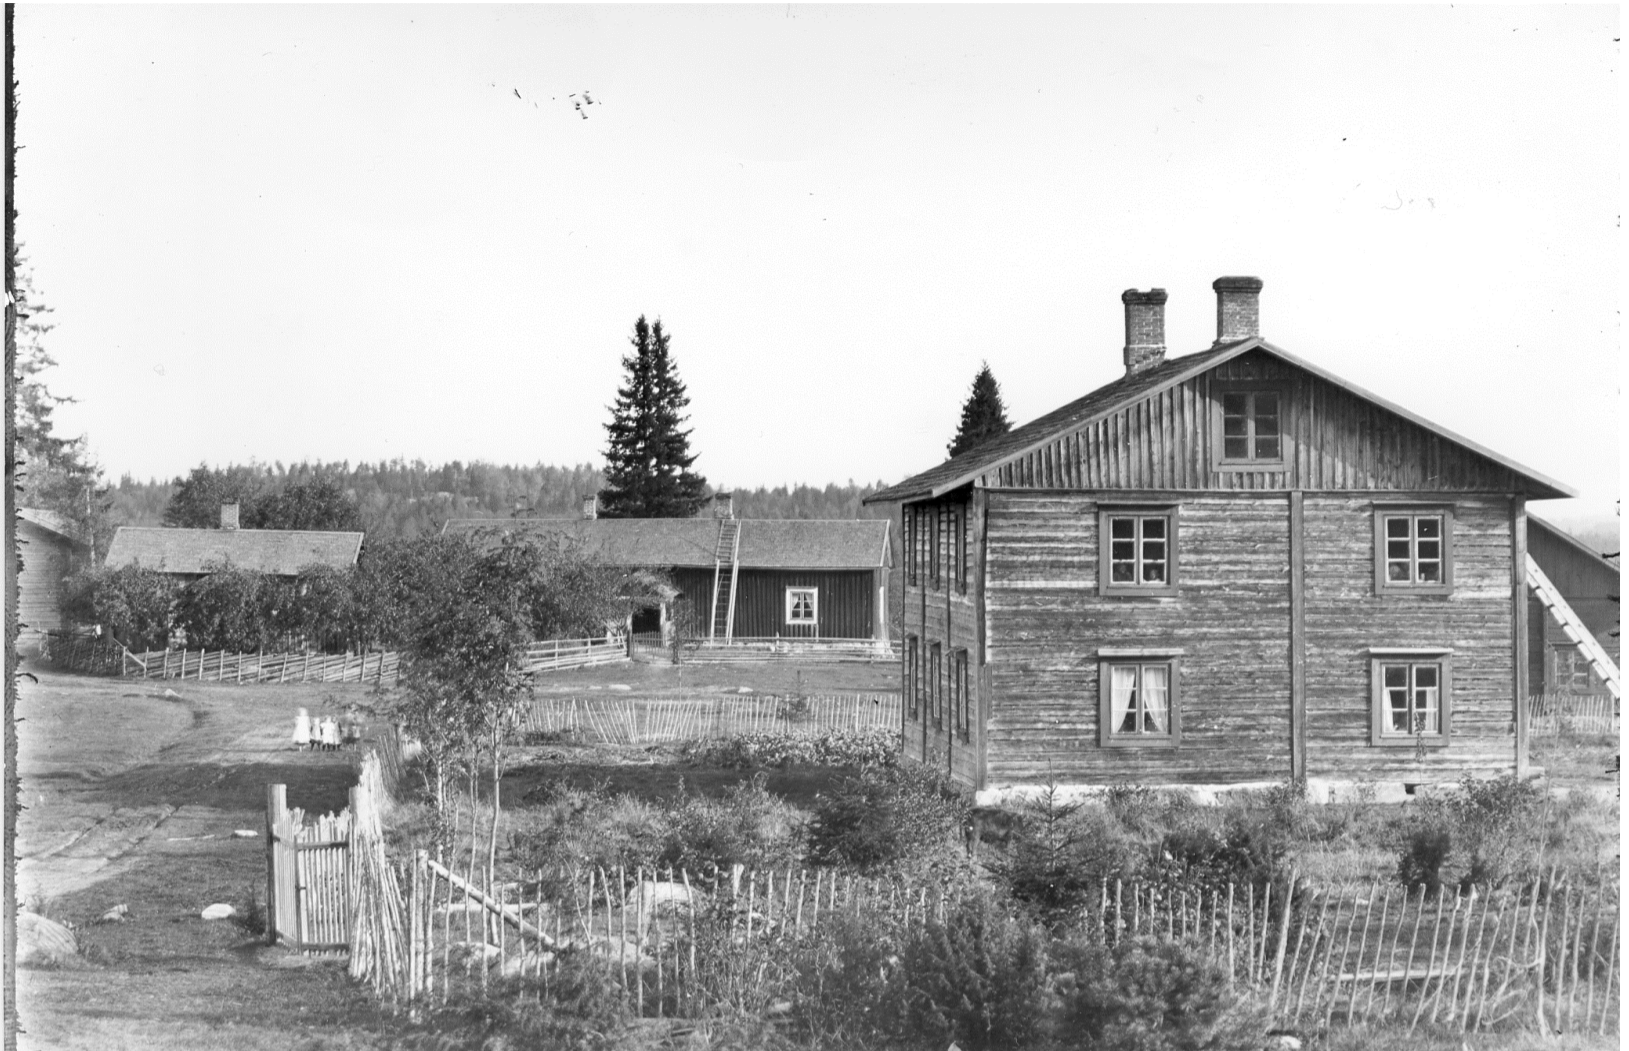
Nurmijärven museo, valokuva Jussilasta n. v. 1910. Taustalla vas. alkaen luhtiaitta, syytinkirakennus ja nykyinen päärakennus. Etualalla oleva kaksikerroksinen rakennus siirrettiin 1912 Leppävaaraan.

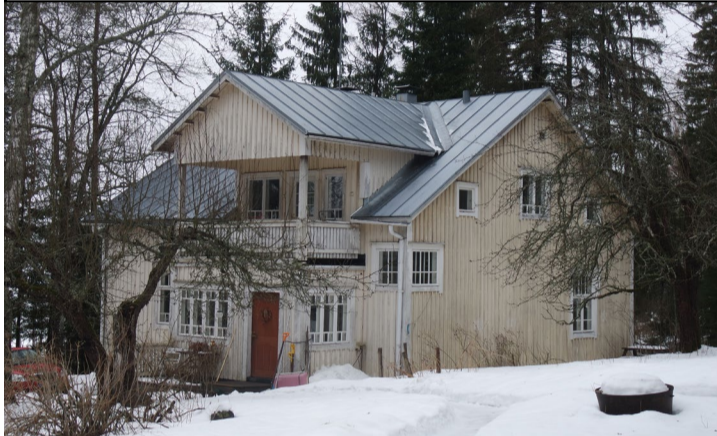
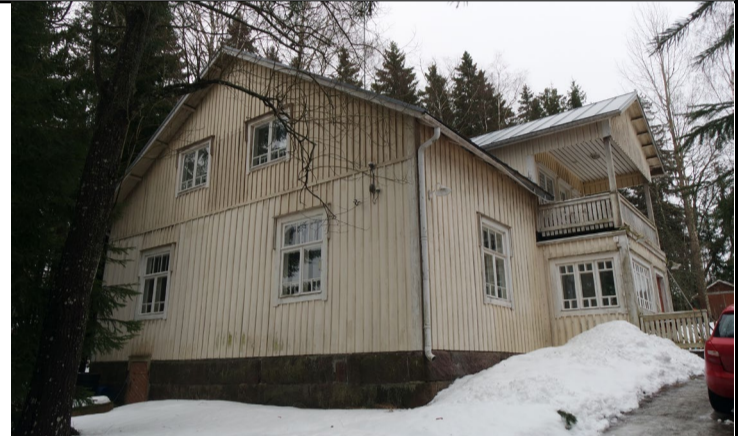
1

Päärakennus (1) sijaitsee luoteeseen viettävällä rinteellä. Ulkoasulle leimaa antava korkea kuisti on vuosituhanen vaihteen muutos. Vanhimmassa osassa on säilynyt luonnonkivisokkeli. Ulkoasu on jugend-tyyppisine ikkunoineen yhtenäinen, joskin ikkunamuutoksia on tehty viimeksi vuosituhanen vaihteessa ja osa ikkunoista on kierrätettyjä. Maalaamaton peltikatto on uudehko. Päärakennuksen vieressä sijaitseva vilja-aitta (2) on säilynyt ulkoasultaan lähes alkuperäisenä, samoin kuin pohjoisempana, tien toisella puolella pellon reunassa sijaitseva pieni tulisijallinen, osin hirsipintainen ja osin pystyrimalaudoitettu rakennus (3), joka on mahdollisesti sauna. Sen nykyinen kunto on heikko. Näkyy laajalle alueelle pellon yli muodostaen maisemallisen kiintopisteen. Vieressä olevalla sotien jälkeen rakennettu talousrakennus (4) näkyy niin ikään melko hyvin pellon yli, mutta muutoin sillä ei ole erityisiä suojeluarvoja. Lisäksi vilja-aitan vieressä sijaitsee pieni, tontilta vuosituhanen vaihteessa puretun rakennuksen osista rakennettu vaja (5) (Näppi).
