NURMIJÄRVI

# Kirkonkylän osayleiskaavan maisemaselvitys

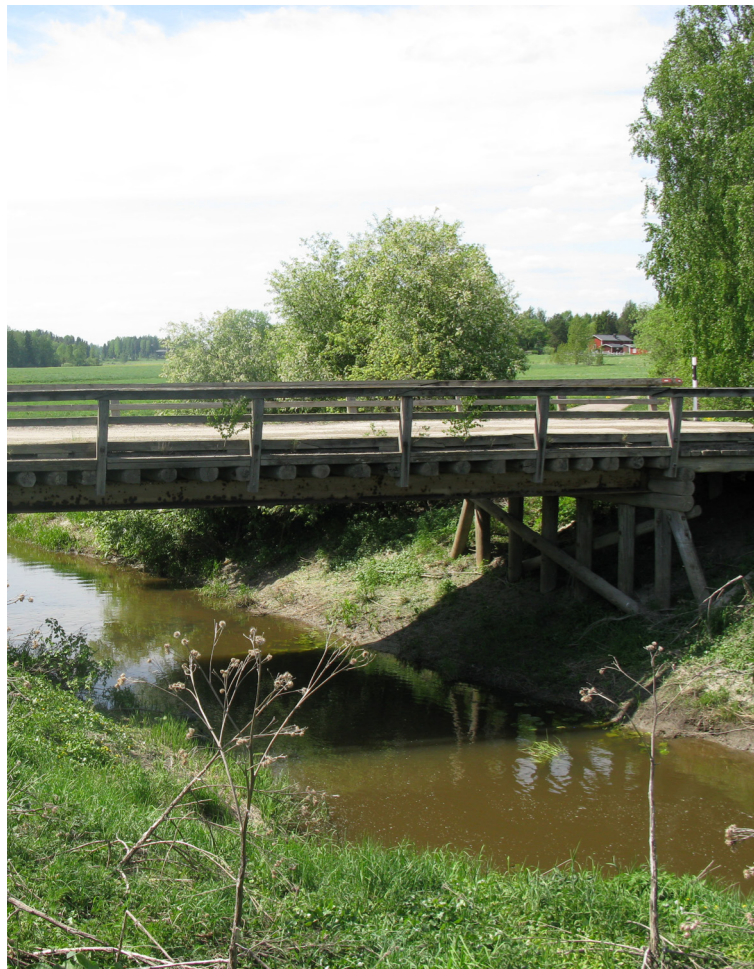
Kuva 8. Kyläjoki ja Taipaleentien silta.

Selvitysalueen suurimmat joet ovat Kyläjoki ja Luhtajoki. Kyläjoki (Kuva 8.) saa alkunsa useasta pienestä purosta alueen pohjoisosassa (Matkunoja ja Koiransuolenoja), ja on aikoinaan laskenut 1900-luvun alkupuolella kuivattuun Nurmijärveen. Nykyisin joki on ohjattu kulkemaan kuivatun Nurmijärven pohjoispuolitse aiemmin järvestä laskeneeseen Luhtajokeen. Kuivatun Nurmijärven vedet pumpataan nykyään peltona olevalta alueelta tähän jokeen. Joen nimi vaihtuu näillä paikkeilla Kyläjoesta Luhtajoksi. Luhtajoki kiemurtelee Klaukkalan kautta edelleen Vantaanjokeen.

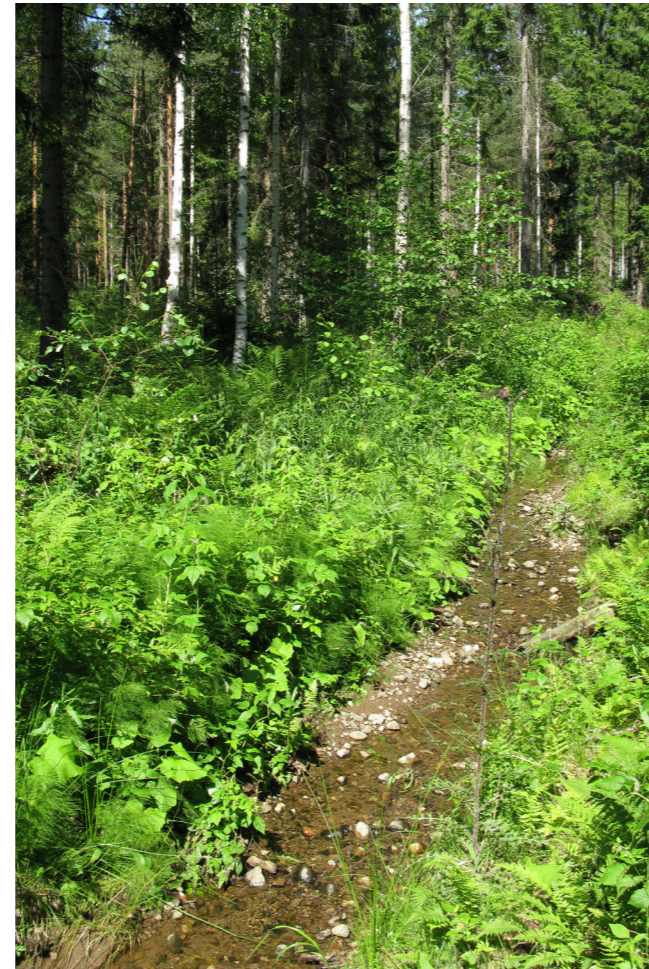
Kuva 9. Kertunojan pääuoma solisee saniaisten keskellä.

Kertunojan puro (Kuva 9.) saa alkunsa Ilvesvuoren eteläisistä osista, kiemurtelee Härkähaanmäen ja Ojakkalan läpi, ja laskee niin ikään Vantaanjokeen. Kirkasvetinen puro on vielä osittain luonnontilainen, vaikka sen latvauomien lähetyvillä onkin tehty laajoja avohakkuita.

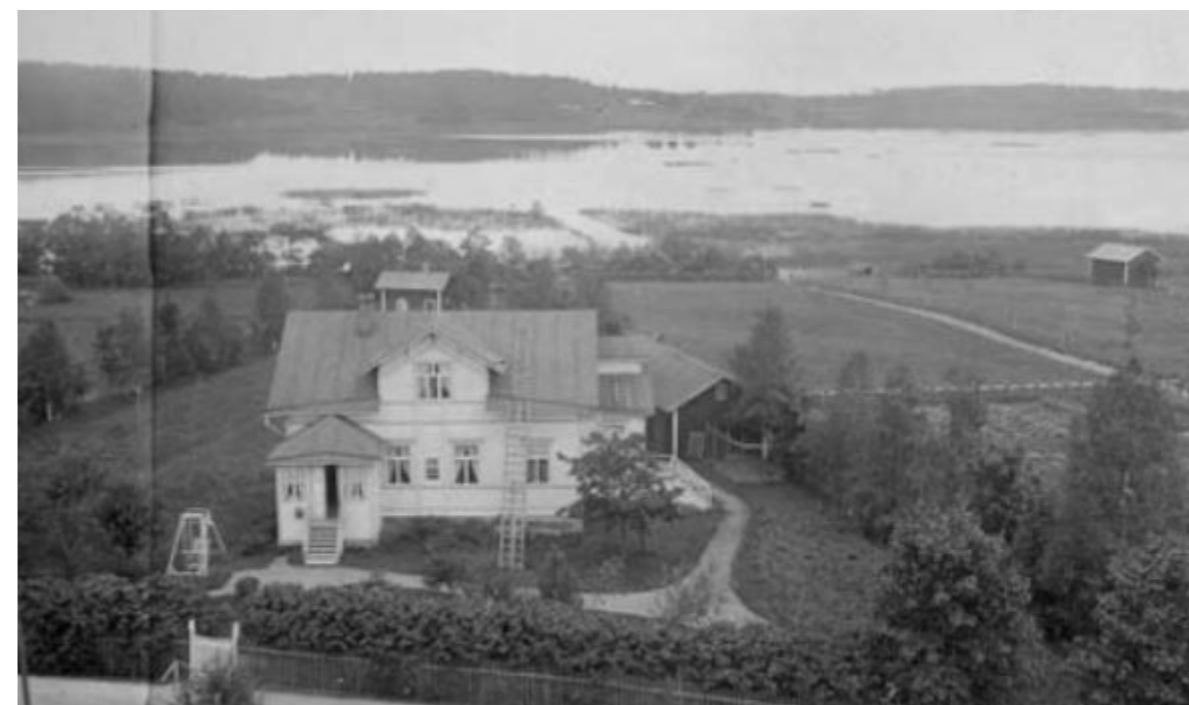
Kuva 12. Näkymä kirkonmäeltä Suomelan talon yli Nurmijärvelle 1910-luvulla

Kokous kuivatustyön loppuun suorittamisesta pidettiin elokuussa 1925, jolloin työ todettiin suunnitelmien mukaan tehdyksi joitakin poikkeuksia lukuun ottamatta. Vesijättömaan jako on tehty vuosina 1929 ja 1930. Maarekisteriin jako on merkitty toukokuussa 1930. Maanviljelysinööri V. Hakari toteaa vuonna 1941 antamassaan lausunnossa, että Nurmijärven pinta aleni noin 50cm ja suunnitelman tavoitteet osittaisen kuivatuksen osalta saavutettiin. Aiemmin järvestä on arvioitu olleen vettä noin 80–90 cm syvyydeltä. Järvi onkin ollut suhteellisen matala ja ruovikkoinen, joka on helppo todentaa 1900-luvun alun valokuvista (Kuva 12.).

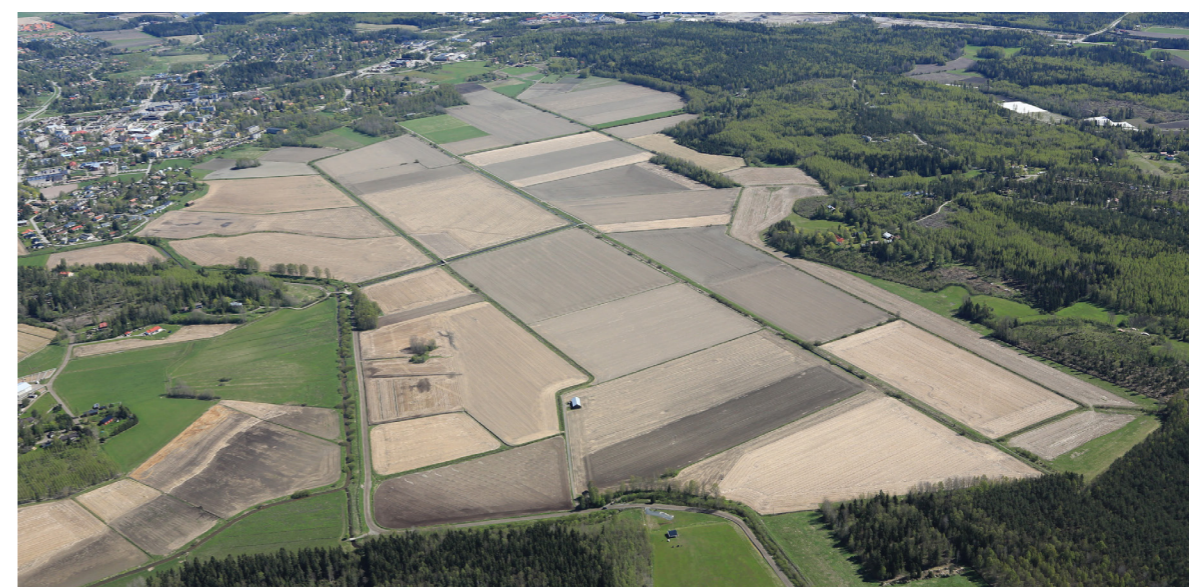
Kuva 13. Ilmakuva kuivatusta järvestä vuodelta 2015

Nurmijärven kuivatuksesta ollaan oltu montaa mieltä aina hankkeen ensi askeleista lähtien. Se on ollut linnustoltaan lajirikas lintujärvi ja kalansaaliit ovat olleet runsaat. Järven tulevaisuudesta on sittemmin esitetty runsaasti mielipiteitä ja Tampereen Teknillisessä Korkeakoulussa on laadittu vuonna 1984 suunnitelma järven uudelleen vesittämisestä. Tämän jälkeen suunnitelmaa ei ole jatkokehitelty ja järven uudelleen vesittäminen vaikuttaakin erittäin epätodennäköiseltä. Alue on nykyään viljelyskäytössä (Kuva 13.).

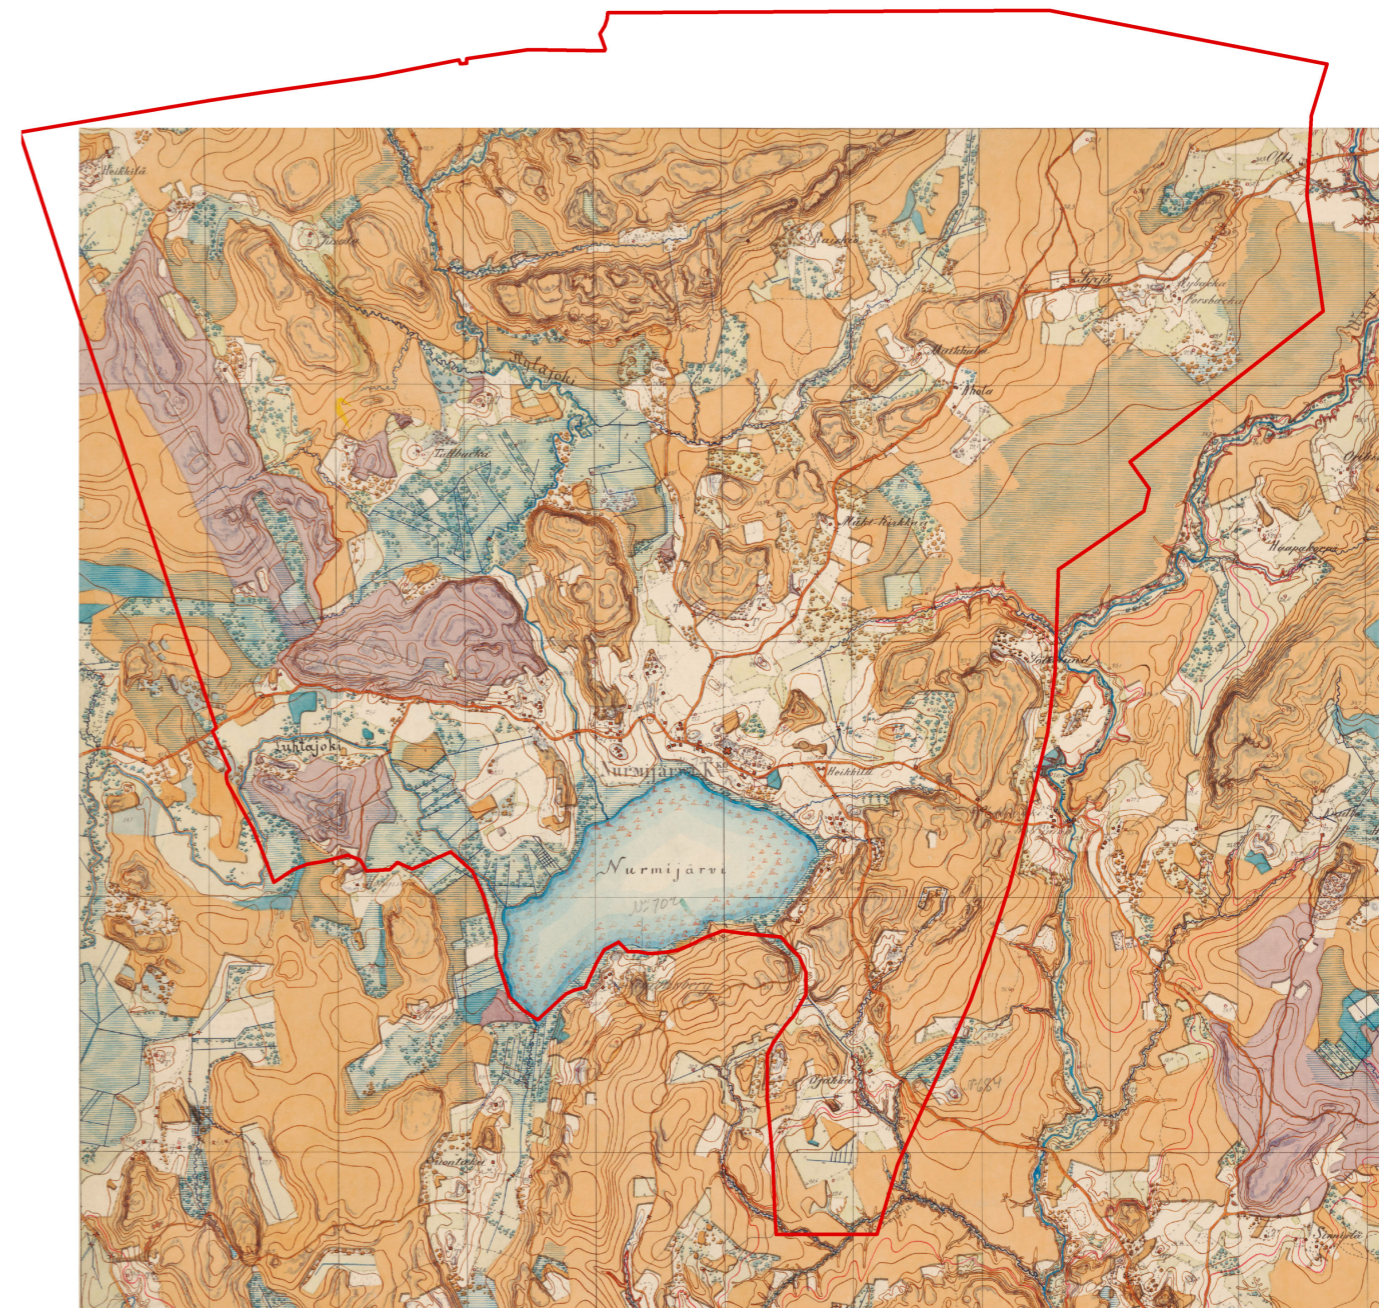
Kuva 22. Senaatin kartasto / Venäläinen topografikartta 1870-luvulta.

Venäläisessä topografikartassa vuodelta 1870 näkyy hyvin viljelyksessä olleet peltoalat, kuten mm. nykyinen keskusta-alueen ympäristö, Puontilan ja Einolan ympäristö sekä myöhemmin kuivatun Nurmijärven luoteispuoli. Asutus on keskittynyt Puontilaan sekä kirkonmäen ympäristöön. Lisäksi Pukkilan kylä erottuu kartasta. Nurmijärven rannat ovat olleet laajalti vesiperäistä niittyä ja järven rannat kaislikkoisia (Kuva 22.).

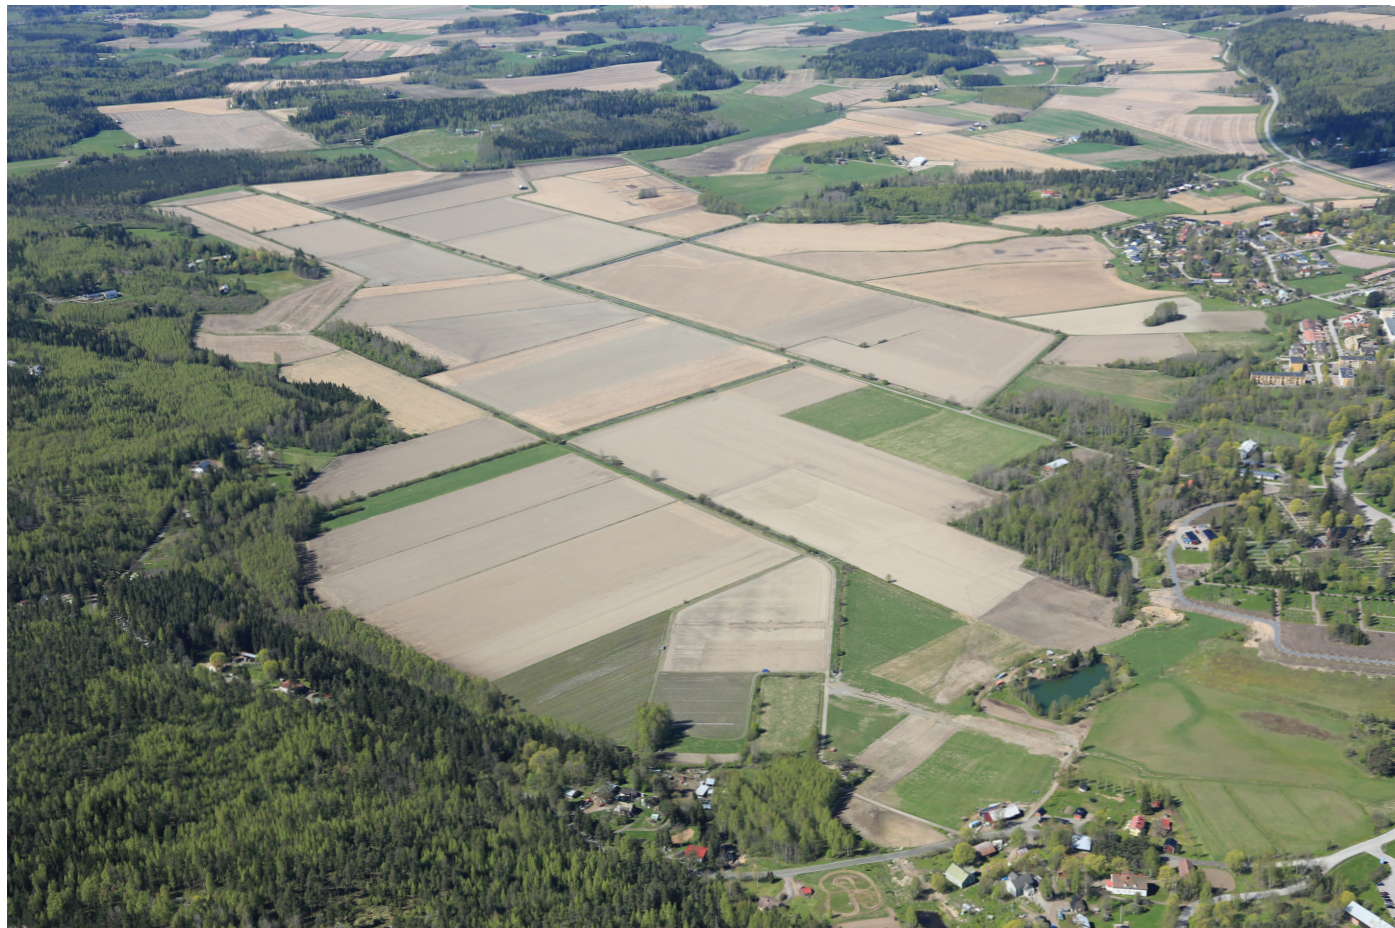
Kuva 29. Nurmijärven-Pukkilan maisema-alue vuonna 2015.

Kuivatun Nurmijärven paikalle sijoittuva viljelymaisema on merkittävä alue sekä historiallisesti että nykyiseltä sijainniltaan Kirkonkylän viereisenä kulttuurimaisemana (Kuva 29.). Viljelymaiseman itäreunaan sijoittuu Pukkilan kylä, jonka tiiviissä kyläryhmässä talot ovat pääosin peräisin 1800-luvulta tai 1900-luvun alusta. Peltoalueen topografia on tasaista entistä järvenpohjaa, joka on ojitettu yksitoikkoisen suurin ja levein ojin. Ojien suoruutta korostavat niiden varsilla kasvavat pajukot.

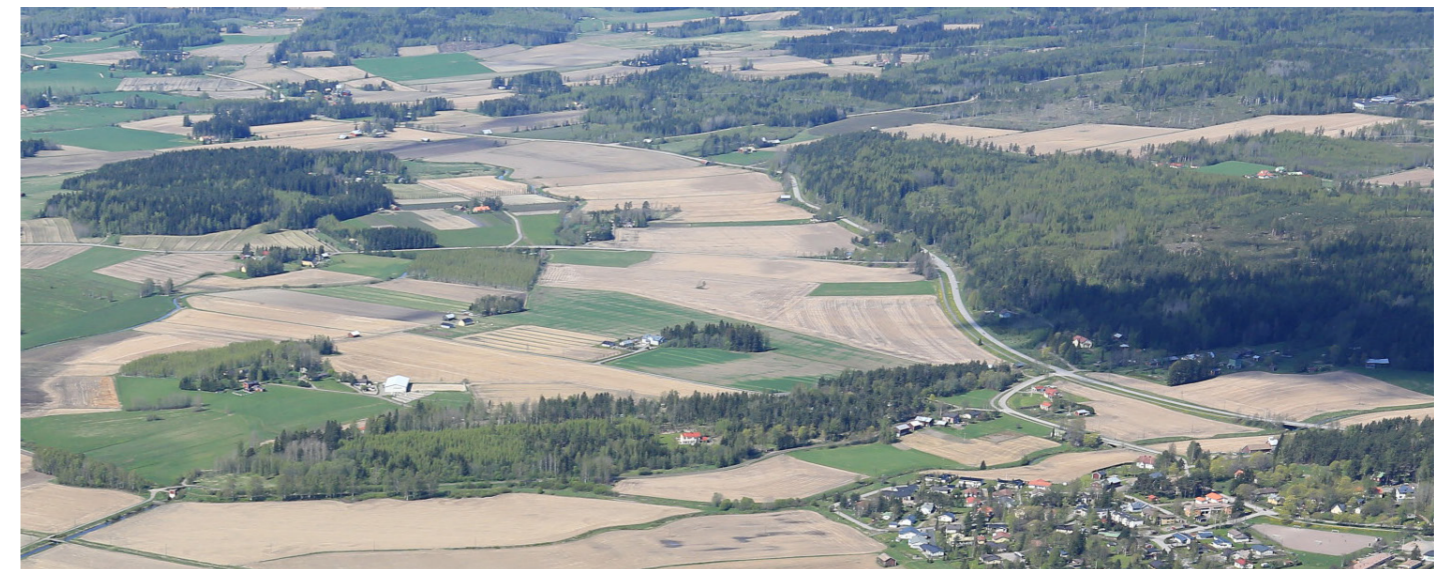
Kuva 30. Luhtajokilaakson maisema-alue idän suunnasta kuvattuna vuonna 2015.

Luhtajokilaakso muodostaa pitkän, yhtenäisen ja avaran maisematilan, joka on maastonmuodoltaan loivasti kumpuilevaa ja selkeästi reunoille päin nousevaa. Luhtajoki kiemurtelee viljellyn laakson pohjalla melko huomaamattomana maisemaelementtinä. Laaksoa rajaavat metsäiset selännekumpareet, joista merkittävimpinä mm. Pitkämäki, Niemimäki, Rajakallio ja Raivankallio (Kuva 30.). Kumpuileva topografia ja metsäsaarekkeet luovat laakson maisemakuvasta miellyttävän vaihtelevaa. Rakentaminen ja kulttuurikasvillisuus elävöittävät reunoja. Peltolaaksoon ja sen reunoille sijoittuu paljon rakentamista. Vanhat tilakeskukset sijoittuvat perinteisille paikoilleen reunavyöhykkeeseen. Uusi rakennuskanta on usein poikennut perinteisestä tavasta sijoittuen silmäänpistävästi pelloille. Vanhoissakin tilakeskuksissa on paljon uutta rakennuskantaa, sekä tilojen päärakennuksia että maatalousrakennuksia. Uuden rakennuskannan tyyli vaihtelee. Uudisrakennukset ja niiden lähiympäristöt sopeutuvat huonosti perinteiseen kulttuurimaisemaan.

Vanha tielinjaus sijoittuu kauniisti laakson reunaan. Tieltä avautuu hienoja näkymiä laaksoon. Maisematilassa ei ole suuria kohokohtia, mutta eräät tilakeskukset kuten mm. Yli-Juhola, Uusitalo, Kylänpää, Pikku-Raiva sekä Iivarin ja Niemimäen rakennukset ovat maisemakuvan kiinnekohtia. Tosin näissäkin tilakeskuksissa on uutta rakentamista, joka ei tue kulttuurimaisemakuvaa. Maisemasta välittyy elinvoimainen vaikutelma, mutta sen uhkana on liiallinen uuden tyylinen ja pientalotyyppinen rakentaminen.

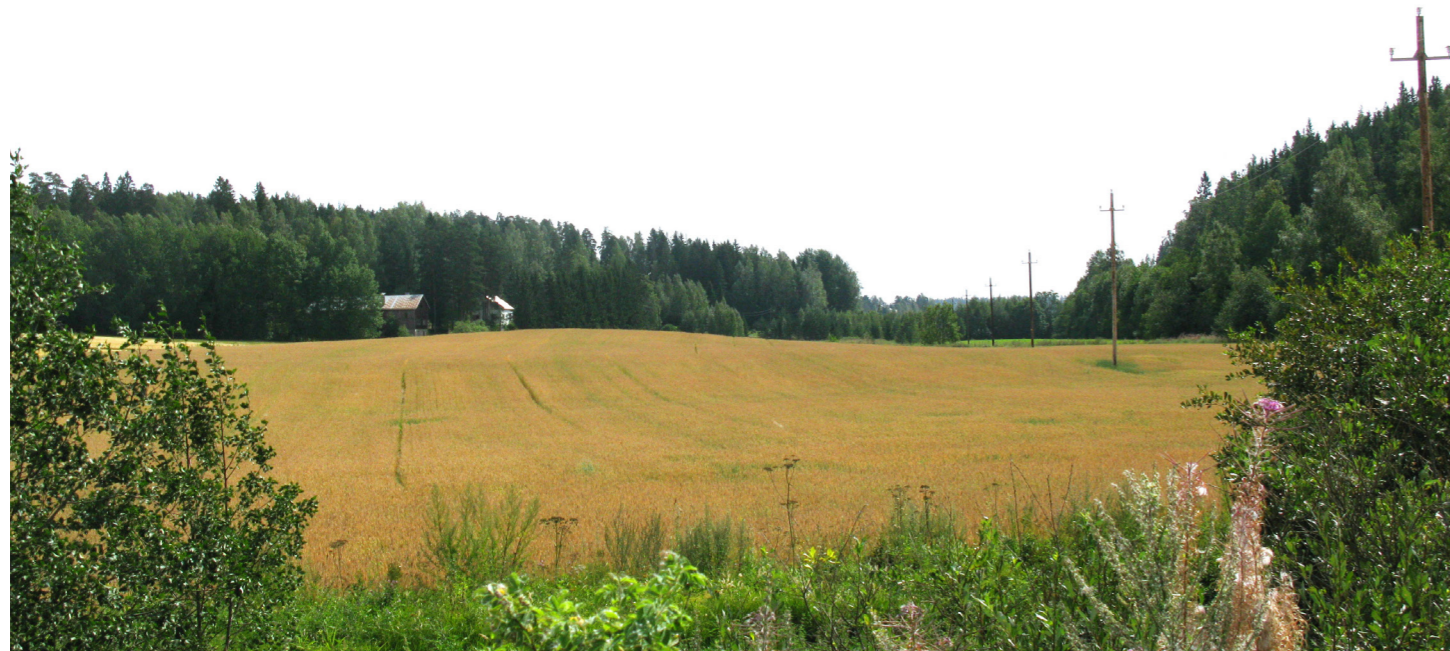
Kuva 31. Kyläjoen laakso kuvattu kesällä 2018. Vasemmalla on Parkkimäki ja oikealla Pitkämäki, joiden välistä Kyläjoki kulkee.

Kyläjoen laakso on kuninkaankartaston mukaan ollut osin avotilana jo ainakin 1700-luvulta alkaen. Jo 1800-luvun alkupuolella viljelyala sai lähes nykyisen muotonsa. Laakso on loivasti kumpuilevaa peltomaisemaa, jota rajaavat metsäiset ja kalliiset selänteet. Kyläjoen avara ja laajamuotoinen maisematila tiivistyy Pitkämäen ja Parkkimäen väliin Puontilan-Iivarin kulttuurimaisemaan johtavaksi kapeaksi laaksoksi, joka on kaunis näkymäakseli (Kuva 31).

Maisemakuva on ilmeeltään rauhallinen ja suurimuotoinen, mutta melko vaatimaton. Viljelymaiseman viehätystä vähentävät pienet kesantoalueet tien vierillä sekä viivasuorasti linjatut jokiuoma ja ojat, jotka erottuvat selvästi pensoittuneine varsineen. Maisemassa ei ole erityisiä suuria kohokohtia, mutta muutamat vanhat tilakeskukset kuten Mäntylä ja Hakala - Kullantöyräs kauniine rakennuskantoineen jäsentävät tilaa ja toimivat maisemakuvan kiintopisteinä.

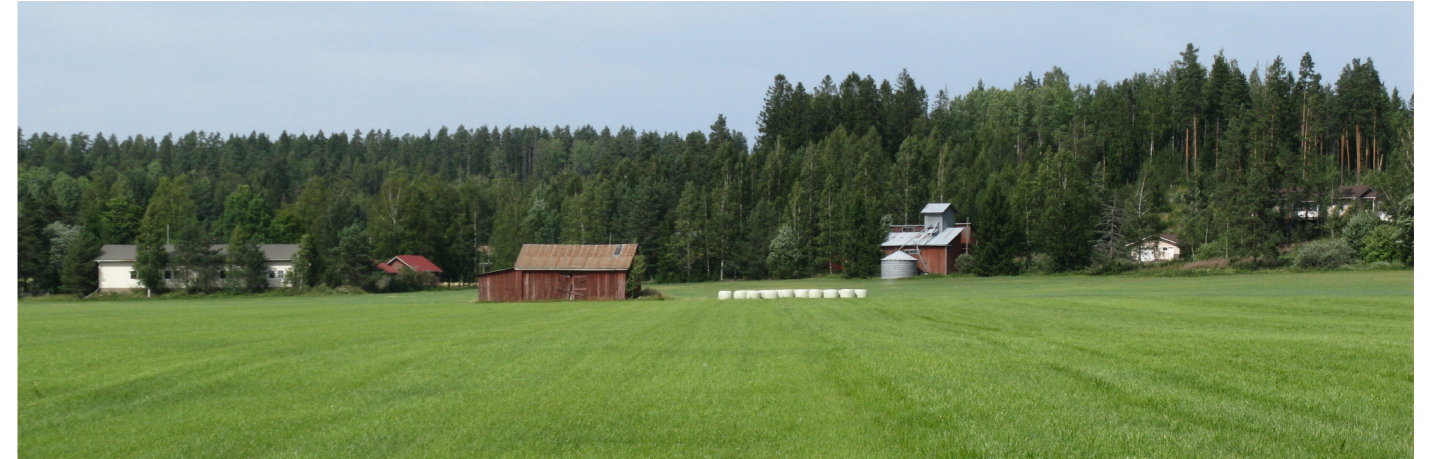
Kuva 32. Uusikylän maisemaa Uudenkyläntieltä pohjoisen suuntaan kuvattuna elokuussa 2018.

Uusikylän kulttuurimaisema on maastoltaan kumpuilevaa ja tilanmuodostukseltaan vaihtelevaa. Peltolaakson keskeltä kohoaa metsäisiä kumpareita, joille rakentaminen ja pihapiirit pääosin sijoittuvat. Laaksoa rajaavat metsäiset selänteet, luoteessa Kellaripakanmäki ja Korkeakallio, etelässä Kulomäki. Uusikylän pienimuotoinen maisema avautuu idässä Nummenniityn laajaksi ja tasaiseksi peltomaisemaksi. Tieympäristö on maiseman selkäranka, jossa ympäristö on rikasmuotoisin. Maisematila rajautuu ehjiin, visuaalisesti melko neutraaleihin metsänreunoihin (Kuva 32.).

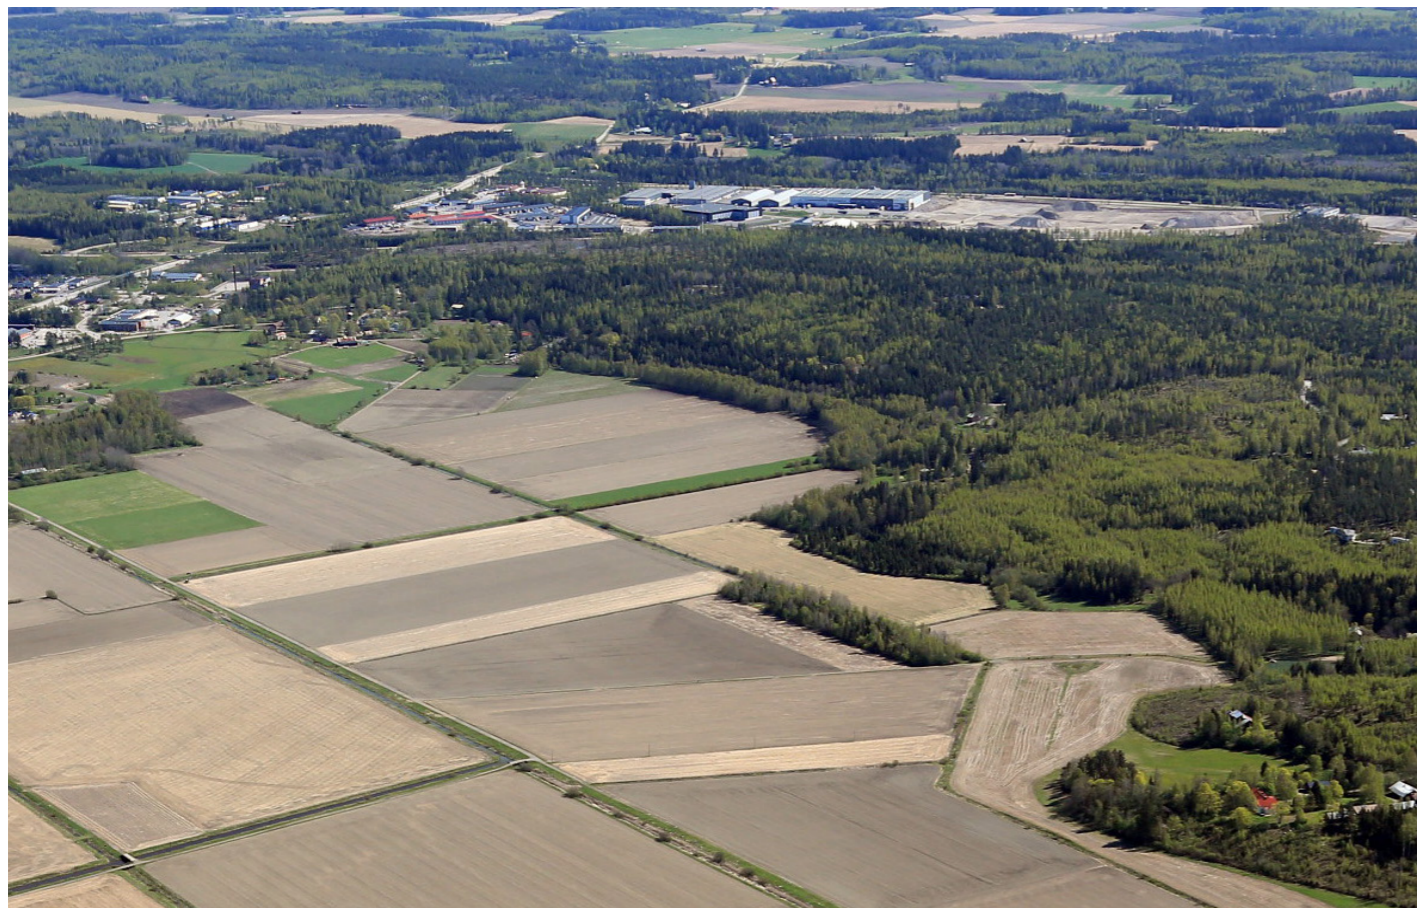
Kuva 33. Kuvassa oikealla maisemaa rajaava metsänreuna kuivatun Nurmijärven maisemassa vuonna 2015.

Kirkonkylän taajaman ympäristössä on kaksi ulkoilualuetta, ja joukko pienempiä lähivirkistysalueita. Asuntoalueilta  
on ulkoiluyhteydet laajemmille metsäalueille. Ulkoilumahdollisuudet metsäalueilla ovat hyvät, vaikka moottoritie kat-  
kaisee yhteyksiä varsinkin Vantaanjoen varren virkistysalueille ja -reiteille. Peltoaukeat ja suot eivät sovellu ulkoiluun  
lukuun ottamatta kuivattua Nurmijärveä, joka toimii myös virkistysalueena läpi vuoden (Kuva 33.). Taajamassa ei ole  
kaupunkipuistoja.

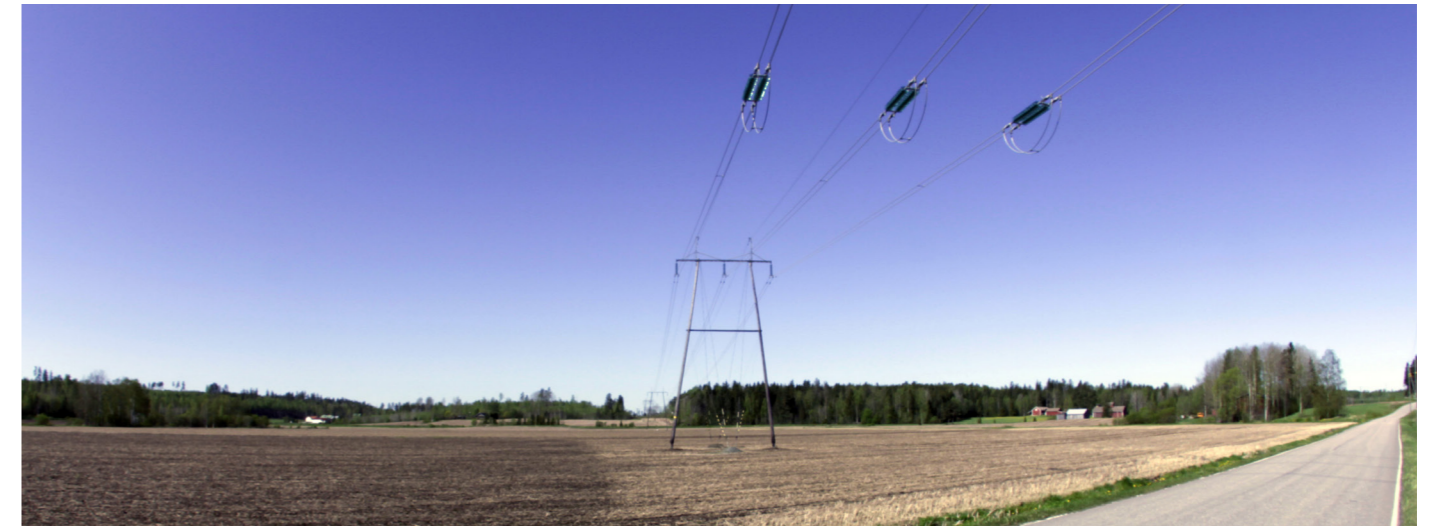
Kuva 36. Voimalinja Kyläjoen peltoaukean keskellä vuonna 2015.
