# LIITE1 ALUEET

## Nurmijärven rakennusperintöselvitys, alueet

# D LIITE 2 KOHTEET

## Nurmijärven rakennusperintöselvitys, kohteet

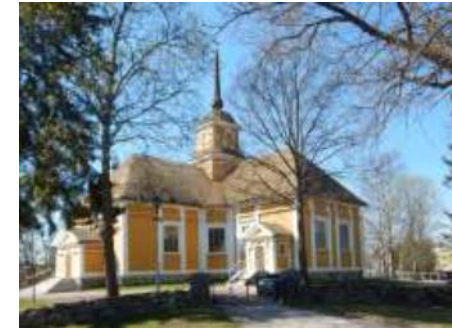
500 Nurmijärven kirkko

Säilyneisyys Alue on pääosin säilynyt hyvin perinteisenä. Tielinjauus vanha, kirkonmäellä uudisrakentaminen vähäistä. Pappila ja siunauskappeli edustavat sotaa edeltänyttä aikaa.

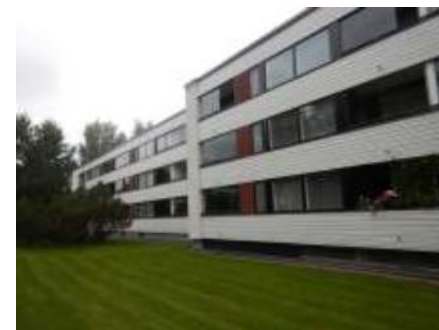
538, eteläsivu

Mahlamäellä, Kirkonkylän keskustassa Keskustien ja Mahlamäentien välissä sijaitsevat neljä kerrostaloa ilmentävät aikansa kaavallisia suunnitteluihanteita. Rakennukset sijoittuvat loivan mäen laelle, näkyvään paikkaan. Ne on sijoitettu suorakulmaiseen koordinaatistoon, 1960-luvun rationalismille ominaiseen tapaan, mutta kuitenkin niin, että maaston muodot pääsevät oikeuksiinsa. Rakennusten väliin muodostuu suojaisan oloinen kerrostalopiha, joka mukautuu paikan ja ympäröivän luonnon asettamiin lähtökohtiin, huolimatta siitä, että pihalle on tuotu myös autoja. Rakennuksista kolme edustaa 1960-70-lukujen modernismia, neljäs, eli itäisin on rakennettu hieman muita aiemmin vuonna 1967 ja liittyy satulakattoineen ja katon siroine räystäälistoineen kerrostaloarkkitehtuurin aiempaan vaiheeseen. Kaikissa on kuitenkin nauhaikkunat sekä nauhamaiset parvekejulkisivut. Ensimmäiseen kerrokseen on sijoitettu autotalleja, muttei varsinaisia asuintiloja.

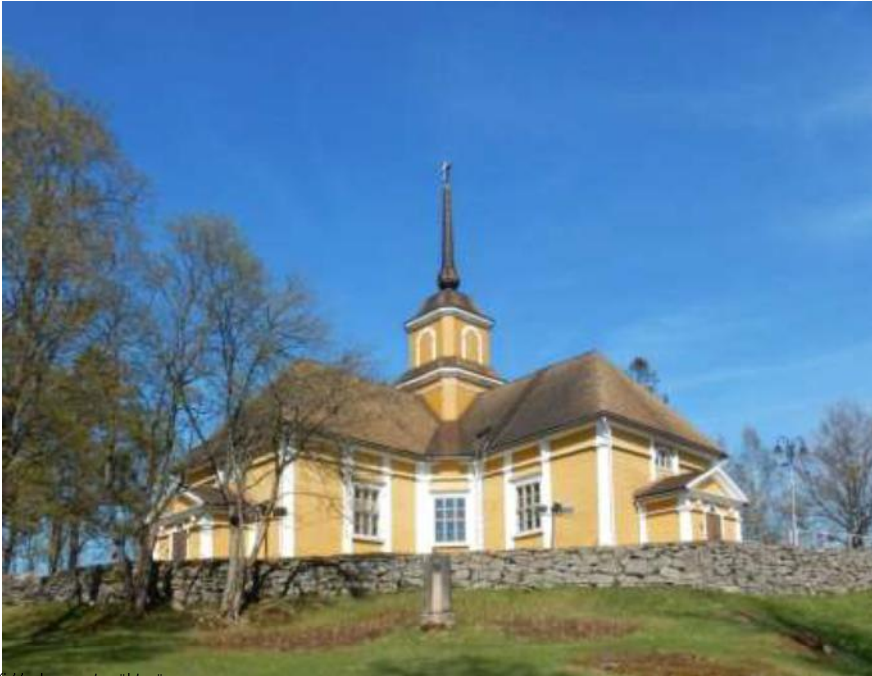
## 500 NURMIJÄRVEN KIRKKO

Kirkko tounaasta nähtynä

Kirkko oli aluksi vuoraamaton hirsirakennus. Sisustusta ja muutakin ilmettä tosin kohennettiin moneen kertaan myöhemmin. Katto paanutettiin vuosina 1815-1816 ja ulkokuorauksen kirkko sai vuonna 1822, joka myöhemmin punamullattiin. Lehterien peilit saivat 1830-luvulla Eric Broströmin ja Jacob G. Wickmanin maalaamia raamattuaiheisia kuvia. C.P. Elfström maalasi saarnatuolin evankelistat.. Myös alttaritaulu on tuolta ajalta, se on on C.P. Elfströmin Taivaaseenastuminen vuodelta 1832. Ristikeskus varustettiin pienellä kattoratsastajalla vuonna 1845. Ensimmäinen perusteellisempi korjaus kirkkoon tehtiin 1800-luvun lopussa. Vuonna 1896 kirkon ulkoasu muuttui uusgoottilaiseksi. Myös väri vaihtui, sillä 1830-luvulla päätetystä punamultauksesta luovuttiin ja kirkko maalattiin vaaleansävyiseksi. Lehterin koristemaalaukset peitettiin vaalealla maalilla. Lämmityslaitteina toimivat kamiinat kirkkoon asennettiin ja kirkon sisäseinät vuorattiin vuonna 1896.

nykyinen sisävärvitys on peräisin näiden korjausten suunnitelmista. Ulkopuoli oli jo aiemmin uusklassistinen ja nyt klassismia korostettiin 1920-luvun hengessä vaihtamalla ristikeskuksen päällä sijainnut aiempi pieni kattoratsastaja niveltävään, piikkiin päättyvään korkeampaan ja näyttävämpään torniin.

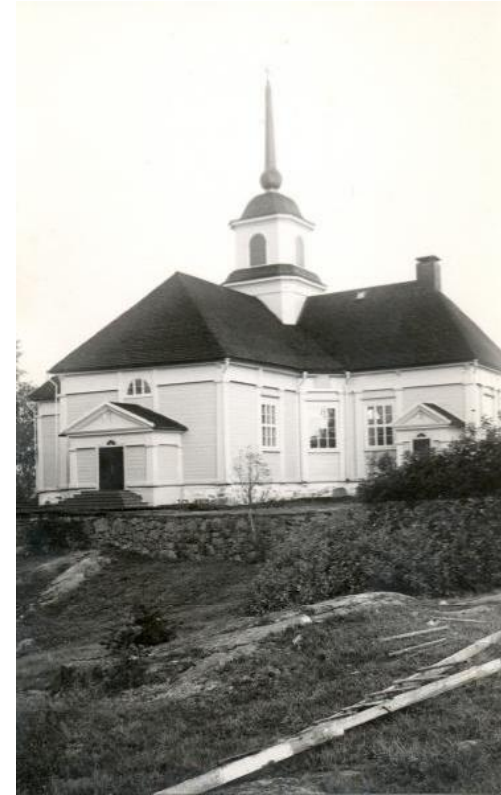
Nurmijärven kirkko 1920-30-luvun taite, Rafael  
Blomstedtin uudistusten jälkeen. Kuva Reino Kostia.  
MVA

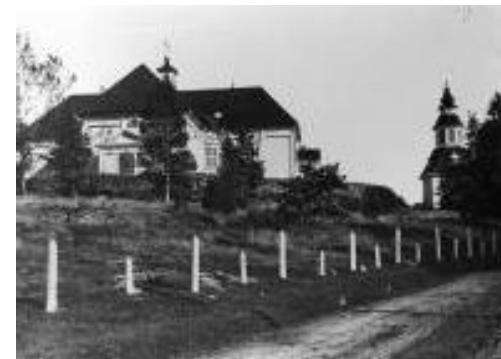
Nurmijärven kirkko ja kellotapuli Aleksis Kiven tieltä  
päin, 1920-luvun loppu ennen Rafael Blomstedtin  
peruskorjausta. MVA

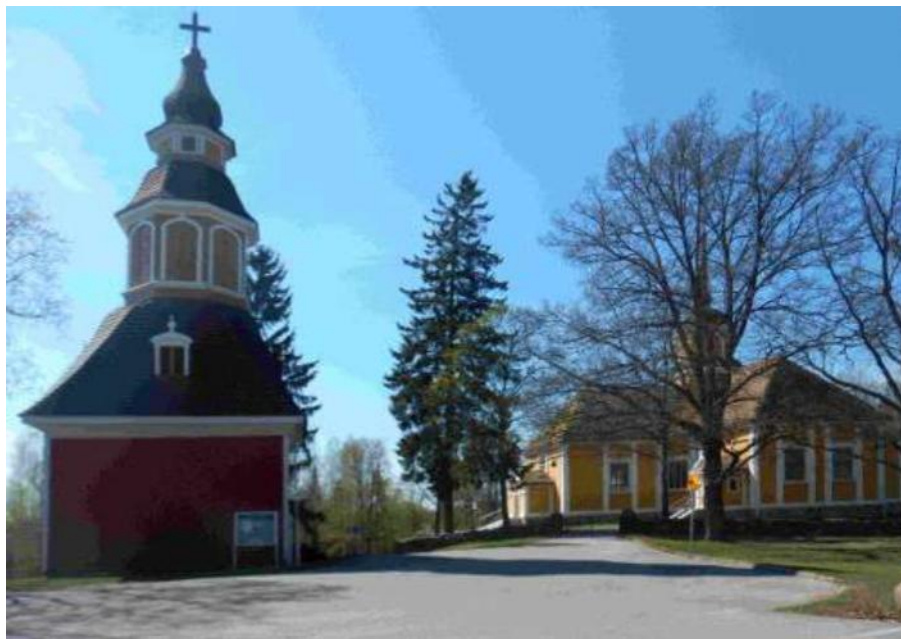
## 501 KELLOTAPULI

Kirkkoki ja tapuli idästä

Nurmijärven kirkon rakennustöistä vastannut Matti Åkerblom laati myös kirkon vieressä sijaitsevan hirsirakenteisen kellotapulin suunnitelmat. Hänen sisarenpoikansa Matti Åkergren kuitenkin täydensi suunnitelmia ja johti kellotapulin rakentamista 1794-95. Åkergreniä pidetään tapulin suunnittelijana. Rakennustarpeet saatiin itse kirkonrakentamisesta ylijääneestä tavarasta. Tapulin vuoraus ja väritys on todennäköisesti seurannut kirkon väritystä. Ulkovuorauksen tapuli sai samaan aikaan kirkon kanssa vuonna 1832. Väri oli aluksi punamultaa, mutta tapuli maalattiin vaaleaksi 1800-1900-luvun taitteen kunnostuksen yhteydessä. Nyt alaosa on punamullan värinen ja yläosa keltainen, vuorilaudat ja koristelistat valkoisia. Paanukatto on tervattu.

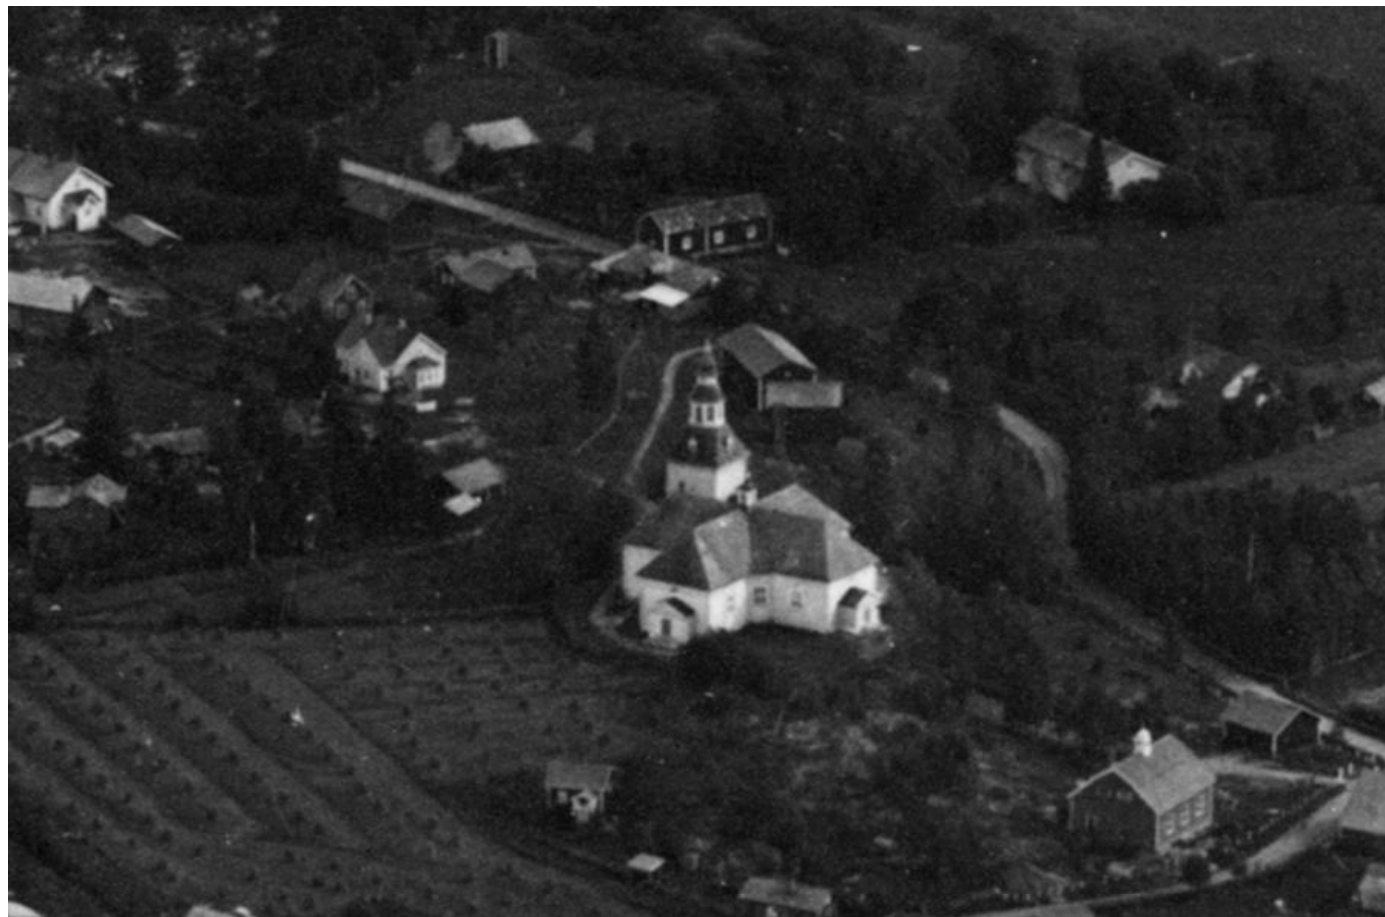
*Ilmakuva, 1920-l. Kirkko,  
tapuli, etualalla rukoushuone,  
ylhäällä kirkkoherran pappila.  
NMA.*

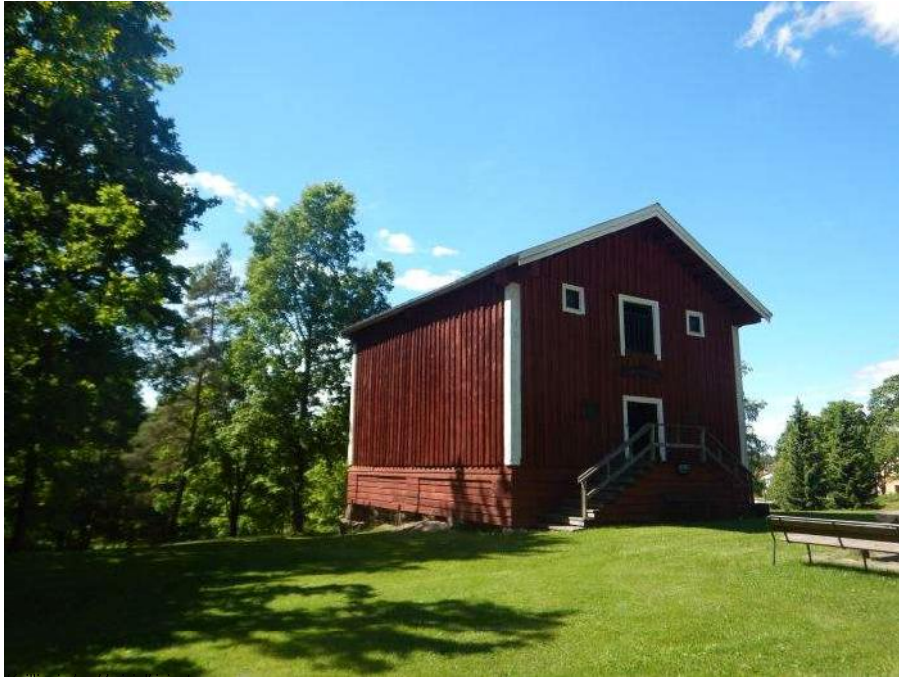
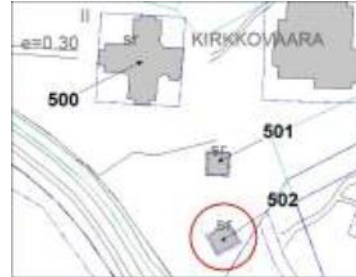
## 502 VILJAMAKASIINI

Koillis- ja kaakkosjulkisivut

Alkup. käyttö Viljamakasiini  
Nyk. käyttö Kahvila  
Kerrosluvu 1  
Perusta Luonnonkivi, lohkare  
Runko Hirsi  
Kattomuoto Satulakatto  
Katemateriaali Pelti  
Vuoraus Puu, peiterima  
Ulkovärit Punamulta, valkoinen  
Ikkunat

Sailyneisyys Muutettiin makasiinikäytöstä museo- ja kesäkahvilatilaksi 1950-luvulla. Uudehko peltikatto. Ulkovuorauksen vuorilautoja osin uusittu.

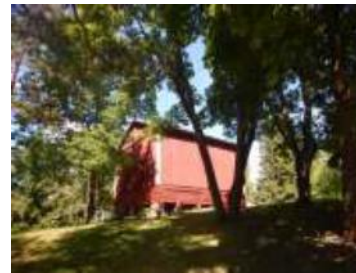
Kaakkois- ja lounaisjulkisivut

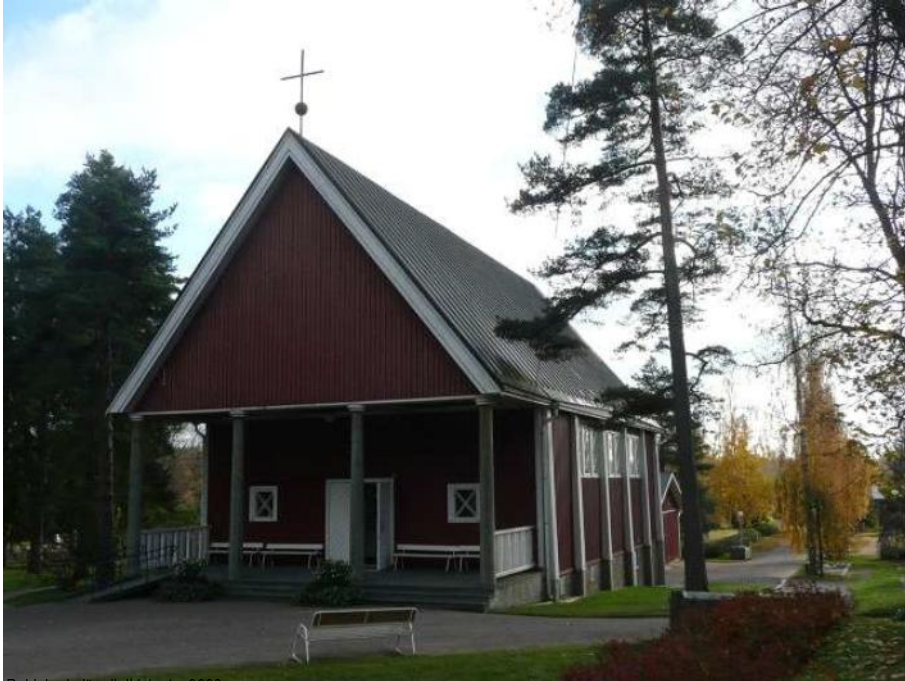
Pohjois- ja länsiulkisivut v. 2009

Kappeliin tullaan sisään keskeisesti pylväiden kannatteleman päädyn alta eteiskäytävään, joka johtaa kappelitilaan. Eteiskäytävän toisella puolelta nousee porras eteiskäytävän yläpuolella olevalle lehterille, toisella puolestaan on sakasti. Itse siunauskappelin sisätila on suorakaiteen muotoinen. Takaosassa on koko rungon levyinen lehteri. Kappelitilan ovien ja kaiteiden jäsennöinti sekä sisätilan koristelu on klassistista. Vaaleansinisessä katossa on kohokuvioina ristejä. Koko alttarin päätyseinä muodostaa alttaritaulun. Itse alttaria reunustaa kaksi doorilaista pylvästä. Lehterin kaiteen kaseteissa on kuvattuna Matteuksen enkeli, Markuksen leijona, Luukkaan härkä ja Johanneksen kotka.

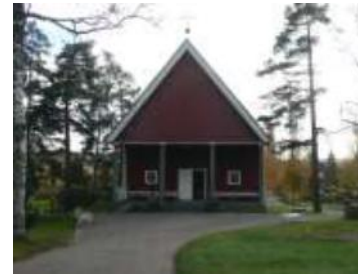
Pohjoispääty v. 2009

Alkup. käyttö Siunauskappeli  
Nyk. käyttö Siunauskappeli  
Kerroslukku 1  
Perusta Rapattu  
Runko Hirsi  
Kattomuoto Satulakatto  
Katemateriaali Pelti, saumattu, jalkarännit  
Vuoraus Puu, peiterima  
Ulkovärit Punamulta, valkoinen  
Ikkunat Vinoneliöjako

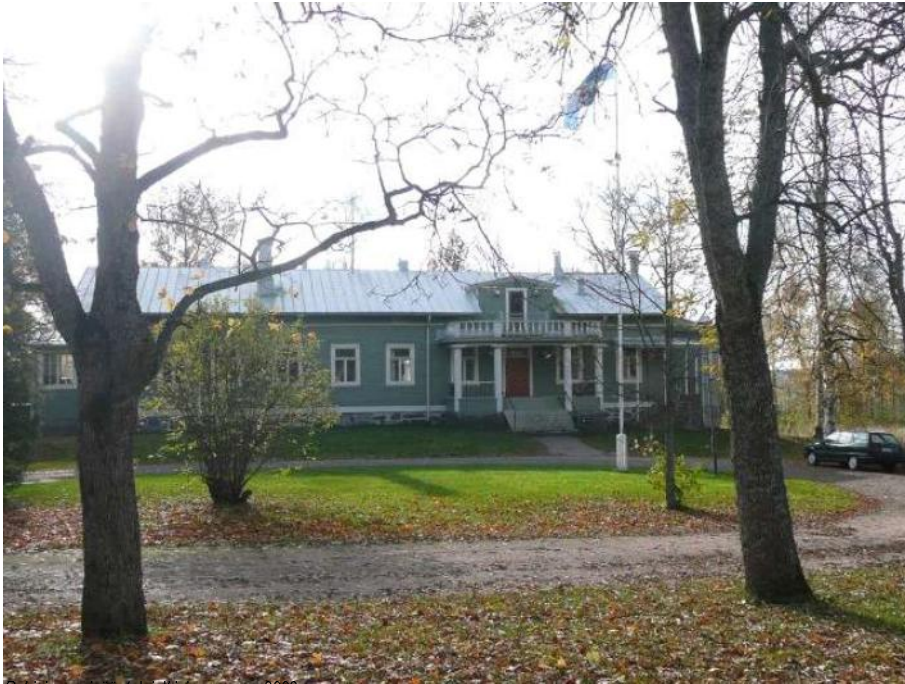
Pohjoinen, sissaantulojulkisivu vuonna 2009

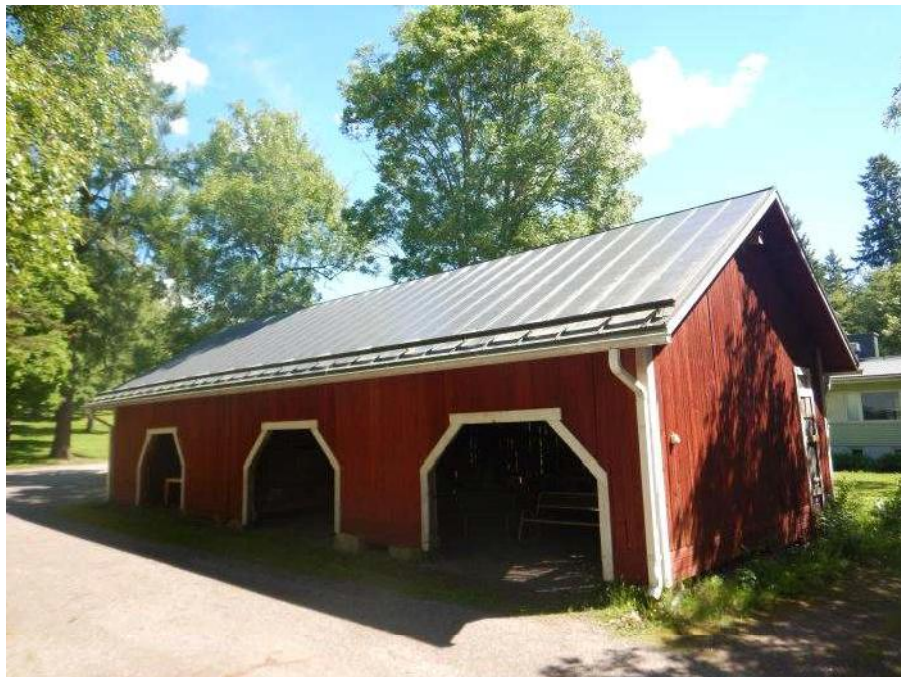
Länsisivu, eteläpäätty

Osa Kirkonmäen kirkollisten- ja seurakuntarakennusten kokonaisuutta. Kirkkoherran pappilan sisääntulopihaa pappilan pohjoispuolella rajaa entinen vaunuvaja 1890-luvulta. Säilynyt, ikänsä osalta vanha vaunuvaja on palvellut seurakuntaa ja se harvinaistuvaa talousrakennuskantaa. Vaunuvajassa on satulakatto, runko osin hirttä.

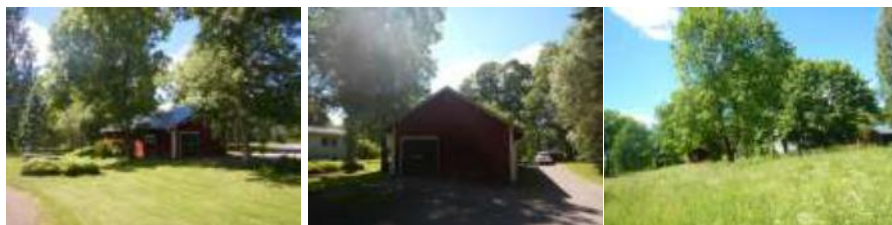
Vaunuvaja koillisesta

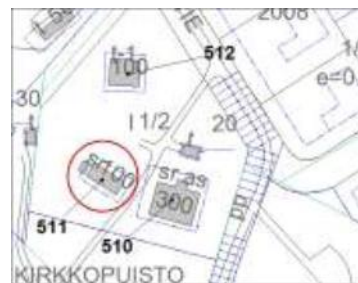
Lansipääty, pohjoissivu

Alkup. käyttö Aitta  
Nyk. käyttö Aitta  
Kerrosluvu 2  
Perusta Luonnonkivi, lohkaru  
Runko Hirsi  
Kattomuoto Satulakatto  
Katemateriaali Bitumi  
Vuoraus Puu, pysytylauta  
Ulkovärit Punamulta, valkoinen  
Ikkunat

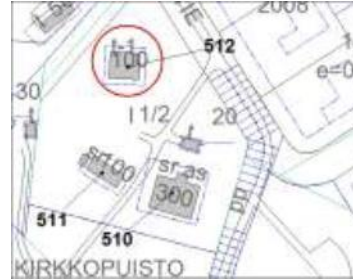
Eteläsiivu, itäpäätty

Alkup. käyttö Kanttorialn talousrakennus  
Nyk. käyttö Varasto  
Kerrosuku 1  
Perusta Luonnonkivi ja osin betoni  
Runko Tiili  
Kattomuoto Satulakatto  
Katemateriaali Pelti, saumattu, jalkarännit  
Vuoraus Puu, pysytylauta  
Ulkovärit Punamulta, punatiili  
Ikkunat

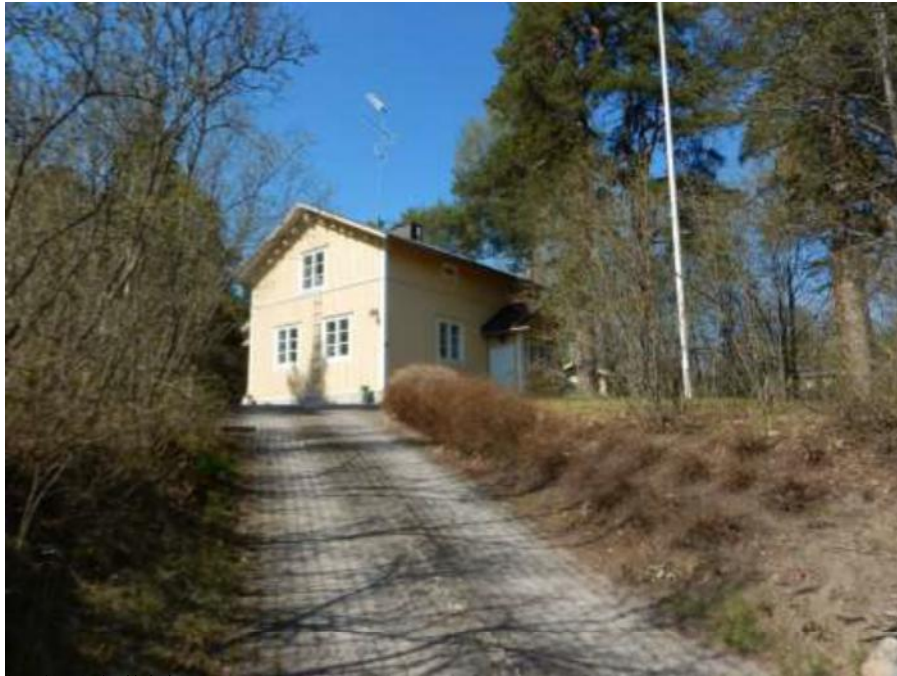
*lounaispäätty, kaakkoissivu*

Sailyisyys Rakennus on säilynyt. Sen ulkovooraus on uusittu ja sitä on lisäeristetty, eivätkä följarit enää näy. Ikkunat puua-alumiinia, perinteisen malliset.

Mäntylän uusi omistaja kunnosti rakennuksen ulkotilat alkuperäisen kaltaisiksi ja sisätilat asumisen nykyvaatimuksia vastaavaksi. Alapohja ja vesikatto uusittiin, vesikatto peltisenä. Ulkoverhous ja ikkunat uusittiin entisenkaltaisina, ikkunat sisäänpäin aukeavina puu-alumiini-ikkunoina. Aiemmin esillä olleet följarit jäivät lämmöneristyksen vuoksi uuden ulkoverhouksen alle piiloon. Sokkelissa oli jo ennen korjaustöitä rappaus luonnonkivien päällä. Korjauksessa talo kengitettiin ja rappaus uusittiin.

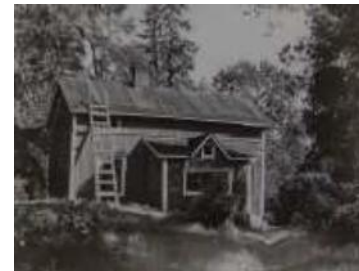
*Kuva vuodelta 1933, Reino Kostia*

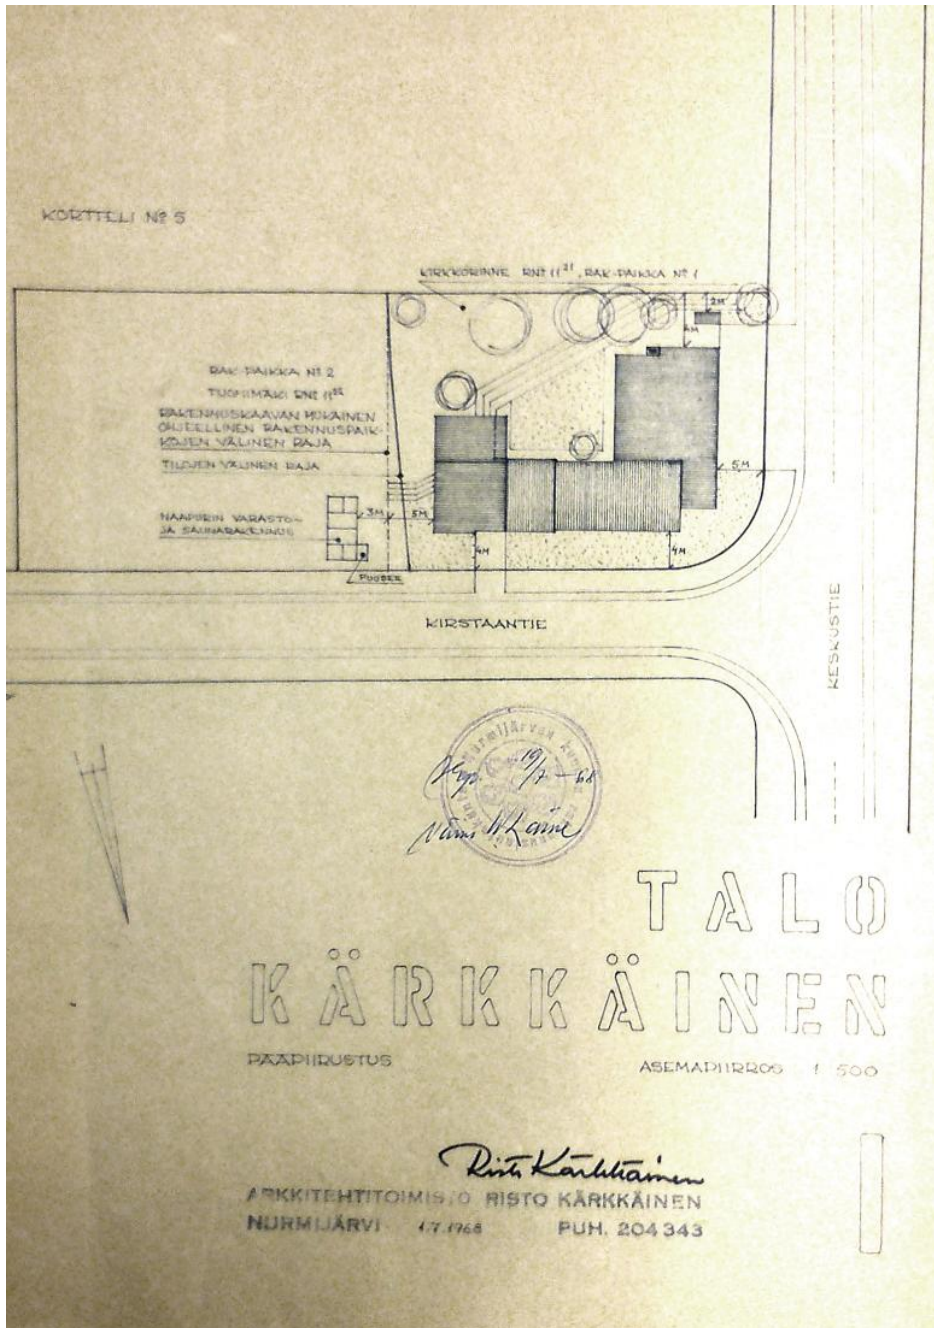
Talo Kärkkäinen. Pääpiirustukset 1.7.1968. Asemapiirustus. Arkkitehtitoimisto Risto Kärkkäinen. NRVA

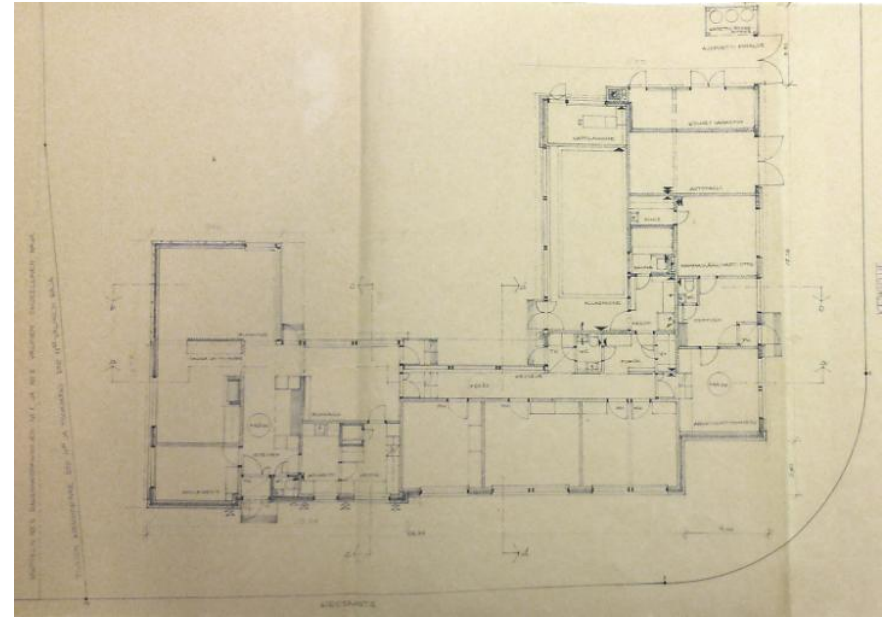
Talo Kärkkäinen. Pääpiirustukset 1.7.1968. Pohjapiirustus. Arkkitehtitoimisto Risto Kärkkäinen. NRVA

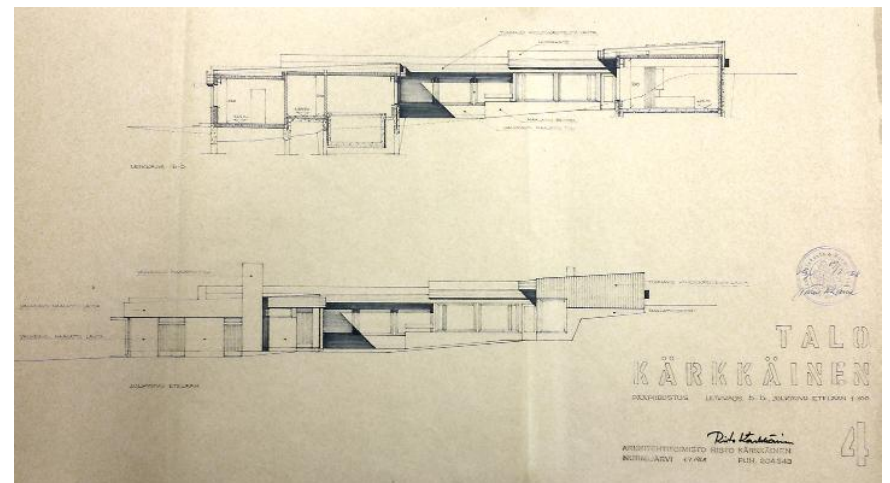
Talo Kärkkäinen. Pääpiirustukset 1.7.1968. Leikkaus ja julkisivu etelään. Arkkitehtitoimisto Risto Kärkkäinen. NRVA

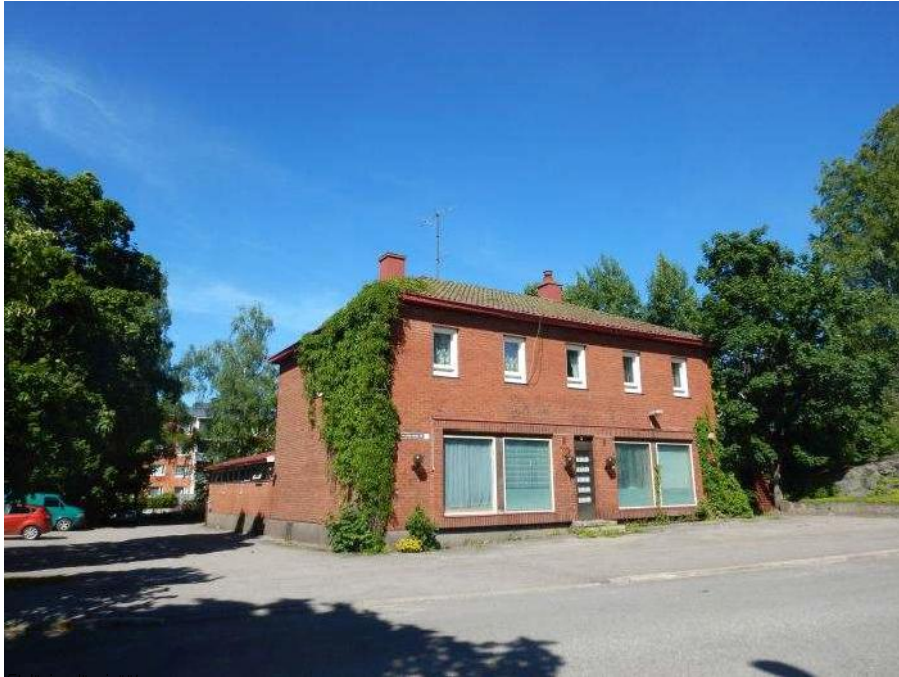
Eteläisivu, länsipääty

Sailyneisyys Rakennuksen Aleksis Kiven tien puoleinen julkisivu pääosin säilynyt. Erikoistavarasiipi rakennuksen pohjoispuolelle rakennettu todennäköisesti vuonna 1962.

Alakerroksessa näyteikkunat, yläkerrassa vaakajaolla olevat puitteet. Sisäänkäyntiovi lienee alkuperäinen. Pihan puolella lisäsiipi, joka rakennettiin vuonna 1962 erikoistavaroiden kauppaa varten. Osa Aleksis Kiventien vanhaa kylätien kokonaisuutta samoin kuin kirkonkylän vanhempaa rakennuskantaa.

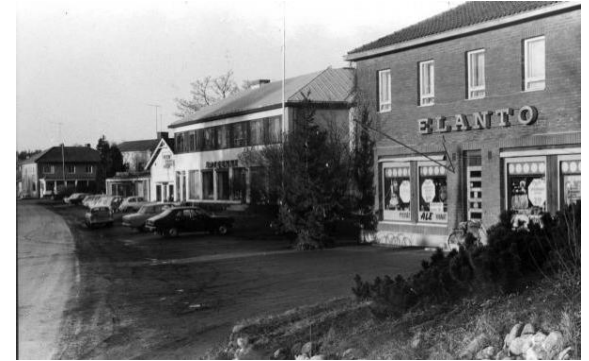
Näkymä Nurmijärven kirkonkylän keskustasta 1960-l.  
Liikerakennuksia Aleksis Kiven tiellä. Etualla oikealla tiilinen Elannon  
kaupparakennus ja sen vieressä vasemmalla apteekki. NMA

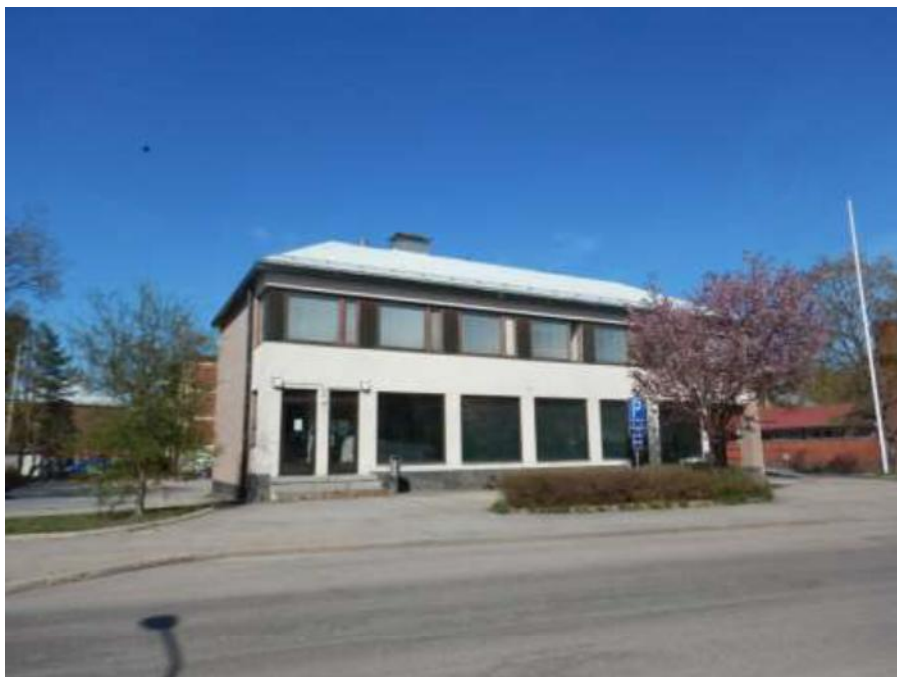
Eteläsiivu Aleksis Kiven kadulle

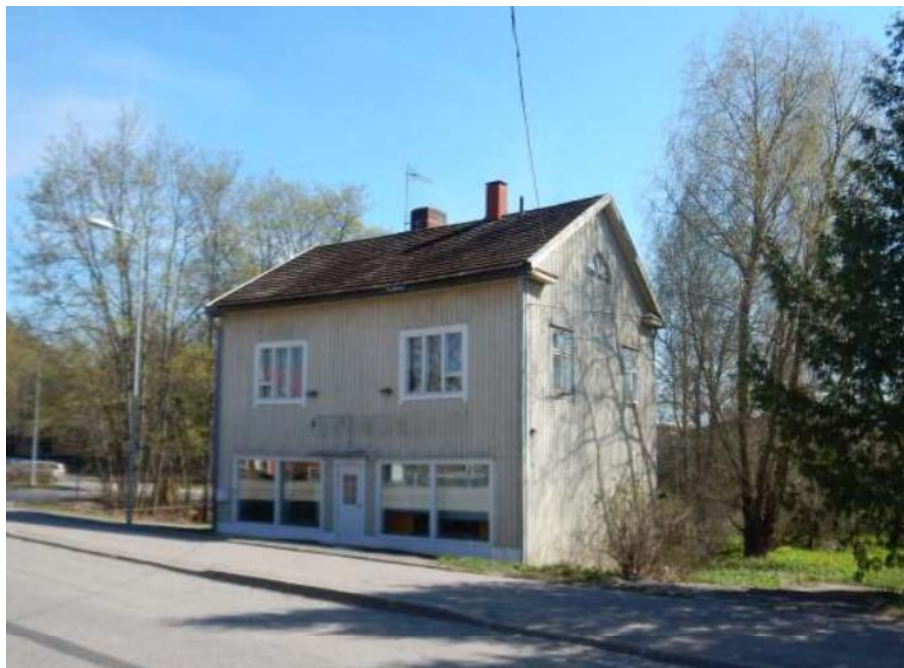
Pohjoissivu, länsipääty

Pihanpuolella, eteläjulkisivulla sisääntulokuisti ja yläpuolinen parveke. Päädyssä lunetti-ikkuna ja kissanpenkit. Puurakenteinen, ulkovuoraus peiterimaa. Pääjulkisivun puoleiset ikkunat kapealla pystyjaolla, pohjakerroksessa näyteikkunat. Pihalla säilynyt varastorakennus.

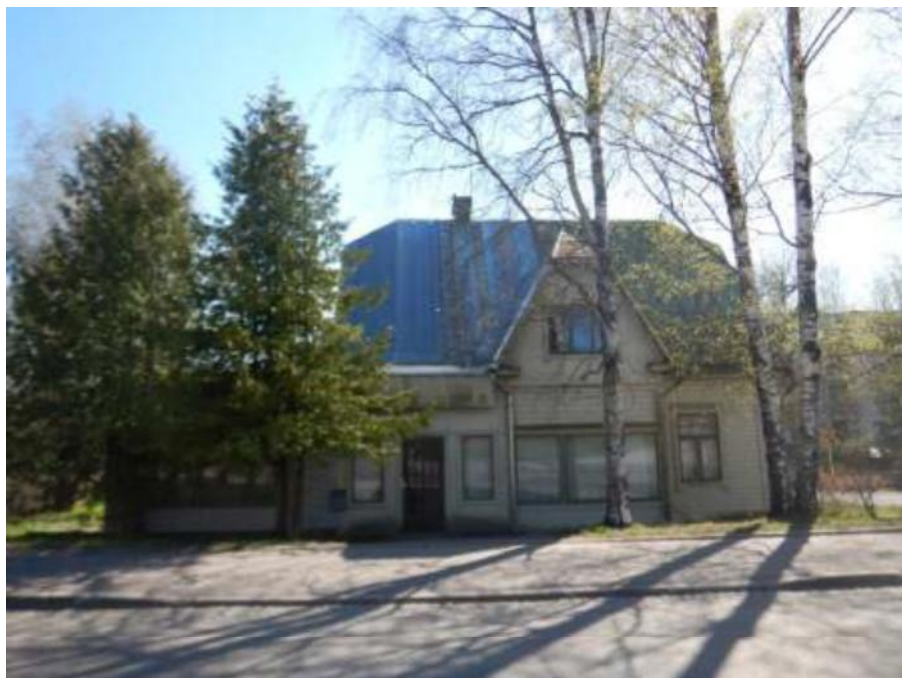
Pohjoissivu Aleksis Kiven tielle

Kirkonkylän keskustassa sijaitseva asuinrakennus Aleksis Kiventien vanhassa kylänraittimaisemassa. Rakennus on monimuotoinen, tyyliään pääasiallisesti jugendia edustava kohde. Tämä näkyy poikkipäädyn katon osittaisessa aumauksessa, ikkunatyypissä sekä listoituksen yksityiskohdissa. Yleisilmeeltään huvilamainen, lukuun ottamatta kylkeen rakennettua tiilistä 1960-70-luvun lisäsiipeä.

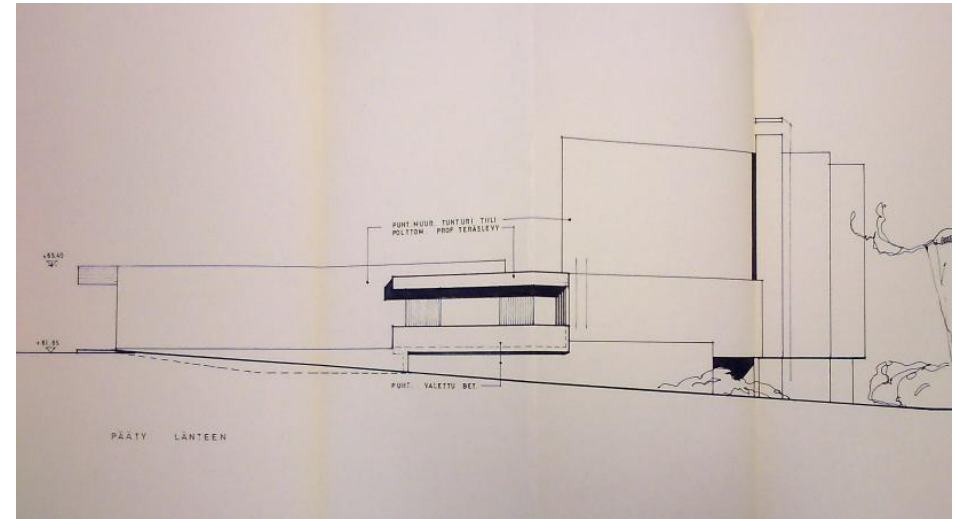
Aleksis Kiven tie 14. Pääpiirustukset 7.3.1973. Pääty länteen. Arkkitehtitoimisto Leo Tenhunen. NRVA

Kerrostalon pohjakerrokseen oli sijoitettu Aleksis Kiven tien puolelle autotalleja, eteläpuolell talovarastoja. Yhaiset saunatilat sijaitsevat itäpäädyssä. Kolemssa asuinkerroksessa oli yhteensä 44 asuinhuoneistoa.

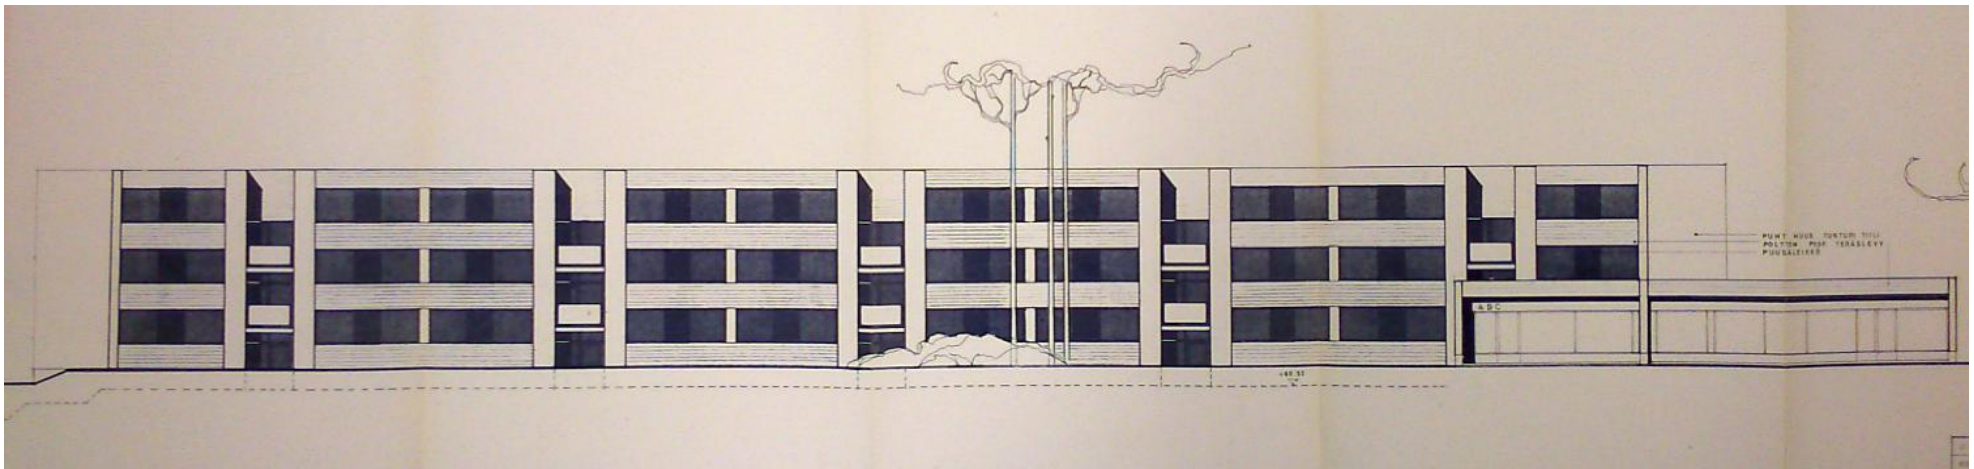
Aleksis Kiven tie 14. Pääpiirustukset 7.3.1973. Julkisivu pohjoiseen. Arkkitehtitoimisto Leo Tenhunen. NRVA

Pitkä, viisi porrashuonetta, kolme asuinkerrosta sekä pohjakerroksen omaava lamellikerrostalo, rakennuslupa-asiakirjoissa Asunto Oy Tuomas, sijaitsee Kirkonkylän keskustassa, Aleksis Kiven tien varrella. Länsipäädyssä liike/julkista tilaa, jossa inventointihetkellä toimi hammashoitola ja yksityinen museo. Aikakautensa suunnitteluihanteita hyvin edustava kerrostalo.

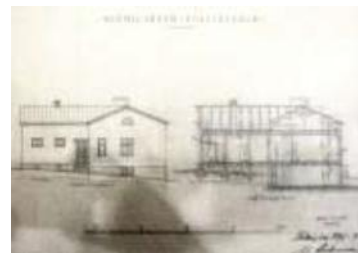
Poliisitalon työpiirustus, Y. Sadeniemi. KA

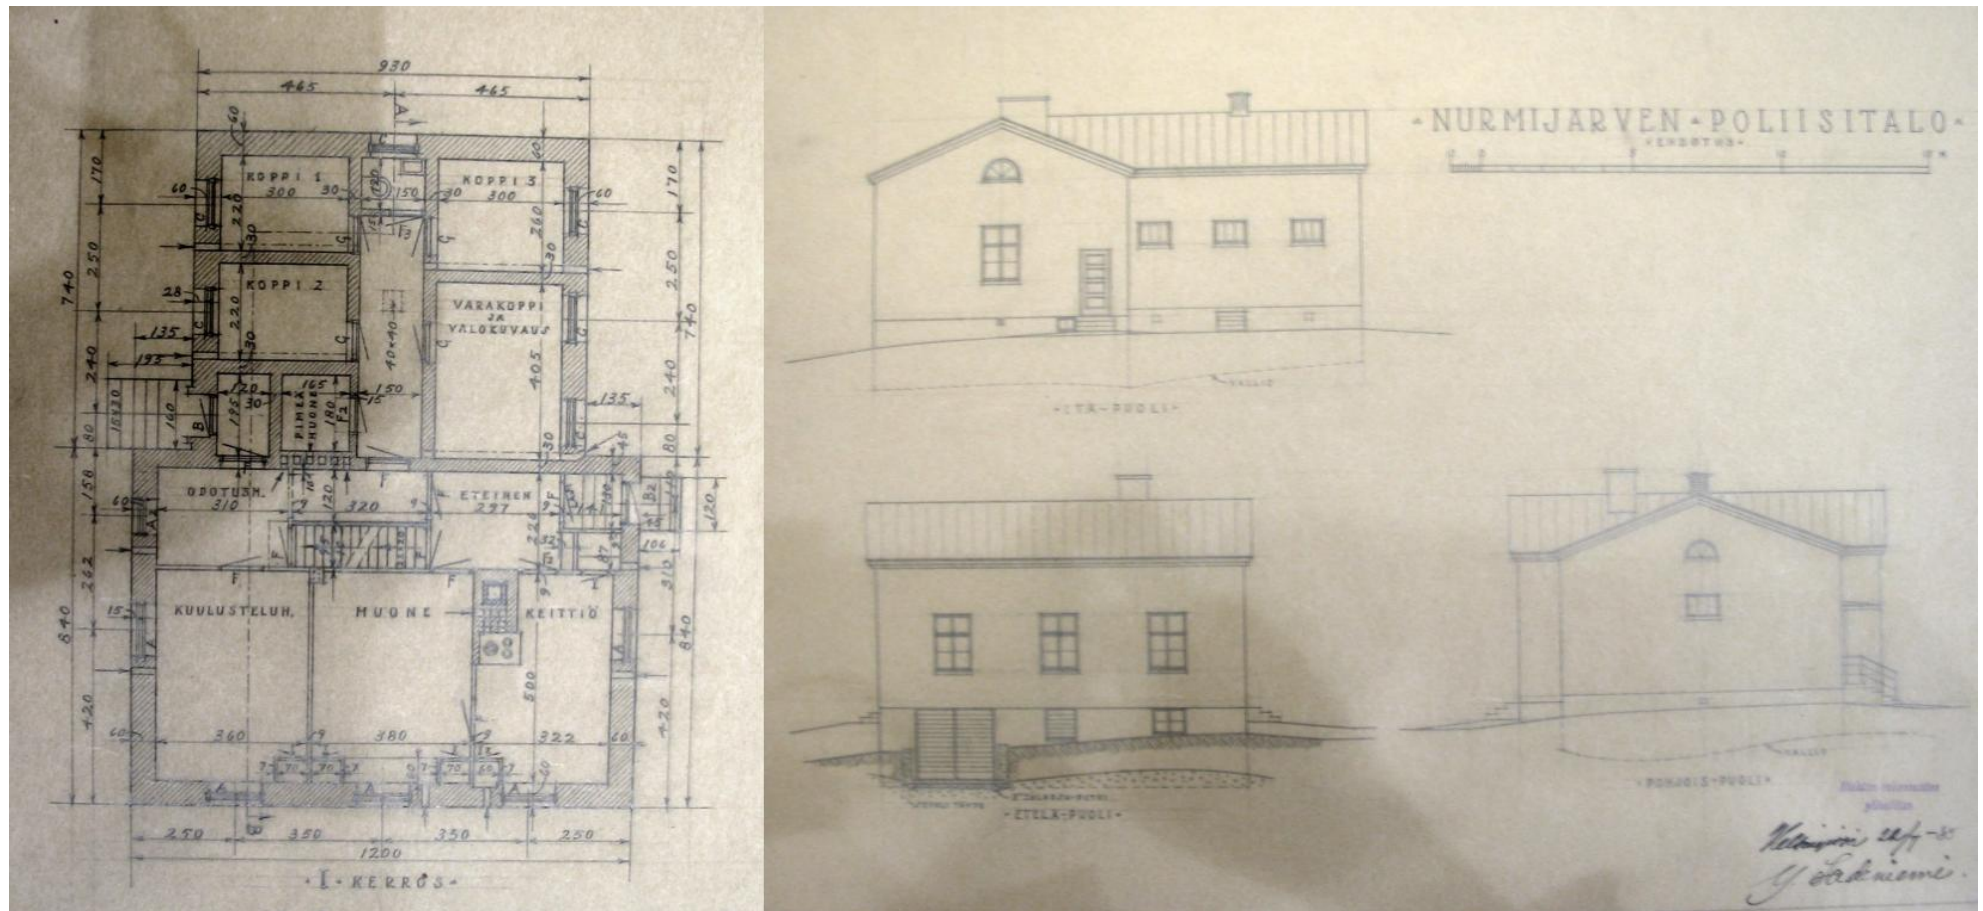
Nurmijärven poliisitalo. 22.4.1973.Y.Sadeniemi. KA

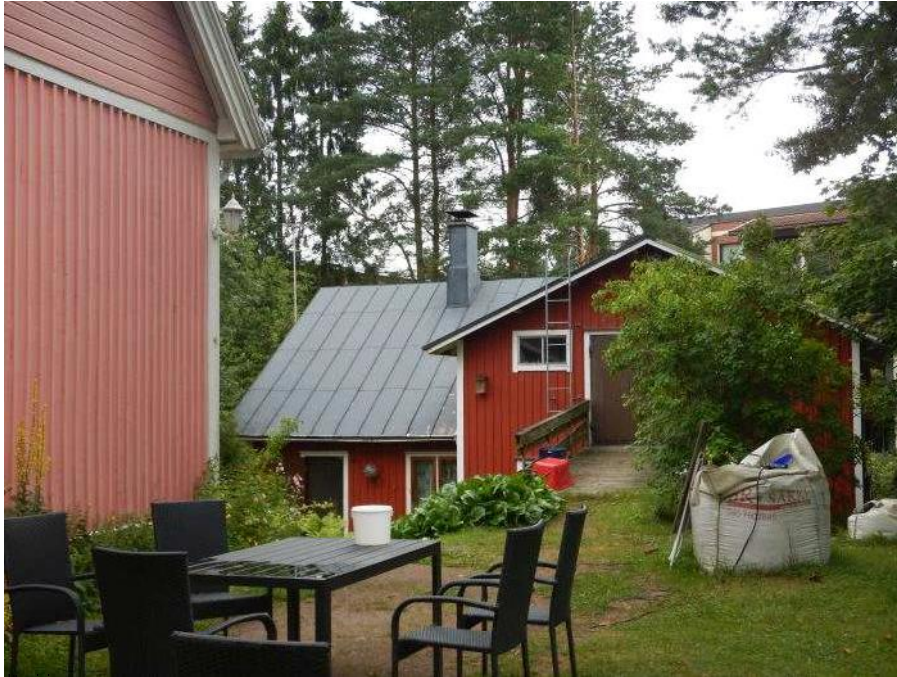
länsisivu

Nurmijärven sähkölaitoksen piirasentajan ja myöhemmin työnjohtajan Vilho Penttilän asuinrakennukseen liittyvä piharakennus. Piharakennuksessa oli tiloja lehmälle, sioille, lampaille ja kanoille. Siinä oli myös asunto, jota Penttilä vuokrasi. Piharakennuksen ylisillä oli sähkölaitoksen varasto. Piharakennus on rakennettu samoihin aikoihin päärakennuksen kanssa. Pitkänomainen, puinen rakennus, jossa navetan yliset. Itäjulkisivulla lehvästöä, liskoja valeikkunaa esittävä maalaus.

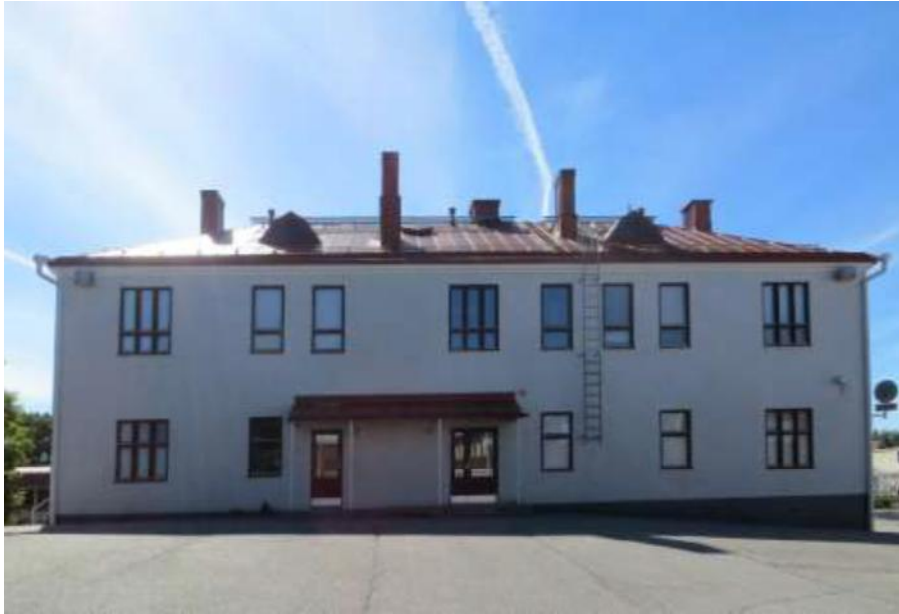
Itäsiivu

Rakennettu alkujaan Kosti Stenvallin toimesta lihakaupaksi, johon oli tarkoitus sijoittaa myös matkustajakoti ja ravintola. Rakennuksen tiilet tehtiin Jokelan tiilitahtaailla. Yhteiskoulun kannatusyhdistys vuokrasi rakennuksen yläkerran ja keittiön vuonna 1933 koulukotia varten. Vuonna 1937 koko talo ostettiin oppilasasuntolaksi. Rakennus paloi vuonna 1953, jonka jälkeen se remontoitiin koulun opetustiloiksi. Toimii nykyisinkin edelleen kouluna.

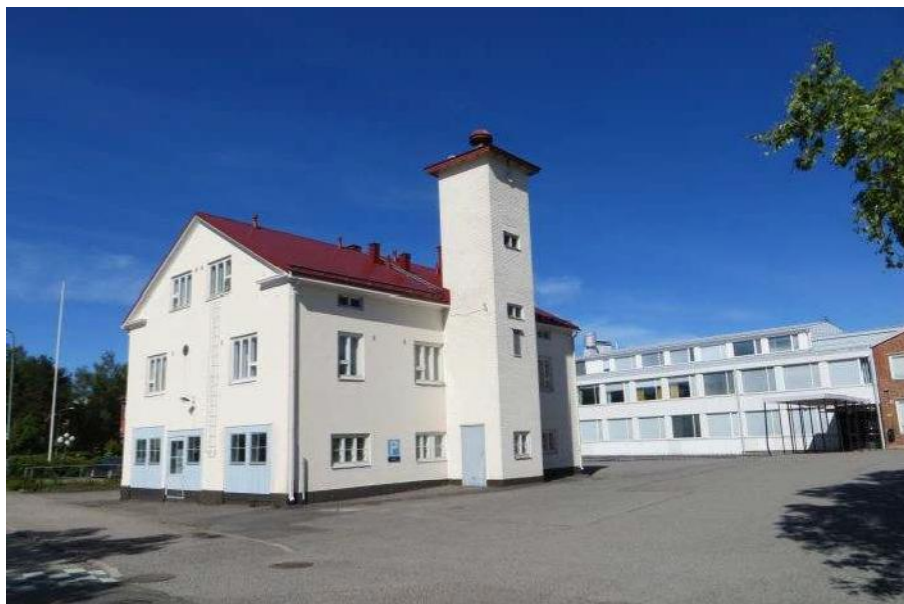
Länsipäätty, eteläsivu

Nurmijärven keskustassa, Pratikankujalla sijaitseva tyyllisesti pohjoismaista 1920-30-luvun klassismia edustava satulakattoinen, 2 1/2-kerroksinen rakennus. Kirkonkylällä on muitakin tyyllilajin rakennuksia, jotka yhdessä muodostavat kokonaisuuden. Naapurissa sijaitseva entinen koulukodin rakennus on yksi näistä. Rakennus on suorakaiteen muotoinen ja siinä on satulakatto. Julkisivut ovat rapatut, pohjoissivulla sijaitsevaa sisäänkäyntiä on korostettu klassistisella, porrastuvalla sisäänvedolla. Päädyissä on kissanpenkit. Eteläisivulla sijaitseva letkutorni rakennettiin paloaseman muuttaessa tiloihin 1949

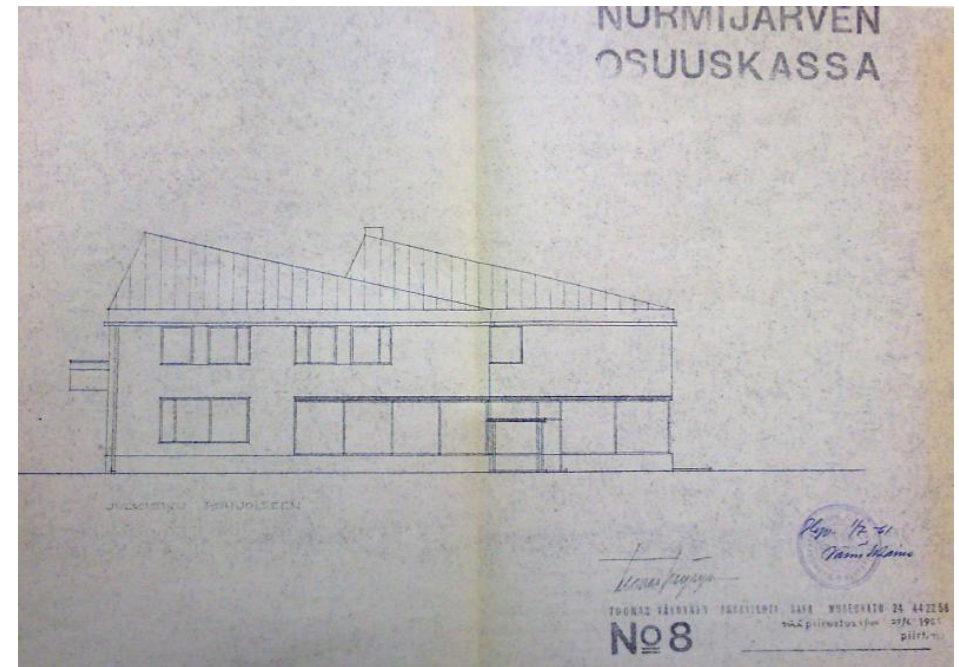
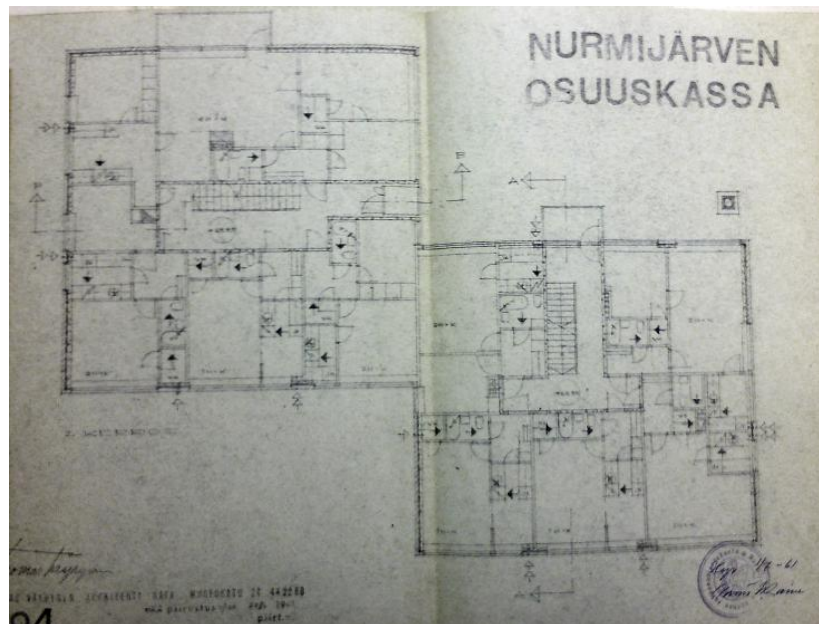
Nurmijärven osuuskassa. Pääpiirustukset 27.6.1961. Arkkitehti Tuomas Väyrynen, SAFA. NRVA.

Rakennuksen suunnitteli arkkitehti Tuomas Väyrynen. Rakennuspiirustukset laati diplomi-insinööri K. A. Saario. Vastaavana rakennusmestarina toimi Jaakko Salonen.

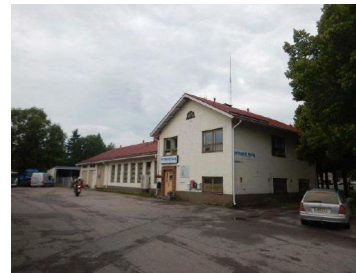
Kaakkoissivu, lounaissivu

Säilyneisyys Rakennus on hyvin säilynyt. Alkuperäiset ikkunat. Sisäänkäynti ja sisäänkäyntiovi säilynyt. Laajennus vuodelta 1967.

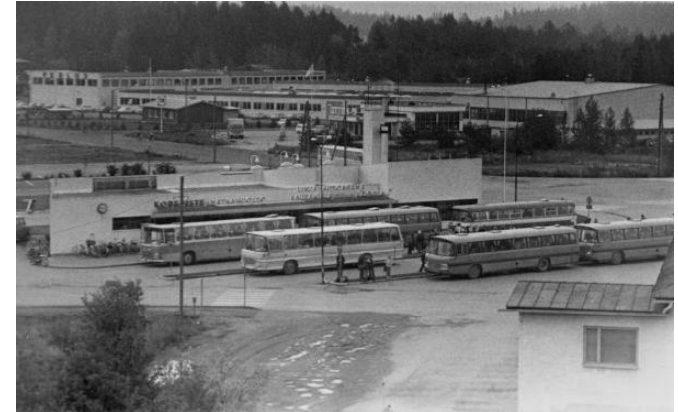
Katos, detailji 1962. NMA.

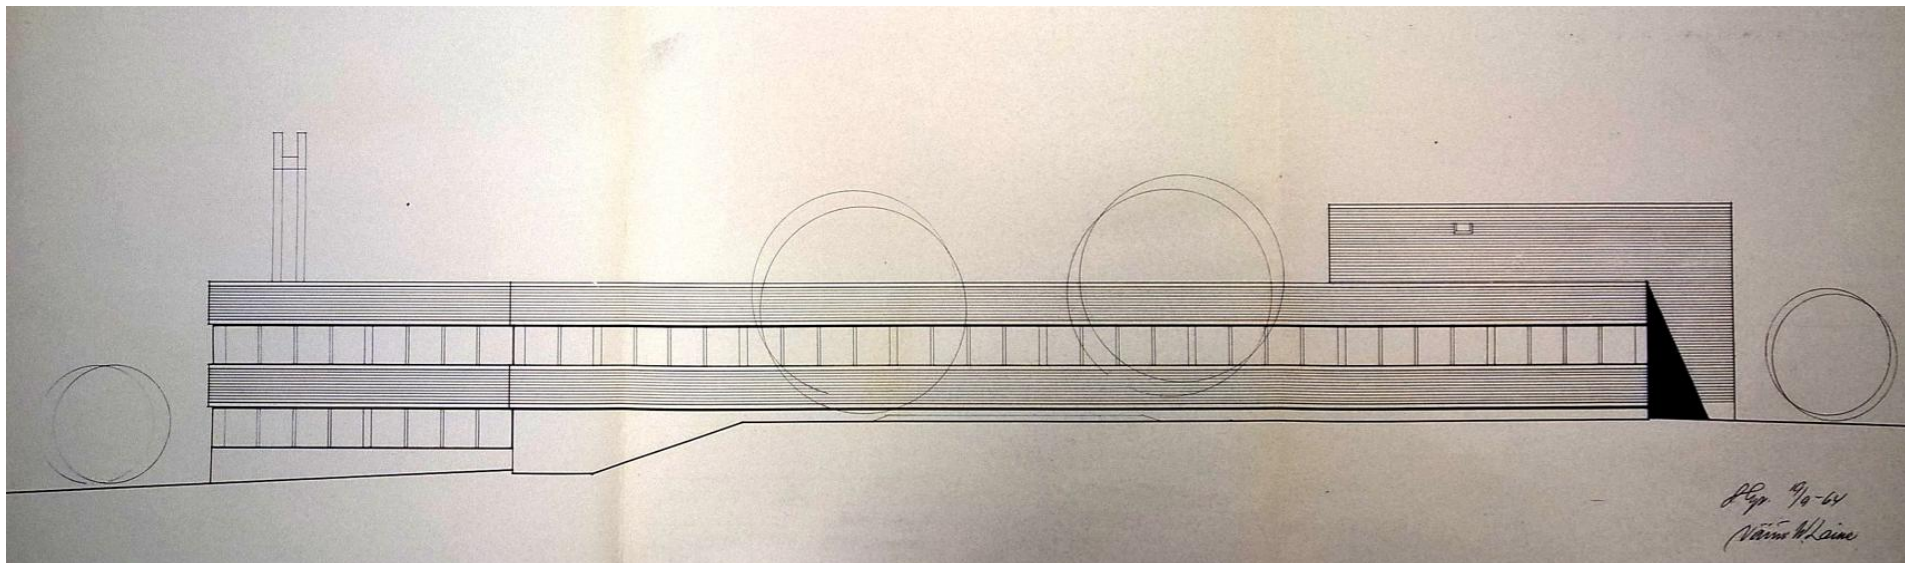
Kunnantalo. Pääpiirustukset 1964. Julkisivu pohjoiseen. Arkkitehtitoimisto Unto Ojonen. NRVA.
