# LIITE1 ALUEET

## Nurmijärven rakennusperintöselvitys, alueet

# D LIITE 2 KOHTEET

## Nurmijärven rakennusperintöselvitys, kohteet

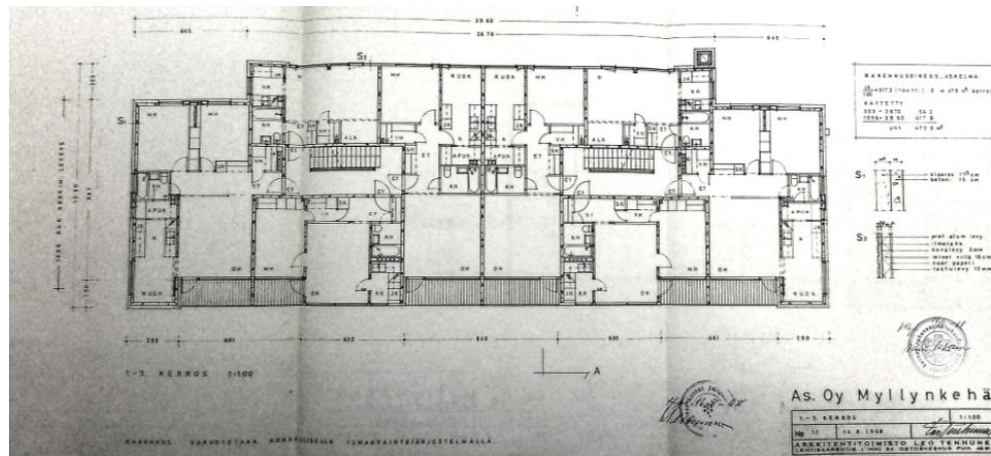
Mahlamäentie 9. Pääpiirustukset 14.8.1968. Pohjapiirros 1.-3. kerros. Arkkitehtitoimisto Leo Tenhunen NRVA.

Mahlamäen kokonaisuuteen kuuluva kaksiportainen, kolum asuinkerrosta ja pohjakerroksen käsittävä lamellikerrostalo. Rakennusluvassa As Oy Myllynkehä. Läntinen sisäänvedetty parvekejulkisivu on jäsenelty nauhamaisesti molemmissa päissä olevien umpiosien väliin. Parvekkeiden kaiteet on verhoiltu vaakasuuntaisella polttomaalattulla alumiiniiprofiilipeltillä. Myös pohjoissivun nauhaikkunoiden välit profiilipeltiä.

Pohjakerroksessa autotalleja itäjulkisivulla, lisäksi keskuslämmityksen kattilahuone sekä saunaosasto. Yläpuolella kolme asuinkerrosta.

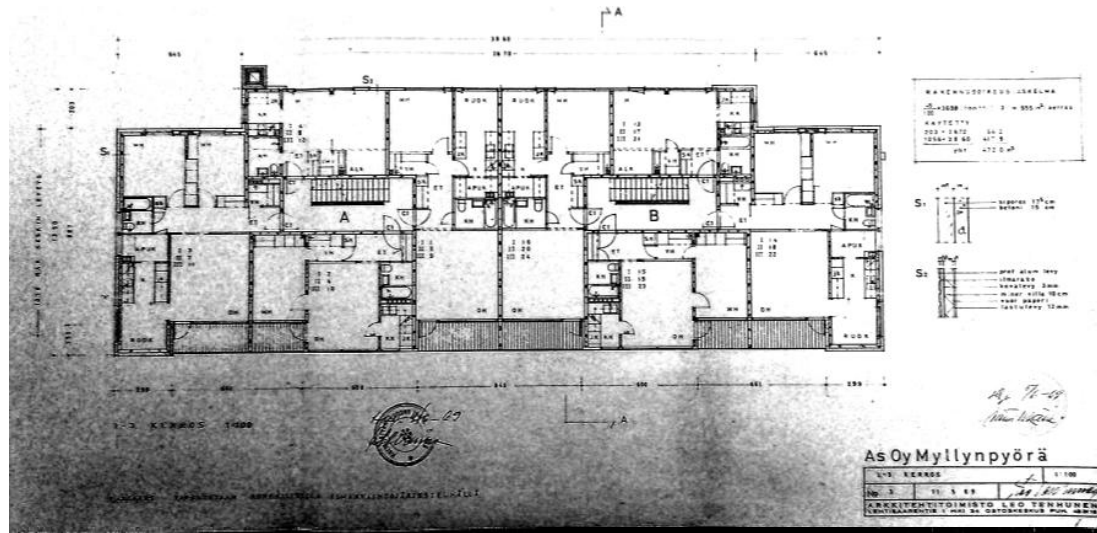
Keskustie 10. Pääpiirustukset 11.5.1969. Pohjapiirros 1.-3. kerros. Arkkitehtitoimisto Leo Tenhunen NRVA.

Pohjakerroksessa autotalleja, lisäksi keskuslämmityksen kattilahuone sekä saunaosasto. Yläpuolella kolme asuinkerrosta, joissa 3h+k, 2h+k, 2h+kk, 1h+kk, kuusi kappaletta jokaista eli yhteensä 24 kpl asuntoja.

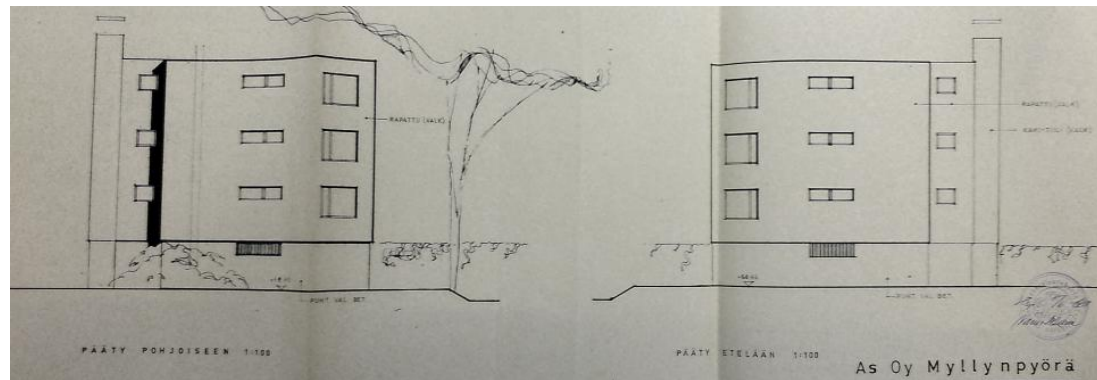
Keskustie 10. Pääpiirustukset 11.5.1969. Yllä päädyt pohjoiseen ja etelään, alla julkisivu itään. Arkkitehtitoimisto Leo

Mahlamäen kokonaisuuteen kuuluva kaksiportainen, kolmikerroksinen lamellikerrostalo, rakennusluvassa As Oy Myllynpyörä. Läntinen sisäänvedetty parvekejulkisivu on jäsennelly nauhamaisesti molemmissa päissä olevien umpiosien väliin. Parvekkeiden kaiteet on verhoiltu vaakasuuntaisella profiilipellillä. Myös pohjoissivun nauhaikkunoiden välit profiilipeltiä. Ikkunat sijoitettu nauhamaisesti, väliin jäävät umpiosat erotettu muusta julkisivusta. Punaruskea väristys ei kuitenkaan suoraan luo puhtaasti nauhamaista vaikutelmaa (värikyksen ajoitus?) Pohjakerroksessa autotalleja itäjulkisivulla. Rapattujen osien keltainen väristys lienee julkisivujen kunnostuksen seurausta.

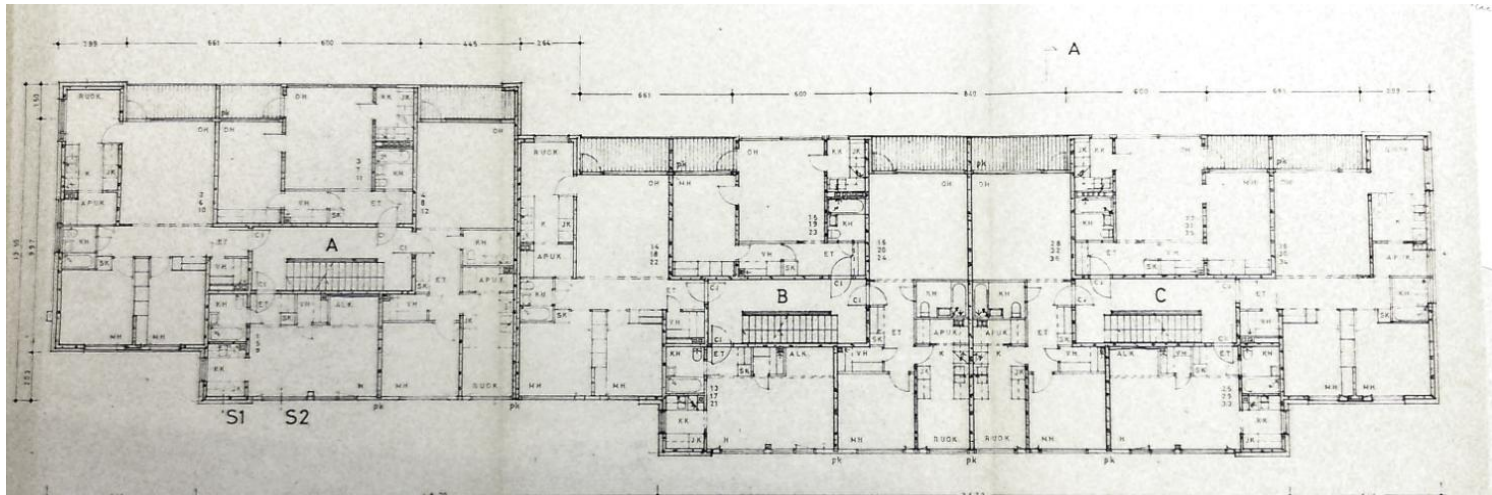
Keskustie 8. Pääpiirustukset 1.7.1971 Pohjapiirros 1.-3.kerros. Arkkitehtitoimisto Leo Tenhunen NRVA.

Mahlamäen kokonaisuuteen kuuluva kaksiportainen, kolmikerroksinen lamellikerrostalo, rakennusluvassa As Oy Myllynratas nimellä. Julkisivut niveltävät, nivel epäsymmetrisesti sekä pohjois-, että eteläisivuilla. Eteläinen, sisäänvedetty parvekejulkisivu on jäsenelty nauhamaisesti molemmissa päissä olevien umpiosien väliin. Parvekkeiden kaiteet on verhoiltu vaakasuuntaisella alumiiniprofiilipellillä. Myös pohjoissivun nauhaikkunoiden välit profiilipeltiä. Ikkunat sijoiteltu nauhamaisesti, väliin jäivät umpiosat erotettu muusta julkisivusta. Punaruskea väristys ei kuitenkaan suoraan luo puhtaasti nauhamaista vaikutelmaa (väriytyksen ajoitus?).

Pohjakerroksessa pohjoissivulla autotalleja. Pohjakerroksessa lisäksi saunaosasto ja uima-allas. Kolemessa yläpuolisessa asuinkerroksessa Yläpuolella kolme asuinkerrosta, joissa 3h+k, 2h+k, 2h+kk, 1h+kk, yhdeksän kappaletta jokaista eli yhteensä 36 kpl asuntoja.

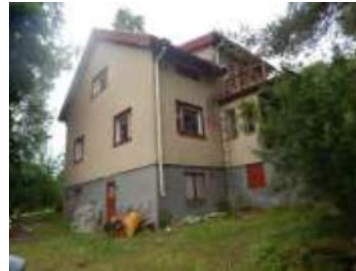
Koillispäätty, luoteissivu

Sailyneisyys Julkisivuilla räystäslisat, katto uusittu 1980-luvun peruskorjauksessa, ikkunat uusittu olemassaoleviin aukkoihin vanhalla jaotuksella vuonna 2000, muutoin mm. 1940-50-luvulle ominainen ristikuvioinen koristerappaus alkuperäisenä säilynyt.

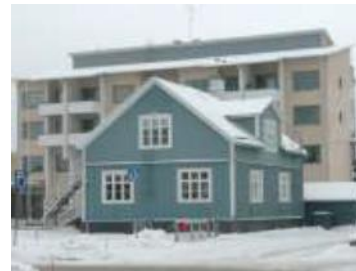
Pohjoispääty, länsisivu talvi 2009

Sailyneisyys Peruskorjattu päiväkodiksi, säilyttänyt perinteisen hahmonsaa. Ikkunat uusittu puu-  
alumiini-ikkunoiksi. Uusi kevytrakenteinen poistumistieporras.

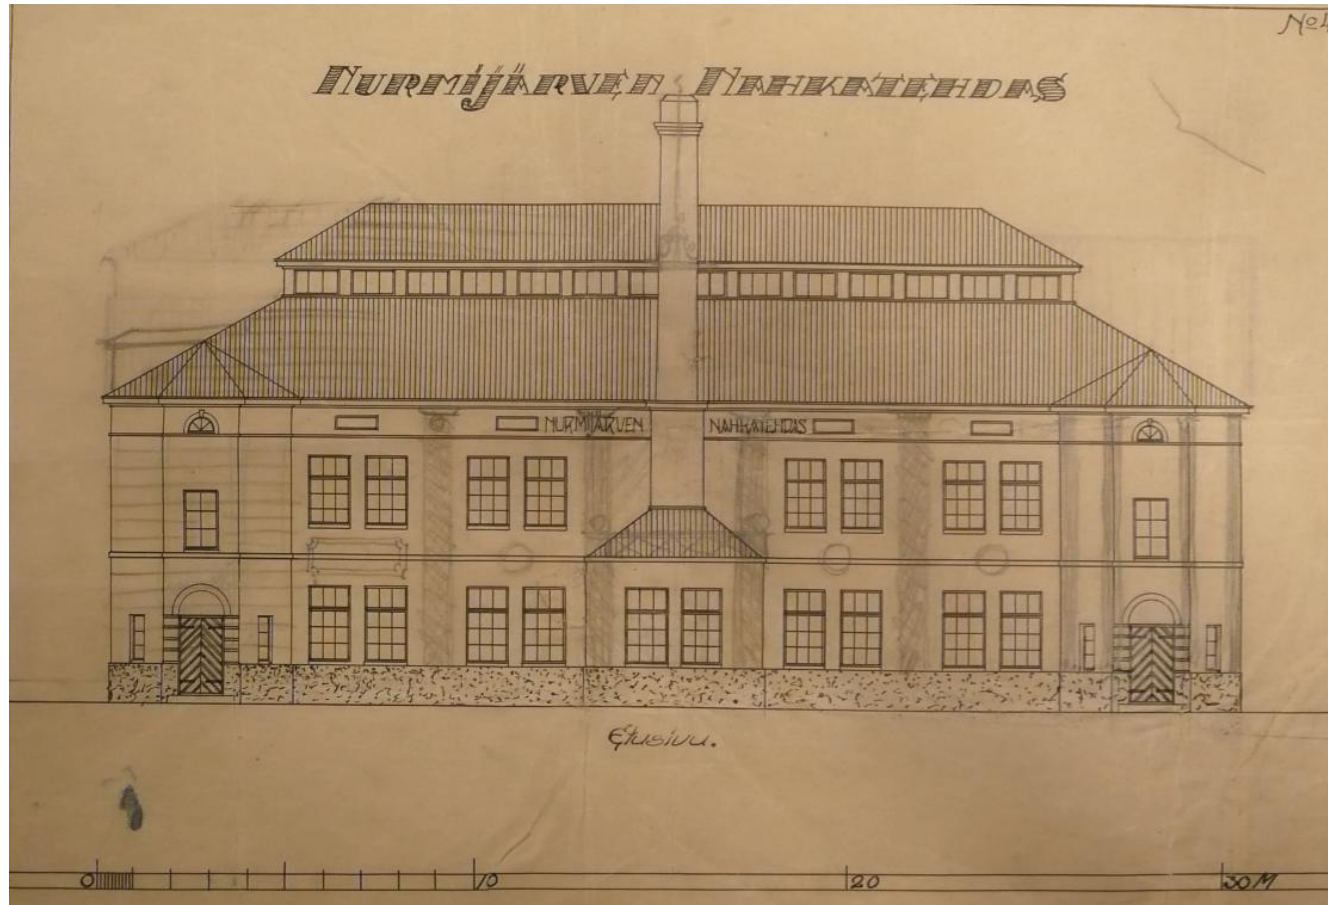
Nurmijärven nahkatehdas. Rakennusmestari Heikki Siikonen, n.1910-l. MVA.

Ensimmäinen kerros

Toinen kerros

Tehdasrakennus ei kauaa ehtinyt olla käytössä, sillä jo vuonna 1922 nahkateollisuusosakeyhtiö ajautui vararikkaan. Tästä pesästä sen osti eri seurojen muodostama osakeyhtiö, joka kunnostutti talon Heikki Siikosen uusien suunnitelmien mukaan seurakäyttöön sopivaksi. Ulkoarkkitehtuurissa suurin toteutettu muutos oli säterikatton ja siihen kuuluvien kattoikkunoiden poistaminen ja tasaaminen. Siikonen esitti myös julkisivuihin muutoksia, joilla rakennus olisi paremmin näyttänyt seurantalolta. Näitä klassistisia aiheita omaavia yksityiskohtia ei toteutettu.

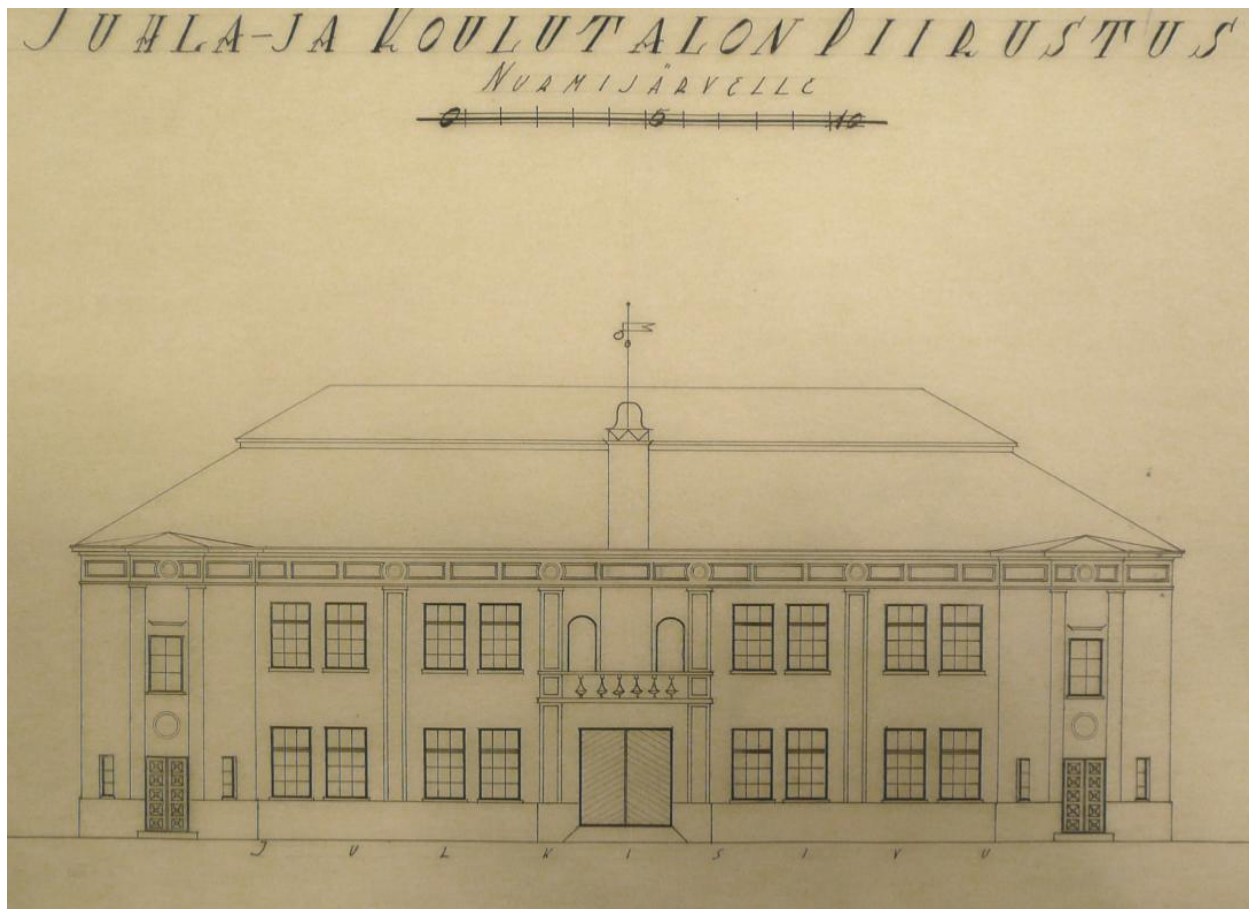
Juhla- ja koulutalo (Ahjola). Rakennusmestari Heikki Siikonen, n.1920-30-I MVA.

Ensimmäinen kerros

Toinen kerros

juhlasalin parvikerros

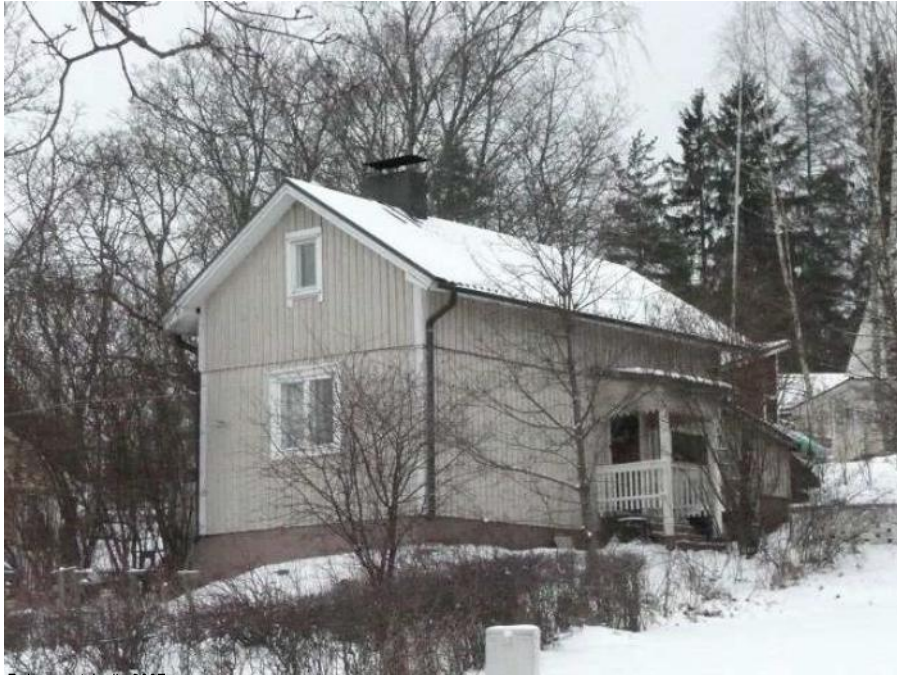
## 548 EINOLAN ENTINEN AITTA

Rakennus talvella 2007

Sailyneisyys Alkujaan ilmeisesti aitaksi rakennettu talo joka kunnostettu asuinkäyttöön viimeistään 1950-luvulla. Mittakaava ja ulkoasu säilynyt kunnostusajankohdalle ominaisena.

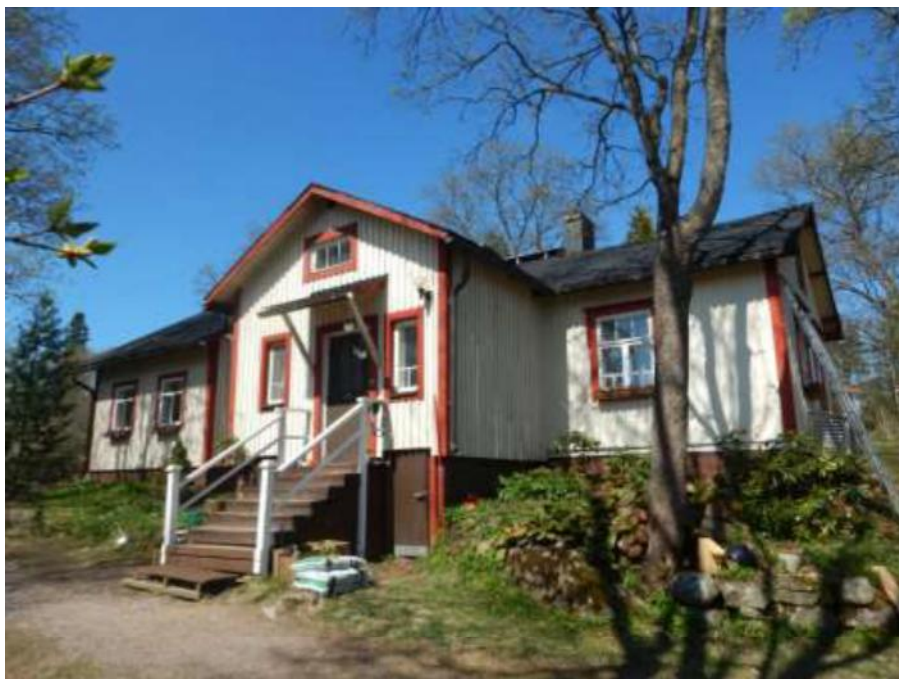
## 549 RIIHIKOPPELI

Eteläjulkisivu

Päärakennus on suorakaiteen muotoinen, satulakattoinen, useammassa vaiheessa rakentunut asuinrakennus. Siinä on useampia laajennusosia. Rakennuksen eteläjulkisivulla kuistin muodostama uudempi tai uusittu poikkipääty. Pohjoissivulla jatkettujen katonlappeiden alla on rakennuksen ulokkeita, ilmeisesti myöhempiä laajennusosia. Julkisivut on vuorattu peiterimalaudoin, nurkkia ja ikkunoita korostetaan vuorilaudoin. Jugend-tyypin T-ikkunat itäpäädyssä. Länsipäädyssä uudet T-malliset ikkunat. Kuistin ikkunoissa uusi ulkoinen, uusvanha ikkunaristikko. Näkyvä perustus maalattua betonia.

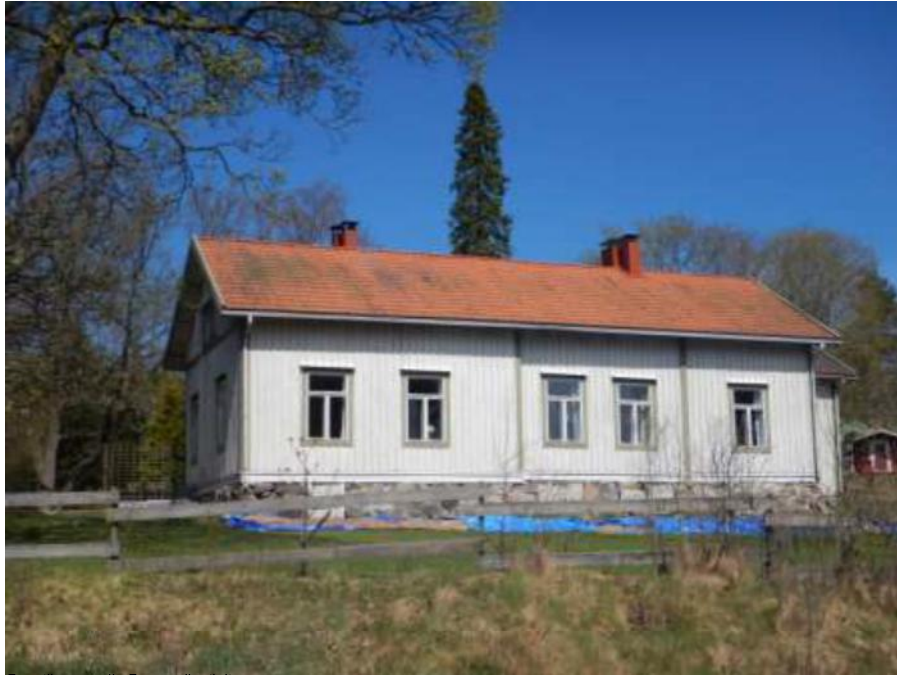
## 552 PUONTILA

Puontilan pappila Punamullantieltä

Pappila on säilyttänyt tämän viimeisimpien, yli sadan vuoden takaisten muutosten jälkeisen ilmeensä. Sisätilat vaikuttavat huonejaon suhteen pääosin säilyneiltä tai säilyneeksi palautettavissa olevilta. Myös yksityiskohtia, kuten ovia ja kakluuni, on säilynyt. Korjaustöiden yhteydessä säilyneisyys vaatii lisätutkimuksia. Perinteisten ja vanhojen osien tulee ulkoarkkitehtuurissa ja sisätiloissa säilyä.

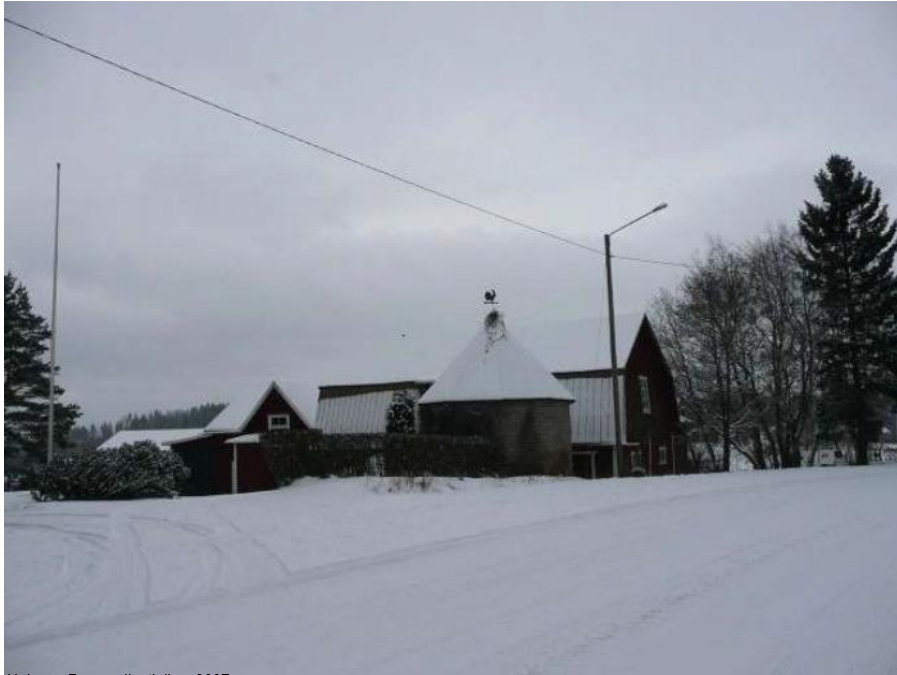
## 554 YLI-MATTILAN TALOUSRAKENNUS

Näkymä Punamullantielle v.2007

Puontilan mäen juurella, etelärinteessä sijaitseva alkutalo. Nykyinen päärakennus tavanomaiseksi peruskorjattu, mutta Punamullantien, historiallisen ja maakunnallisesti arvokkaan Tuusula-Vihti maantienmaisemassa säilynyt taitekattoinen karjasuoja sekä pyöreämuotoinen muurattu siilo muodostavat tärkeän osan. Puontilan kappalaisen pappilaa vastapäätä, Reinikkalan naapurina ja Yli-Mattilan tiilinen navetta on osa historiallisten tilakeskusten kokonaisuutta. Mansardikattoisen rakennuksen eteläpäättyyn liittyy satulakattoinen, poikkipäädyllyinen lisärakennusosa, jossa lapekattoisia ulokkeita.

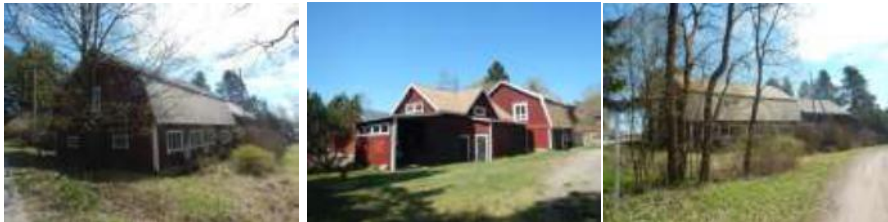
Eteläpäätty, satulakattoinen osa

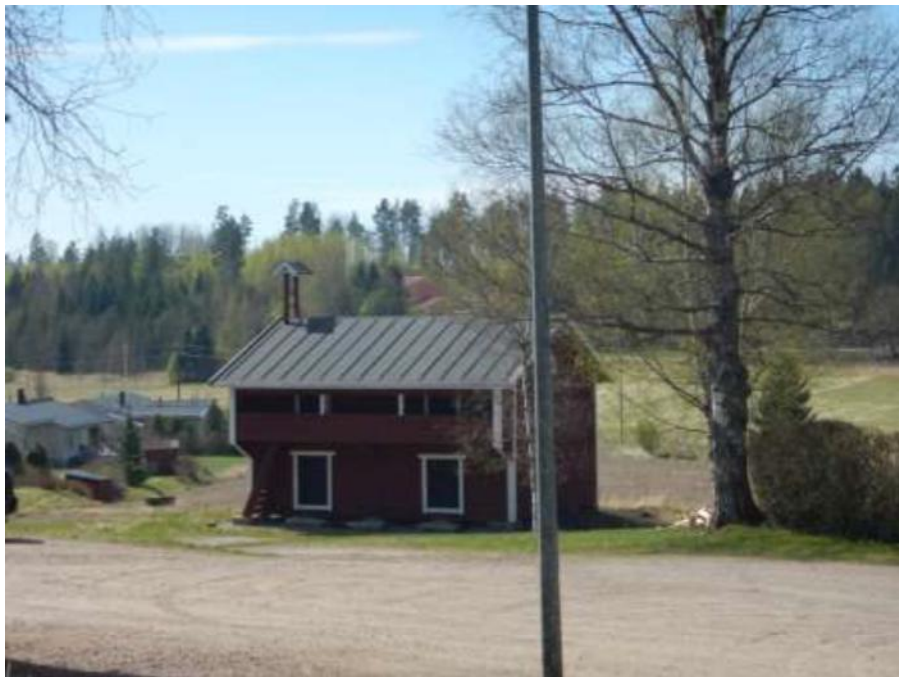
## 556 REINIKKALAN AITTA

Itäjuksivu

Säilynyt luhtiaitta Reinikkalan kantatilan tilakeskuksen pihapiirissä, näkyvällä paikalla Kyläjoen laakson peltomaisemassa Kirkonkylän kyläkeskuksen laidalla. Ollut yhdistettynä varastoon, varasto purettu vuoden 2007 ja luhtiaitta säilytetty ja entisöity, hahmoltaa nyt vuoden 1933 kuvan tilannetta vastaava.

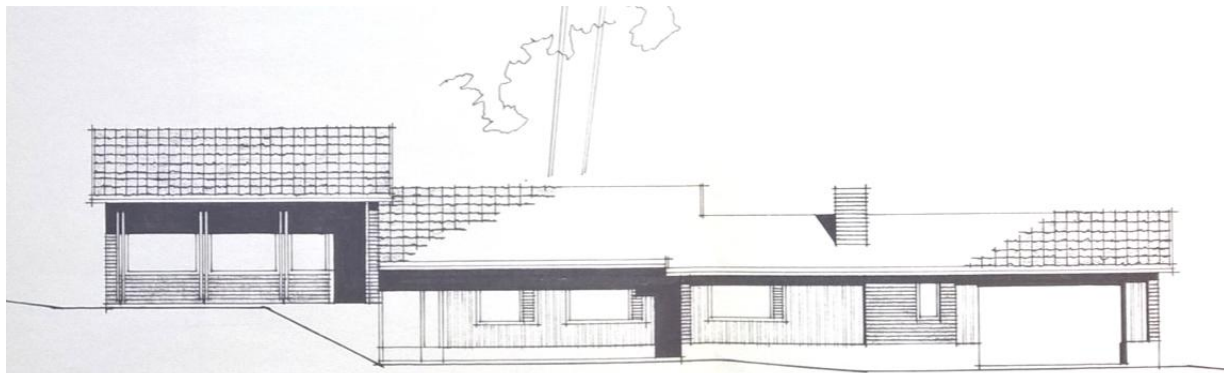
JULKISIVU ETELÄÄN

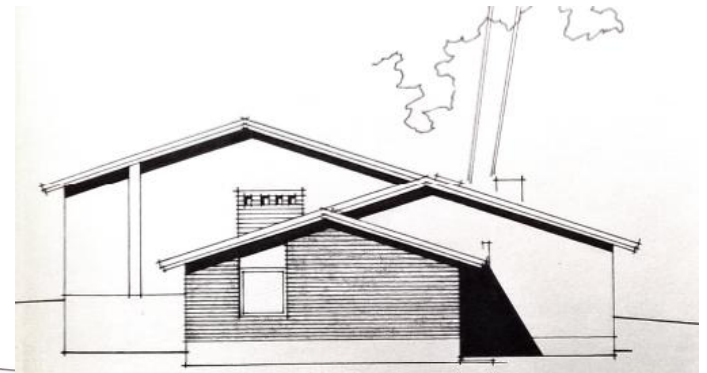
PÄÄTY ITÄÄN

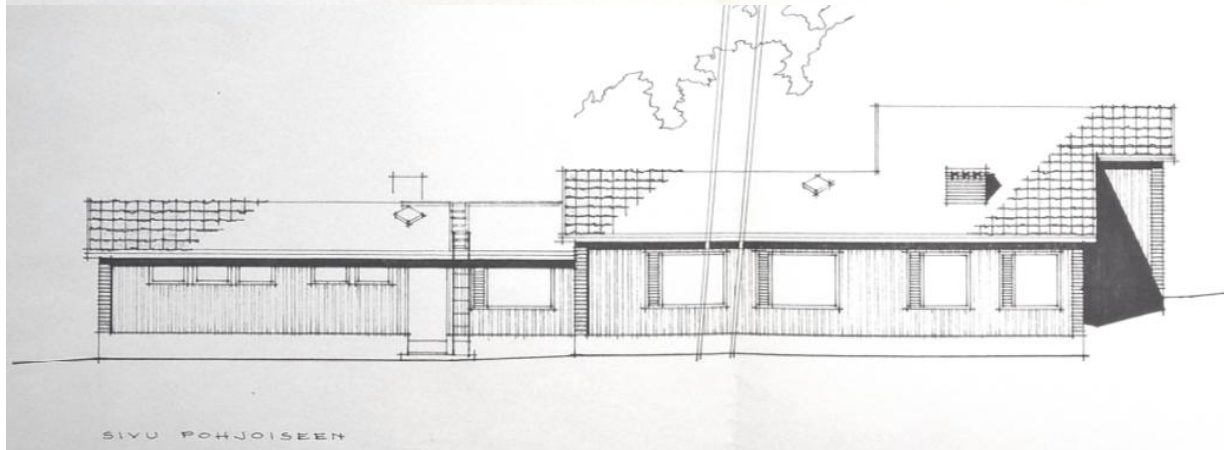
SIVU POHJOISEEN

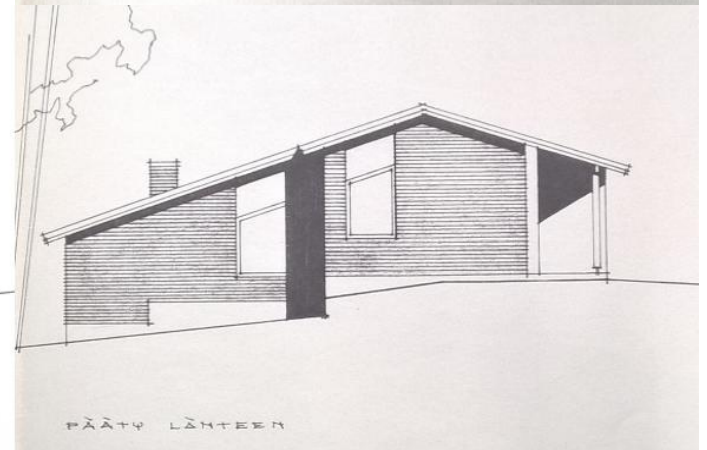
PÄÄTY LÄNTEEN

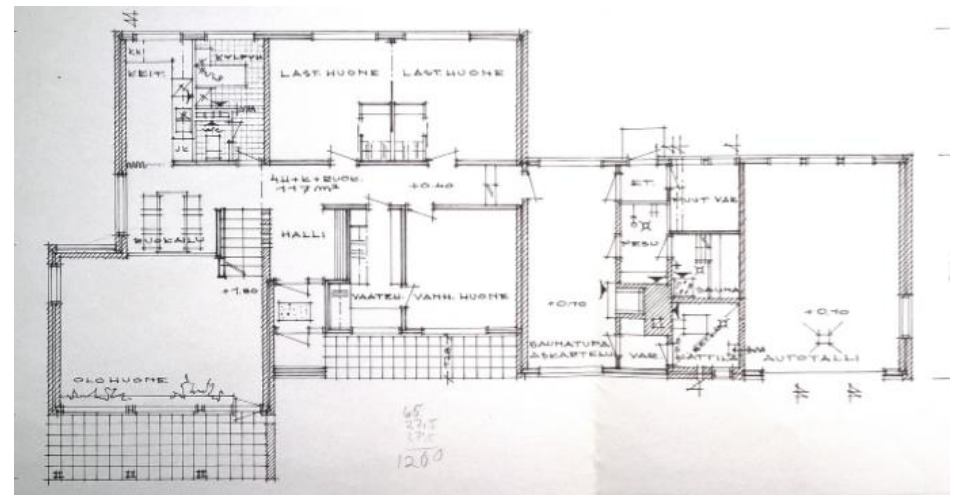
Liisankallio. Pääpiirustukset 18.3.1962. Arkkitehti Jaakko Hakala. NRVA

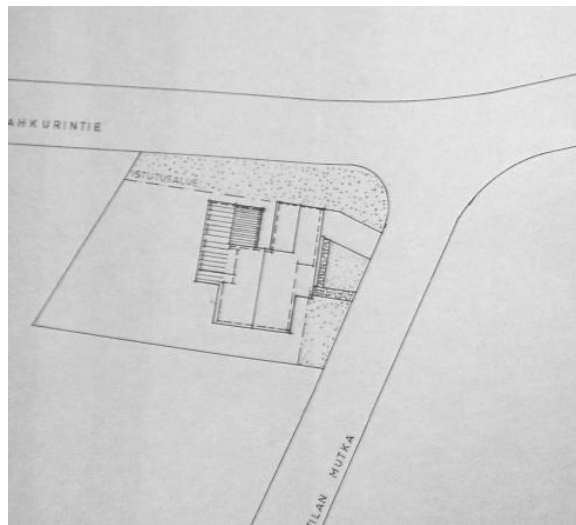
Puontilankaari 1. Laajennus. Pääpiirustukset. 24.2.1979. arkkitehti Olavi Tuomisto. NRVA

Nurmijärven kunta, rakennusvalvonnan arkisto. Lupa myönnetty 16.3.1963. suunnittelija Arkkitehti Olavi Tuomisto/ Ins. M. Ketonen. Laajennus, lupa 251-2028 myönnetty 17.05.1979. Suunnittelija Arkkitehti Olavi Tuomisto/ K. Ström O.Tuomisto Arkkitehdit SAFA.

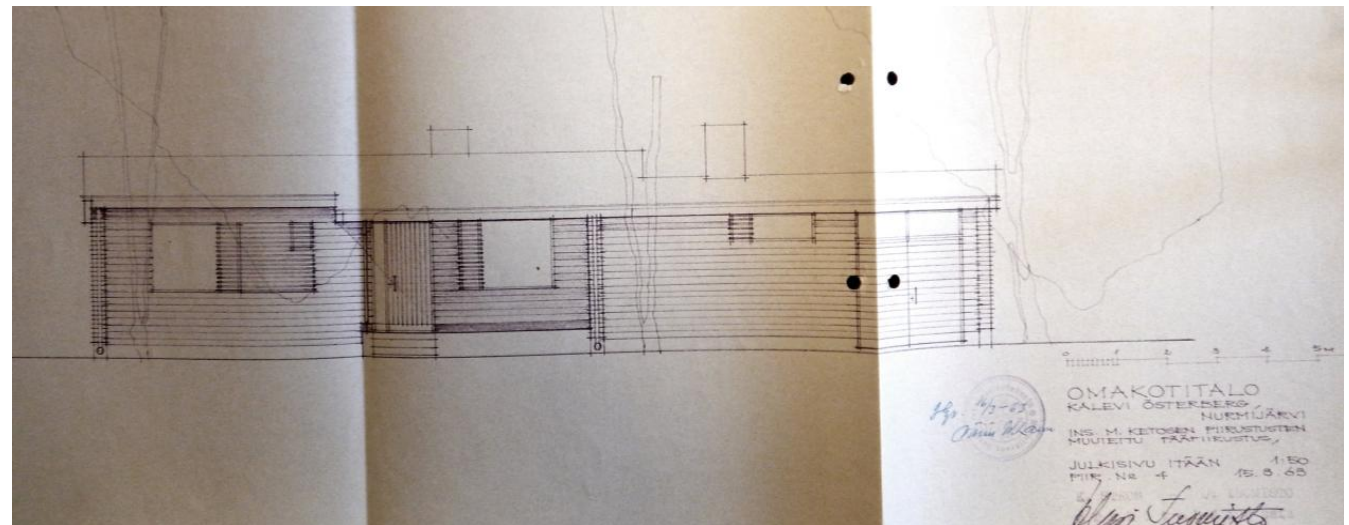
Puontilankaari 1. Pääpiirustus, Julkisivu Itään Puontilankaarelle. Muutettu M. Ketosen suunnitelma 15.3.1963 Arkkitehti Olavi Tuomisto. NRVA

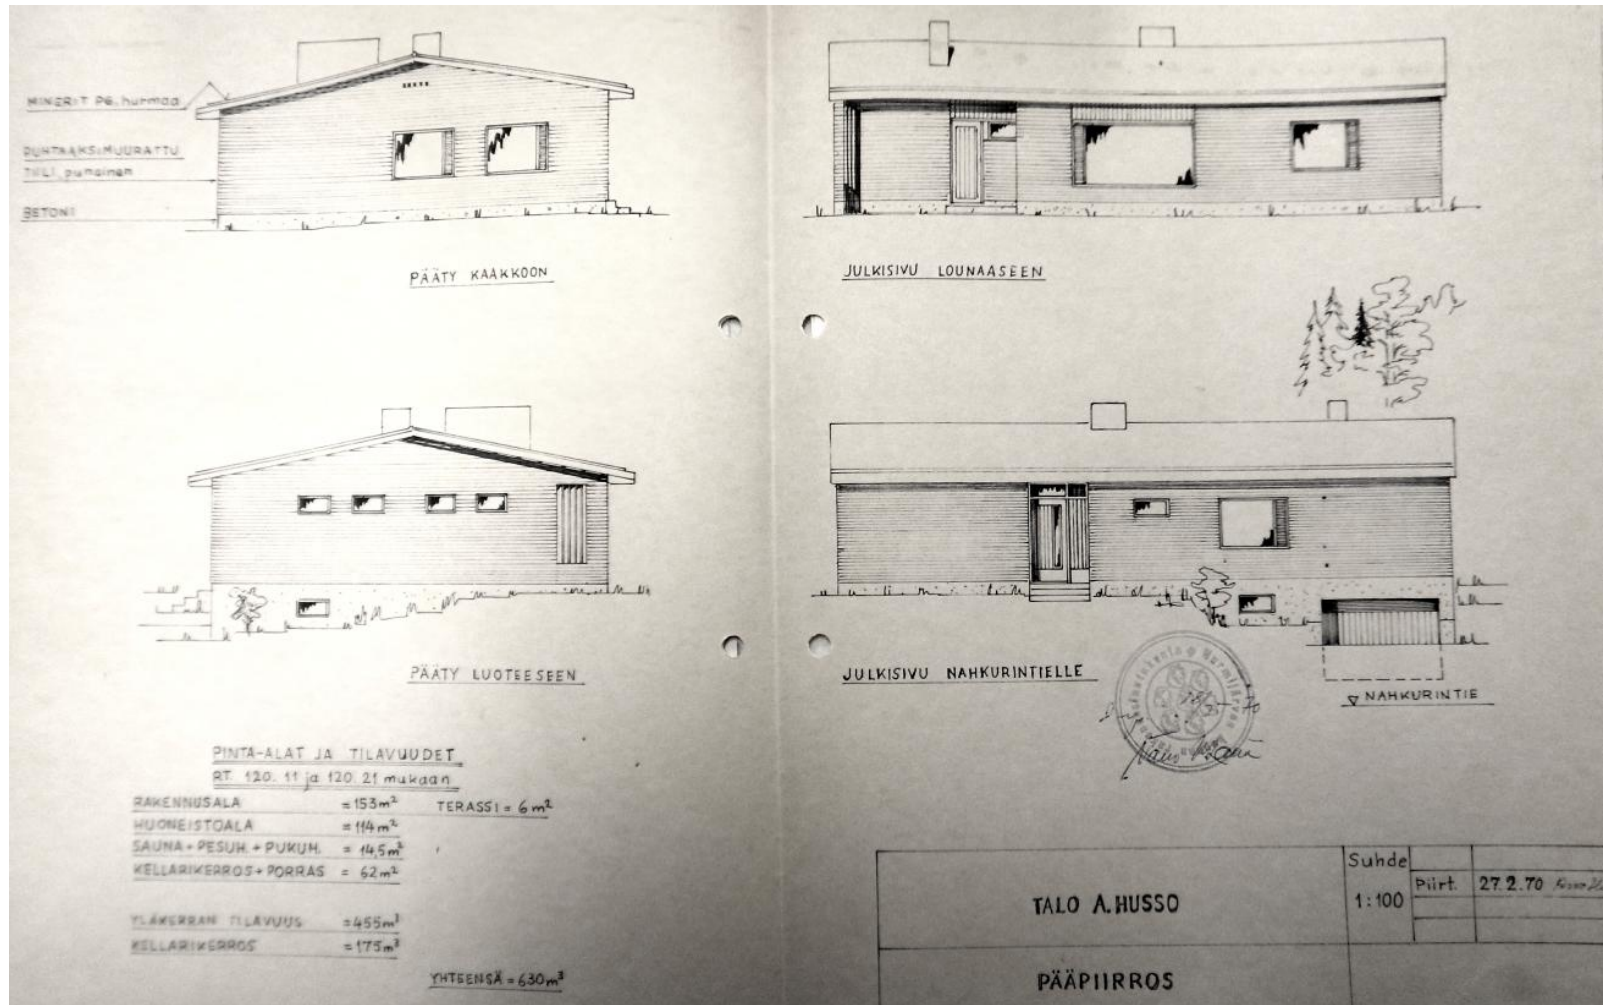
Nahkurintie 12. Pääpiirustukset  
27.2.1970 Arvo Husso. NRVA

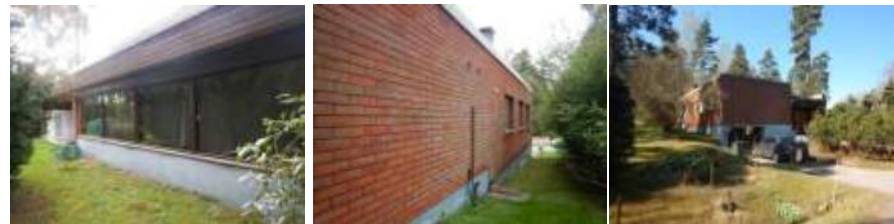
Lounaissivun maisemaikkunoita

Tasakattoinen, yksikerroksinen, L:n muotoinen rakennus edustaa aikakautensa pientalojen suunnitteluihanteita. sisääntulojulkisivu on taiten sommiteltu. Pihalle rakennus aukeaa julkisivun levyisenä maisemaikkunarivinä. Sisääntulosivulle, Nahkurintien varrelle on istutettu 1960-70-luvuille tyypillisiä pensasmaisia havupuita. Rakennuksessa on tuohon aikaan suosituksi tullut sisäuima-allas. Huoneistoala on 128m<sup>2</sup>, kellarikerros ja saunaosasto mukaan luettuna yhteensä 209m<sup>2</sup>.

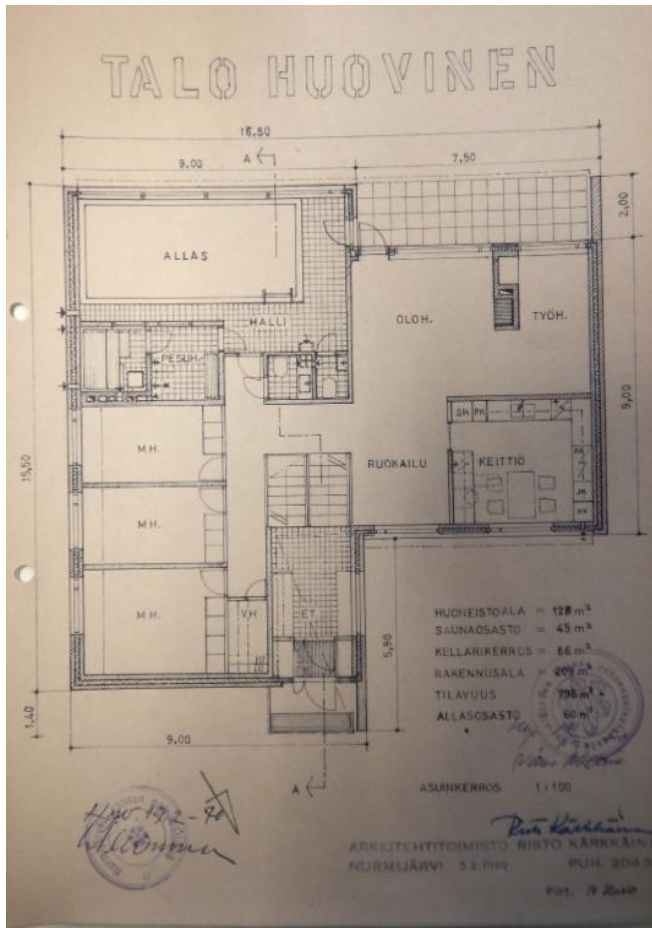
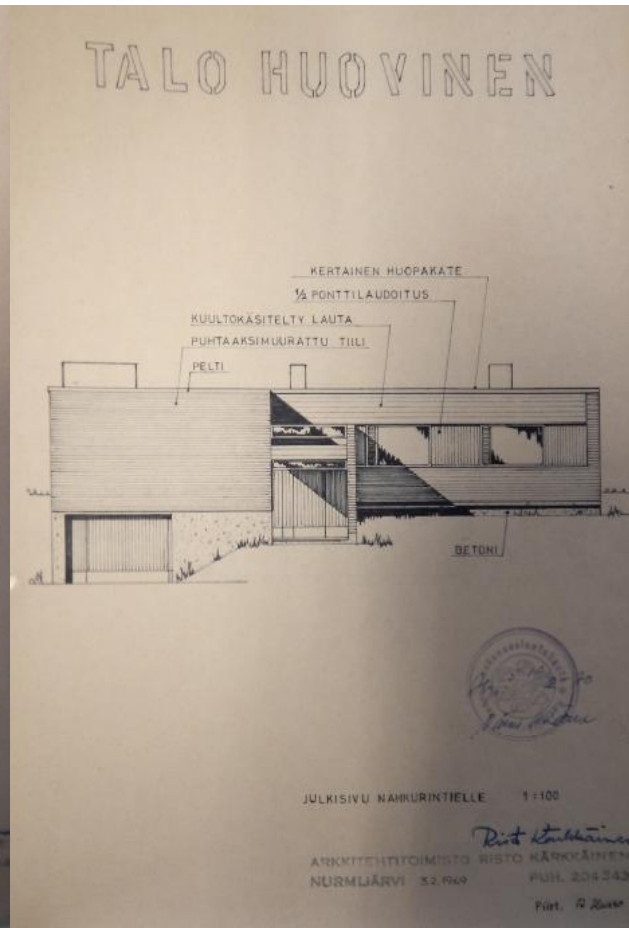
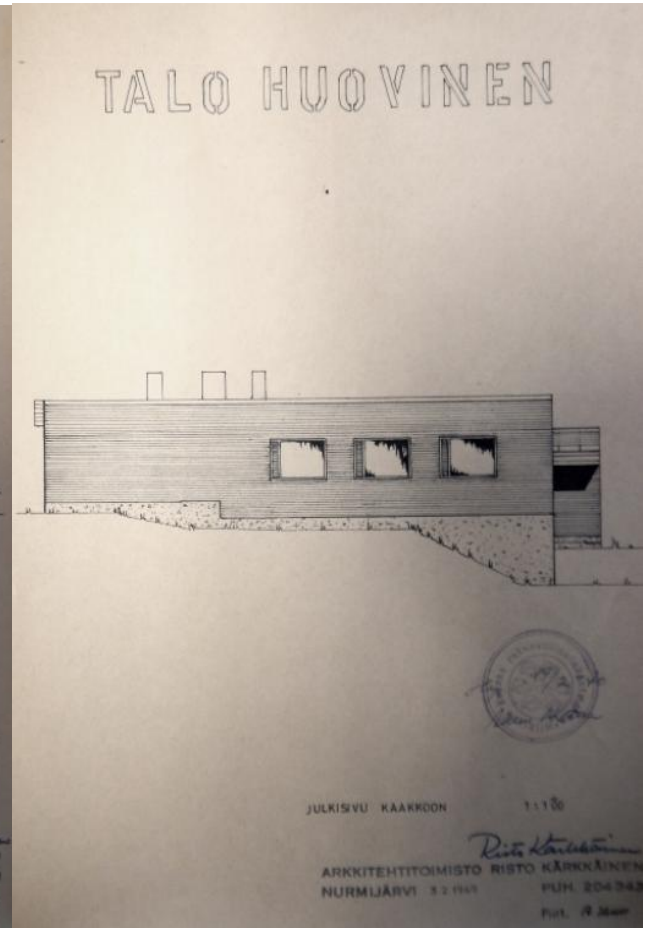
Nahkurintie 14. Pääpiirustukset 3.2.1969. Arkkitehtitoimisto Risto Kärrkäinen. NRVA

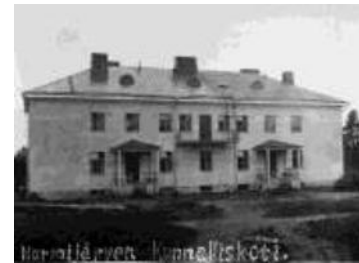
Pohjoissivu 1930-l. NMA.

Sailyneisyys Julkisivut säilyneet, ikkunamalli sama, mutta lienee uusiutu. Parvekkeen ja sisäänkäyntien ulko-ovet alkueräistä uudemmat, parvekkeen ovi vaihdettu symmetrisistä pariovista epäsymmetriseksi.

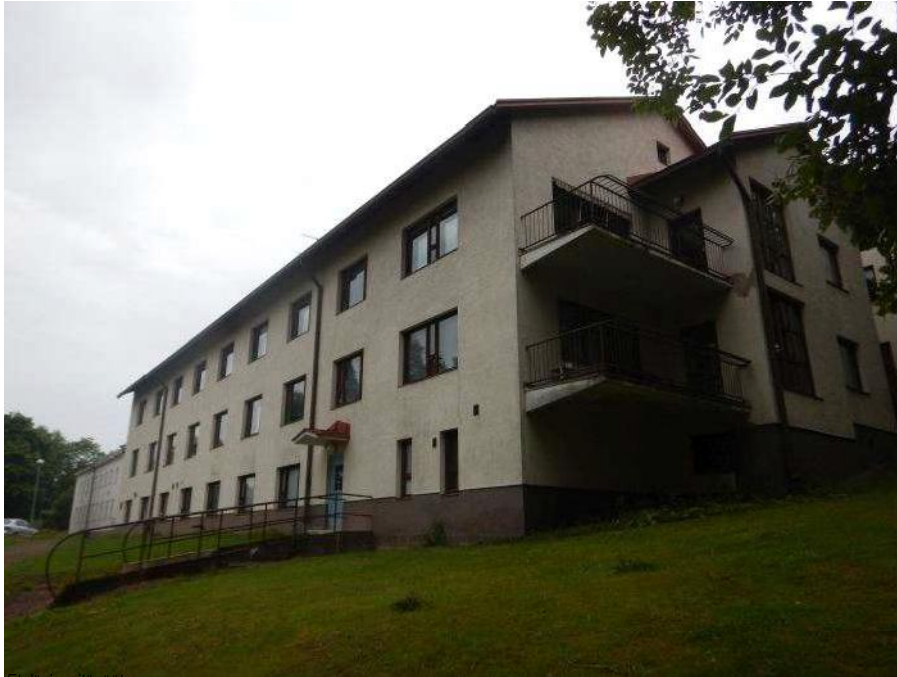
## 568 TOREENINMÄKI, "SAIRASOSASTO"

Eteläsivu, itäpäätty

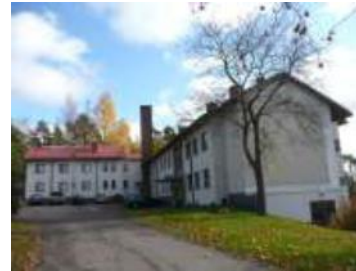
Länsipäätty, pohjoissivu, länsisivu v. 2009

Sailyneisyys Rakennus säilynyt ajankohdalleen ominaisena.

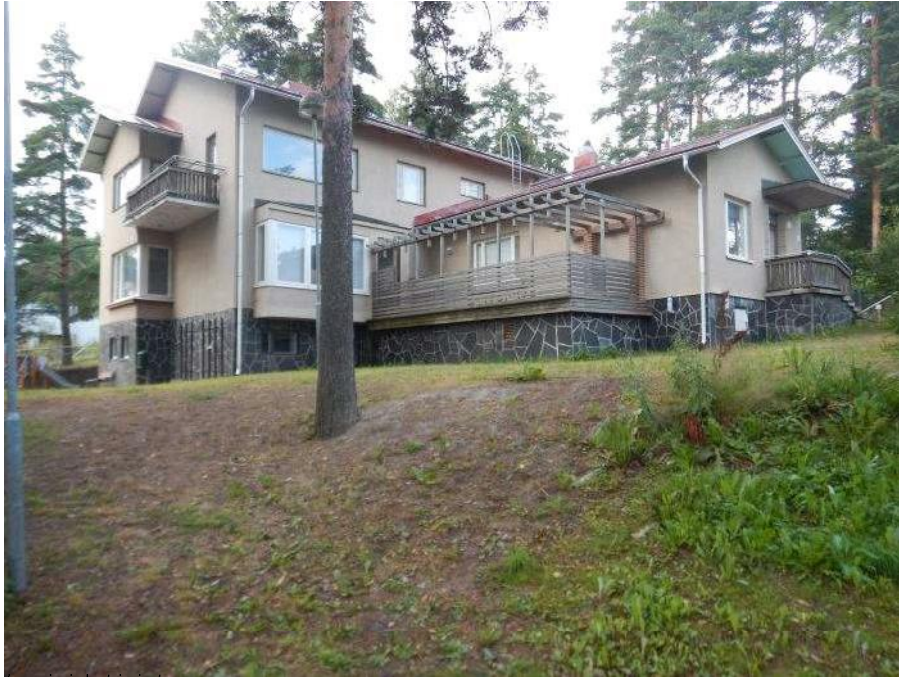
Lounais- ja luoteissivut

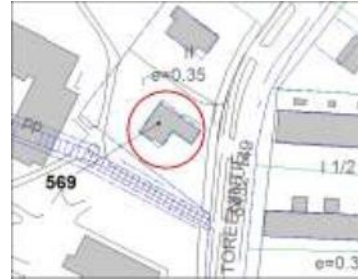
Luoteissivu 1950-l. NMA.

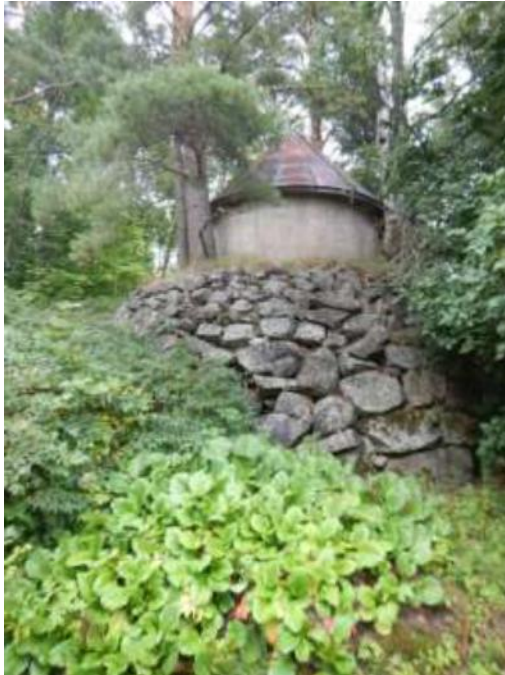
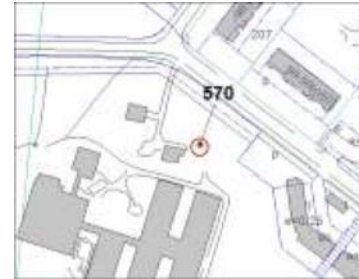
## 570 ASUINRAKENNUKSEN TAKAINEN RAKENNELMA

Vuonna 1928 rakennetun asuinrakennuksen takana oleva rakennelma on tilanhoitajan asuntoon liittyvä vesitorni. Säilyneenä vesitornina harvinainen.
