ASBESTI- JA HAITTA-AINETUTKIMUS

**NURMIJÄRVEN SÄHKÖLAITOKSEN ALUE, 53I
SÄHKÖLAITOKSEN TOIMITILA, VANHA OSA**

22502709-001

19.11.2019

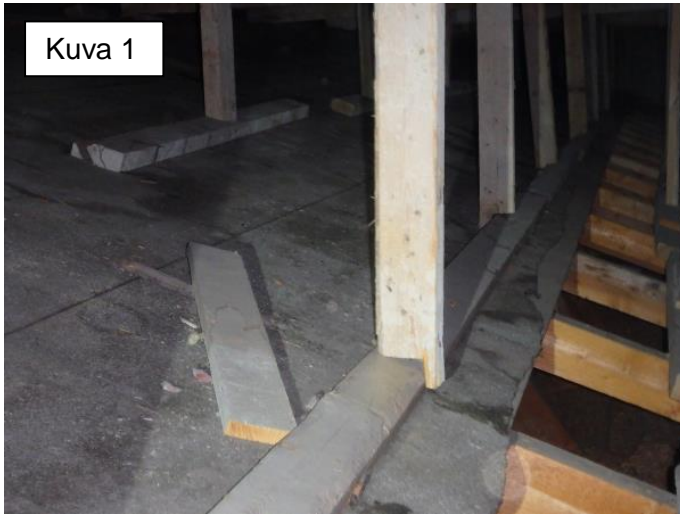
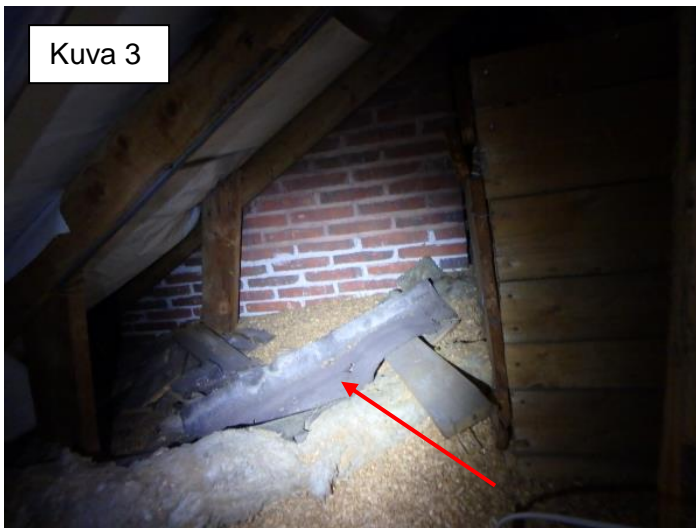
Kuvat 1-3. Yläpohjassa on jäljellä vanhaa kattokermiä, joka sisältää asbestia. Saattaa olla paikoitellen myös uuden peltikaton alla.

Kuva 3. Asbestia sisältäviä kattokermin jäänteitä ullakotiloissa.

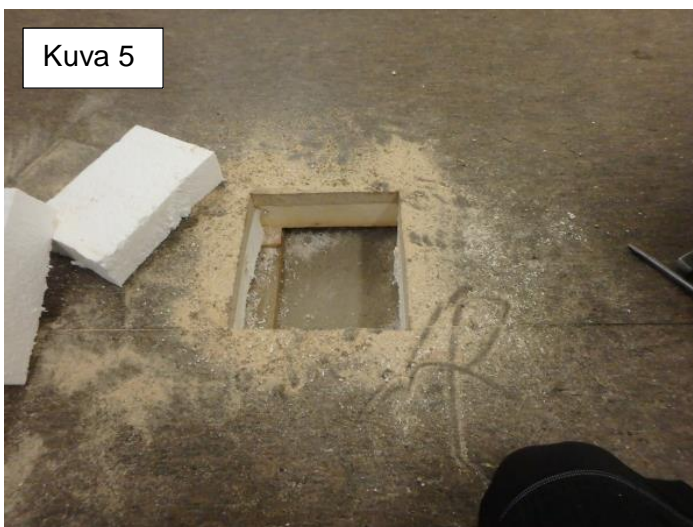
Kuva 5

Kuva 5. Entisen autokorjaamon/pajan puolella on uusi puurunkoinen lattia vanhan betonilattian päällä. Betoniin on saattanut aiemman käytön aikana valua öljyä, mutta emme voineet paikallistaa sitä uuden lattiarakenteen takia.

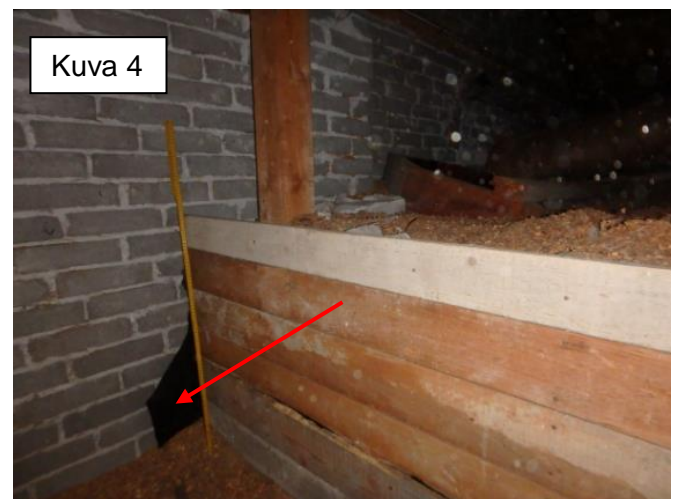
Kuva 4

Kuva 4. Yli 200 mg/kg PAH-yhdisteitä sisältävää tervapahvia yläpohjan eristeissä/rakenteissa.

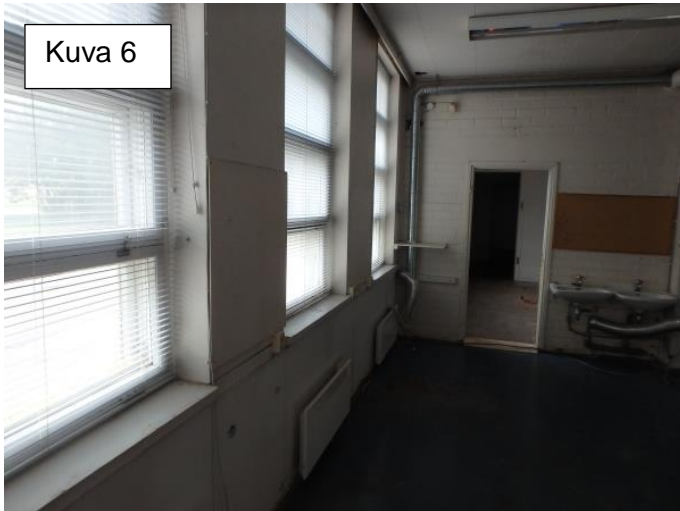
Kuva 6

Kuva 6. Ikkunapenkkinen maali ja tasoite sisältää asbestia.

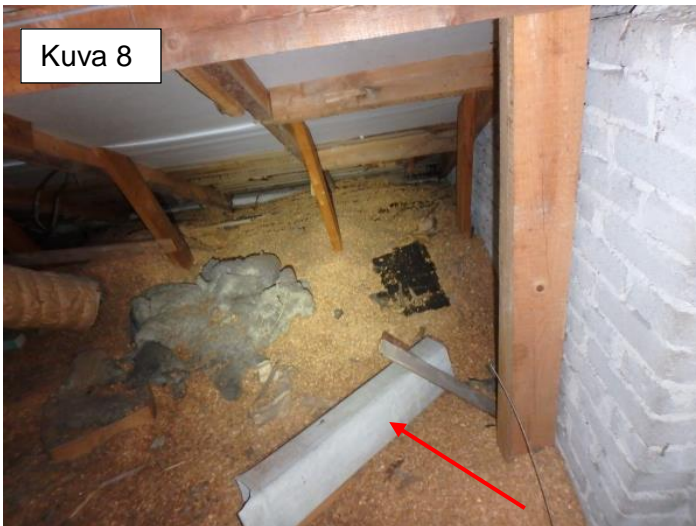
Kuva 8

Kuva 8. Yläpohjassa on paloja Mica-kanavasta, joka sisältää asbestia.

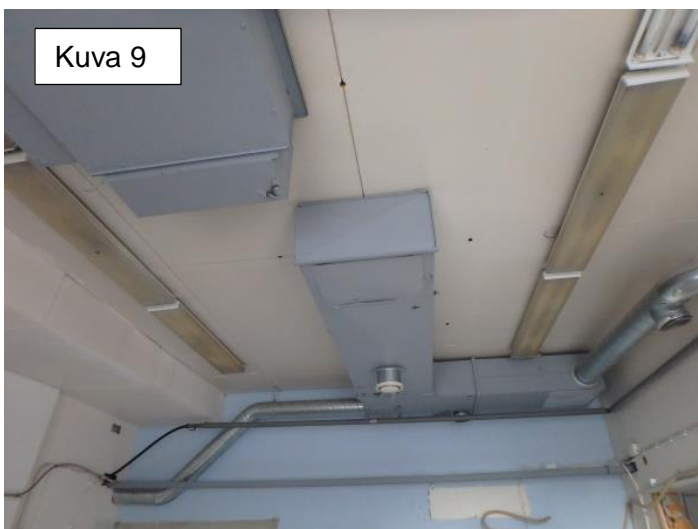
Kuva 9

Kuva 9. Vanhojen iv-kanavien liitosten tiivisteet saattavat sisältää asbestia.

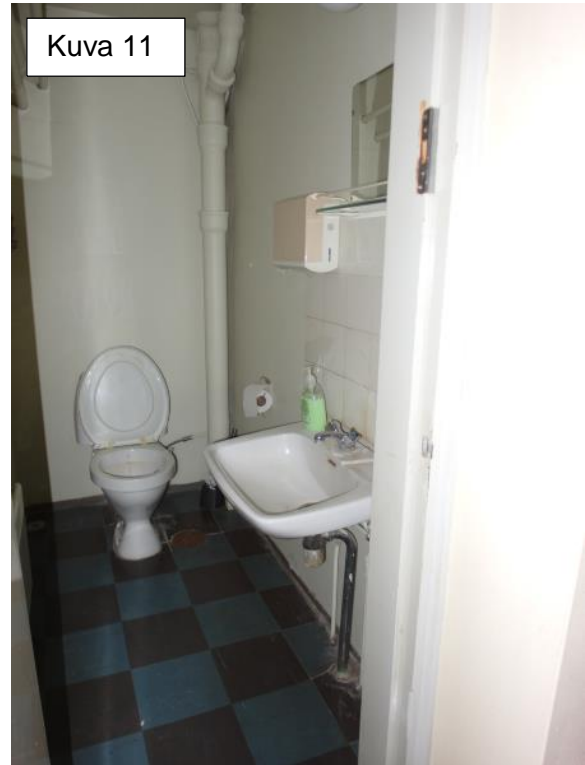
Kuvat 10-11. Vanhat vinyylilaatat (25 x 25 cm) ja/tai liima sisältävät asbestia.

- Vanhat vinyylilaatat (25 x 25 cm) ja/tai musta liima sisältävät asbestia. Tarkkaa määrää ja sijaintia ei ole voitu arvioida. Asbestia sisältävien materiaalien purkutoimenpiteissä, purkujätteen käsittelyssä ja loppusijoituksessa noudatetaan ohjetta Ratu 82-0347.

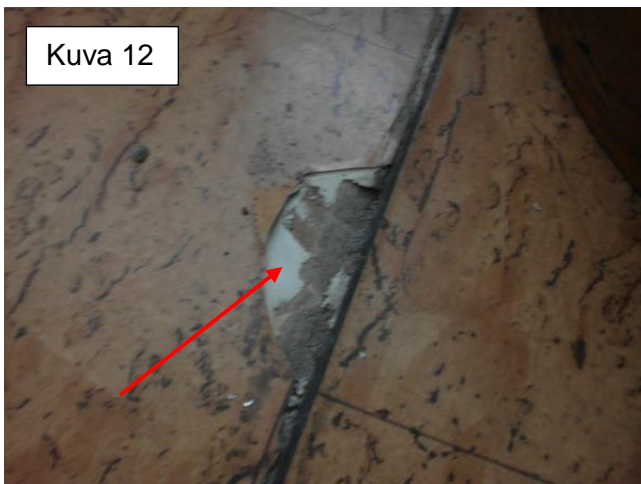
Kuva 12

Kuva 12. 2. kerroksen keskimmäisen huoneen lattiassa on muovimaton alla (tai kiinni muovimatossa) valkoinen tasoite tms. kerros, joka sisältää asbestia.

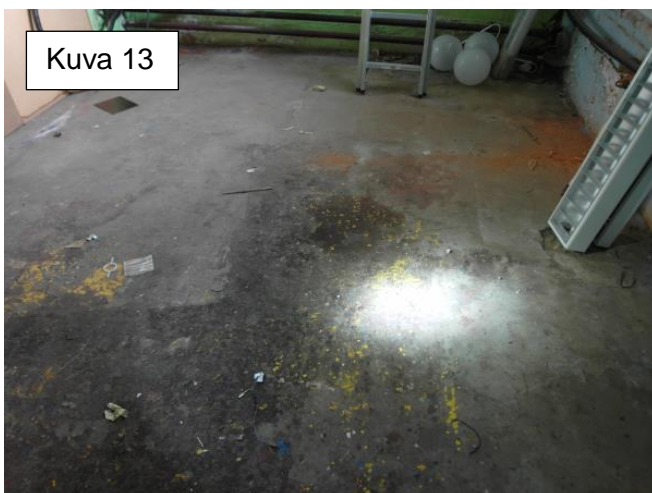
Kuvat 13-14. Kellarin lattiamaali sisältää yli 1500 mg/kg lyijyä. Kellarin lattian ylempi betonilaatta sisältää yli 500 mg/kg (pysyvän jätteen kaatopaikkakelpoisuuden raja-arvo), mutta alle 2500 mg/kg (raja-arvo tavanomaisen jätteen kaatopaikka, pienjäte-erät) öljyhiilivetyjä. Kellarin komerossa on lattialle valunutta öljyä.

- Kellarin lattian ylempi betonilaatta sisältää yli 500 mg/kg (pysyvän jätteen kaatopaikkakelpoisuuden raja-arvo), mutta alle 2500 mg/kg (raja-arvo tavanomaisen jätteen kaatopaikka, pienjäte-erät) öljyhiilivetyjä. Kellarin komerossa (portaiden alla) on lattialle valunutta öljyä.
- Kellarin lattiamaalit sisältävät yli 1500 mg/kg lyijyä. PCB - yhdisteitä ja lyijyä sisältävien materiaalien purkutoimenpiteissä, purkujätteen käsittelyssä ja loppusijoituksessa noudatetaan ohjetta Ratu 82-0382.
