Nurmijärvi

Metsäkylän osayleiskaavan maisemaselvitys

21.4.2023

(Luonnos)

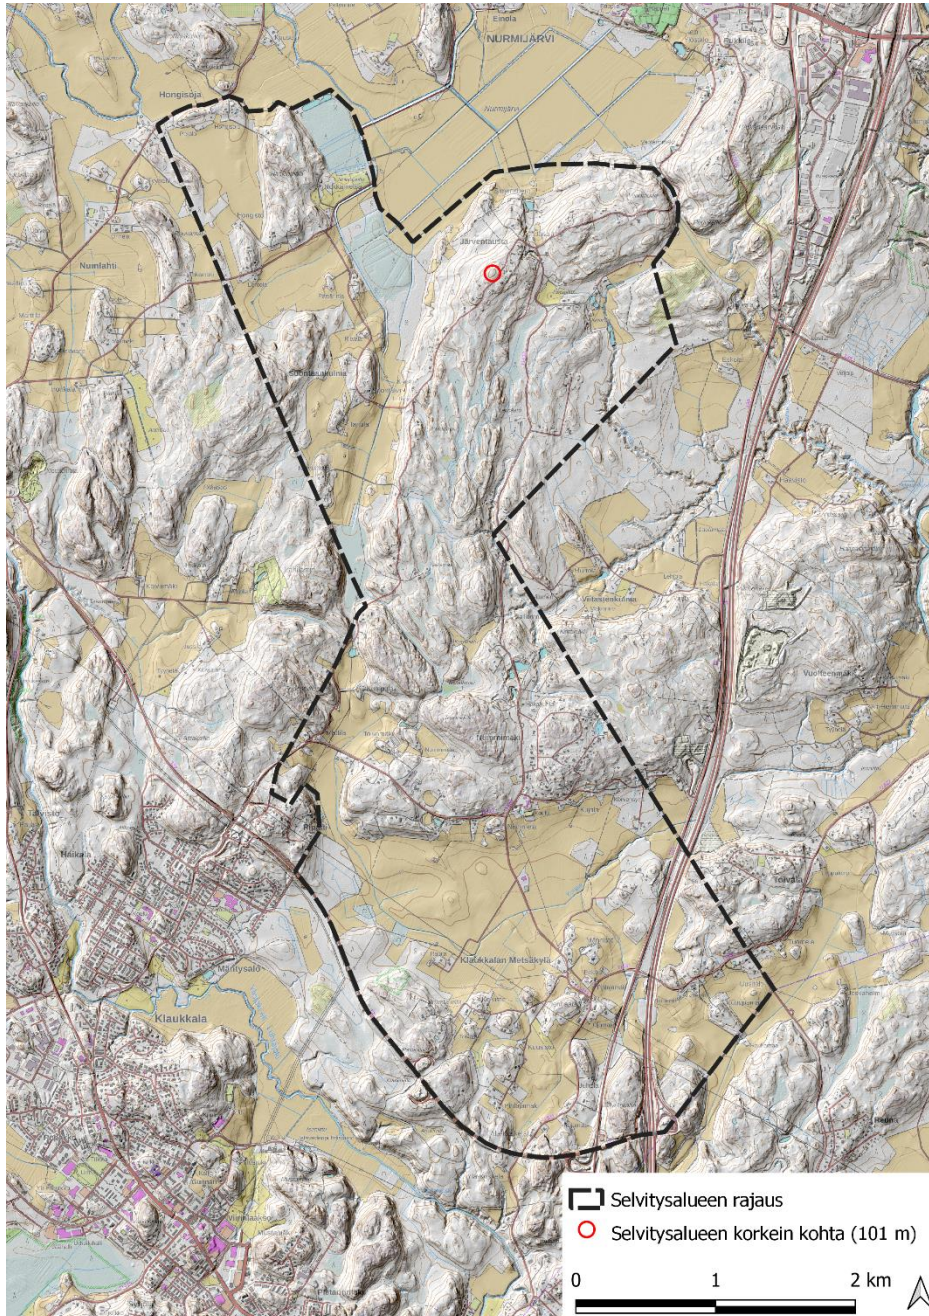
Kuva 4. Vinalokartta. (MML)

Selvitysalueen korkein kohta, 101 m mpy, sijaitsee alueen pohjoisosassa Järventaustassa Kirkkotien luoteispuolella (kuva 4). Korkeimmat alueet sijaitsevat kuivatun järven eteläpuolelta Järventaustasta

Alavimmat alueet puolestaan sijaitsevat alueen eteläosan laajalla peltoalueella ja ovat matalimmillaan noin 35 m mpy. Myös selvitysalueen luoteisosissa on alavia alueita, ja alueen merkittävimmät korkeuserot ovat näiltä alangoilta korkeimmille kohdille noin 50 korkeusmetriä 400 metrin matkalla.

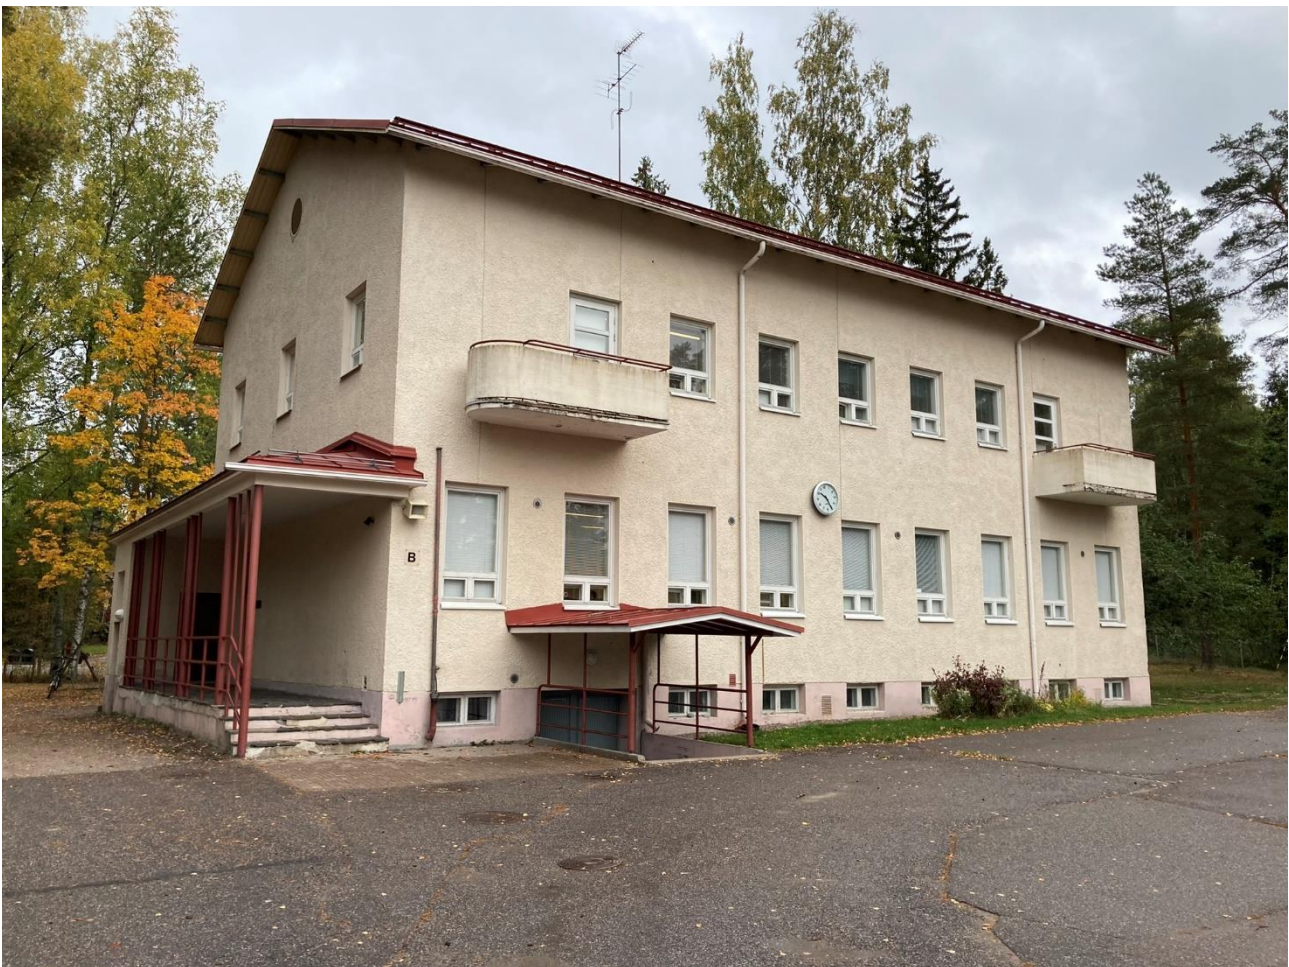
Kuva 18. Metsäkylän koulun uudempi, vuonna 1951 valmistunut koulurakennus on 1. luokan rakennusperintökohde ja aikansa rakennusihanteiden hyvä edustaja.

Toinen muusta rakennetusta ympäristöstä erottuva kyläkokonaisuus on Nummimäen alue. Kylän keskukseksi toimii Metsäkylän koulu, jonka uusi (kuva 18) ja vanha koulurakennus ovat molemmat 1. luokan rakennusperintökohteita. Koulun lähistölle on syntynyt vuosikymmenien saatossa uutta rakentamista. Myös Nummimäen kylä on maisemallinen solmukohta, jossa risteytyvät kylämaisema, avoin peltomaisema sekä kylästä pohjoiseen päin kuljettaessa runsaasti luontokohteitakin sisältävä, laaja metsäselänne.

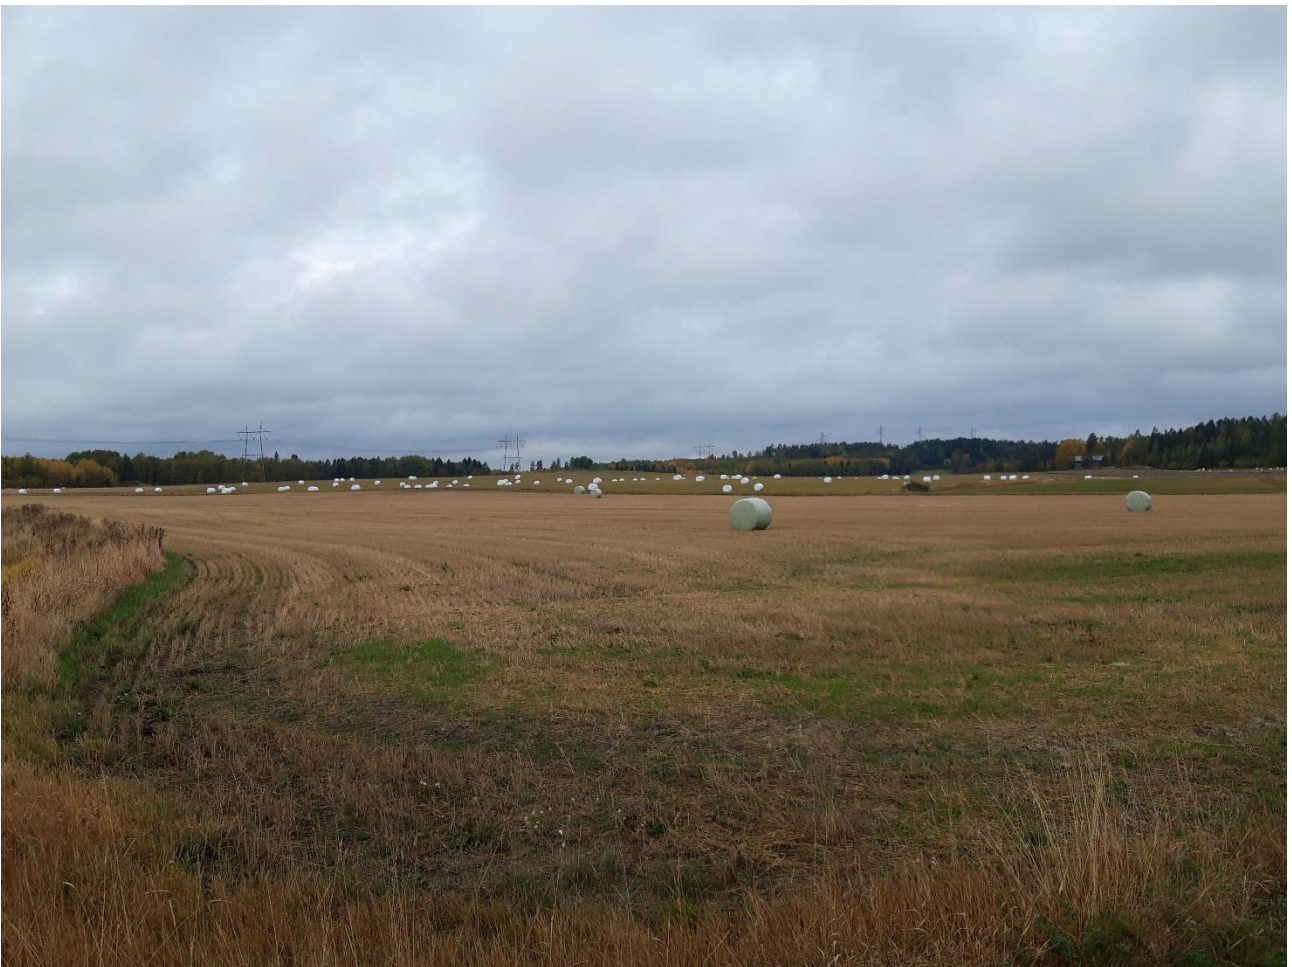
Kuva 19. Klaukkalan Metsäkylän avointa peltomaisemaa.

Maisemallisesti selkein kokonaisuus on selvitysalueen eteläosassa avautuva Klaukkalan Metsäkylän peltomaisema (kuva 19) Pelto avautuu varsin avoimena, rajautuen pohjoisessa Nummimäen kylään, etelässä Klaukkalan Metsäkylään sekä idässä ja lännessä metsäselänteisiin. Avointa peltomaisemaa halkoo Järventaustantie sekä Kurtoja, joka kuitenkin virtaa melko huomaamattomana pellon keskeltä. Alue kohoo maisemaselvityksen yhteydessä tehdyn maastokäynnin perusteella paikallisesti merkittäväksi maisema-alueeksi, kuten myös Nurmijärven maisemainventoinnissa ja kulttuurimaisemaselvityksessä (Nurmijärven kunta, LT-Konsultit Oy, 1997). Peltoa halkova voimalinja sekä 2000-luvulta eteenpäin pellon reunoilla lisääntynyt rakentaminen ovat heikentäneet alueen maisemallisia arvoja, mutta maisemahäiriöistä huolimatta peltoalue on yhä paikallisesti arvokas.

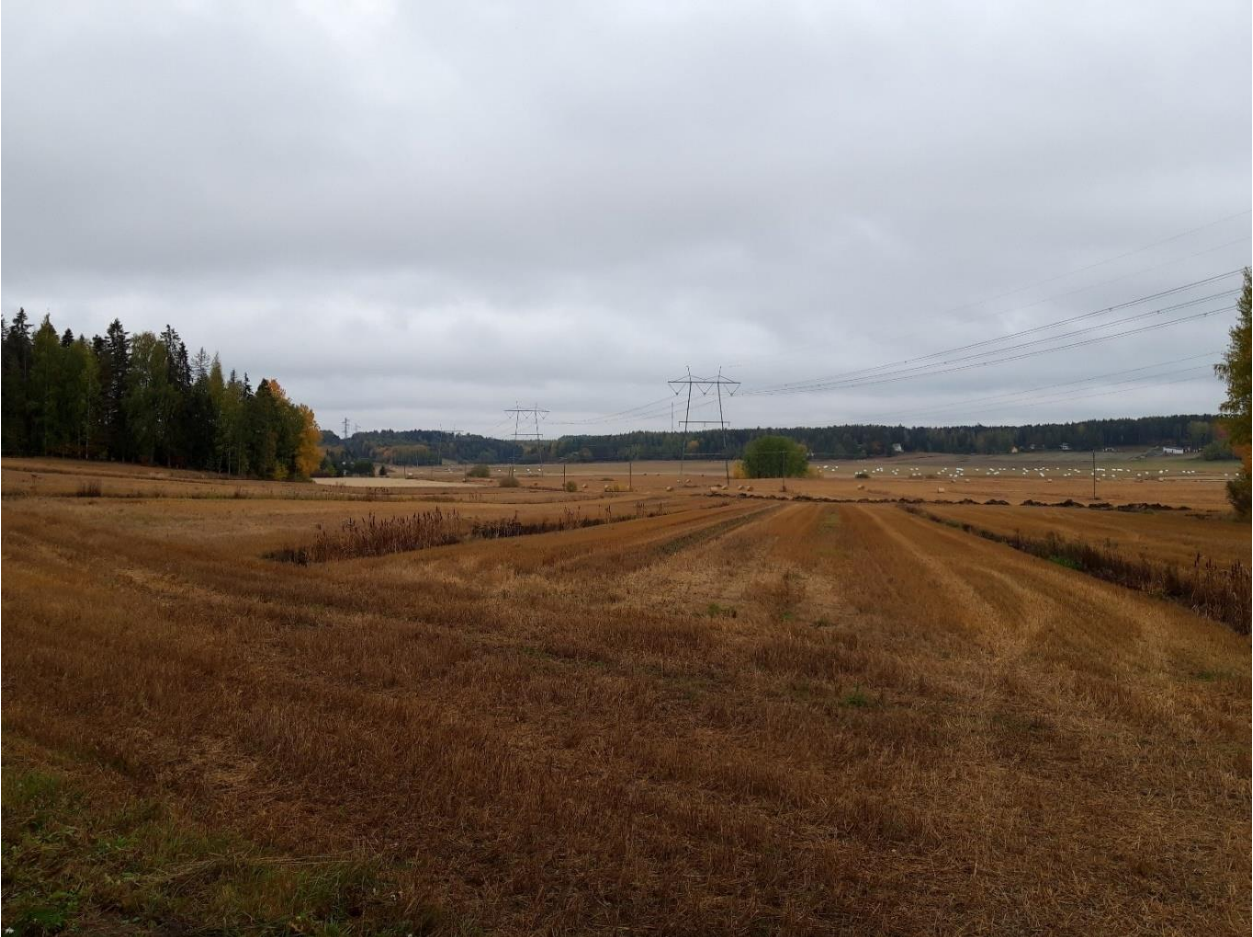
Kuva 21. Avointa peltomaisemaa halkoo voimalinja, joka aiheuttaa maisemavaurion.

Klaukkalan Metsäkylän avoimessa peltomaisemassa on maisemavaurioita, joista suurimpia ovat aluetta halkovat voimalinjat (kuva 21). Peltomaisemaa jakaa myös Järventaustantie, joka erottuu ympäristöstään suoristetulla linjauksellaan. Tie ei kuitenkaan kohoa merkittävästi ympäröivän peltomaiseman yläpuolelle. Peltomaisemaan häiriötä aiheuttavat myös peltojen reunassa sijaitsevat rakennukset, joista kaikki eivät sovi perinteiseen peltomaisemaan. Maisemahäiriöt ovat kuitenkin siinä määrin maltillisia, että niistäkin huolimatta Klaukkalan Metsäkylän peltomaisema kohoaa paikallisesti arvokkaaksi maisema-alueeksi.
