NURMIJÄRVEN KUNTA

RAJAMÄEN ETUOSTOALUEEN RAIDELIIKENTEEEN MELU- JA TÄRINÄSELVITYS

MELU- JA TÄRINÄSELVITYSRAPORTTI

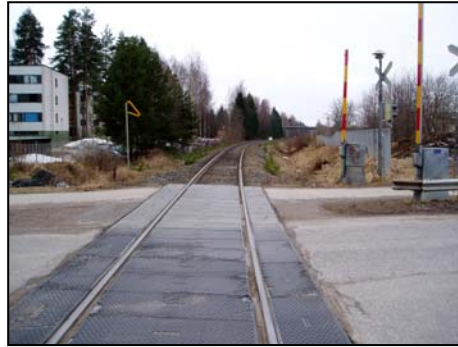
Kuva 3

Kuvassa 3 on esitetty näkymä Keskusraitin tasoristeyksestä etelään, kuvassa 4 on näkymä tasoristeyksestä pohjoiseen.

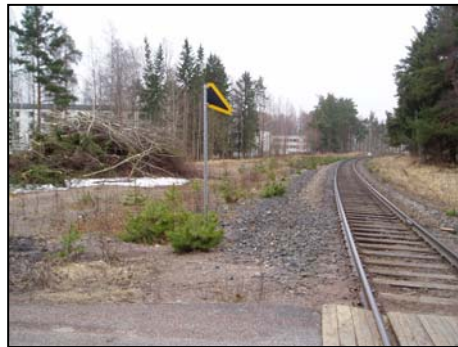
Kuva 5

Kuvassa 5 on esitetty näkymä Isokalliontien tasoristeyksestä etelään ja kuvassa 6 näkymä tasoristeyksestä pohjoiseen.

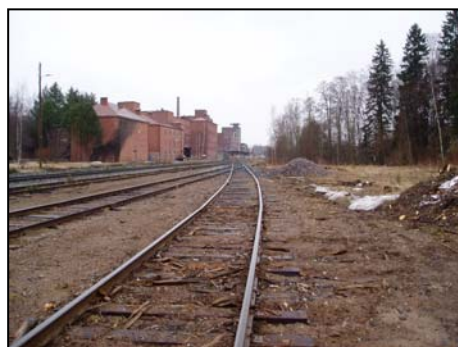
Kuva 7

Kuvassa 7 on esitetty näkymä ratapiha-lastausalueelta pohjoiseen Talmontien tasoristeystä kohti ja kuvassa 8 on näkymä Talmontien / tehdasalueen tasoristeyksestä etelään.

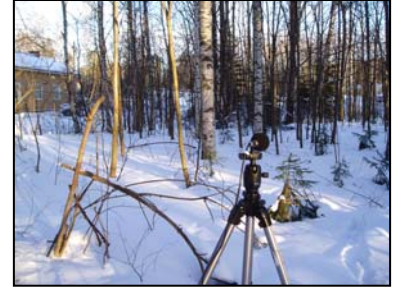
Kuva 10

- Mittauspiste Mp 1 (kuva 10) sijaitsi radan lännenpuoleisella alueella Isokalliontien pohjoispuolella noin 65 metrin etäisyydellä radasta. Mittauksen aikana maa oli lumen peittämä noin 30 cm ja mittauspisteen ja radan välillä oli harvaa puustoa. Mittaus tehtiin 8.3.05 klo 13:22 - 16:49 välisenä aikana. Mittausjakson pituus oli noin 3½ h.

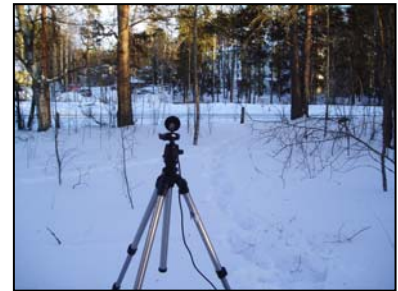
Kuva 11

- Mittauspiste Mp 2 (kuva 11) sijaitsi Isokalliontien eteläpuolella, radan länsipuolella kirkon ja urheilukentän välisellä alueella noin 30 metrin etäisyydellä radasta. Mittauksen aikana maa oli lumen peittämä noin 30 cm. Mittauspisteen ja radan väli oli lähes avoin. Mittaus tehtiin 8.3.05 klo 17:00 - 19:21 välisenä aikana. Mittausjakson pituus oli noin 2½ h.

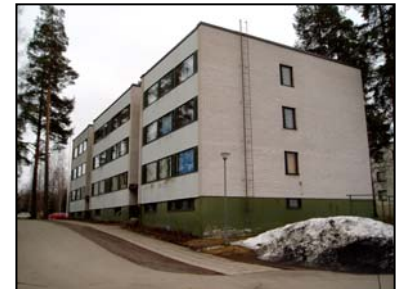
Kuva 13

- Mittauspiste Mp 11 sijaitsi osoitteessa Toukolantie 1, rakennuksen no 2 kellarissa. Rakennus sijaitsee ratalinjan itäpuolella Keskusraitin eteläpuolisella alueella. Mittauspisteen etäisyys ratalinjaan oli noin 38 metriä kartalta mitattuna. Tavoitteena oli selvittää junatärinän välittyminen rakennukseen ja tärinän suuruus. Mittalaitteen anturi oli kiinnitetty rakennuksen kellarikerroksen kantavassa betonisisäväliseinässä lattian rajassa. Rakennuksen leveys-suunnassa mittauskohta oli rakennuksen keskellä ja pituussuunnassa radanpuoleisessa päätyosassa. 3-komponenttianturin pitkittäinen vaakasuunta (long) oli rakennuksen pituussuuntainen ja lähes kohtisuoraan ratalinjaan nähden.

Rakennus on 3-kerroksinen, kellarillinen betonirunkoinen asuinkerrostalo, jonka päätyjulkisivuissa on tiilivuoraus. Muissa julkisivuissa on profiilipeltiä. Rakennus (kuva 13) on rakennettu ~1973 ja se on saatujen piirustusten mukaan perustettu ilmeisesti maanvaraisin anturoin tiiviin maakerroksen varaan.

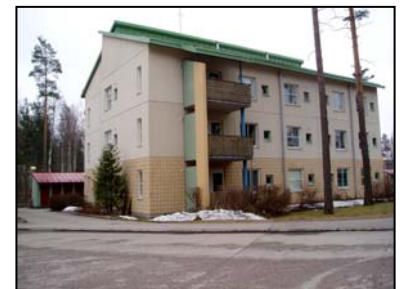
Kuva 14

- Mittauspiste Mp 12 sijaitsi osoitteessa Ratakuja 3 - 5, rakennuksen C katutason lämmönjakokeskuksessa. Rakennus sijaitsee ratalinjan länsipuolella Keskusraitin pohjoispuolisella alueella. Mittauspisteen etäisyys ratalinjaan oli noin 46 metriä kartalta mitattuna. Tavoitteena oli selvittää junatärinän välittyminen rakennukseen ja tärinän suuruus. Mittalaitteen anturi oli kiinnitetty rakennuksen alakerran kantavassa betoniväliseinässä pohjoispäätyseinän kulmassa lattian rajassa. Rakennuksen leveys-suunnassa mittauskohta oli rakennuksen keskellä. 3-komponenttianturin pitkittäinen vaakasuunta (long) oli rakennuksen päätyjulkisivun suuntainen ja kohtisuoraan ratalinjaan nähden.

Rakennus (kuva 14) on 3-kerroksinen betonirunkoinen asuinkerrostalo, jonka välipohjat on tehty ontelolaatoista. Rakennuksessa ei ole kellaritiloja. Rakennus on rakennettu vuonna ~1991 ja se on perustettu piirustusten mukaan maanvaraisin anturoin tiiviin maakerroksen varaan. Alapohja on maanvarainen.

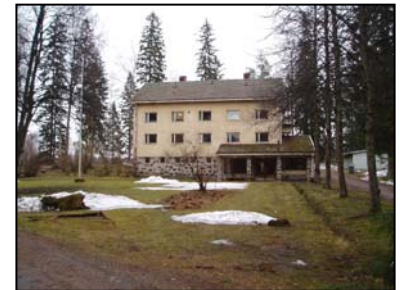
Kuva 15

- Mittauspiste Mp 13 sijaitsi osoitteessa Saunatie 7 ratalinjan itäpuolisella alueella Talmontien eteläpuolella sijaitsevan rakennuksen kellarissa. Mittauspisteen etäisyys ratalinjaan oli noin 128 metriä kartalta mitattuna. Tavoitteena oli selvittää junatärinän välittyminen rakennukseen ja tärinän suuruus. Mittalaitteen anturi oli kiinnitettyä rakennuksen kellarissa sähköpääkeskukseen kantavaan betoniseinään lattian rajassa. Mittauspiste sijaitsi lähes rakennuksen keskellä. 3-komponenttianturin pitkittäinen vaakasuunta (long) oli rakennuksen pituussuuntainen ja noin 45° kulmassa ratalinjaan nähden.

Rakennuksessa (kuva 15) on kaksi asuinkerrosta ja alakerta, joka on osittain maan alla. Lisäksi osassa rakennusta on kellarikerros. Rakennus on piirustusten mukaan perustettu betonianturoin maanvaraisesti, välipohjat ovat betonia ja ilmeisesti paikallavalettuja. Rakennus on rakennettu ~1953.

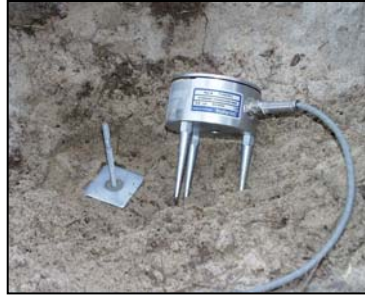
Kuva 17

Mittausanturit asennettiin maaperään siten, että maahan kaivettiin matala kuoppa roudattomaan syvyyteen. Maanpinta oli jäässä vain 10...15 cm johtuen myöhään alkaneesta pakkaskaudesta ja melko runsaasta lumipeitteestä.

Antureiden maakontakti toteutettiin kiinnittämällä anturi pultilla 500 mm pitkään Ø 20 mm kierretankoon, joka oli lyöty maahan kuopan pohjan tasoon. Lisäksi 3-komponenttianturit varustettiin erillisillä maapiikeillä vaakasuuntaisen tärinän luotettavaksi taltioimiseksi (kuva 17). Antureiden ympäryksy täytettiin hiekalla ja tiivistettiin. Lopuksi anturin päälle asetettiin painoksi noin 30 kg hiekkasäkki.

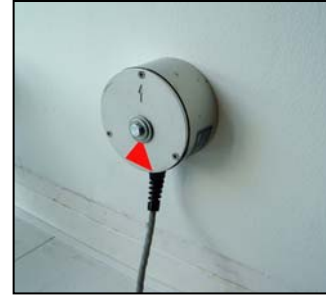
Kuva 18

Rakennusten tärinämittauspisteissä mittalaitteen anturi kiinnitettiin kiilapultilla kantavaan betoniseinään ilman välikiinnikettä mahdollisimman jäykän kiinnityksen takaamiseksi (kuva 18).

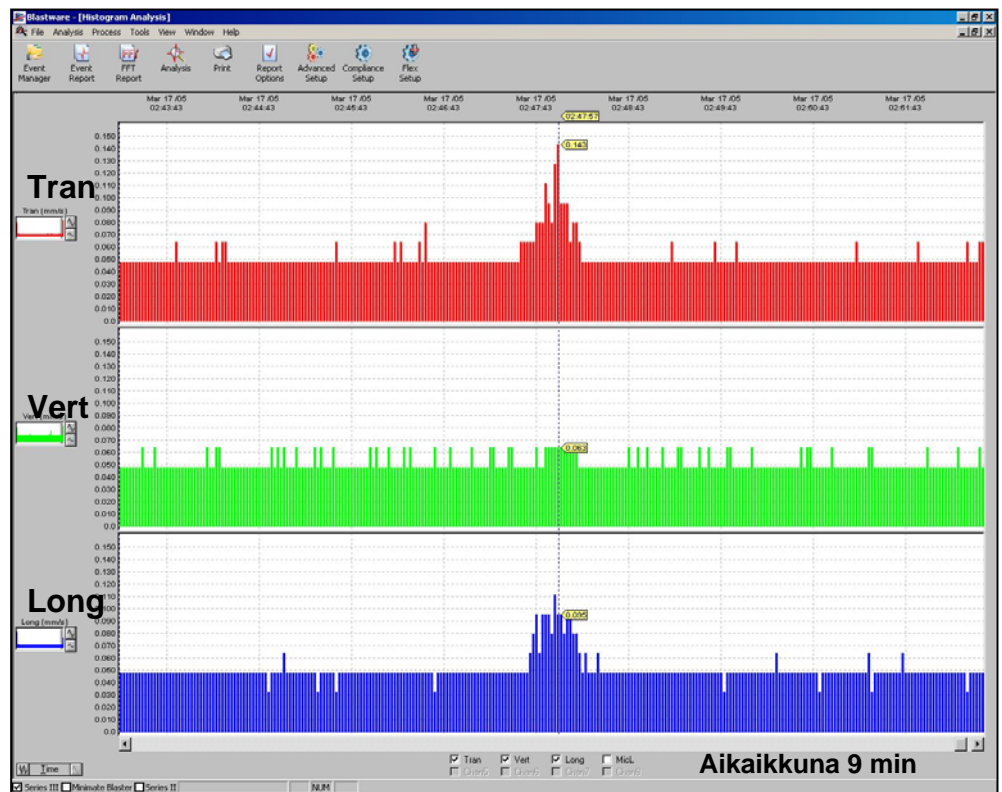
Kuva 24: Painavin juna TA 3640 (1831 tn) mittauspisteessä 8. Pystyakseli heilahdusnopeus 0 – 0,16 mm/s, vaaka-akselin aikaikkuna noin 9 min.

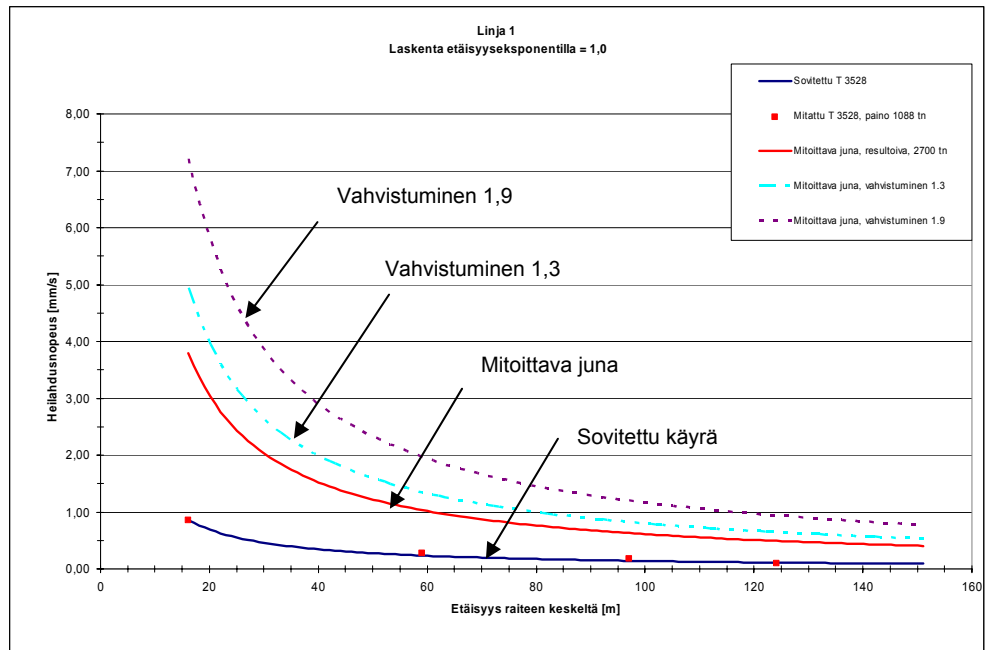
Kuva 30: Linjan 1 mitatun junan sovitettu käyrä ja laskentamallin mitoittava juna

Kuvan 30 kaavion punainen käyrä (mitoittava juna) on laskennallinen tärinäarvo, joka on maksimipainoisen junan aiheuttama rakennuksen perustuksissa tärinän resultanttina. Sininen piste-katkoviiva-käyrä (mitoittava juna, vahvistuminen 1,3) kuvaa tärinän voimistumista yksikerroksisen rakennuksen rakenteissa ja violetti pistekäyrä (mitoittava juna, vahvistuminen 1,9) tärinän voimistumista kaksikerroksisen rakennuksen rakenteissa.

Mittaustulosten ja suoritettujen laskentojen perusteella on laadittu kuvaajat junan aiheuttamasta tärinästä, laskennallinen kuvaaja rataosuuden maksimipainoisen junan aiheuttamasta tärinästä sekä ko. junan aiheuttamasta rakennuksen yläkerroksissa voimistuvasta tärinästä (1,3- kertainen ja 1,9-kertainen). Mittaustuloksista valittiin laskentaan sellainen junapaino- / tärinämittaustulosyhdistelmä, jonka laskentatuloksena on saatu realistinen, suurin mahdollinen häiriötärinäarvo. Kuvassa 30 on esitetty mittaustulosten ja laskennallisen mitoittavan juna-käyrän sovitettu käyrä linjan 1 osalta.
