# NURMIJÄRVEN KIRKONKYLÄN OSAYLEISKAAVA-ALUEEN PIENVEDET

Pekka Routasuo

31.1.2017

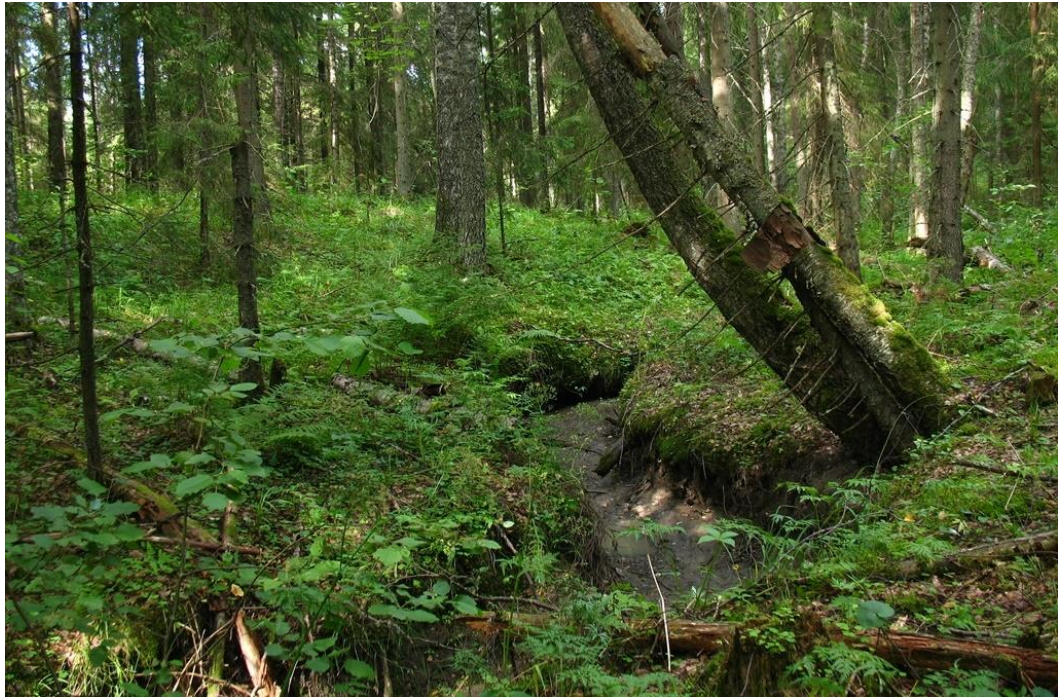
Kuva 2. Hirmunojan noro.

Kulomäentieltä pohjoiseen laskevassa uomassa virtaa luonnontilainen noro, joka laskee Hirmunojaan. Alueen kasvillisuus on tuoretta lehtoa ja kosteaa saniaislehtoa sekä eteläosassa mesiangervoaltaista suurruoholehtoa, joka on osin pensaikoista avohakkuun jäljiltä. Noron ympäristössä alueen yläosassa kasvaa melko runsaana harvinaista, silmälläpidettävää (NT) tuoksumataraa sekä velholehteä, suokeltoa, lehtokuusamaa, lehtoimikkää ja luhtatähtimöä sekä paikoin korpinurmikkaa, korpisorsimoa, näsiä, mustakonnanmarjaa ja kotkansiipeä. Koiranheisi on runsas ja alueella kasvaa myös joitain pähkinäpensaita. Noron ylärinteellä on varttuvaa kuusikkoa ja alarinteellä nuorta lehtipuustoa. Noron lähellä on neljässä paikassa ryhmä metsälehmusvesoja.

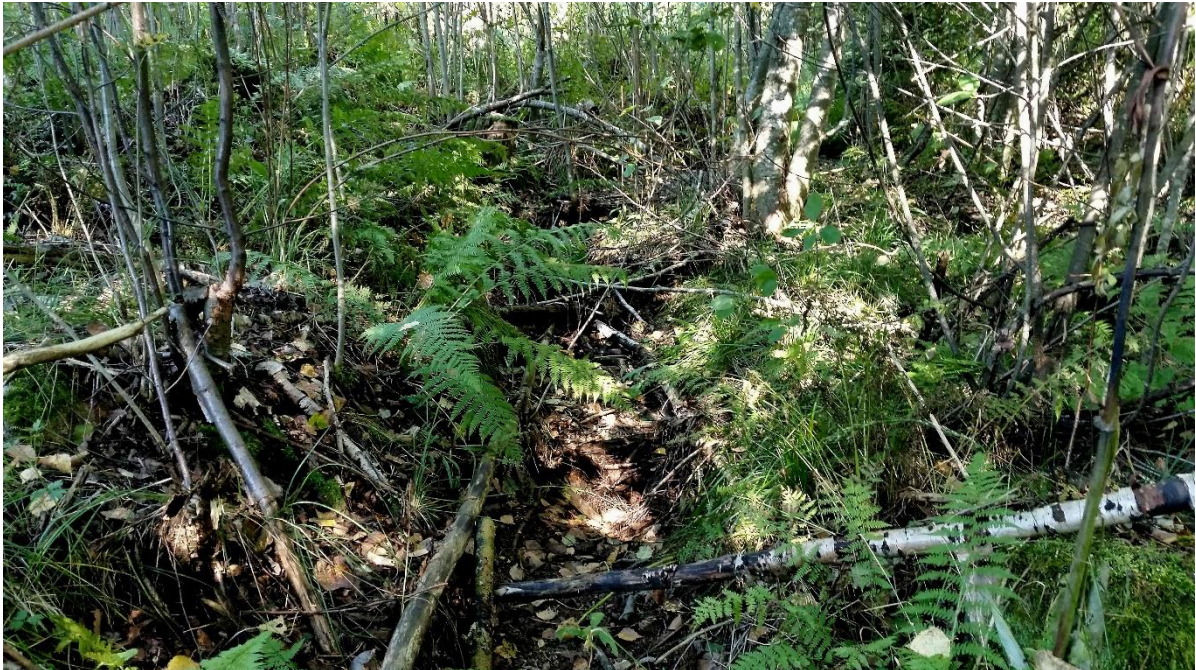
**Kuva 4.** Pitkämäen noron kuivaa uomaa.

Pitkämäen etelärinteellä Perttulantien ja Hongisojantien risteuksen tuntumassa olevan noron eteläosa on luonnontilaisen kaltainen. Uoma on sora- ja kivipohjainen, elokuun lopun maastokäynnin aikaan uoma oli kuivillaan. Kasvillisuus uoman

ympärillä on tavanomaista; hiirenporras, nurmilauha ja metsäkastikka ovat runsaimpia lajeja. Puusto on nuorta harmaaleppää, koivua ja haapaa. Rajatun alueen pohjoispuolella uomaa on perattu.

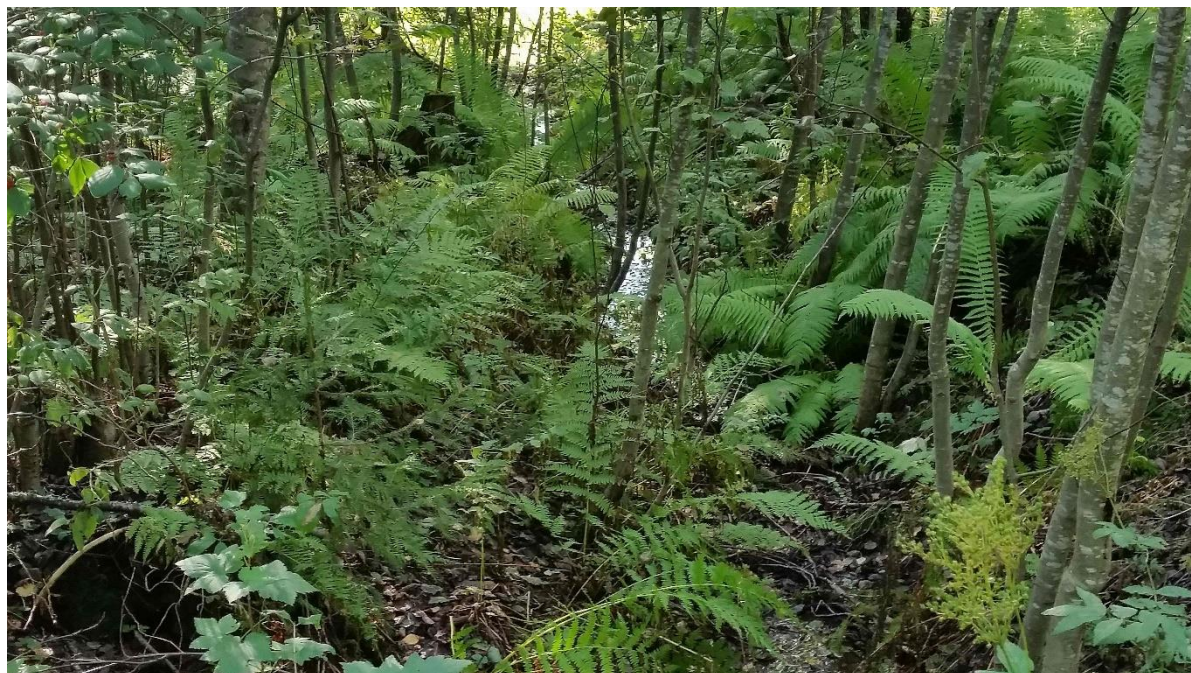
**Kuva 5.** Kulomäentien eteläpuolinen noro.

Hirmunojaan laskevasta norosta on luonnontilaisen kaltaisena säilynyt lyhyt jakso Kulomäentien eteläpuolella. Uoma on savipohjainen ja sitä ympäröivän lehtokasvillisuuden lajistoon kuuluvat mm. kotkansiipi, mustakonnanmarja, punaherukka, mesiangervo, käenkaali ja nokkonen. Uoman varrella kasvaa harmaaleppää ja nuorta haapaa. Rajatun alueen länsipuolella noro sijoittuu piha-alueille. Pohjoispuolella uomaa on ruopattu.

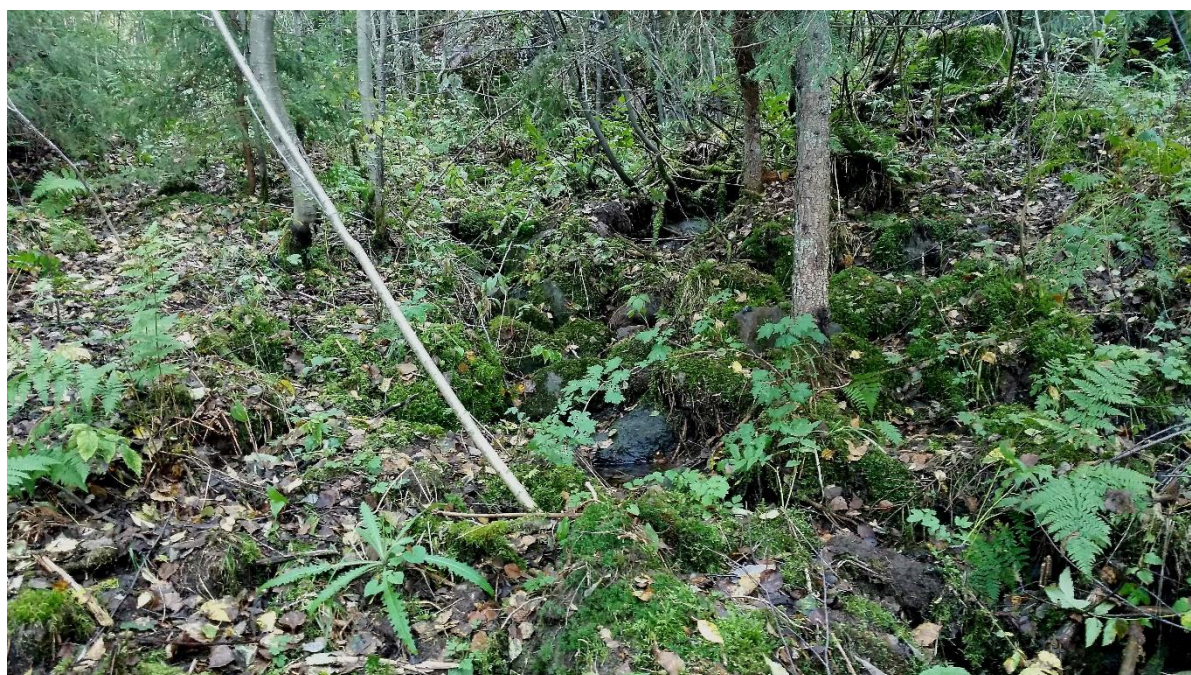
**Kuva 6.** Kulomäentien pohjoispuolinen noro.

Kulomäentien pohjoispuolella olevan Koiransuolenojaan laskevan noron alajuoksulta on luonnontilaisen kaltaisena uomana rajattu vajaan sadan metrin jakso. Kasvillisuus uoman ympärillä on melko tavanomaista. Metsäalvejuuren lisäksi on mm. mesiangervoa, oravanmarjaa ja taikinamarjaa.

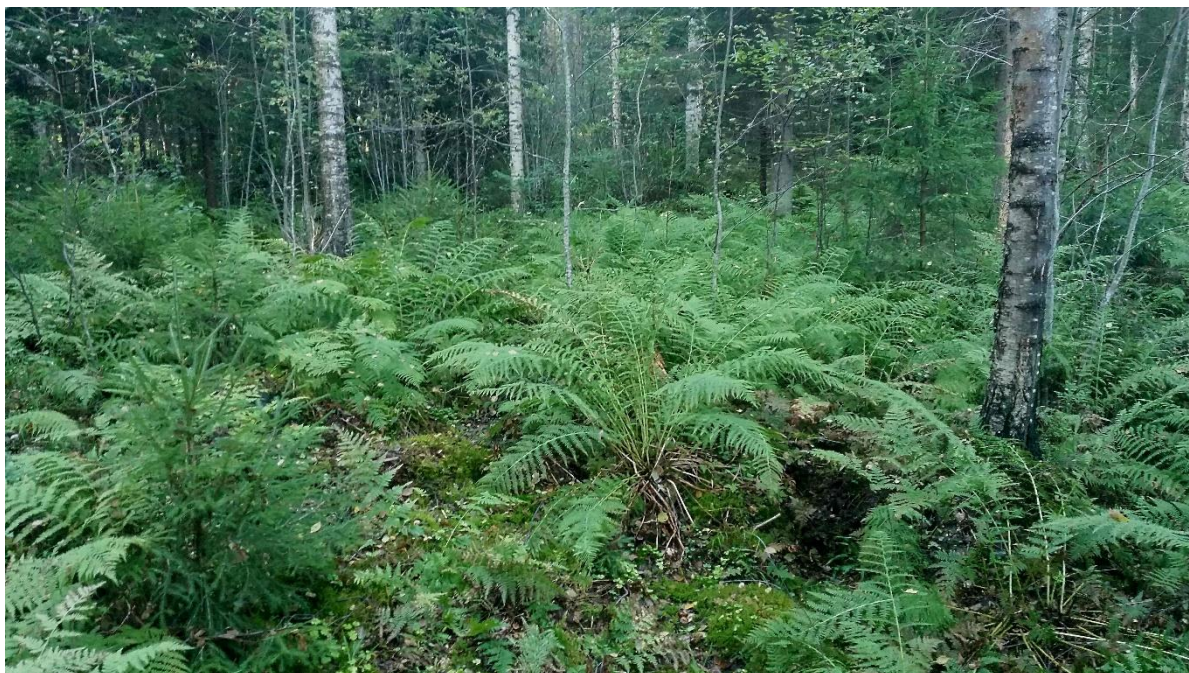
**Kuva 7.** Mutaanmäen noron kasvillisuutta.

Mutaanmäen etelärinteellä oleva noro on vajaan 200 metrin matkalta uomaltaan luonnontilainen tai luonnontilaisen kaltainen. Etenkin noron yli kulkevan tien kohdalla on hiirenporrasvaltaista saniaislehtoa, myös rönsyleinikki on runsas. Tällä alueella noroa ympäröivä puusto on nuorta koivikkoa, ylempänä on varttuvaa kuusikkoa. Rajatun jakson ylä- ja alapuolella uomaa on kaivettu.

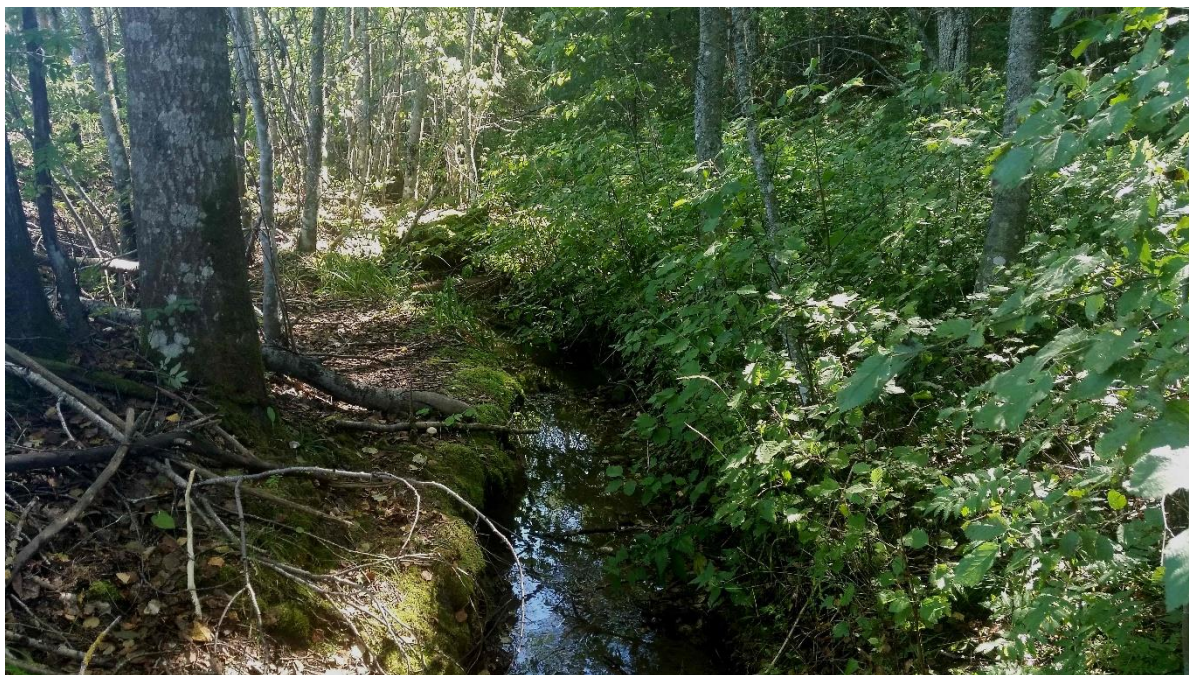
**Kuva 8.** Heinojan noron kasvillisuutta.

Raiskiontien länsipuolella Heinojaan laskeva noro on uomaltaan luonnontilaisen kaltainen voimalinjan ja Heinojan väliseltä osuudelta. Noin metrin levyisen uoman ympärillä on suurruoholehtoa, jonka lajistoon kuuluvat mm. mesiangervo, nokkonen, rönsyleinikki, vuohenputki ja lehtomikkä. Puusto on pääosin nuorta-varttuvaa lehtipuustoa; harmaaleppää, tuomea ja raitaa. Kookkaita haapoja on jonkin verran.

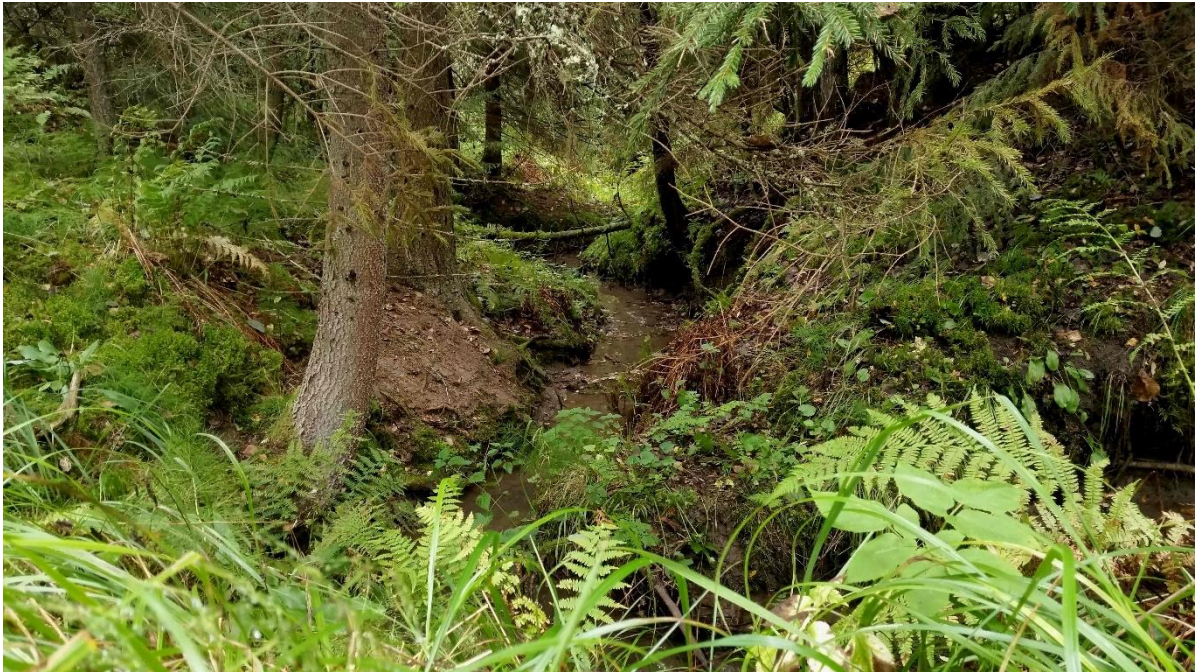
**Kuva 10.** Matinojan läntisen noron kasvillisuutta.

Selvitysalueen pohjoisrajalla olevat Matinojan läntisemmät norot virtaavat etupäässä melko loivapiirteisten notkelmien pohjalla, paikoin rinteet ovat jyrkähköjä. Uomista itäisin saa vetensä pellolta tulevasta ojasta ja se on alkuosaltaan syöpynyt pari metriä syväksi. Eteläisimmät uomat ovat sorapohjaisia ja niitä ympäröivä puusto on pääosin nuorta mäntyä ja koivua. Muu kasvillisuus on suurruoho- ja saniaislehtoa. Mesiangervo, nokkonen, korpikaisla, lehtotähtimö, metsäkorte ja hiirenporras ovat runsaimpia lajeja.

Pohjoisin uoma Toukolan tilan eteläpuolella on savipohjainen. Puusto on lähinnä nuorta kuusta ja koivua, varttuvaa kuusta on niukasti. Mesiangervo, nokkonen, rönsyleinikki ja lehtotähtimö ovat kenttäkerroksen valtalajeja.

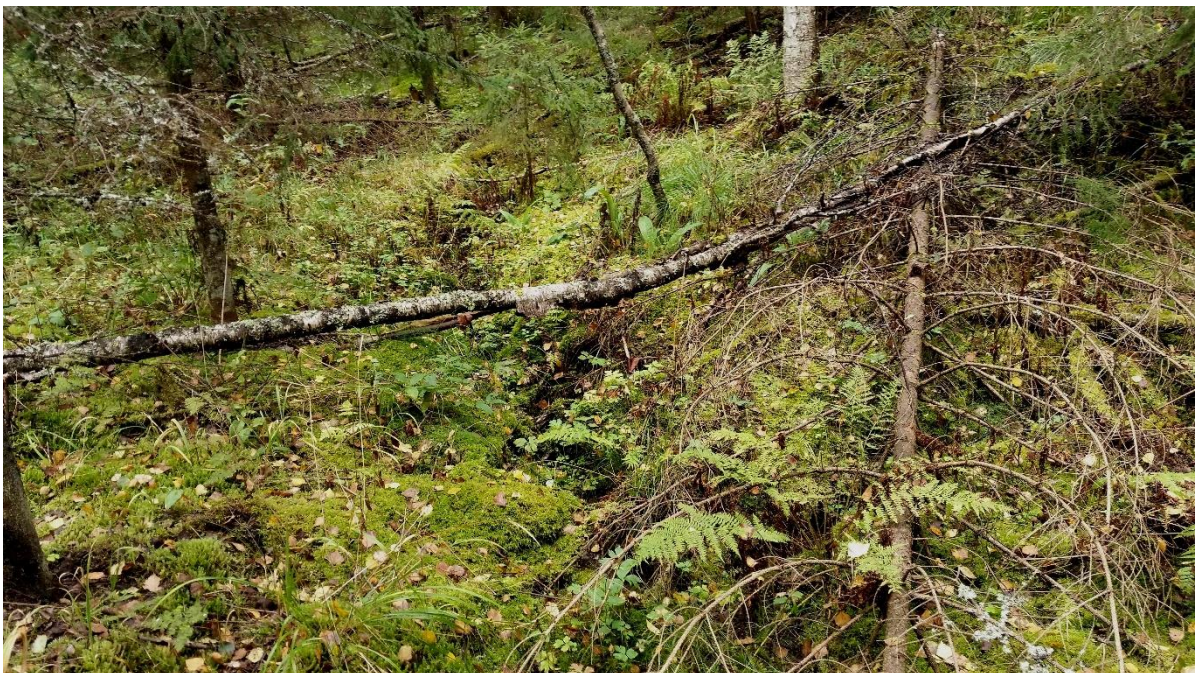
**Kuva 11.** Matinojan itäisen noron kasvillisuutta

Matinojan itäiset norot ovat savipohjaisia ja sijaitsevat loivapiirteisissä notkelmissa. Ympäröivä puusto on nuorta–varttuvaa kuusta ja koivua. Kasvillisuus on lehtomaista kangasta. Uomien reunoilla kasvaa mm. mätässaraa, viitakastikkaa, mesiangervoa, hiirenporrasta, lehtötählimöä ja rönsyleinikkiä. Rajatun alueen eteläpuolella uoma ei ole luonnontilainen.

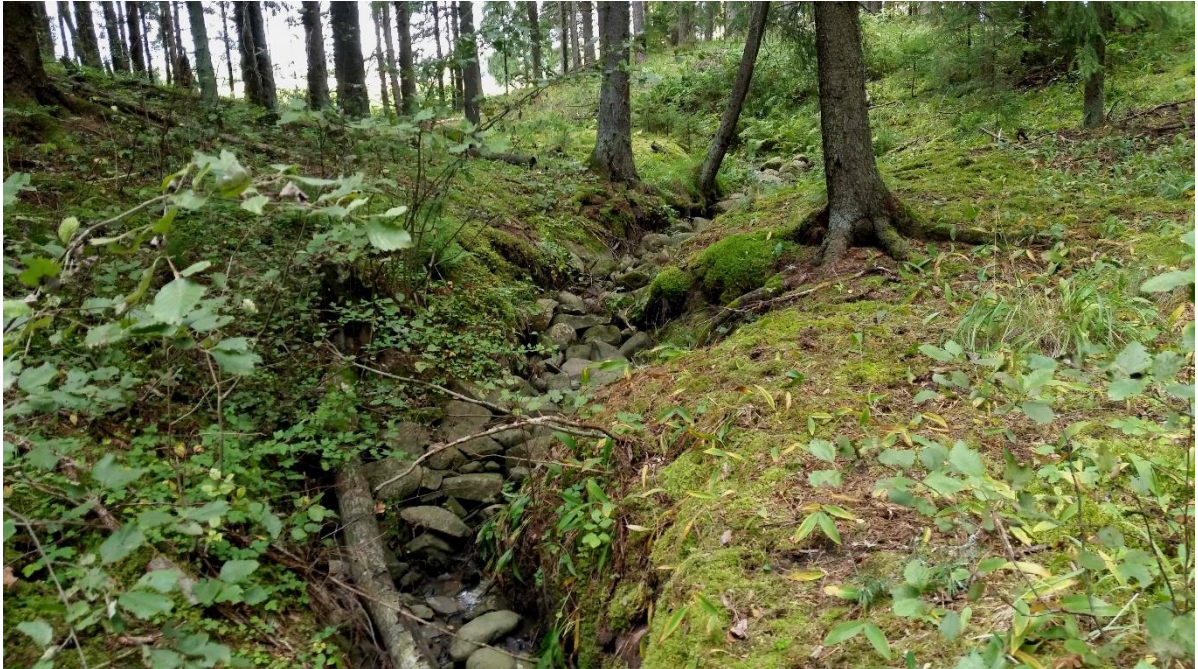
**Kuva 13.** Koskojan läntisen sivuhaaran kivikkoinen jakso.

Yläjuoksulla pellolta tuleva haara on hyvin kivikkoinen. Vettä ei ollut näkyvissä. Ojitetulta metsäalueelta tuleva haara on kapea, mutta syvä ja niukkavetinen. Näillä alueilla lehtomaisen kankaan lajisto ulottuu uoman reunaan asti. Uomassa kasvaa mm. luhtalitukkaa. Ympäröivä puusto on varttunutta kuusikko.

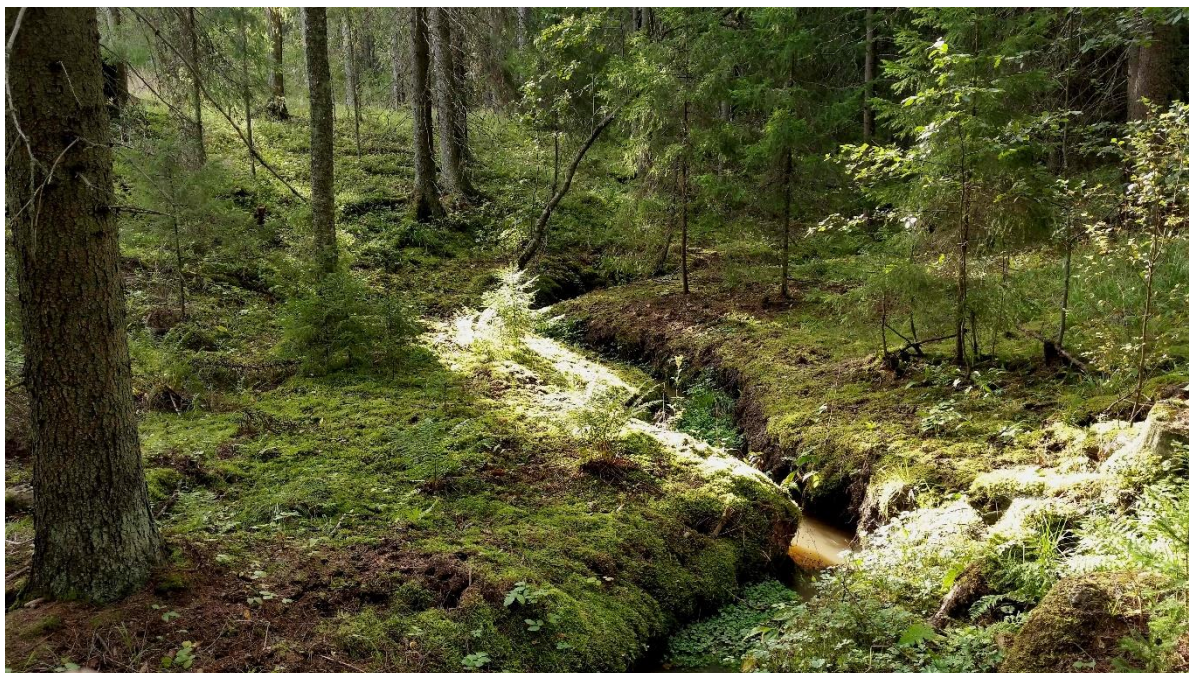
**Kuva 14.** Koskojan läntisin sivuhaara.

Koskojan läntinen sivuhaara saa alkunsa ojitetulta metsäalueelta ja Eskolan tilaa ympäröivältä peltoalueelta. Uoma on luonnontilainen ja alajuoksultaan hyvin mutkitteleva ja savipohjainen; vettä oli maastokäynnin aikaan niukasti. Hakuut ulottuvat paikoin uoman reunaan asti. Jäljellä oleva puusto uomien ympäristössä

on varttuvaa–varttunutta lehtomaisen kankaan kuusikko. Muu lajisto on mm. rönsyleinikkiä, luhtalemmikkiä, luhtalitukkaa, hiirenporrasta ja viitakastikkaa.

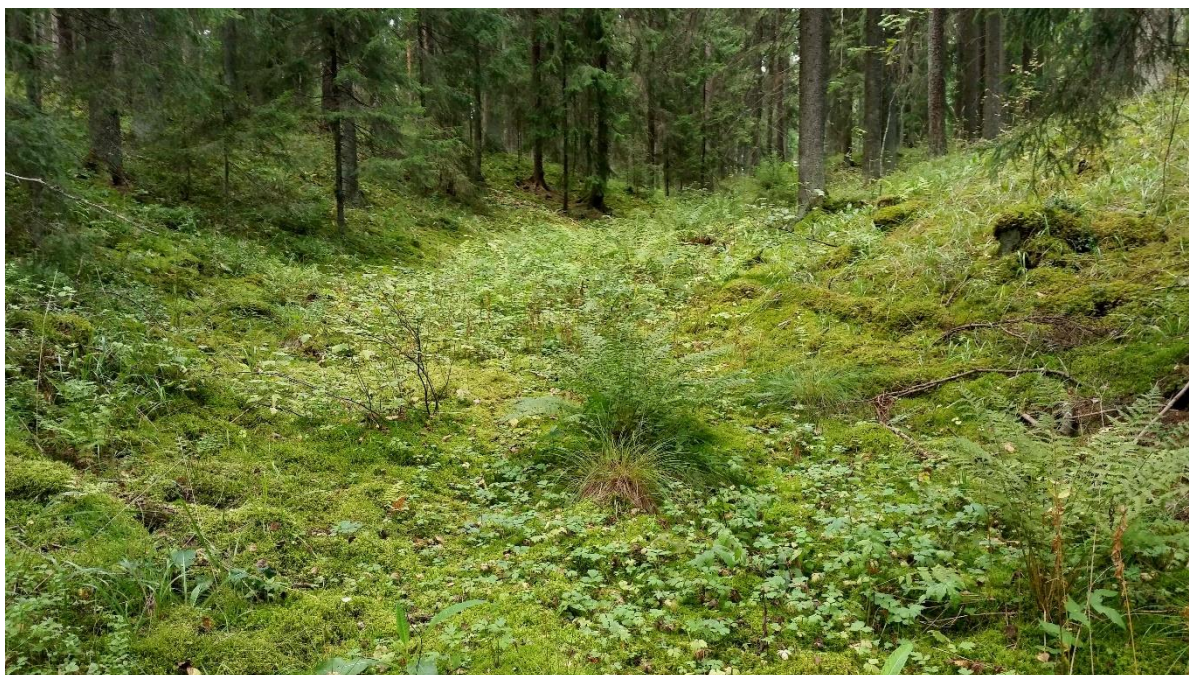
**Kuva 15.** Koskojan itäinen sivuhaara.

Koskojan itäisempi sivuhaara Hämeenlinnantien tuntumassa on lähinnä kosteapohjainen notkelma. Noron uoma on heikosti näkyvä painanne (kuva 15). Uoman kohdalla kasvaa rönsyleinikkiä, mesiangervoa ja hiirenporrasta. Noroa ympäröivä metsä on puustoltaan nuorta–varttunutta lehtomaisen kankaan kuusikkoa.

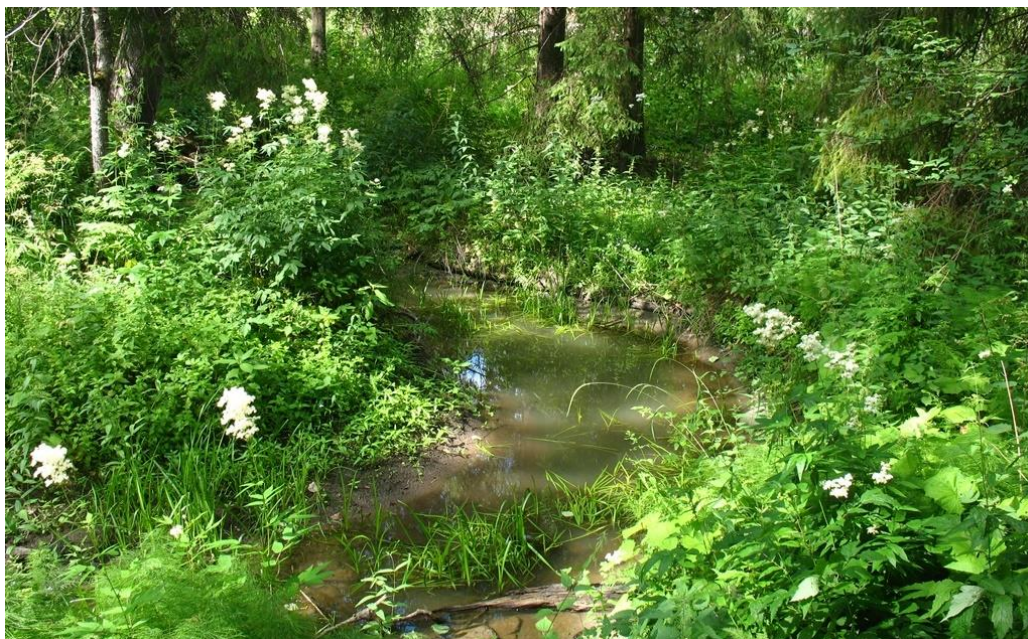
**Kuva 18.** Heinojan varren kasvillisuutta.

Heinojan luonnontilaisen osan varrella on pääosin lehtokorpea, paikoin on myös saniaiskorpea. Puusto on enimmäkseen nuorta harmaaleppää ja tuomea, mutta alueen eteläpäässä kasvaa järeää kuusikkoa.

Puronvarren kevätlajistossa on mm. kevätlinnunsilmää, lehtoimikkää, valkovuokkoa, lehtoleinikkiä ja kevätlehtoleinikkiä sekä keltavuokkoa ja mukulaleinikkiä. Myöhemmin kesällä notkelmassa vallitsevat mesiangervo, lehtotähtimö ja nokkonen. Lähteisillä paikoilla tavataan mm. suokelttoa, purolitukkaa, luhtalemmikkiä ja mätässaraa. Puronotkelmaa reunustavat rinteet ovat tuoretta kuusilehtoa, jossa

kasvaa mm. lehtomikkää, näsiää, mustakonnanmarjaa, sinivuokkoa ja lehtokuusamaa.

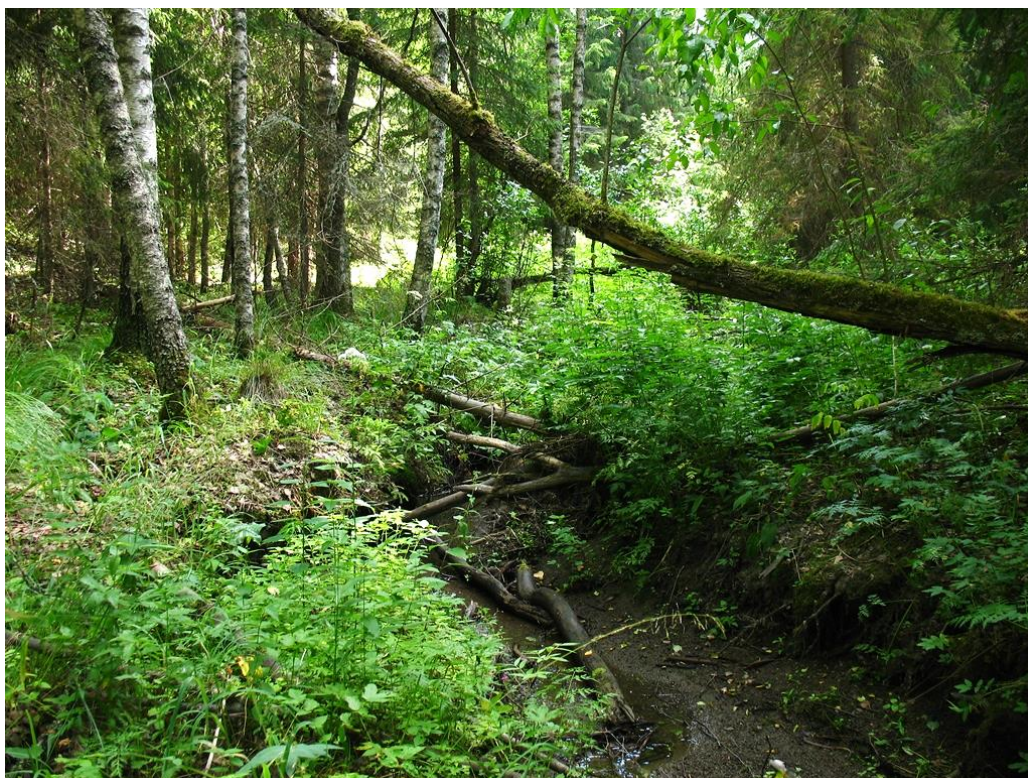
**Kuva 19.** Hirmunojan vartta.

Hirmunoja saa alkuunsa Lounamäen itäpuolen pelloilta ja se laskee Koiransuolenojaan (kuva 29). Lounamäentieltä länteen noin 100 metriä Hirmunojan molemmin puolin on tehty avohakkuu. Hakkuualueen jälkeen ojaa reunustaa varttuva metsä noin 300 metrin matkalla ja loppujakso ennen Koiransuolenojaa on pääosin taimikkoa ja pensaikkoa. Hirmuojan varren kasvillisuus on avoimilla paikoilla mesiangervoaltaista suurruohoniittyä (kuva 30). Puustoisilla paikoilla kasvillisuus on suurruoholehtoa ja saniaislehtoa. Puronvarressa kasvaa paikoin korpi-sorsimoa, korpinurmikkaa, mätässaraa, lehtopalsamia ja koiranvehnää. Ojaan laskevat rinteet ovat lehtomaista kangasta ja tuoretta lehtoa. Hirmunojan metsäinen osuus on rauhoitettu luonnonsuojelualueeksi (YSA230756). Tältä alueelta on myös löytynyt liito-oravan jätöksiä.

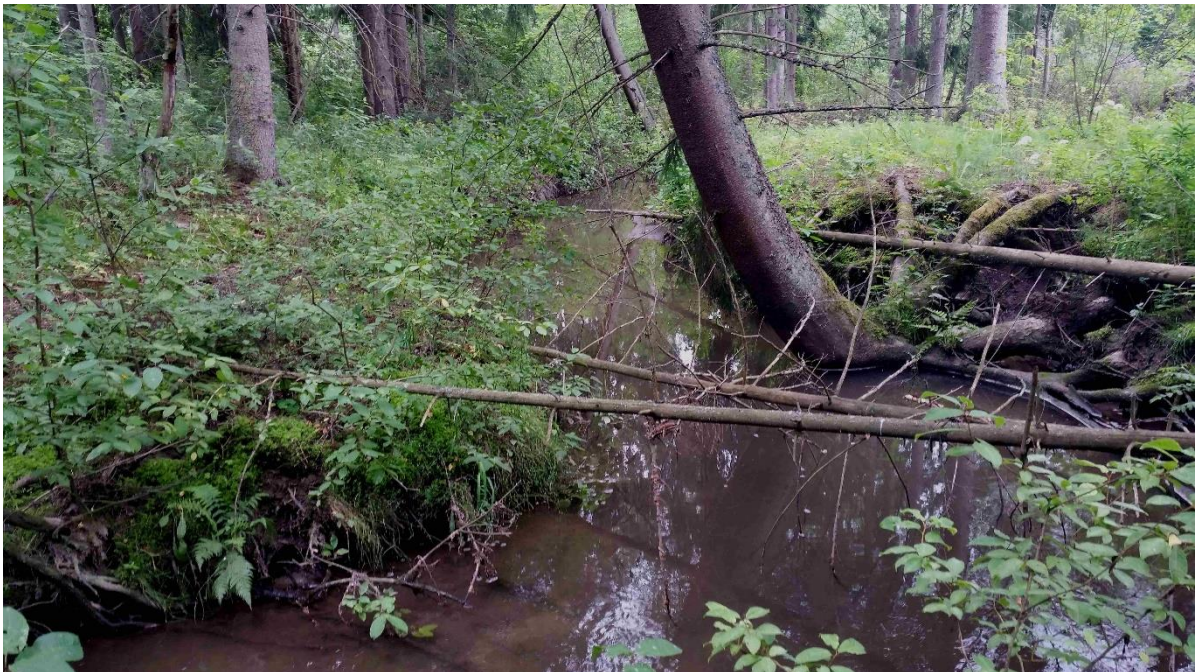
**Kuva 21.** Kissanojan varren kasvillisuutta puhdistamon lounaispuolella.

Kissanoja saa alkunsa Hämeenlinnantien länsipuolelta ja yhtyy Vantaanjokeen Hämeenlinnanväylän itäpuolella (kuva 2). Ojan pohjoispuolella on jätevedenpuhdistamo, jonka purkuputki laskee Kissanajaan. Kissanojan puronvarren puusto on varttuvaa–varttunutta kuusikkoa (kuva 3). Sekapuina kasvaa koivua, haapaa ja harmaaleppää sekä paikoin myös mäntyä. Puronvarren kasvillisuus on pääosin tuoretta lehtoa ja kostea suurruoholehtoa. Puronvarressa kasvaa mm. lehtoimikkää, sudenmarjaa, käenkaalia, lillukkaa, kevätlehtoleinikkiä, kevätlinnunsilmää, korpinurmikkaa, koiranvehnä, lehtokuusamaa, taikinamarjaa ja näsiä. Uoma on kuvaan 2 rajatulla alueella pääosin luonnontilainen tai luonnontilaisen kaltainen ja leveydeltään 2–3 metriä. Ojan yli on pohjoispuolella olevan pellon kohdalle rakennettu kevyt silta.

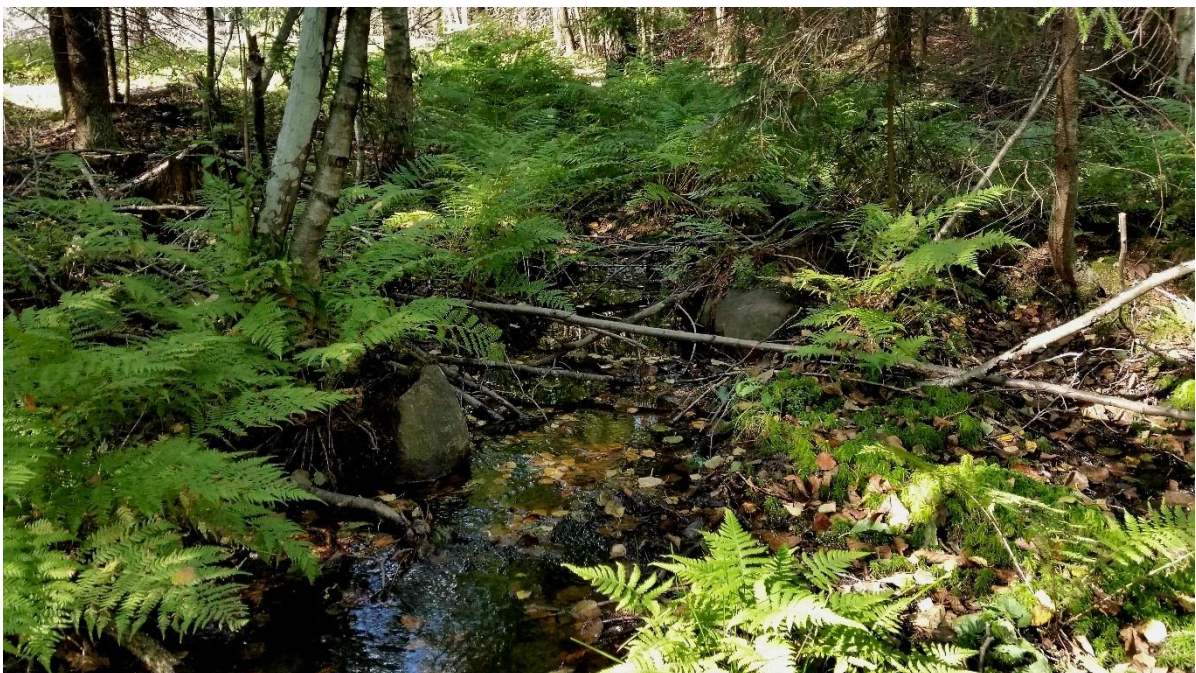
Kuva 26. Kertunojan sivupuron kasvillisuutta.

Ojakkalan tilan pohjoispuolella Kertunojaan yhtyvän puron yläjuoksulla on Ojakkalantien itäpuolella noin 130 metrin mittainen jakso, jolla puron uoma on luonnontilainen. Mutkittelevan uoman varrella kasvaa hiirenporrasta, rönsyleinikkiä ja rentukkaa. Lehtomaisen kankaan puustona on varttuvaa kuusta, koivua ja tervaleppää. Hakkuita on tehty uoman läheisyydessä.

Ojakkalantien länsipuolella uomaa ympäröivää puustoa on hakattu ja uoman päälle on kaadettu puita. Uoman yli on myös ajettu metsäkoneella. Puron varrelta on mm. kaadettu iso metsälehmus. Yläjuoksulla puro on hakkuuaukealla ja uomaa on kaivettu.
