# Vihtilammin säännöstelyn vaikutustarkkailu Vihtilammissa ja Sääksjärvässä Vuosiyhteenveto 2019

Vantaanjoen ja Helsingin seudun  
vesiensuojeluyhdistys ry

Raportti 8/2020

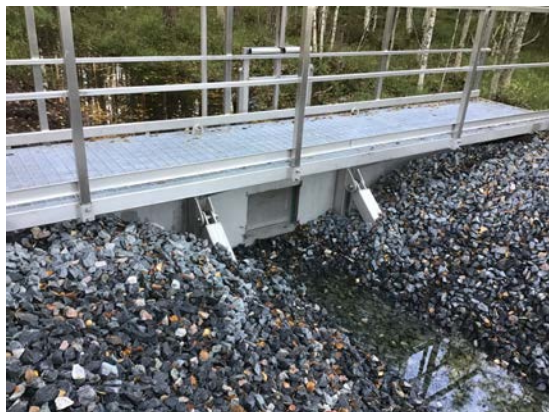
Vihtilammen pato Sääksojan suuntaan.

Vihtilammin padot uusittiin syksyllä 2019. Ne varustettiin pinnanmittauksilla, joilla mitataan sekä Vihtilammin pinnankorkeutta, että patojen läpi johdettavan veden määrää. Automaatio-ohjatuilla padoilla Vihtilammin juoksutus voidaan toteuttaa automaatioon syötettyjen lupa- ja juoksutusehtojen mukaisesti. Uusitut padot saatiin käyttöön 18. marraskuuta 2019. Vuoden 2019 vedenkorkeusseuranta toteutettiin myös manuaalisena vuoden loppuun asti (liite 3).

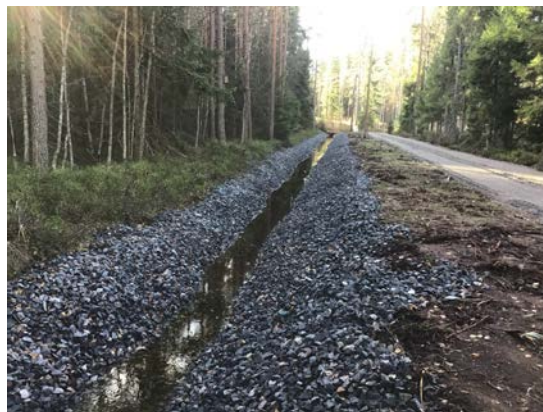
Sääksojan yläjuoksun eroosiosuojattu uoma.

Vihtilammen ja Sääksjärven välisen Sääksojan uoma eroosiosuojattiin noin 150 metrin matkalta padolta Sääksjärventielle asti. Ojaan, ennen Sääksjärveä rakennettiin allasketju, jossa veden virtausnopeus hidastuu ja tapahtuu kiintoaineksen laskeutumista (kuvat). Sääksojan uoma on 50 metrin matkalla ennen allasta on eroosiosuojattu ja altaiden yläpuolelle on asennettu virtaaman tasaamiseksi pohjakynnys.

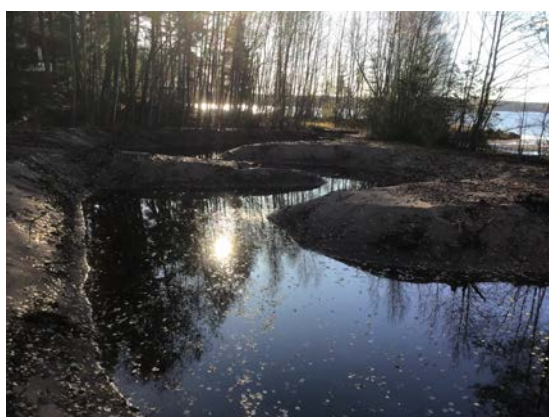
Sääksojan alajuoksun laskeutusallas.

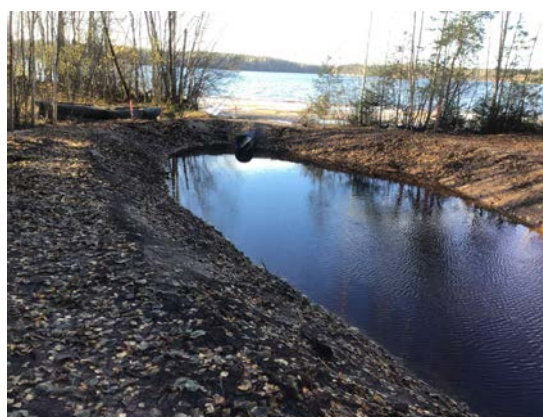
Lisäveden purku Sääksjärveen.

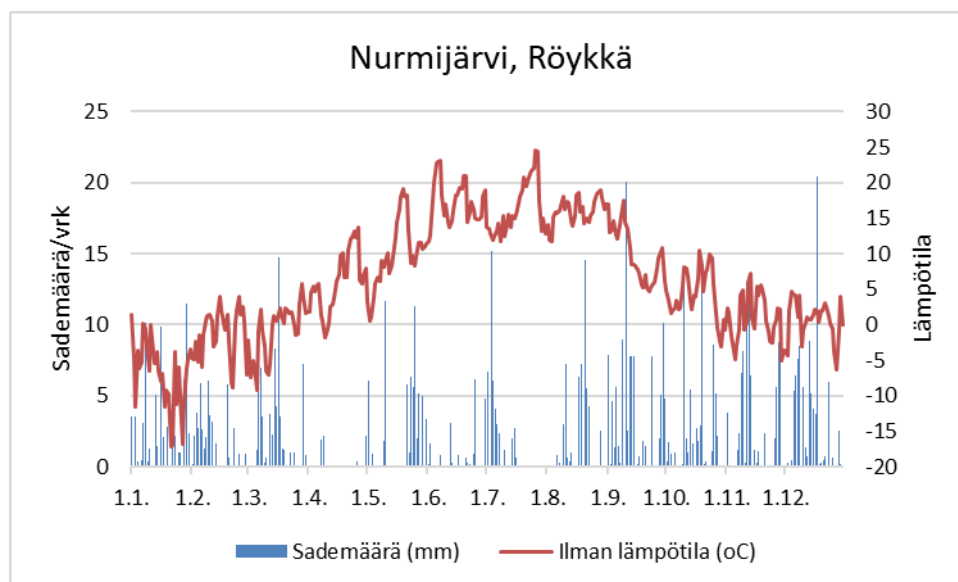
**Kuva 4.1.** Lämpötila ja sadantasumat vuorokausittain Nurmijärven Rökässä vuonna 2019. (tiedot: Ilmatieteen laitos /Avoin data)

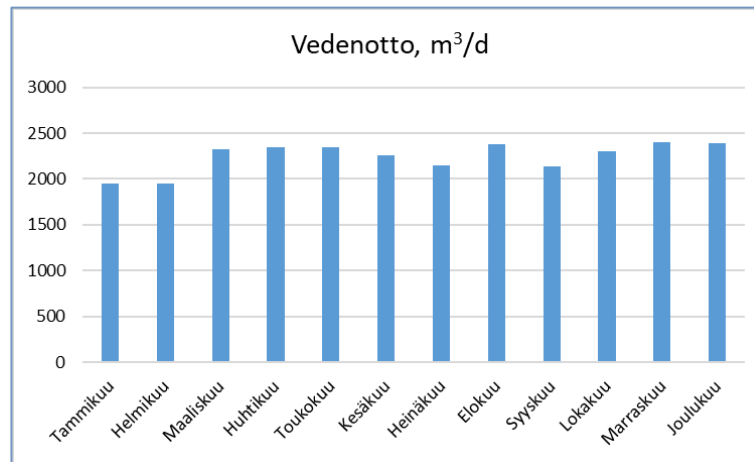
Kuva 6.1. Kiljavan vedenottamon vedenottomäärät vuonna 2019. (tiedot: Nurmijärven Vesi)

Vuonna 2019 Kiljavan ottamalla pumpattu kokonaisvesimäärä oli  $819\,951 \text{ m}^3$ . Vettä pumpattiin  $49\,000 \text{ m}^3$  edellisvuotta enemmän. Keskimääräiset vedenottomäärät olivat  $1\,950\text{--}2\,400 \text{ m}^3/\text{d}$ , mikä jää alle luvassa sallitun maksimäärän  $3\,000 \text{ m}^3/\text{d}$  (kuva 6.1).

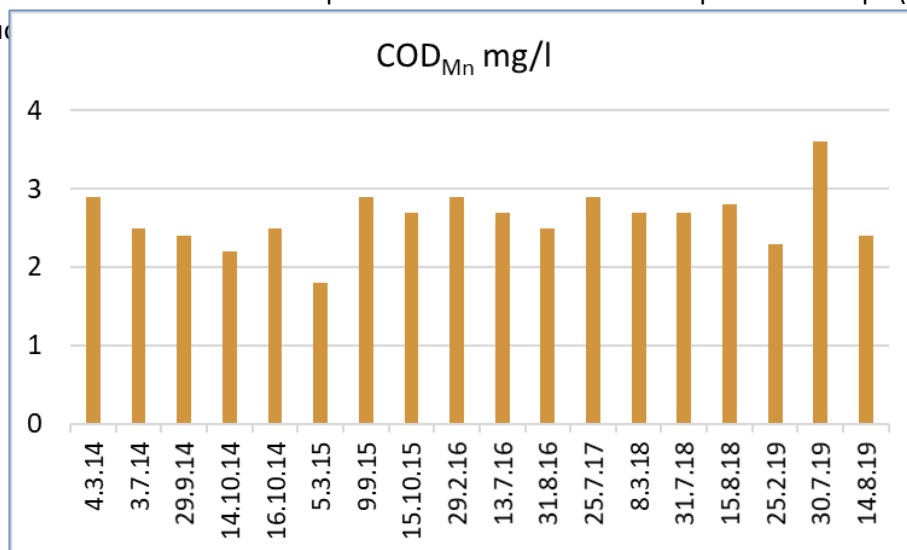
**Kuva 8.2.** Kemiallisen hapenkulutuksen arvot Sääksjärven keskiosan havaintopaikalla 1 vuosina 2014-2019. (tiedot: SYKE/Avoin tieto)

Vaikka Vihtilammista Sääksjärveen johdettiin viime vuosia selvästi enemmän vesiä, jäi kuormitusvaikutusta Sääksjärveen vähäiseksi. Sääksjärven vedenlaadussa ei todettu muutoksia aikaisempaan. Vuosina 2015-2018 veden humustilaa kuvaava COD<sub>Mn</sub>-pitoisuus on ollut matala, vaikka heinäkuussa 2019 pitoisuus oli hieman aikaisempaa korkeampi (kuva 8.2). Viime vuorokauden pitoisuus oli hieman aikaisempaa korkeampi (kuva 8.3).

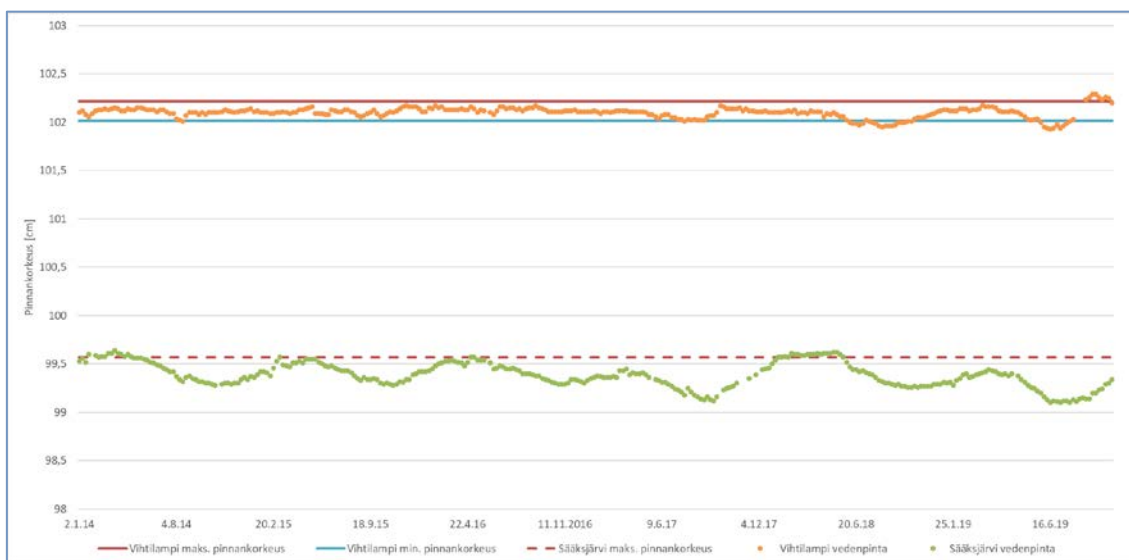
**Kuva 8.3.** Vihtilammen ja Sääksjärven pinnankorkeus vuosina 2014-2019. Kuvassa olevat tasoviivat liittyvät säännöstelyehtoihin (ks. taulukko 2.1).
