Lepsämän koulu

Sisäilma-, rakenne- ja kosteustekninen kuntotutkimus
17.5.2019

Työnro 31 11346.14

RKM Timo Ekola
DI Eeva Jokinen
RI Liisa Vuorenniemi

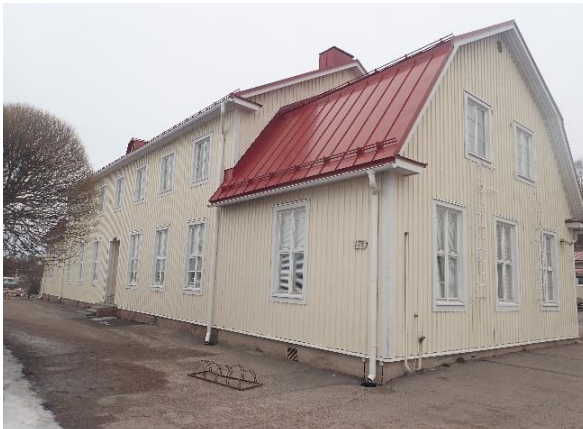
Kuva 3
Maanpinnan kallistukset rakennuksen vierustalla ovat pääosin tasaiset tai loivasti pois päin rakennuksesta. Piha-alueet ovat pääosin asfaltoituja.

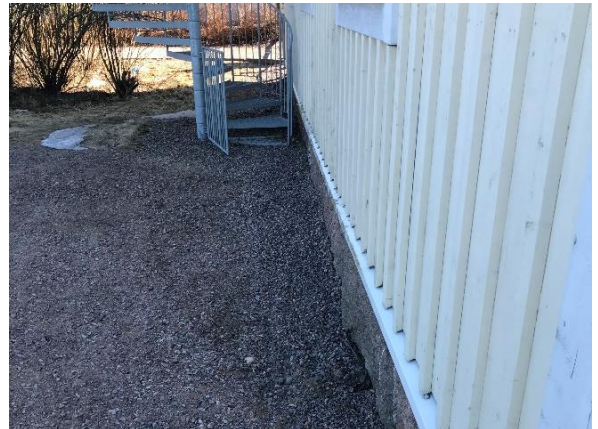
Kuva 4
Rakennuksen pohjoispäädyssä rakennuksen vierustalle on asennettu sorakaista.

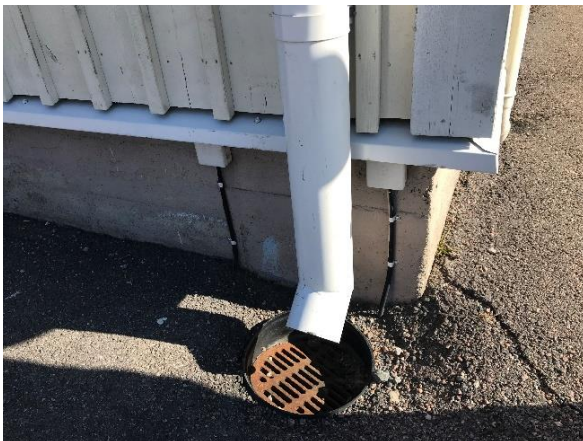
Kattovedet on ohjattu syöksytorvista sadevesijärjestelmään. Osa syöksytorvien asemoinnista ritiläkai-voon nähden on puutteellinen, jolloin kaikki kattovedet eivät osu kaivoihin. Lisäksi kaivot ovat paikoitel-leen aavistuksen maanpinnan (asfaltin) yläpuolella, jolloin kattovedet eivät pääse kulkeutumaan niihin asfaltin pintaa pitkin.

Kuva 5
Kattovedet on ohjattu sadevesijärjestelmään.

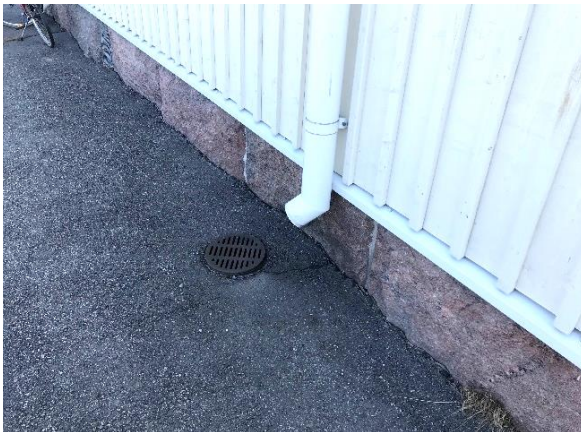
Kuva 7
Hirsirunkoinen rakennuksen osa on perustettu luonnonkivisokkelin varaan.

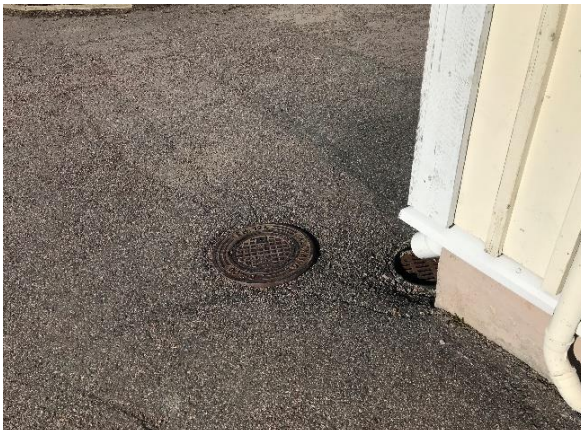
Salaojajärjestelmän olemassaolosta koko rakennuksen ympärillä ei saatu varmuutta. Tarkastuskaivoja havaittiin ainoastaan rakennuksen eteläpäädyssä, puurakenteisella laajennusosuudella. Tarkastuskai-
vossa havaittiin vettä.

Kuva 9
Rakennuksen eteläpäädyssä havaittiin salaojien tarkastuskaivot.

Betonirakenteisen sokkeliosuuden vedeneristäminen. Mikäli hirsirunkoisen rakennuksen osuudelle ei ole asennettu salaojajärjestelmää, suositellaan sen asentamista, jolloin ryömintätilaan kohdistuvaa kosteusrasitusta saadaan pienennettyä.

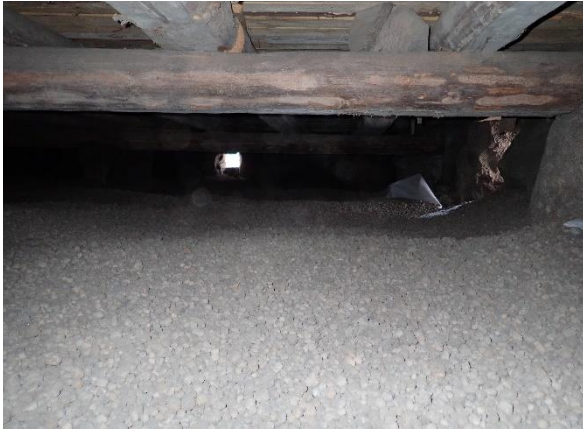
Kuva 12
Yleiskuvaa ryömintätilasta rakennuksen pohjois-
päädyssä. Ryömintätila on siistikuntoinen.

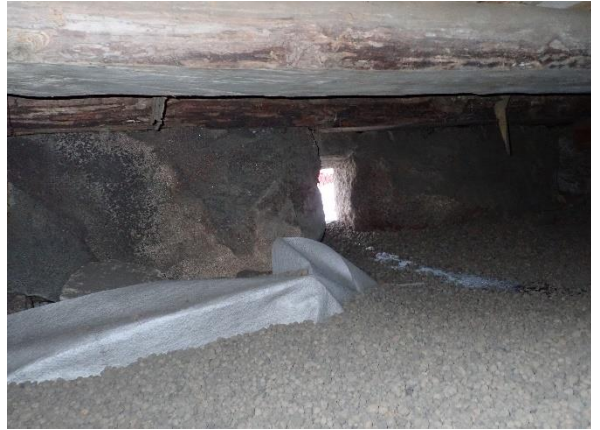
Kuva 13
Kevytsoran alle on asennettu suodatinkangas.

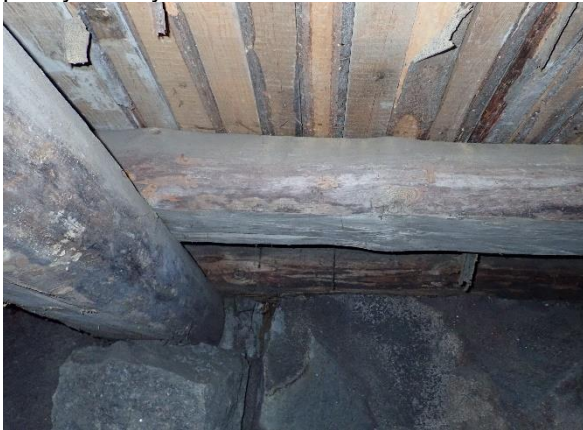
Kuva 14
Alapohjan kantavat puurakenteet vaikuttivat aistinvaraisesti arvioituna hyväkuntoisilta.

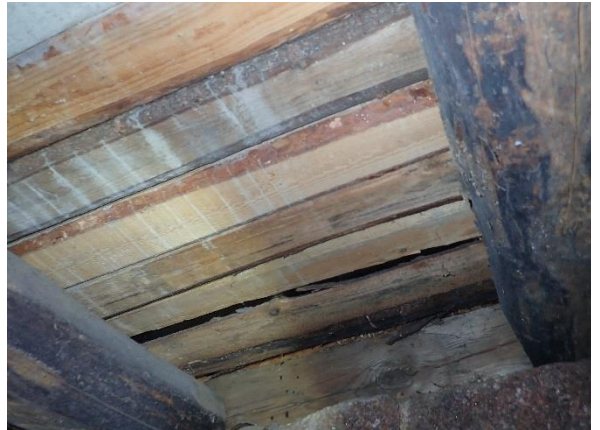
Kuva 15
Alapohjan puurakenteen vaikuttivat aistinvaraisesti arvioituna hyväkuntoisilta.

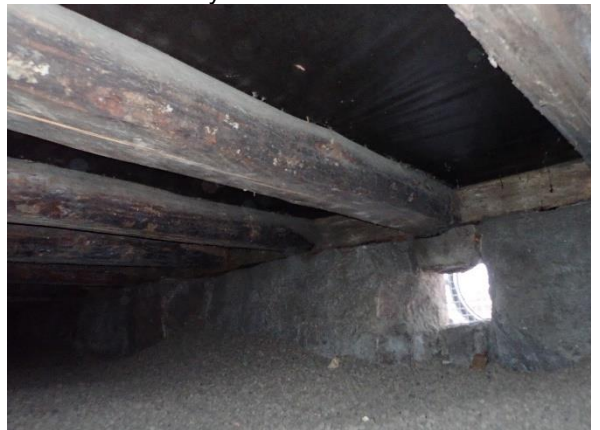
Kuva 17
Alapohjaan on asennettu tervapaperi rakennuk-
sen luoteisnurkalla, pienellä alueella.

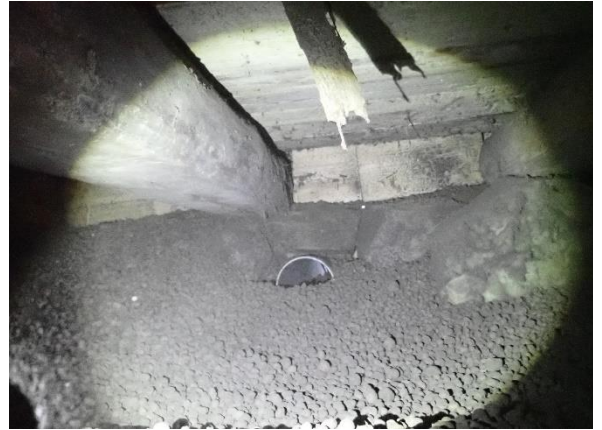
Kuva 19
Kevytsoran läpi on tuotu tuuletusputket sokkelista ryömintätilan tuulettumisen mahdollistamiseksi.

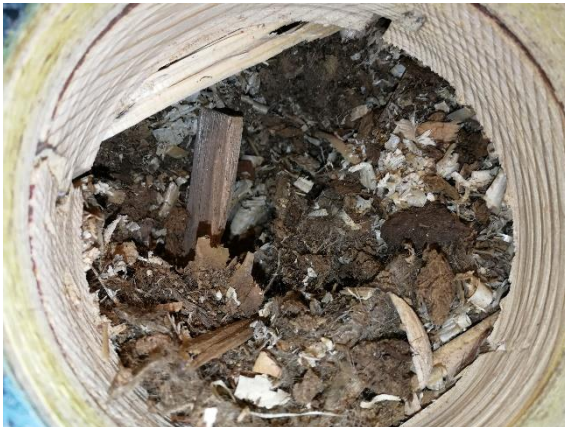
Kuva 20
Alapohjan rakenneavaus tilassa 112 (AP5).

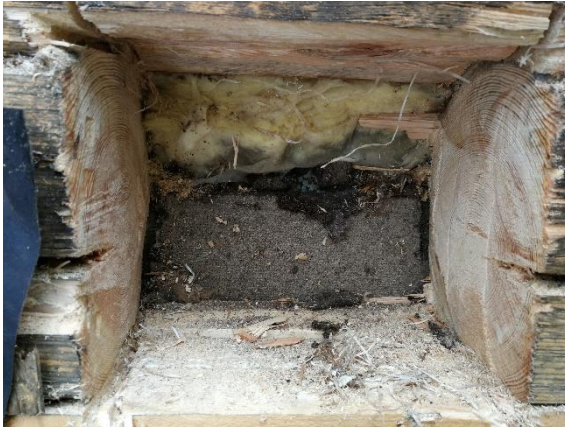
Kuva 25
Kevytbetonivalun ja ulkoseinän liitosta tutkittiin tekemällä rakenneavaus hirsiseinään.

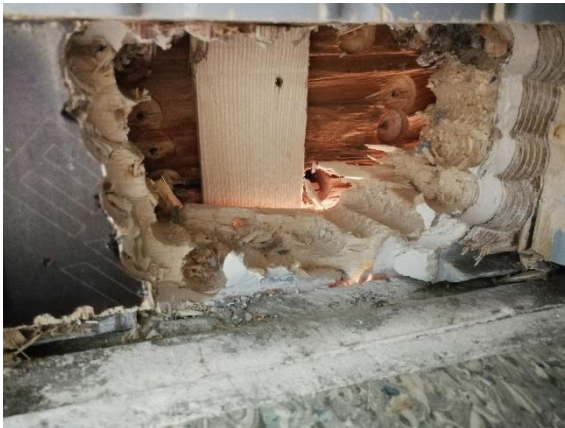
Kuva 27
Edellisten kuvien rakenneavauskohta sisäpuolelta avattuna.

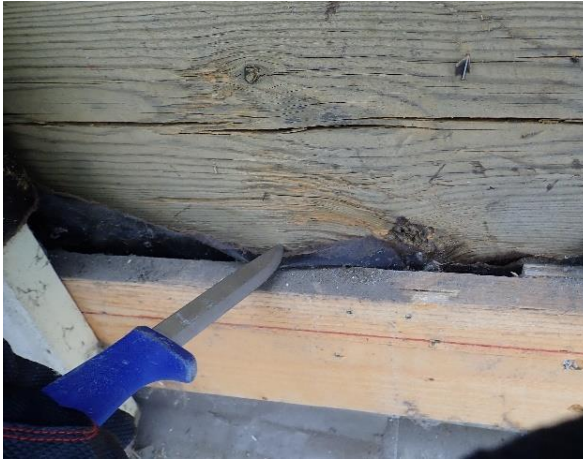
Kuva 41
Hirsissä ei havaittu lahovaurioita tai muita vaurioita.

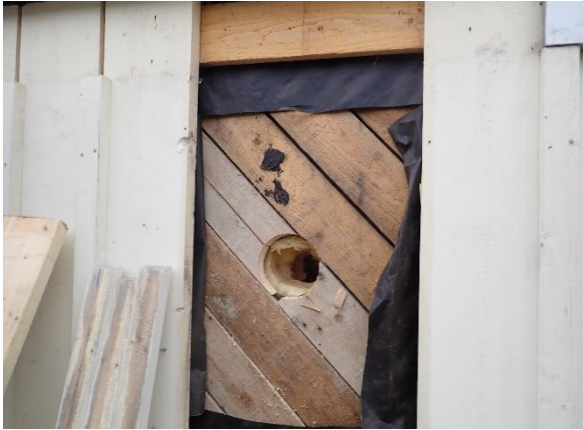
Kuva 43
Eteläpäädyn puurunkoisen laajennusosan ulkoseinien kuntoa ja rakennetta tutkittiin rakeneavauksin ulkopuolelta.

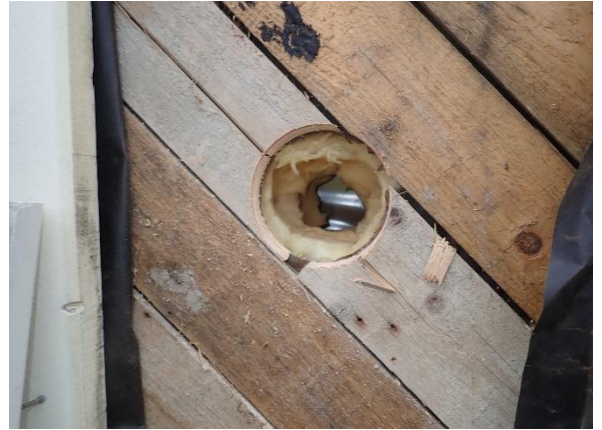
Kuva 44
Rakenteessa on alkuperäinen vinolaudoitus, jonka jälkeen lämmöneristeenä on käytetty mineraalivillaa.

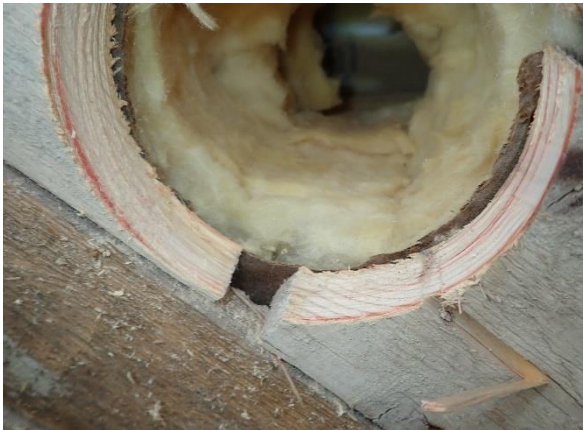
Kuva 45
Vinolaudoituksen takana on alkuperäinen tervapaperi.

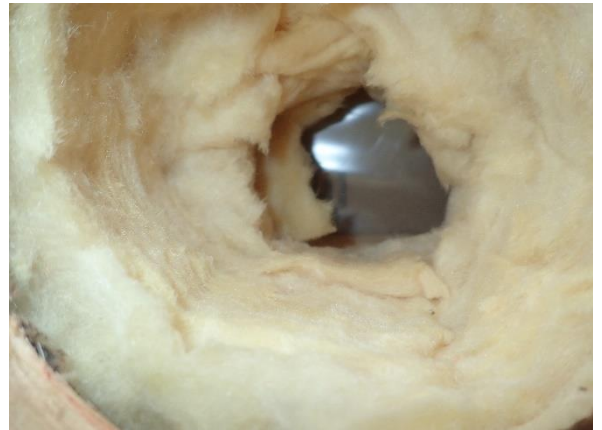
Kuva 46
Puurunkoisen ulkoseinän mineraalivillaaeristeet vaikuttivat aistinvaraisesti hyväkuntoisilta. Jälkimmäisenä rakenteessa höyrynsulkumuovi.

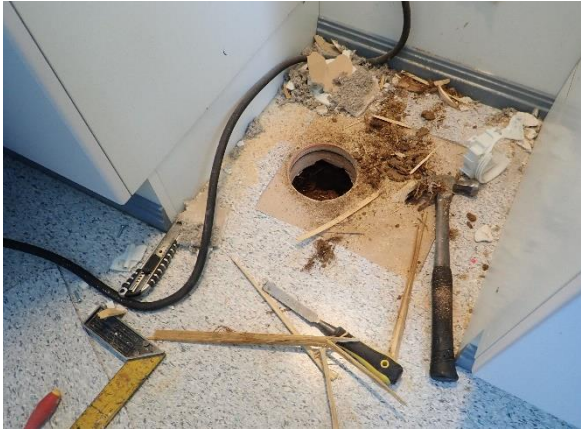
Hirsirunkoisen rakennuksen osan välipohjarakenne tarkastettiin toisen kerroksen taukotilassa/keittiössä 227. Välipohjan lämmöneristekerros on alkuperäinen ja eristeenä on käytetty pääosin turvetta. Aistinvaraisesti välipohjarakenteessa ei todettu avauskohdassa poikkeavaa hajua.

Kuva 54
Välipohjan rakenneavaus suoritettiin toisen kerroksen keittiöön/taukotilaan.

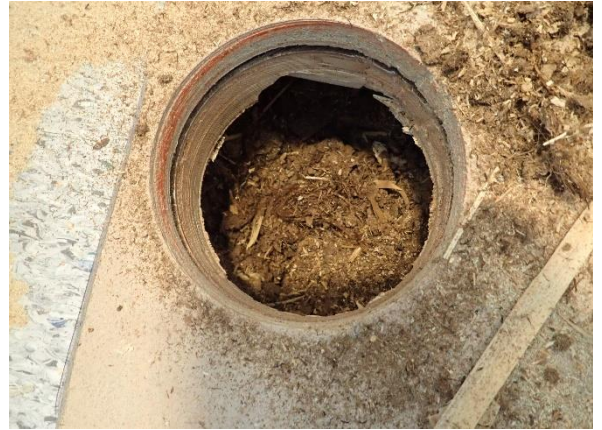
Kuva 55
Välipohjan eristeenä on käytetty mm. turvetta.

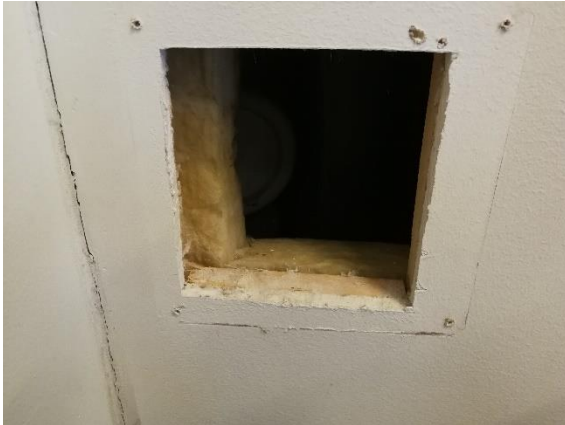
Kuva 59
Luokassa 109 väliseinään tehty viemärin tuuletusputken tarkastusluukku, aukosta selvää ilmayıhtöä sisätilaan. Koteloinnista on ilmayhteys alapohjaan.

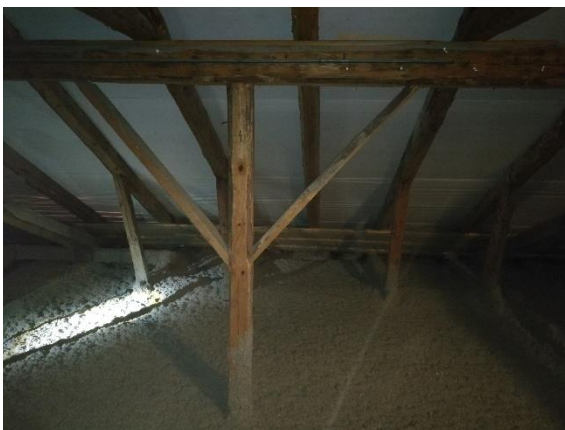
Kuva 61
Yleiskuvaa yläpohjasta. Puuosat ovat kirkkaat ja hyväkuntoiset.

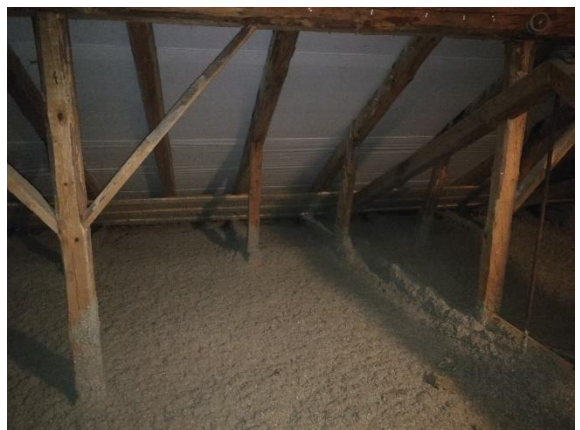
Kuva 62
Yläpohjan eristeenä on käytetty puhallusvillaa.

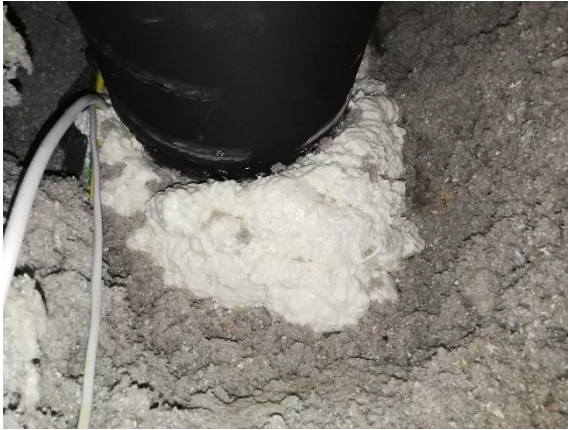
Yläpohjan läpivientien tiiviyyttä tarkasteltiin pistokoeluoontoisesti ilmanvaihtokanavien ja viemärin tuuletusputkien kohdalla. Läpiviennit ovat tiivistämättä, lukuun ottamatta alapohjan ryömintätilan puhaltimen kanavaa, joka on tiivistetty uretaanivaahdolla. Viemärin tuuletusputkia ei ole lämmöneristetty.

Kuva 63
Ryömintätilan ilmanvaihtokanavan yläpohjan läpivienni tiivistetty uretaanivaahdolla.
