KORJAUSTARVESELVITYS

MAANIITUN KOULU

KORJAUSTARVESELVITYS PERUSKORJAUSTA VARTEN

15.5.2018

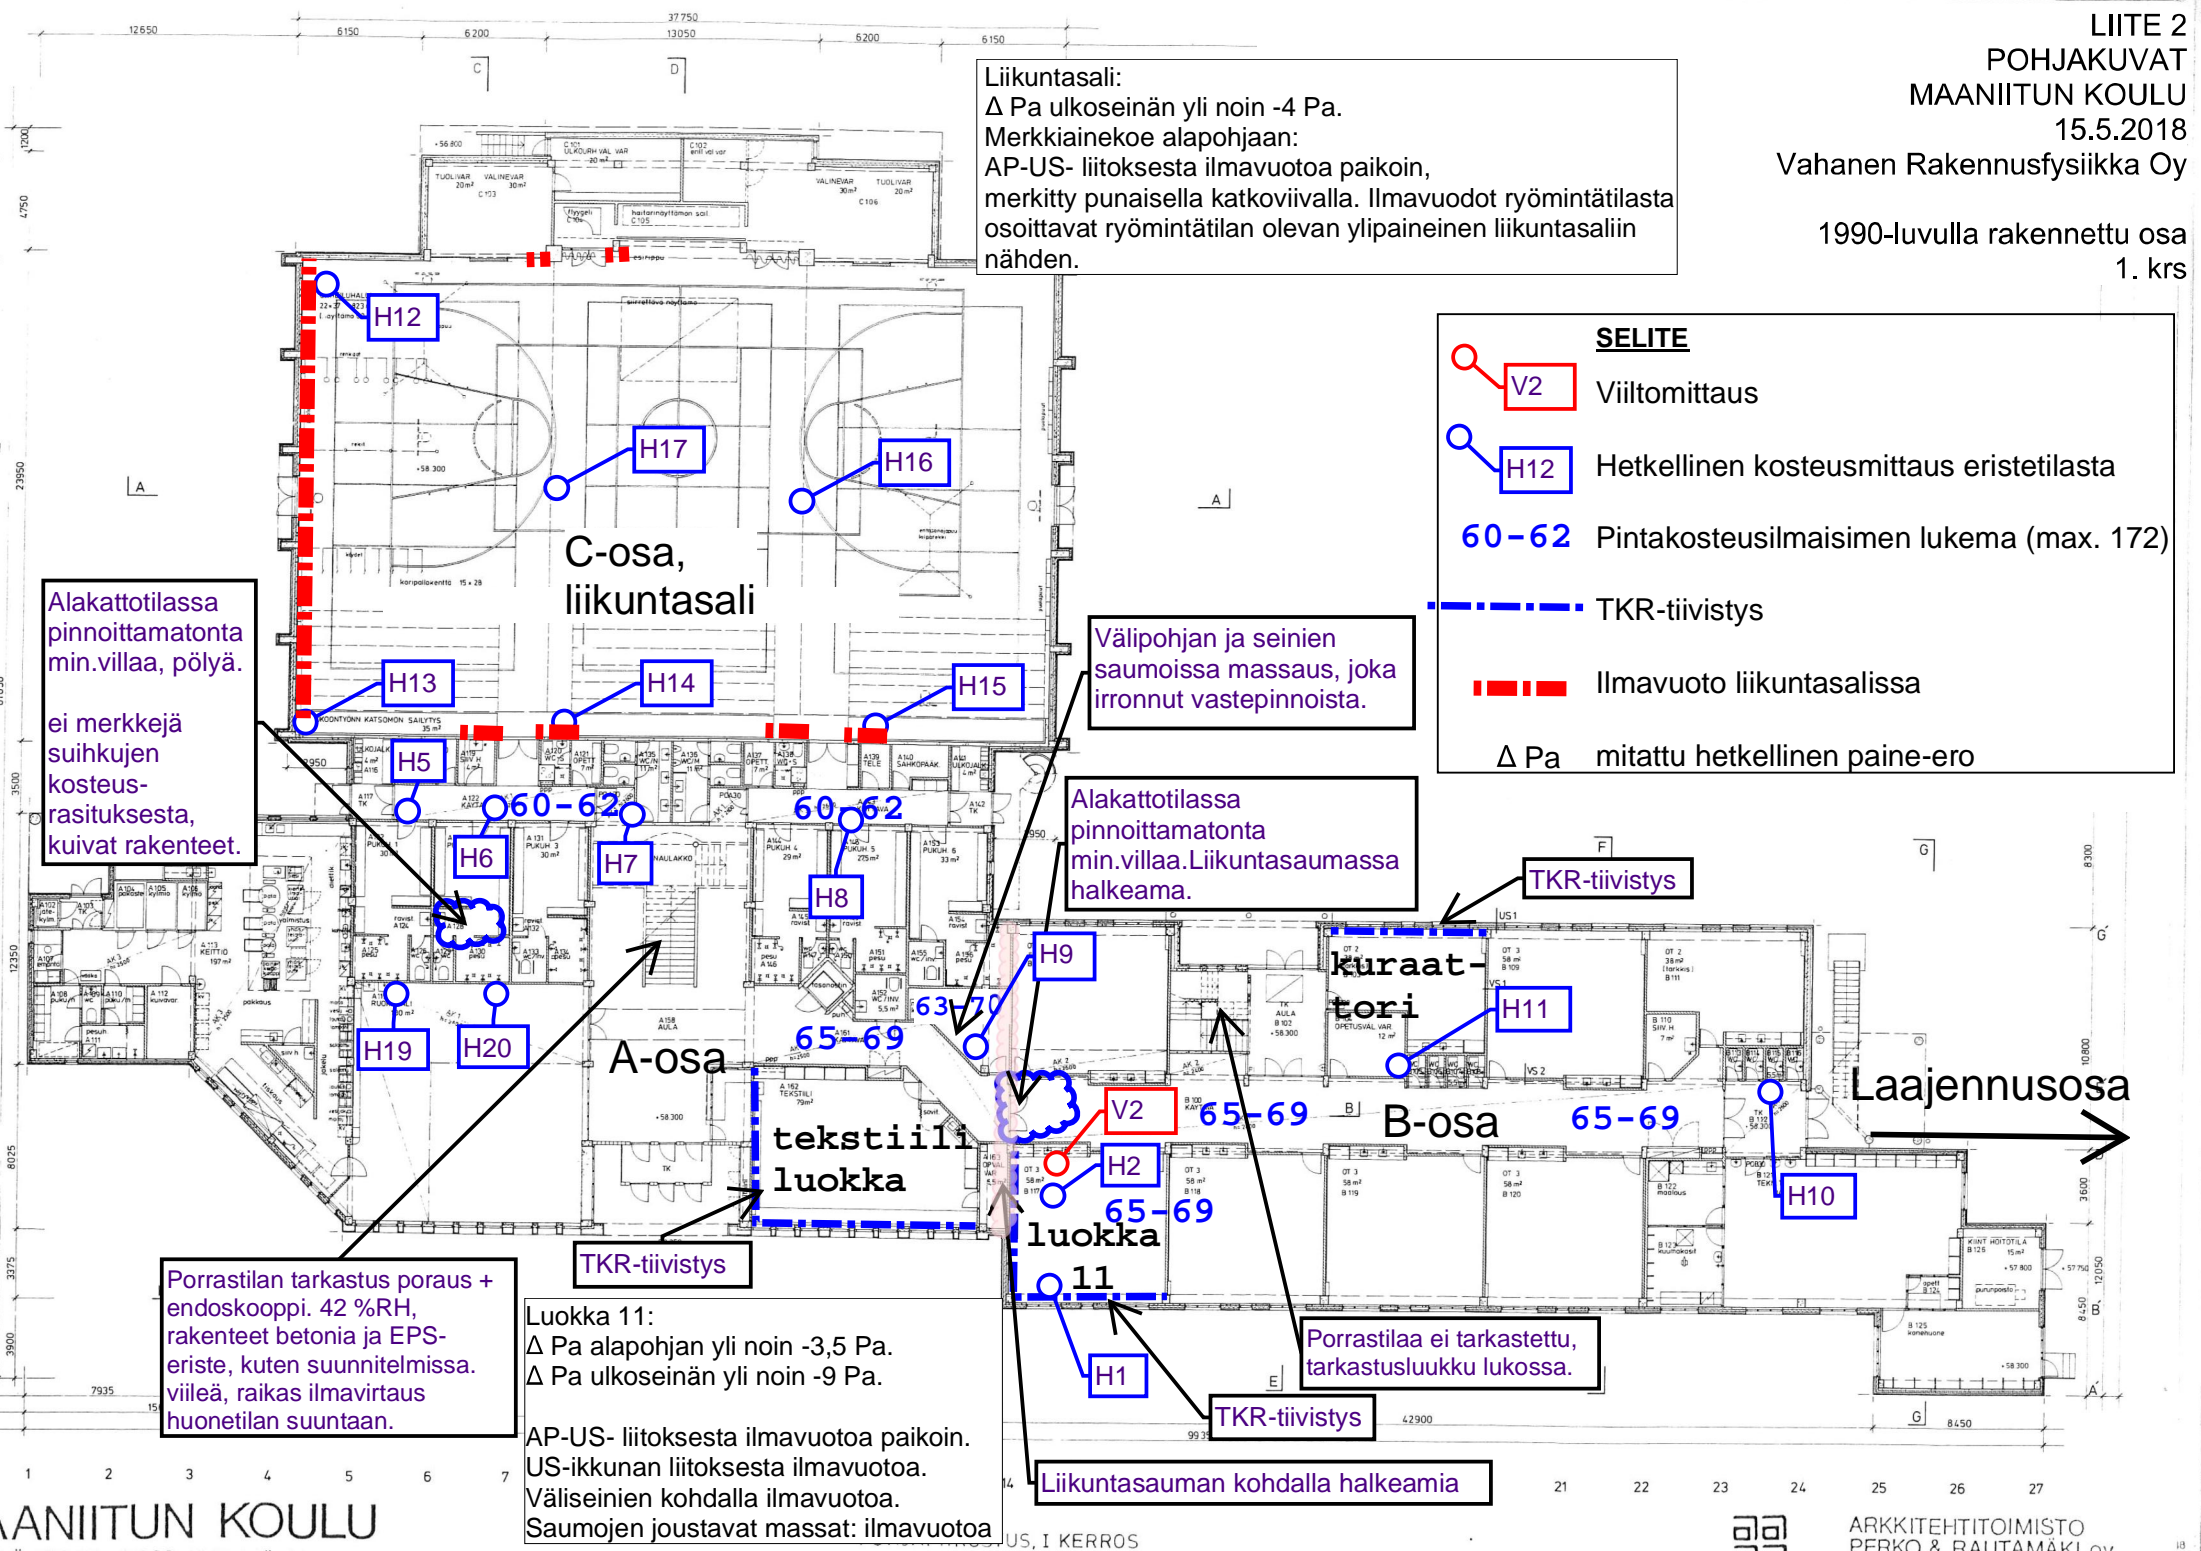
Alakattotilassa
 pinnoittamatonta
 min.villaa. Liikuntasaumassa
 halkeama.

Liikuntasauoman kohdalla halkeamia

Porrastilaa ei tarkastettu,
 tarkastusluokku lukossa.

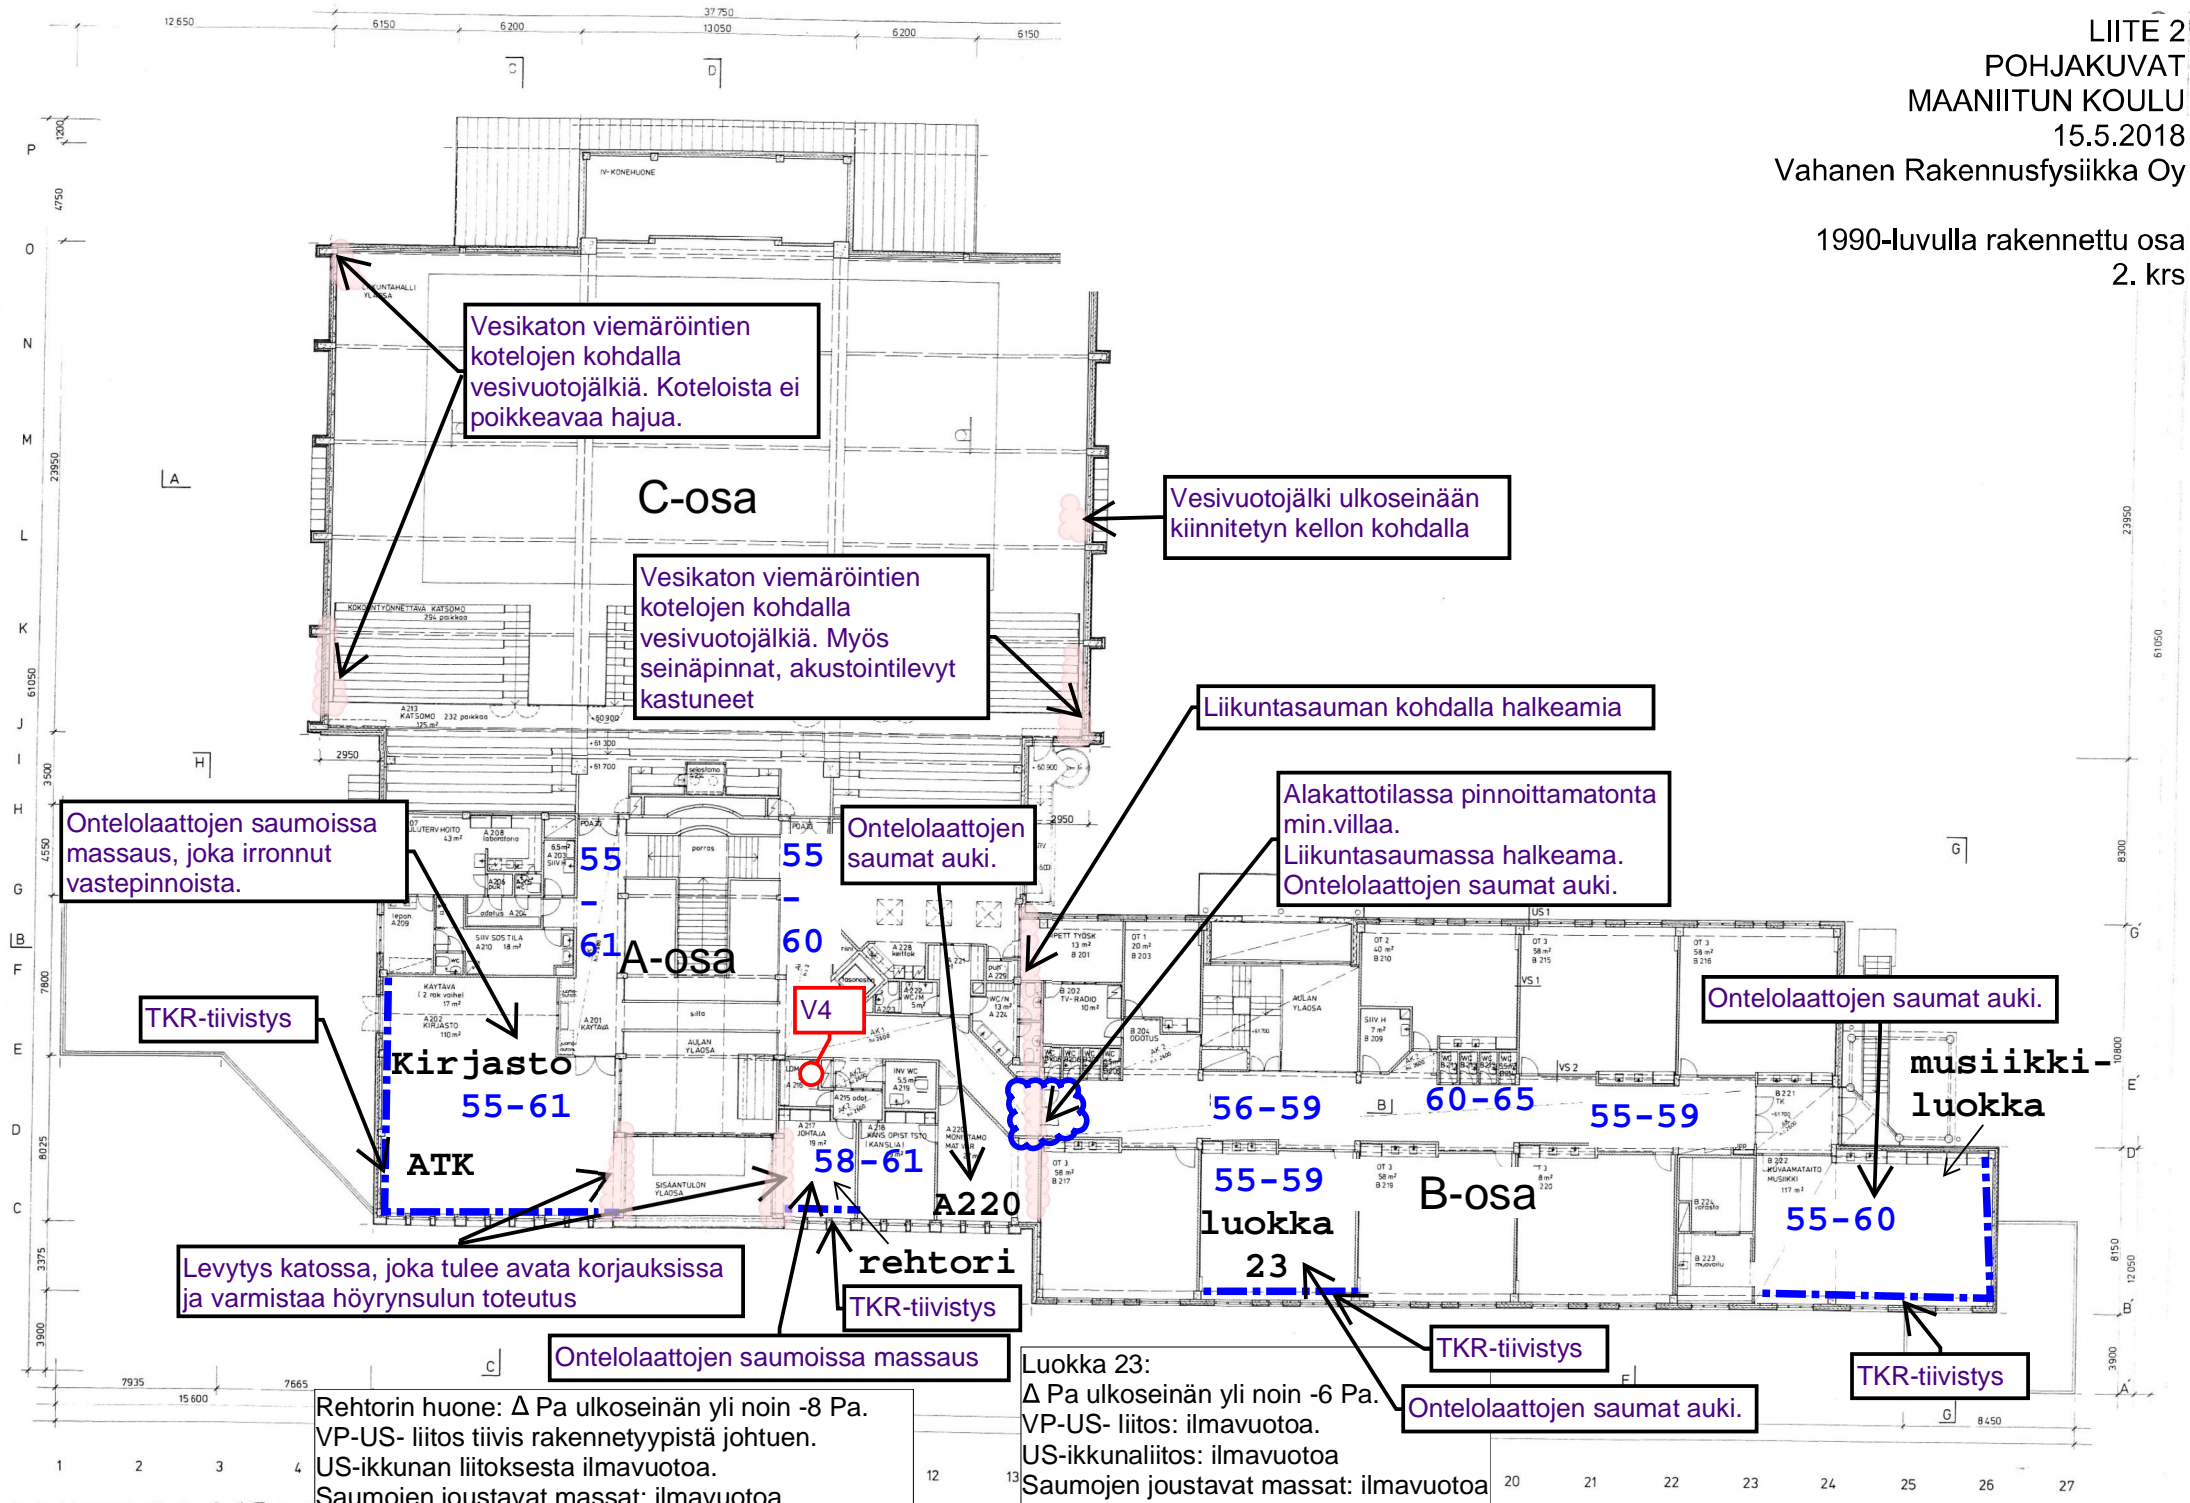
1990-luvulla rakennettu osa
 2. krs

Vesikaton viemärintien kotojen kohdalla vesivuotojälkiä. Kotoista ei poikkeavaa hajua.

Vesivuotojälki ulkoseinään kiinnitetyn kellon kohdalla

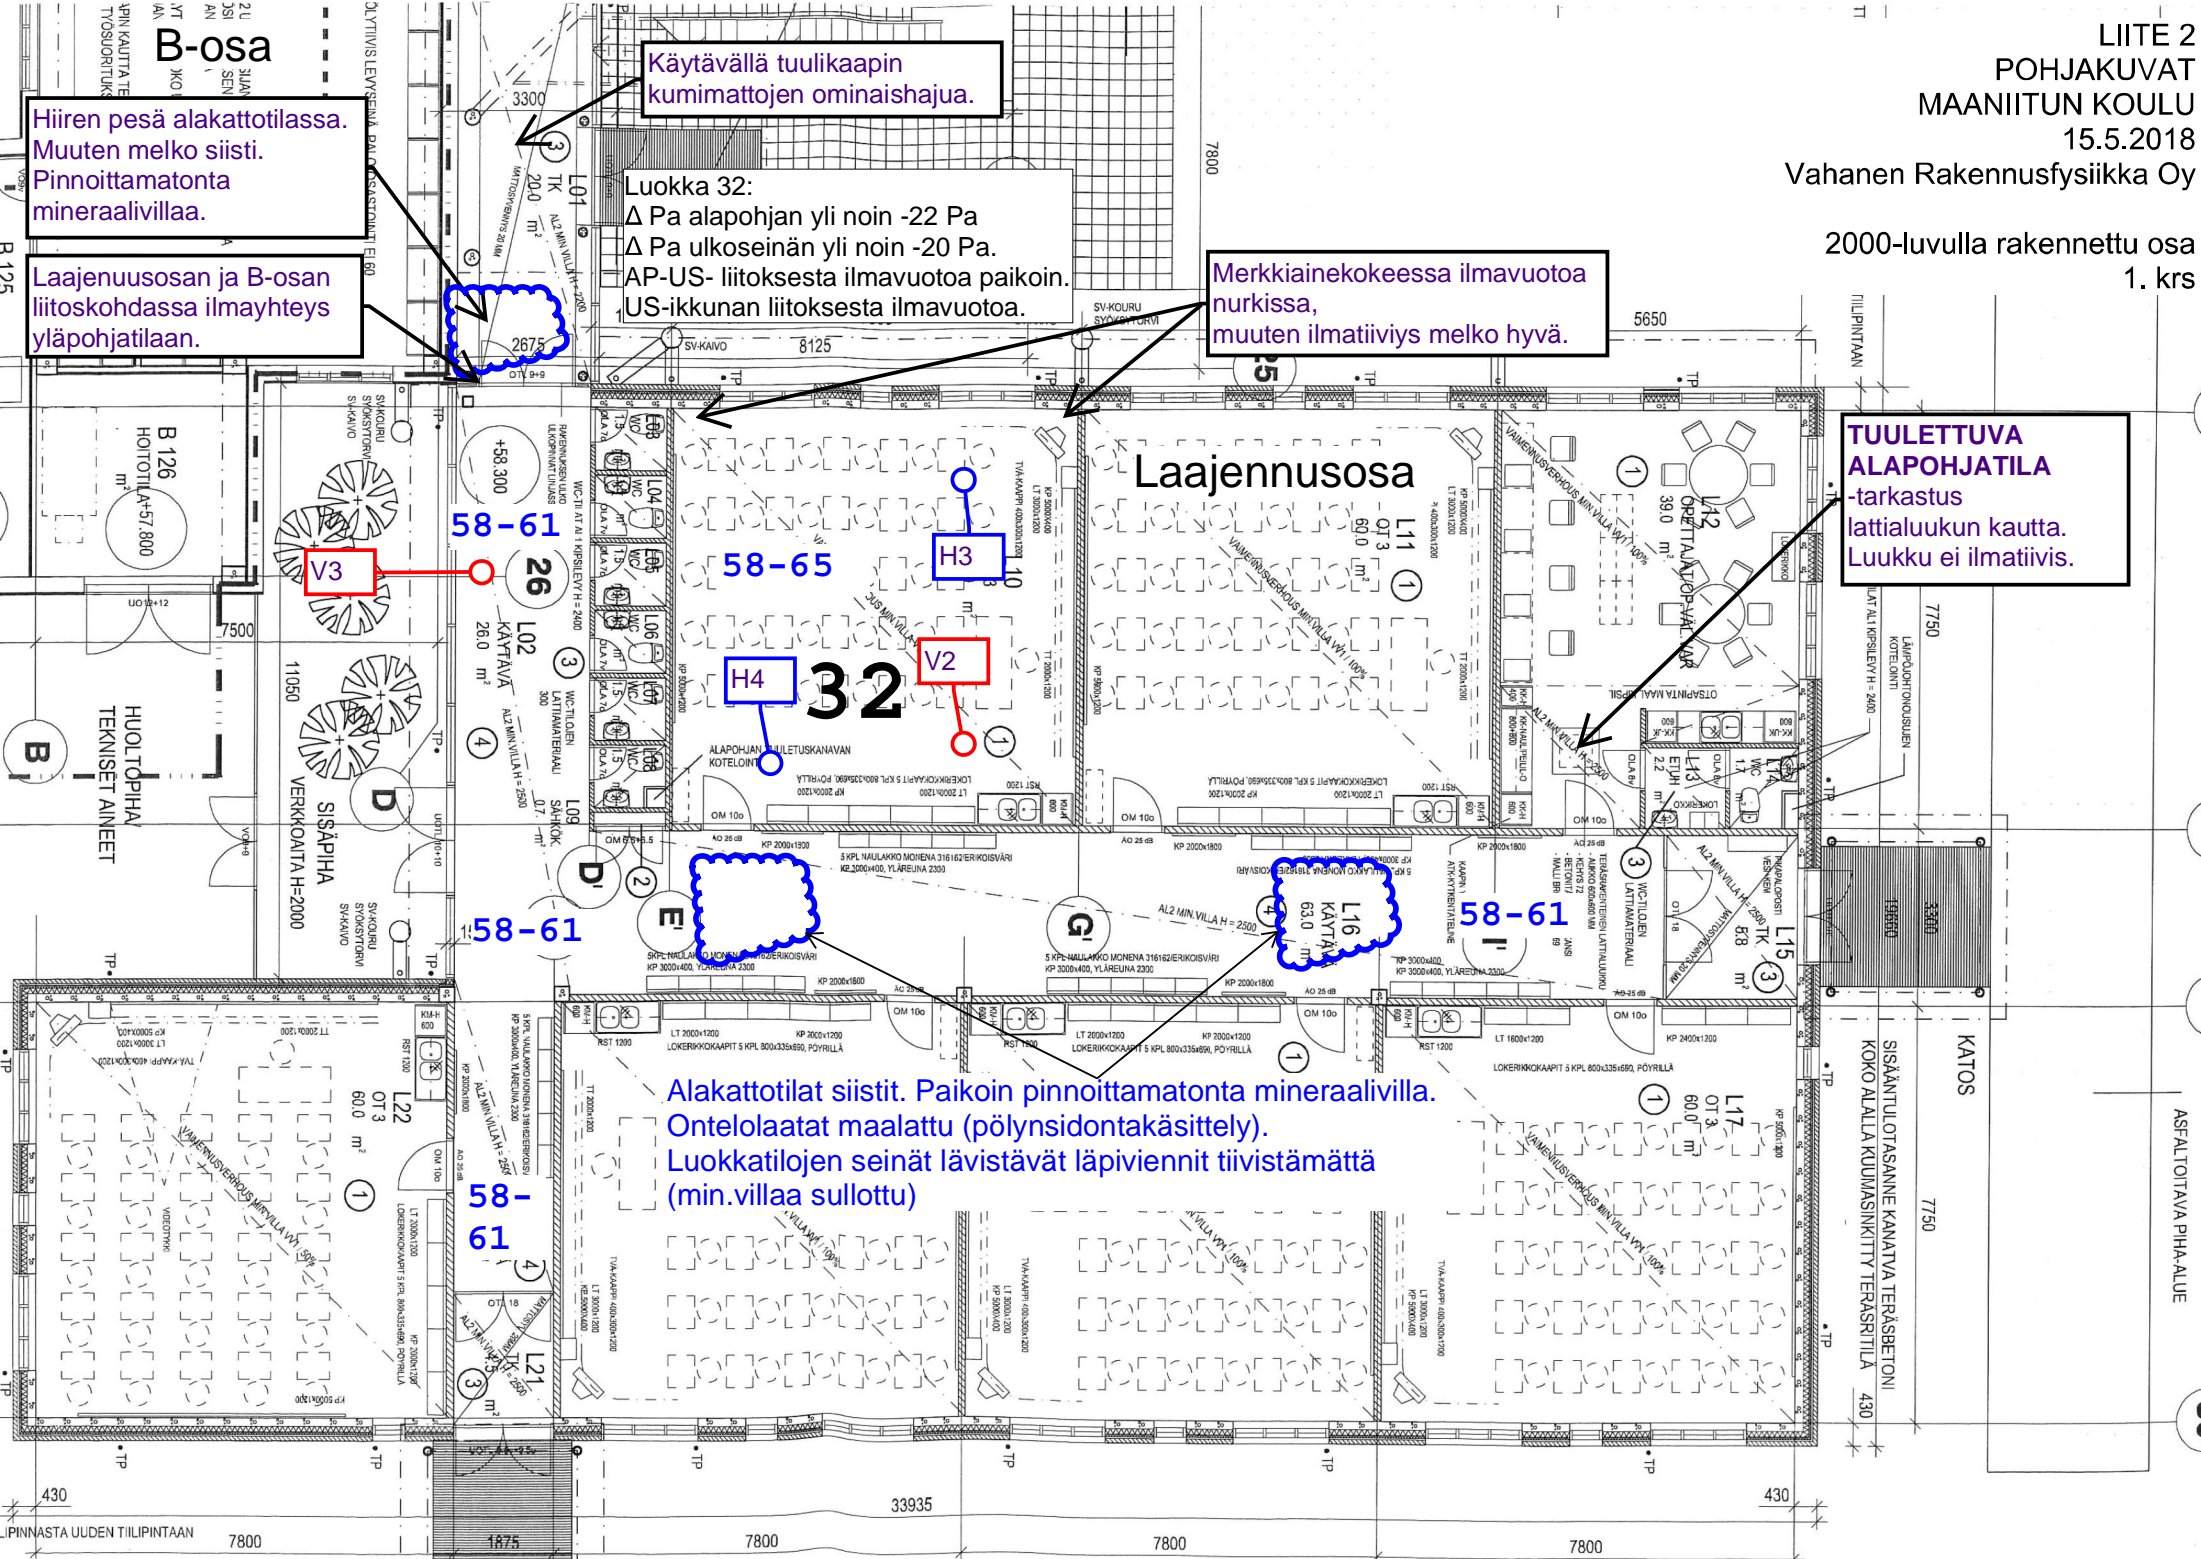
Laajennusosa

Alakattotilat siistit. Paikoin pinoittamatonta mineraalivillaa.
Ontelolaatat maalattu (pölynsidontakäsittely).
Luokkatilojen seinät lävistävät läpiviennit tiivistämättä
(min.villaa sullottu)
