Sorvankaaren päiväkot

Toreenintie 30, 01900 Nurmijärvi

Paine-eromittaukset, sisäilman mikrobit, alapohjan kosteus ja vuotoireitit

15.3.2021

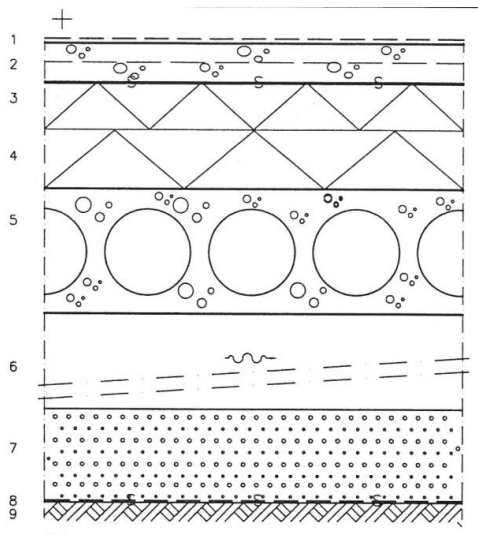
Kuva 2.
Rakennuksen pääasiallinen alapohjarakenne AP1.

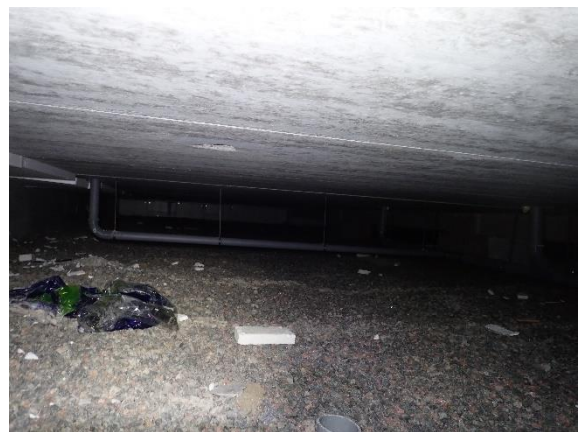
Kuva 33
Yleiskuvaa alapohjan ryömintätilasta, johon merkkiainekaasua laskettiin.

Kuvat 32 - 35:
Merkkiaineekaasua laskettiin varastotilan luukun kautta alapohjan tuuletustilaan pesuhuoneen 027 alapuolella. Ennen mittauksien aloittamista oli luonnollinen alipaineisuus tiloissa n. -17 Pa alapohjan ryömintätilaan verraten. Luukun aukaisun jälkeen mittaushetkellä, alipaineisuus laski luukun epätiiveydestä johtuen noin -7 ... -10 Pa.

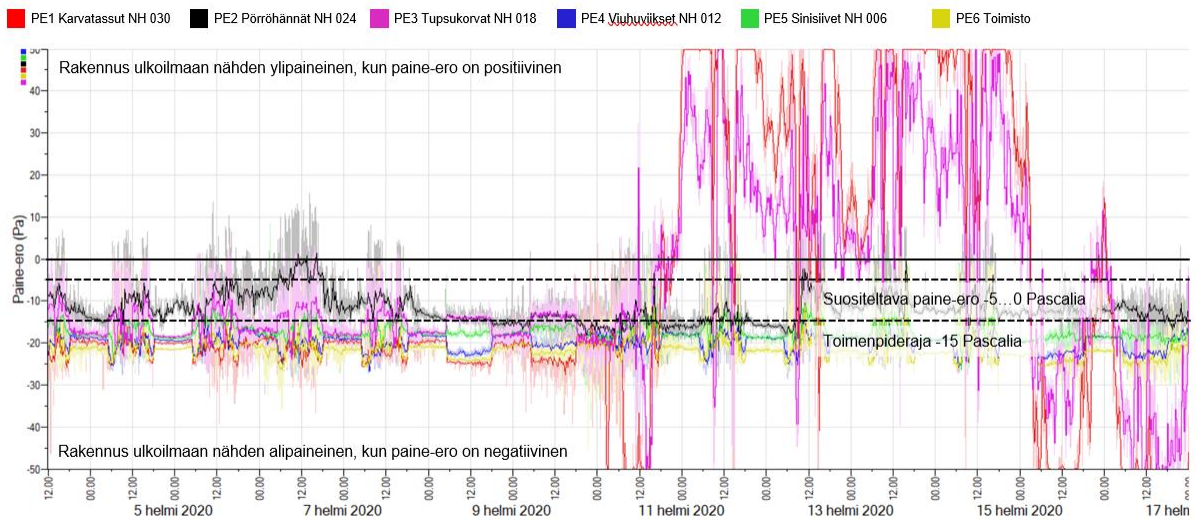
Tutkimustulosten perusteella rakennuksen sisäilman laadun kannalta merkittävimpänä tekijänä voidaan pitää rakennuksen liiallista alipaineisuutta. Rakennuksen painesuhteita on seurattu aiemmin vuonna 2019, jolloin rakennus on ollut voimakkaasti alipaineinen ja rakennuksen painesuhteet on suositeltu säädettäväksi. Nyt tutkimuksen yhteydessä suoritettujen paine-eromittauksien perusteella rakennuksen alipaineisuus on laskenut säätötöiden jälkeen, mutta alipaineisuus on edelleen jatkuvasti suositeltavaa tasoa korkeampi. Alipaineisuus kasvaa etenkin käyttöajan ulkopuolella, jolloin alipaineisuus ylittää ajoittain Asumisterveysasetuksessa esitetyn toimenpiderajan. Mittaustulosten perusteella rakennuksen painesuhteiden säätämistä suositellaan jatkettavaksi, kunnes painesuhteet saadaan laskemaan tavoitetasolle.

Kuva 44
Edellinen paine-eromittaus 3. – 17.2.2019

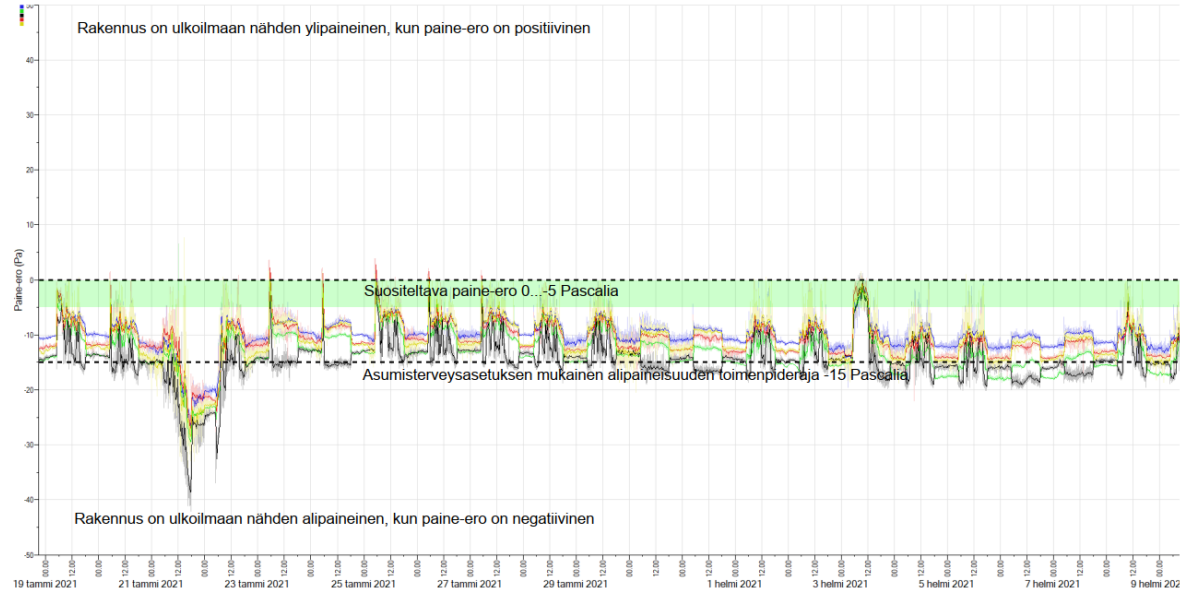
Kuva 45

Paine-eromittaus 25.1 – 8.2.2021
