## KOSTEUS- JA SISÄILMATEKNINEN KUNTOTUTKIMUS

### Syrjälän koulu ja päiväkoti

Syrjäläntie 35  
01840 Klaukkala

27.4.2023

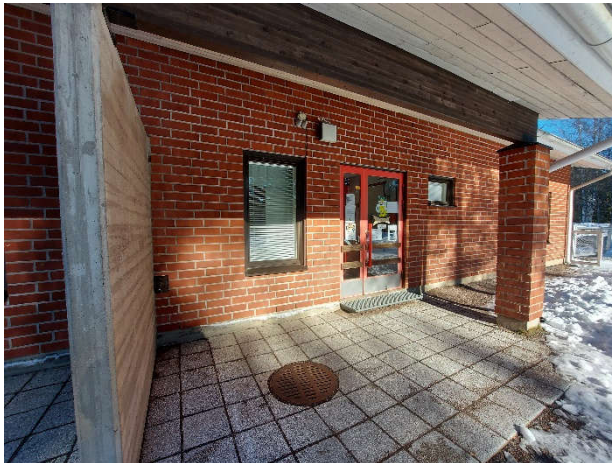
Sisäänkäyntikatosten kantavissa rakenteissa havaittiin ikääntymistä. Katokset ovat osana vesikattoa, jossa katteena on konesaumattu teräslevy. Vesikaton tekninen käyttöikä on 60 vuotta (RT 18-10922). Katosten kantavat rakenteet suositellaan kunnostamaan.

Kuva 10. Yleiskuvaa rakennuksen sisäänkäynniltä.

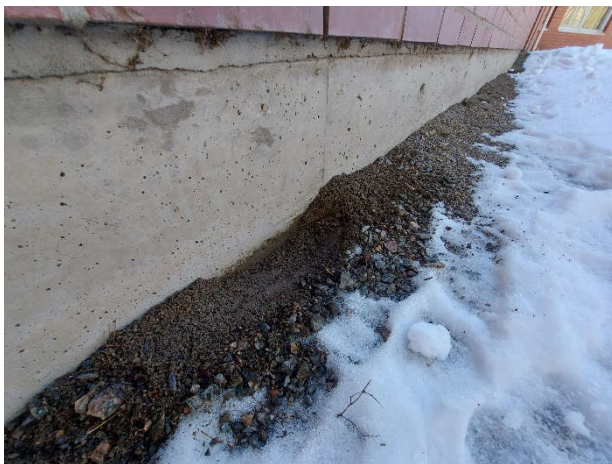
Kuva 12. Rakennuksen vierustan maa-aines on paikoin hiekkapitoista soraa.

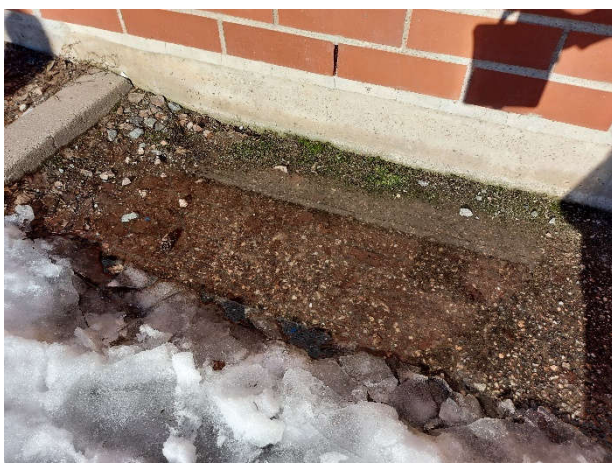
Rakennuksen vierustan maa-aines on havaintojen perusteella vaihtelevasti sepeliä tai hiekkapitoista soraa. Sokkelin kosteussulusta (patolevy) tehtiin havaintoja päiväkodin rakennusosan vierustalla. Asfaltoiduilla vierustoilla havaittiin paikoin veden lammikoitumista. Sokkelissa havaittiin kosteuden aiheuttamia jälkiä.

Kuva 14. Maanpinnan muotoilussa havaittiin paikoin puutteita: vesi lammikoituu vierustalle.

Kiinteistön sadevesi- ja salaojajärjestelmät on suositeltavaa uusida lähivuosina. Suositellaan tekemään erillinen kuntotutkimus salaoja- ja sadevesijärjestelmille ennen rakennuksen peruskorjaukseen ryhtymistä. Rakennuksen sisäänkäyntien kantavat rakenteet suositellaan kunnostamaan sekä rakennuksen vierustojen täytöt toteuttamaan kosteusteknisesti toimiviksi ja piha-alueiden maanpintojen muotoilussa rakennuksen läheisyydessä huomioida kallistukset niin, ettei pintavesiä ohjaudu rakennukseen päin. Pihapäällysteet suositellaan uusimaan.

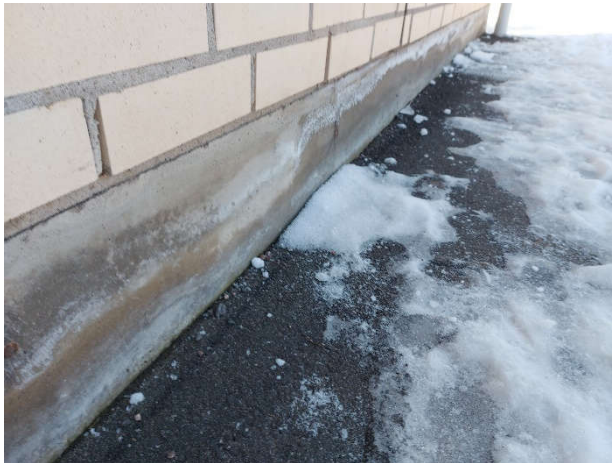
Kuva 16. Sokkeleissa havaittiin kosteuden aiheuttamia jälkiä.

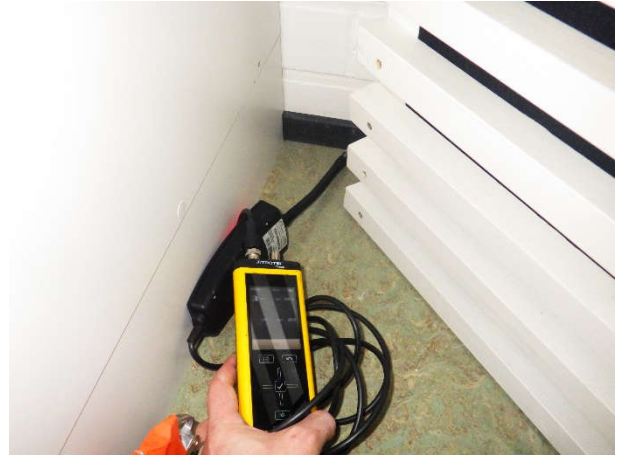
Kaikista tarkastelupisteistä havaittiin kaasun kulkeutuvat alapohjalaatan alta huonetilaan alapohjan betonilaatan liitoskohdista (läpiviennit, seinän ja lattia raja). Lisäksi tiivistetyistä liitoksista havaittiin vuotoa.

Kuva 22. Ilmavuotojen tarkastelua huonetilan puolelta.

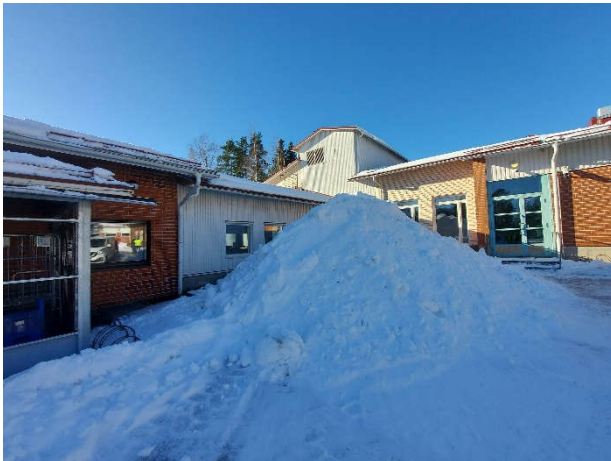
Kuva 30. Etupihan puoleista osittaista maanvastaista ulkoseinää. Lumet on kasattu lähelle ulkoseinää.

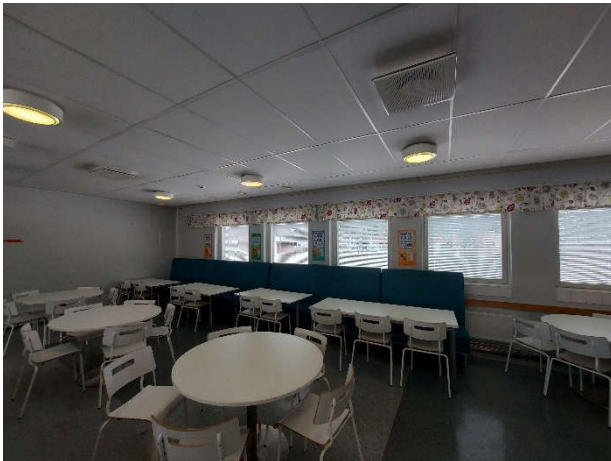
- maalipinnoite+ tasoitekerros
- teräsbetoni 210 mm
- EPS-eriste 100 mm
- rakennetta ei tutkittu pidemmälle

Kuva 34. Rakenneavaus US12 tehtiin ruokasalin sisäpihan puoleisen osittain maanvastaisen ulkoseinän alaosaan.

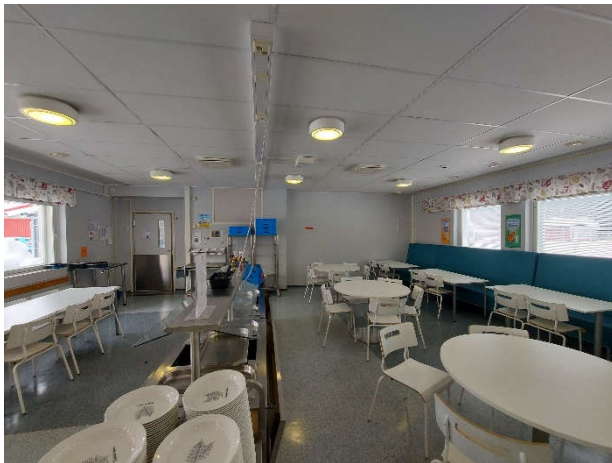
- maali + tasoite
- betoni + EPS-eriste
- rakennetta ei tutkittu pidemmälle

Kuva 43. Vanhaa ulkoseinää eli nykyistä väliseinää tutkittiin ruokasalin puolelle tehdyn rakenneavauksen kautta.

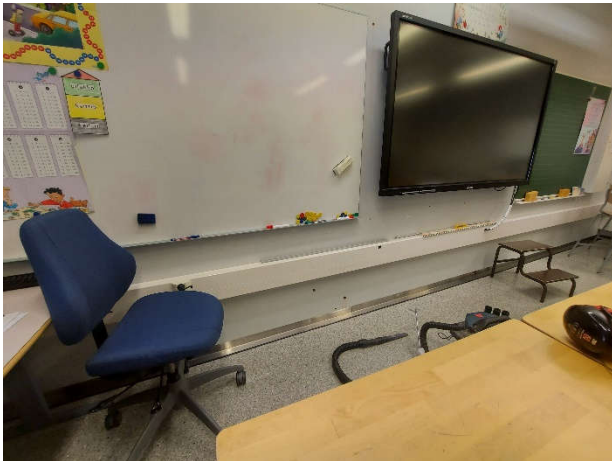
- maali + tasoite
- osin tiili/osin betoni
- rakennetta ei tutkittu pidemmälle

Kuva 44. Ra VS2 tehtiin laajennusosan tilaan 109.

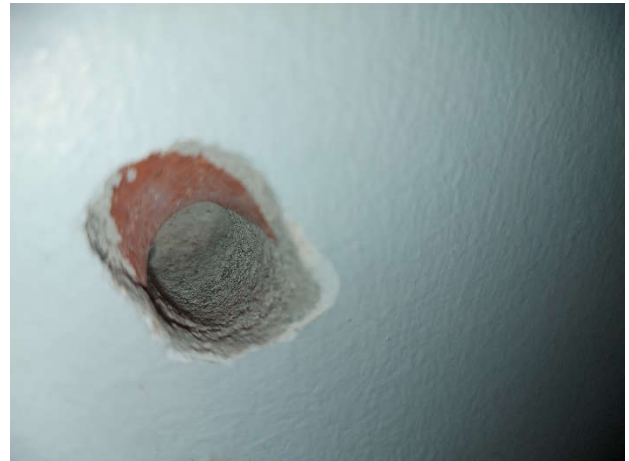
Kuva 45. Rakenteessa havaittiin tiiltä ja betonia.

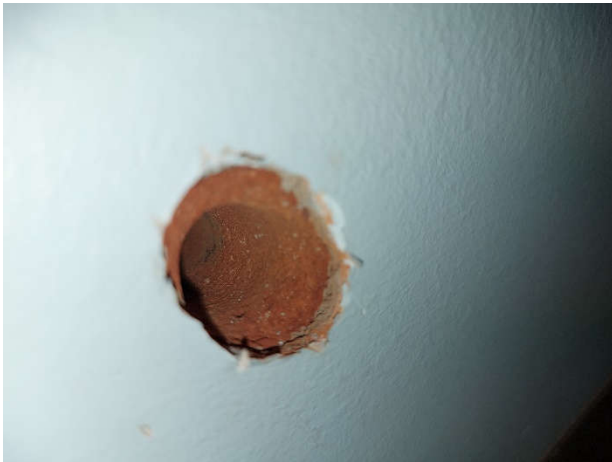
Kuva 46. Rakenteessa havaittiin tiiltä ja betonia.

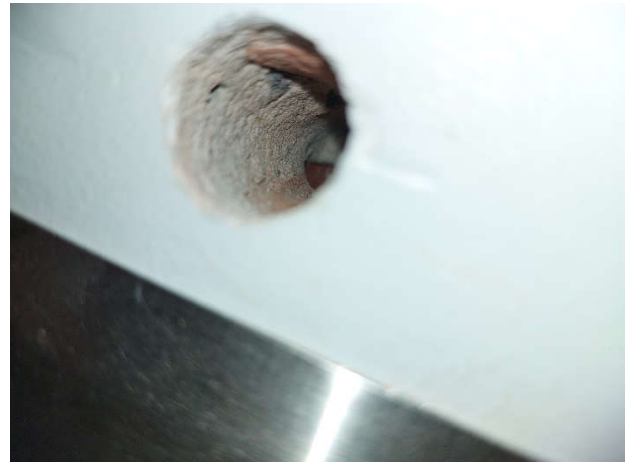
Kuva 47. Rakenteessa havaittiin tiiltä ja betonia.

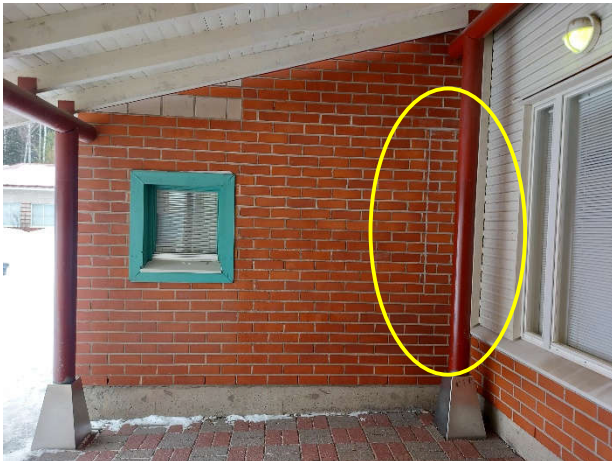
Kuva 48. Seinän tiilimurausta on korjattu jollain aikavälillä vanhalla ulkoseinälinjalla.

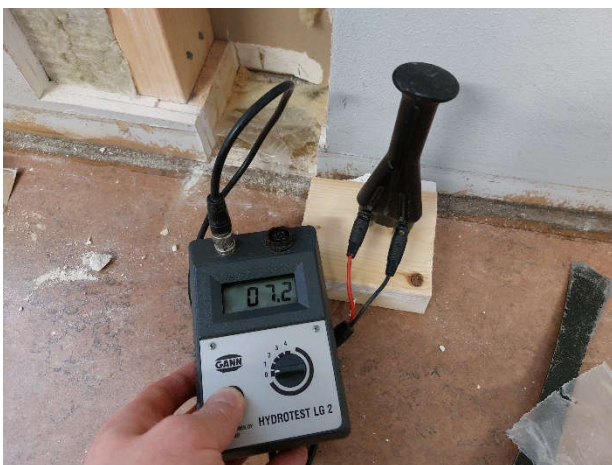
Kuva 49. Rakenneavauksen puurakenteet olivat kuivia.

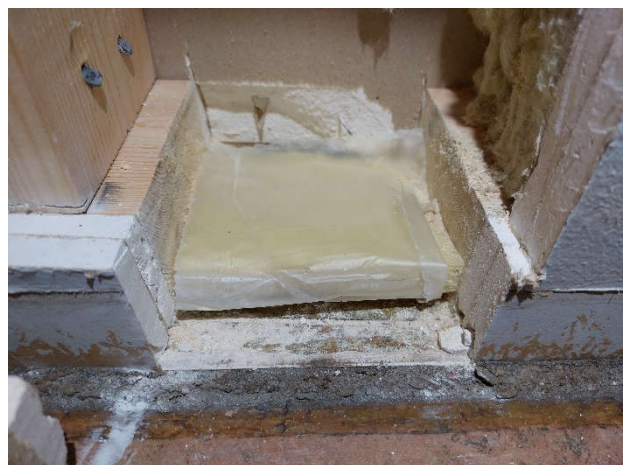
Kuva 50. Väliseinän puurakenteiden ja lattian välissä on muovilla suojattu irroitustaista.

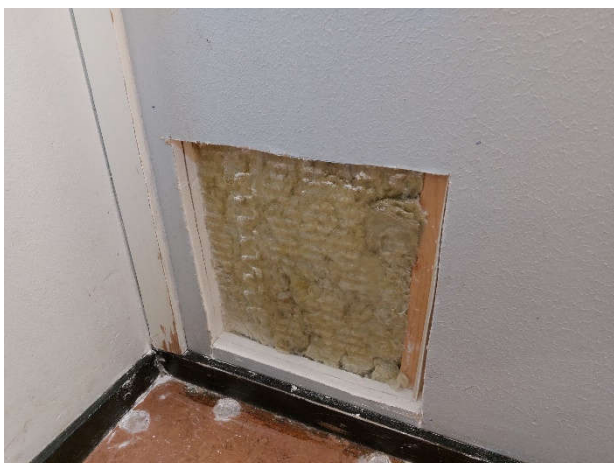
Kuva 51. Väliseinäavaus tehtiin kantavan pilarin viereen.

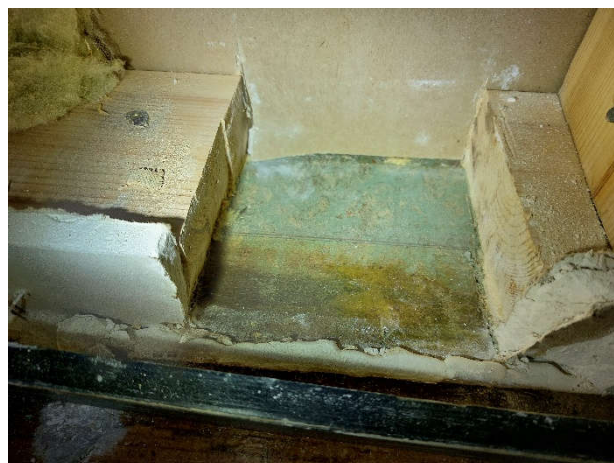
Kuva 52. Lattiapäällyste on yhtenäinen kipsilevyseinien alla.

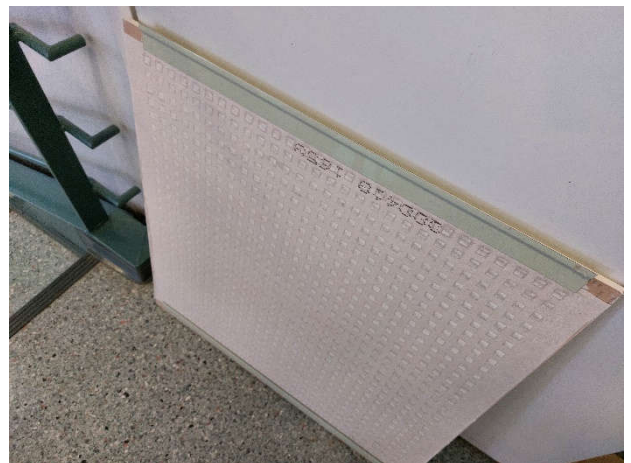
Kuva 66. Kipsilevyn yläpinnassa on harsokangas.

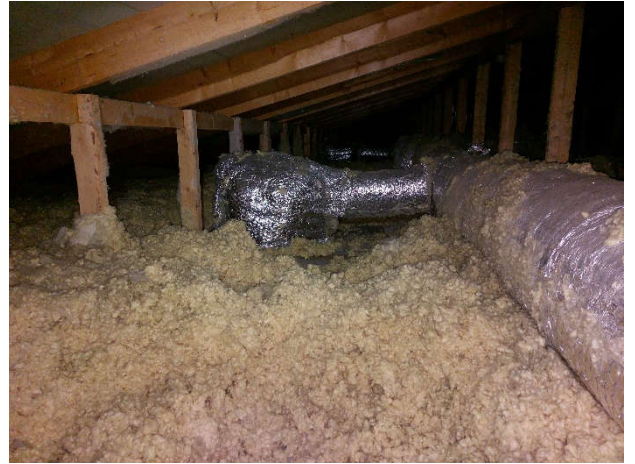
Kuva 74. Lämmöneristeet on epätasaisesti yläpohjassa (D-osa).

- Vesikaton tarkastus, kun lumet ovat sulaneet.
- Yläpohjan lämmöneristeiden uusiminen ja yläpohjarakenteen höyrynsulun tiiveyden parantaminen.
- Peruskorjauksen yhteydessä kattoikkunoiden rakennusmateriaalit tulee uusia kosteusvaurioiden vuoksi.
- Pieneläinverkkojen asentaminen

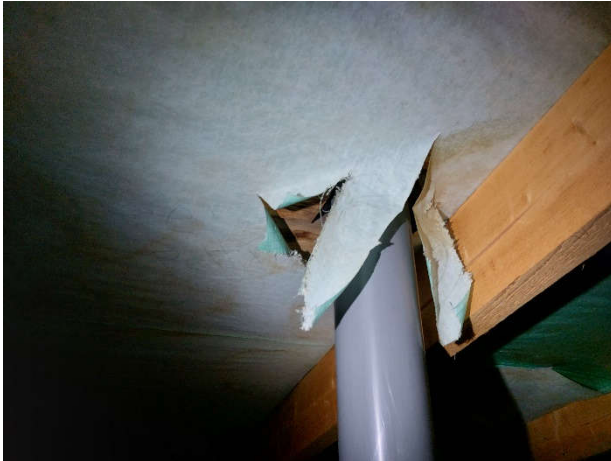
Aluskatteen läpivientejä ei ole teipattu.

Kuva 77. Viemärin tuuletusputken aluskateläpivientä ei ole tiivistetty (D-osa).

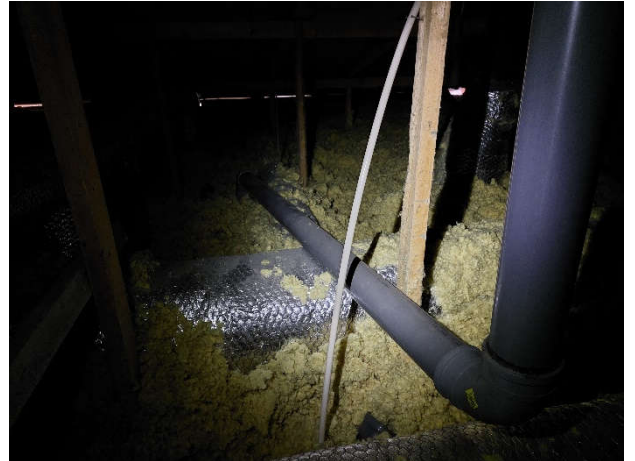
Kuva 78. Viemärin tuuletusputki on puutteellisesti kannakoitu ja eristetty (D-osa).

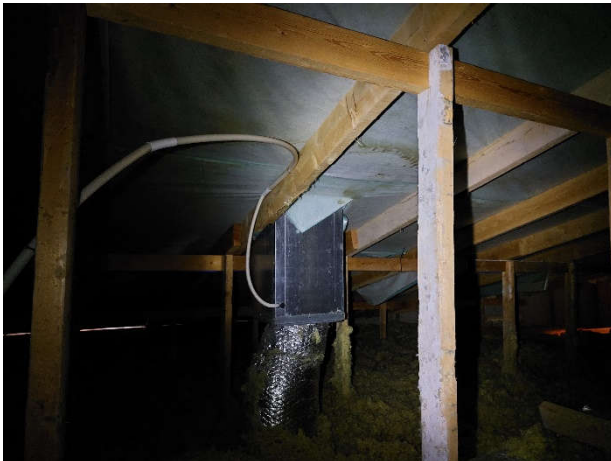
Kuva 79. Huippumurin aluskateläpivientä ei ole tiivistetty (D-osa).

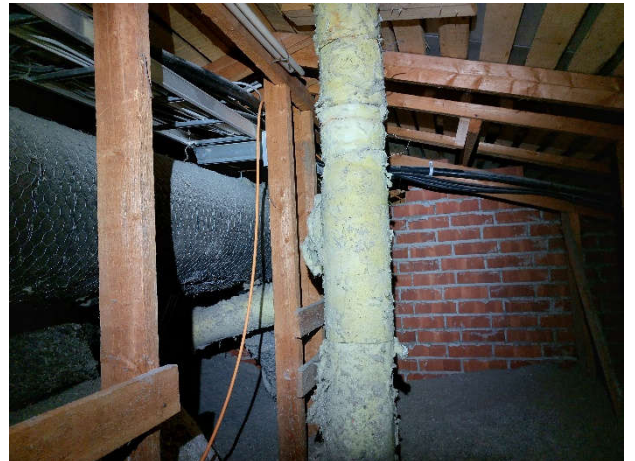
Kuva 81. Päiväkodin yläpohjan viemärin tuuletusputket on eristettyjä.

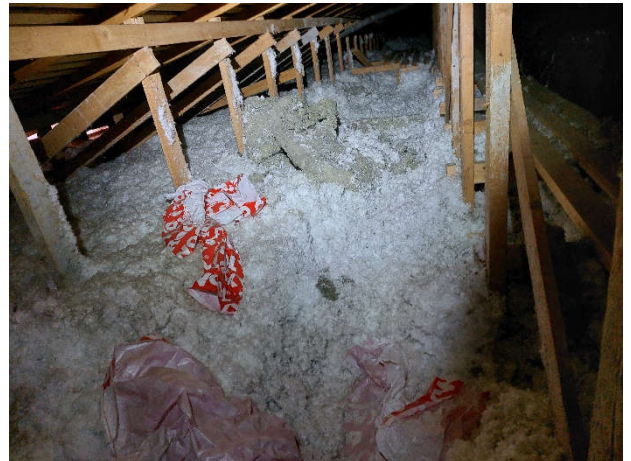
Kuva 84. Lämmöneristeessä rakennusjätettä (C-osa).

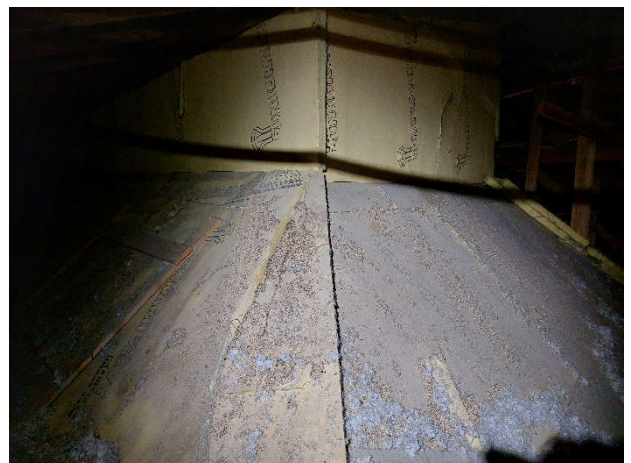
Yläpohjassa havaittiin aktiivisia vuotoja A-C rakennusosien käytävällä sijaitsevien kattoikkunoiden rakenteissa. Tarkastushetkellä yläpohjaan vuotanut vesi oli jäänyt. Kosteusjälkiä oli havaittavissa sisätilojen puolella kattoikkunoita ympäröivissä rakenteissa. Päiväkodin ontelolaattasaumoissa oli havaittavissa vanhoja kosteusjälkiä.

Kuva 86. Kattoikkunan eristeiden pinnalla jäätynyttä vettä (C-osa).

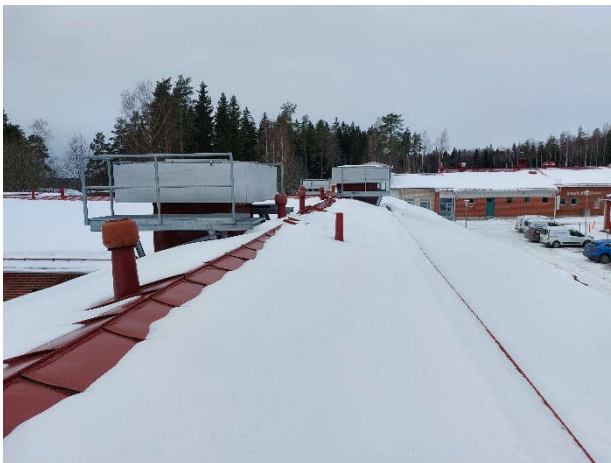
Vesikatetta ei voitu tarkastaa lumitilanteen vuoksi.

Kuva 89. Tarkastushetkellä vesikatolla oli lumipeite.
