SISÄILMAN KUNTOTUTKIMUS

Urheilupuiston koulu

Kisatie 2
01800 Klaukkala

14.9.2022

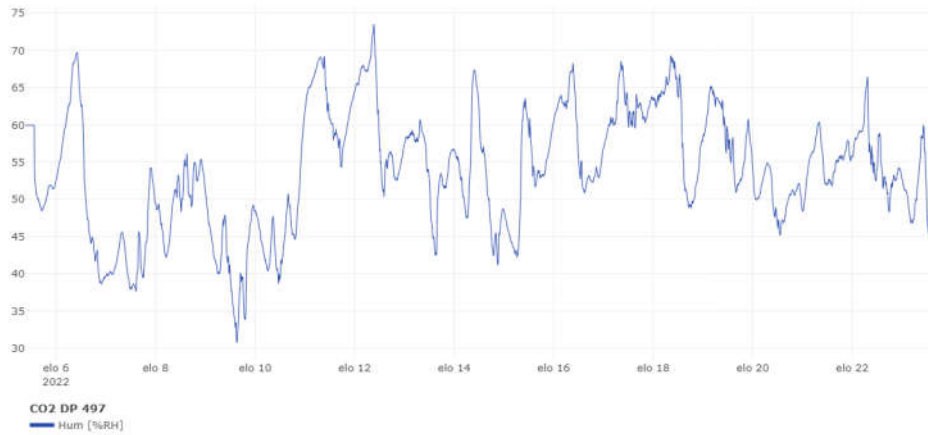
Jatkuvatoiminen suhteellisen kosteuden mittaus tilassa 244, log 6.

Sisäilman kosteuden todettiin olevan tavanomainen (30...76 %RH) vuodenaika huomioiden kaikissa mittauspisteissä. Sisäilman kosteus (vesihöyryn määrä) ei saa nousta pitkäkestoisesti niin suureksi, että se aiheuttaa rakenteissa, laitteissa taikka niiden pinnoilla mikrobikasvun riskiä. Tällä tarkoitetaan tarvittaessa myös irtaimistoon syntyvää mikrobikasvun riskiä.
