# KOSTEUS- JA SISÄILMATEKNINEN KUNTOTUTKIMUS

**SEITSEMÄN VELJEKSEN KOULU**  
**KESKUSRAITTI 1**  
**05200 RAJAMÄKI**

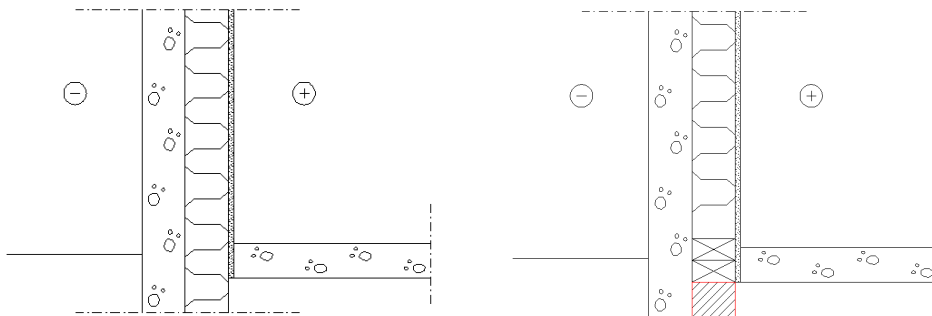
Kuva 1. Vasemmalla ulkoseinän alaosan rakenne havaintojen perusteella ja oikealla päätuseinien ulkoseinän alaosan rakenne havaintojen perusteella. Betonisokkelin ja maanpinnan korkeus vaihtelevat.

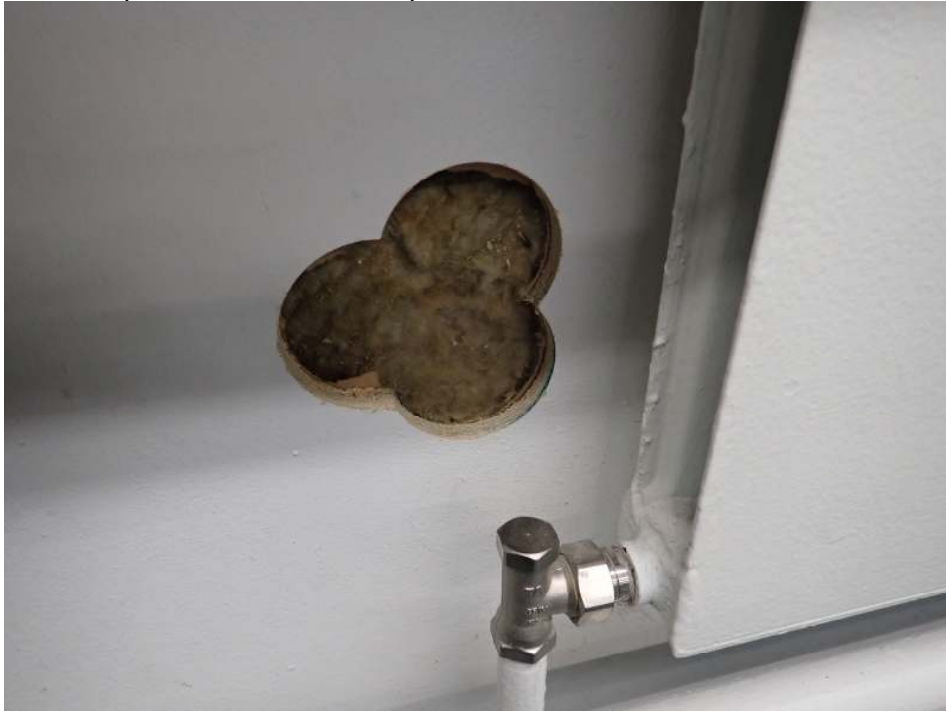
Tutkimuspaikka RA2: Luokka/opetustila 164

Kuva 4. Yleiskuva tutkimuspaikasta.

Materiaalinäyte nro 4 otettiin lämmöneristeestä. Materiaalinäytteestä löytyi vahva viite vauriosta (kts.liite 1).

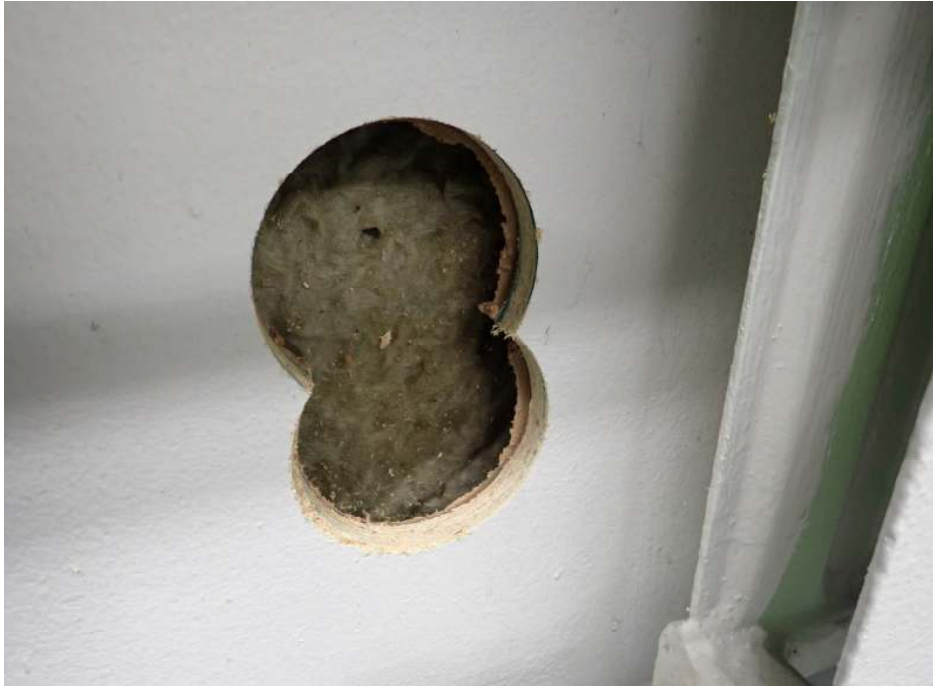
Tutkimuspaikka RA3: Luokka/opetustila 160

Kuva 6. Yleiskuva tutkimuspaikasta.

Materiaalinäyte nro 6 otettiin lämmöneristeestä, materiaalinäyte nro 7 tervapahvista ja materiaalinäyte nro 8 lastulevystä. Materiaalinäytteestä 6 löytyi heikko viite vauriosta, materiaalinäytteestä 7 löytyi vahva viite vauriosta ja materiaalinäytteestä 8 löytyi viite vauriosta (kts.liite 1).

Alaohjauspuusta mitattiin puupiikkimittarilla kosteuspitoisuuksia, tulos 10,0 paino-%. Tulosta voidaan pitää normaalina.

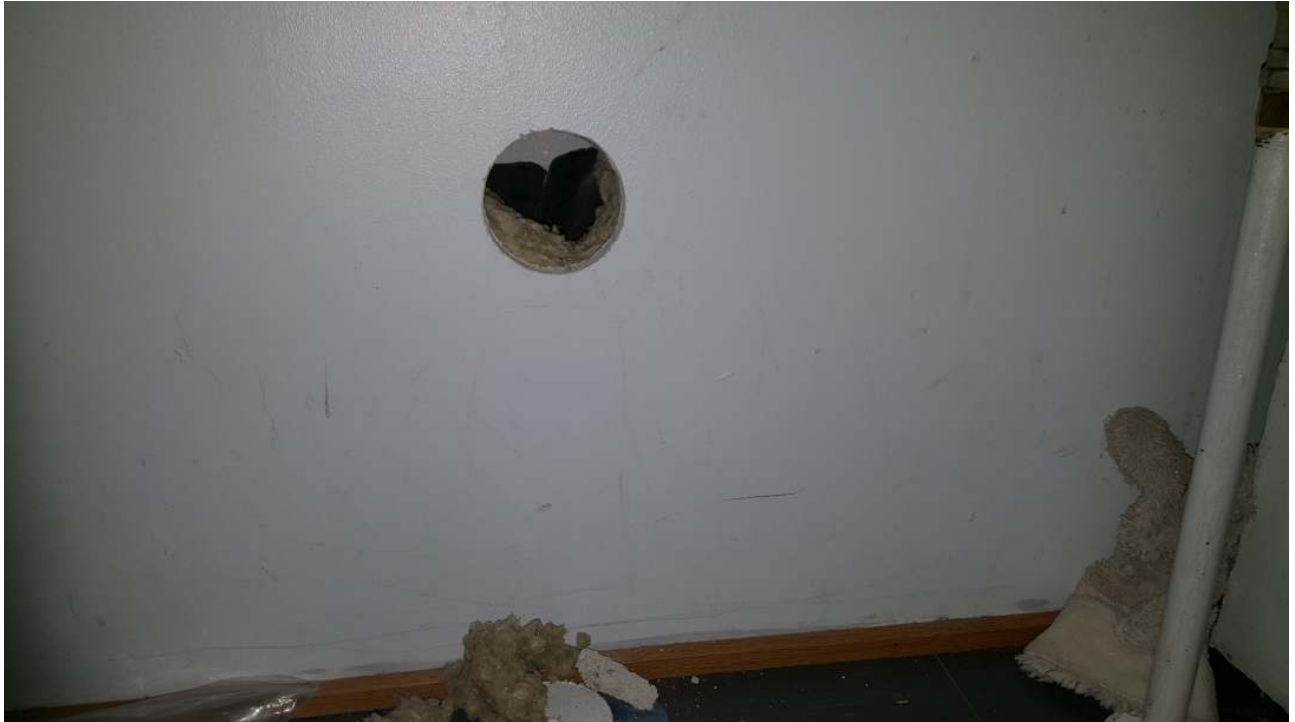
Tutkimuspaikka RA6: Yläsiipi, käytävä 152

Kuva 12. Yleiskuva tutkimuspaikasta.

Materiaalinäyte nro 14 otettiin lämmöneristeestä. Materiaalinäytteestä löytyi viite vauriosta (kts.liite1).

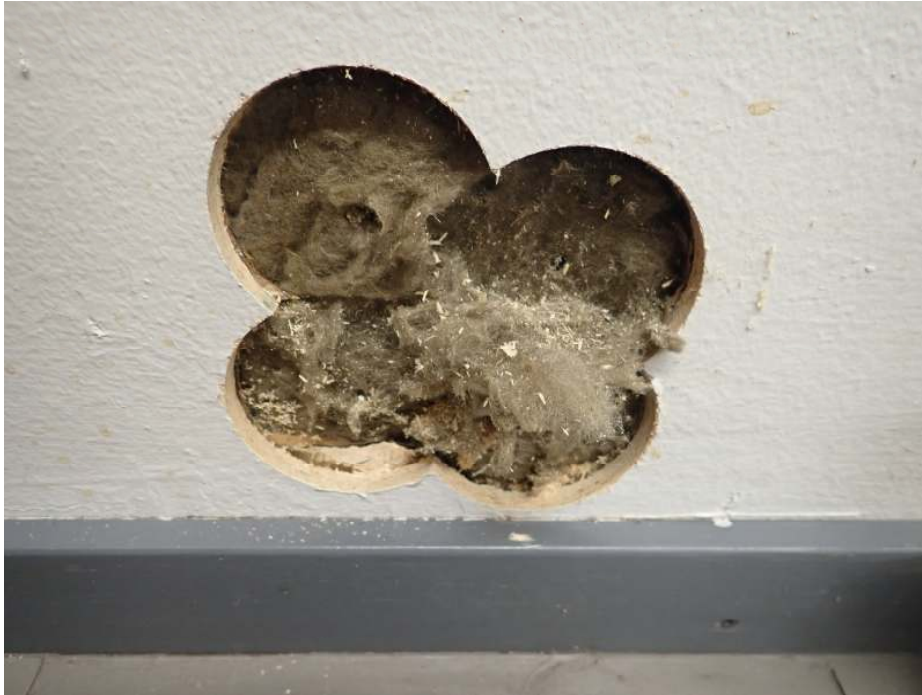
Tutkimuspaikka RA7: Opettajien huone 112

Kuva 14. Yleiskuva tutkimuspaikasta.

Materiaalinäyte nro 15 otettiin lämmöneristeestä ja materiaalinäyte 16 alaohjauspuusta. Materiaalinäytteistä löytyi heikko viite vauriosta (kts.liite1).

Alaohjauspuusta mitattiin puupiikkimittarilla kosteuspitoisuuksia, tulos 10,6 paino-%. Tulosta voidaan pitää normaalina.

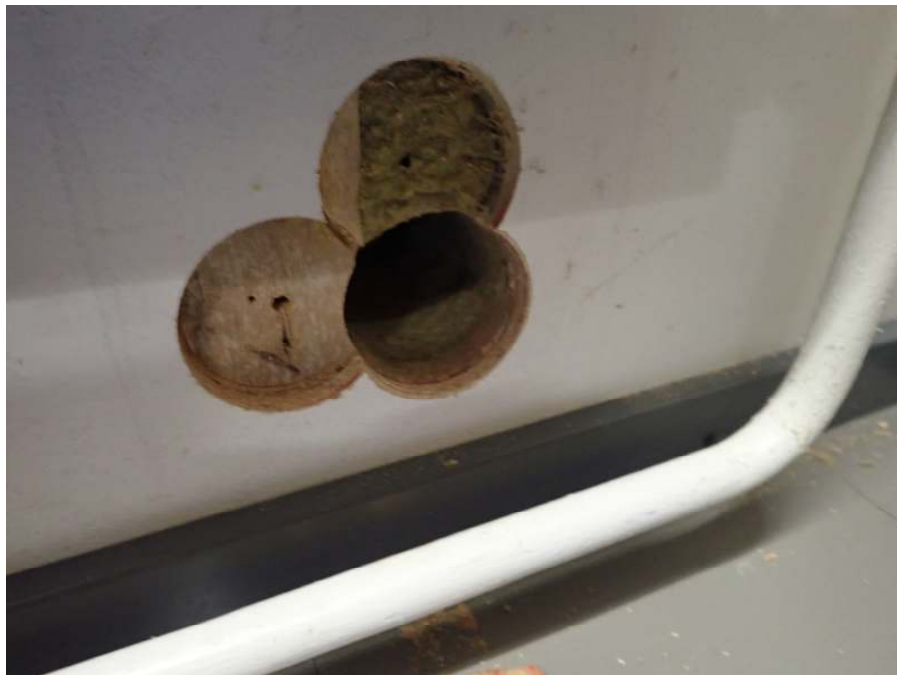
Tutkimuspaikka RA9: Koulusihteeri 115

Kuva 18. Yleiskuva tutkimuspaikasta.

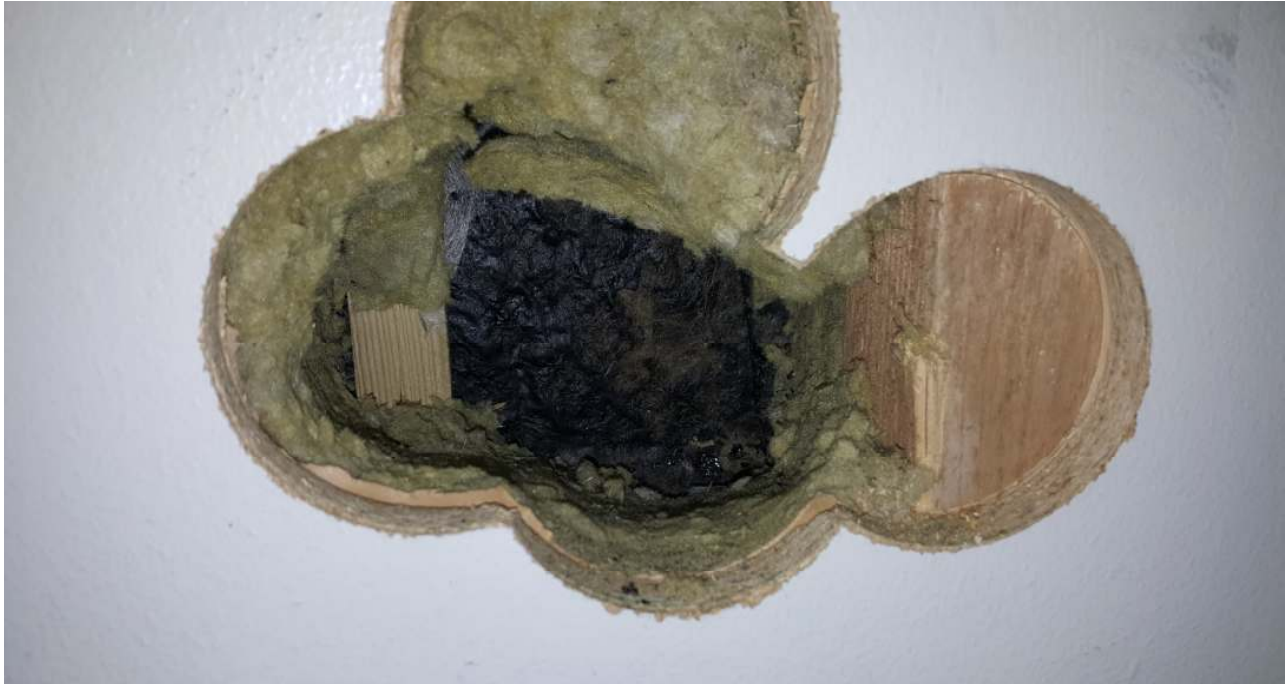
Tutkimuspaikka RA10: Rehtori 114

Kuva 20. Yleiskuva tutkimuspaikasta.

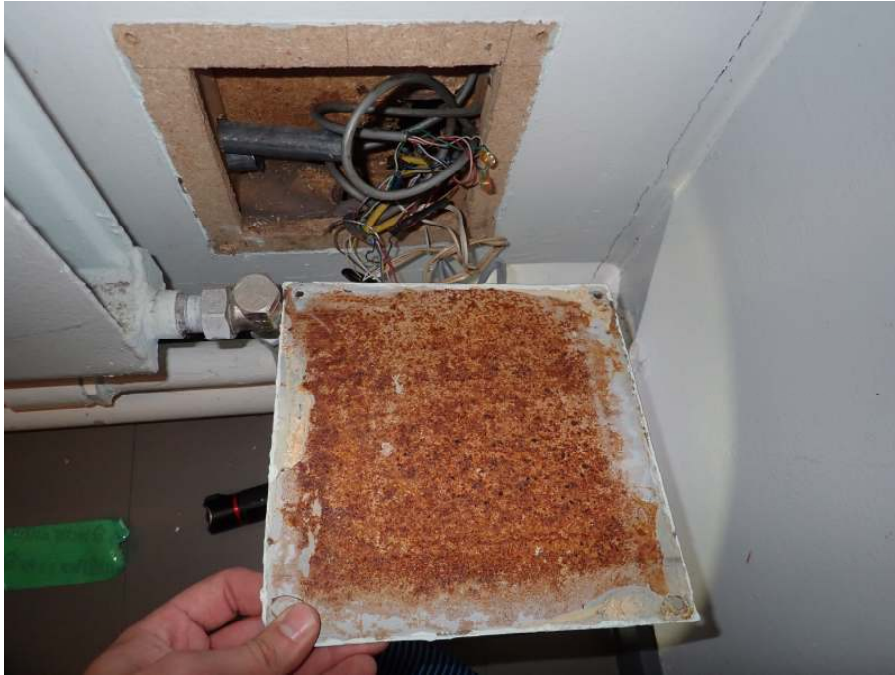
Tutkimuspaikka RA11: Opo 105

Kuva 22. Yleiskuva tutkimuspaikasta. Rakennetta tutkittiin kuvassa näkyvän peitelevyn takaa.

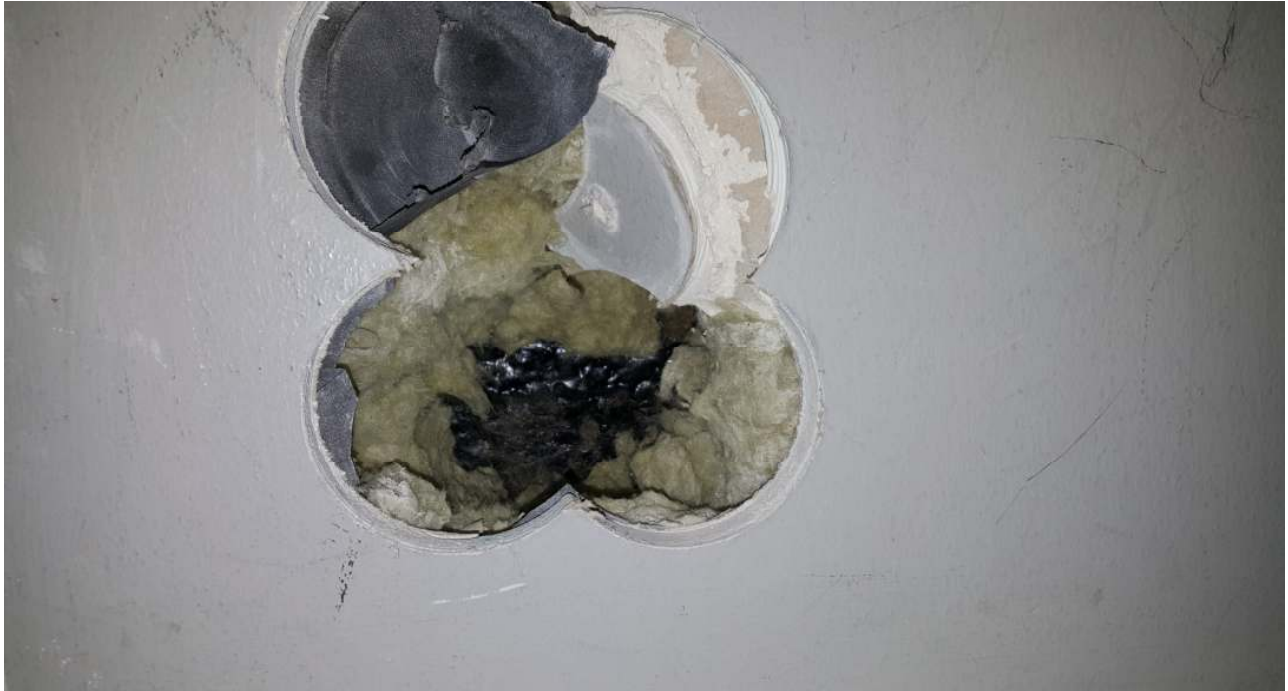
Tutkimuspaikka RA13: Alasiipi, käytävä

Kuva 26. Yleiskuva tutkimuspaikasta.

Materiaalinäyte nro 12 otettiin lämmöneristeestä. Materiaalinäytteestä löytyi heikko viite vauriosta. (kts.liite 2).

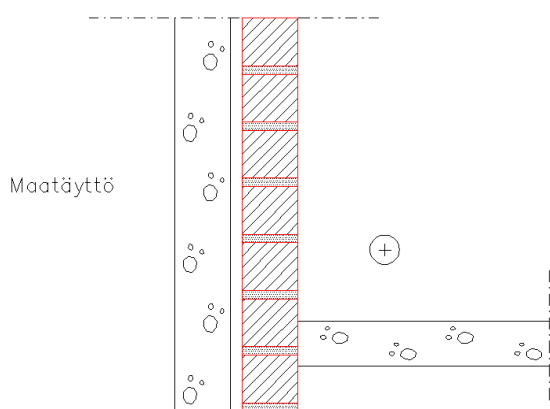
Kuva 27. Kantavan väliseinän alaosan rakenne havaintojen perusteella tasoeron kohdalla.

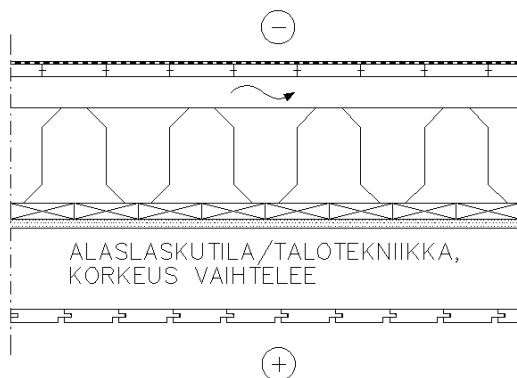
Kuva 28. Yläpohjan rakenne havaintojen perusteella.
