Urheilupuiston koulu

Kisatie 2, 01800 Klaukkala

Sisäilma-, rakenne- ja kosteustekninen kuntotutkimus
12.9.2019

Työnro 3111346.16

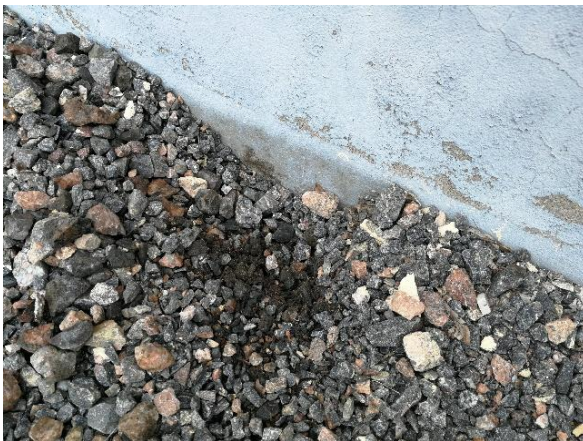
Kuva 5
Liikuntasalin lounaan puoleisella (sisäpihan) puoleisella seinällä ei patolevyä havaittu ollenkaan.

Sokkelin patolevyn asennus suositellaan tarkastettavaksi erityisesti liikuntasalin luoteiskulmalla ja opettajainhuoneen puolen julkisivulla, jossa maanpintatason päällä ei ollut näkyvissä patolevyn yläreuna. Puutteellisesti asennetut vedeneristeet tulee kunnostaa. Korroosiovaurioiden aiheuttamat lohkeamat tulee laastipaikata asianmukaisesti. Sokkelin uudelleenpinnoitus tulee tehdä kosteutta läpäisevällä tuotteella.

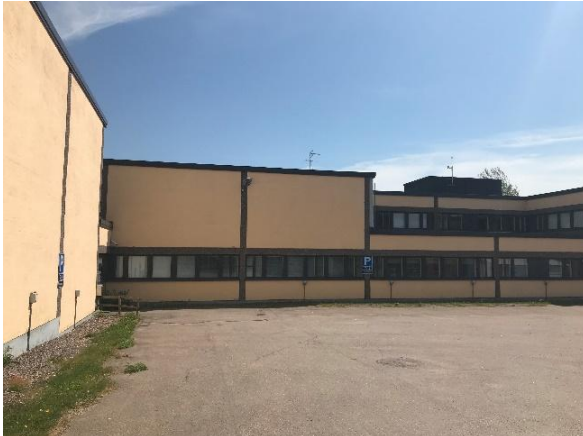
Kuva 7
Sisäpihan puolella maanpinnan kallistukset ovat rakennukseen päin. Opettajanhuoneiden edustalla on nurmikkoa. Nurmialueen kohdalla sokkelia vasten ei ole asennettu patolevyä.

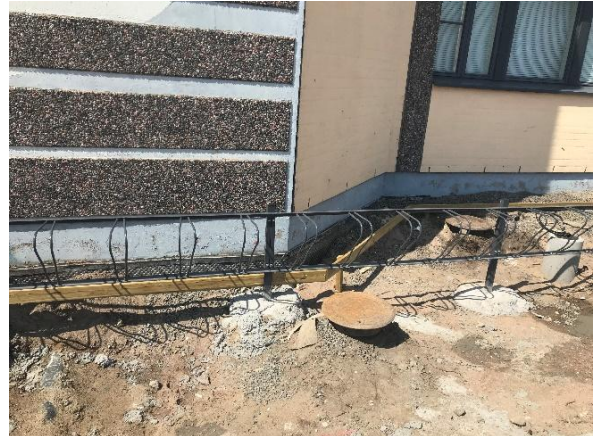
Kuva 8
Patolevyt on asennettu 2005-2006 perusparannuksen yhteydessä. Patolevyt selvästi havaittavissa pihan ollessa kaivettuna auki rakennuksen kaakkoispuolella.

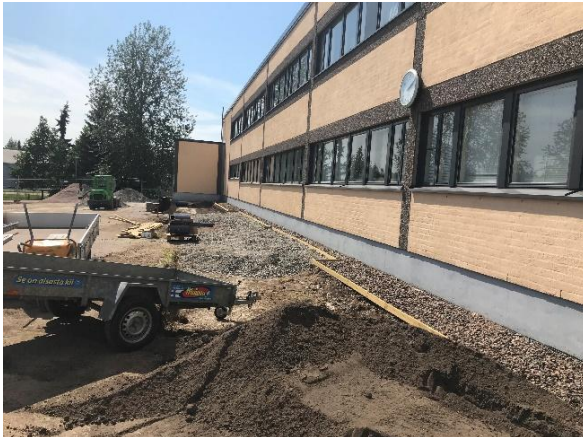
Kuva 9
Pihat oli tutkimushetkellä kaivettu auki ja pensaikot seinustalta poistettu. Rakennuksen vierustalle on asennettu sepelikaistat peruskorjauksen yhteydessä.

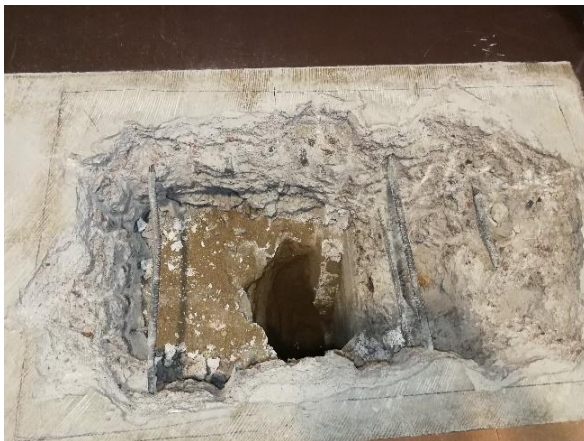
Lisäksi eteisaulaan tehtiin suurempi rakenneavaus alapohjan pilarianturan kohdalle, lämmöneristysten toteutustavan selvittämiseksi. Alapohjan kantavien palkkien lämmöneristys on toteutettu suunnitelmien mukaisesti, eikä palkkien tai pilarianturoiden alapuolelle ole asennettu lämmöneristettä. Tällöin palkin ja anturan alapinnan kautta on kosteuden kapillaarinen nouseminen mahdollista. Maa-aines on lisäksi hienojakoista hiekkaa, joka siirtää kosteutta kapillaarisesti. Kosteusmittauksissa mitattiin hieman korkeampia suhteellisen kosteuden lukemia palkkien kohdille tehdyissä mittauksissa, verrattuna alapuolelta lämmöneristetyin, yleisen alapohjarakenteet kosteusmittauksiin.

Kuva 23
Pilarianturan viereen tehty rakenneavaus.

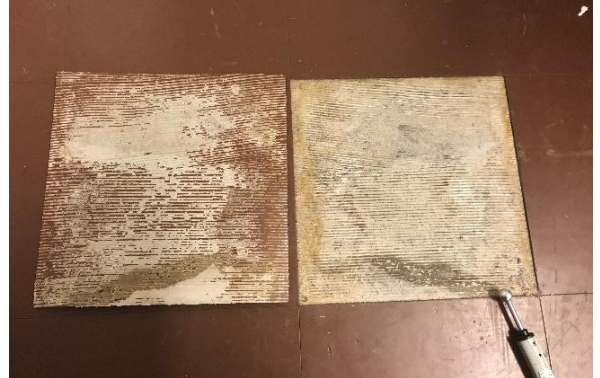
Kuva 26
Huonetila 188, voimisteluvälinetila. Vinyylilaatan alusta ja liima-aine ovat pilaantuneita kosteuden vaikutuksesta. Liima-aine on haisevaa ja pistävän hajuista.

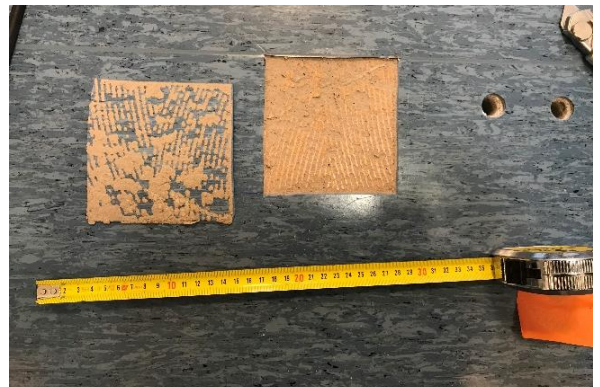
Kuva 30
Muovimattopinnoitteiden kuntoa tutkittiin kääntämällä pinnoitteita ja ottamalla VOC(bulk)-näytteitä. Kotitalousluokissa pinnoitteen alla oli havaittavissa normaalista poikkeavaa hajua.

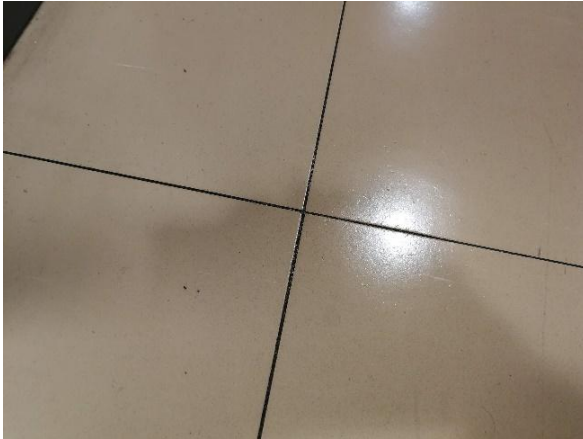
Vinyylilaattojen kuntoa arvioitaessa havaittiin vinyylilaattasaumojen olevan selvästi avonaisia ja laattojen välissä on muutamien millimetrin suuruiset raot. Kun laattasaumoissa on raot, nousee myös sisäpuolisen kosteusrasituksen merkitys suuremmaksi. Lattianpesuvedet ja kenkien mukana kulkeutuva sulava lumi pääsevät imeytymään laattasaumoista laatan alle. Vinyylilaattoja käännettäessä laattojen reunalueilla oli havaittavissa selviä sisäpuolisen kosteuden aiheuttamia jälkiä. Laattojen taustapinnassa oli havaittavissa aistinvaraisesti myös voimakasta, laattojen ja liima-aineen vaurioitumiseen viittaavaa pistävää hajua. Ero toisen kerroksen välipohjan vinyylilaattoihin oli merkittävä, jossa vinyylilaatan alla ei ollut havaittavissa vauriojälkiä tai vaurioon viittaavaa hajua. Kemiallisen vaurioitumisen lisäksi myös mikrobivauriot ovat mahdollisia. Vinyylilaatoista, muovimatoista sekä niiden alapuolisesta betonista otettiin materiaalinäytteitä (bulk-näytteitä) VOC-analyyysiin. Näytteiden tarkemmat tulokset on kerrottu luvussa 5.3.5. Kohdat, joista laattoja käännettiin, on esitetty liitteessä 1 olevissa pohjakuvissa tunnuksella VM.

Kuva 31
Ensimmäisessä kerroksessa vinyylilaattojen saumoissa on havaittavissa selviä rakoja. Avomien saumojen kautta pinnallisten vesien tunkeutumisen laatan alle.

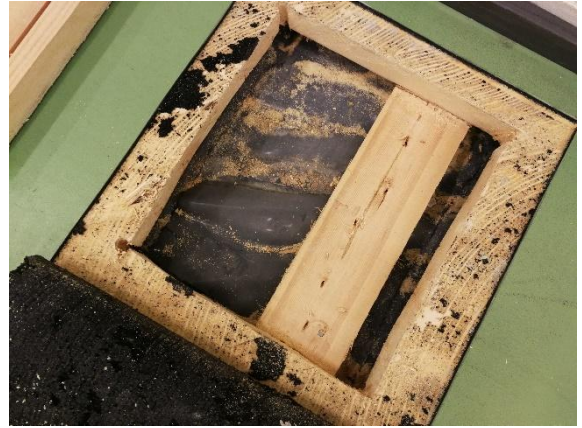
Kuva 36
Liikuntasalin lattian rakenneavaus. Lattialankkujen ja mineraalivillaeristeen välissä on muovikalvo.

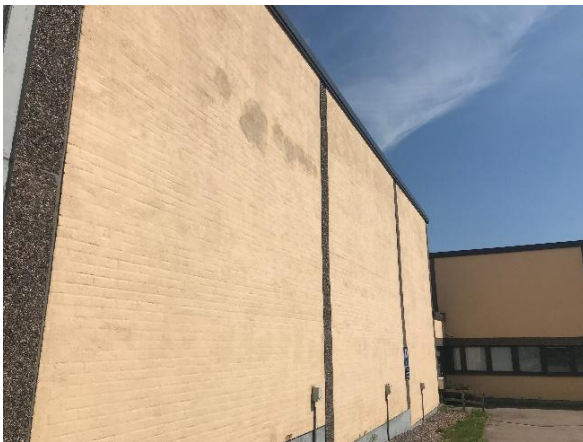
Kuva 49
Liikuntasalin julkisivun yläosassa tiilipinnoilla pakkasrapautumaa, joka paikattu.

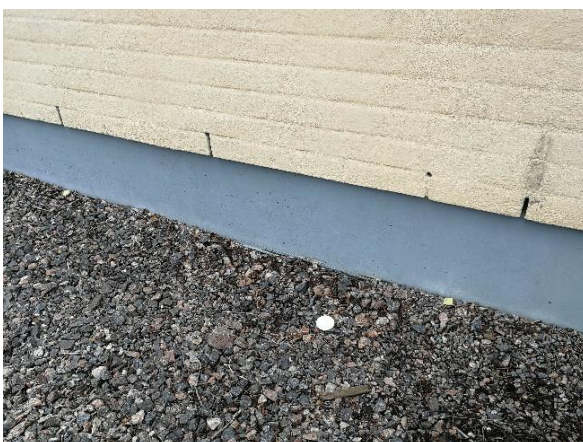
Kuva 51
Julkisivun tuulettuvuutta on jälkikäteen pyritty parantamaan avaamalla tiiliverhouksen pysytsaumoja ja tekemällä saumoihin reikiä.

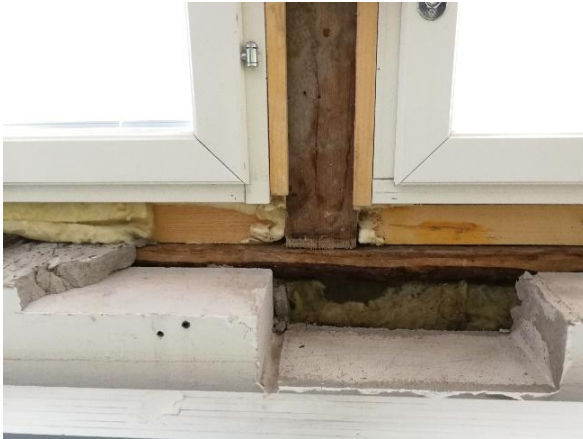
Rakenneavauksista tehtyjen havaintojen perusteella vanhat ala- ja pystypuut olivat useammassa avauskohdassa huonokuntoisia, ja niissä esiintyi selviä ulkopuolisesta kosteudesta aiheutuneita vesivalumajälkiä. Valumajäljet ovat muodostuneet alkuperäisten ikkunaliittymien ja vesipellitusten epätiiviyyskohtien kautta tapahtuneista vuotoista, sillä uusissa ikkunan ala- tai pystypuissa ei havaittu vuotojälkiä. Opettajanhuoneeseen 117 tehdyssä avauksessa ikkunan alkuperäisissä ala- ja pystypuissa ei havaittu merkittäviä vesivuotojälkiä, mutta ikkunoiden välisen peitelevyn takaa otetussa mineraalivillanäytteessä havaittiin heikko viite vauriosta. Mineraalivillaeristeissä havaittiin paikoin myös tummentumia, jotka viittaavat rakenteen kautta tapahtuviin ilmavuotoihin.

Kuva 53
Ikkunarakenteen alkuperäisissä alapuissa ja pystypuissa on vanhoja vesivuotojälkiä (kotitalousluokka 164).

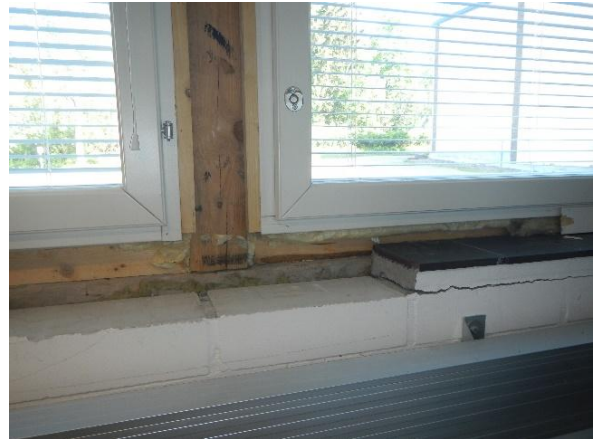
Kuva 54
Opettajanhuoneessa tehdyssä avauksessa ikkunan alkuperäisissä ala- ja pystypuissa ei ollut havaittavissa merkittäviä vuotojälkiä.

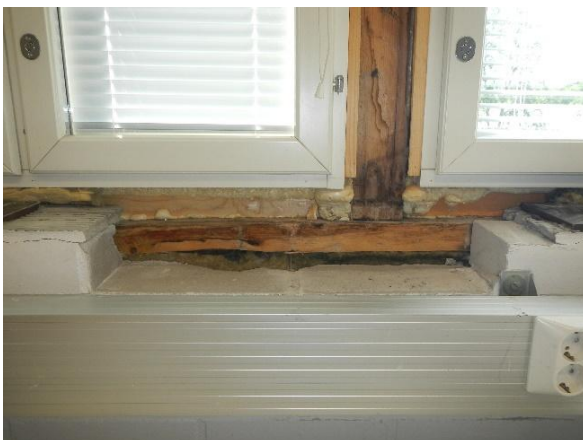
Kuva 55
Toisen kerroksen fysiikka-kemia 2 (233), ikkunan rakenteessa runsaasti vanhoja vesivuotojälkiä.

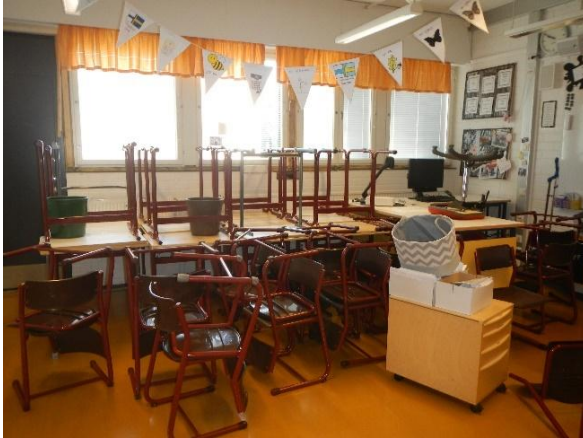
Kuva 57
Opetustilassa 11 on rakennuksen käyttäjien toimesta havaittu poikkeavaa hajua. Haju oli paikallistettavissa ulkoseinärakenteeseen.

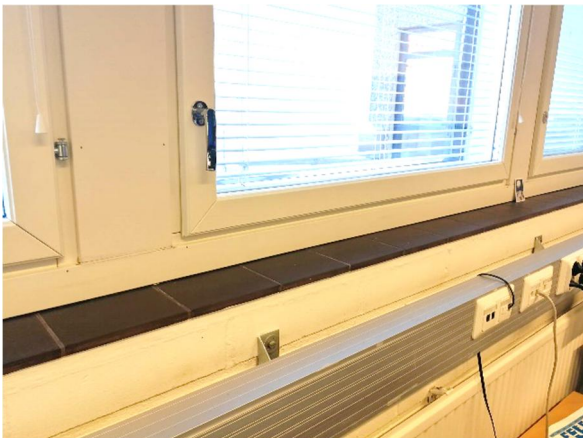
Kuva 61
Ikkunat ovat yleisesti vielä hyväkuntoisia.

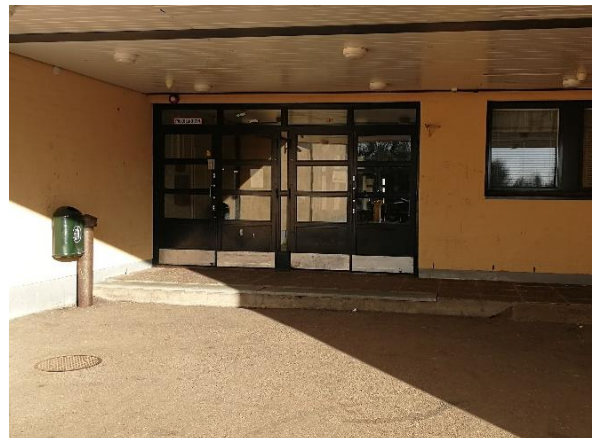
Kuva 62
Ulko-ovet ovat ikkuna-aukollisia, alumiinirunkoisia ovia. Ovet ovat pääosin hyväkuntoisia.

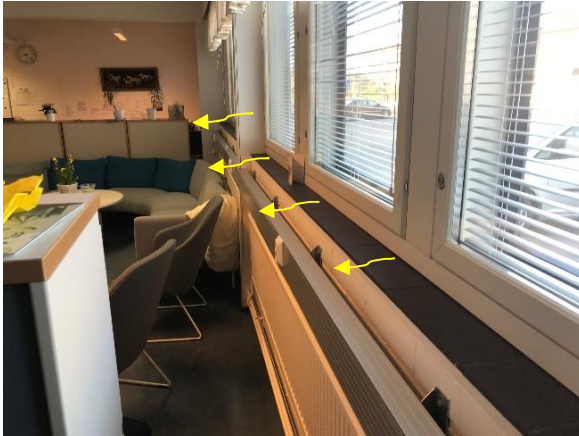
Ulkoseinärakenteen merkkiainekokeissa todettiin toistuvia ja merkittäviä ilmavuotoja ikkuna- ja ulkoseinärakenteiden liittymissä kaikissa tutkituissa tiloissa. Lisäksi paikallisia ilmavuotokohtia havaittiin patterikannakkeiden läpivienneissä, alapohjan ja ulkoseinän liittymärakenteissa sekä vanhoissa sähköputkitusten läpivienneissä.

Kuva 63
Tyypillinen ikkunaliittymä. Merkkiainekokeiden perusteella ulkoseinän lämmöneristeeseen johdettu merkkiainekaasu kulkeutuu ikkunaliittymistä sisäilmaan päin.

Ulkoseinärakenteissa esiintyvien mikrobivaurioiden ja todettujen ilmavuotojen johdosta ulkoseinien vaurioituneet mineraalivillaeristeet ja ikkunoiden alapuut tulee poistaa. Samassa yhteydessä suositellaan julkisivun tuulettavuuden parantamista ja rapautuneen tiiliverhouksen uusimista. Kaikki sisäpuoliset liittymärakenteet ja läpiviennit tulee niin ikään tiivistää ilmatiiviiksi. Rakenne tulee suunnitella lämpö- ja kosteusteknisesti toimivaksi rakenteeksi.

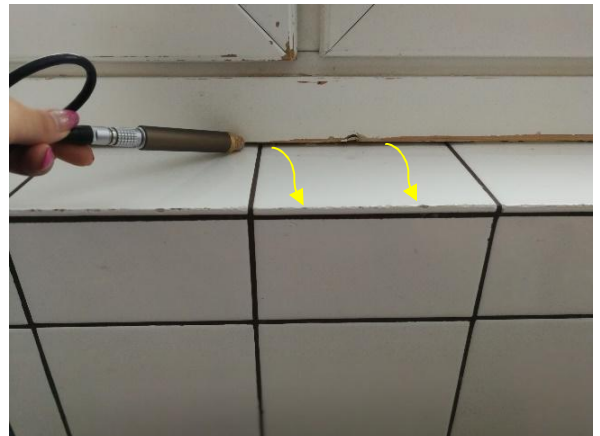
Kuva 66
Merkittäviä ja toistuvia ilmavuotoja havaittiin ikkuna- ja ulkoseinäliittymissä.

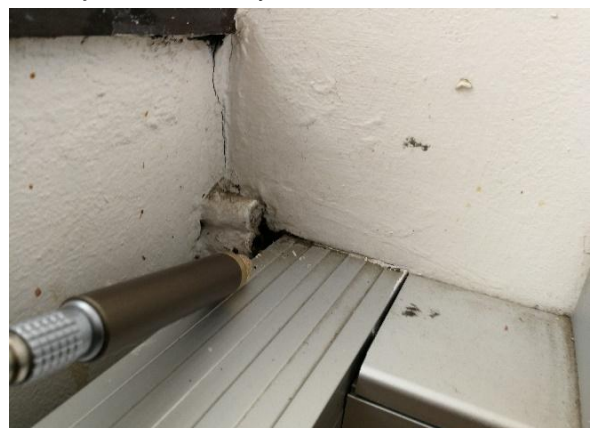
Kuva 68
Ulkoseinissä vanhoja läpivientejä, joista havaittiin selvää ilmavuotoa.

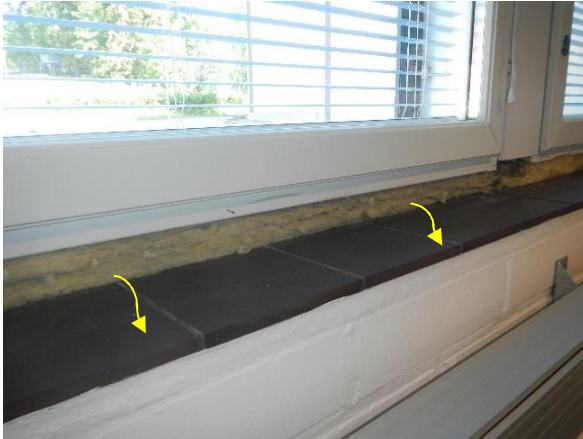
Kuva 69
Ikkunalista poistettuna. Ikkunan alta on avoin ilmayhteys seinän eristetilaan.

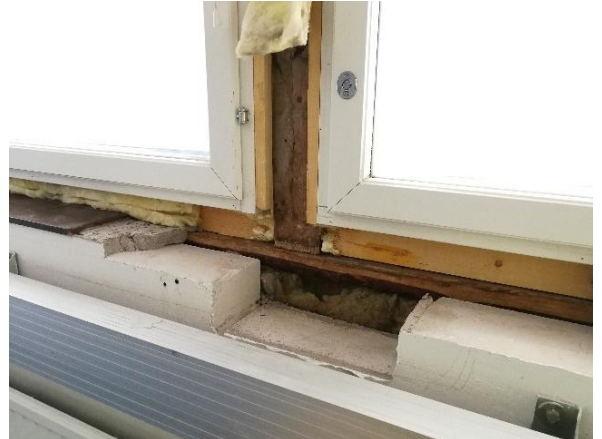
Kuva 70
Ikkunan alapuolista seinärakennetta avattuna. Ikkunan alta on avoin ilmayhteys seinän eristetilaan.

Ulkoseinän rakenneavausten yhdessä havaittiin, että alkuperäisten ikkunoiden alapuut on jätetty rakenteeseen. Useammassa tarkastetussa alapuussa havaittiin vesivuotojälkiä ja viitteitä mikrobivaurioista. Vaurioiden syynä on todennäköisesti alkuperäisten ikkunoiden aikana tapahtuneet vesivuodot ikkuna- ja vesipellitusten liittymistä. Uusissa alapuissa ei esiintynyt vesijälkiä.

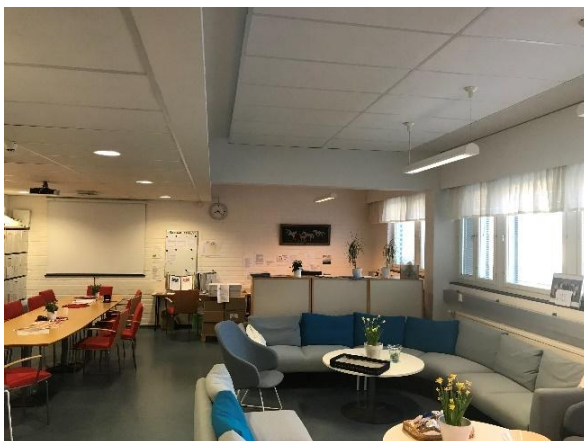
Kuva 75
Opettajanhuoneen muovimatto on uusittu 2005.

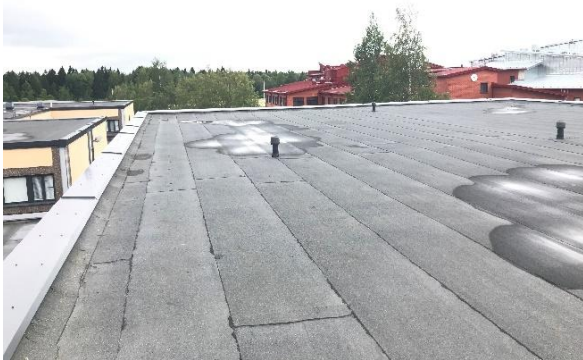
Kuva 82
Vesikate on yleisesti vielä hyväkuntoinen ja teknistä käyttöikä on vielä jäljellä.

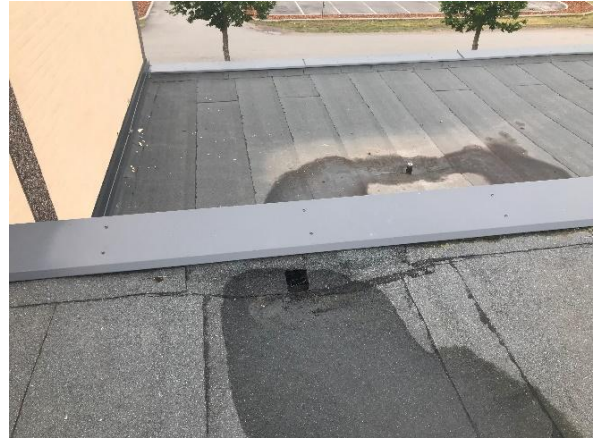
Kuva 85
Liikuntasalin ja auditorion välissä olevien ilmanvaihtokonehuoneiden vesikaton vedenpoisto toteutettu ulosheittäjällä alemman lappeen kautta.

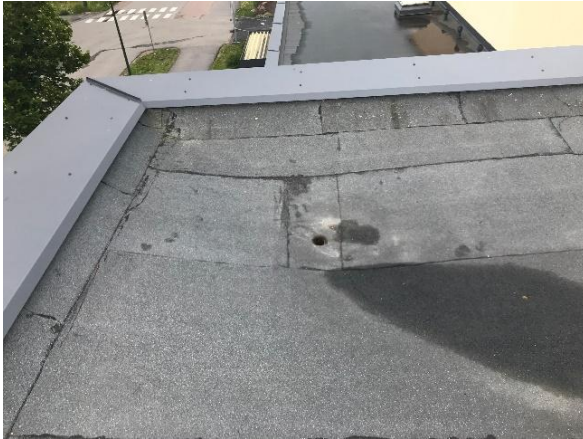
Kuva 86
Liikuntasalin vesikattoa. Kattokaivosta puuttuu roskasihti.

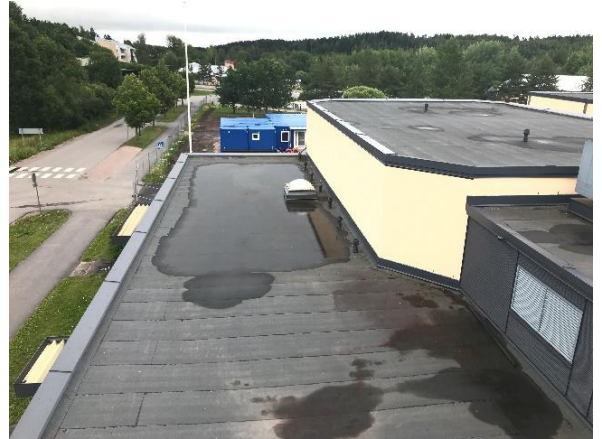
useat kattokaivojen roskasihdit olivat tarkasteluhetkellä tukkeutuneet ja vettä oli päässyt lammikoitumaan katolle useampaan kohtaan. Vesikatteissa esiintyy jonkin verran paikallisesti katteen ”pussittamista”, mutta varsinaisia vaurioita vesikatteessa ei havaittu.

Kuva 87
Rakennuksen itäkulmauksessa vesi lammikoituu voimakkaasti. Kattokaivon roskasihti tukkeutunut.

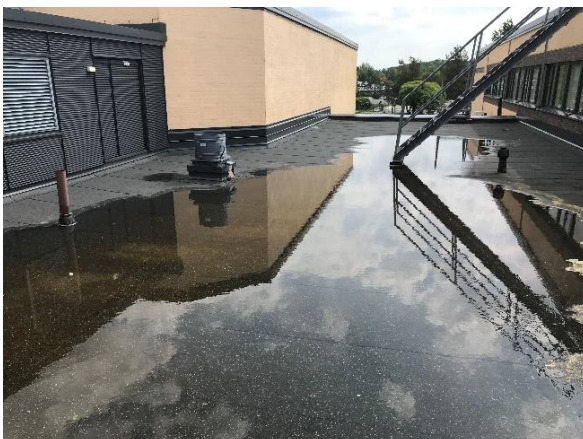
Kuva 88
Sisääntuloaulan päällä suuri vesilammikko, kattokaivon roskasihti tukkeutunut.

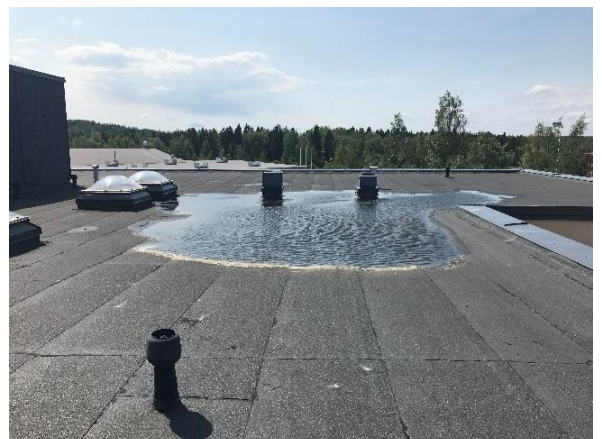
Kuva 89
Lammikoitumista myös ruokasalin kohdalla.

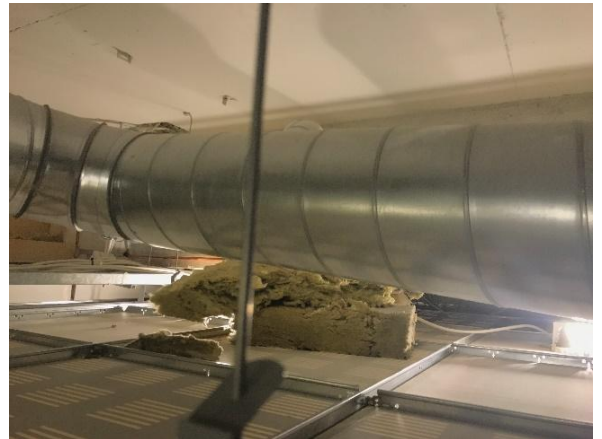
Kuva 91
Alakattojen päällä havaittiin toisessa kerroksessa, useammassa kohdassa mineraalivillaeristepaloja.

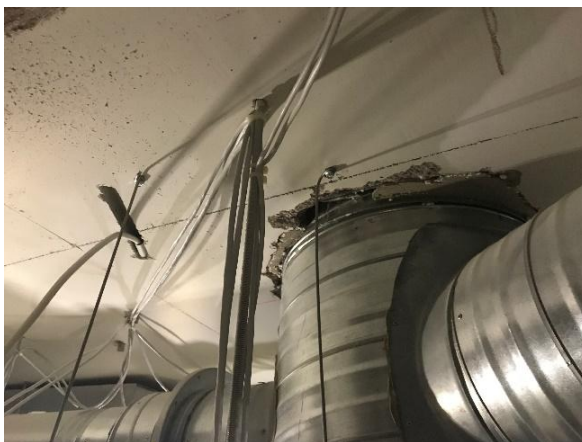
Kuva 92
Ilmanvaihtokanavan läpivientä ei ole tiivistetty. Ilmavuodot IV-konehuoneesta ovat mahdollisia.

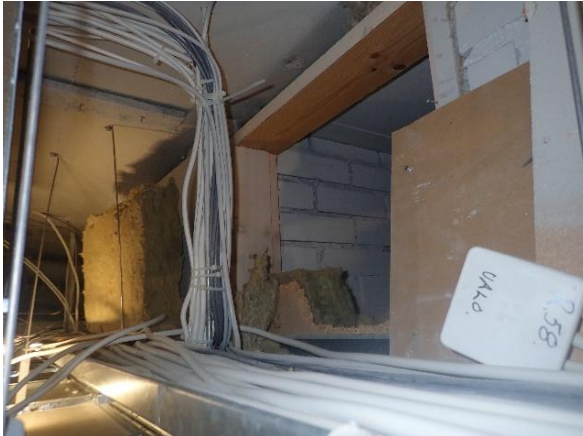
Kuva 94
Toisen kerroksen fysiikka-kemia-luokkien läheisten wc-tilojen yhteydessä runsaasti mineraalivillaaeristettä alakattojen päällä.

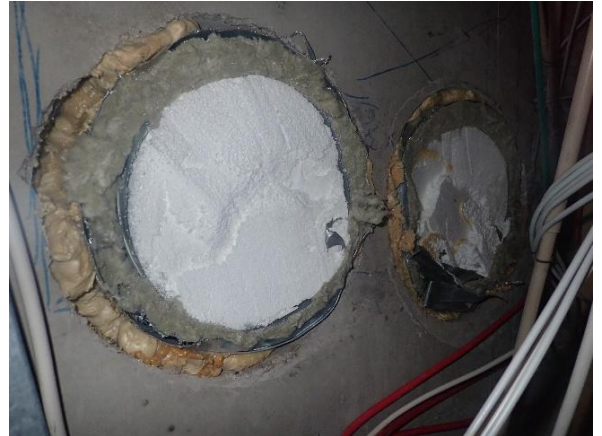
Kuva 95
Vahtimestarin huoneen (1103) alakattojen päällä epätiivittä, vanhoja IV-kanavien läpivientejä yläpohjaan. Ilmavuodot yläpohjasta mahdollisia.

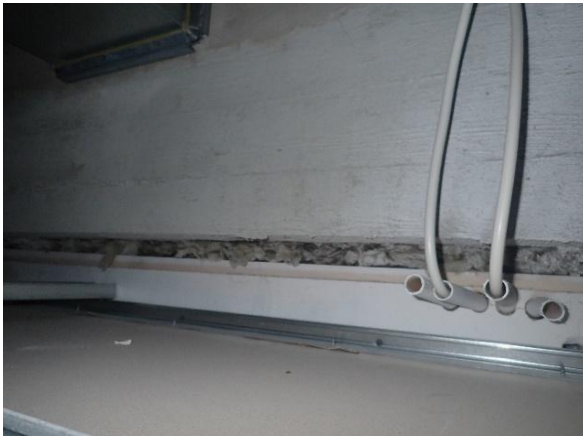
Kuva 96
Luokkatilojen ovien karmien liittymät väliseinäraukenteisiin on tiivistetty mineraalivillalla.

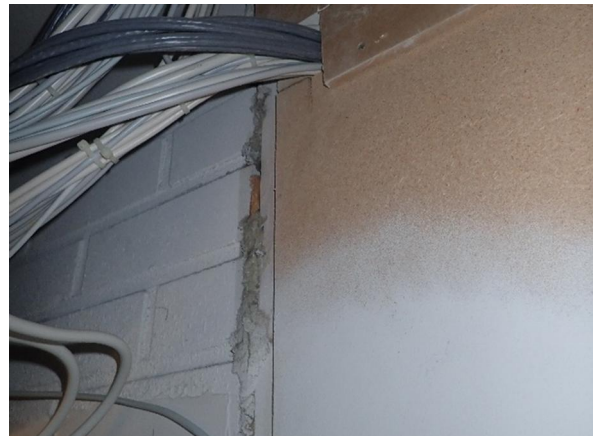
Kuva 97
Luokkatilojen ovien karmien liittymät väliseinäraukenteisiin on tiivistetty mineraalivillalla.

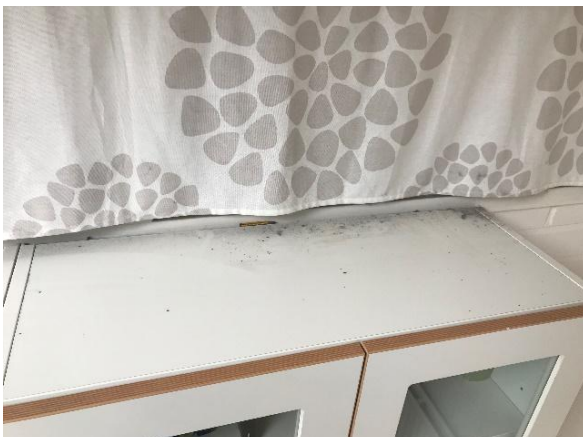
Kuva 98
Luokkatilassa 210 (kirjasto) myös korkeiden kaapistojen päällä runsaasti yläpölyä.

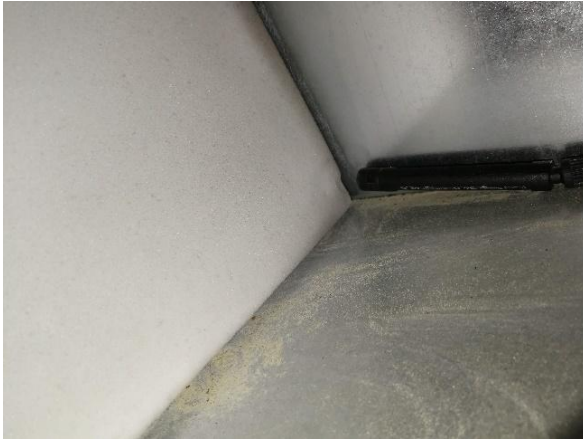
Aistinvaraisesti arvioituna tuloilmakanavien päätelaitteissa oli havaittavissa pölyä, jonka joukossa oli kellertävää siitepölyä. Saatujen tulosten perusteella kaikissa otetuissa näytteissä pölynäyte sisälsi ulkoilmapölyä (silikaattinen kiviainespöly, siitepöly). Lisäksi näytteissä esiintyi rakennusmateriaalipölyä kuten kalkkikiveä, kipsiä ja/tai metallioksidia sekä klorideja sisältävää huonepölyä.

Kuva 105
Tuloilmakanavan päätelaitteella havaittavissa keltaista siitepölyä. Kuva toisen kerroksen käytävälästä 227.

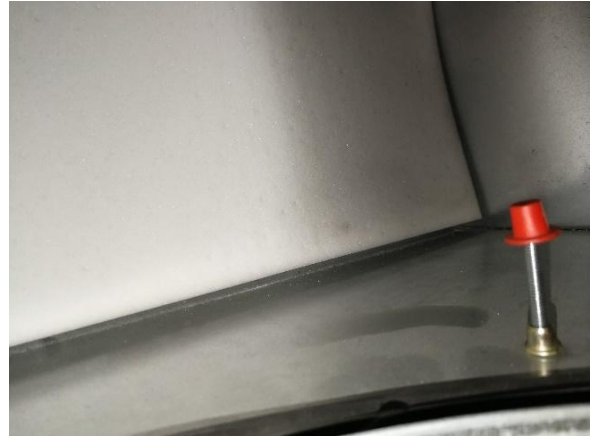
Kuva 106
Tuloilmakanavan päätelaite ensimmäisen kerroksen eteishallissa 129. Päätelaitteen pinnalla jonkin verran pölyä.

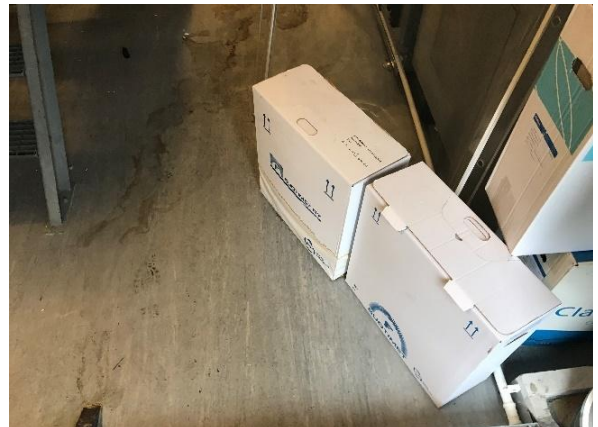
Kuva 108
Ilmanvaihtokonehuoneissa havaittiin kastuneita ilmansuodatinlaatikoita. Kastuneita suodattimia ei saa käyttää.
