Rajakaaren monitoimitila

Kiljavantie 2, 05200 Rajamäki

Sisäilma-, rakenne- ja kosteustekninen kuntotutkimus
28.9.2019

Työnro 31 11346.18

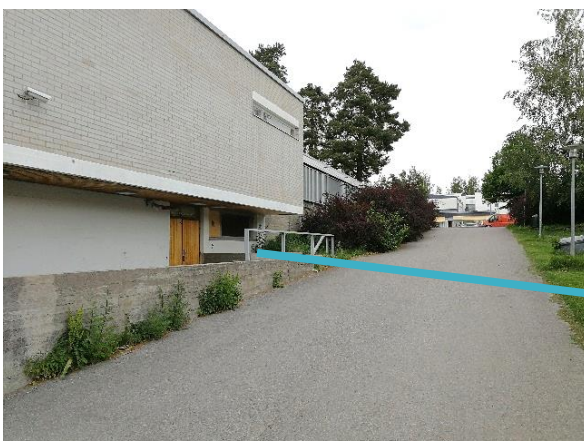
Kuva 5
Rakennuksen itäseinustalla sisäänkäynnin yhteyteen on rakennettu pengerrys.

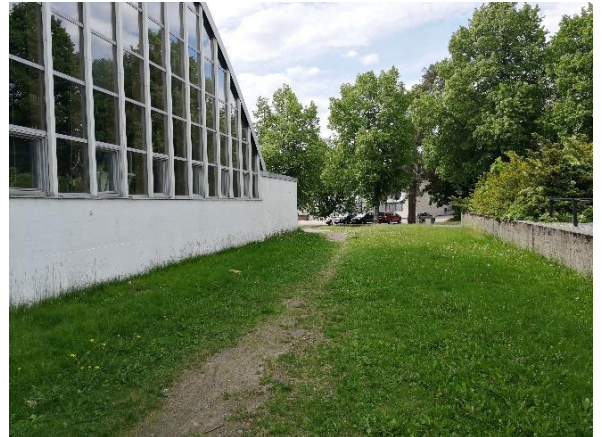
Kuva 10
Rakennuksen pohjoispuolella, rinteen yläpäässä maanpinta viettää rakennuksen vierustalla aavistuksen rakennukseen päin.

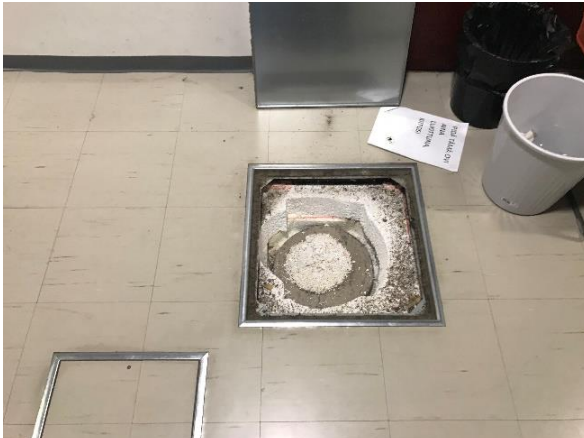
Kuva 11
Pohjakerroskäytävä K05A luokkahuoneiden edustalla.
Käytävällä sijaitsee ko. käytäväalueelle uusitun salaojan tarkastuskaivo.

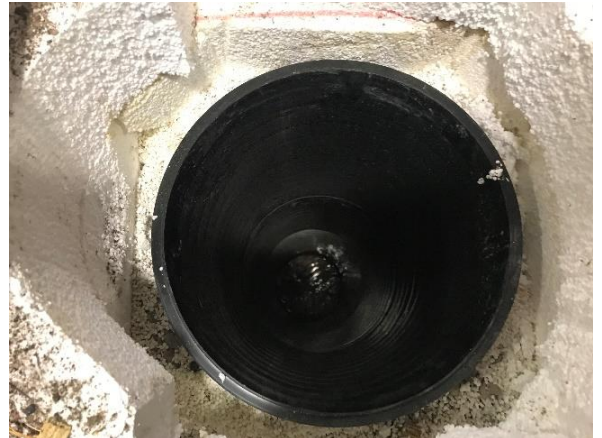
Kuva 12
Kuva edellisestä salaojan tarkastuskaivosta.

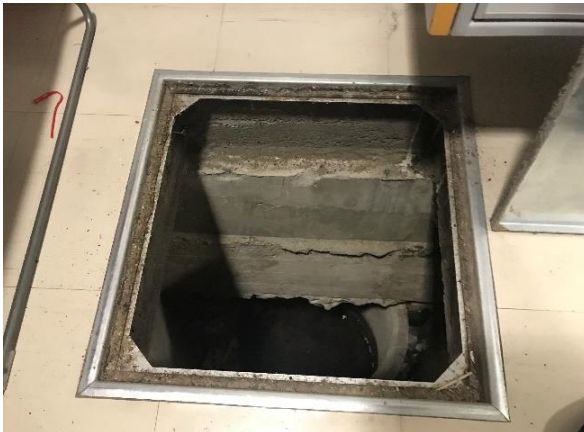
Kuva 13
Pohjakerroskäytävä K05A luokkahuoneiden edustalla.
Käytävällä sijaitsee vanha kaivorakenne, johon on liitetty alkuperäisiä tiilisiä salaojaputkistoja. Salaojituksen toimivuutta ei voitu todentaa.

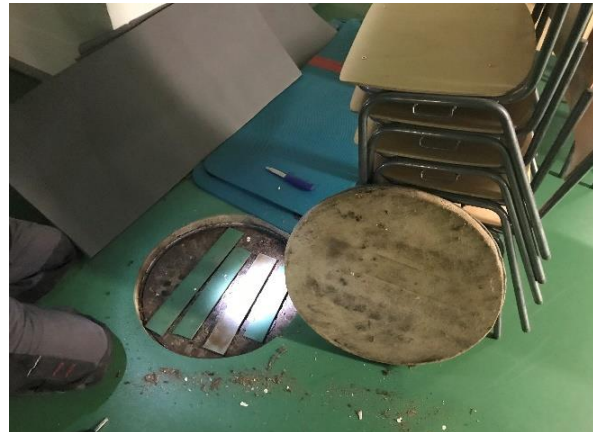
Kuva 14
Salaojan tarkastuskaivo tanssisalissa K50B. Tarkastuskaivossa vesipinta n. 300 mm lattiapinnasta. Kaivosta lähtee alkuperäinen tiilisiä salaojaputki. Salaojaputki veden peitossa, salaojitus ei toimi suunnitellusti.

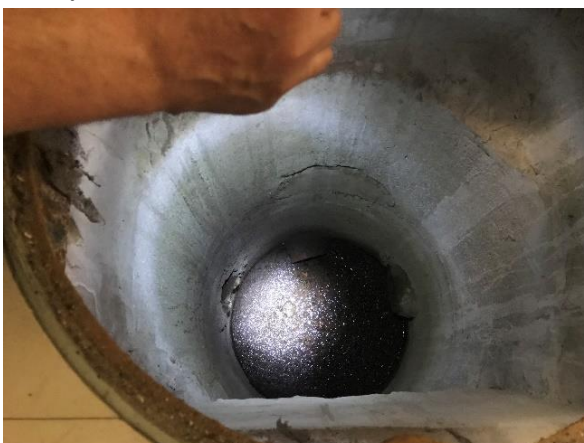
Kuva 15
Käytävällä K34 sijaitseva salaojan tarkastuskaivo. Kaivoon johdettu tanssisalista K50B salaoja, joka ei toimi.

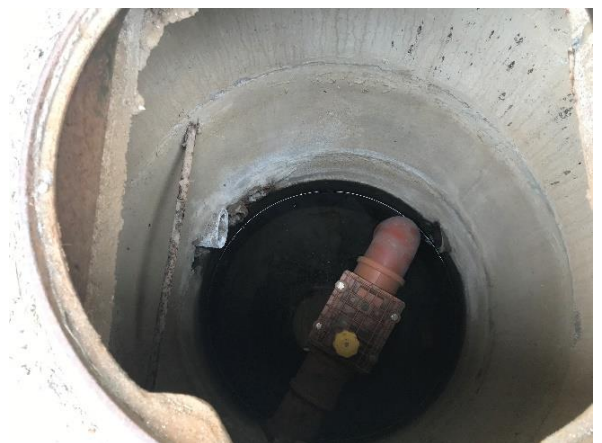
Kuva 16
Perusvesikaivo piha-alueella luokkatilan K06 edustalla. Kaivoon on liitetty salaojaputkia rakennuksen alta.

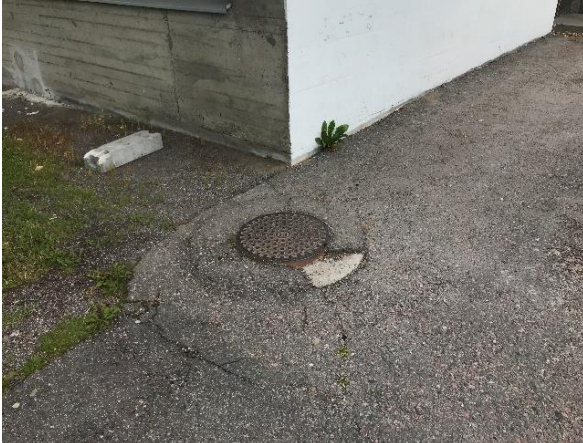
Kuva 17
Huonetilan K17 ulkokulmauksessa sijaitseva tarkastuskaivo.

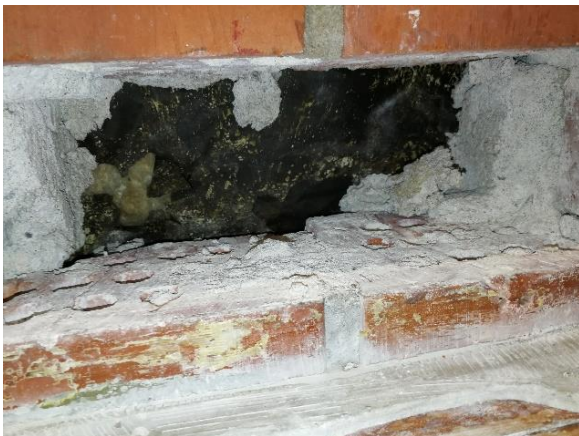
Kuva 24
Betonisen ulkokuoren sisäpinnassa on vedeneristeinä bitumisively.

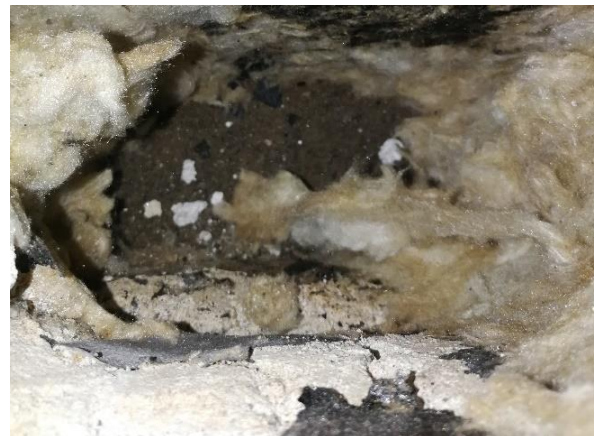
Kuva 25
Ulkoseinärakenteen "pohjalla" on hienoa hiekkaa ja laastia, jotka ovat kastuneet.

Maanvastaiset seinärakenteet suositellaan vedeneristettäväksi ulkopuolelta. Kuoriverhoukset, joiden taustalla on mineraalivillaeristys, suositellaan purettavaksi. Puukoolatut mineraalivillaeristetyt ulkoseinät, jotka ovat osin myös maanpainesieniä liikuntahallin ja varastojen osalla suositellaan purettavaksi. Rakenteet uusitaan lämpö- ja kosteusteknisesti toimiviksi rakenteiksi.

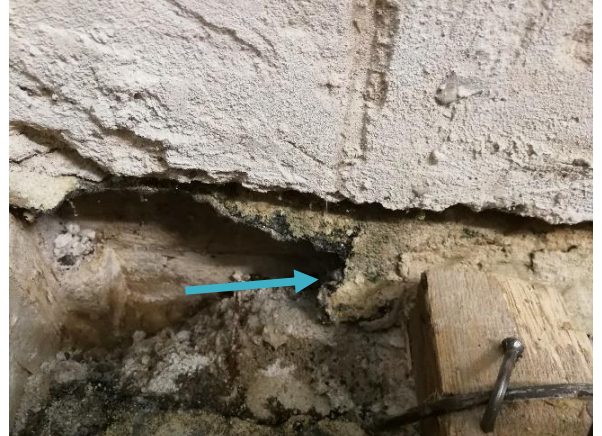
Kuva 34
Ulkoseinän alaosan bitumihuopakaista on käännetty alapohjarakennetta vasten.

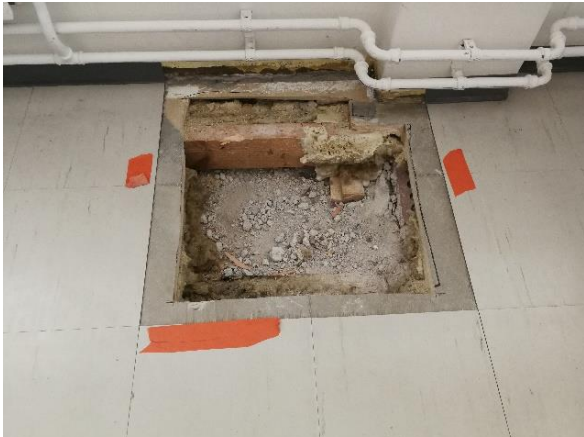
Kuva 35
Luokkatilassa RK1 (K17) lattiarakennetta tarkasteltiin myös kohdassa, jossa puukoolattu lattia muuttuu kokonaan betonirakenteiseksi.

Puukoolattujen alapohjarakenteiden purku oppilaskunnan tilassa K20 ja luokkahuoneessa RK4. Rakenne tulee suunnitella lämpö- ja kosteusteknisesti toimivaksi rakenteeksi.

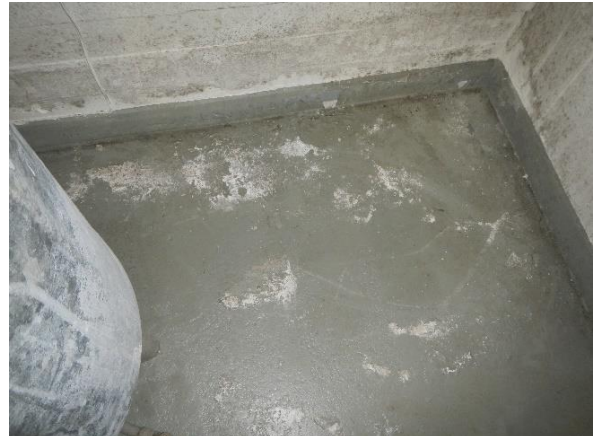
Kuva 40
Väestönsuojan tiloissa havaittiin näkyviä viitteitä kohonneesta kosteudesta.

Tanssisalin suihku- ja wc-tilojen sekä väestönsuojan kosteusongelmat tulee huomioida pinnoitteiden uusimisen yhteydessä. Tanssisalissa lattiarakenteessa suoraan betonipintaa vasten oleva lattianvaneri suositellaan poistettavaksi. Alapuolinen betonilaatta tulee jyrsiä puhtaalle pinnalle mikrobivaurioiden poistamiseksi. Lisäksi väestönsuojan tilat suositellaan alipaineistettavaksi ilmanvaihdon avulla varsinaisiin käyttötiloihin nähden.

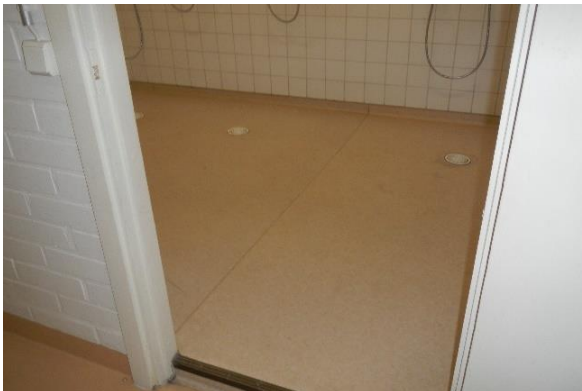
Kuva 41
Pohjakerroksen suihkuhuonetila K47, Lattiapintarakenteissa todettiin kosteutta.

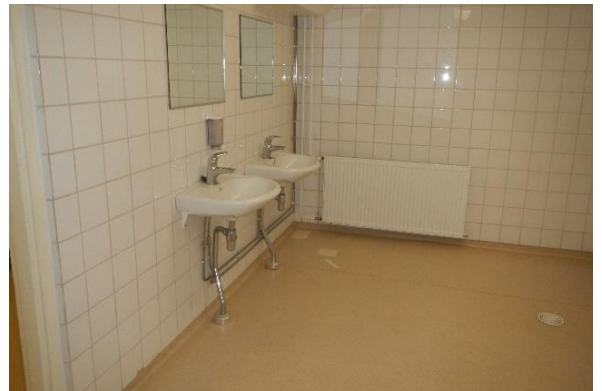
Kuva 42
Pohjakerroksen suihkuhuonetila K47, Lattiapintarakenteissa todettiin kosteutta.

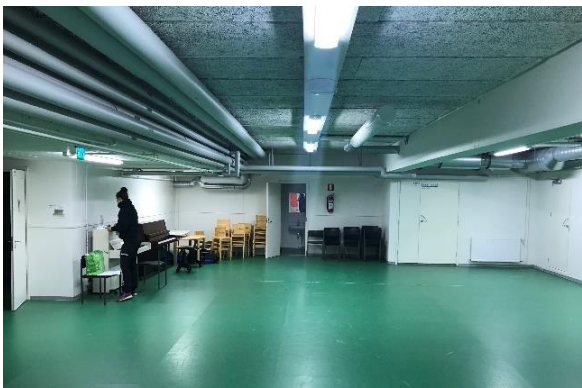
Kuva 43
Yleiskuva tanssisalista. Lattiavaneri on suoraan betonilaattaa vasten.

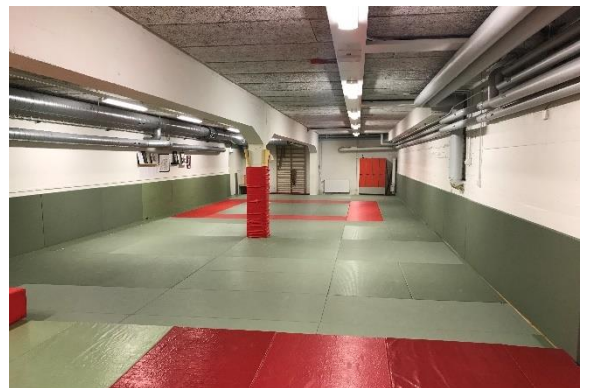
Kuva 44
Yleiskuva budosalista. Salin lattia on alkuperäisen betonilaatan päältä puukolattu levyrakenteinen lattia (ilmaväli levyn ja betonilattian välissä), jonka päälle pehmustepatjat on asennettu.

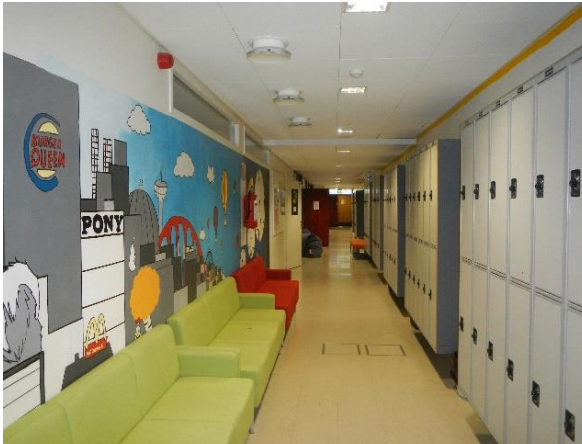
Kuva 45
Yleiskuva pohjakerroksen käytävätilasta varsinaisten luokkahuonetilojen vierustalla. Lattiatarakeet ovat pintakuivia, poikkeavaa kosteutta ei havaittu. Myöskään luokkahuonetilojen lattioissa ei havaittu poikkeavaa kosteutta.

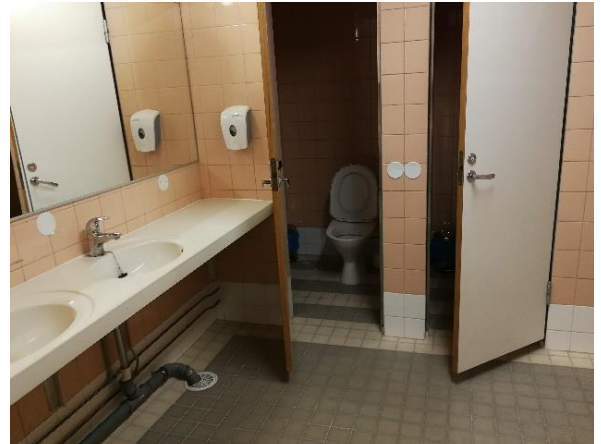
Kuva 46
Yleiskuva pohjakerroksen wc-tiloista. Lattiatarakeet ovat pintakuivia, poikkeavaa kosteutta ei havaittu.

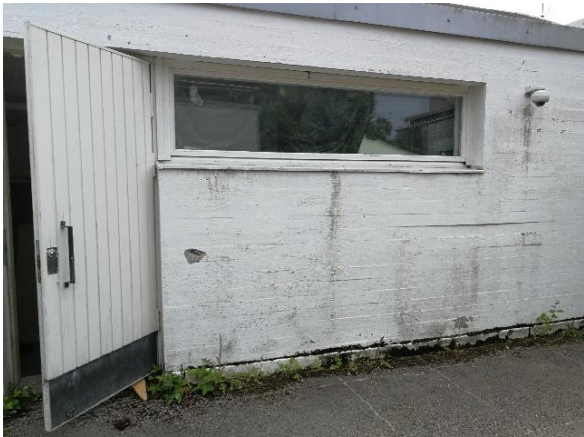
Kuva 55
Yleiskuvaa julkisivusta rakennuksen toisen kerroksen varastotilojen (tila 130) kohdalta.

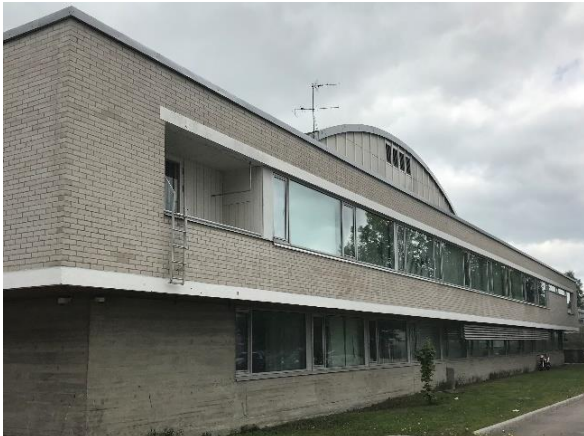
Kuva 59
Yleiskuuvaa rakennuksen eteläpuoleisesta tiili- ja betonijulkisivusta.

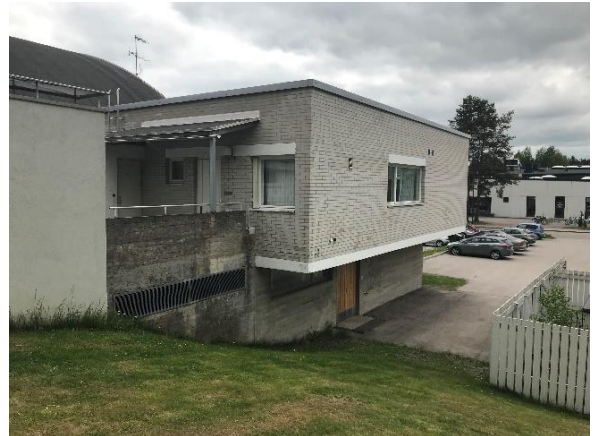
Kuva 60
Yleiskuuvaa rakennuksen tiili- ja betonijulkisivusta.

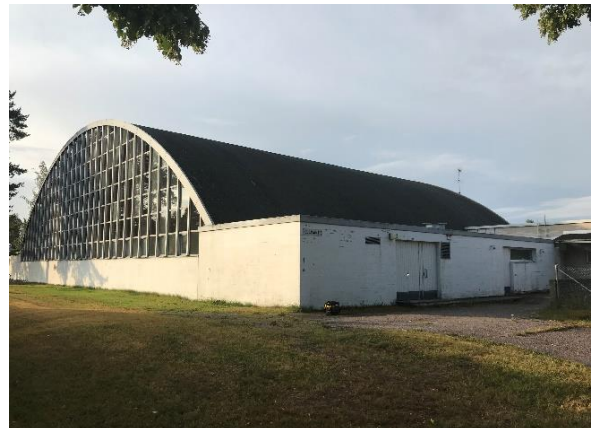
Kuva 62
Yleiskuva halli-/varasto-osan tiili- ja betonijulkisivuista.

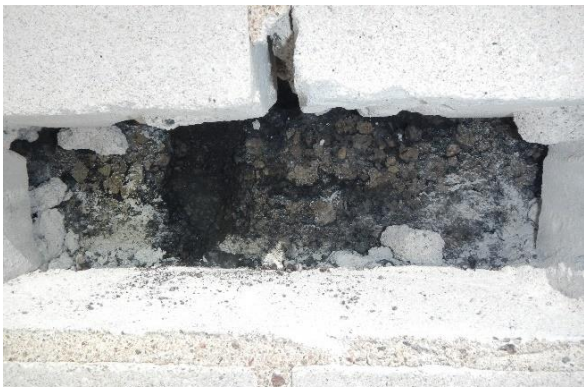
Kuva 67
Kalkkijiekkatiilen takana lämmöneristeenä on käytetty korkkia.

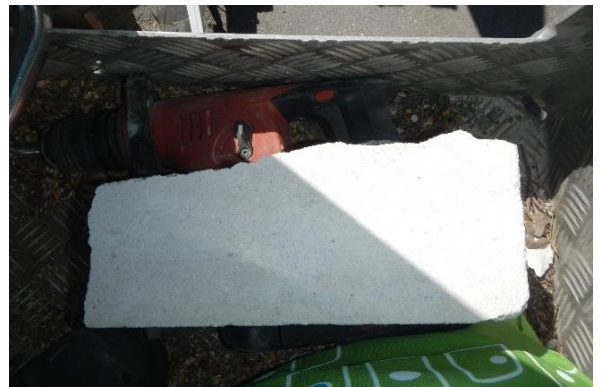
Kuva 68
Osa julkisivuviitistä on lohkottu ohuemmiksi. Normaali kalkkijiekkatiilen paksuus on 130 mm, kavennettujen tiilien vahvuus vaihteli 100...130 mm välillä.

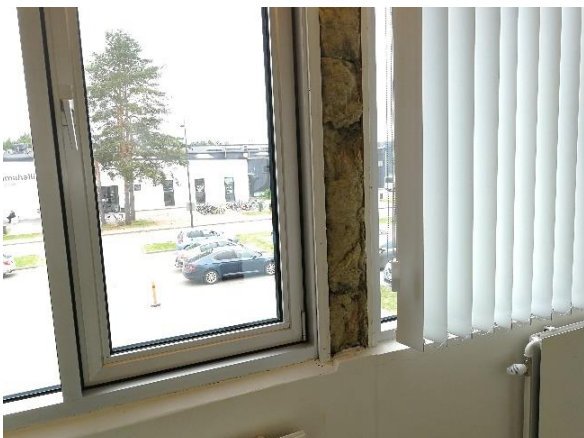
Kuva 69
Toisen kerroksen ikkunalinjalta poistettiin peitelevy. Ikkunavälin rakenteessa ei ole höyrynsulkuja.

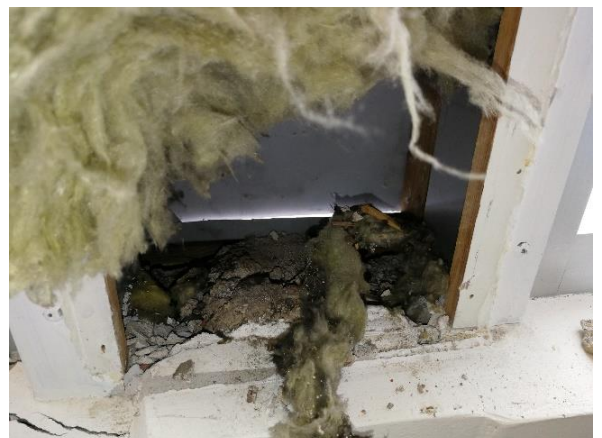
Kuva 70
Ulkopuolen pellitys oli alareunastaan ulos asti avoin. Mineraalivilloissa esiintyi ilmavuotojälkiä.

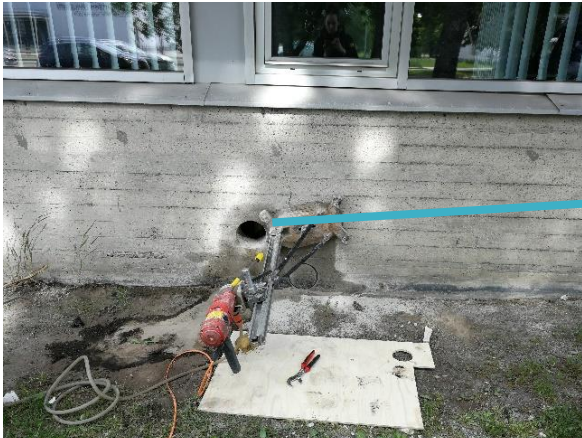
Kuva 71
Ensimmäisen kerroksen ulkoseinärakenteeseen tehtiin ulkopuolelta timanttiporaamalla rakenneavaus.

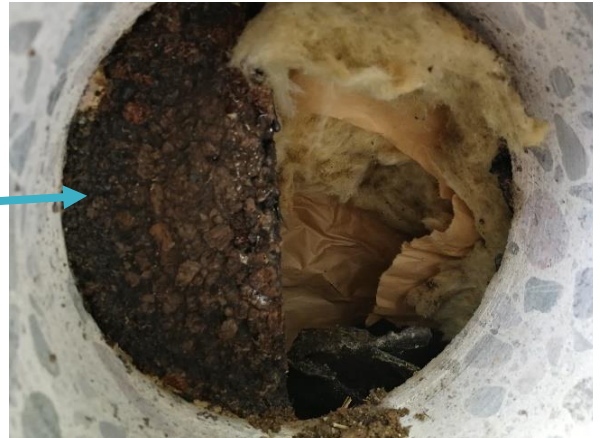
Kuva 72
Eristeenä on käytetty paperoitua mineraalivillaa ja pilarin kohdalla on käytetty korkkieristettä.

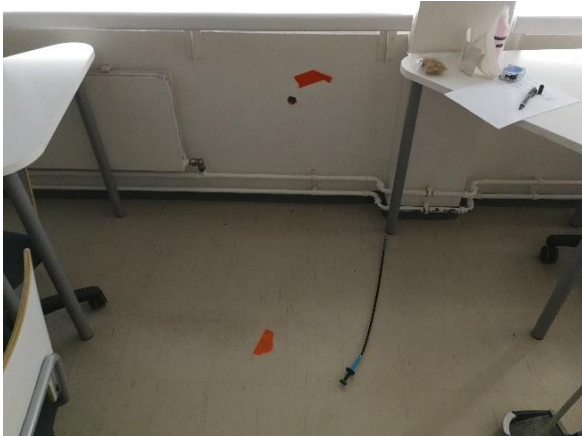
Kuva 73
Ensimmäisen kerroksen ulkoseinän mineraalivillalasteista otettiin materiaalinäytteitä pienemmistä rakenneavausrei'istä.

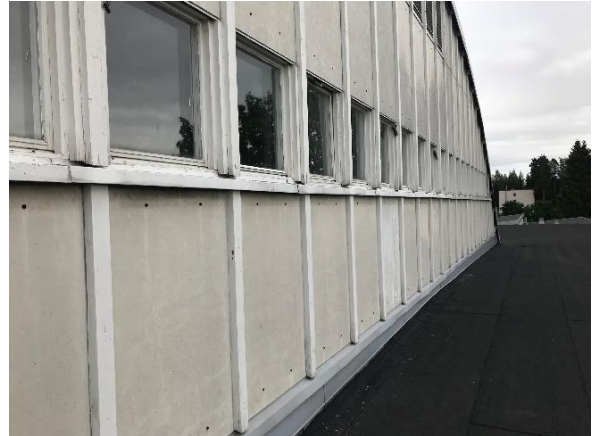
Kuva 74
Liikuntasalin ilmanvaihtokonehuoneen vastaiselle seinälle tehtiin ikkunoiden alapuolelle rakenneavaus vieriseltä lappeelta.

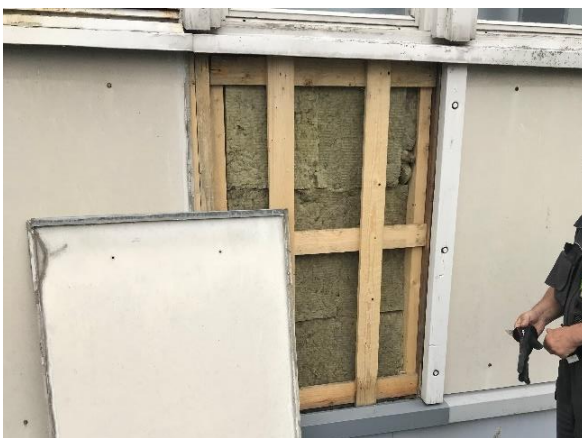
Kuva 75
Levyrakenteen takana eristeenä on käytetty mineraalivillaa. Seinärakenne on ollut paikallisesti avattuna (ilmanvaihtokoneiden haalausaukko). Seinärakenne on muilta osin alkuperäinen puurunkorakenne (vinolaudoitettu ja mineraalivillalla eristetty rakenne).

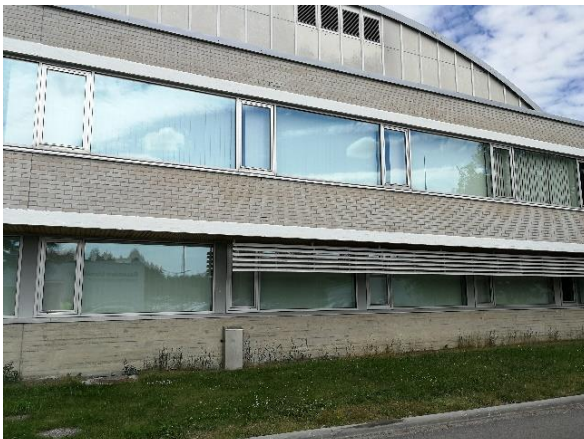
Kuva 76
Rakennuksen eteläseinustalla ikkunat ovat uusittuja MEK-tyypin alumiinirunkoisia ikkunoita.

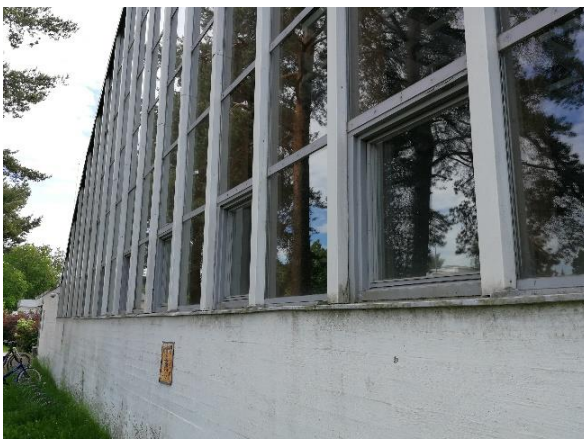
Kuva 78
Liikuntasalin päädyn ikkunat on todennäköisesti joissain kohtaa uusittu, mutta ikkunat ovat jo huonokuntoiset. Erityisesti tuuletusikkunoista on tullut vesivuotoja.

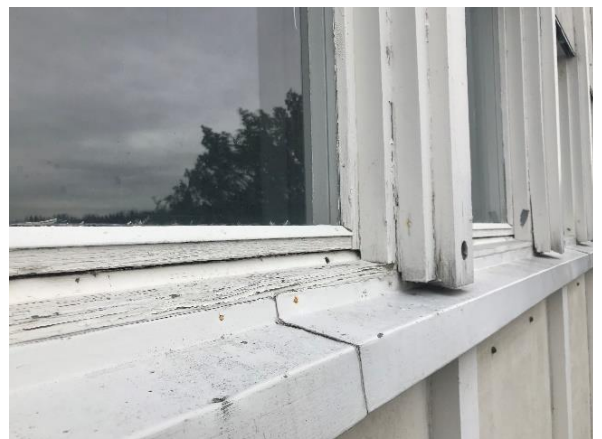
Kuva 79
Liikuntasalin kaaren toisessa päädyssä ikkunat ovat niin ikään huonokuntoisia. Ikkunapellitykset ikkunakarmeihin on toteutettu epätiiviisti.

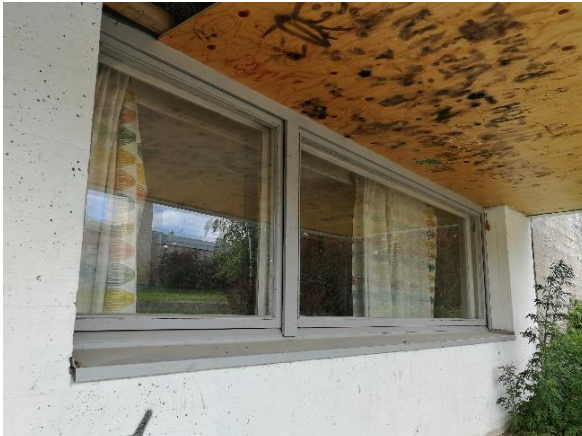
Kuva 80
Oppilaskunnan ikkuna ovat puuikkunoita, ikkunat ovat jo huonokuntoiset.

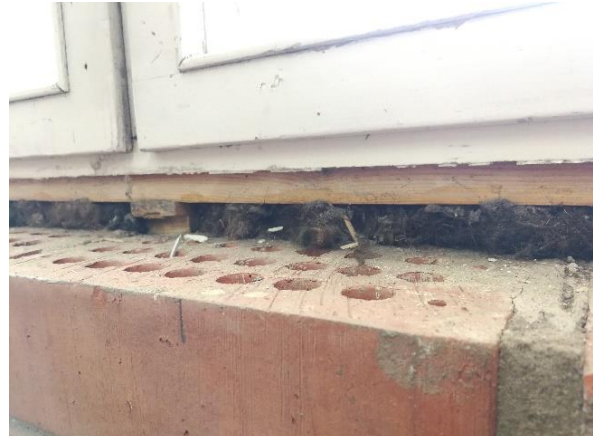
Kuva 81
Oppilaskunnan ikkunat ovat puurakenteisia ikkunoita, alkuperäinen rive-eriste.

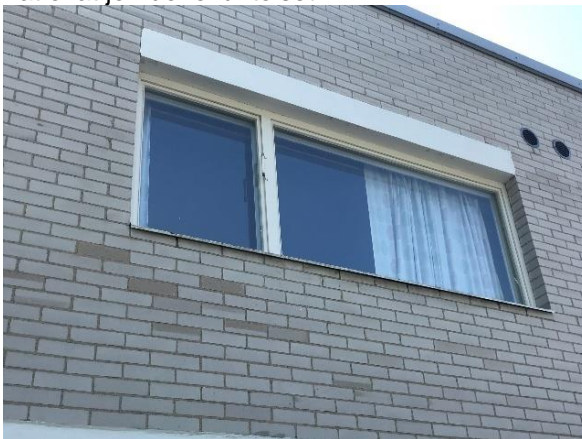
Kuva 82
Opettajanhuoneen ikkunat ovat niin ikään puurakenteiset.

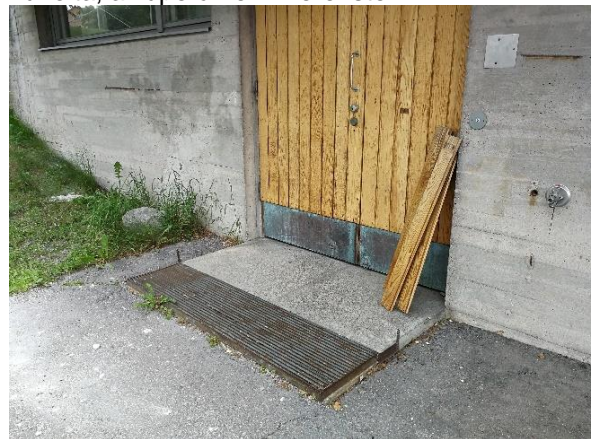
Kuva 83
Ensimmäisen kerroksen ulko-ovet ovat puurunkoisia.

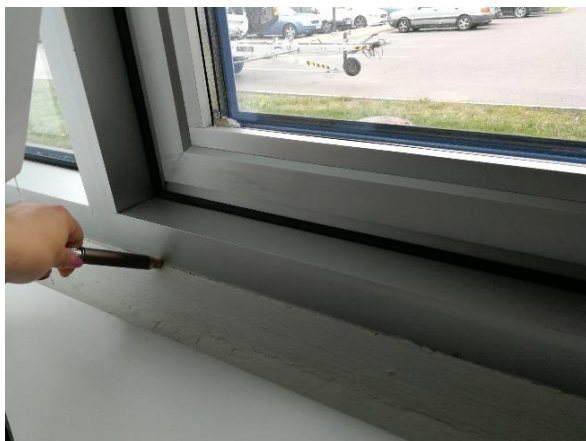
Kuva 85
Ilmavuotoja havaittiin ikkunan alakarmin ja ulkoseinärakenteen liittymäkohdassa.

Mikäli mikrobivaurioituneiden rakenteiden poistaminen on teknisitä tai taloudellisista syistä mahdotonta, voidaan mikrobin kulkeutuminen sisäilmaan estää tiivistyskorjauksilla. Tiivistyskorjaukset tulee toteuttaa erillisen korjaussuunnitelman mukaisesti ja tiivistyskorjausurakoitsijalla tulee olla riittävä kokemus sisäilmakorjauksista. Tiivistyskorjausten onnistuminen tulee varmistaa työmaavaiheessa suoritettavien merkkiainekokeiden avulla.

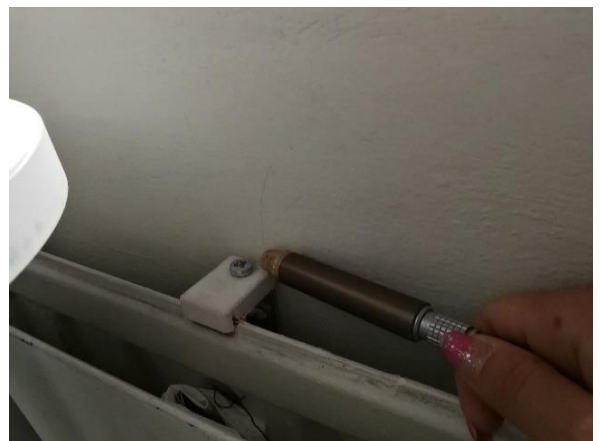
Kuva 86
Ilmavuotoja patterikannakkeiden kohdalla.

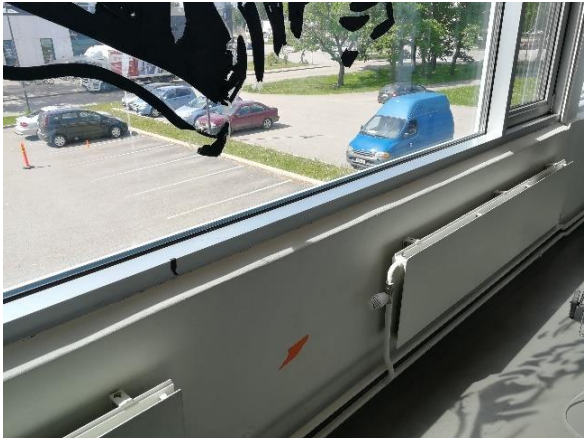
Kuva 87
Ilmavuotoa havaittiin ikkunan alakarmin ja ulkoseinärakenteen liittymäkohdassa.

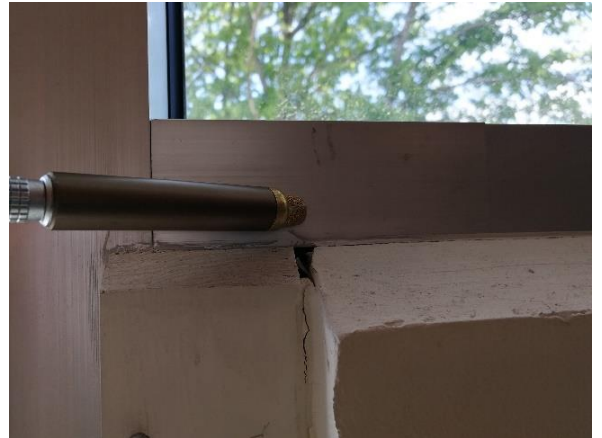
Kuva 88
Ilmavuotoja ulkoseinän liittymärakenteista.

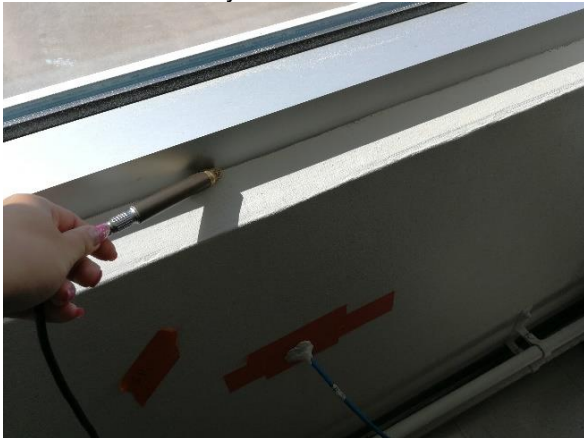
Kuva 89
Ilmavuotoja havaittiin ikkunan alakarmin ja ulkoseinärakenteen liittymäkohdassa.

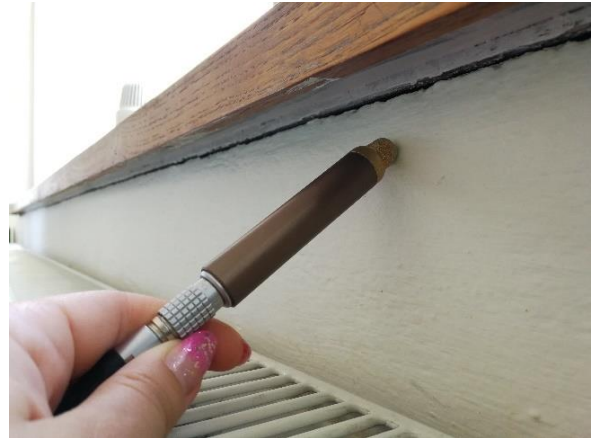
Kuva 90
Opettajanhuoneessa ilmavuotoa havaittiin ikkunalaudan alapuolelta.

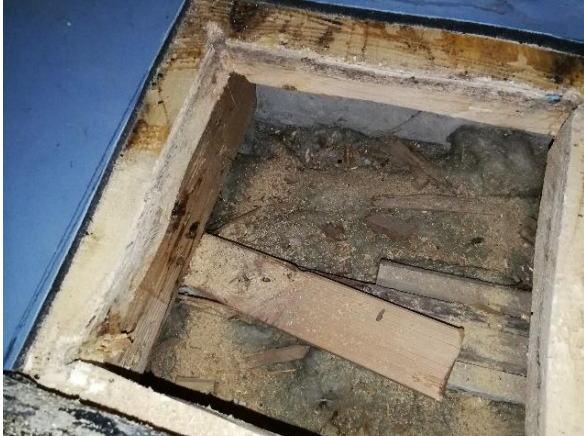
Kuva 95
Liikuntasalin välipohjan eristeenä on käytetty mineraalivillaa.

Liikuntasalin välipohjarakenteessa todettujen mikrobivaurioiden vuoksi suositellaan koko rakenteen uusimista siten, että kaikki vaurioituneet materiaalit poistetaan ja samalla poistetaan erilaiset sekalaiset

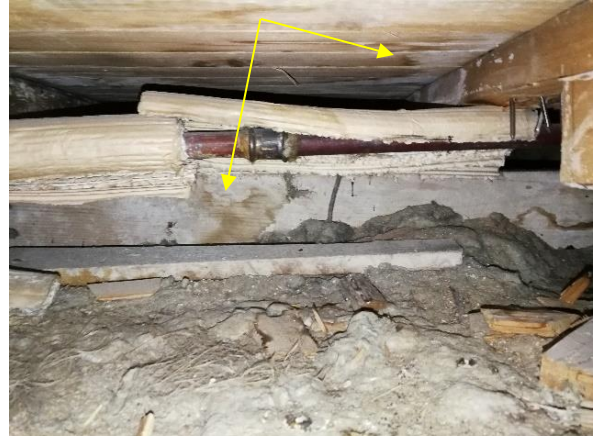
Kuva 96
Välipohjarakenteissa oli havaittavissa vuotojälkiä. Alapohjaan on päässyt vuotovesiä katto- tai läpivientivuotojen seurauksena. Lattian alla on erilaisia rakennusmateriaaliperäisiä jätteitä.

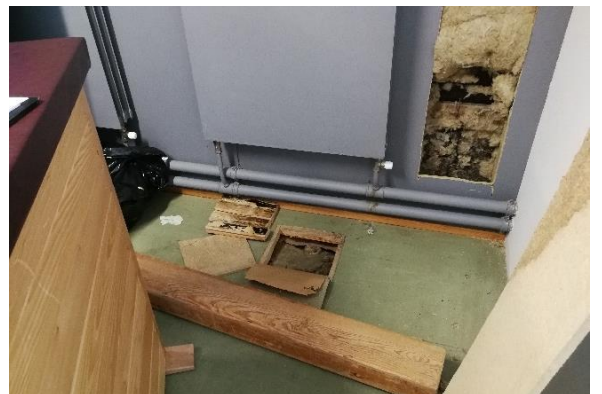
Kuva 98
Telinevaraston/patjavaraston 112 välipohjan rakenneavaus (VP3)

Rakenneavauskohdassa oli havaittavissa runsaasti jyrсийн jälkiä sekä vesivuotojälkiä. Vuotojälkien alkuperä ei selvinnyt. Lisäksi kyseisen avauskohdan mineraalivillaeeristeestä otetussa näytteessä todettiin vahva viite vauriosta (kts. luku 5.5.4. Mikrobianalyysit).

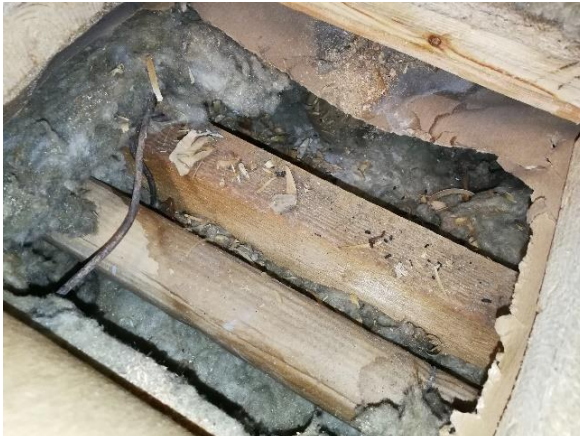
Kuva 99
Välipohjarakenteessa havaittiin vuotojälkiä paperi- ja pahvieristekerroksissa sekä puukoolauksissa (avaus VP3).

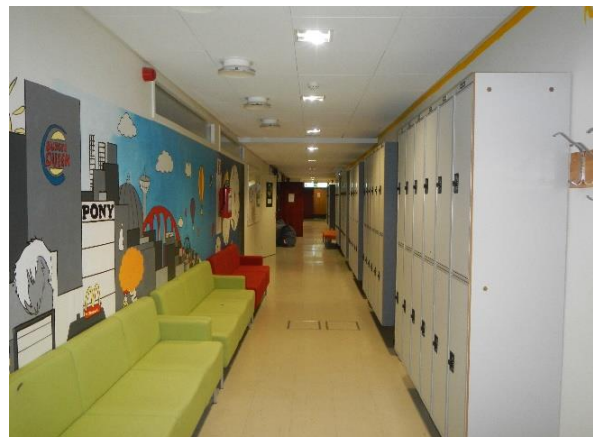
Kuva 104
Yleiskuvaa ensimmäisen kerroksen käytävältä.

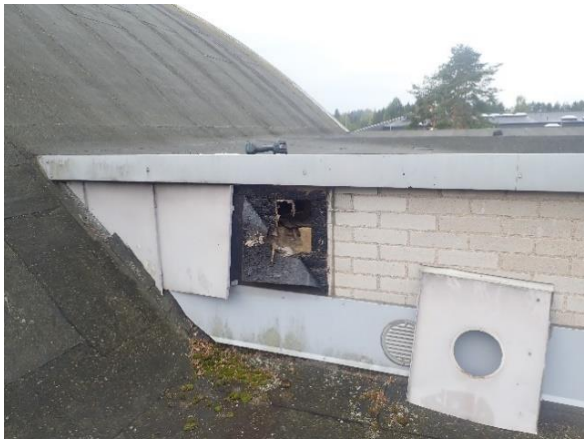
Kuva 116
Yleiskuva yläpohjaan edellisen valokuvan kohdalta. Vesikatteen alustalaudoitus on tummunut puutteellisen yläpohjan tuulettuvuuden seurauksena. Yläpohjan paperipäällysteisen mineraalivillan päällä on havaittavissa paikoin myös vanhoja vesivuotojälkiä.

Tasakatto-osuuksilla aiempien vesikattovuotojen seurauksena vaurioituneiden eristeiden uusinnat, yläpohjan tuulettuvuuden parantaminen.

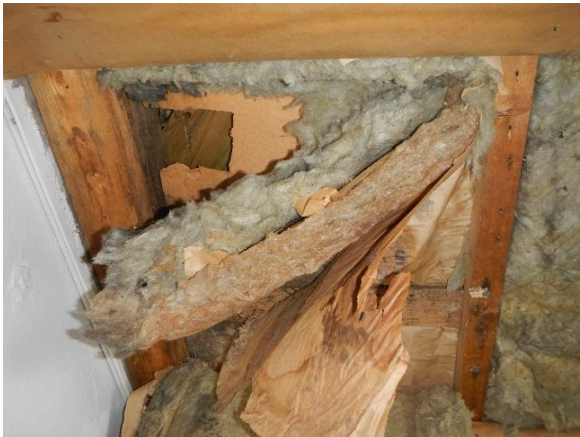
Kuva 133
Vuotojälkiä esiintyy mineraalivillaeristeiden välisissä papereissa (YP3). Lisäksi eristeissä on havaittavissa ilmavuotojen aiheuttamaa tummentumaa.

Kaarihalliosan yläpohjan lämmöneristeiden uusinta ja yläpohjan ilmatiiveyden parantaminen. Uusinnan yhteydessä rakenteiden vaurioiden tarkastus ja korjaustarpeen tarkempi arviointi.

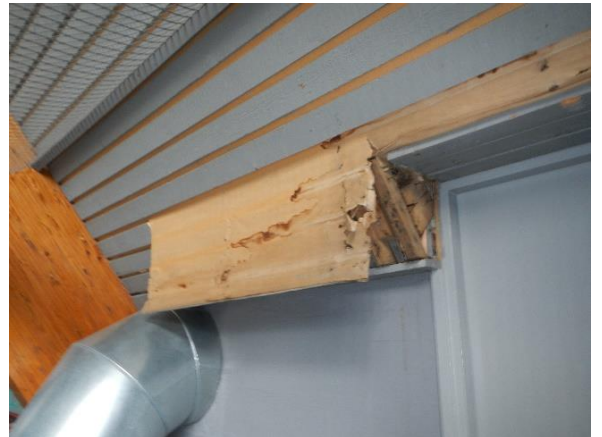
Kuva 134
Vuotojälkiä alemman lappeen liityntäkohdassa (YP4). Rajataitteesta on avoin ilmayhteys myös tasakattolapteen eristetilaan.

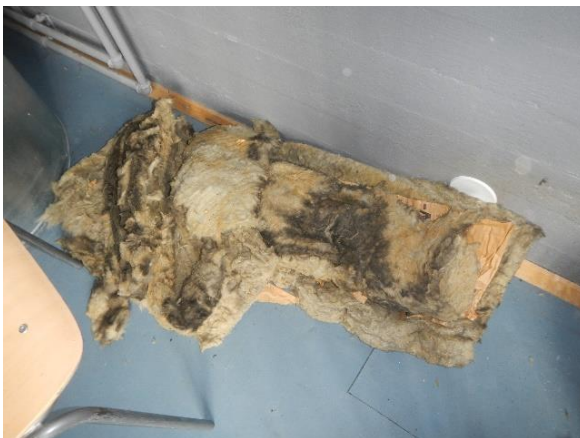
Kuva 135
Yläpohjaeristeessä runsaasti ilmavuotojen aiheuttamaa tummentumaa (YP4).

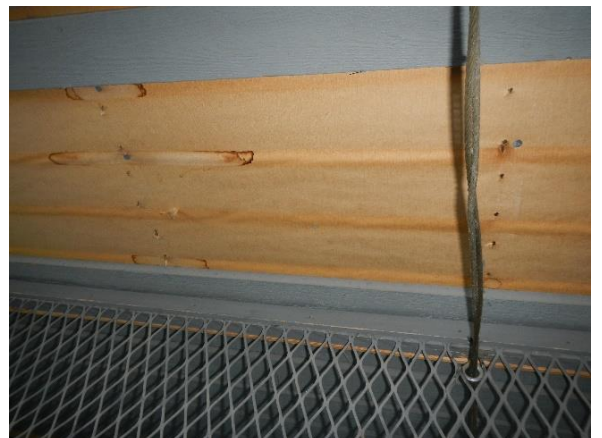
Kuva 136
Vuotojälkiä alemman lappeen kohdalla liikuntasalin itäpäädyssä (YP2).

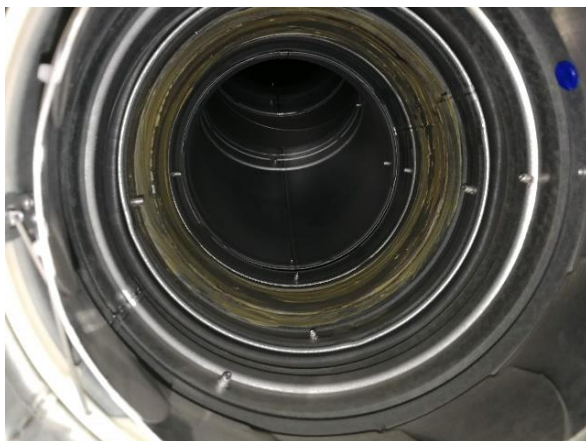
Kuva 148
Sisääntuloaulan/lämpön 106 tuloilmakanavasta otettiin pyyhintänäyte. Kanavassa havaittiin jonkin verran pölyä.

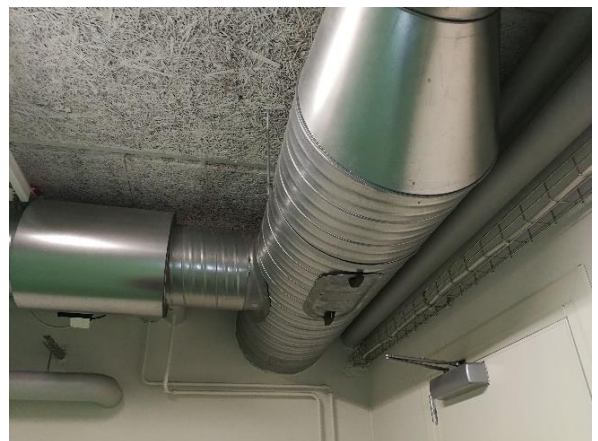
Kuva 149
Tanssisalin K50B tuloilmakanavan päällä havaittiin erittäin runsaasti pölyä.

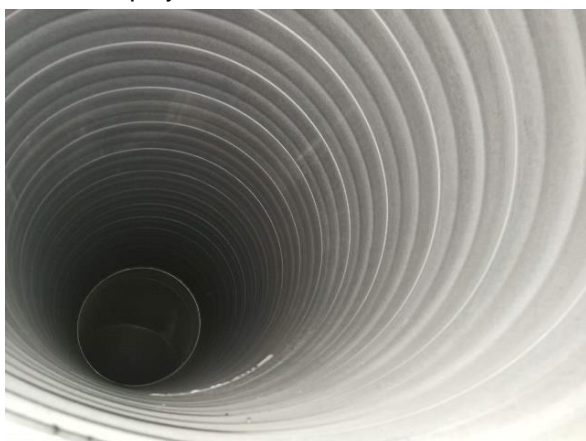
Kuva 150
Tanssisalin K50B pinnalla havaittiin jonkin verran pölyä.

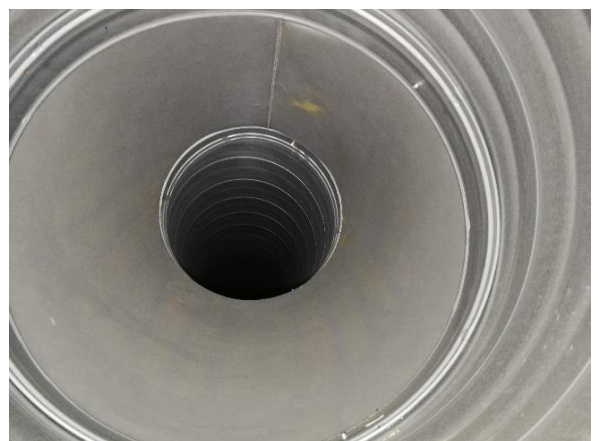
Kuva 151
Tanssisalin K50B pinnalla havaittiin jonkin verran pölyä.
