KOSTEUS- JA SISÄILMATEKNINEN KUNTOTUTKIMUS

Isosuo päiväkoti

Isosuo 2
01840 Klaukkala

30.5.2023

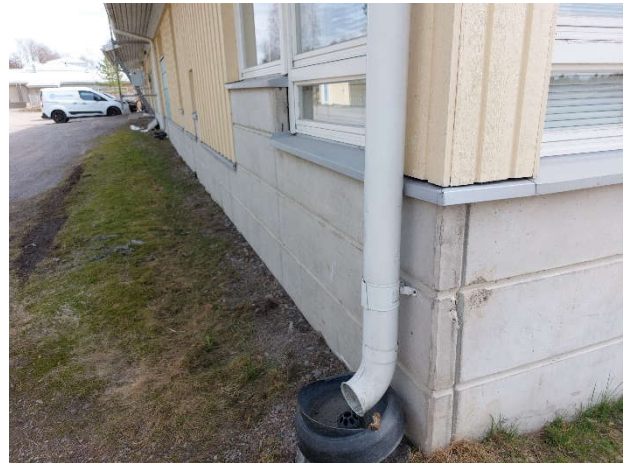
Rakennuksen vierustan maa-aines on havaintojen perusteella hiekkapitoista soraa. Sokkelin kosteussulusta (patolevy) ei tehty havaintoa. Nurmialueet ovat kasvaneet paikoin kiinni sokkeliin. Istutettujen pensaiden ja sokkelin välissä havaittiin asianmukainen sorakaista.

Kuva 10. Nurmialue on kasvanut kiinni sokkeliin.

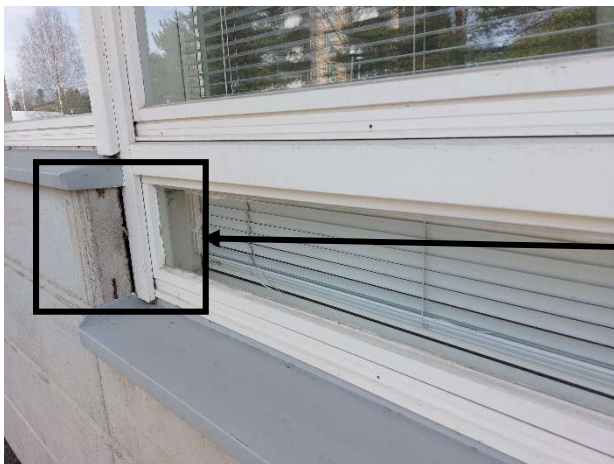
Kuva 11. Ulkoseinän rakenneliitoksissa havaittiin puutteita.

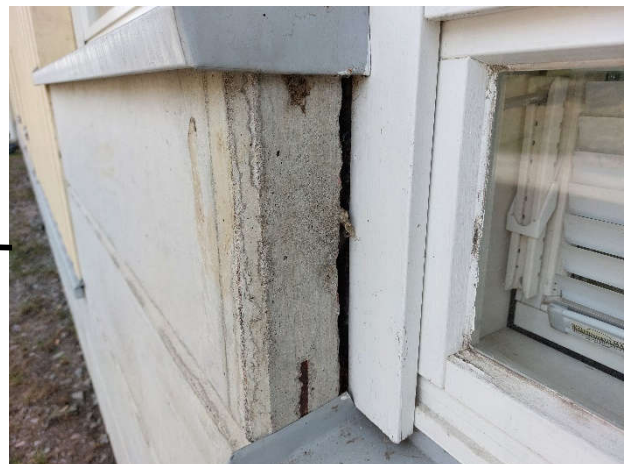
Kuva 12. Ikkunan ja kuorielementin välissä tiivistämätön rako.

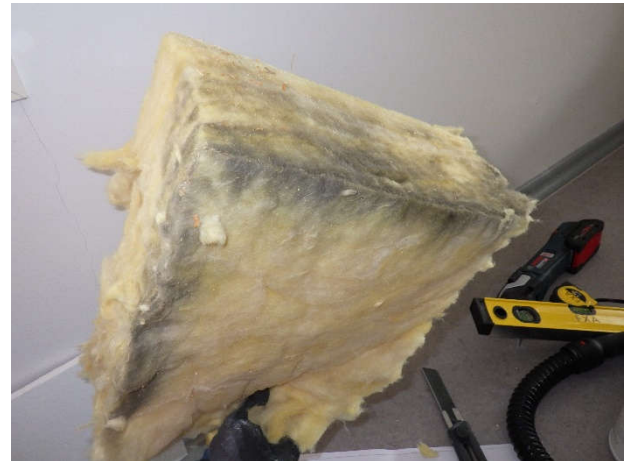
Kuva 32. Lämmöneristeessä havaittiin ilmavuodon aiheuttamaa tummentumaa.

kosteusolosuhteet voivat vaihdella vuodenajan mukaan. Mikrobivaurioituneet ulkoseinärakenteet suositellaan korjaamaan.

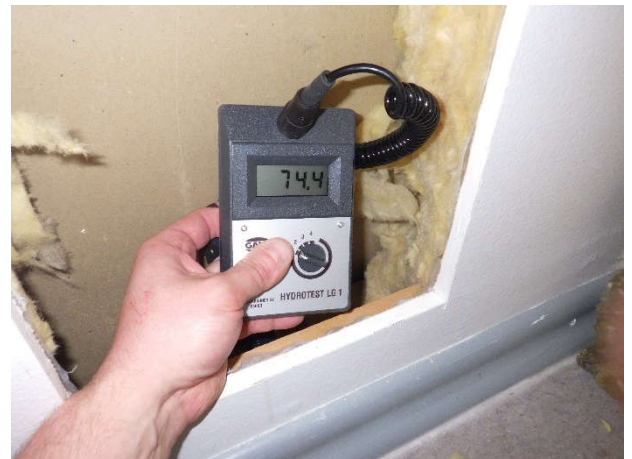
Kuva 34. Sokkelin yläpinnassa ei havaittu kohonneita lukemia pintakosteudentunnistimella.

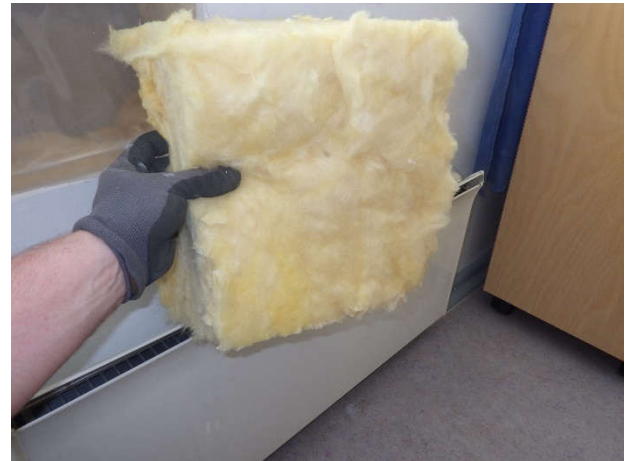
Kuva 36. Lämmöneristeessä ei havaittu aistinvaraisesti arvioituna puutteita.

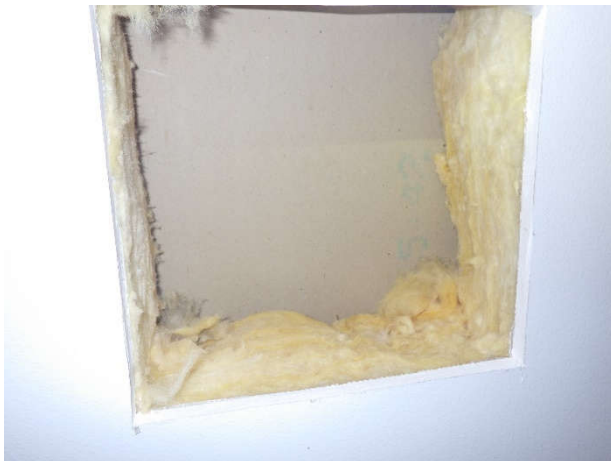
Kuva 37. Tuulensuojalevyn sisäpinnalla ei havaittu aistinvaraisesti arvioituna viitteitä kosteus- tai mikrobivaurioista.

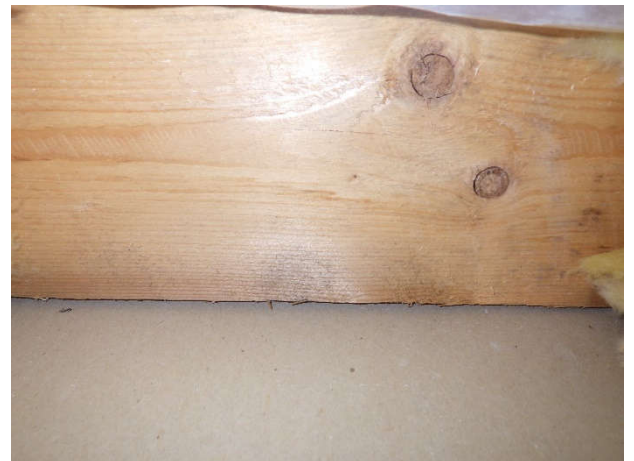
Kuva 38. Ikkunan apukarmissa ei havaittu aistinvaraisesti arvioituna viitteitä kosteus- tai mikrobivaurioista.

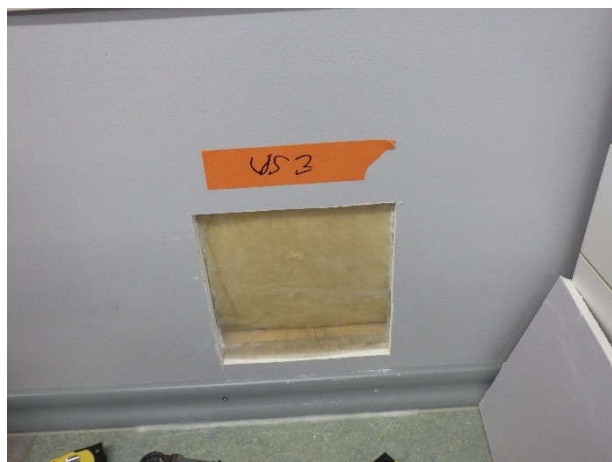
Kuva 40. Lämmöneristeessä ei havaittu puutteita.

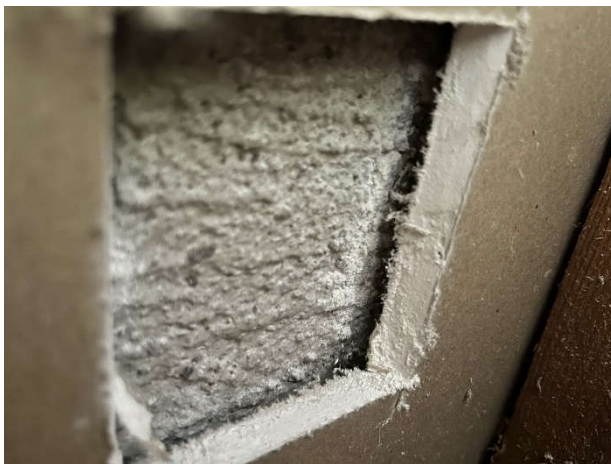
Ulkoseinien lämmöneristeiden vaurioitumisriskinä on myös sisäpuolelta ulospäin pyrkivä vesihöyry, joka lisää kosteutta lämmöneristeen ulkopinnassa. Lisäksi maaperästä voi kapillaarisesti nousta kosteutta ulkoseinän alaosan rakenteisiin. Puu/betonirakenteen takana oleva mineraalivilla voi kastua, jos seinärakenteen ilmavälin tuuletus on heikkoa.

Kuva 45. Ulkoseinän tuuletusrako on niukka.

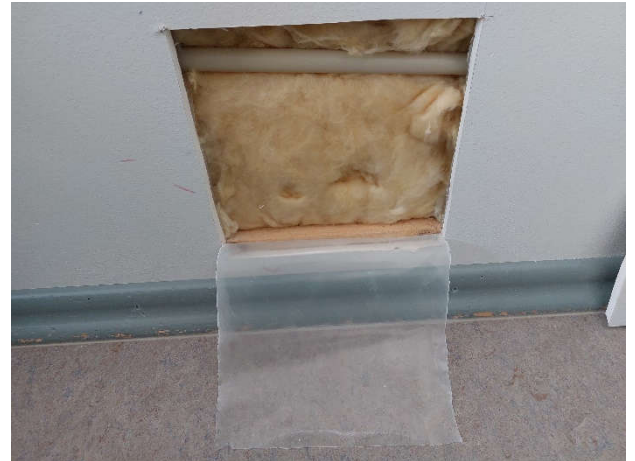
Kuva 52. Lämmöneristeissä ei havaittu puutteita.

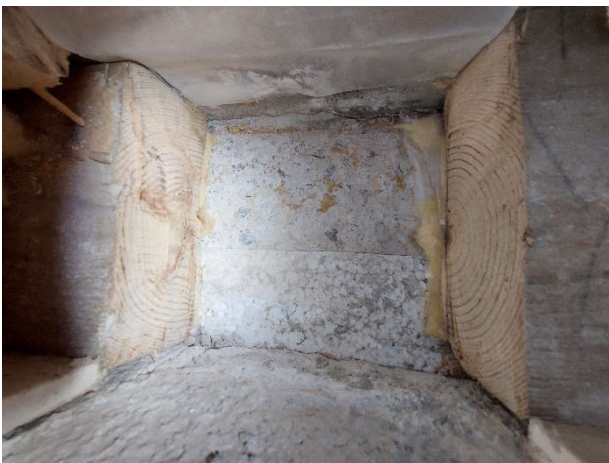
Kuva 53. Kuvaa rakenneavauksen sisältä.

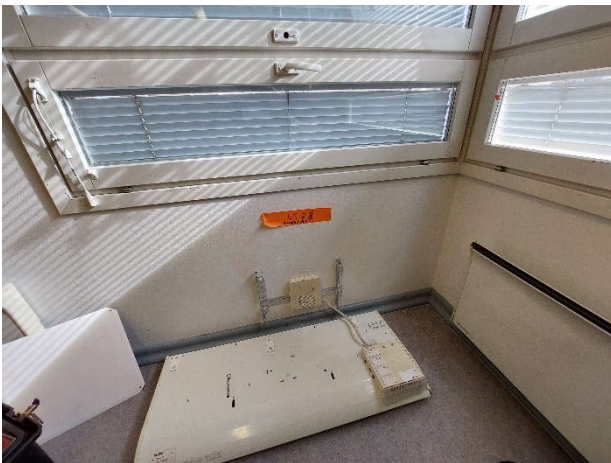
Rakenneavaus US 7 tehtiin tilan 18 kaakkoissivulle, ikkunan alapuolelle. Tuulensuojakipsilevyn ja teräsbetonikuoren välissä ei ole asianmukaista tuuletusrakoa. Rakenneavauksessa ei havaittu aistinvaraisesti vaurioihin viittaavia jälkiä tai poikkeavia hajuja. Eristetilan olosuhteet olivat tavanomaisella tasolla. Rakenneavauksesta otettiin materiaalinäytteitä mikrobianalyysiin ulkoseinän lämmöneristeestä (N16), jossa todettiin heikko viite vauriosta, mutta ei asumisterveysasetuksen toimenpiderajan ylittävää mikrobikasvustoa.

Kuva 55. Rakenneavaus 7 tehtiin tilan 18 koillisseinään.

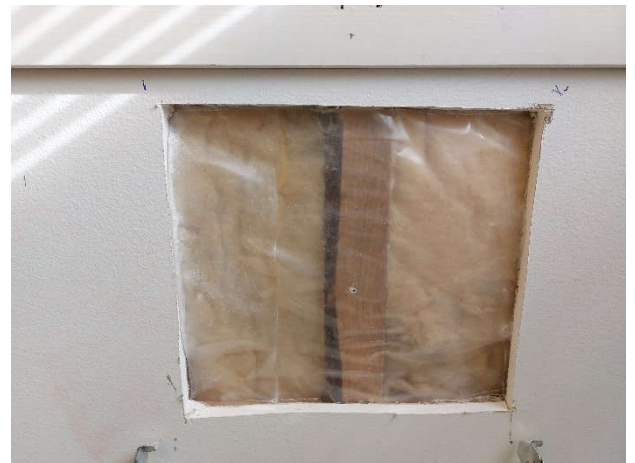
Kuva 56. Lämmöneristeiden sisäpinnalla ei havaittu viitteitä kosteus- ja mikrobivaurioista.

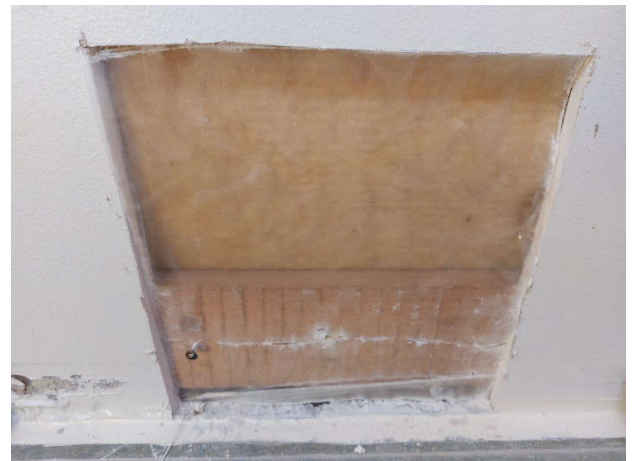
Kuva 60. Lämmöneristeiden sisäpinnalla ei havaittu viitteitä kosteus- ja mikrobivaurioista.

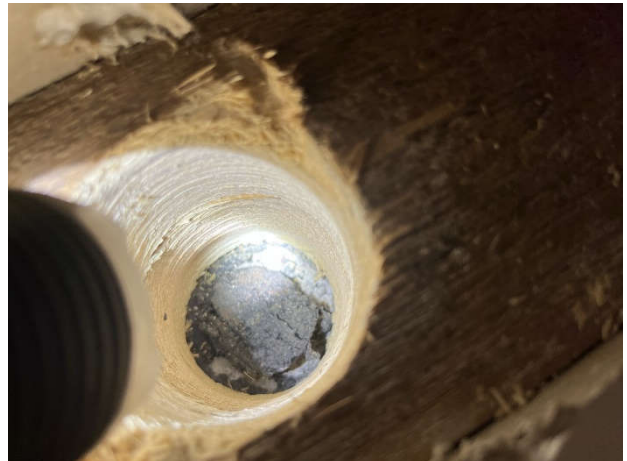
Kuva 66. Alaohjauspuun alla on bitumikermi.

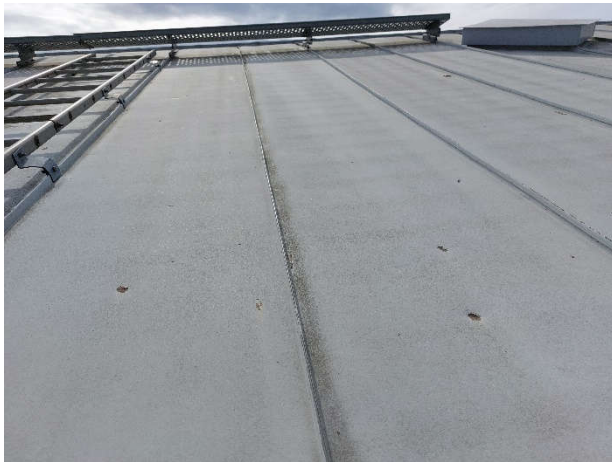
Kuva 80. Vesikatteessa havaittiin paikoin iskemiä.

Vesikaton ja yläpohjan yleiskunto on tyydyttävä. Aktiivisia vuotoja ei havaittu. Katteessa havaittiin paikoin pinnoite- ja ruostevaurioita. Vesikate on suositeltavaa huoltomaalata. Vesikaton läpivientien rakenneliitosten tiivistemassat ovat haurastuneet ja näin ollen uusimistarpeessa.

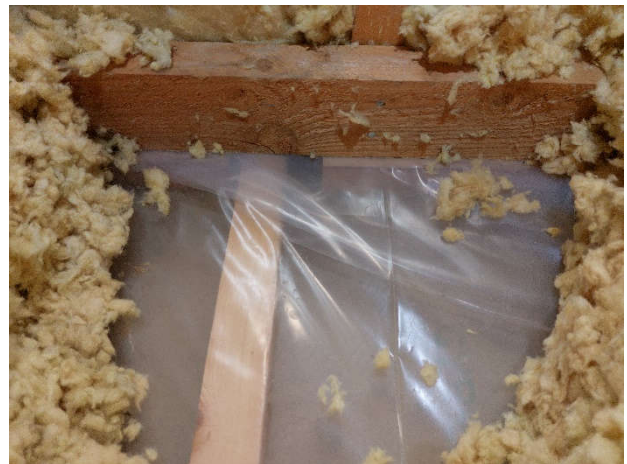
Yläpohjarakenteen höyrynsulkumuovin liitokset on limitetty, mutta ei teipattu. Höyrynsulkua ei ole myöskään teipattu ilmanvaihtokanavien läpivientien ympäriltä. Merkkiainekokeissa havaittiin ilmavuotoja läpivienneistä sekä ulkoseinän ja yläpohjan liitoksista sisäilmaan.

Kuva 93. Höyrnsulku on limitetty mutta ei teipattu.

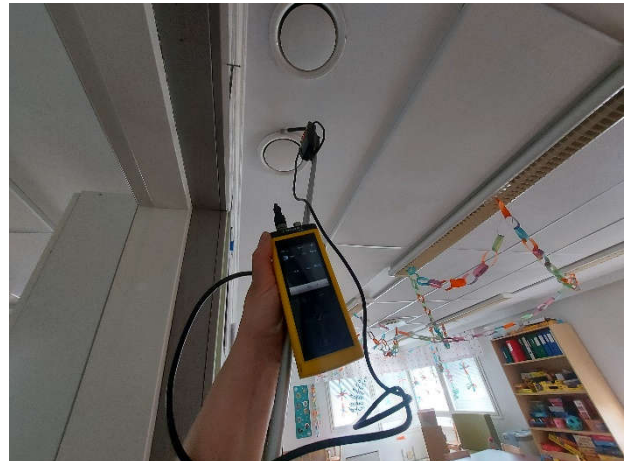
Kuva 95. Ilmavuotoa yläpohjan läpivientien kautta.
