# TUTKIMUSRAPORTTI

## KOSTEUS- JA SISÄILMATEKNINEN KUNTOTUTKIMUS

Lepsämän päiväkoti  
Mäntytie 18  
01830 Lepsämä

**19.05.2023**  
**T23006-02**

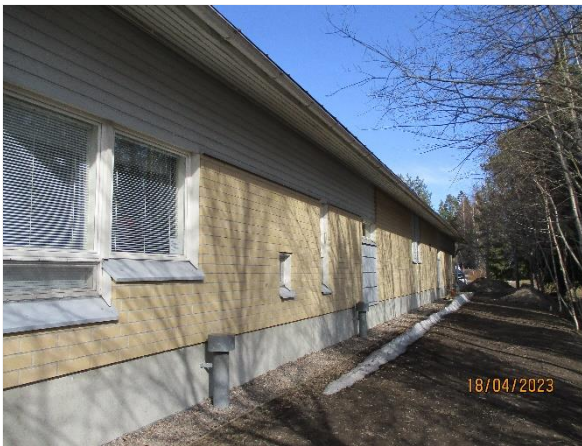
Kuva 3. Sokkelin vierustalla on sepelikaista.

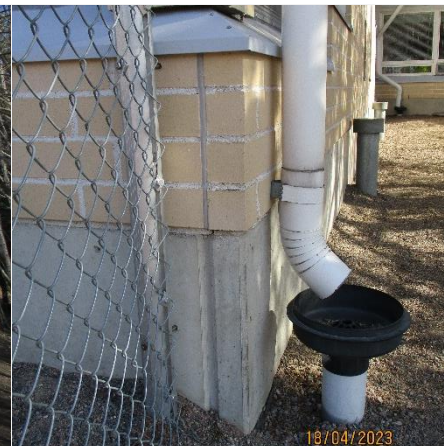
Vesikaton sadevedet on ohjattu syöksytorvilla rännikaivoihin. Suurin osa rännikaivoista on asennettu viemäriputken päähän ympäröivää maanpintaa ylemmäksi. Osa maanpinnan tasossa olevista rännikaivoista on täynnä sepeliä.

Kuva 4. Kattosadevedet on johdettu syöksytorvilla rännikaivoihin.

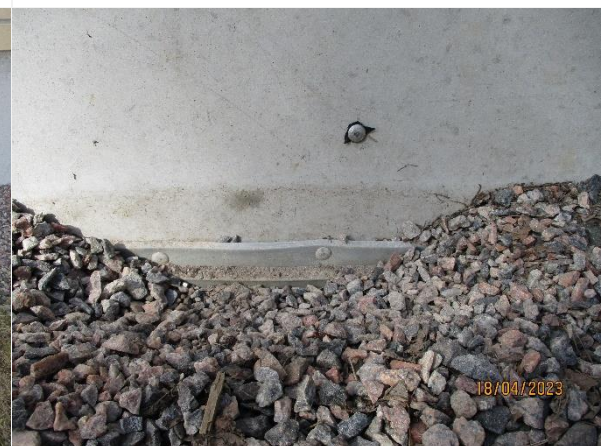
Kuva 6. Sokkelin ulkopintaan on asennettu perusmuurilevy vedeneristeeksi.

Rakennuksessa ei tehty havaintoja, jotka viittaisivat vaurioihin rakennuksen perustusrakenteissa. Elementtirakenteisten sokkeleiden ulkopintana on pinnoittamaton betoni. Sokkelipinnat ovat hyväkuntoisia. Sokkelin ulkopinnassa on vedeneristeenä perusmuurilevy.

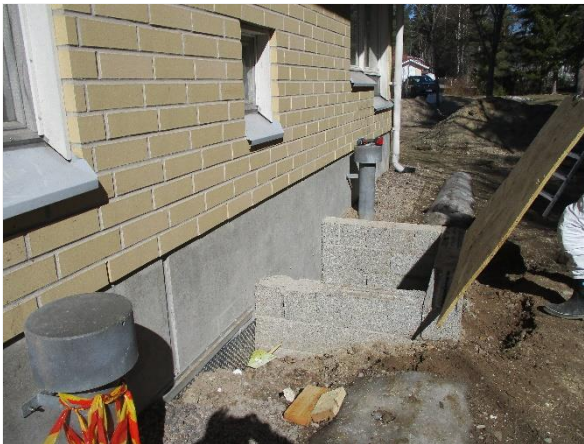
Rakennusten vierustoille on tehty kulkutiet alapohjatiloihin. Kulkuteiden rakennustyö on ilmeisesti kesken. Alkuperäiselle osalle tehty kulkutie on kaivettu salaojitustason alapuolelle ja tarkastushetkellä kulkutien pohja oli veden peitossa. Kulkutiet tulee rakentaa valmiiksi ja varustaa asianmukaisella kansirakenteella. Alkuperäisen osan kulkutieltä tulee järjestää vedenpoisto. Rakennuksen laajennusosan alapohjatilassa ei tehty rakenteiden normaalikunnosta poikkeavia havaintoja ja alapohjatilan tuuletus vaikuttaa riittävältä. Alkuperäisen osan alapohjatilaa ei voitu tarkastaa. Alapohjatilan tarkastamista suositellaan, kun kulkutie alapohjatilaan on kunnossa.

Kuva 14. Kulkutie rakennuksen laajennusosan alapohjatilaan.

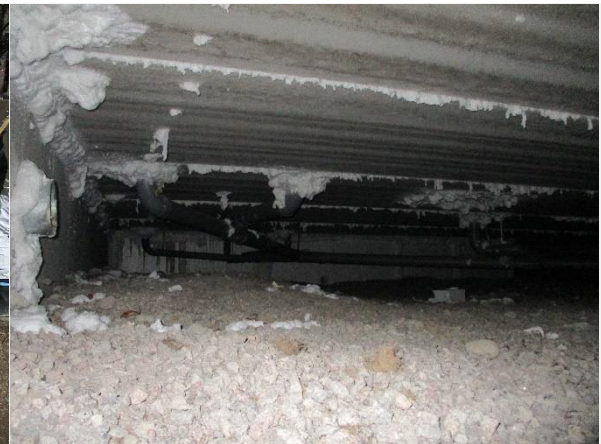
Rakennuksen laajennusosan alapohjatila voitiin tarkastaa kauttaaltaan. Alapohjatilan korkeus on noin 800 mm. Maanpintana alapohjatilassa on murskekerros, joka on aistinvaraisesti arvioituna kuivaa. Alapohjatilassa ontelolaattojen väliset saumat, kaikki läpiviennit sekä alapohjarakenteen kulkuluukut on tiivistetty polyuretaanivaahdolla. Myös sokkeli-elementeissä olevat alapohjatilan tuuletusputkien läpiviennit on tiivistetty. Alapohjatilan näkyvissä betonipinnoissa ei tehty havaintoja, jotka viittaisivat kosteuden tiivistymiseen pinnoille.

Kuva 15. Rakennuksen laajennusosan alapohjatila.

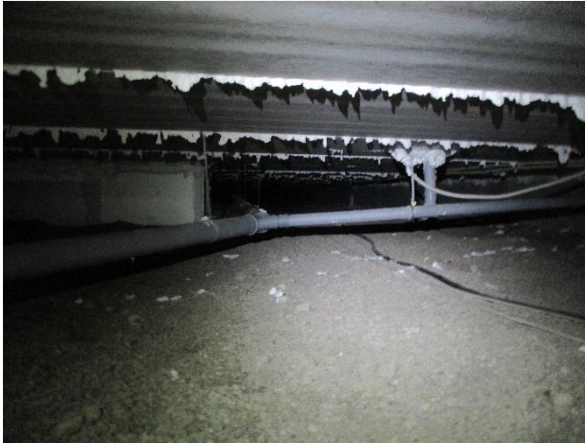
Kuva 16. Rakennuksen laajennusosan alapohjatiilaa.

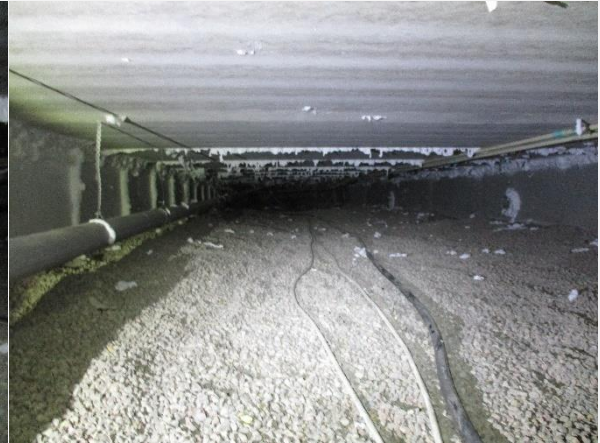
Kuva 17. Rakennuksen laajennusosan alapohjatiilaa.

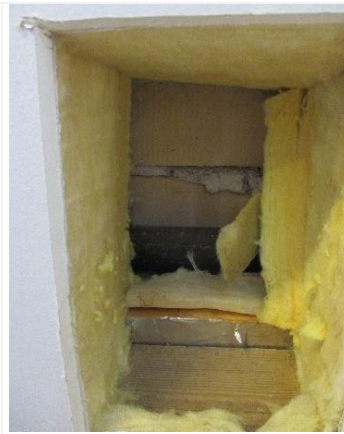
Rakenneavauksista tehtyjen havaintojen perusteella julkisivuverhouksen takana on riittävä tuuletusrako molemmilla rakennusosilla. Julkisivuverhouksen alimman tiilen alla on bitumihuopakaista, joka on nostettu tuulensuojavillaa vasten. Ulkoseinän rakenneavauskohdista ei tehty normaalikunnosta poikkeavia havaintoja. Kummassakaan avauskohdassa ei todettu poikkeavaa hajua.

Kuva 23. Ulkoseinän rakenneavaus RA1.

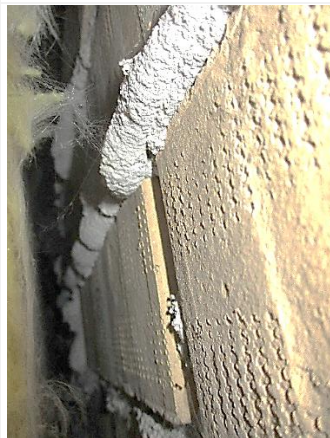
Kuva 24. Tuuletusrako julkisivumuurauksen takana RA1.

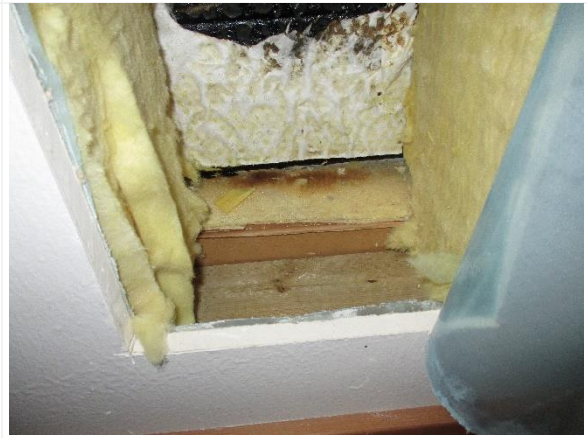
Kuva 25. Ulkoseinän rakenneavaus RA2.

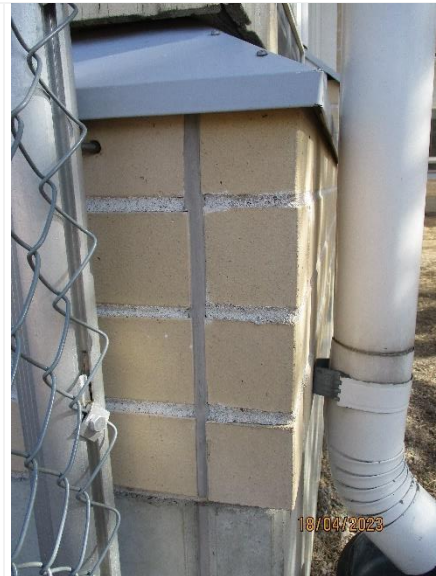
Julkisivupintoja, ikkuna- ja oviliitoksia julkisivupintaan sekä julkisivun pellityksiä tarkasteltiin aistinvaraisesti. Julkisivupinnat ovat hyväkuntoisia eikä niissä havaittu korjaustarpeita. Ikkunoiden vesipellit ovat hyväkuntoisia ja vesipeltien kaadot ovat riittävät. Vesipeltien päät on nostettu julkisivumuurausta vasten ja karmiliitosten pystypinnoilla on peitelaudat. Julkisivun tiiliverhouksen ja puuverhouksen rajakohdassa on ikkunoiden vesipeltejä vastaava pellitys. Pellityksissä ei havaittu puutteita. Julkisivumuuraukseen on tehty liikuntasauvoja, jotka on saumattu elastisella saumamassalla. Saumamassoissa ei havaittu vaurioita.

Kuva 29. Julkisivumuurauksen liikuntasäama.

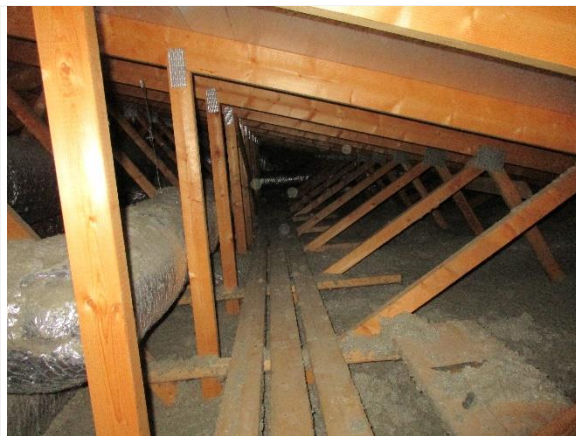
Yläpohjatilasta yläpohja- ja vesikattorakenteita tarkasteltaessa ei tehty rakenteiden normaalikunnosta poikkeavia havaintoja. Yläpohjan lämmöneristeenä on alkuperäisellä osalla selluvilla, noin 300 mm ja laajennusosalla puhallusvilla (kivivilla). Höyrynsulkumuovin alapuolella on mineraalivilla.

Kuva 32. Yläpohjatilaa rakennuksen alkuperäisellä osalla.

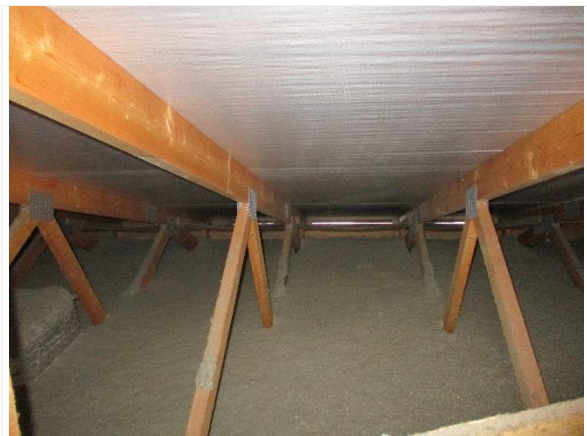
Vesikaton räystäillä on avoimet raot lämmöneristeen ja vesikattorakenteen välissä, joiden kautta yläpohjatila tuulettuu suunnitellusti. Vesikatteena olevan konesaumattun peltikatteen alle on asennettu rakennuksen alkuperäiselle osalle aluskate, laajennusosalla ei ole aluskatetta.

Kuva 33. Yläpohjatilaa vesikaton yläräystäälle päin, alkuperäinen rakennusosa.

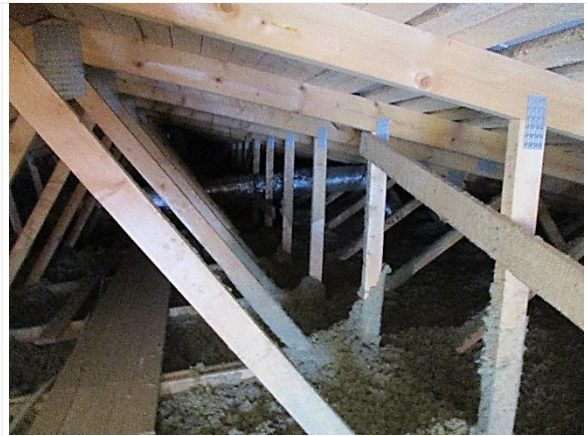
Kuva 35. Yläpohjatilaa rakennuksen laajennusosalla.

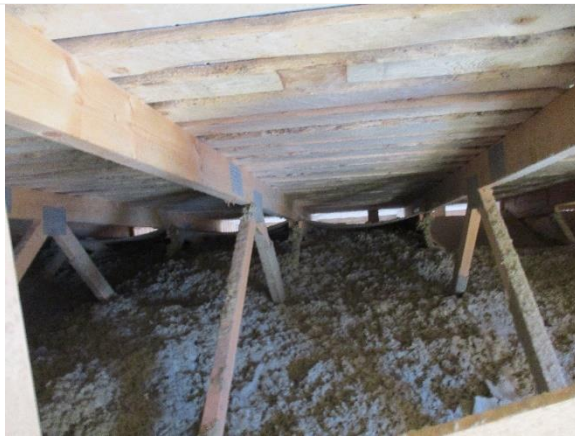
Kuva 36. Yläpohjatilaa vesikaton yläräystäälle päin, laajennusosa.

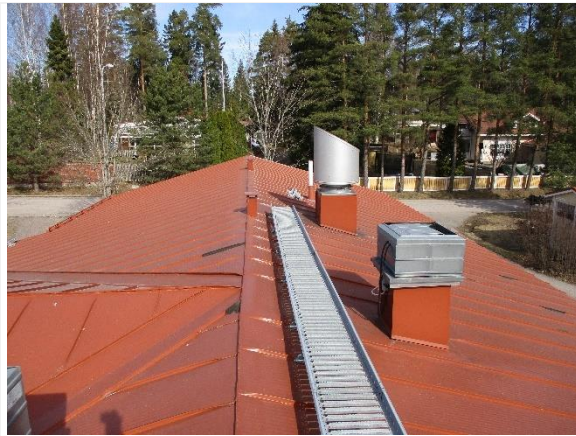
Rakennuksen alkuperäisellä osalla konesaumattun peltikatteen maalipinta on pääosin hyväkuntoinen. Peltikatteessa on ollut paikallisia ruostevaurioita, joiden kohdalle on tehty paikkakorjaukset. Tarkastushetkellä katteessa ei havaittu korjausta vaativia vaurioita. Vesikatteen ylösnostoissa tai läpivienneissä ei havaittu puutteita.

Kuva 38. Vesikattoa rakennuksen alkuperäisellä osalla.

Rakennuksen yläpohja- ja vesikattorakenteet on toteutettu suunnitelmien mukaisesti, eikä niissä havaittu vaurioita tai korjaustarpeita. Rakennuksen laajennusosalla ei ole talotikkaita. Suositellaan talotikkaiden asentamista ja vesikatteen säännöllistä tarkastamista.

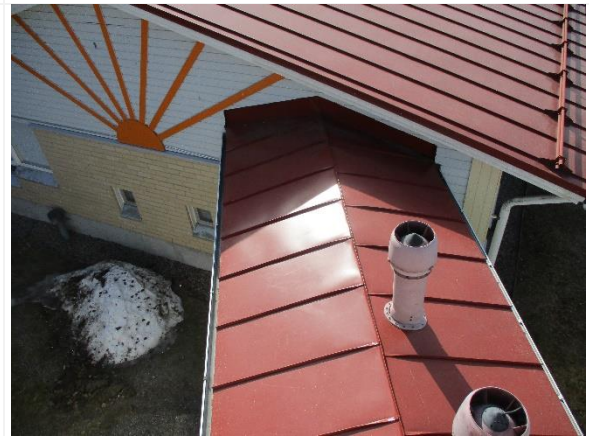
Kuva 41. Yhdyskäytävän vesikatto.
