KOSTEUS- JA SISÄILMATEKNINEN KUNTOTUTKIMUS

Sorvankaaren päiväkoti

Toreenintie 30

Raportin päiväys 31.5.2024

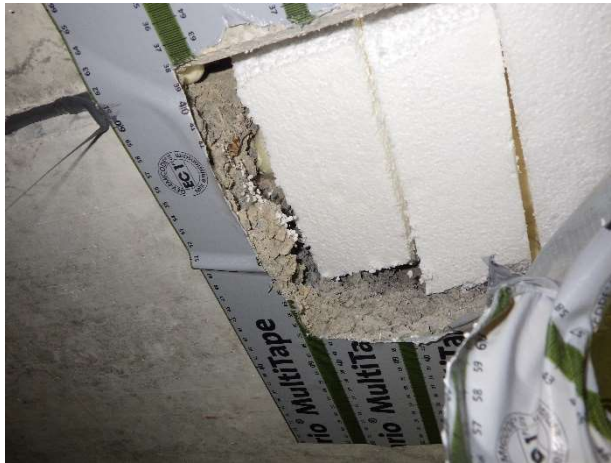
Kuva 24. Tiivistämätön läpivienti, jonka kautta havaittiin ilmavuotoa sisäilmaan.

Pintakosteuskartoituksessa lattiapinnoilla ei havaittu poikkeavia pintakosteusarvoja. Ryömintätilassa havaittiin kapillaarikatkona karkeaa sepeliä. Merkkiainekokeessa tutkituilta alueilta ei havaittu ilmavuotoa ryömintätilasta sisäilmaan, pois lukien yksittäinen läpivienti (kts. liite 4).

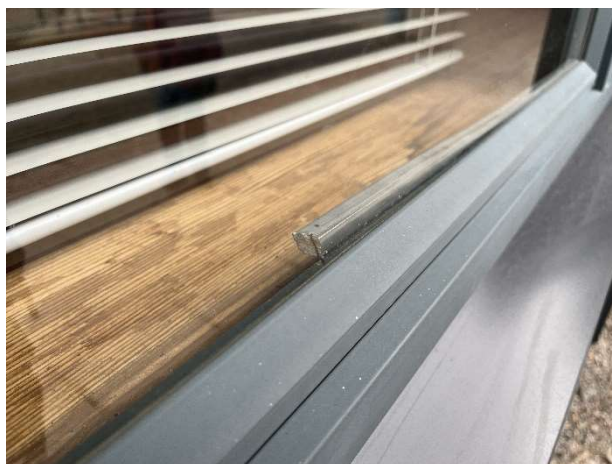
Ikkunoissa havaittiin puutteita uloimman lasin reunalistan kiinnityksen osalta. Reunalista osassa ikkunalaseja poikki/puuttui kokonaan, mikä mahdollistaa mm. sadeveden pääsyn ainakin vähäisissä määrin ikkunan sisälle. Ikkunoiden karmirakenteissa havaittiin kosteusjälkiä.

Kuva 44. Uloimpien ikkunalasien reunalistoissa havaittiin puutteita. Listat olivat paikoin poikki.

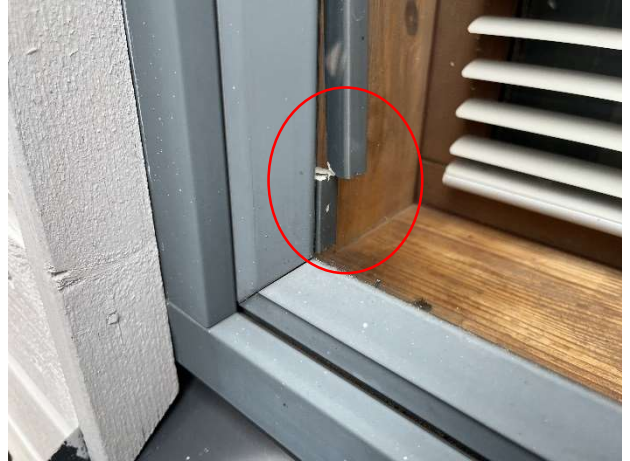
Kuva 47. Uloimpien ikkunalasien reunalistoissa havaittiin puutteita. Kuvassa reunalista on poikki (pystylistä).

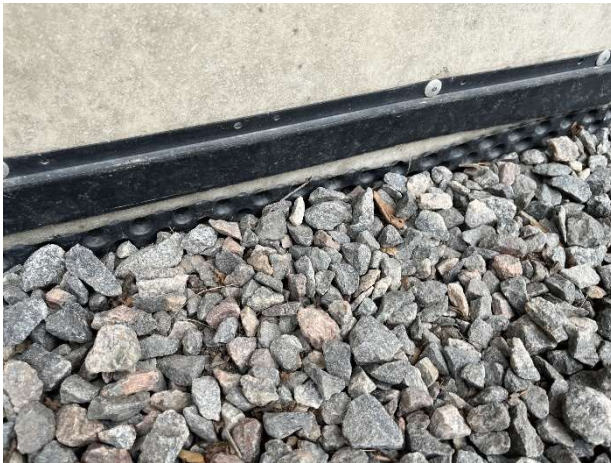
Rakennuksen ulkoseinät ovat tiiliverhoituja tai puuverhoituja ulkoseiniä. Kantavana rakenteena on teräsbetoniseinä. Julkisivun kuntoa tutkittiin aistinvaraisesti maasta käsin. Tiilimuurauksessa havaittiin tuuletusrako joka kolmannen tiilen saumassa. Tiilimuurauksessa ei havaittu puutteita. Sokkelin ja ulkoseinän elementtisaumoissa havaittiin paikoin puutteita. Patolevytyksessä havaittiin muutamilla alueilla puutteita, mm. reunalistan kiinnityksen osalta.

Kuva 48. Patolevyn reunalistan kiinnityksessä havaittiin puutteita.

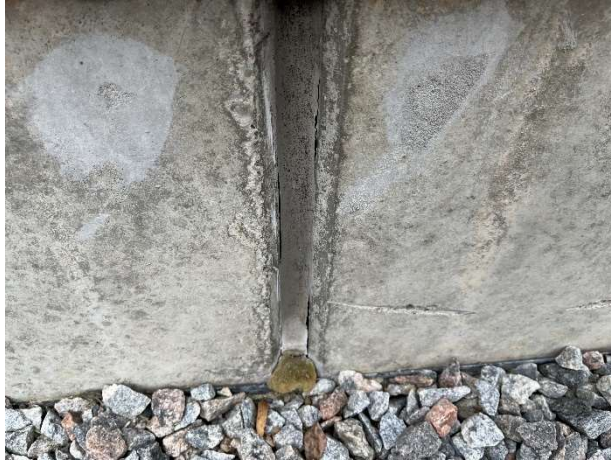
Kuva 52. Sokkelin elementtisaumauksissa havaittiin puutteita.

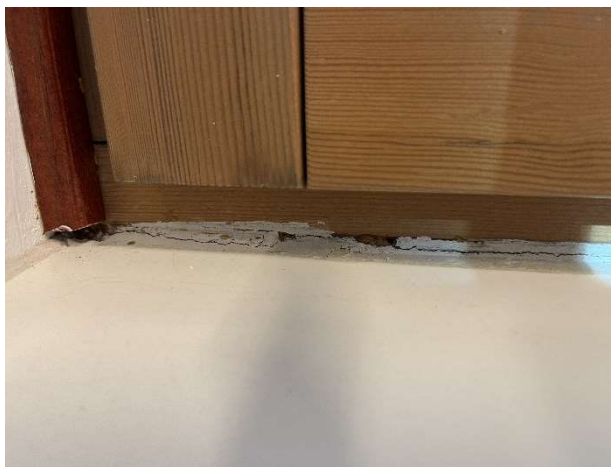
Kuva 56. Ikkunan ja ulkoseinärakenteen välissä havaittiin uretaanieriste.

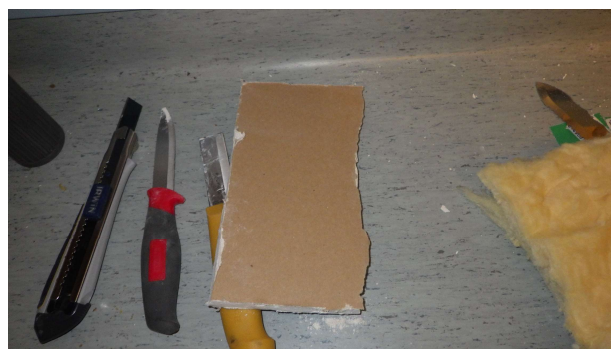
Kuva 60. VS2. Kipsilevyjen sisäpinnoilla ei havaittu poikkeavaa.

Väliseinät ovat rakenneavausten perusteella peltirankaisia. Väestönsuojan käytävälle tehdyssä rakenneavauksessa rakenteessa ei havaittu mineraalivillaa. Seinärakenteista mitatut olosuhteet olivat tavanomaisella tasolla. Väliseinärakenteesta otetun näytteen viljelytulokset eivät viittaa mikrobivaurioon.

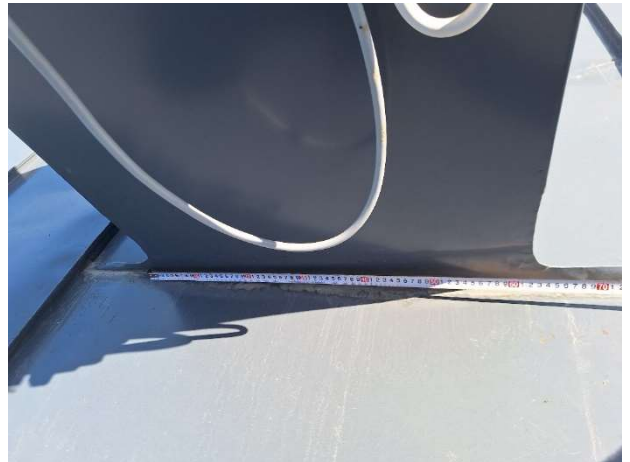
Kuva 66. Ilmanvaihtokoneesta puuttuu taustakallistus.

Vesikatteen yleiskunto on hyvä. Ilmanvaihtokoneiden takajuurissa ei ole RT85-11158 -ohjekortin mukaista taustakallistusta. Vesikaton turvavarusteissa ei havaittu puutteita. Yläpohjan puurakenteissa havaittiin paikoin mikrobikasvustoa, mutta rakenteiden kosteuspitoisuudet olivat tavanomaisella tasolla. Lämmöneristeestä pistokoemaisesti otetuissa materiaalinäytteissä todettiin mikrobikasvustoa yhdessä näytteessä neljästä.

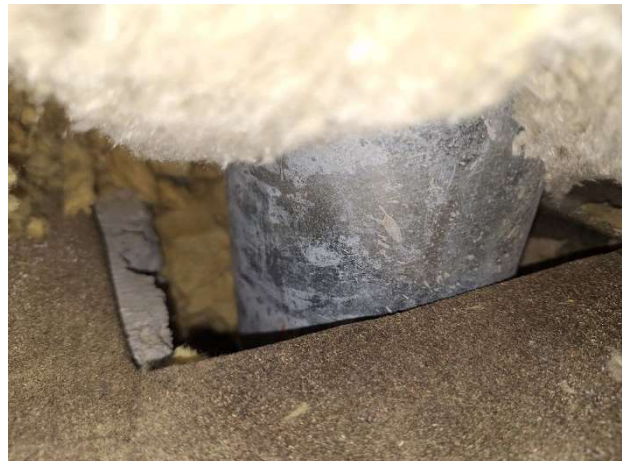
Kuva 74. Kermi ei ole tiivis läpivientien ympäriltä.

Yläpohjan höyrynsulkurakenne ei ole tiivis läpivientien ympäriltä. Yläpohjan lämmöneristeessä havaittiin viitteitä pieneläimistä. Julkisivussa on aukkoja, josta pieneläimet pääsevät yläpohjaan. Sadevesikourujen liitoksissa on pinnoitevaurioita. Yksittäinen päätylappu puuttuu sadevesikourusta.

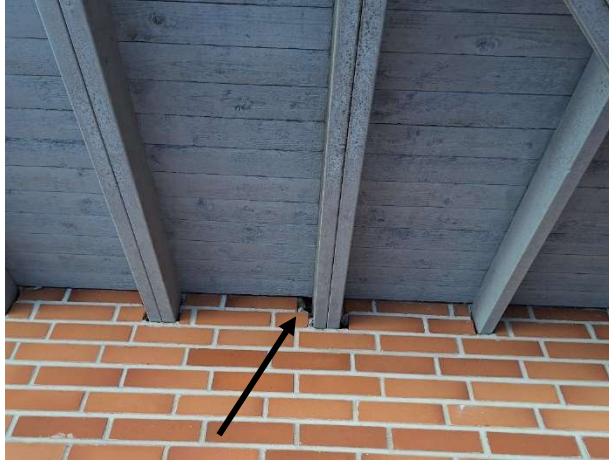
Kuva 77. Julkisivussa aukkoja, josta pieneläimet pääsevät yläpohjaan.

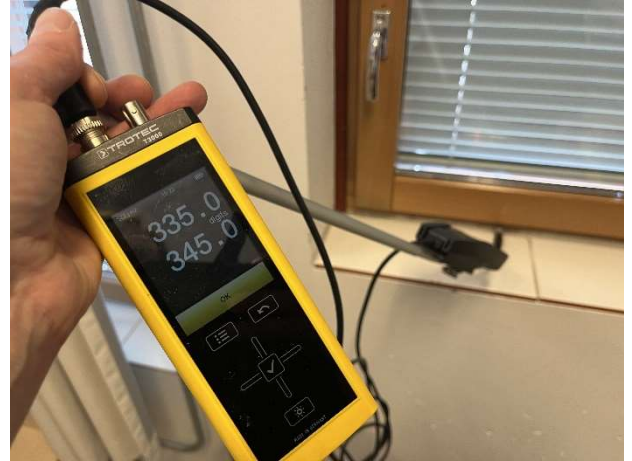
Kuva 87. Merkkiainekaasun havaittiin kulkeutuvan sisäilmaan ulkoseinäliittymien kautta

Suosittelaaan parantamaan rakenteiden tiiveyttä ja tiivistyskorjausten jälkeen säätämään ilmanvaihto lähelle tasapainotilaa ulkoilman suhteen, mikä näin ollen vähentää rakenteiden kautta tulevia ilmavuotoja.

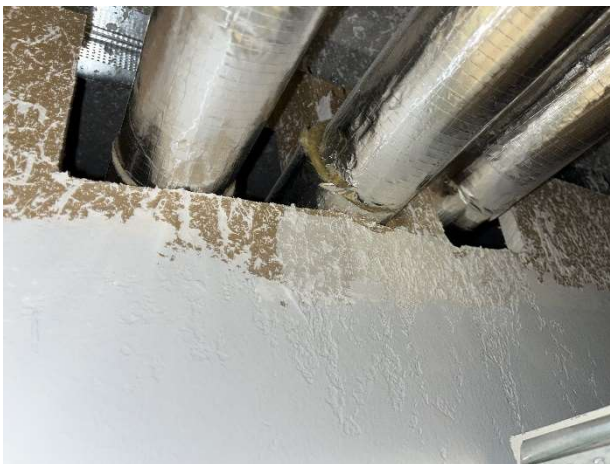
Kuva 97. Alaslaskujen yläpuolista tilaa.
Putkieristeiden päissä havaittiin avointa mineraalivillapintaa vähäisissä määrin.

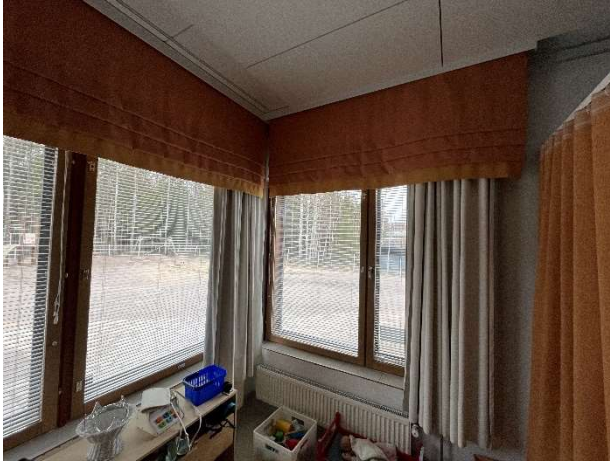
Rakennuksessa tarkastettiin pistokoemaisesti yläpölyt kaappien päältä. Erityisesti korkeampien kaappien päällä havaittiin paikoin runsaasti yläpölyjä. Runsasta pölykertymää havaittiin myös verhoissa, esim. Viuhuviiksien tiloissa.

Kuva 99. Verhoissa havaittiin paikoin runsasta pölykertymää.

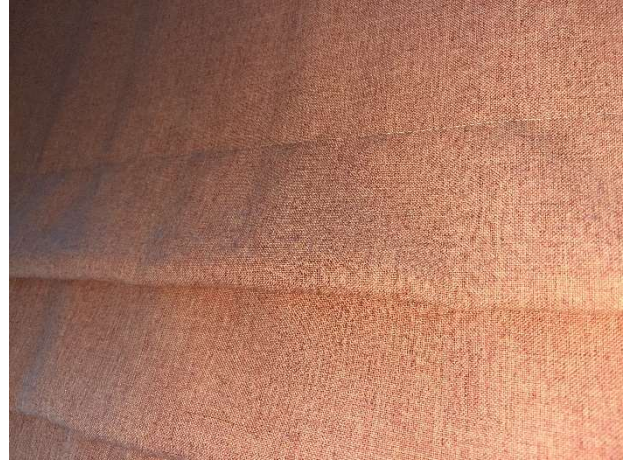
Kuva 100. Verhoissa havaittiin paikoin runsasta pölykertymää.

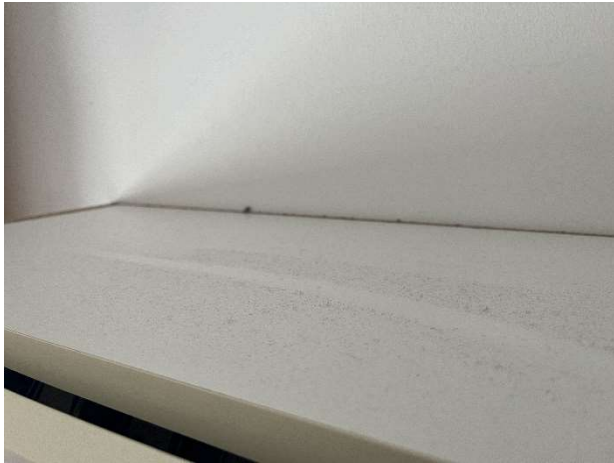
Kuva 101. Korkeiden kaappien päällä havaittiin pölykertymää.

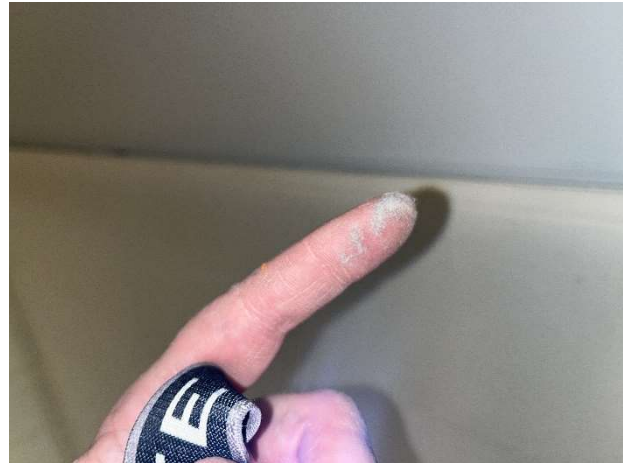
Kuva 102. Korkeiden kaappien päällä havaittiin pölykertymää.

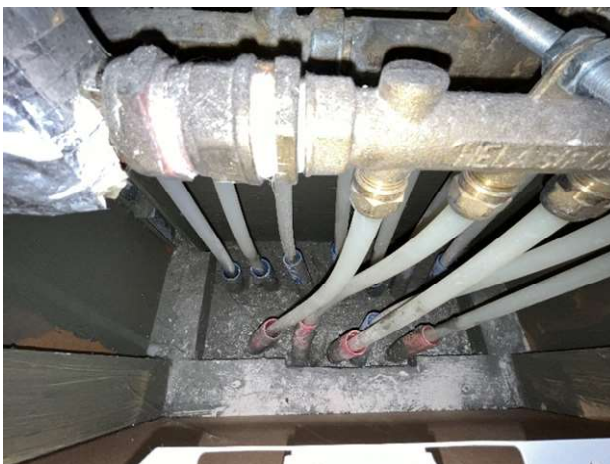
Kuva 103. WC-tilan kotelointia, jossa havaittiin jonkin verran rakennusmateriaalipölyä.
