NURMIJÄRVEN KUNTA

HEINOJA II

RAKENNETTAVUUUSSELVITYS

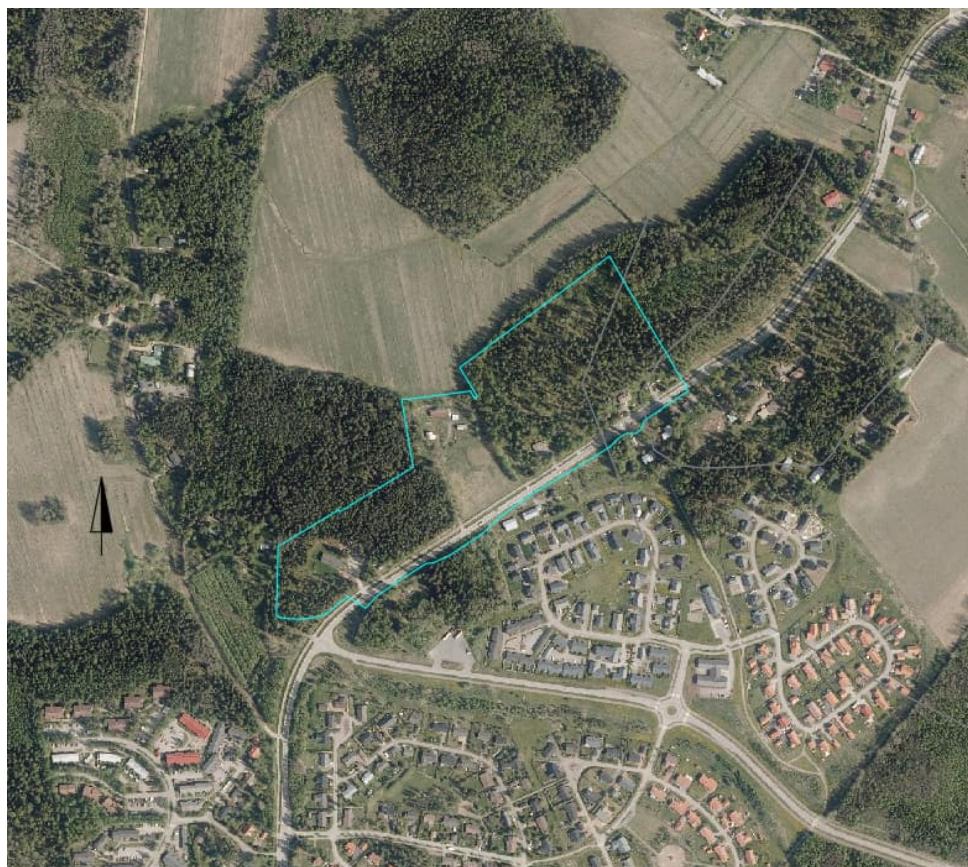
Kuva 1. Kohdealue on rajattu 3 metriä kaava-alueen rajan ulkopuolella olevalla viivalla.

Heinoja II:n asemakaava-alue sijaitsee Nurmijärven kunnassa Raalantien ja Heinojantien liittymän koillispuolella. Tarkempi sijainti on esitetty raportin kansikuvassa ja kuvassa 1.

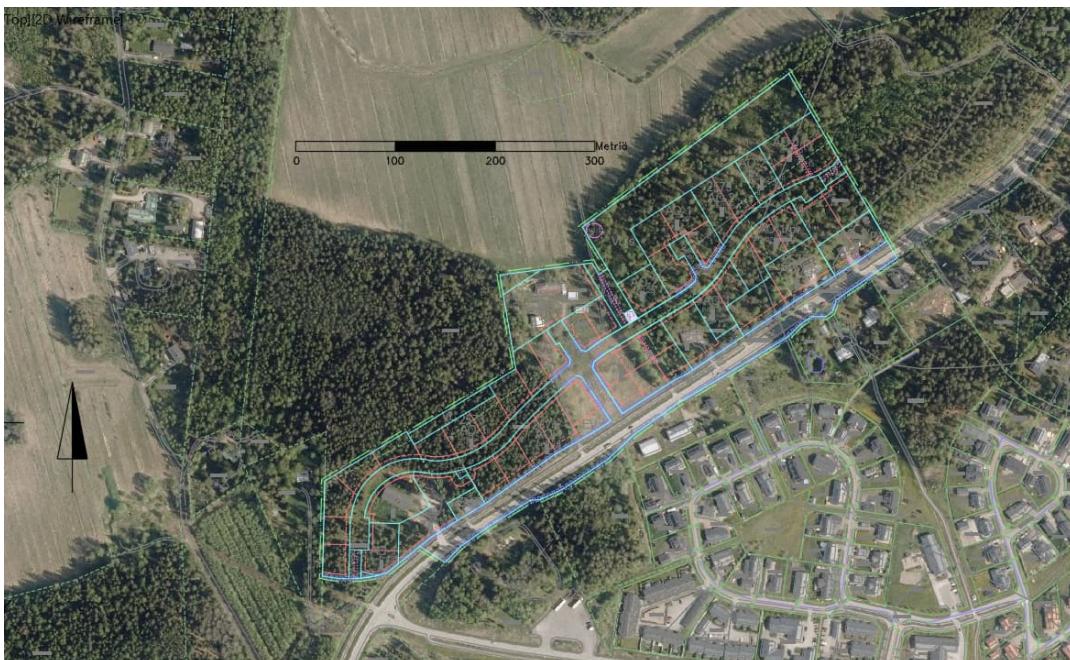
Kuva 2. Ilmakuva kohdealueesta skaalaukseilla

Vuoden 2020 ilmakuva (Maanmittauslaitos) on esitetty kuvassa 2. Selvitysalueen eteläpuolella on Laidunkaaren asuinalue, pohjoispuolella peltoalue.

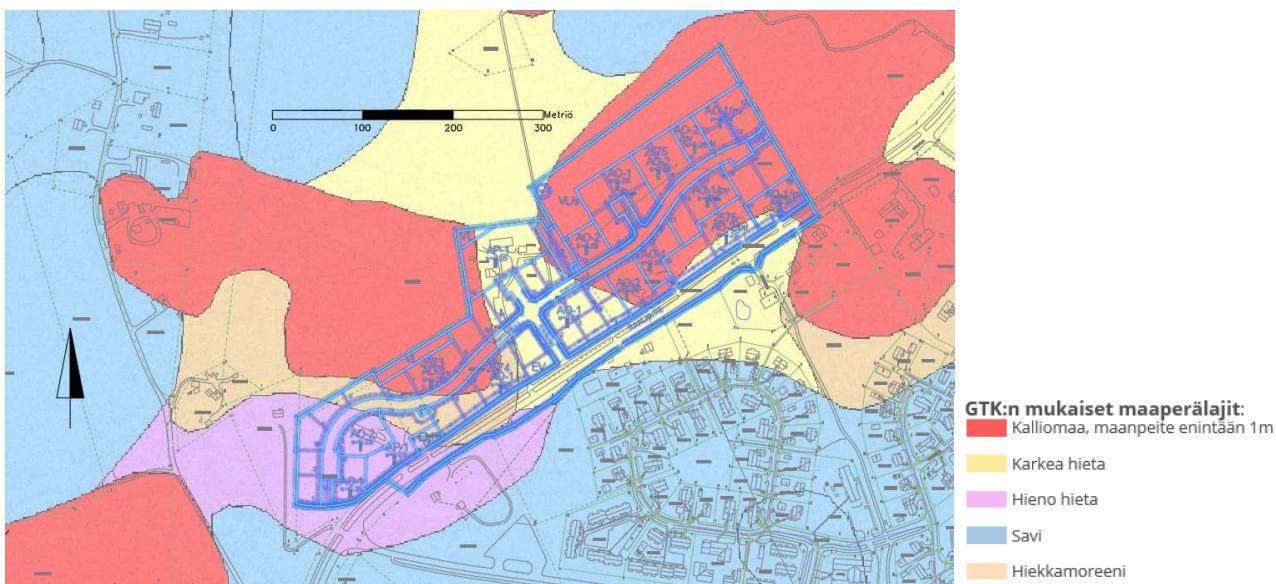
Kuva 3. GTK:n maaperäkartta kohdealueesta

Suunnittelualueen maaperäolosuhteet ovat GTK:n maaperäkartan mukaan hyvin vaihtelevia. Alueen itä- ja luoteisosassa kallio on lähellä maanpintaa tai alueella näkyy avokalliota. Kohdealueen länsipuolella esiintyy hietaa ja hiekkamoreenia, alueen keskiosalla on karkeamman hiedan vyöhyke, joka myös alueen kaakkoispuolelle. Alueen eteläpuolella esiintyy savikko. Kuvassa 3 on esitetty alueen maaperäkartta (GTK).

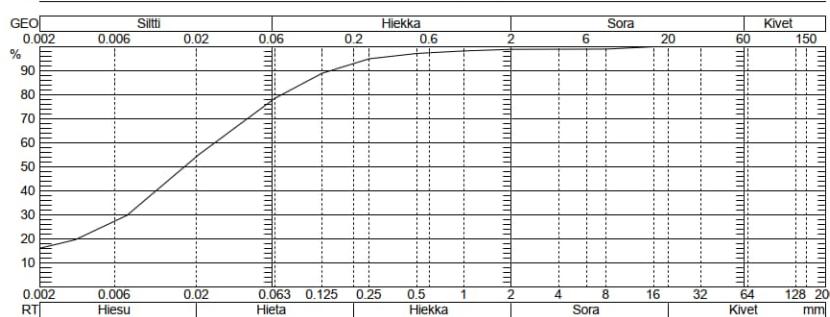
Kuvaajatunnus	1	2	
Tunnus	1	2	
Paalu			
Syyys	0-1	1-2	
Häiriintyneisyys	NO	NO	
Lisätiedot		silm.arvio	
Menetelmä	2,3,4,5 (*)	4,5 (*)	
Routivuus GEO	Routiva		
Routivuus TIEH-04	Eritt. routiva		
Vesipitoisuus %	19.61	13.43	
Humuspitoisuus %			
Kidevesipitoisuus %			
Kantavuusluokka	F(G,E)		
Kelpoisuusluokka	U1		
Kapillaarisuus			
Kivisyys > 200 mm			
Kivisyys 63-200 mm			
0.063mm läp-%	78.6		
E-moduli MPa	5-15		
Maalaji (V)	saSi	hkSi	
Maalaji (Eurokoodi)	saclSi

Seula	Läpäisyprosentti
63	100
31.5	100
22.4	100
16	100
11.2	99,5
8	99,0
5,6	99,0
4	98,9
2	98,9
1	98,3
0,5	97,2
0,25	95,0
0,125	89,0
0,063	78,6
0,031	54,4
0,016	27,5
0,008	100
0,004	100

Pisteen 2 tutkimusraportin mukaan 0–1 m syvyydessä maalaji on savinen siltti ja 1–2 m hiekkainen siltti. Vesipitoisuudet jäivät 13.43... 19.61 % välille.

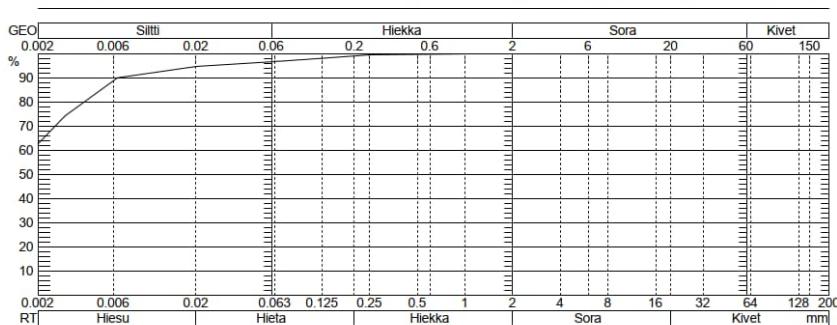
Kuvaajatunnus	1	2	3
Tunnus	2	4	6
Paalu			
Syvyys	1-2	3-4	5-6
Häiriointyneisyys	NO	NO	NO
Lisätiedot		silm.arvio	silm.arvio
Menetelmät	2,3,4,5 (*)	4,5 (*)	4,5 (*)
Routivuus GEO	Routiva		
Routivuus TIEH-04	Routiva		
Vesipitoisuus %	37.05	38.98	18.49
Humuspitoisuus %			
Kidevesipitoisuus %			
Kantavuusluokka	F(G,E)		
Kelpoisuusluokka	U2-3		
Kapillaarisuus			
Kivisyys > 200 mm			
Kivisyys 63-200 mm			
0.063mm läp-%	96.8		
E-moduli MPa	5-15		
Maalaji (V)	liSa	hkSi	siHk
Maalaji (Eurokoodi)	Cl

Seula	Läpäisyprosentti			
	1	2	3	4
63	100	100	100	
31.5	100	100	100	
22.4	100	100	100	
16	100	100	100	
11.2	100	100	100	
8	100	100	100	
5.6	100	100	100	
4	100	100	100	
2	100	100	100	
1	100	100	100	
0.5	99.8	100	100	
0.25	99.6	100	100	
0.125	98.2	100	100	
0.063	96.8	100	100	
0.0315	94.8	100	100	
0.0156	88.9	100	100	
0.0078	62.7	100	100

Pisteen 4 tutkimusraportin mukaan 1–2 m syvyydessä on lihavaa savea, 3–4 m hiekkaista silttiä ja 5–6 m silttistä hiekkaa. Vesipitoisuudet jäivät 18.49... 38.98 % välille.

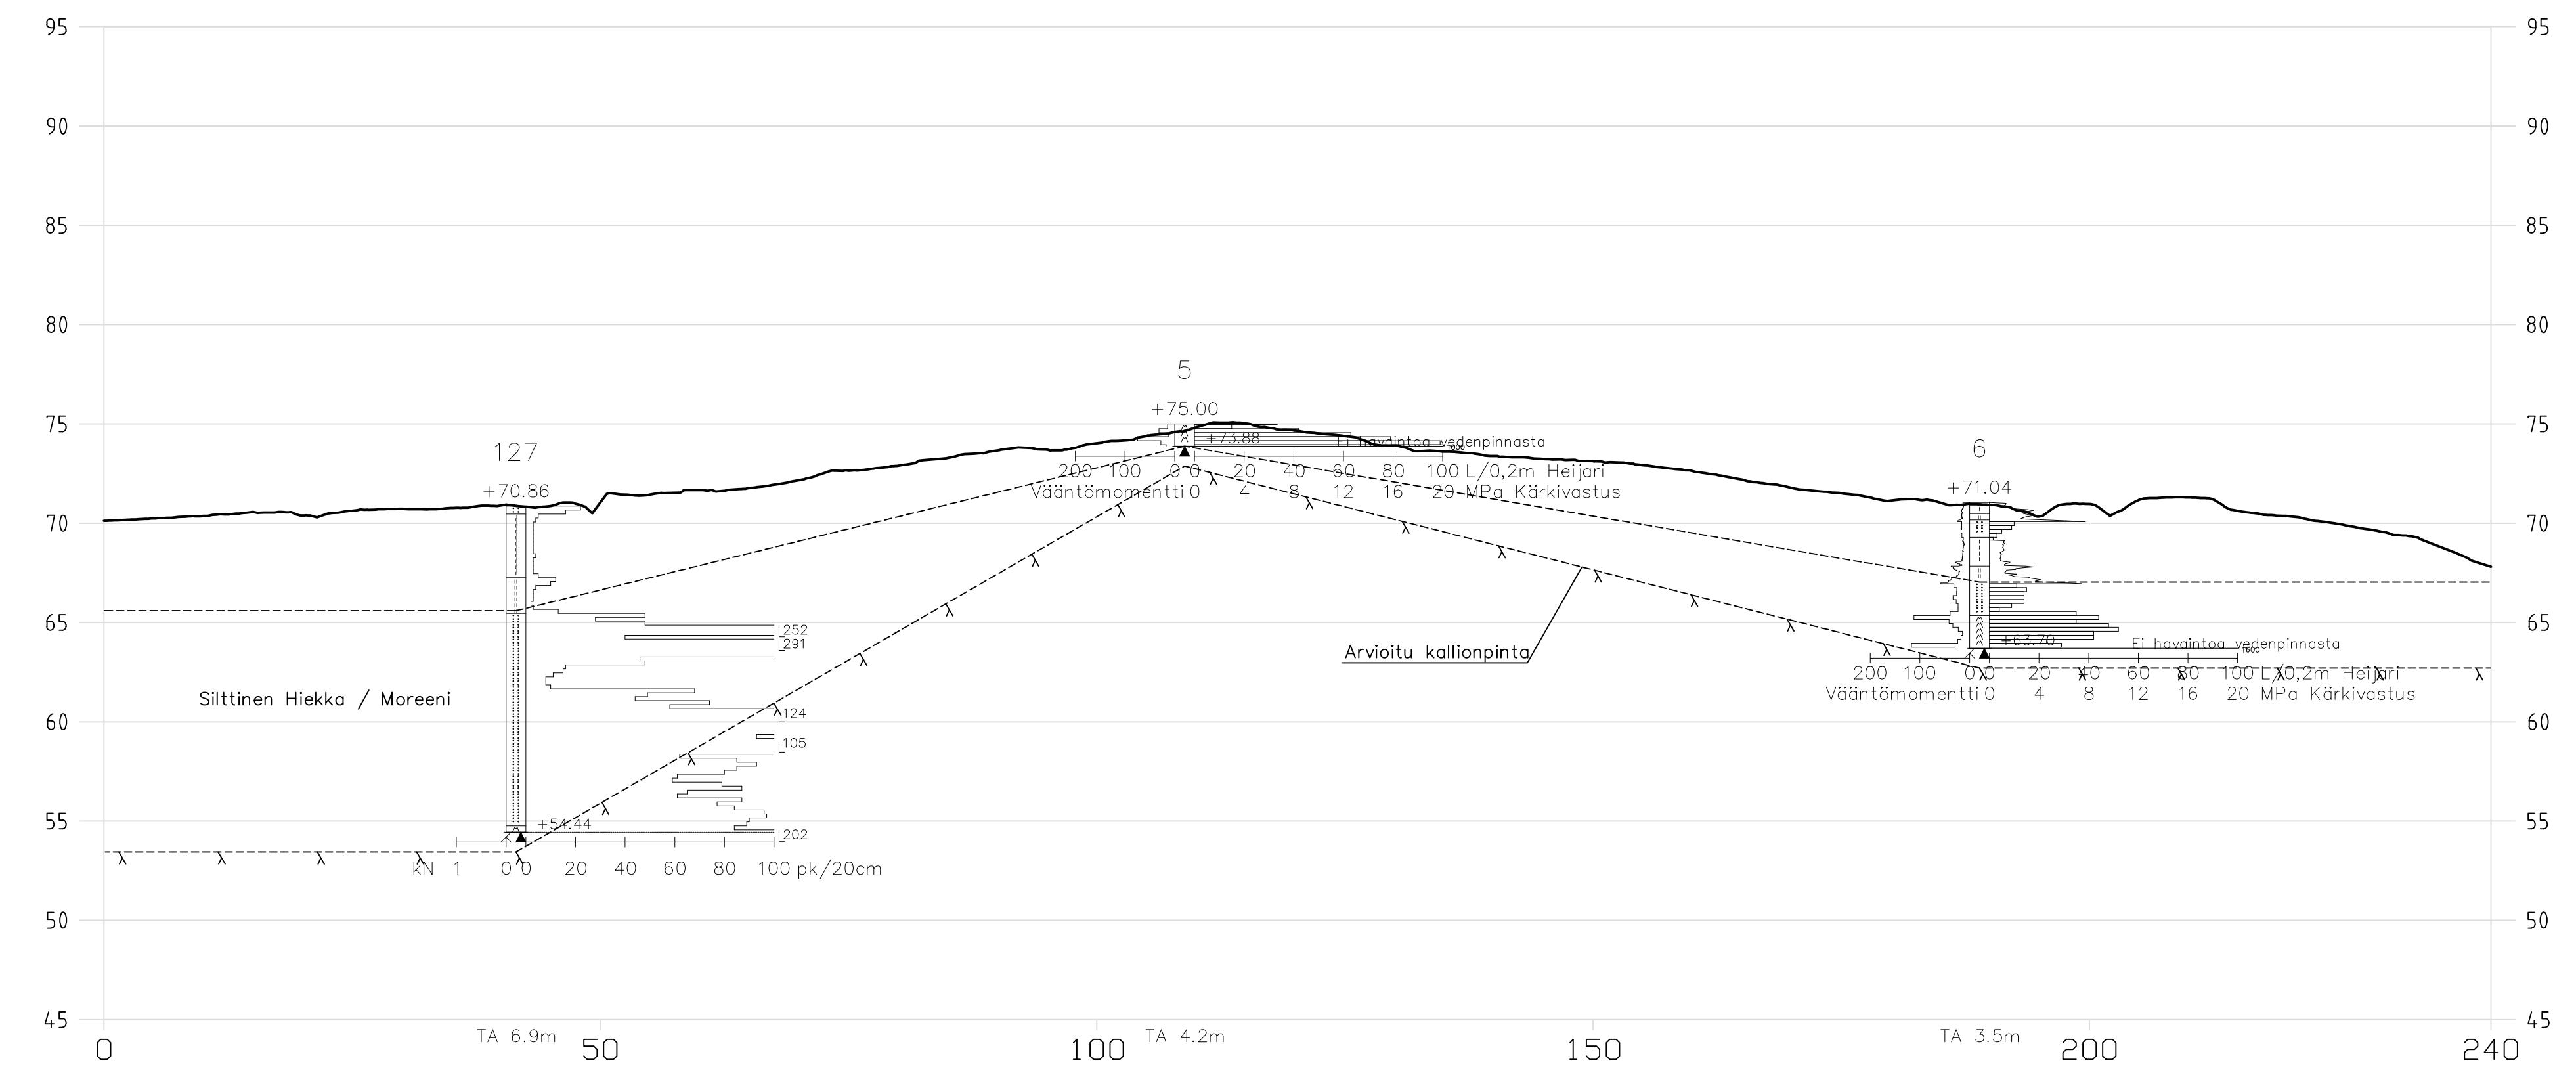
Muutos	K.osa/ kylä	Kortteli/ tila	Tontti/ Rn:o	Viranomaisen merkintöjä	Pvm	Tehnyt	Pvm	Hyv.
Rakennustoimenpide Pohjarakennus				Piirustuslaji Pohjarakennus				
Rakennuskoteen nimi ja osoite Heinoja II Nurmijärvi				Piirustuksen sisältö Leikkaus B-B		Mittakaava 1: 500 1: 200 / 1: 100		
DESTIA Infrasuunnittelu Neilikkatie 17, Pl 206 01301 Vantaa Puh. 02044411			GEO	Työnro 507025		Tiedosto		
Suunn. Francisco Oliveira	Tark. Miiig Paatsema		Piir.nro 003			Muutos		
		Täyd.piirt.	Hyv.			Pvm 25.5.2022

Pohjatutkimuspisteiden sijainnit on esitetty piirustuksessa 001 ja pohjatutkimusleikkauksia piirustuksissa 002, 003 ja 004.
