# Kirkonkylän osayleiskaavan hulevesiselvitys

Luonnos 28.2.2019

NURMIJÄRVI

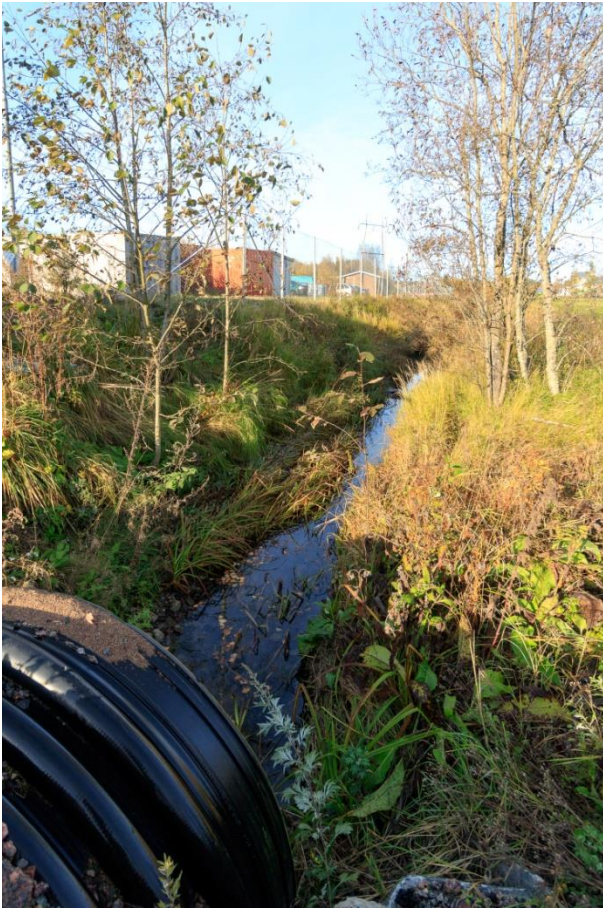
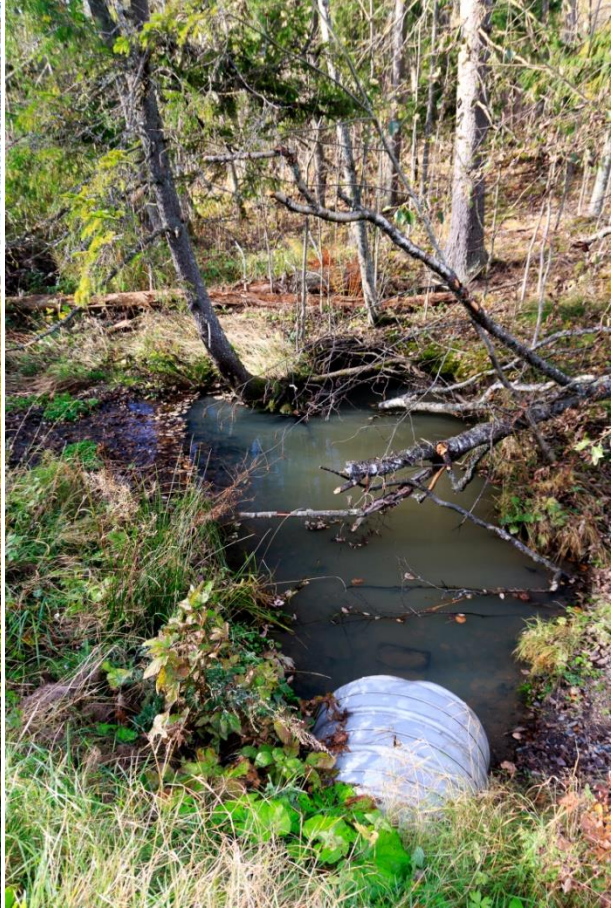
Kuva 8. Hulevesien hallintaa Heinojan valuma-alueella. Kuvat: Janne Oittinen

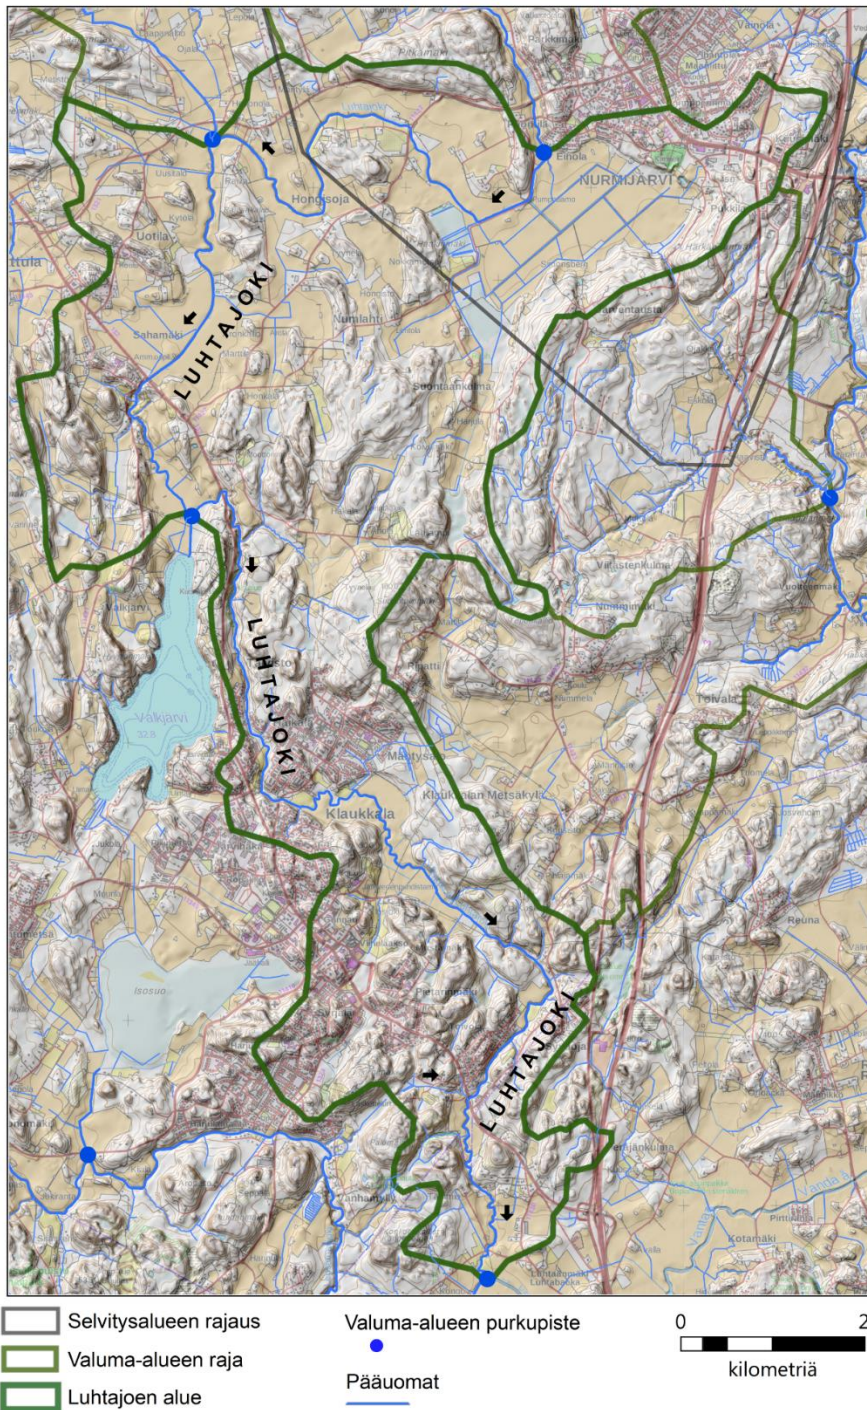
Kuva 13. Luhtajoen-Ylisjoen alue

Luhtajoen-Ylisjoen osavaluma-alue on kokonaispinta-alaltaan 47 km<sup>2</sup>, mutta suunnittelualue kattaa siitä vain 9,8 km<sup>2</sup> (Kuva 13). Pääsialliset maalajit valuma-alueella ovat savi (48 %) ja kalliomaa (28 %). Koko valuma-alueen pinta-alasta 40 % on peltoa ja maatalousmaata, n. 40 % metsää ja reilu 15 % rakennettua aluetta. Kirkonkylän taajaman eteläosat ja kuivattu järvi kuuluvat tähän osavaluma-alueeseen. Kirkonkylän taajaman hulevesiviemärointi vaikuttaa maastohavaintojen perusteella muuttaneen valuma-alueen rajausta siten, että Helsingintien pohjoispuolisella vedet laskevat Kissanojaan Metsäkylän-Nummenniityn alueella.

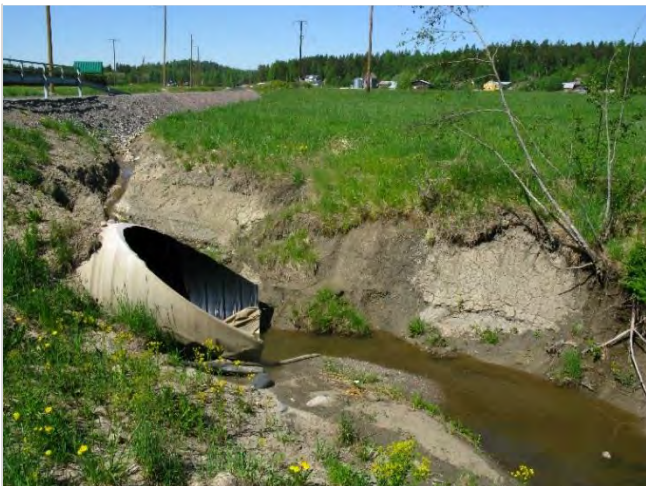
Kuva 1. Rajamäentien alittava rumpu on mitoitukseltaan riittävä.

Jakso käsittää Heinojan laskukohdan Kyläjokeen sekä siitä noin 270 metrin matkan yläjuoksuun, jossa uoma alittaa Rajamäentien rummussa (Kuva 1.) ja kaartaa sitten noin 90 astetta kaakkoon (Kartta 2.). Jakso kulkee työpaikka-alueen läpi. Työpaikka-alue koostuu muutamista teollisuushalleista sekä asfaltoiduista parkkikentistä. Jaksoa luonnehtii syväälle kaivettu suoristettu uoma, jossa vesi pääsee virtaamaan vapaasti (Kuva 2.). Virtaus on paikoitellen hidask, paikoitellen reippaampi. Vedessä virtaa jonkin verran kiintoainesta eli se on melko sameaa ja väriltään rusehtavaa. Maaperä on savea. Uoman leveys on tällä jaksolla noin 1 m. Sortumia ja valumia on penkoilla jonkin verran. Osuus on eroosioherkkää veden määrän lisääntyessä, sillä uoman varren luiskat ovat paikoitellen hyvin jyrkät. Tällöin maa-aines valuu helposti uomaan ja kulkeutuu helpommin virran mukana. Uoman varren kasvillisuudesta suuren osan muodostaa pajukko ja pioneerilajisto.

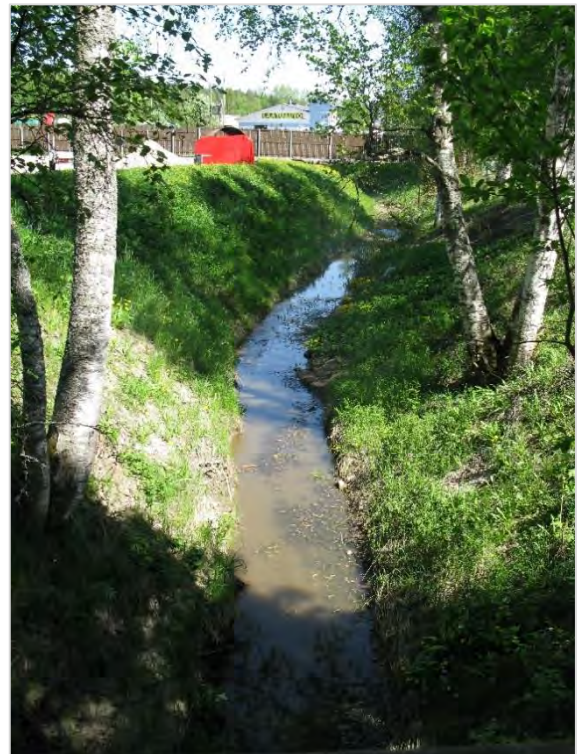
Kuva 2. Uoma on suoristettu ja perattu.

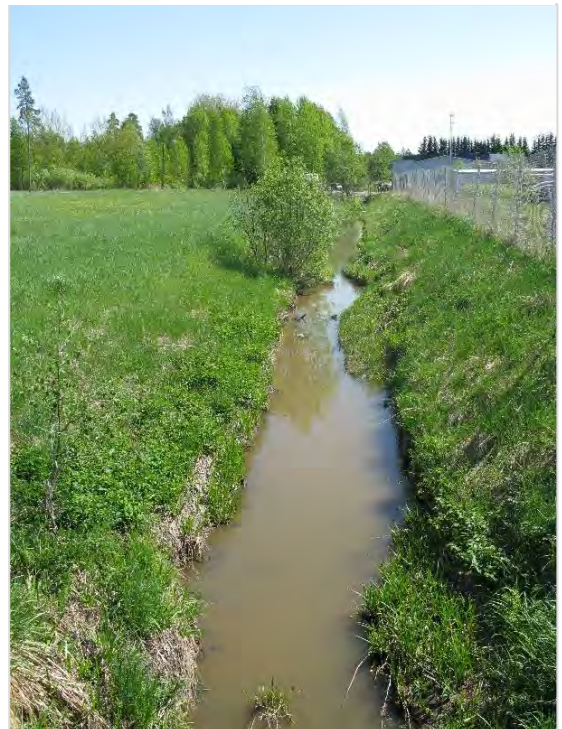
Kuva 4. Uoman reunoilla näkyvät sortumia.

Toinen jakso alkaa Alhonnaientuntieltä, jonka Heinoja alittaa rumpua pitkin (Kuva 3.). Jakso päättyy yksityisen tontin rajaan noin 200 m päässä. Jaksoa luonnehtii suoristettu ja perattu syvällä kulkeva leveähkö uoma. Virtaus on hidas ja penkereet ovat loivat. Uoma sijaitsee aukean niittymäisen alueen reunassa ja osittain teollisuuskiinteistön alueella. Kasvillisuus on pääasiassa saraheinää sekä kiinteistön alueella myös puustoista pajukkoa ja mäntymetsää. Uoman reunoilla on jonkun verran sortumia, jotka tekevät suoristetusta vesirajasta jälleen hieman mutkittelevan. (Kuva 4.). Jakson alkukohdassa vedenkorkeus oli 16 cm toukokuussa 2018.

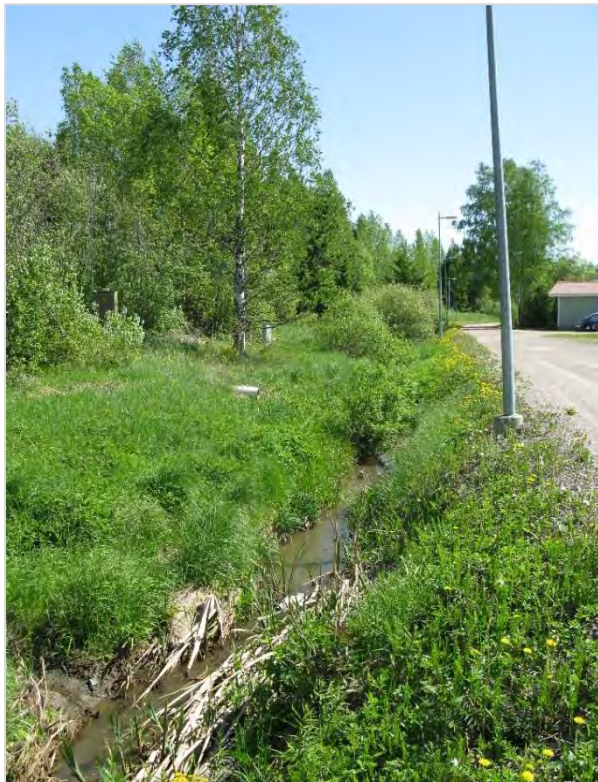
Kuva 5. Uoman leveys vaihtelee ja reunat ovat epätasaiset.

Osuus poikkeaa aikaisemmin kuvatuista jaksoista siten, että ihmisen vaikutus näkyy selvästi vähemmän. Uoma on todennäköisesti kaivettu ja perattu aikanaan, minkä jälkeen se on kasvanut lähes umpeen pajukkoa. Uoma on myös mutkittelevampi kuin jaksot 1. ja 2. sortumien ja valumien seurauksena (Kuva 5.). Uoman leveys vaihtelee välillä 0,5 m -1,5 m. Syvyys oli 25 cm syksyllä 2017 (Kivinen 2017) ja 22 cm keväällä 2018. Uoma kulkee hiekkatien vieressä. Tien puoleinen penger on kaivettu jyrkäksi ja toinen penger jätetty loivaksi. Tien kaarteessa tien ja uoman väliin on rakennettu noin metrin korkuinen maavalli estämään tulvimista tielle. Toisella puolella penger on loivempi, mikä onkin mahdollinen tulvimissuunta ja veden viivytyspaikka. Tosin inventointiajankohtana penkereellä ei ollut havaittavissa merkkejä tulvimisesta. Osuudella kasvaa runsaasti heinää, tiheää pajukkoa, osmankäämejä, rentukoita, nokkosia ja kortetta (Kuva 6.).

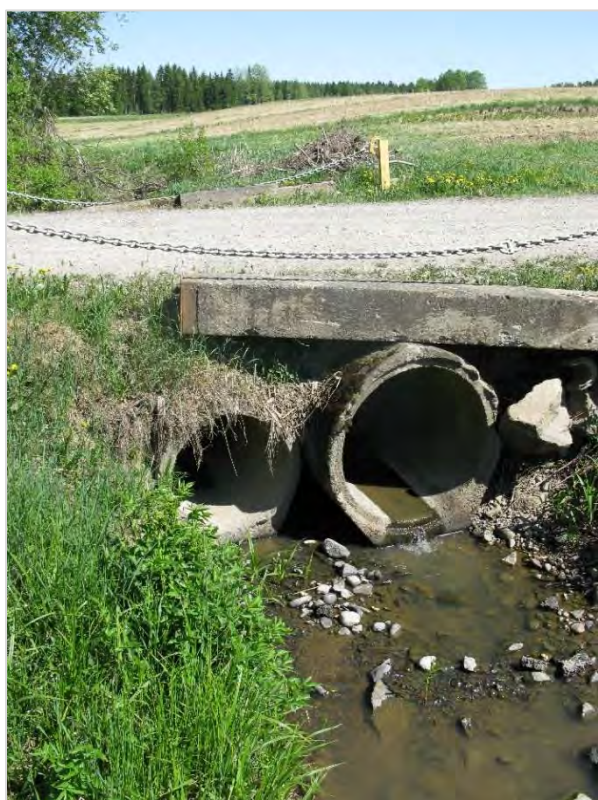
Kuva 11. Heinaja alittaa tien kahta rumpua pitkin.

Peltokasvillisuuden lisäksi heinät, pajut ja joissain paikossa kuusikko reunustavat uoman vartta. Ojassa on vähän kiviä ja tien alittava rumpu (Kuva 11.) oli osittain tukkeutunut irtorisuista.

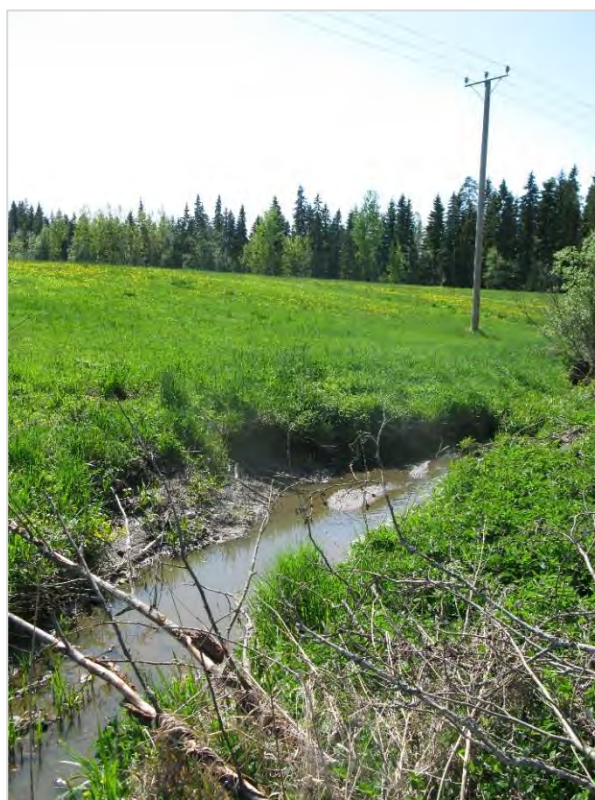
Kuva 12. Uoma on leveä ja syväälle kaivettu.

Peltoaukealla uoman leveys suurenee ja luonne muuttuu suoristetuksi ja hoidetummaksi. Paikoitellen kuitenkin esiintyy meanderointia ja merkkejä eroosiosta. Virtaus on edelleen verkkainen. Uoma rajautuu toisella puolella peltoon ja toisella puolella tiehen. Uoma on kaivettu syväälle (Kuva 12.), joten vedenpinnalla on varaa nousta. Uomasta näkee, että sitä ja sen reunoja on perattu joitakin vuosia sitten.

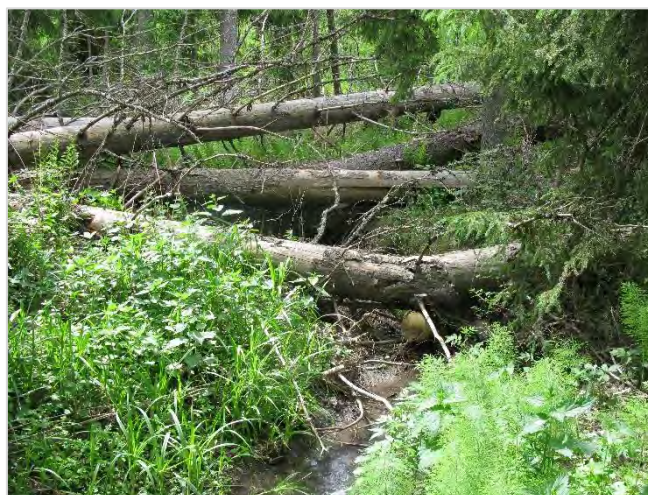
Kuva 16. Kaikki tuenkaadot ovat kaatuneet samaan suuntaan: lännestä itään.

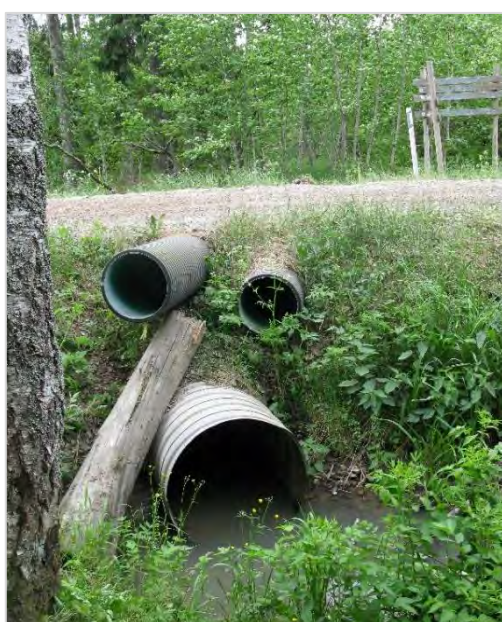
Kuva 17. Heinojan tien alittavat kolme rumpua.

Uoma alittaa Heinojantien kolme rumpua pitkin ja päättyy peltoaukean reunaan noin yhden kilometrin päässä (Kuva 17.). Erona edelliseen jaksoon jakson varrella on useita tulvatasanteita ja aluskasvillisuutta on vähemmän (Kuva 18). Ympäröivä metsä on haapa- ja pajuvaltaista. Edellistä jaksoa vallitsivat lukuiset tuulenskaadot, mutta tällä osuudella niitä on vain muutama. Jakso meanderoi ja uoman ominaisuudet ovat muutenkin samankaltaiset kuin edellisessä jaksossa. Vesi on väriltään rusehtavaa ja hiukan sameaa. Virtaus vaihtelee, mutta on useimmissa kohdissa rauhallinen. Penkereet eivät ole korkeat, joten vesi pääsee nousemaan tasaiselle osuudelle uoman molemmin puolin useissa kohdissa. Maastossa on merkkejä, että tulvatasanteilla on ollut vettä keväällä 2018. Merkkejä eroosiosta näkyy jonkin verran. Osan matkaa uoma kulkee kapeassa laaksossa, jossa maasto kohoaa molemmin puolin. Tämän jälkeen alkaa laaja muutama vuosi sitten hakattu hakkuuaukea uoman eteläpuolella. Uoman välittömään läheisyyteen on jätetty muutaman metrin hakkaamaton suojavyöhyke. Hakkuista huolimatta jakso on pääpiirteiltään luonnontilainen. Uomaan laskee myös pieni sivu-uoma, joka on suojeltu vesilain nojalla (kartassa sinisellä). Sivuuoma on luonnontilaisen kaltainen voimalinjan ja Heinojan väliseltä osuudelta.

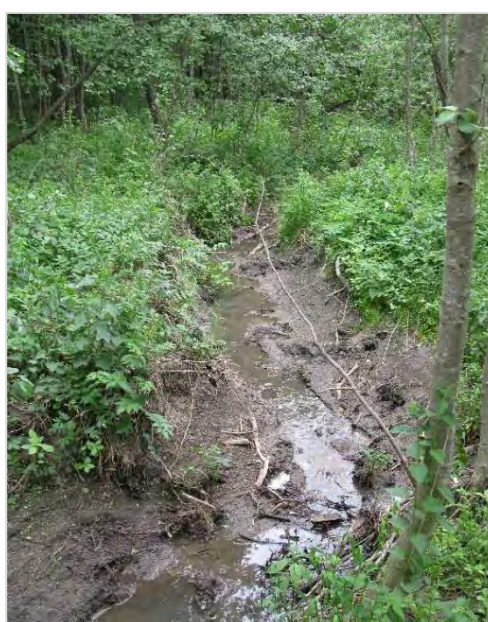
Kuva 18. Uoma on matala ja sitä ympäröivät paikoitellen tulvatasanteet.

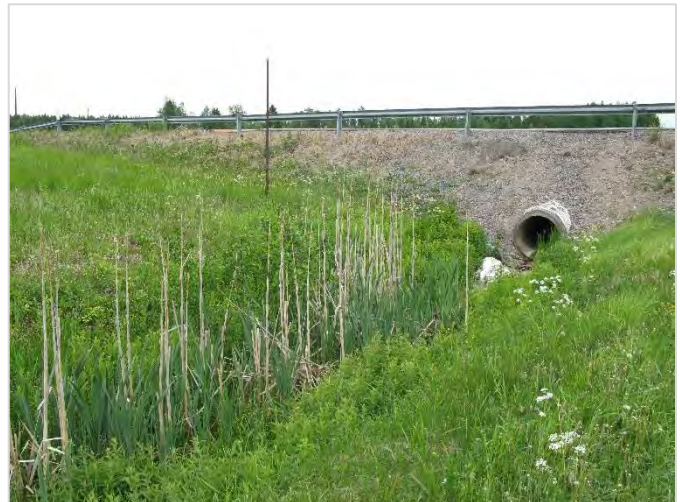
Kuva 20. Kuvassa on Keikkumäentien allttava rumpu, sekä uomassa kasvavaa osmankäämiä.

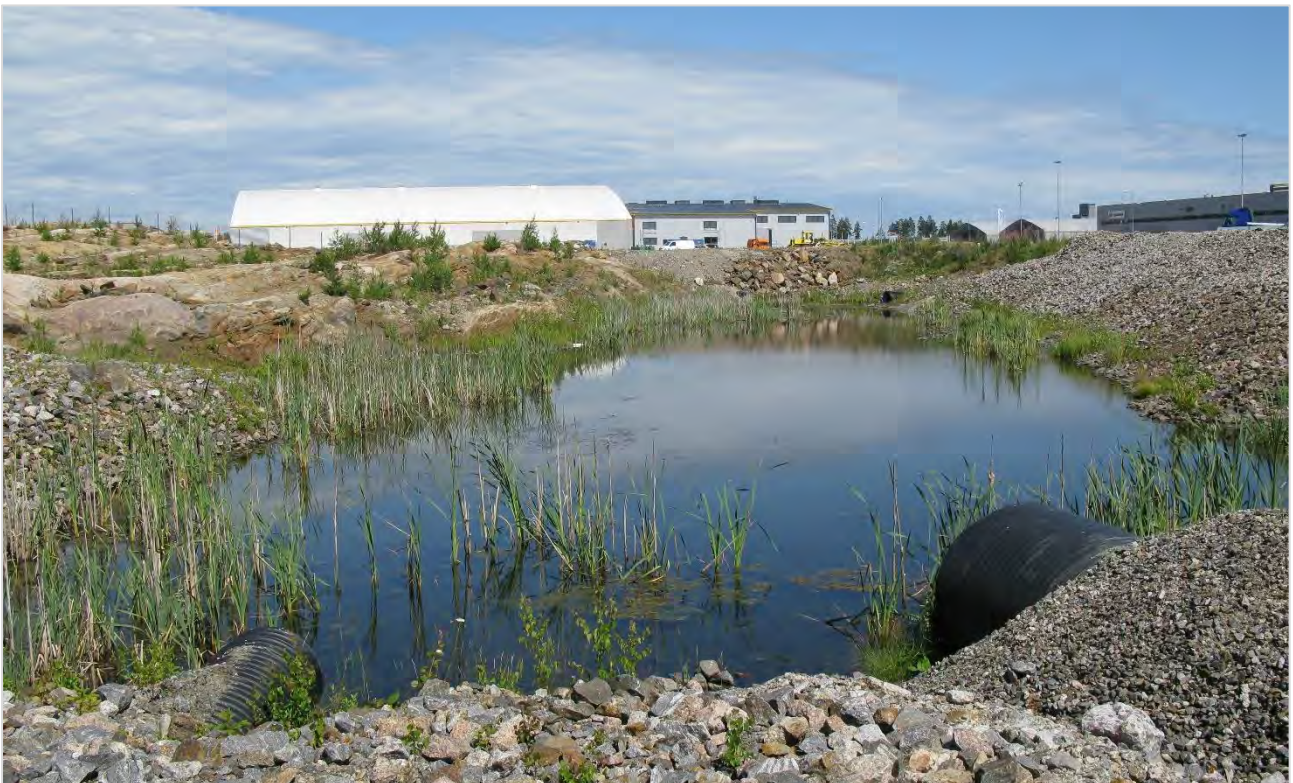
Kuva 1. Keinotekoinen hulevesiallas toimii Ilvesvuoren hulevesien viivyttäjänä ennen kuin sen vedet jatkavat virtaamistaan Kertunojaan.

Kertunojan alkulähde on voimakkaasti ihmisen muokkaama. Ilvesvuoren eteläosan hulevedet laskevat hulevesiviemäreitä pitkin niiden viivytykseen tarkoitettuun altaaseen, josta Kertunojan voi katsoa alkavaksi (Kuva 1.). Hulevesiallas sijaitsee Hämeenlinnantien läheisyydessä Ilvesvuoren eteläisessä osassa. Se on syvyydeltään noin metrin ja se on vuorattu kivimurskalla. Lisäksi sitä ympäröivät kivimurskasta tehdyt vallit. Altaassa kasvaa kaislikkoa ja levää. Altaan vesi on kirkasta, väritään vähän rusehtavaa. Altaan ympäristössä lenteli pääskysiä, västäräkkejä ja sudenkorentoja, eli siitä on selkeästi muodostunut oma ekosysteeminsä. Altaasta johtaa noin 160 metrin pituinen rumpuputki Hämeenlinnantien ali sen länsipuolelle, josta varsinainen uoma alkaa.

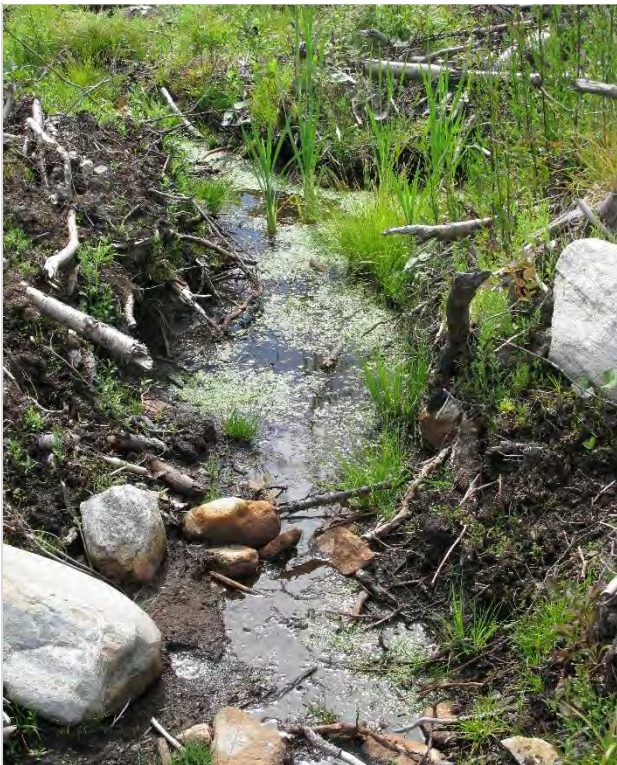
Kuva 2. Uoma kulkee katkonaisena metsäkoneiden mylläämässä maastossa.

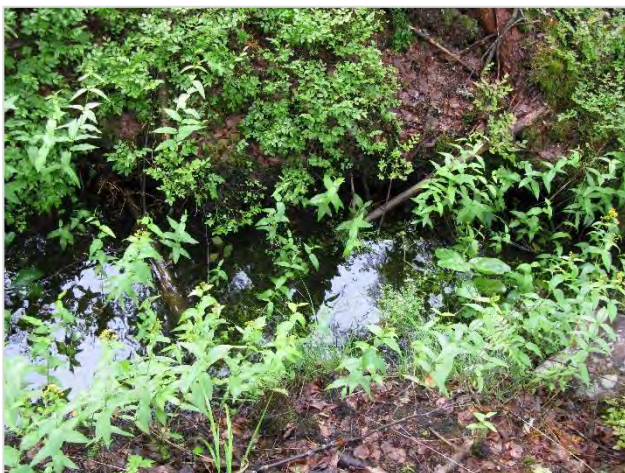
Kuva 4. Osan matkaa uoma on selkeärajainen ja kapea.

Jakson alkuosuus kulkee selkeässä uomassa (Kuva 4.), mutta noin 200 m ennen Ojakkalantietä uoma muuttuu luonteeltaan kosteikoksi, jossa ei ole yhtä selvärajaista uomaa (Kuva 5.). Alkuosuudella virtaus on reipas, mutta kosteikkomaisella osuudella vesi näyttää lähes seisovan. Uoma on hyvin matala koko matkalta, eikä eroosion merkkejä näy. Kosteikko-osuudella on tilaa vesimäärän lisääntymiselle, sillä se auttaa tasaamaan vesimäärän vaihteluita. Vaikka Kertunojan ympäristössä on tehty laajoja avohakkuita, on osuudelle jätetty noin 5 metrin levyinen puustoinen suojavaohyke. Siinä kasvaa kuusta, koivua ja haapaa. Osuuden loppupäässä on runsaasti tuulenkaatoja, jotka johtuvat todennäköisesti ympäröivän avohakkuun vaikutuksesta, kun tuulelta suojaava yhtenäinen puusto on hakattu. Uoman vesi on tällä jaksolla kirkasta, ja uoma on matala. Jakso on kokonaisuudessaan vesilain mukainen luonnontilainen kohde.

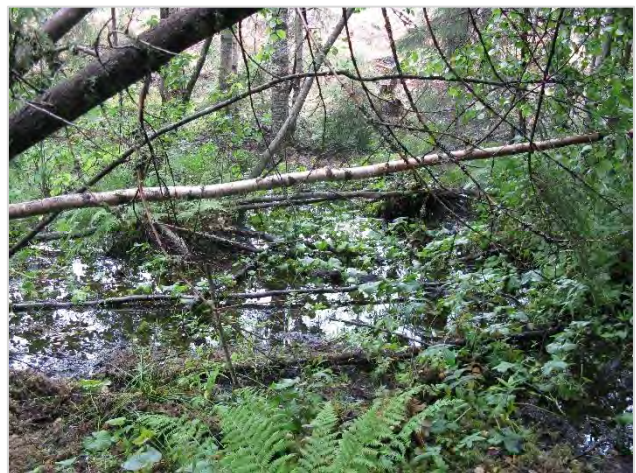
Kuva 5. Kosteikko on levittäytynyt useiden metrien levyiselle kaistaleelle.

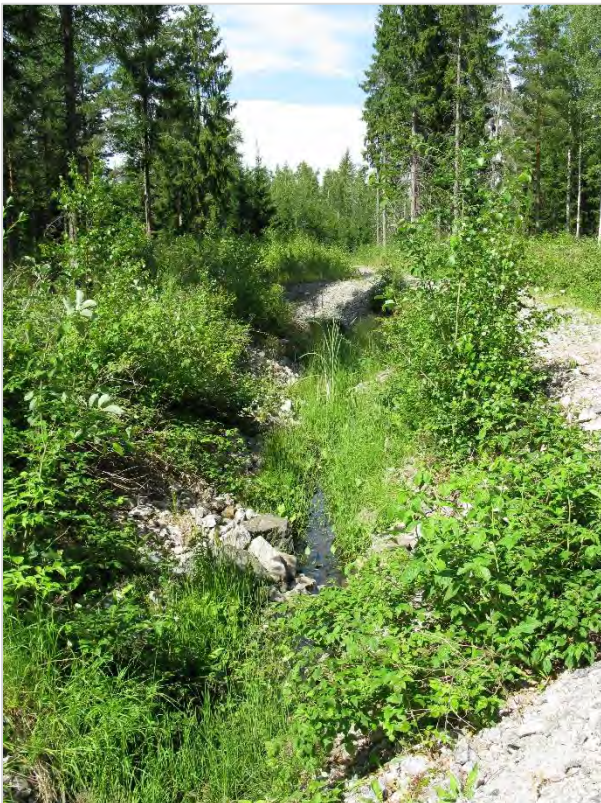
Kuva 6. Puron luiskat on vuorattu kivimurskalla, mutta kasvillisuus on silti puskenut siitä läpi.

Jakso alkaa siitä mihin hulevesialtaasta tuleva rumpuputki purkaa Hämeenlinnantien länsipuolella. Purkuaukon läheisyydessä uoman reunoja on vahvistettu kivimurskalla, ja uoma on kaivettu noin metrin syvyyteen (Kuva 6.). Kuitenkin jo noin 10 metrin päästä se alkaa näyttää enemmän luonnontilaiselta. Uoma on leveydeltään noin 50 - 70 cm ja hyvin matala (Kuva 7.). Virtaus on selkeästi havaittavissa, ja se on melko rauhallinen. Vesi on kirkasta ja uoman pohjalla on kiviä ja soraa. Eroosiosta ei ole merkkejä, sillä luonnontilainen osuus on matalareunainen, ja kasvien peittämä. Uoman vieressä kulkee hiekkatie, jonka ympärillä kasvaa koivua, kuusta ja mäntyä.

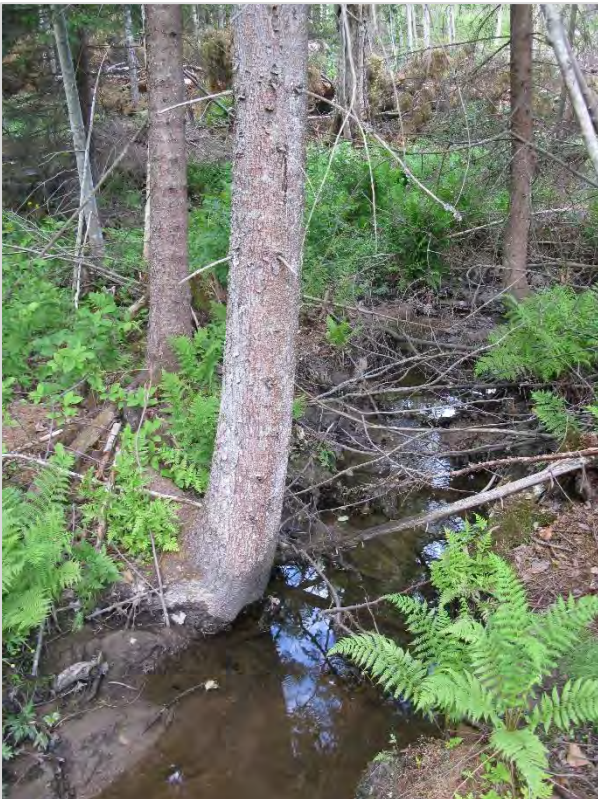
Kuva 8. Uoma mutkittelee tiheässä kuusikossa, ja aluskasvillisuus koostuu lähinnä saniaisista.

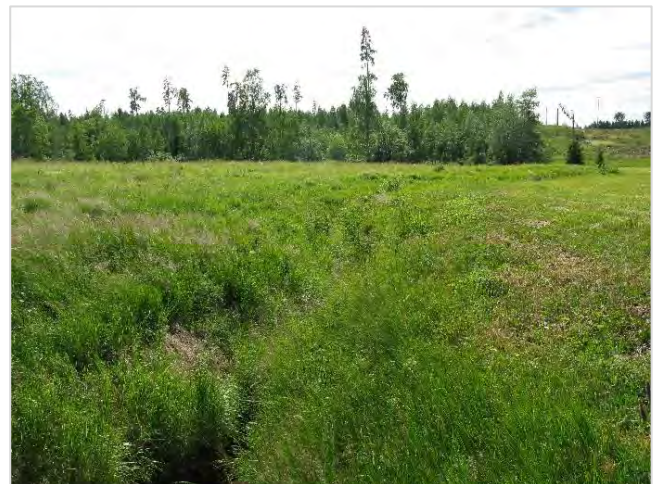
Kuva 11. Oja mutkittelee pellon ja niityn välissä.

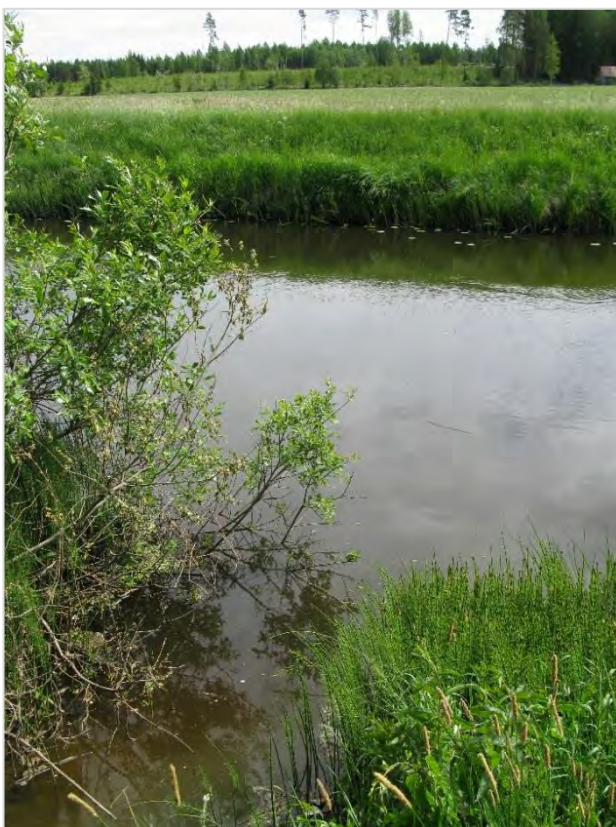
Kuva 1. Kissanojan laskukohta Vantaanjokeen.

Kissanoja laskee Vantaanjokeen noin 100 m Hämeenlinnanväylän itäpuolella (Kuva 1). Jaksoa luonnehtii reipas virtaus ja kirkas vesi. Uoman leveys on tällä jaksolla jopa 2 metriä ja syvyys keskimäärin 20 cm. Tarkasteluhetkellä havaittiin yhden kalan uivan vimmatusti ylävirtaan, eli Kissanojaan nousee Vantaanjoesta jonkin verran kaloja. Puro kulkee kahden ison rummun lävitse, jotka ovat mitoitukseltaan riittäviä, mutta muuten huonokuntoisia ja vanhoja (Kuva 2.). Eroosiosta näkyy vain vähäisiä merkkejä. Uoma on tältä osuudelta suoristettu. Kasvillisuus uoman ympärillä on pajukkoa, heinikkoa ja nokkosta.

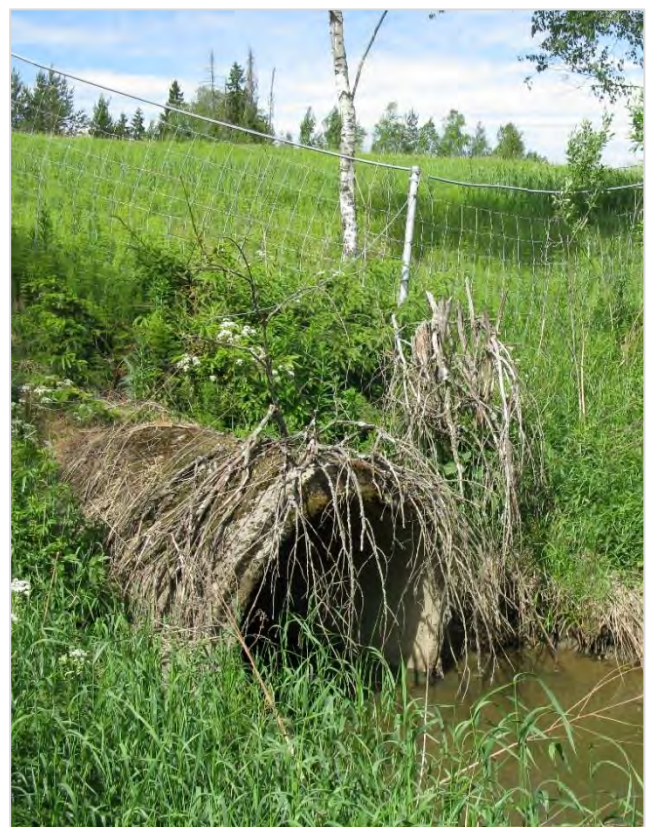
Kuva 2. Hämeenlinnanväylän alittava rumpu oli risukon peitossa.

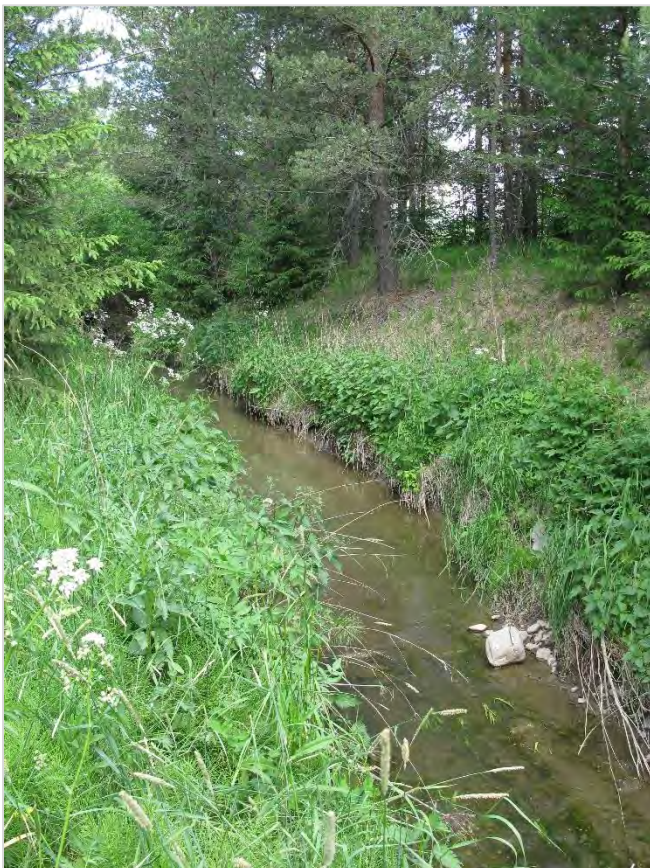
Kuva 3. Vesi on kirkasta ja virtaus on reipas.

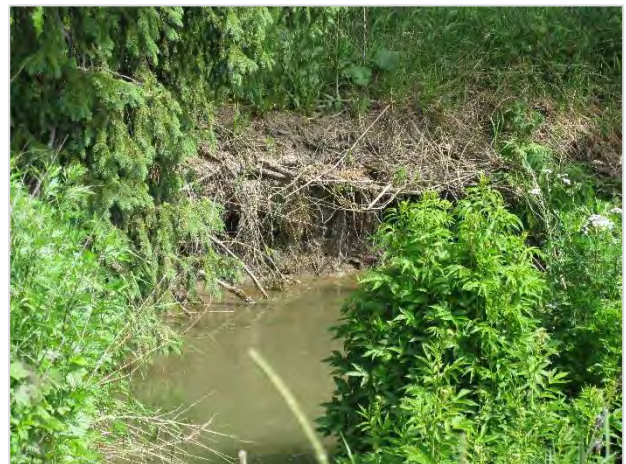
Kuva 4. Uoman reunoilla esiintyy eroosiota.

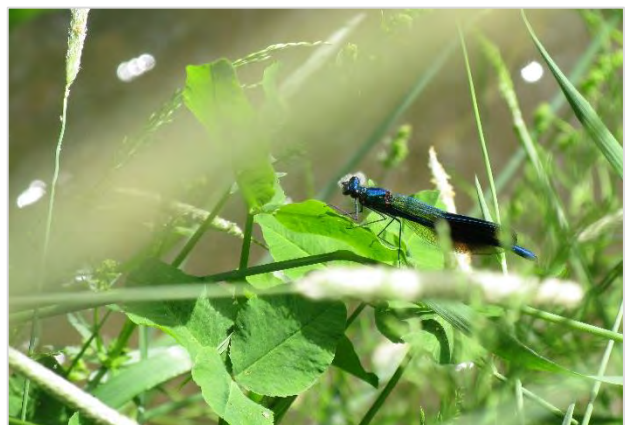
Kuva 5. Uoman ympäristössä liihotteli useita sudenkorentoja.

Jakso alkaa Hämeenlinnanväylän länsipuolelta ja johtaa pellon viertä metsikköön. Pellon ja puron välissä kulkee päällystämätön kävelytie, joka on osa 7 veljeksen vaellusreittiä. Puron toisella puolella on metsikköä, jossa kasvaa mm kuusta, mäntyä ja haapaa. Puron varsi on heinikon, nokkosten ja pajukon peitossa. Uoma on leveydeltään noin 0,7 m ja mittauspisteen syvyys tällä osuudella oli 16 cm (Kuva 3.). Pieniä sortumia oli jonkin verran (Kuva 4.). Puronvarren kasvillisuudesta erottaa, että vesi on ollut selvästi korkeammalla. Virtaus on reipas, ja vesi melko kirkasta. Puronvarren kasvillisuus ja eläimistö on monimuotoista perhosineen ja sudenkorentoineen (Kuva 5.).

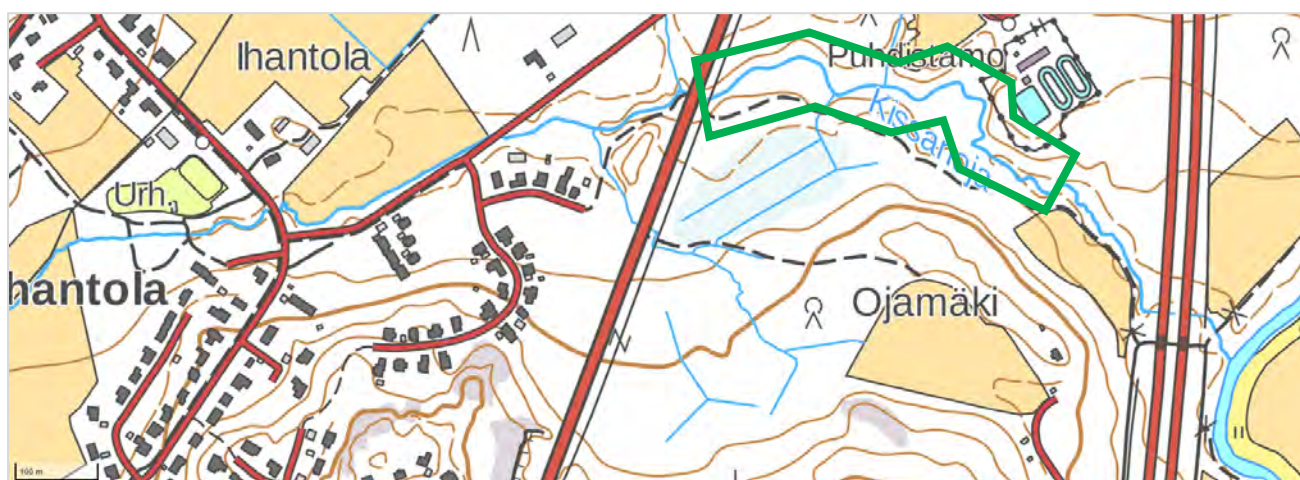
Kartta 5. Jakso on merkitty karttaan vihreällä monikulmiolla.

Puro virtaa metsän läpi, ja on luonnontilainen tai lähes luonnontilainen (Ilvesvuori pohjoinen –asemakaava: luontoselvityksen täydennys 2018). Uoma on leveä ja matala, ja meanderoi voimakkaasti. Puron töyräät ovat paikoitellen kuluneet jyrkiksi. Näin merkittävää eroosiota aiheuttaa todennäköisesti huomattava vesimäärien vaihtelu (Kuva 6). Virtaus on hyvin hidas. Metsä on vanhaa kuusivaltaista metsää. Suurten puiden juuret ovat paljastuneet useissa kohdissa, ja iso kuusi on jopa kallistunut uhkaavasti kun vesi kovertanut maata sen alta (Kuva 7). Kivikkoja ja soraikkoja on uomassa paikoitellen. Uomassa kasvaa myös jonkinlaista levää. Tarvittaessa puro mahtuu tulvimaan tällä osuudella. Nähtävissä oli tulvatasanteina selkeästi olleita alueita. Lähellä ei ole rakennuksia, joille koituisi vaaraa. Kohdassa, jossa jätevedenpuhdistamon purkuputki laskee Kissanajaan, vesi muuttuu hetkellisesti savisameaksi, sillä putkesta laskevan veden paine nostattaa savea uoman pohjasta. Muutoin vesi on kirkasta. Jakso on monimuotoisuutensa kannalta erityisen tärkeä elinympäristö. Puron molemmin puolin sijaitsevat lähteiköt ovat lisäksi vesilain 2 luvun 11 §:n mukaisia kohteita.

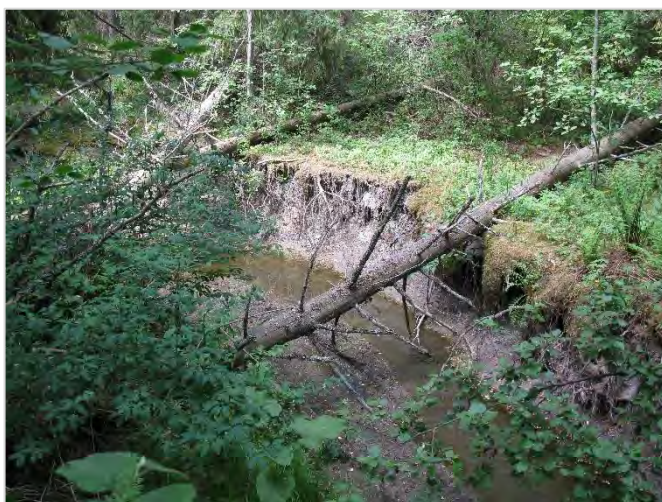
Kuva 6. Puron töyräät olivat paikoin korkeat, ja niissä on nähtävissä voimakasta uomaeeroosiota. Tällä osuudella on myös paljon vanhoja tuulenkaatoja.

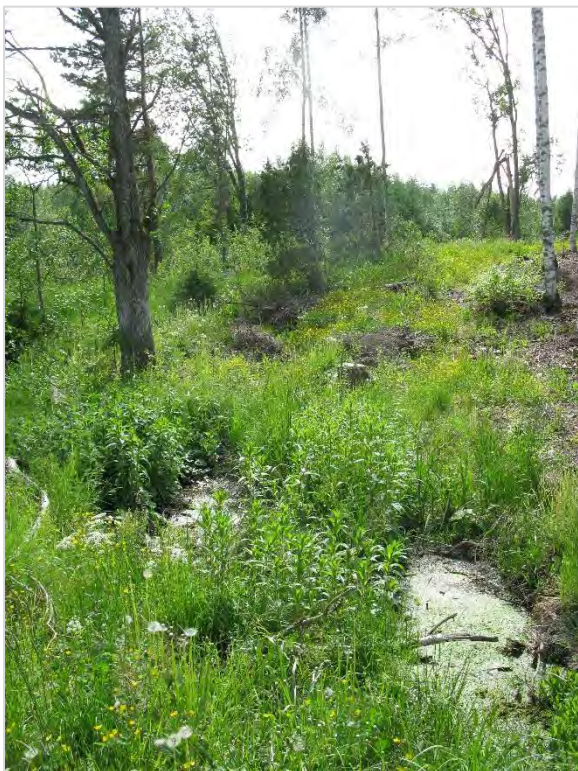
Kuva 8. Hakkuuaukealla kasvaa pioneerilajistoa, ja rehevöitynyt uoma mutkittelee sen läpi.

Hämeenlinnantien länsipuolella Kissanoja haarautuu kahteen suuntaan, lounaaseen ja luoteeseen kapeampina sivuhaarina. Luoteeseen suuntautuva haara kulkee aluksi hakkuuaukean läpi kapeana heinikkoisena uomana (Kuva 8). Sen jälkeen pienen rummun läpi mentyään uoma muuttuu suoristetuksi pelto-ojaksi, joka kulkee pellon ja metsän reunalla (Kuva 9). Uoma on koko matkan hyvin kapea, ja vettä on todella vähän. Hakkuuaukean kohdalla uoma on luonnontilainen, matala ja suoristamaton, kun taas pellon reunalla uoma on kaivettu syväälle ja suoristettu. Virtaus on hidras. Osuudella ei ole havaittavissa eroosion merkkejä, eikä tulvimisriskiä.

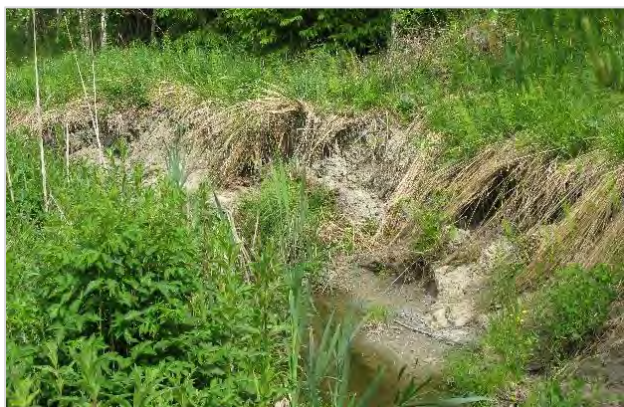
Kuva 10. Sortumia on pitkällä matkalla puron töyräällä.

Jaksoa luonnehtii noin metrin levyinen uoma, jossa on nähtävissä selkeitä eroosion merkkejä, kuten sortumia (Kuva 10). Uoman ympäristö on hakkuuaukeaa, jossa on heinikköä ja pajukkoa. Luiskat ovat jyrkät, ja ne ovat osittain kasvillisuudesta paljaat, joten ne erodoituvat erittäin herkästi. Puro mutkittelee hakkuuaukean läpi, mutta on koillispäädystä kaivettu ja suoristettu, ja lisäksi isoja kiviä on laitettu uoman vierustoille ilmeisesti maisemallisena elementtinä. Aspinniituntien alittaa kaksi rumpua, jotka ovat mitoitukseltaan liian pienet tälle osuudelle (Kuva 11). Ensimmäisellä maastokartoituksella rummut olivat puolillaan vettä, vaikka vesi oli yleisesti hyvin matalalla. Toisella kartoituskerralla yksittäisen rankkasateen jälkeen rummut olivat lähes täynnä. Lisäksi rumpukohdan läheisyydessä on piharakennuksia, joille mahdollinen tulviminen tai penkkojen sortuminen voisi aiheuttaa vaurioita. Hoitosuositukset osuudelle ovat sivulla 10.

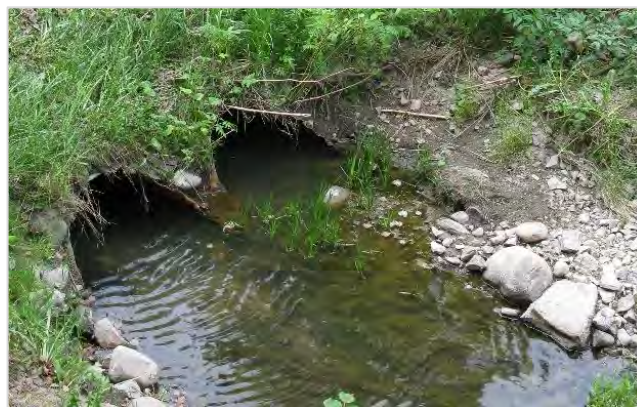
Kuva 11. Aspinniituntien alittavat kaksi rumpua ovat riittämättömät hulevesimäärän kasvaessa äkillisesti.

Jakso alkaa Aspinniituntien alittavalta rummulta ja päättyy Väinöntien alittavaan rumpuun noin 200 metrin päässä. Kuten edellisessä kappaleessa todettiin, Aspinniituntien alittava rumpu on mitoitukseltaan liian pieni, ja se tulisi vaihtaa isompaan. Veden määrän lisääntyessä tämä on mahdollinen tulvimiskohta, jossa vesi saattaa tulla tielle. Osuudelle laskee myös useita pieniä hulevesiputkia. Puro on kaivettu syvään ja suoristettu ojaan, joka kulkee pellon ja tien välissä. Oja mutkittelee jonkin verran Väinöntien läheisyydessä. Ojan varren kasvillisuus on pajukkoa, korkeaa heinikkoa, ja erilaisia kukkia. Noin metrin levyistä ojaa tuskin näkee runsaan kasvillisuuden lomasta (Kuvat 12. ja 13). Vesi on edelleen kirkasta ja virtaus on rauhallinen. Väinöntien ja Aspinniituntien rumpukohtien läheisyydessä on kivikkoa. Eroosiosta ei ole nähtävissä merkkejä.

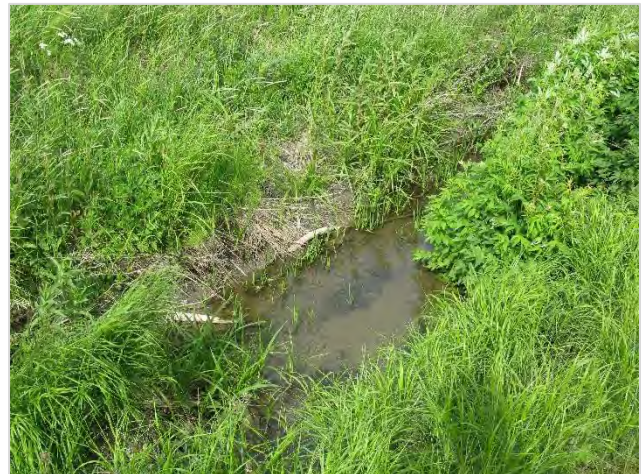
Kuva 13. Puro on matala ja lähes kasvillisuuden peitossa.

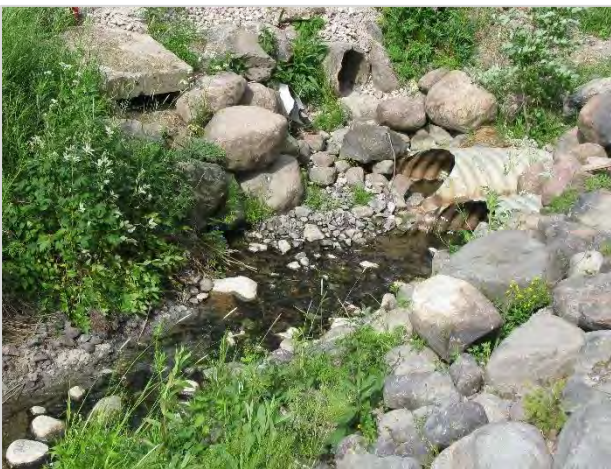
*Kuva 14. Vesi on matalalla Aspinniituntien rumpujen kohdalla pitkään jatkuneen sateettoman kauden jälkeen (7.6.2018).*

Kissanoja alkaa olla kapasiteettinsa äärirajoilla etenkin Aspinniituntien ja Väinöläntien alittavien rumpujen osalta. Yksittäisen rankkasateen jälkeen rumpuputket olivat jo lähes veden alla (Kuvat 14. ja 15.). Aspinniityntien ja Hämeenlinnantien välinen alava vanha hakkuuaukea sopisi erinomaisesti hulevesien viivyttämiseen, ja sinne voitaisiin rakentaa esimerkiksi keinotekoisia kosteikkoja. Myös uoman ennallistaminen tekemällä siitä jälleen mutkitteluva hidastaisi veden virtausta. Myös luiskien kiveys tai kasvien istuttaminen luiskille ennaltaehkäisee eroosiota. Jo nyt osuudella on selkeästi nähtävissä paikoittain voimakasta eroosiota ja sortumia. Uomaerosio on etenkin tällä jaksolla niin voimakasta, että sen hillitsemiseksi olisi tehtävä ennallistamistoimenpiteitä.

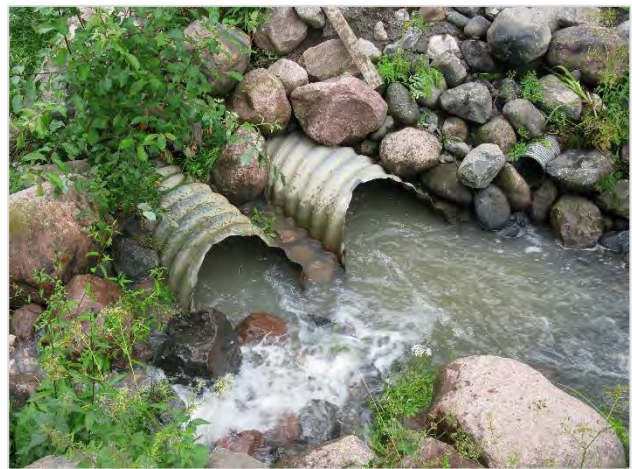
*Kuva 15. Yksittäisen rankkasateen jälkeisenä aamuna vesi on miltei täyttänyt Aspinniituntien rummut. Vettä oli edellisenä iltana satanut 26 mm Röykän mittauspisteellä (Sademäärä 5.7.2018).*
