NURMIJÄRVEN KUNTA  
HEINOJA II  
RAKENNETTAVUUSSELVITYS

Päivämäärä 26.5.2022

Laatija Francisco Melo Oliveira, Miia Paatsema

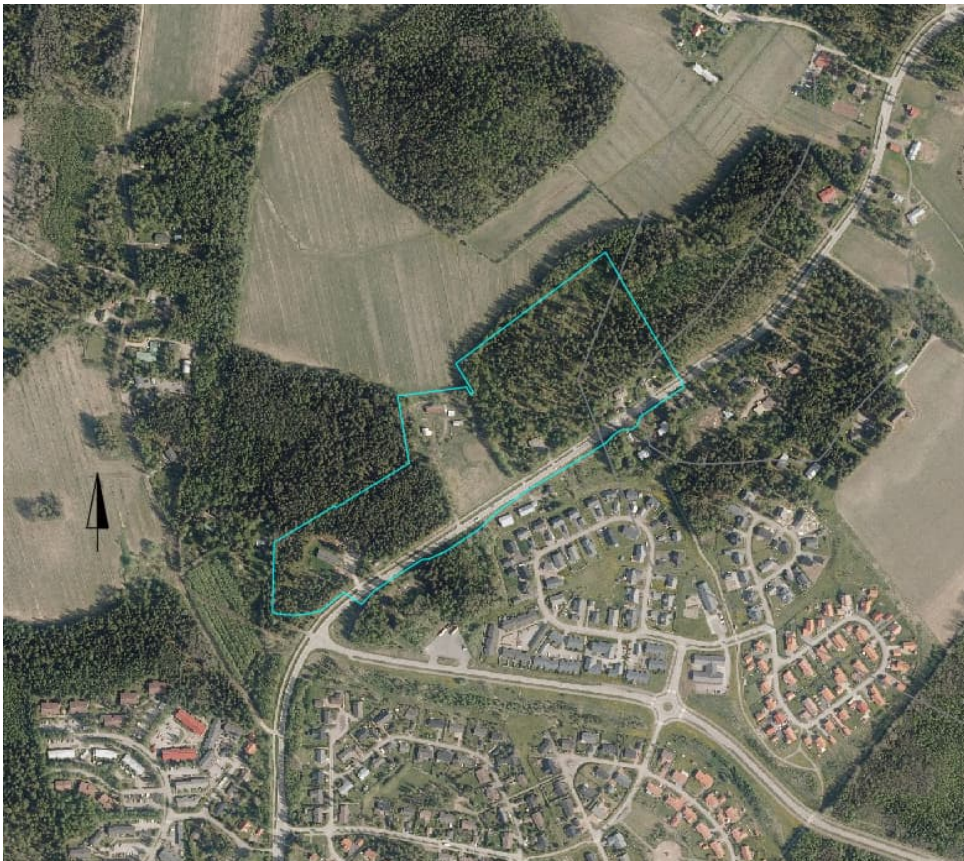
*Kuva 1. Kohdealue on rajattu 3 metriä kaava-alueen rajan ulkopuolella olevalla viivalla.*

Heinoja II:n asemakaava-alue sijaitsee Nurmijärven kunnassa Raalantien ja Heinojantien liittymän koillispuolella. Tarkempi sijainti on esitetty raportin kansikuvassa ja kuvassa 1.

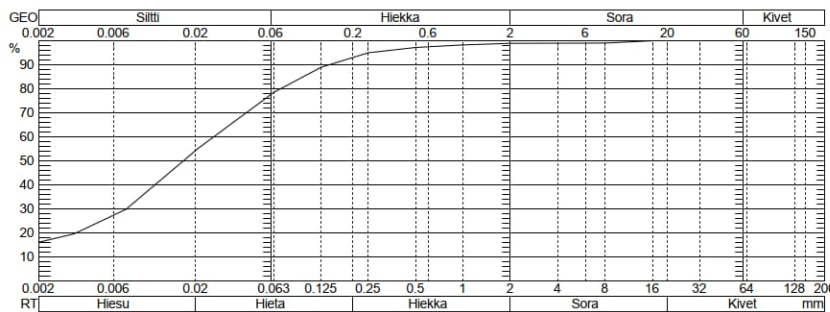
Kuvaajatunnus	_____ 1 _____ 2	
Tunnus	1	2
Paalu		
Syvyys	0-1	1-2
Häiriintyneisyys	NO	NO
Lisätiedot		silm.arvio
Menetelmät	2,3,4,5 (*)	4,5 (*)
Routivuus GEO	Routiva	
Routivuus TIEH-04	Eritt. routiva	
Vesipitoisuus %	19.61	13.43
Humuspitoisuus %		
Kidevesipitoisuus %		
Kantavuusluokka	F(G,E)	
Kelpoisuusluokka	U1	
Kapillaarisuus		
Kivisyys > 200 mm		
Kivisyys 63-200 mm		
0.063mm läp-%	78.6	
E-moduli MPa	5-15	
Maalaji (V)	saSi	hkSi
Maalaji (Eurokoodi)	saclSi

Seula mm	Läpäisyprosentti			
	1	2	3	4
63	100	100		
31.5	100	100		
22.4	100	100		
16	100	100		
11.2	99.5	100		
8	99.0	100		
5.6	99.0	100		
4	98.9	100		
2	98.9	100		
1	98.3	100		
0.5	97.2	100		
0.25	95.0	100		
0.125	89.0	100		
0.063	78.6	100		
0.02	54.4	100		
0.006	27.5	100		
0.002	16.2	100

Pisteen 2 tutkimusraportin mukaan 0–1 m syvyydessä maalaji on savinen siltti ja 1–2 m hiekkainen siltti. Vesipitoisuudet jäivät 13.43... 19.61 % välille.

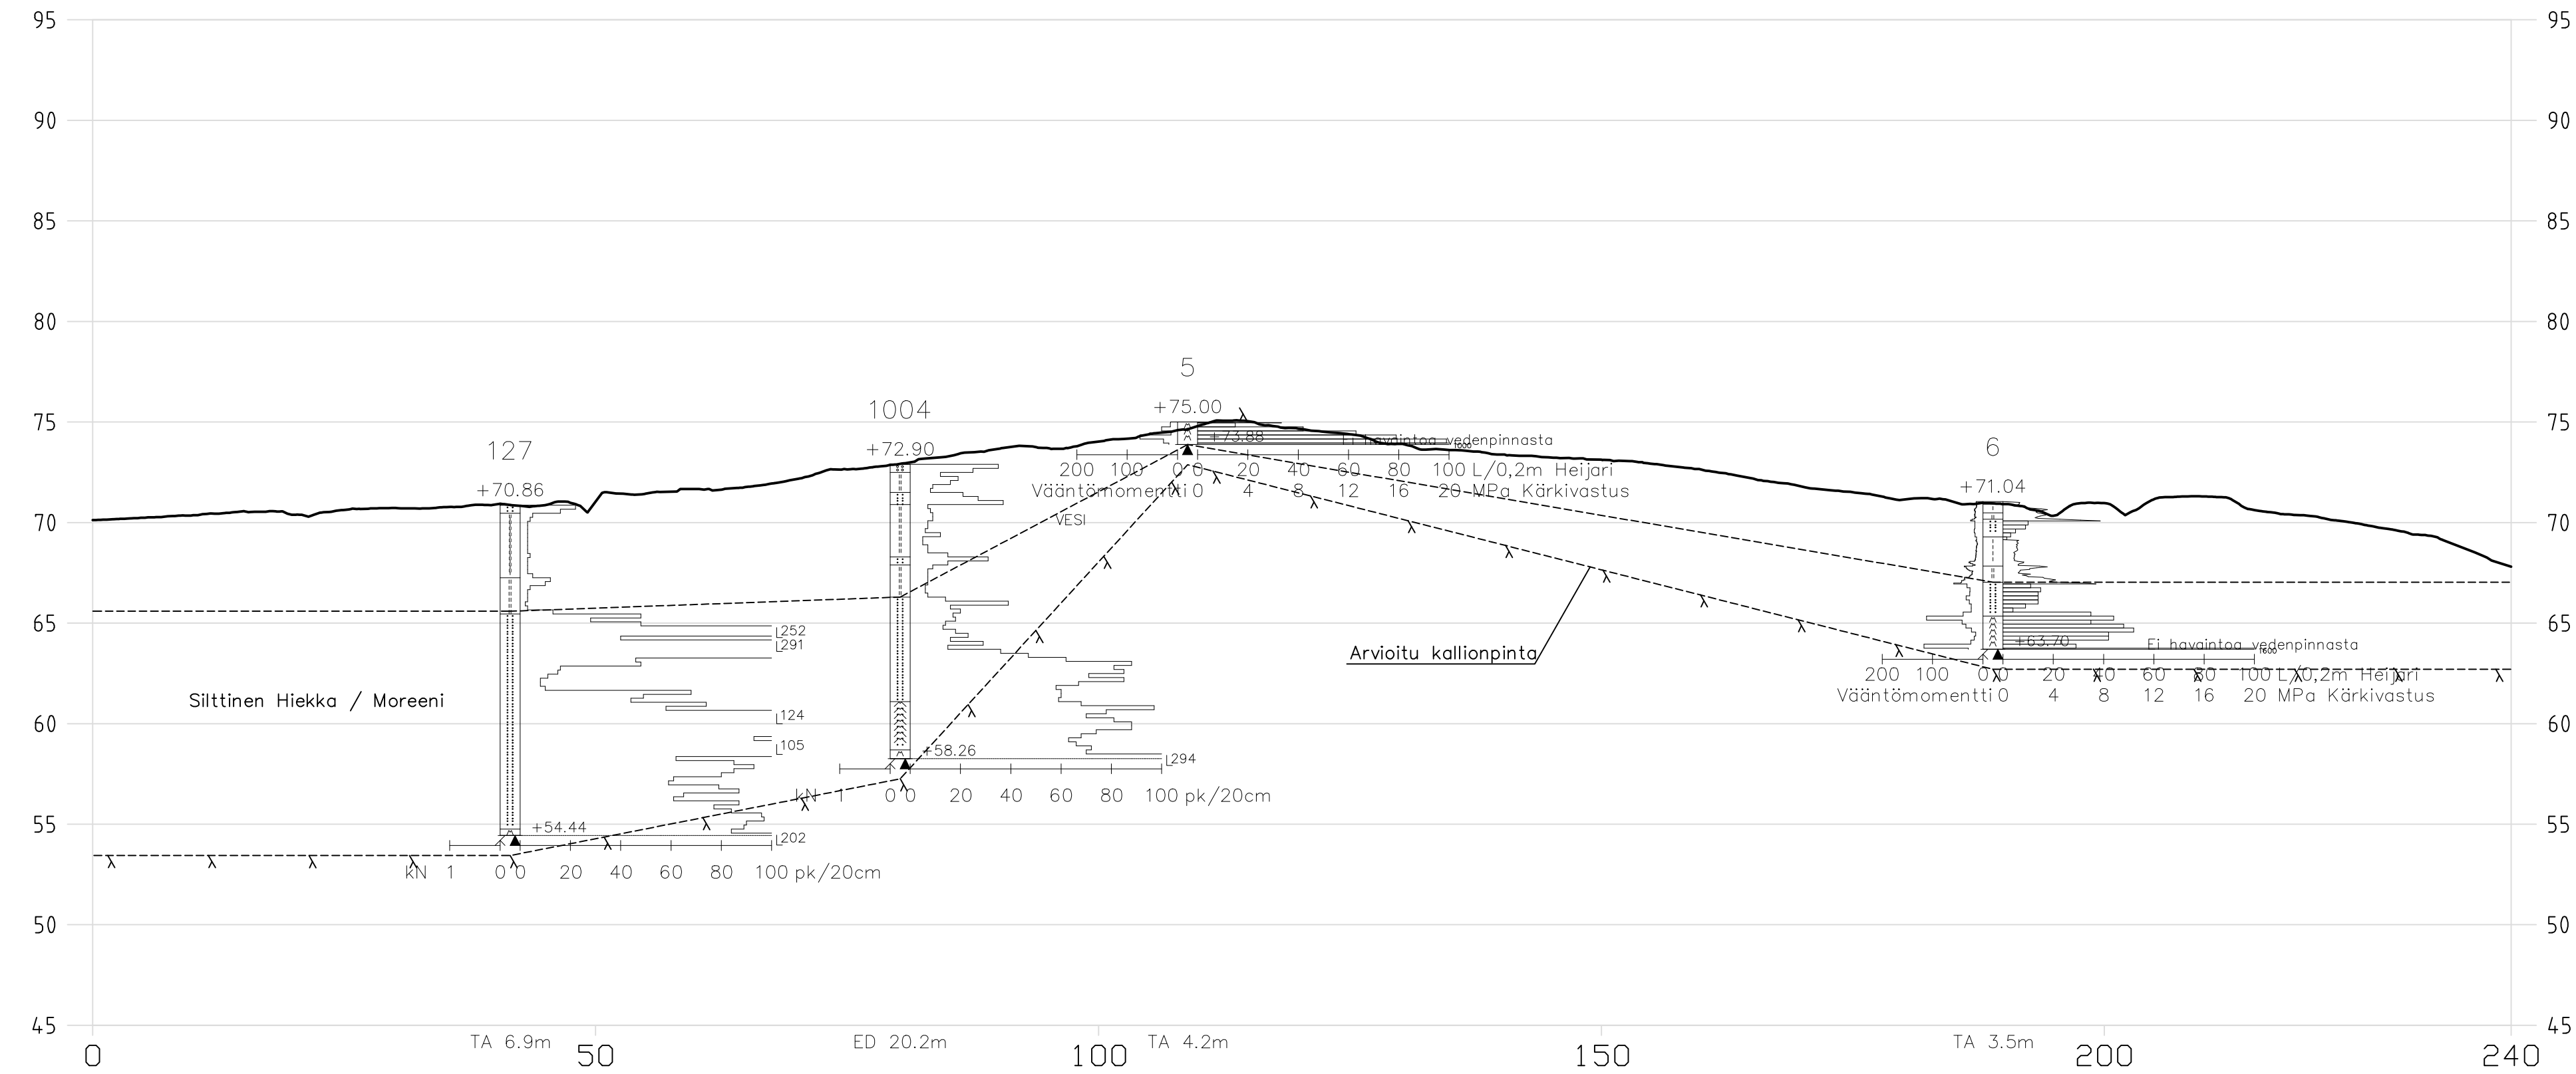
# B-B

Muutos		Pvm	Tehnyt	Pvm	Hyv.
K.osa/ kylä	Kortteli/ tila	Tontti/ Rn:o	Viranomaisen merkintöjä		
Rakennustoimenpide Pohjarakennus		Piirustuslaji Pohjarakennus			
Rakennuskohteen nimi ja osoite Heinoja II Nurmijärvi		Piirustuksen sisältö Leikkaus B-B		Mittakaava 1: 500 1: 200/1: 100	
<b>DESTIA</b> Infrasuunnittelu Neilikkatie 17, PI 206 01301 Vantaa Puh. 02044411		GEO	Työnro 507025	Tiedosto	
		Piir.nro 003		Muutos	
Suunn. Francisco Oliveira	Tark. Miia Paatsema	Täyd.piirt.	Hyv.	Pvm 19.12.2022

Pohjatutkimuspisteiden sijainnit on esitetty piirustuksessa 001 ja pohjatutkimusleikkauksia piirustuksissa 002, 003 ja 004.

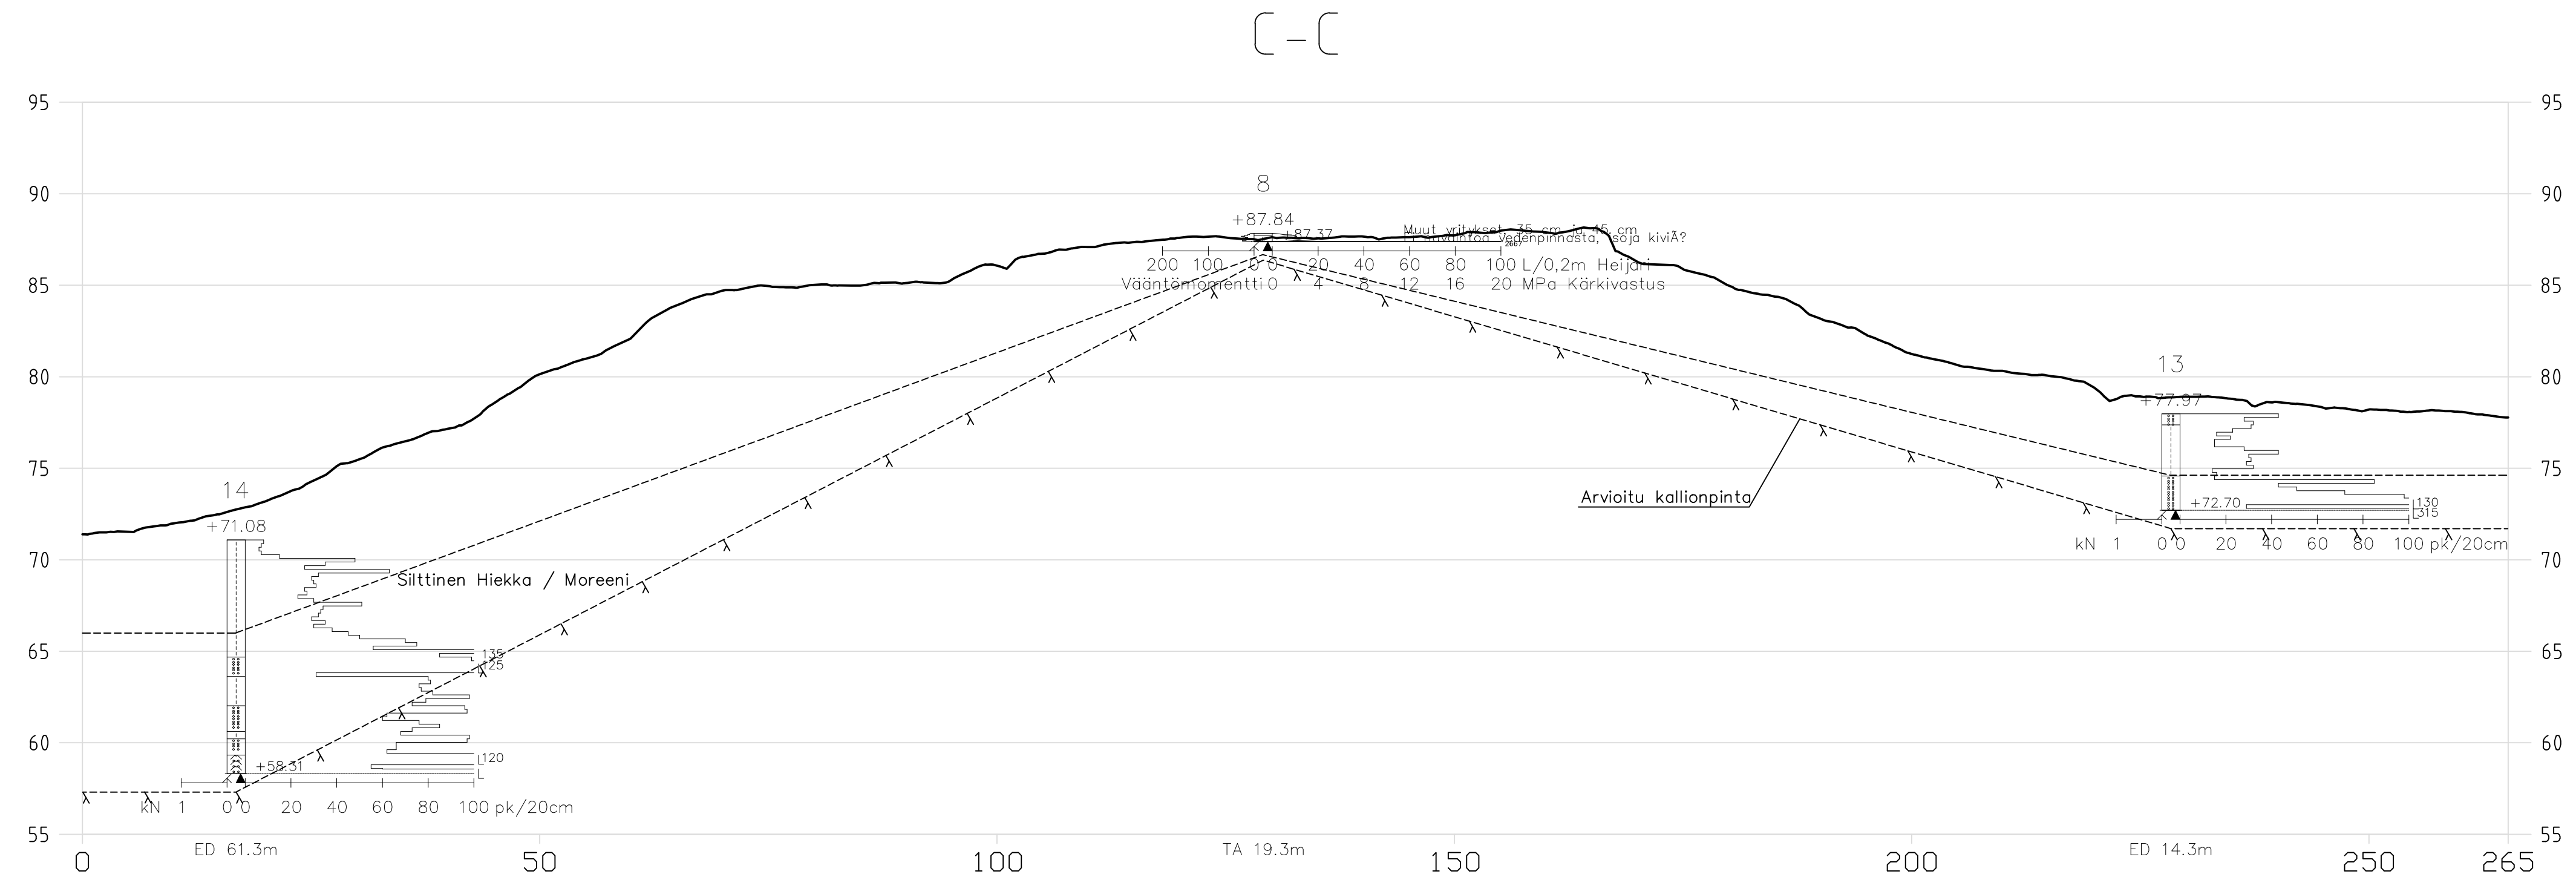
Muutos		Pvm	Tehnyt	Pvm	Hyv.
K.osa/ kylä	Kortteli/ tila	Tontti/ Rn:o	Viranomaisen merkintöjä		
Rakennustoimenpide		Piirustuslaji			
Pohjarakennus		Pohjarakennus			
Rakennuskohteen nimi ja osoite		Piirustuksen sisältö		Mittakaava	
Heinoja II		Leikkaus C-C		1: 500	
Nurmijärvi				1: 200/1: 100	
<b>DESTIA</b> Infrasuunnittelu Neilikkatie 17, PI 206 01301 Vantaa Puh. 02044411		GEO	Työnro	507025	Tiedosto
		Piir.nro		004	Muutos
Suunn.	Tark.	Täyd.piirt.	Hyv.	Pvm	
Francisco Oliveira	Miia Paatsema			19.12.2022
