Suppea rakennushistoriallinen selvitys, RHS

Rajakaari ja Seitsemän veljeksen koulu

Nurmijärven kunta, asemakaavoitus 2020

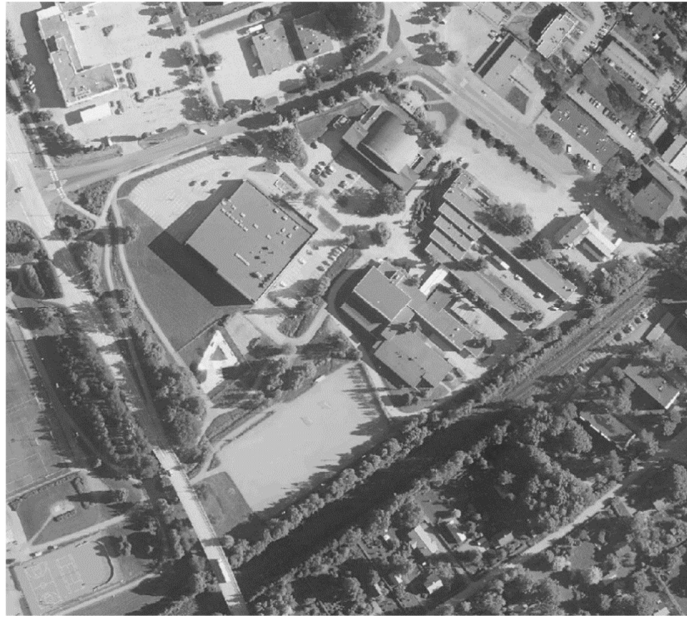
Kuva: Ilmakuva alueesta. Rajakaaren kaareva katto erottuu korttelin yläkulmassa. Seitsemän veljksen koulun porrastuva rakennusmassa on kuvassa oikealla.
