Kirkonkylän osayleiskaavan hulevesiselvitys

Nurmijärven kunta, yleiskaavoitus

Luonnos 3.11.2020

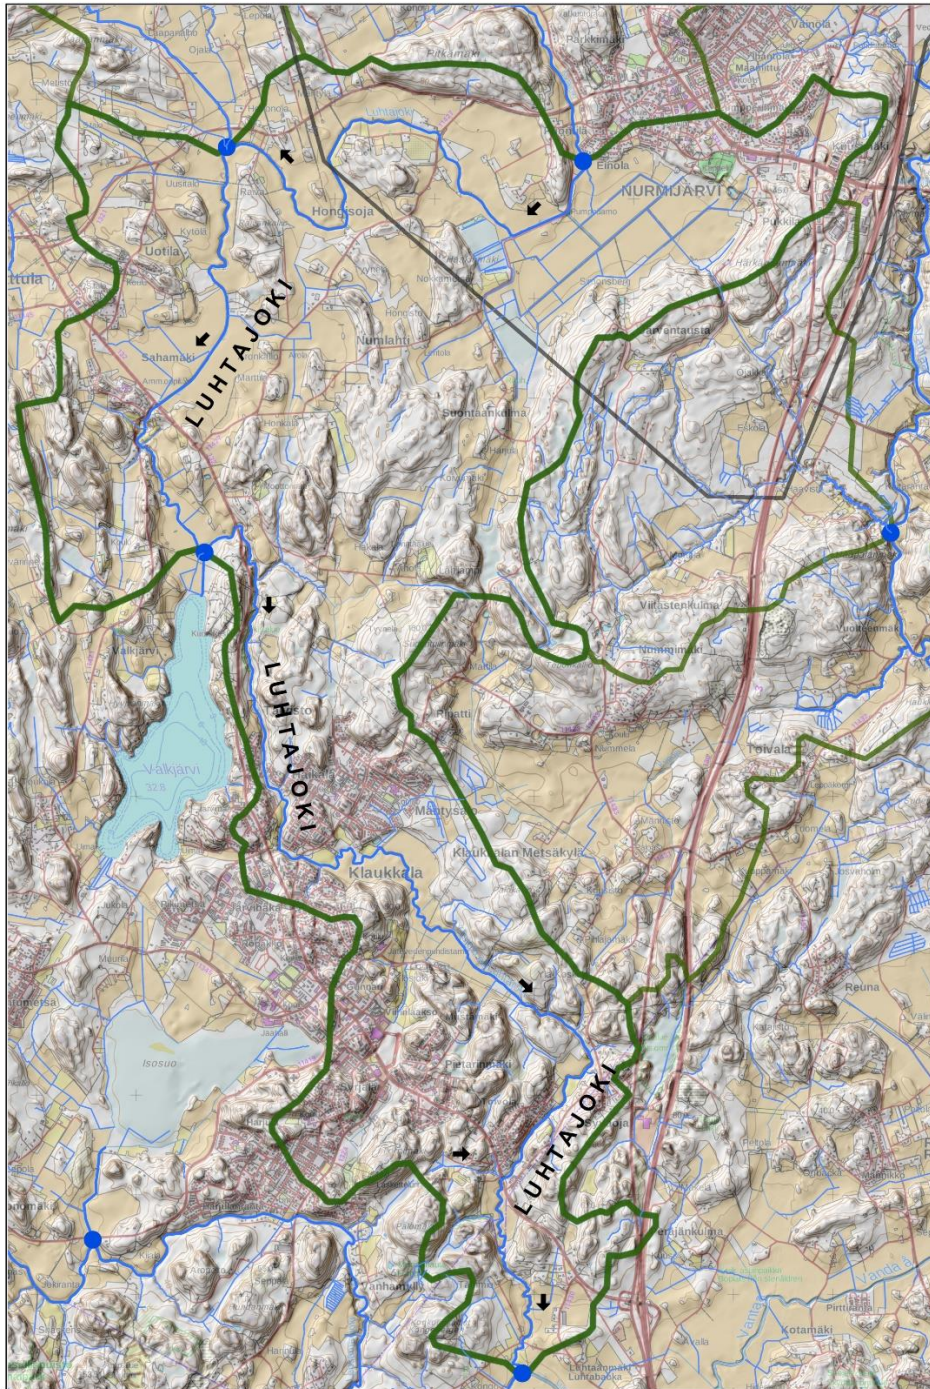
Kuva 7. Luhtajoen-Ylisjoen alue

Luhtajoen-Ylisjoen osavaluma-alue on kokonaispinta-alaltaan 47 km², josta suunnittelualueella sijaitsee 9,8 km² (Kuva 7). Pääasialliset maalajit valuma-alueella ovat savi (48 %) ja kalliomaata (28 %). Koko valuma-alueen pinta-alasta 40 % on peltoa ja maatalousmaata, n. 40 % metsää ja reilu 15 % rakennettua aluetta. Kirkonkylän taajaman eteläosat ja kuivattu järvi kuuluvat tähän osavaluma-alueeseen. Kirkonkylän taajaman hulevesiviemärointi vaikuttaa maastohavaintojen perusteella muuttaneen valuma-alueen rajausta siten, että Helsingintien pohjoispuolella vedet laskevat Kissanojaan Metsäkylän-Nummenniityn alueella.

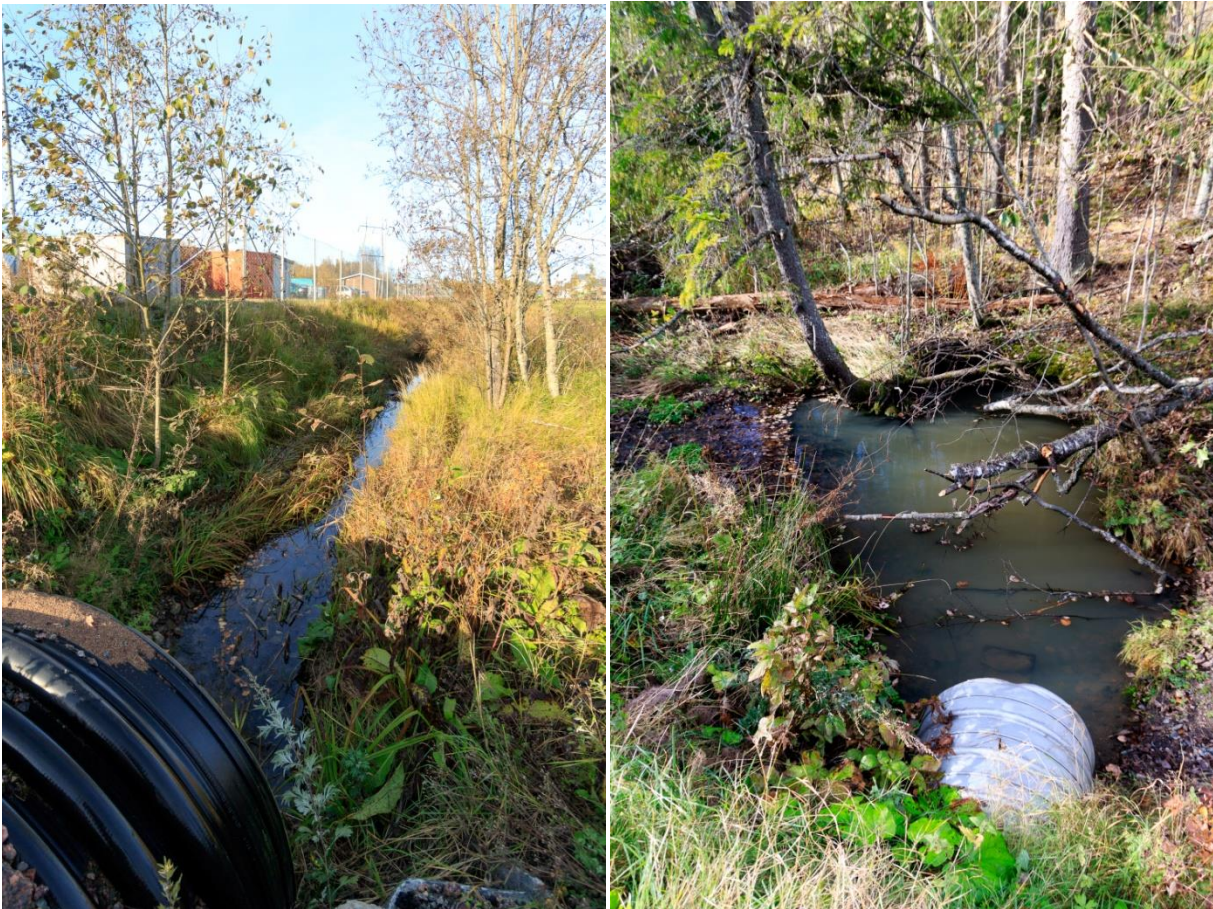
Kuva 19. Hulevesien hallintaa Heinojan valuma-alueella. Kuvat: Janne Oittinen

Karhunkorven työpaikka-alueelta valuu hulevesiä selvitysalueen ulkopuolella sijaitsevaan Rajalantien noroon, ja uomassa on nähtävissä voimakasta eroosiota.

Karhunkorven työpaikka-alueen hulevesiä johdetaan Rajalantien noroon, jossa on nähtävissä voimakasta, todennäköisesti hulevesistä johtuvaa eroosiota.

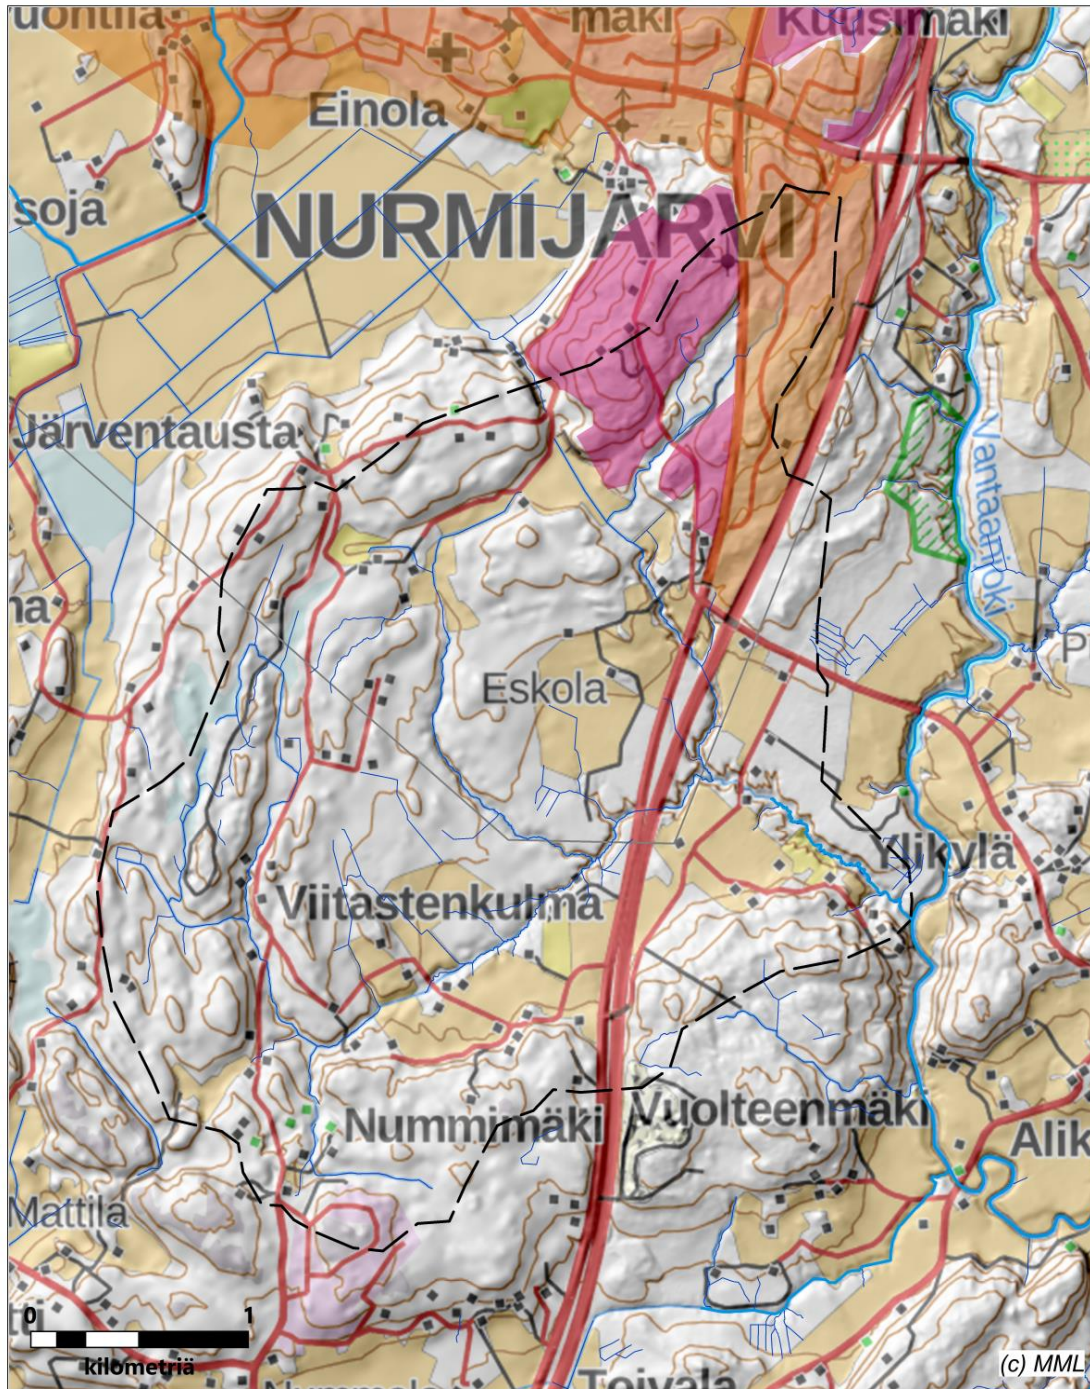
| Viitastenojan valuma-alue | Asemakaavoitettu alue |

Kuva 24. Viitastenojan valuma-alue

Osayleiskaava mahdollistaa Härkähaanmäen alueelle uutta asuin- tai työpaikkarakentamista (kuva 24). Alueelle satavat vedet valuvat Viitastenojan sivupuroon Kertunojaan, ja sitä kautta Viitastenojaan. Rakentamisen seurauksena valuntakertoimen arvioidaan kasvavan selvitysalueella noin 10 %. Muodostuvan huleveden määrän arvioidaan kasvavan vajaan kymmenyksen kerran kahdessa vuodessa esiintyvän sadetapahtuman aikana, ja lähes kaksinkertaistuvan kerran kymmenessä vuodessa esiintyvän sadetapahtuman aikana, kun huomioidaan ilmastonmuutoksen vaikutus. Koska Viitastenoja laskee suoraan Vantaanjokeen, valuma-alueen hulevedet eivät aiheuta ongelmia valmiiksi tulvaherkillä Kyläjoen ja Luhtajoen-Ylisjoen alueilla.

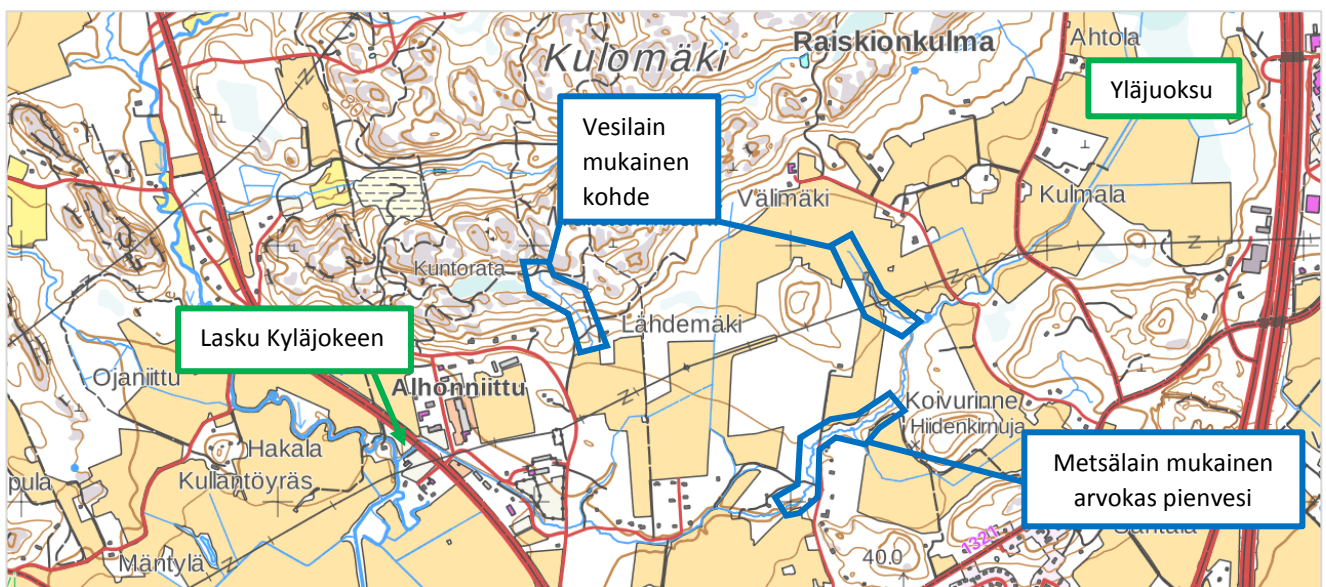
Kartta 1. Heinojan selvitysalue.

Selvitysalueeseen kuuluu Heinojan uoma koko pituudeltaan. Uoma saa alkunsa Karhunkorven Isosuolta ja päättyy Alhonnaan alueella laskien Kyläjokeen (Kartta 1.). Tällä välillä se mutkittelee noin 3 km pituisen matkan mm. Kulmalan ja Koivurinteen alueiden läpi. Heinoja sijaitsee kokonaisuudessaan Kirkonkylän osayleiskaava-alueella. Heinojan valuma-alueelle tullaan osoittamaan rakentamista yleiskaavassa. Sen myötä on varmistettava, että Heinojan hulevesiä viivytetään riittävästi, jotta Kyläjoen tulvat eivät äärevöityisi Heinojan purkupisteestä alajuoksulle päin olevalla alueella.

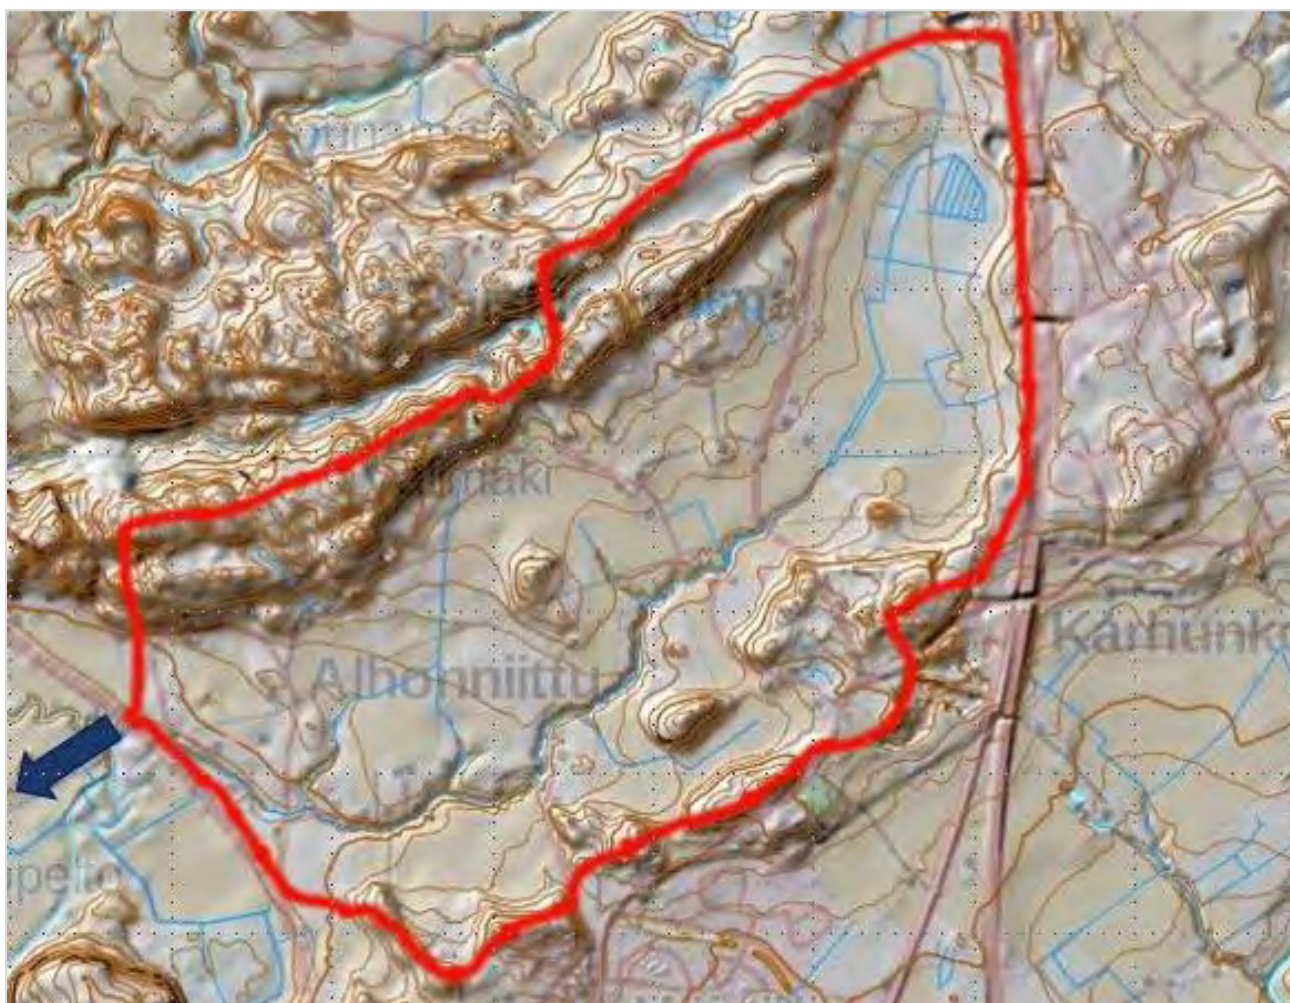
Kartta 2. Heinojan valuma-alueen raja. Sininen nuoli osoittaa veden virtaussuunnan purkupisteen kohdalla. (Laatinut Yrjö Kivinen, Nurmijärven kunta).

Heinojan valuma-alue ulottuu pohjois – eteläsuunnassa Mutaanmäen reunasta Toreeninmäen reunaan ja itä – länsisuunnassa Alhoniitun alueelta Karhunkorven reunaan. Valuma-aluetta rajaa lännessä Helsingintie. Alhoniitun pienteollisuusalueen lisäksi valuma-alueella on harvakseltaan omakotitaloasumista. Pinta-alasta suurin osa on pelto- ja metsälaikkuja, eli vettä hyvin läpäisevää pintaa. Valuma-alueen pinta-ala on kokonaisuudessaan 650 hehtaaria. Alasta on metsää 348 ha, peltoa 279 ha ja teollisuusaluetta 23 ha.

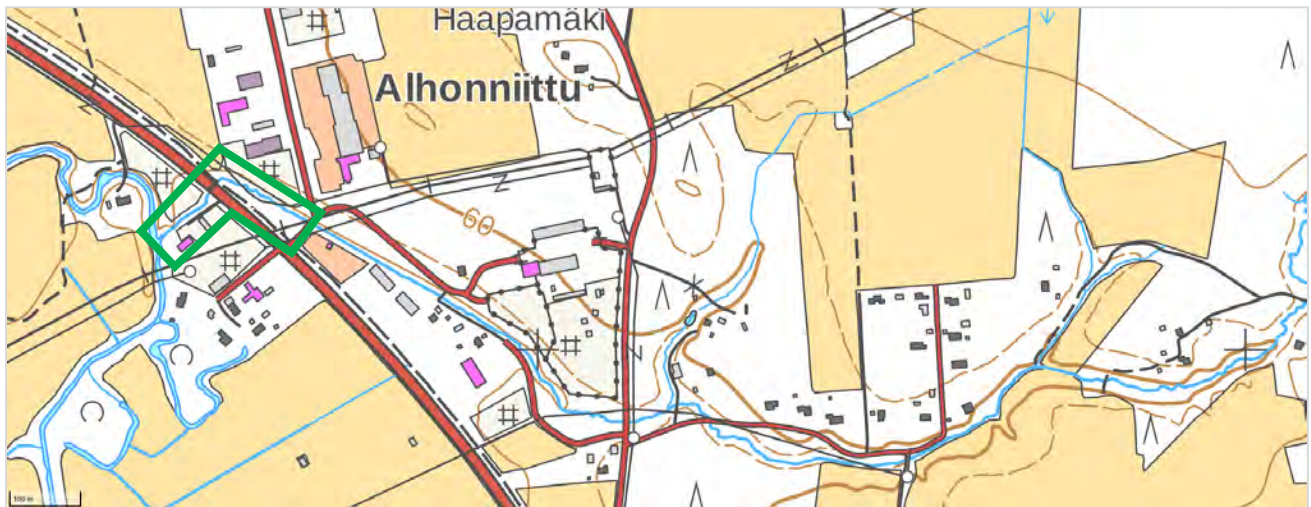
Kartta 3. Ensimmäinen jakso on merkitty vihreällä suorakulmiolla.

Jakso käsittää Heinojan laskukohdan Kyläjokeen sekä siitä noin 270 metrin matkan yläjuoksuun, jossa uoma alittaa Rajamäentien rummussa (Kuva 1.) ja kaartaa sitten noin 90 astetta kaakkoon (Kartta 2.). Jakso kulkee työpaikka-alueen läpi. Työpaikka-alue koostuu muutamista teollisuushalleista sekä asfaltoiduista parkkikentistä. Jaksoa luonnehtii syväälle kaivettu suoristettu uoma, jossa vesi pääsee virtaamaan vapaasti (Kuva 2.). Virtaus on paikoitellen hidaski, paikoitellen reippaampi. Vedessä virtaa jonkin verran kiintoainesta eli se on melko sameaa ja väriltään rusehtavaa. Maaperä on savea. Uoman leveys on tällä jaksolla noin 1 m. Sortumia ja valumia on penkoilla jonkin verran. Osuus on eroosioherkkää veden määrän lisääntyessä, sillä uoman varren luiskat ovat paikoitellen hyvin jyrkät. Tällöin maa-aines valuu helposti uomaan ja kulkeutuu helpommin virran mukana. Uoman varren kasvillisuudesta suuren osan muodostaa pajukko ja pioneerilajisto.

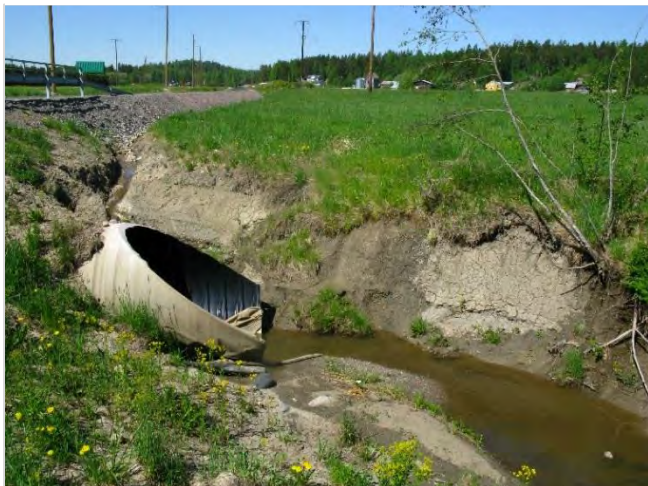
Kuva 1. Rajamäentien alittava rumpu on mitoitukseltaan riittävä.

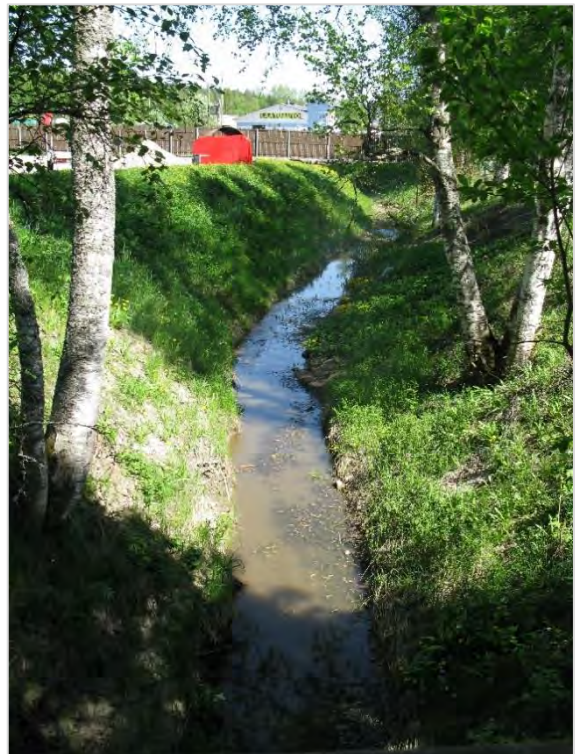
Kuva 2. Uoma on suoristettu ja perattu.

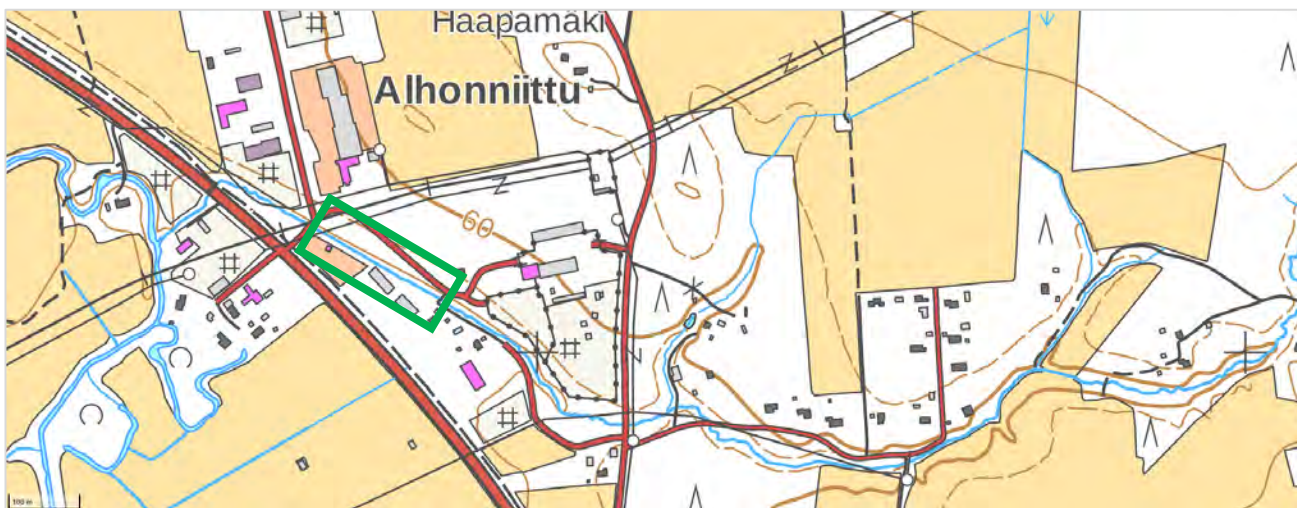
Kartta 4. Toinen jakso on merkitty vihreällä suorakulmiolla.

Toinen jakso alkaa Alhonnaientuntieltä, jonka Heinoja alittaa rumpua pitkin (Kuva 3.). Jakso päättyy yksityisen tontin rajaan noin 200 m päässä. Jaksoa luonnehtii suoristettu ja perattu syvällä kulkeva leveähkö uoma. Virtaus on hidas ja penkereet ovat loivat. Uoma sijaitsee aukean niittymäisen alueen reunassa ja osittain teollisuuskiinteistön alueella. Kasvillisuus on pääasiassa saraheinää sekä kiinteistön alueella myös puustoista pajukkoa ja mäntymetsää. Uoman reunoilla on jonkun verran sortumia, jotka tekevät suoristetusta vesirajasta jälleen hieman mutkittavan. (Kuva 4.). Jakson alkukohdassa vedenkorkeus oli 16 cm toukokuussa 2018.

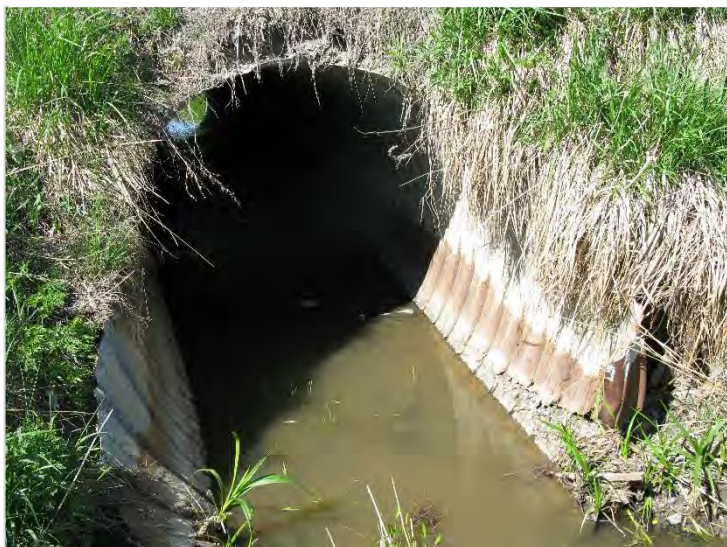
Kuva 3. Alhonnaientien alittava rumpu.

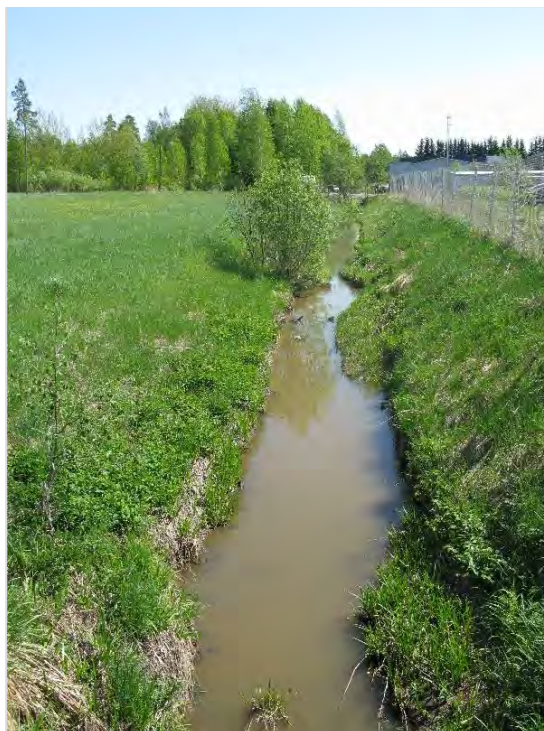
Kuva 4. Uoman reunoilla näkyvät sortumia.

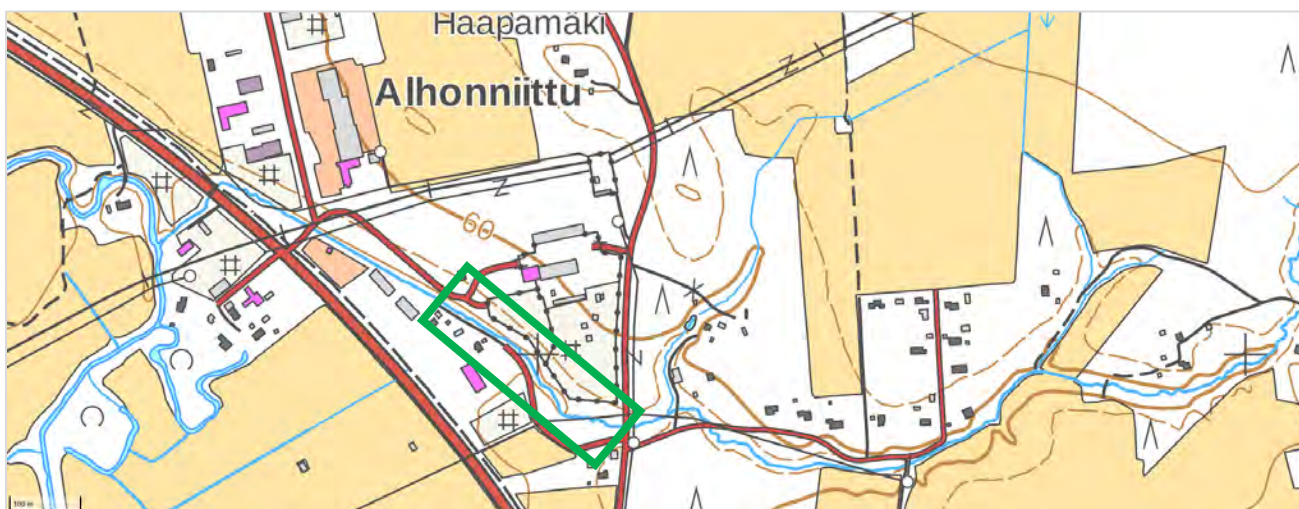
Kartta 5. Kolmas jakso on merkitty vihreällä suorakulmiolla.

Osuus poikkeaa aikaisemmin kuvatuista jaksoista siten, että ihmisen vaikutus näkyy selvästi vähemmän. Uoma on todennäköisesti kaivettu ja perattu aikanaan, minkä jälkeen se on kasvanut lähes umpeen pajukkoa. Uoma on myös mutkittelevampi kuin jaksot 1. ja 2. sortumien ja valumien seurauksena (Kuva 5.). Uoman leveys vaihtelee välillä 0,5 m -1,5 m. Syvyys oli 25 cm syksyllä 2017 (Kivinen 2017) ja 22 cm keväällä 2018. Uoma kulkee hiekkatien vieressä. Tien puoleinen pengerrus on kaivettu jyrkäksi ja toinen pengerrus jätetty loivaksi. Tien kaarteessa tien ja uoman väliin on rakennettu noin metrin korkuinen maavalli estämään tulvimista tielle. Toisella puolella pengerrus on loivempi, mikä onkin mahdollinen tulvimissuunta ja veden viivytyspaikka. Tosin inventointiajankohtana penkereellä ei ollut havaittavissa merkkejä tulvimisesta. Osuudella kasvaa runsaasti heinää, tiheää pajukkoa, osmankäämejä, rentukoita, nokkosia ja kortetta (Kuva 6.).

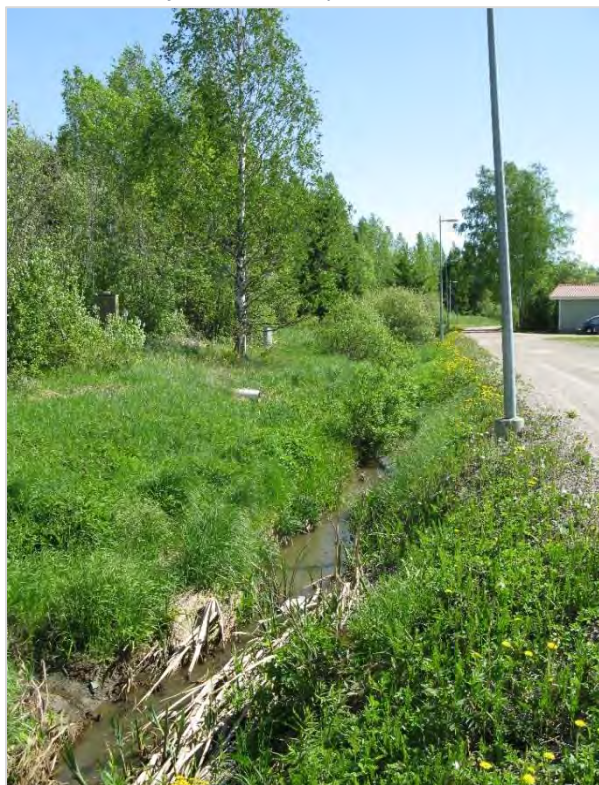
Kuva 5. Uoman leveys vaihtelee ja reunat ovat epätasaiset.

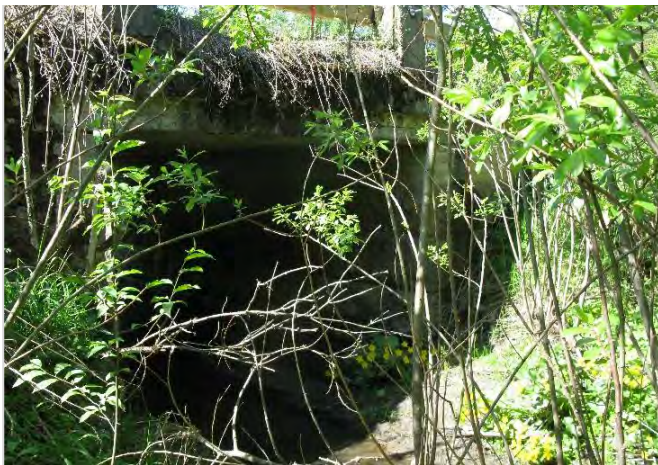
Kuva 7. Uoman varsi on luoksepääsemätöntä tiheikköä.

Jakso 4 alkaa Mutaanmäentien sillan jälkeen, ja päättyy Hakamäentien alittavaan rumpuun. Heti jakson alussa on laakea tulvatasanne, jonne vesi mahtuu tulvatilanteessa. Penkereet ovat tällä kohdalla hyvin loivat. Uoman ja penkereiden kasvillisuus on runsasta, mm. pajua, tuomea, haapaa sekä leppää. Osa nuoresta kasvillisuudesta ja puista haittaa veden virtausta kasvaessaan uoman keskellä. (Kuva 7.). Sortumat ovat tehneet uoman reunoista epätasaiset ja uoma mutkittelee (Kuva 8.). Vesi uomassa on edelleen savisameaa.

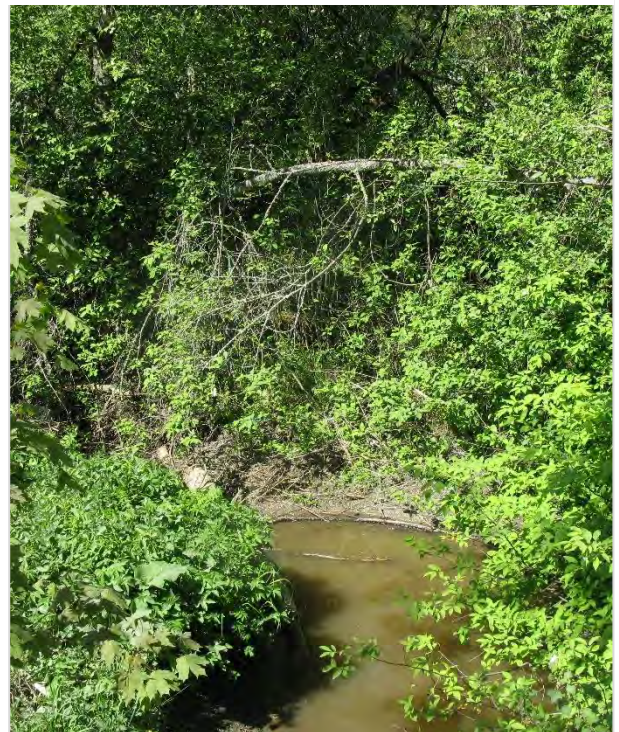
Kuva 8. Uoman leveys vaihtelee.

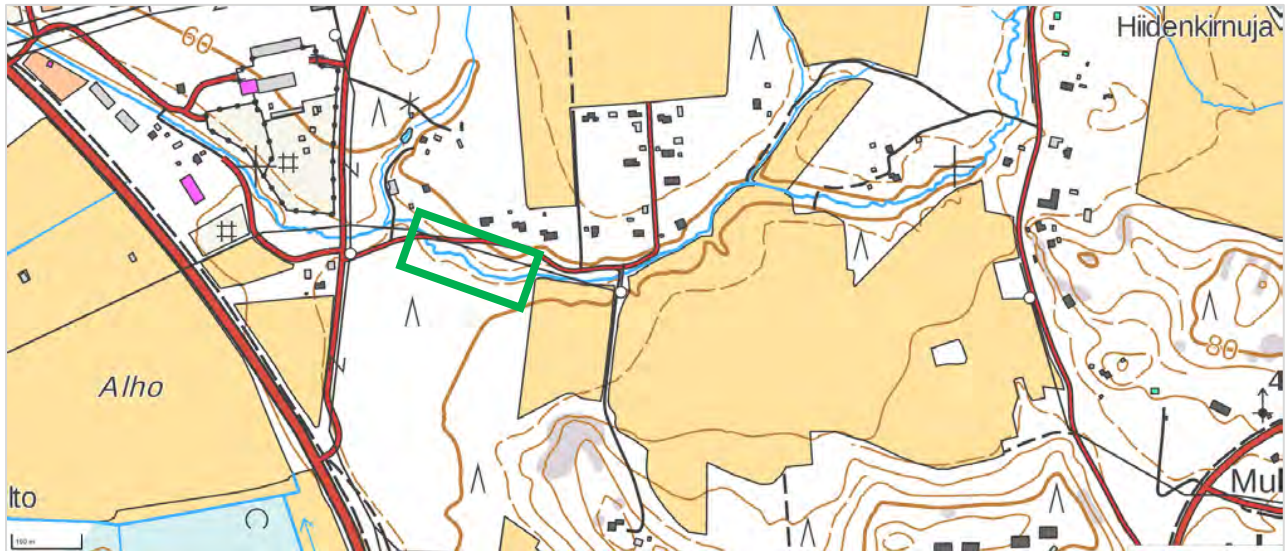
Kartta 7. Viides jakso on merkitty vihreällä suorakulmiolla.

Hakamäentien alittavan rummun jälkeen Heinoja sukeltaa metsään ja on ominaisuuksiltaan aiempaa luonnontilaisempaa. Uomaa ei ole suoristettu tai perattu, vaan se meanderoi kulkiessaan kuusivaltaisen hiljattain harvennetun metsikön läpi. Uomassa on risuja sekä kaatuneita puunrunkoja (Kuva 10.) ja se on virratessaan kuluttanut savimaata ympäriltään ja paljastanut ympäröivien puiden juuria (Kuva 9.). Uoman penkereet ovat matalat ja loivat, ja uoman leveys vaihtelee. Ihmisen vaikutus näkyy hyvin vähän, huolimatta muutamista uomaan laskevista pienistä putkista.

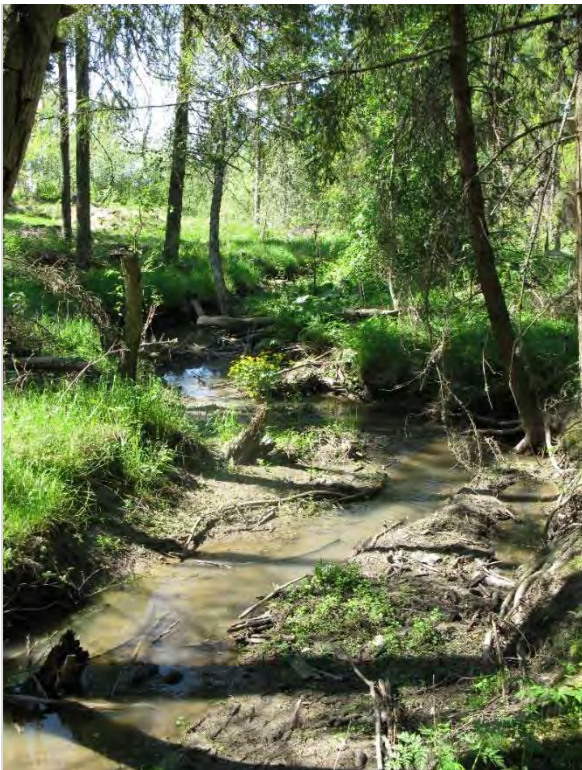
Kuva 9. Virtaus on kuluttanut savista pengertä voimakkaasti.

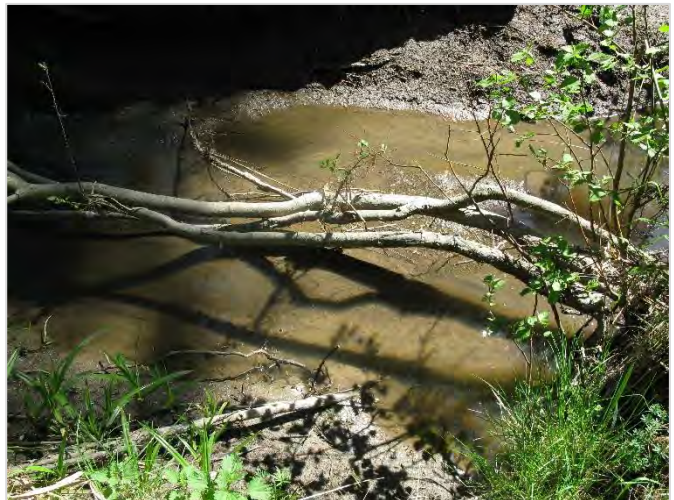
Kuva 10. Uomassa on paljon oksia, juuria ja puunrunkoja.

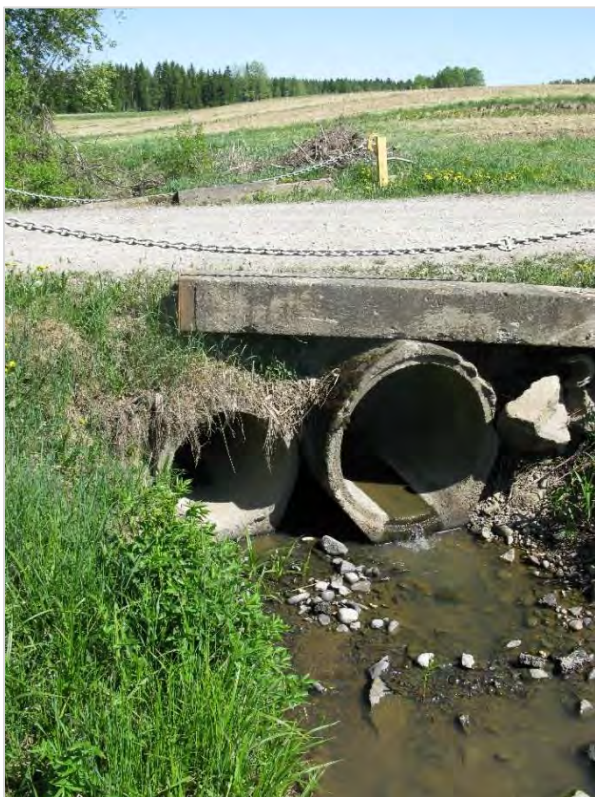
Kuva 11. Heinoja alittaa tien kahta rumpua pitkin.

Peltokasvillisuuden lisäksi heinät, pajut ja joissain paikossa kuusikko reunustavat uoman vartta. Ojassa on vähän kiviä ja tien alittava rumpu (Kuva 11.) oli osittain tukkeutunut irtorisuista.

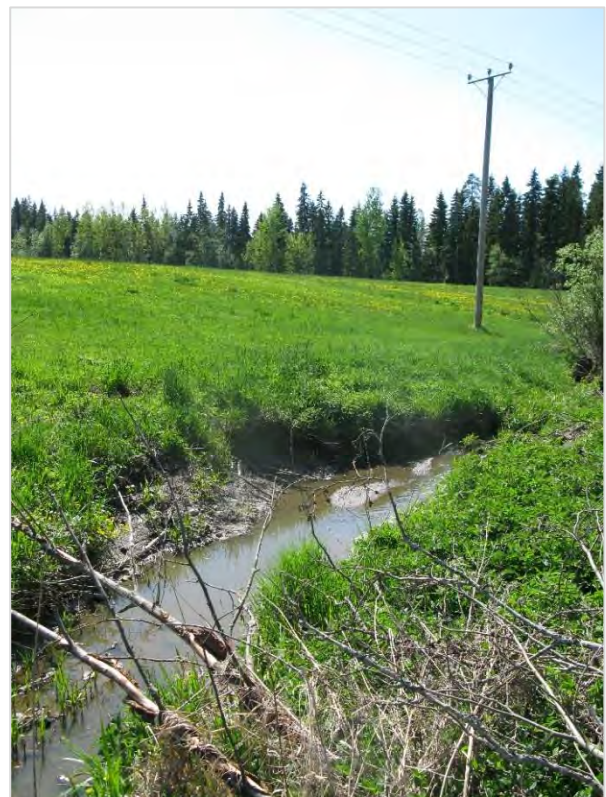
Kuva 12. Uoma on leveä ja syväälle kaivettu.

Peltoaukealla uoman leveys suurenee ja luonne muuttuu suoristetuksi ja hoidetummaksi. Paikoitellen kuitenkin esiintyy meanderointia ja merkkejä eroosiosta. Virtaus on edelleen verkkainen. Uoma rajautuu toisella puolella peltoon ja toisella puolella tiehen. Uoma on kaivettu syväälle (Kuva 12.), joten vedenpinnalla on varaa nousta. Uomasta näkee, että sitä ja sen reunoja on perattu joitakin vuosia sitten.

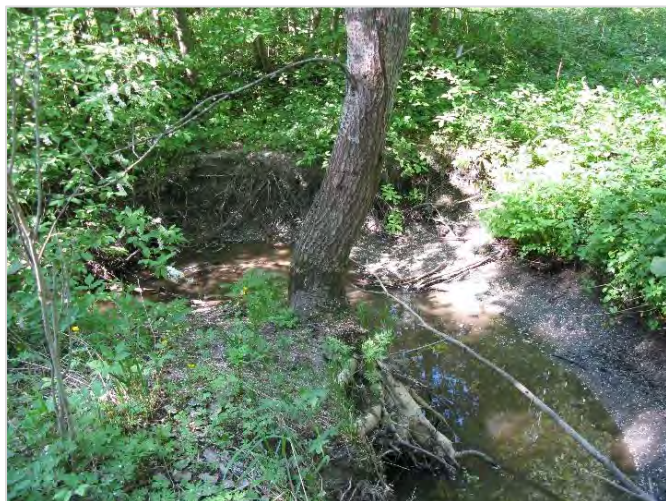
Kuva 13. Uoma mutkittelee voimakkaasti.

Uoma muuttuu taas luonnontilaiseksi, sukeltaessaan takaisin metsään. Uoma on kapea ja matala ja mutkittelee voimakkaasti tasaisella savimaalla (Kuva 13.). Osuudella on yksi rumpu, jonka halkaisija on vain noin 50 cm. Tällä kohdalla on potentiaalinen tulvimisriski. Kohdassa on kuitenkin varaa tulvia alavaan metsämaastoon. Uoman ulkokaarteissa virtaava vesi on kuluttanut pengertä ja paljastanut puiden juuria (Kuva 14.). Ympäröivä kasvillisuus on tiheää luonnontilaista lehtometsää. Osuudella on yksi omakotitalotontti, joka rajautuu uomaan. Talo on kuitenkin etäällä ja useita metrejä korkeammalla, joten tulviminen tuskin aiheuttaa sille vaaraa. Metsä on sekametsää, jossa on paljon aluskasvillisuutta. Osuus on kirkonkylän pienvesiselvityksessä (2017) luokiteltu arvokkaaksi kohteeksi.

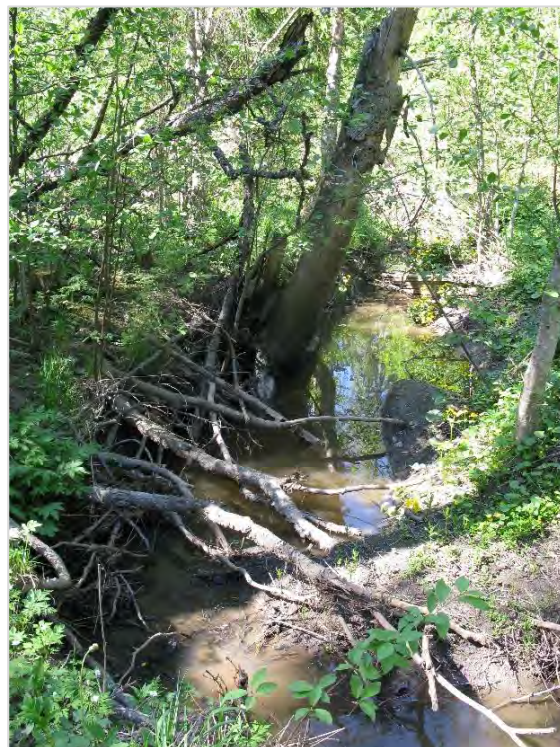
Kuva 14. Eroosio on selvästi nähtävissä puiden juurien paljastumisena.

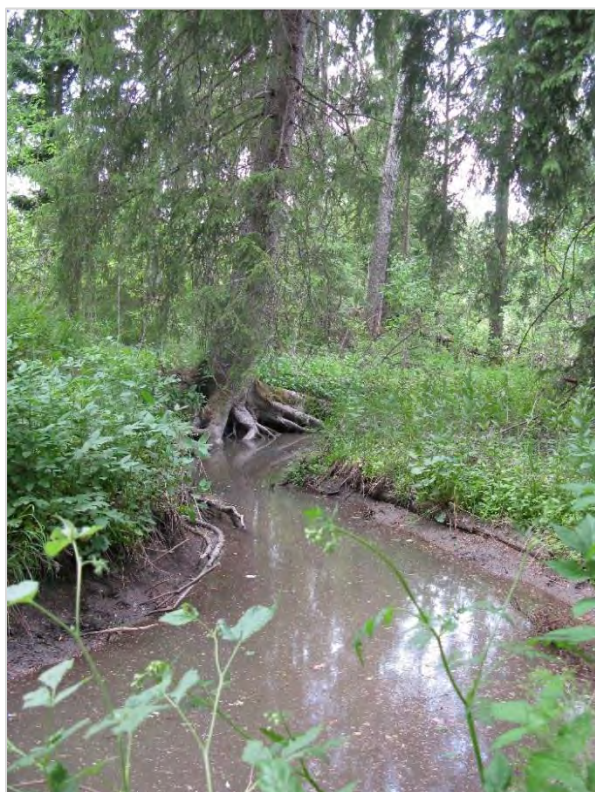
Kuva 15. Meanderoiva uoma on kuluttanut penkereitä ja paljastanut suuren kuusen juuriston.

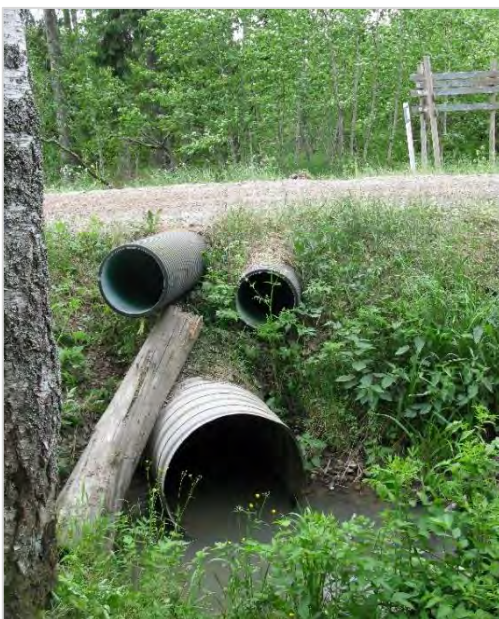
Kuva 17. Heinojan tien alittavat kolme rumpua.

Uoma alittaa Heinojantien kolme rumpua pitkin ja päättyy peltoaukean reunaan noin yhden kilometrin päässä (Kuva 17.). Erona edelliseen jaksoon jakson varrella on useita tulvatasanteita ja aluskasvillisuutta on vähemmän (Kuva 18). Ympäröivä metsä on haapa- ja pajuvaltaista. Edellistä jaksoa vallitsivat lukuiset tuulenkaadot, mutta tällä osuudella niitä on vain muutama. Jakso meanderoi ja uoman ominaisuudet ovat muutenkin samankaltaiset kuin edellisessä jaksossa. Vesi on väriltään rusehtavaa ja hiukan sameaa. Virtaus vaihtelee, mutta on useimmissa kohdissa rauhallinen. Penkereet eivät ole korkeat, joten vesi pääsee nousemaan tasaiselle osuudelle uoman molemmin puolin useissa kohdissa. Maastossa on merkkejä, että tulvatasanteilla on ollut vettä keväällä 2018. Merkkejä eroosiosta näkyy jonkin verran. Osan matkaa uoma kulkee kapeassa laaksossa, jossa maasto kohoaa molemmin puolin. Tämän jälkeen alkaa laaja muutama vuosi sitten hakattu hakkuuaukea uoman eteläpuolella. Uoman välittömään läheisyyteen on jätetty muutaman metrin hakkaamaton suojavyöhyke. Hakkuista huolimatta jakso on pääpiirteiltään luonnontilainen. Uomaan laskee myös pieni sivu-uoma, joka on suojeltu vesilain nojalla (kartassa sinisellä). Sivuuoma on luonnontilaisen kaltainen voimalinjan ja Heinojan väliseltä osuudelta.

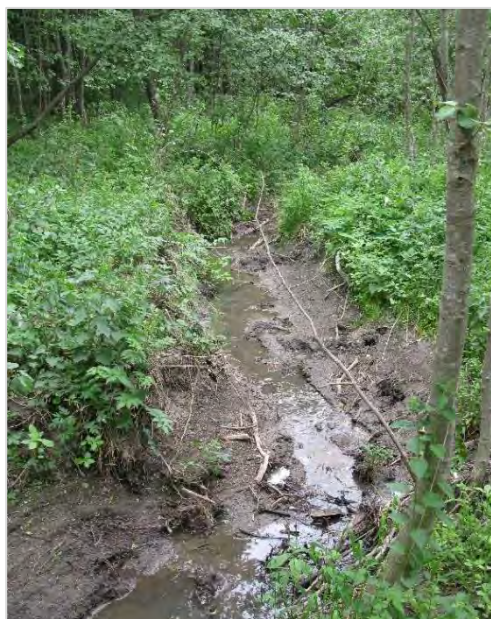
Kuva 18. Uoma on matala ja sitä ympäröivät paikoitellen tulvatasanteet.

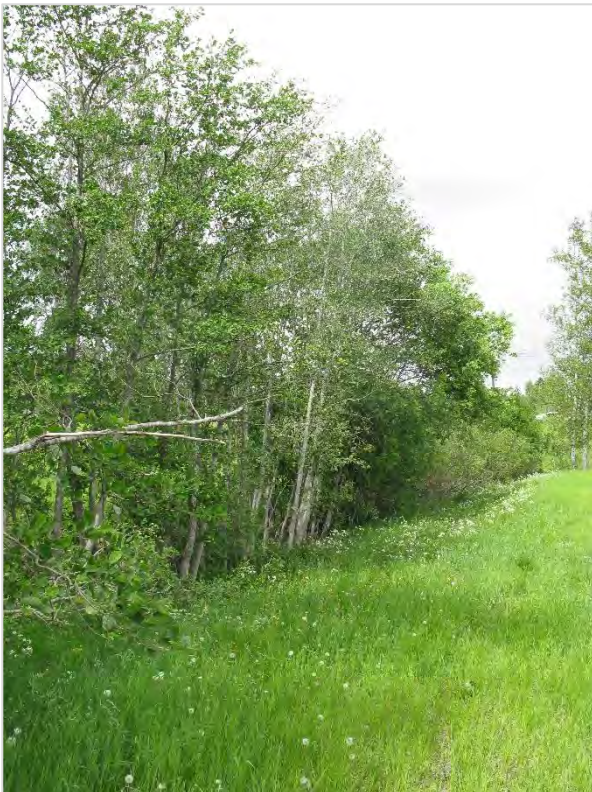
Kuva 19. Uoman varrella kasvaa nuorta puustoa.

Hakkuuaukealta uoma jatkuu peltomaisemassa. Uoma on kaivettu syväälle, ja sillä on varaa tulvia vaarantamatta läheisiä rakennuksia. Uoman varrella kasvaa pajukkoa ja lepikkoa (Kuva 19.). Paikoitellen pajukko ja siihen tarttuneet irtorisulautat hidastavat veden virtausta. Uoman leveys on noin 0,5 - 1 m, ja siinä kasvaa osmankäämiä ja muuta ruokoa (Kuva 20). Vesi on tällä kohdalla paikoitellen melko kirkasta, paikoitellen sameaa. Uoma on kapea ja vettä on dokumentointihetkellä vähän. Loppupäästä uoma on suoristettu jonkin aikaa sitten, mutta sen reunat ovat jo vähän epätasaiset pienien valumien ja sortumien vuoksi. Eroosion merkkejä kuten pieniä sortumia on jonkin verran koko tällä osuudella.

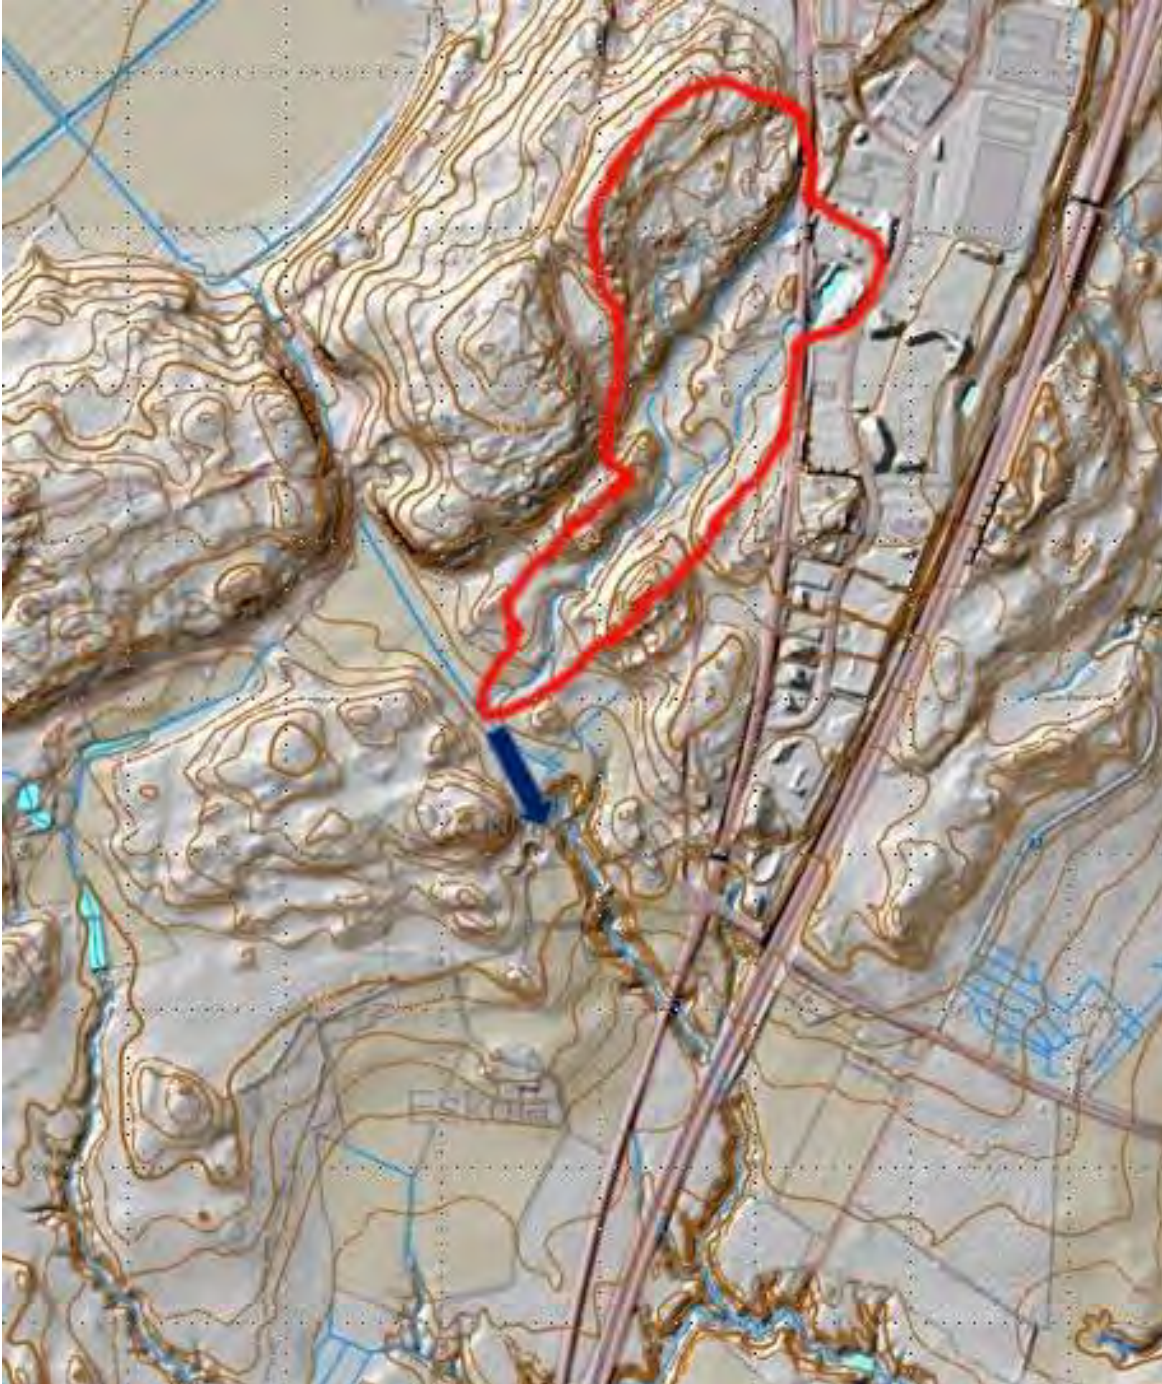
Kartta 2. Kertunojan valuma-alue ulottuu Härkähaanmäeltä Ojakkalaan (laatinut Yrjö Kivinen, Nurmijärven kunta 2018).

Kertunojan valuma-alue ulottuu Eteläiseen Ilvesvuoreen ja Härkähaanmäen itäosaan. Sieltä hulevesien valumasuunta on etelään laaksoa pitkin. Valuma-alueen pinta-ala on 51 hehtaaria, josta metsää on 35 hehtaaria, teollisuusaluetta 13 ha ja peltoa/avokalliota 3 ha.

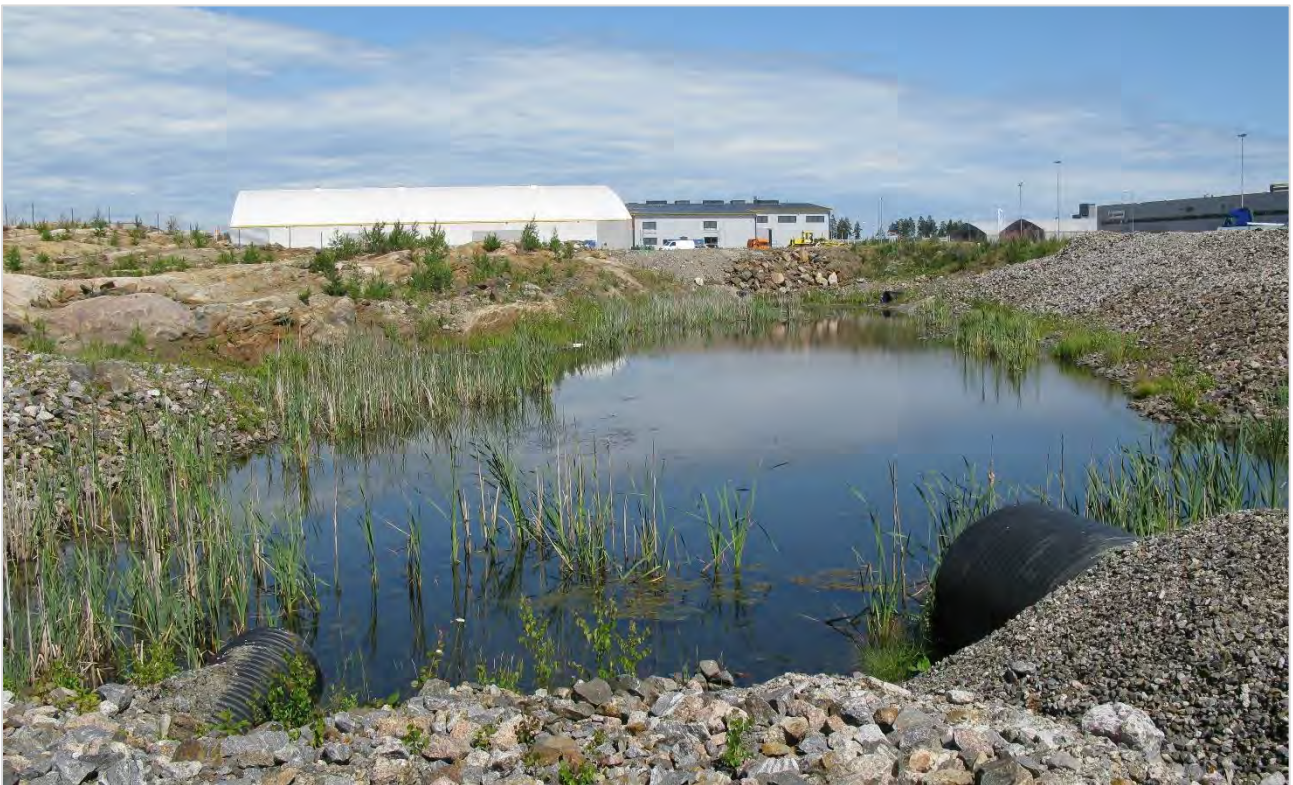
Kuva 1. Keinotekoinen hulevesiallas toimii Ilvesvuoren hulevesien viivyttäjänä ennen kuin sen vedet jatkavat virtaamistaan Kertunojaan.

Kertunojan alkulähde on voimakkaasti ihmisen muokkaama. Ilvesvuoren eteläosan hulevedet laskevat hulevesiviemäreitä pitkin niiden viivytykseen tarkoitettuun altaaseen, josta Kertunojan voi katsoa alkavaksi (Kuva 1.). Hulevesiallas sijaitsee Hämeenlinnantien läheisyydessä Ilvesvuoren eteläisessä osassa. Se on syvyydeltään noin metrin ja se on vuorattu kivimurskalla. Lisäksi sitä ympäröivät kivimurskasta tehdyt vallit. Altaassa kasvaa kaislikkoa ja levää. Altaan vesi on kirkasta, väritään vähän rusehtavaa. Altaan ympäristössä lenteli pääskysiä, västäräkkejä ja sudenkorentoja, eli siitä on selkeästi muodostunut oma ekosysteeminsä. Altaasta johtaa noin 160 metrin pituinen rumpuputki Hämeenlinnantien ali sen länsipuolelle, josta varsinainen uoma alkaa.

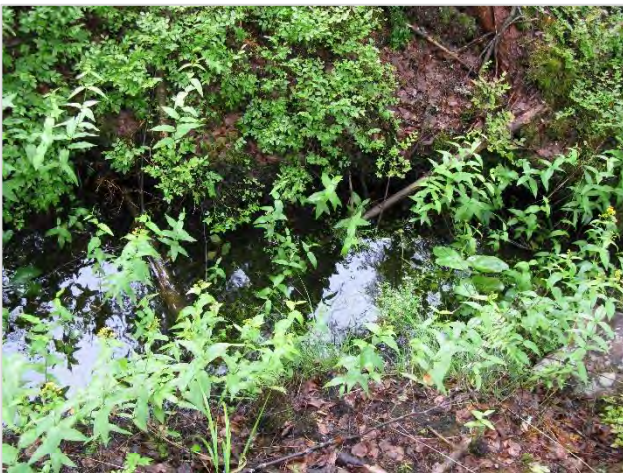
Kuva 4. Osan matkaa uoma on selkeärajainen ja kapea.

Jakson alkuosuus kulkee selkeässä uomassa (Kuva 4.), mutta noin 200 m ennen Ojakkalantietä uoma muuttuu luonteeltaan kosteikoksi, jossa ei ole yhtä selvärajaista uomaa (Kuva 5.). Alkuosuudella virtaus on reipas, mutta kosteikkomaisella osuudella vesi näyttää lähes seisovan. Uoma on hyvin matala koko matkalta, eikä eroosion merkkejä näy. Kosteikko-osuudella on tilaa vesimäärän lisääntymiselle, sillä se auttaa tasaamaan vesimäärän vaihteluita. Vaikka Kertunojan ympäristössä on tehty laajoja avohakkuita, on osuudelle jätetty noin 5 metrin levyinen puustoinen suojavaohyke. Siinä kasvaa kuusta, koivua ja haapaa. Osuuden loppupäässä on runsaasti tuulenkaatoja, jotka johtuvat todennäköisesti ympäröivän avohakkuun vaikutuksesta, kun tuulelta suojaava yhtenäinen puusto on hakattu. Uoman vesi on tällä jaksolla kirkasta, ja uoma on matala. Jakso on kokonaisuudessaan vesilain mukainen luonnontilainen kohde.

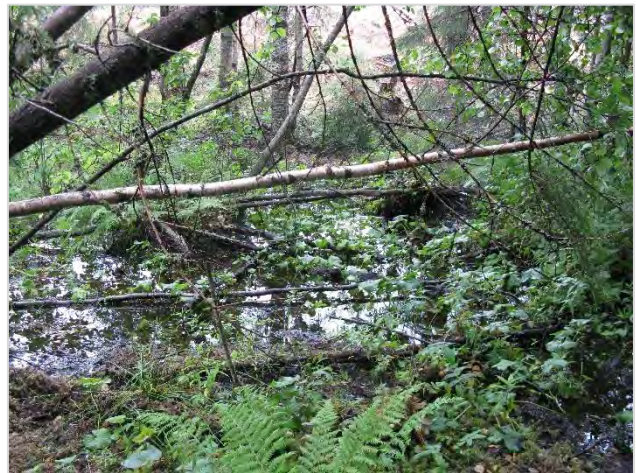
Kuva 5. Kosteikko on levittäytynyt useiden metrien levyiselle kaistaleelle.
