Kirkonkylän osayleiskaavan hulevesiselvitys

Nurmijärven kunta, yleiskaavoitus

Luonnos 3.11.2020

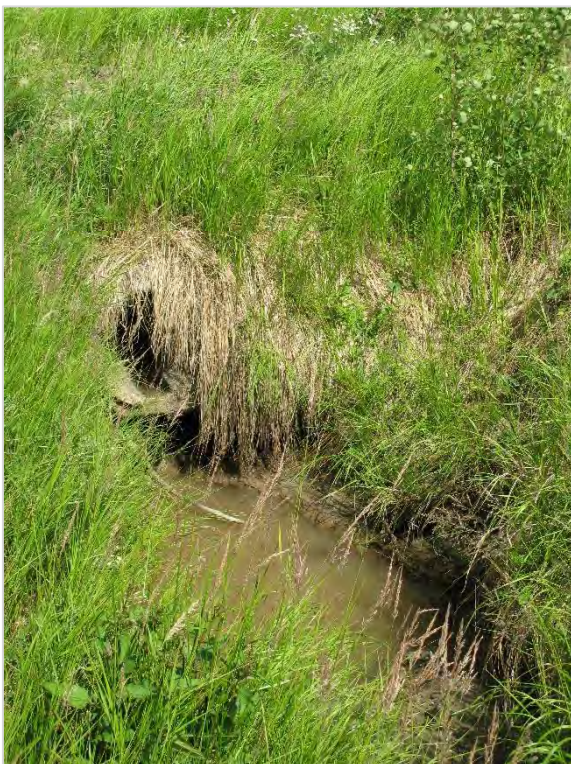
Kuva 10. Rumpuputken toisella puolella veden väri muuttuu ruskeaksi. Kuivana aikana rumpu on nousuete ylävirtaan mahdollisesti pyrkiville kaloille

Luonnontilaisen osuuden jälkeen Kertunoja jatkuu peltoalueelle pienen rumpuputken läpi. Vesi on rummun läpi tultuaan sameaa ja ruskean väristä, mutta kirkastuu taas hetken kuluttua alajuoksulle mentäessä. Kuivana aikana rumpu on nousuete ylävirtaan pyrkiville kaloille (Kuva 10.). Oja kulkee kapeana heinikon ja pienien pajujen reunustamana uomana peltomaiseman läpi (Kuva 11.). Oja on kaivettu noin 1,5 metrin syvyyteen ja sen luiskat ovat niin jyrkät, että ne ovat monin paikoin sortuneet, ja savimaa on paljastunut. Paljas maa on edelleen herkkää eroosiolle.

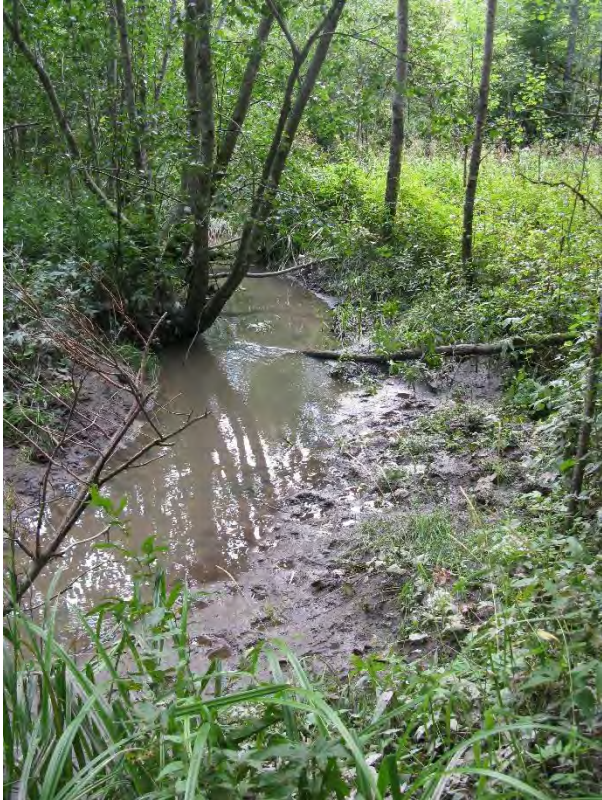
Kuva 12. Viitastenojan alkupäässä uoma mutkittelee savimaastossa ja sitä ympäröivät tulvatasanteet.

Viitastenojan tulvaresistenssi on hyvä, sillä vaikka vesi nousisi useita metrejä, se ei aiheuta vaaraa asutukselle. Uoma ympäröivät tulvatasanteet laakson pohjalla, joille se on selvästi tulvinut kesällä 2018 (Kuva 12.). Ainoa maastokäynnillä havaittu potentiaalinen tulvimiskohta on Haavistontien pieni silta, joka ylittää laakson melko matalalta. Jos vesi nousee tällä kohdalla useita metrejä, se saattaa nousta tielle.

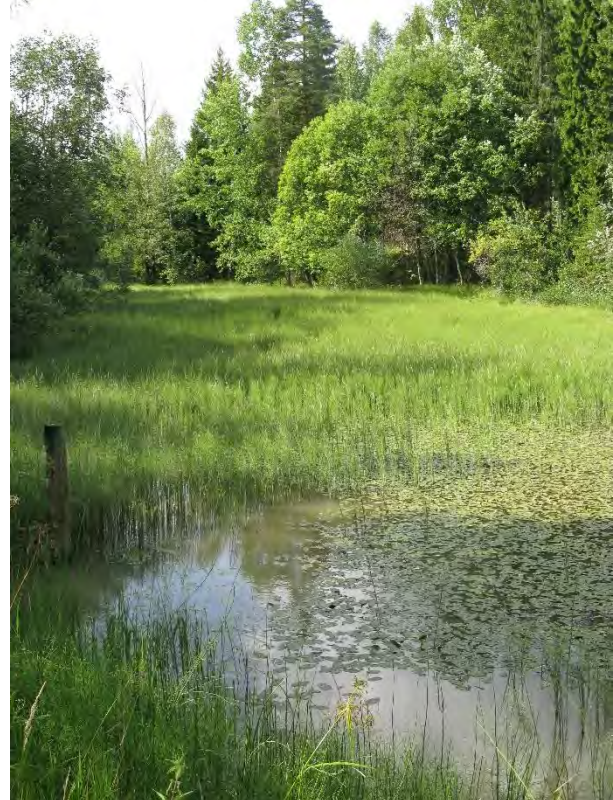
Kuva 13. Padotussa lammessa on havaittu viitasammakoita vuonna 2015.

Haavistontien itäpuolella Viitastenojaan on padottu lampi, jossa on aiemmissa luontoselvityksissä havaittu viitasammakoita. Lampi on padottu betoniromulla, josta vesi kuitenkin pääsee virtaamaan ohi pienestä aukosta. Pato on selkeä nousueste kaloille. Itse lampi on rehevöitynyt lähes umpeen, ja siinä esiintyy runsaasti kortetta ja levää (Kuva 13).

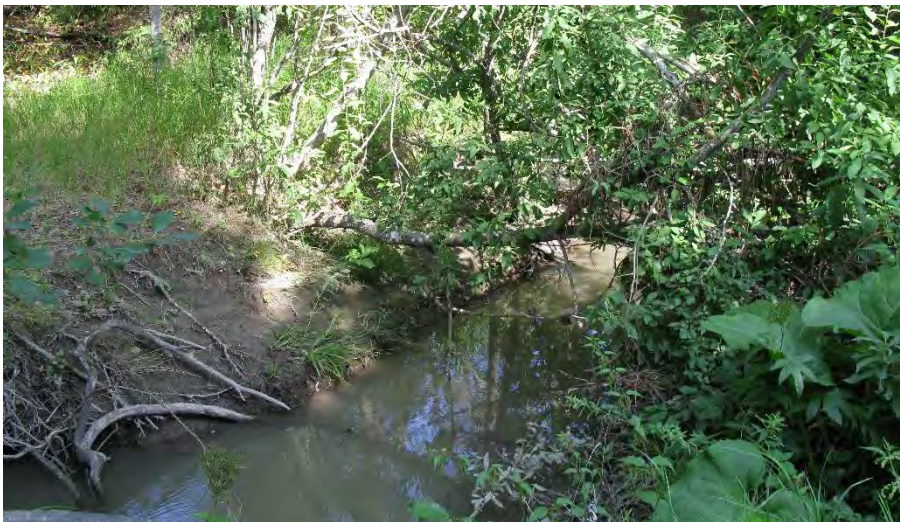
Kuva 14. Luonnontilaisella osuudella uoma on leveä, ja vesi on sameaa.

Viitastenojan puronvarsilehto, noin kilometrin matkalta ennen Vantaanjokeen laskua, on luokiteltu arvokkaaksi luontokohteeksi. Uoman varren kasvillisuus on varttunutta tuoretta lehtoa ja kuivaa kangasmetsää. Uomassa kasvaa pajukkoa, johon on tarttunut paikoitellen runsaasti veden kuljettamia irtorisuja. Uoma on leveydeltään 2-5 metriä, ja meanderoi voimakkaasti, mikä kertoo sen luonnontilaisuudesta (Kuva 14.).

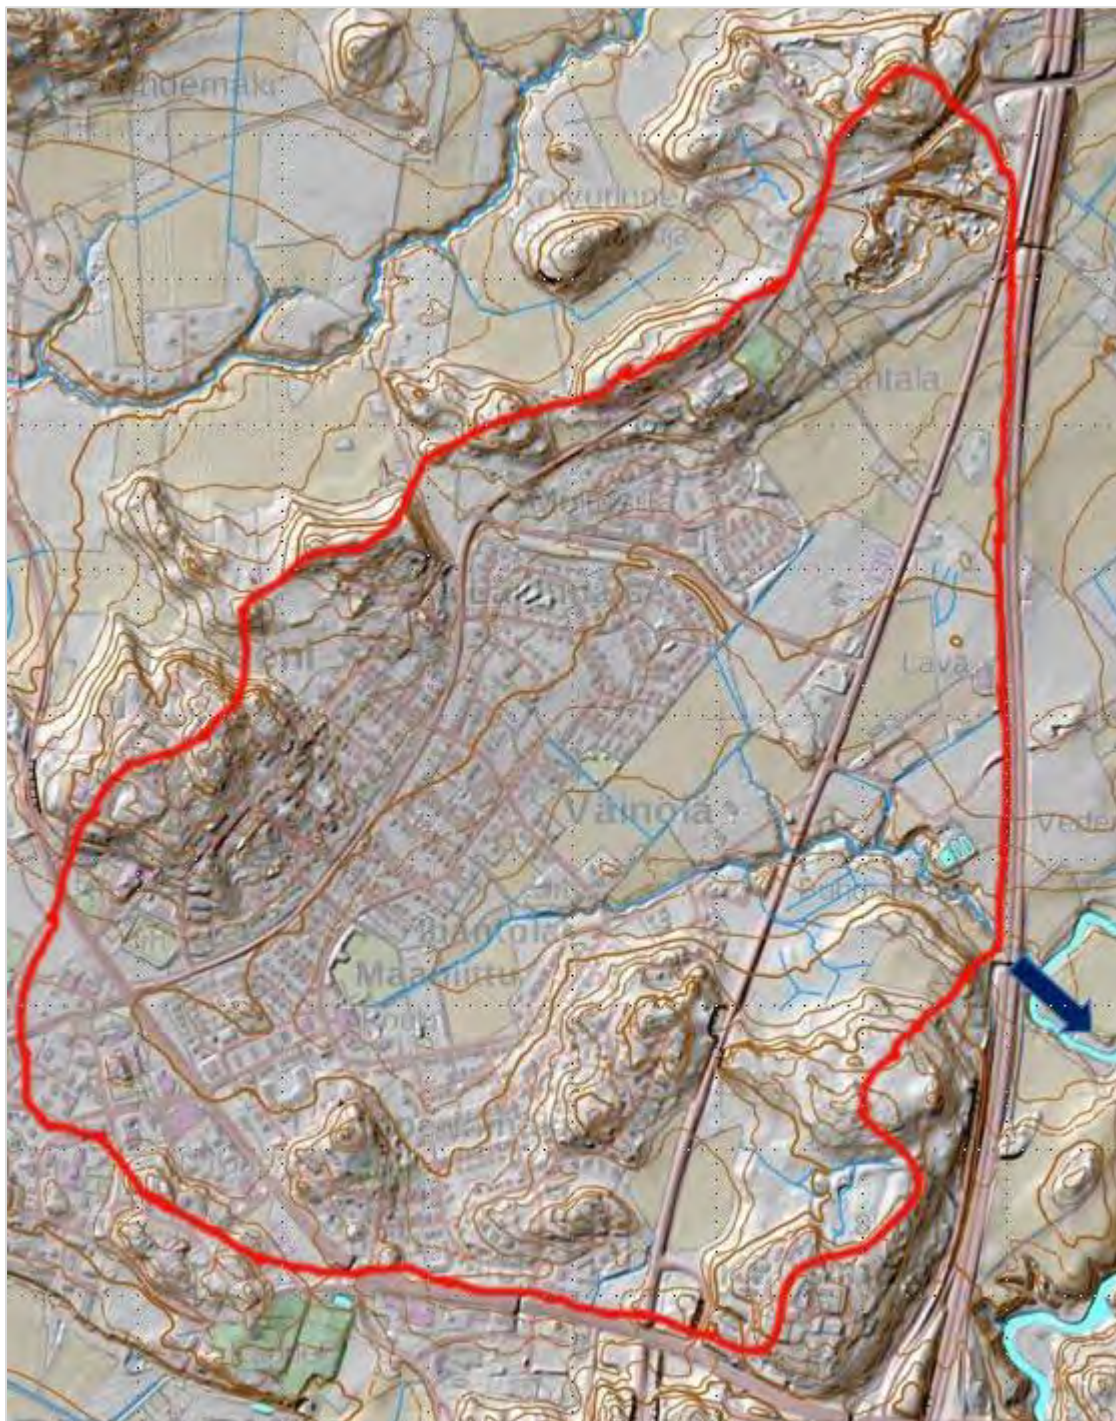
Kartta 2. Kissanojan laajaan valuma-alueeseen kuuluu suuri osa Kirkonkylän keskustaa. (Kartan laatinut Yrjö Kivinen)

Kissanojan valuma-alueen pinta-ala on 549 hehtaaria. Pinta-alasta väljää rakentamista on 238 ha, metsää 152 ha, peltoa 97 ha, tiiviimpää rakentamista 56 ha, ja teollisuusaluetta 6 ha. Yli puolet alasta on rakennettua ympäristöä, mikä lisää pintavalunnan määrää verrattuna luonnontilaiseen ympäristöön.

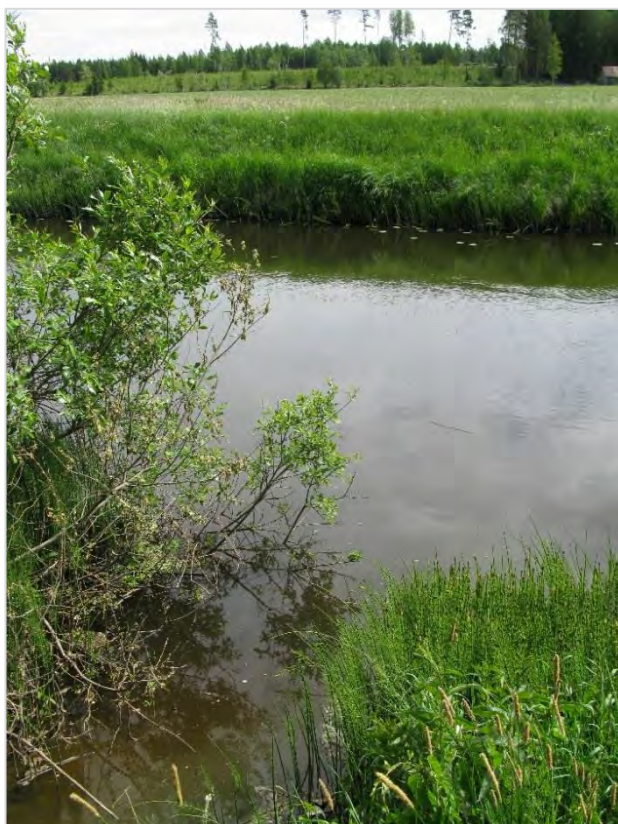
Kuva 1. Kissanojan laskukohta Vantaanjokeen.

Kissanoja laskee Vantaanjokeen noin 100 m Hämeenlinnanväylän itäpuolella (Kuva 1). Jaksoa luonnehtii reipas virtaus ja kirkas vesi. Uoman leveys on tällä jaksolla jopa 2 metriä ja syvyys keskimäärin 20 cm. Tarkasteluhetkellä havaittiin yhden kalan uivan vimmatusti ylävirtaan, eli Kissanojaan nousee Vantaanjoesta jonkin verran kaloja. Puro kulkee kahden ison rummun lävitse, jotka ovat mitoitukseltaan riittäviä, mutta muuten huonokuntoisia ja vanhoja (Kuva 2.). Eroosiosta näkyy vain vähäisiä merkkejä. Uoma on tältä osuudelta suoristettu. Kasvillisuus uoman ympärillä on pajukkoa, heinikkoa ja nokkosta.

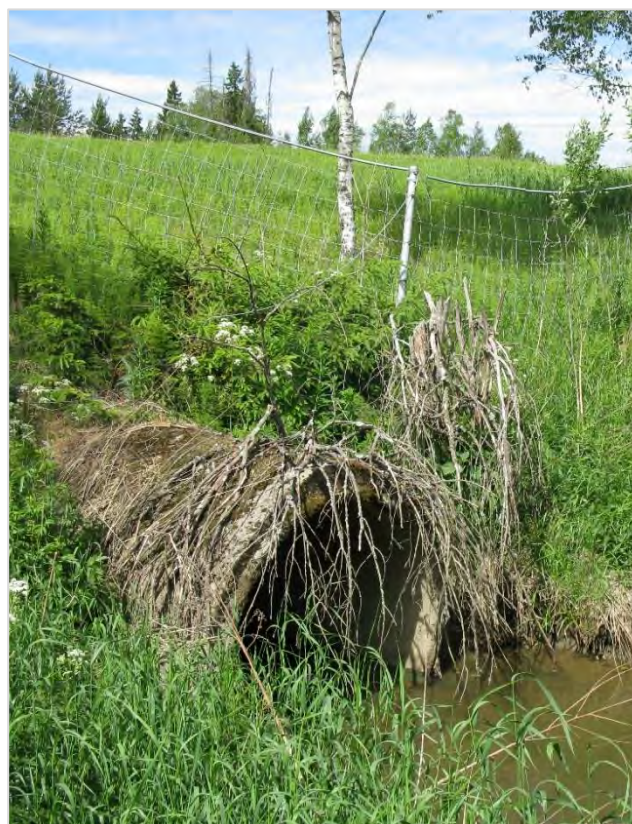
Kuva 2. Hämeenlinnanväylän alittava rumpu oli risukon peitossa.

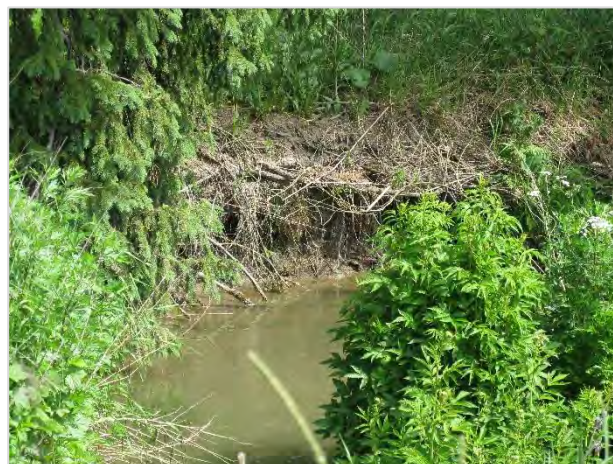
Kuva 4. Uoman reunoilla esiintyy eroosiota.

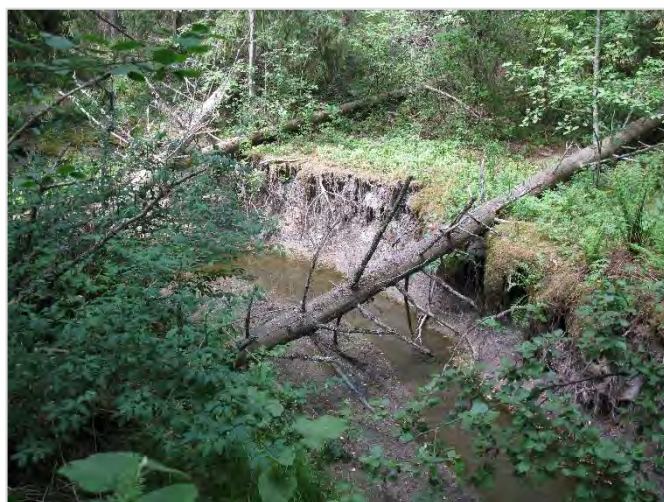
Kuva 6. Puron töyräät olivat paikoin korkeat, ja niissä on nähtävissä voimakasta uomaeroosiota. Tällä osuudella on myös paljon vanhoja tuulenkaatoja.

Puro virtaa metsän läpi, ja on luonnontilainen tai lähes luonnontilainen (Ilvesvuori pohjoinen –asemakaava: luontoselvityksen täydennys 2018). Uoma on leveä ja matala, ja meanderoi voimakkaasti. Puron töyräät ovat paikoitellen kuluneet jyrkiksi. Näin merkittävää eroosiota aiheuttaa todennäköisesti huomattava vesimäärien vaihtelu (Kuva 6). Virtaus on hyvin hidas. Metsä on vanhaa kuusivaltaista metsää. Suurten puiden juuret ovat paljastuneet useissa kohdissa, ja iso kuusi on jopa kallistunut uhkaavasti kun vesi kovertanut maata sen alta (Kuva 7). Kivikkoja ja soraikkoja on uomassa paikoitellen. Uomassa kasvaa myös jonkinlaista levää. Tarvittaessa puro mahtuu tulvimaan tällä osuudella. Nähtävissä oli tulvatasanteina selkeästi olleita alueita. Lähellä ei ole rakennuksia, joille koituisi vaaraa. Kohdassa, jossa jätevedenpuhdistamon purkuputki laskee Kissanajaan, vesi muuttuu hetkellisesti savisameaksi, sillä putkesta laskevan veden paine nostattaa savea uoman pohjasta. Muutoin vesi on kirkasta. Jakso on monimuotoisuutensa kannalta erityisen tärkeä elinympäristö. Puron molemmin puolin sijaitsevat lähteiköt ovat lisäksi vesilain 2 luvun 11 §:n mukaisia kohteita.

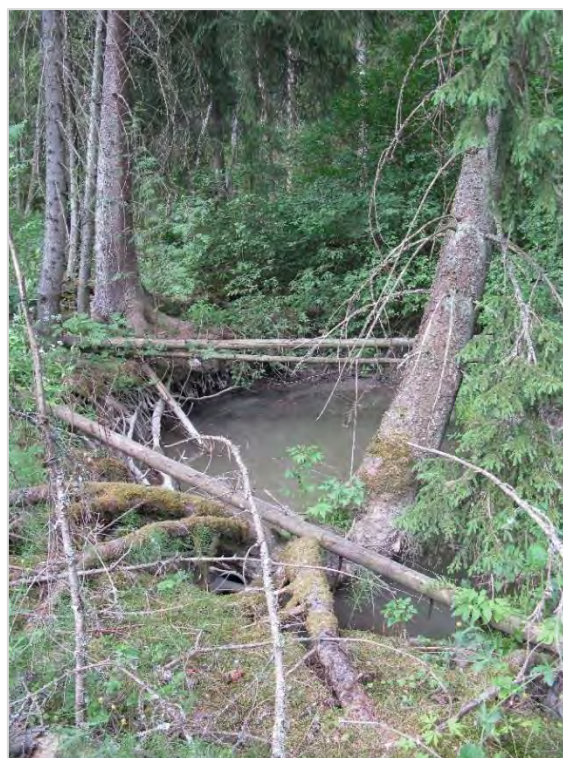
Kuva 7. Kuusi oli kallistunut puron meanderoinnin seurauksena, kun maa-aines sen alta on lähtenyt virtauksen mukaan uomassa ulkokaarteessa.

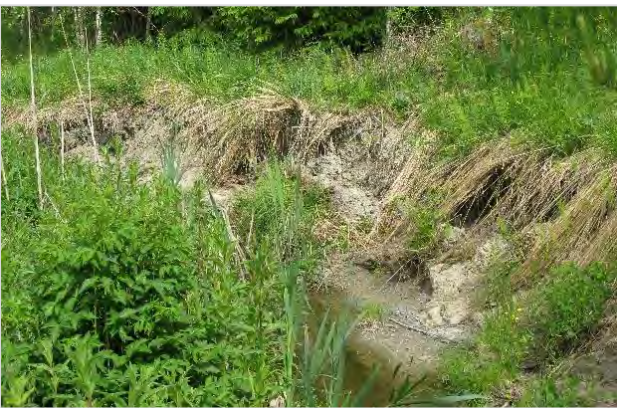
Kuva 10. Sortumia on pitkällä matkalla puron töyräällä.

Jaksoa luonnehtii noin metrin levyinen uoma, jossa on nähtävissä selkeitä eroosion merkkejä, kuten sortumia (Kuva 10). Uoman ympäristö on hakkuuaukeaa, jossa on heinikkoa ja pajukkoa. Luiskat ovat jyrkät, ja ne ovat osittain kasvillisuudesta paljaat, joten ne erodoituvat erittäin herkästi. Puro mutkittelee hakkuuaukean läpi, mutta on koillispäädystä kaivettu ja suoristettu, ja lisäksi isoja kiviä on laitettu uoman vierustoille ilmeisesti maisemallisena elementtinä. Aspinniituntien alittaa kaksi rumpua, jotka ovat mitoitukseltaan liian pienet tälle osuudelle (Kuva 11). Ensimmäisellä maastokartoituksella rummut olivat puolillaan vettä, vaikka vesi oli yleisesti hyvin matalalla. Toisella kartoituskerralla yksittäisen rankkasateen jälkeen rummut olivat lähes täynnä. Lisäksi rumpukohdan läheisyydessä on piharakennuksia, joille mahdollinen tulviminen tai penkkojen sortuminen voisi aiheuttaa vaurioita. Hoitosuositukset osuudelle ovat sivulla 10.

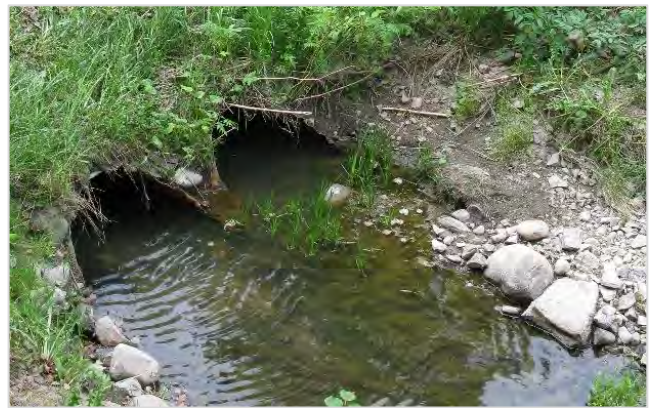
Kuva 11. Aspinniituntien alittavat kaksi rumpua ovat riittämättömät hulevesimäärän kasvaessa äkillisesti.

Jakso alkaa Aspinniituntien alittavalta rummulta ja päättyy Väinöntien alittavaan rumpuun noin 200 metrin päässä. Kuten edellisessä kappaleessa todettiin, Aspinniituntien alittava rumpu on mitoitukseltaan liian pieni, ja se tulisi vaihtaa isompaan. Veden määrän lisääntyessä tämä on mahdollinen tulvimiskohta, jossa vesi saattaa tulla tielle. Osuudelle laskee myös useita pieniä hulevesiputkia. Puro on kaivettu syvään ja suoristettu ojaan, joka kulkee pellon ja tien välissä. Oja mutkittelee jonkin verran Väinöntien läheisyydessä. Ojan varren kasvillisuus on pajukkoa, korkeaa heinikkoa, ja erilaisia kukkia. Noin metrin levyistä ojaa tuskin näkee runsaan kasvillisuuden lomasta (Kuvat 12. ja 13). Vesi on edelleen kirkasta ja virtaus on rauhallinen. Väinöntien ja Aspinniituntien rumpukohtien läheisyydessä on kivikkoa. Eroosiosta ei ole nähtävissä merkkejä.

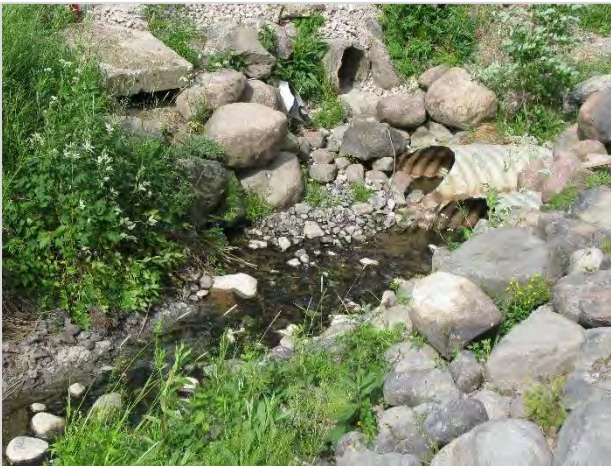
Kuva 14. Vesi on matalalla Aspinniituntien rumpujen kohdalla pitkään jatkuneen sateettoman kauden jälkeen (7.6.2018).

Kissanoja alkaa olla kapasiteettinsa äärirajoilla etenkin Aspinniituntien ja Väinöläntien alittavien rumpujen osalta. Yksittäisen rankkasateen jälkeen rumpuputket olivat jo lähes veden alla (Kuvat 14. ja 15.). Aspinniityntien ja Hämeenlinnantien välinen alava vanha hakkuuaukea sopisi erinomaisesti hulevesien viivyttämiseen, ja sinne voitaisiin rakentaa esimerkiksi keinotekoisia kosteikkoja. Myös uoman ennallistaminen tekemällä siitä jälleen mutkitteluva hidastaisi veden virtausta. Myös luiskien kiveys tai kasvien istuttaminen luiskille ennaltaehkäisee eroosiota. Jo nyt osuudella on selkeästi nähtävissä paikoittain voimakasta eroosiota ja sortumia. Uomaerosio on etenkin tällä jaksolla niin voimakasta, että sen hillitsemiseksi olisi tehtävä ennallistamistoimenpiteitä.

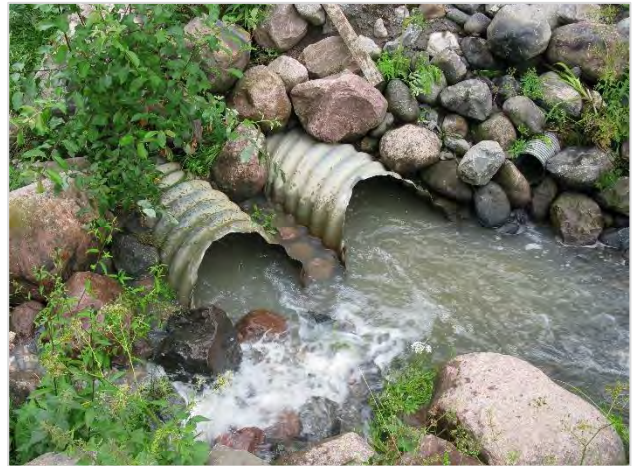
Kuva 15. Yksittäisen rankkasateen jälkeisenä aamuna vesi on miltei täyttänyt Aspinniituntien rummut. Vettä oli edellisenä iltana satanut 26 mm Röykän mittauspisteellä (Sademäärä 5.7.2018).
