Asiakirjatyyppi
Hulevesiselvitys

Päivämäärä
30.10.2013

MYLLYKUKON ALUE HULEVESI SELVITYS

NURMIJÄRVEN KUNTA, MYLLYKUKON ALUE
HULEVESI SELVITYS

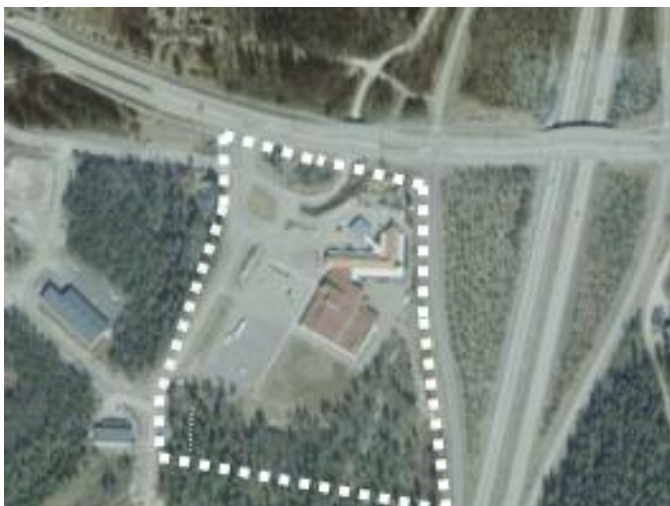
Kuva 3. Ilmakuva alueesta ja asemakaavan muutosalueen rajaus. [Nurmijärven kunta]

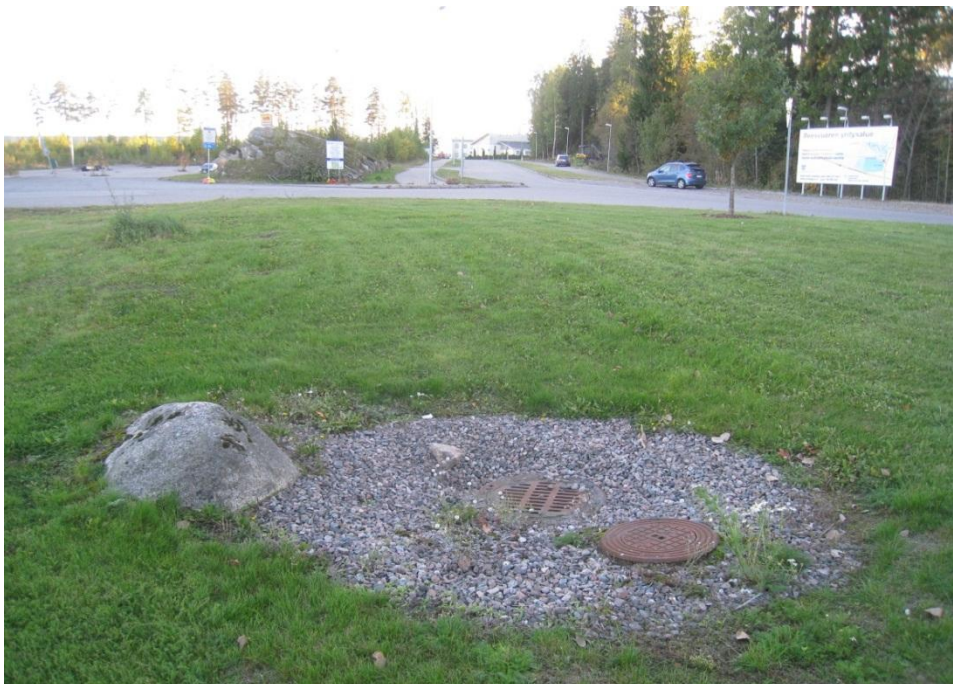
Kuva 6. Matala hulevesipainanne nurmialueella ja näkymä Ilvesvuorenkatua etelään päin

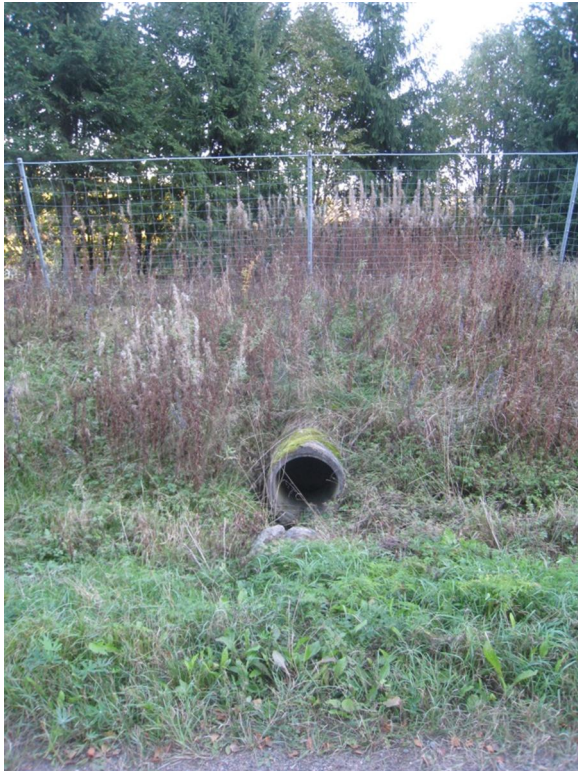
Kuva 7. Hämeenlinnanväylän alittava rumpu Ojamäentieltä nähtynä

Alueen runkoviemärit yhtyvät Ojamäentien ja Ilvesvuorenkadun liittymän tienoilla suunnittelualueen pohjoisosassa. Runkoviemäri kulkee noin 190 metrin matkan pohjoiseen Ojamäentien suunnassa Siippoontien alitse ja purkaa hulevedet Ojamäentien sivuojaan. Hulevedet kulkevat avo-ojassa noin 300 metriä pohjoiseen ja kääntyvät itään alittaen Ojamäentien ja Hämeenlinnanväylän rummuissa. Ojamäentien alittava rumpu on kooltaan 500 B ja moottoritien alittavat rummut 600 B. Moottoritien jälkeen hulevedet laskevat Vantaanjokeen.

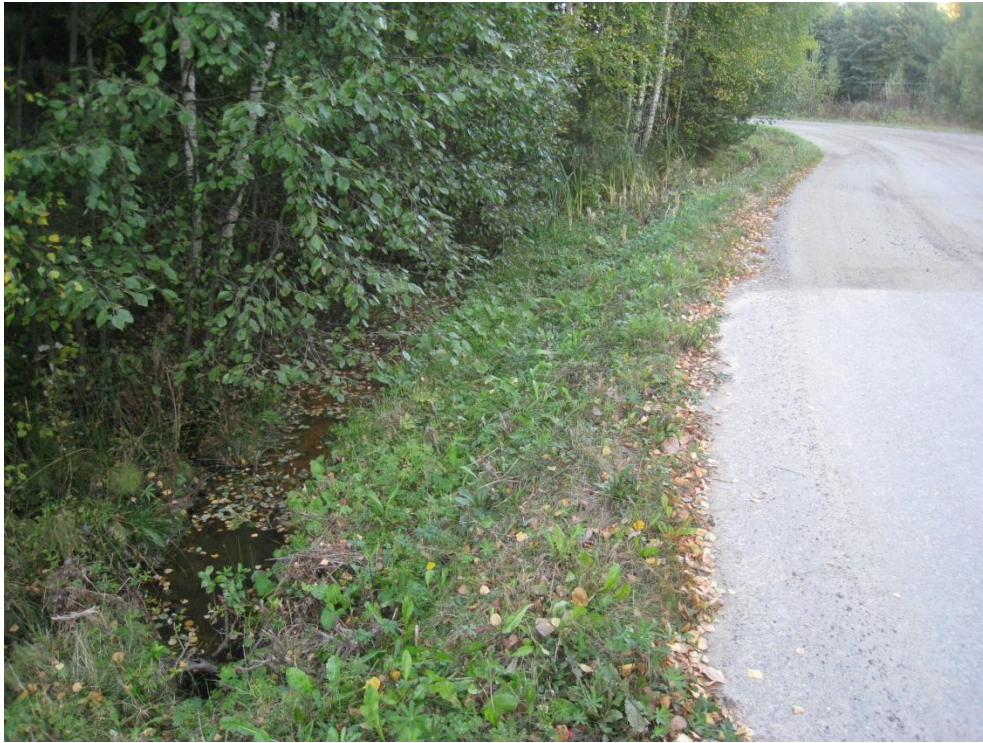
Kuva 8. 500M hulevesiviemäri purkaa alueen hulevedet Ojamäentien sivuojaan

Nurmijärven kunnan johtotietokannassa Ojamäentien alla kulkevan hulevesiviemäriin kooksi on merkitty 272REN. Purkupisteessä putken kooksi on kuitenkin mitattavissa 560/500M, joka on todennäköisesti viemäriin halkaisija koko matkalla. Viemäriin koko on hyvä tarkistaa. Viemäriin laskennallinen kapasiteetti Ojamäentien alla on jopa 800 l/s. Viemäriin purkupiste on hieman umpeen kasvanut ja se pitäisi puhdistaa noin viiden metrin matkalta.

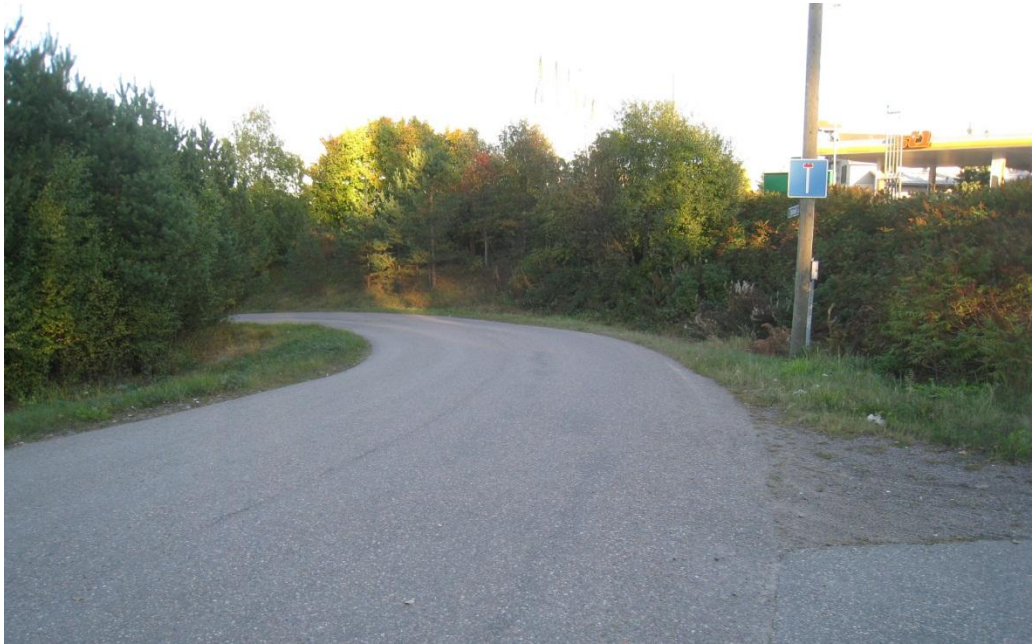
Kuva 12. Siippoontien alitse kulkeva Ojamäentie muodostaa osavaluma-alueen tulvareitin

Todennäköisin kohta, jossa hulevedet virtaavat ritiläkaivoista pois, sijaitsee lähellä Ojamäentien ja Ilvesvuorenkadun liittymää kohdassa, jossa Ilvesvuorenkadun, Kuusimäentien ja huoltoaseman pysäköintialueen runkoviemärit yhtyvät. Asemakaavaehdotuksessa Ojamäentien ja Ilvesvuorenkadun liittymä on siirretty etelämmäksi. Ojamäentien suunnittelun yhteydessä on huomioitava tulvareittien toimivuus myös jatkossa. Tulvareitin toimivuus tarkoittaa, että kadun tasauksen ja reunakivilinjojen on oltava sellaisia, että hulevedet pääsevät tarvittaessa virtaamaan esteettä Ojamäentien alikulun kautta.
