NURMIJÄRVI

Perttulan osayleiskaavan maisemaselvitys

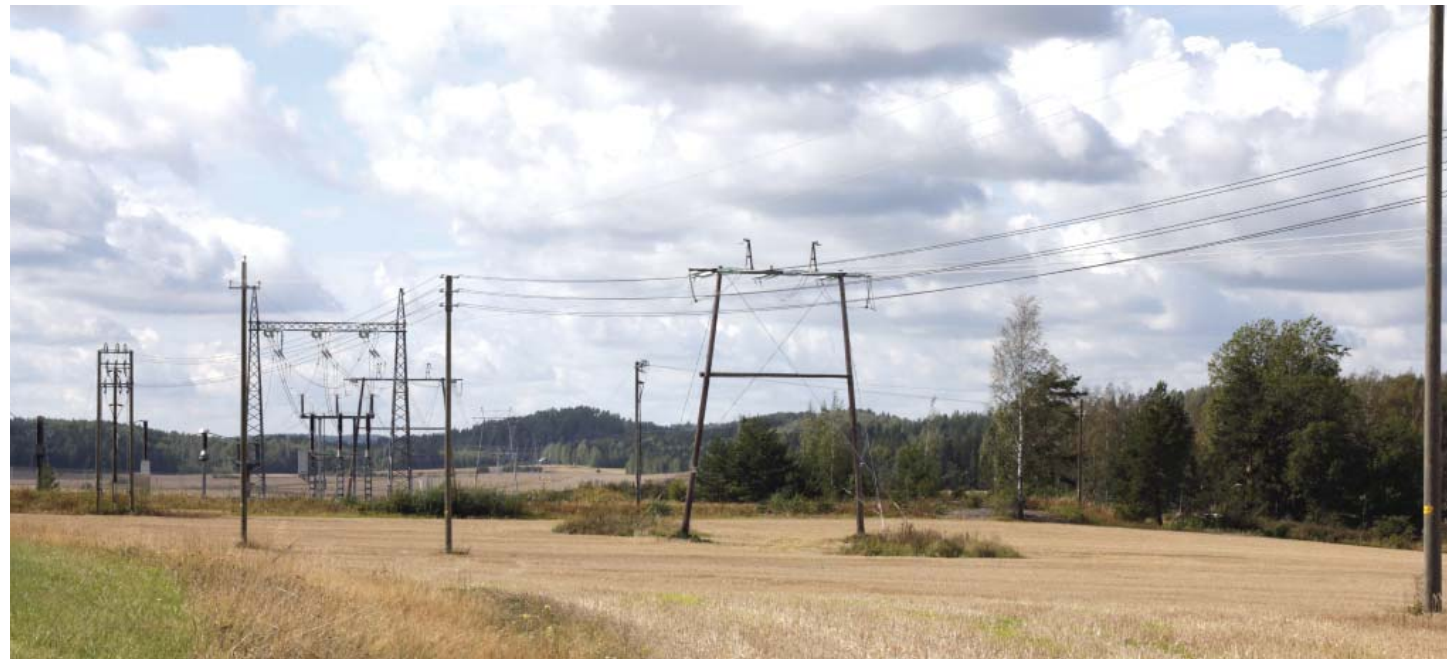
Kuva 17. Maisemavaurioita Valkeisuolla. (Vuodelta 2014)

Perttulassa silmiinpistävimpiä maisemavaurioita ovat suuret voimalinjat, jotka risteilevät pääasiassa Valkeissuon peltoaukealla. Näiden lisäksi yksittäiset maisemaan sopimattomat rakennukset häiritsevät muuten kaunista maaseutumais- ta ympäristöä. Maisemaan sopimattomaksi rakennuksen tekee esimerkiksi liian voimakas väri tai huonosti peittävä puusto pihapiirin ja pellon maiseman vaihtumisvyöhykkeellä.
